공사명 : 지하주차장 균열보수 및 재도장 공사

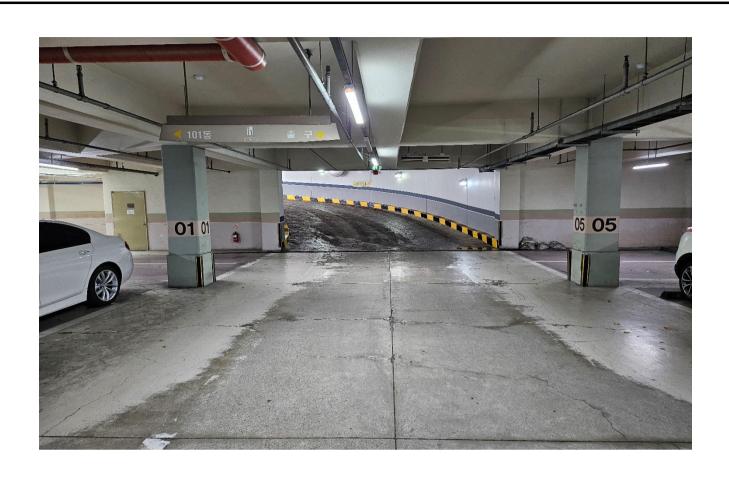
공사 전

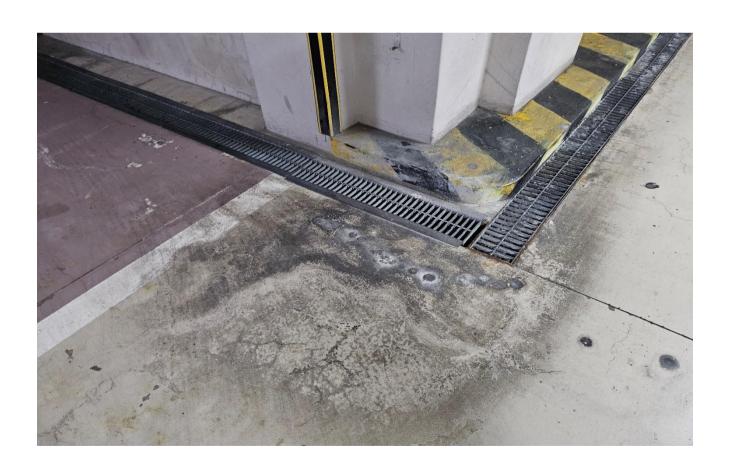
공사 전

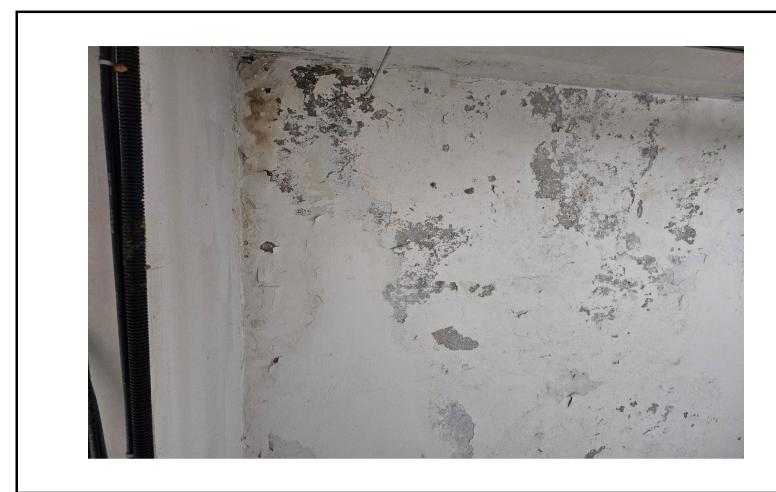
공사 전

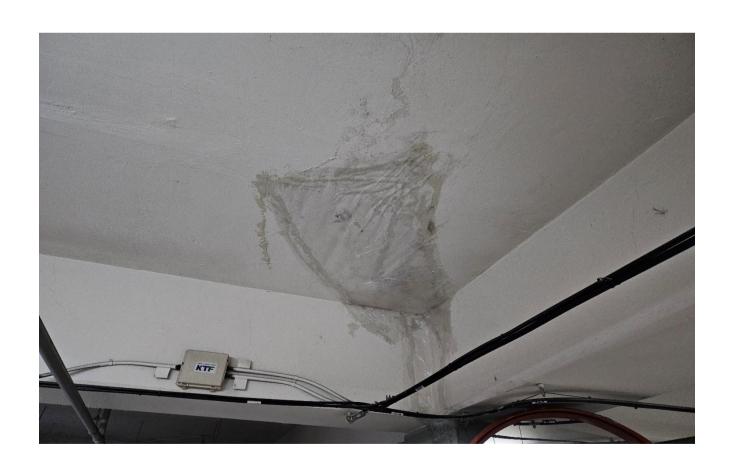
공사 전
