# 공사사진철

공사명 : 대구 죽곡한신휴플러스아파트  
지하주차장 에폭시 공사

삼창엔지니어링(주)

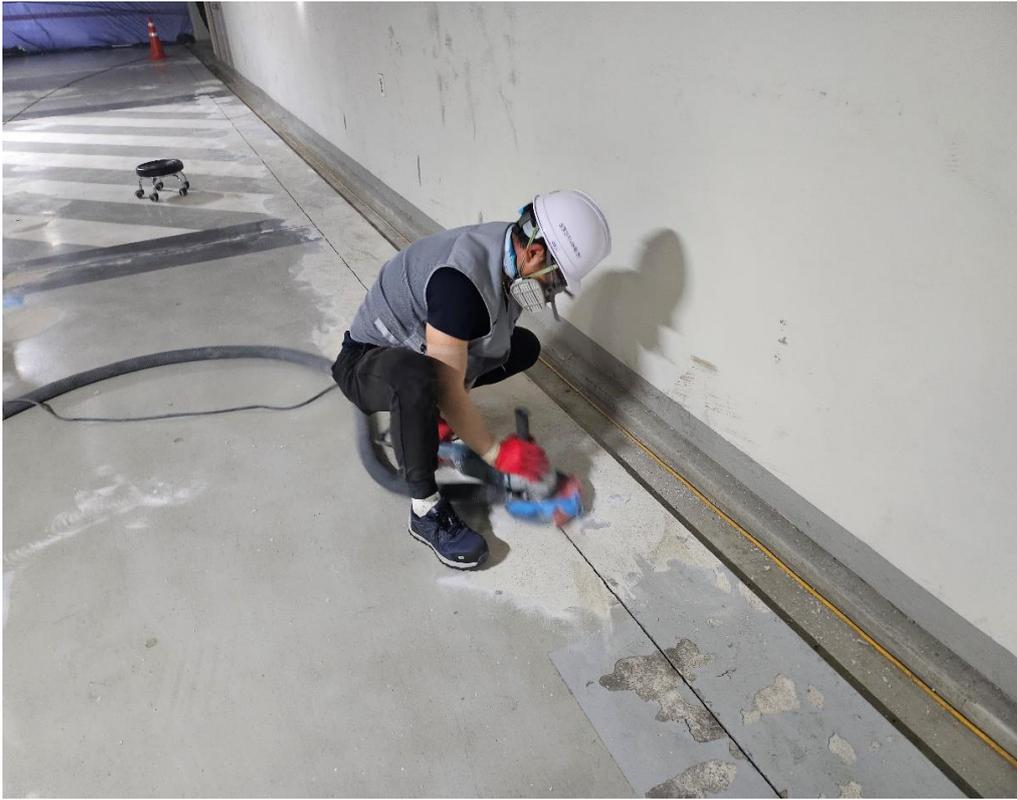
바탕면 정리

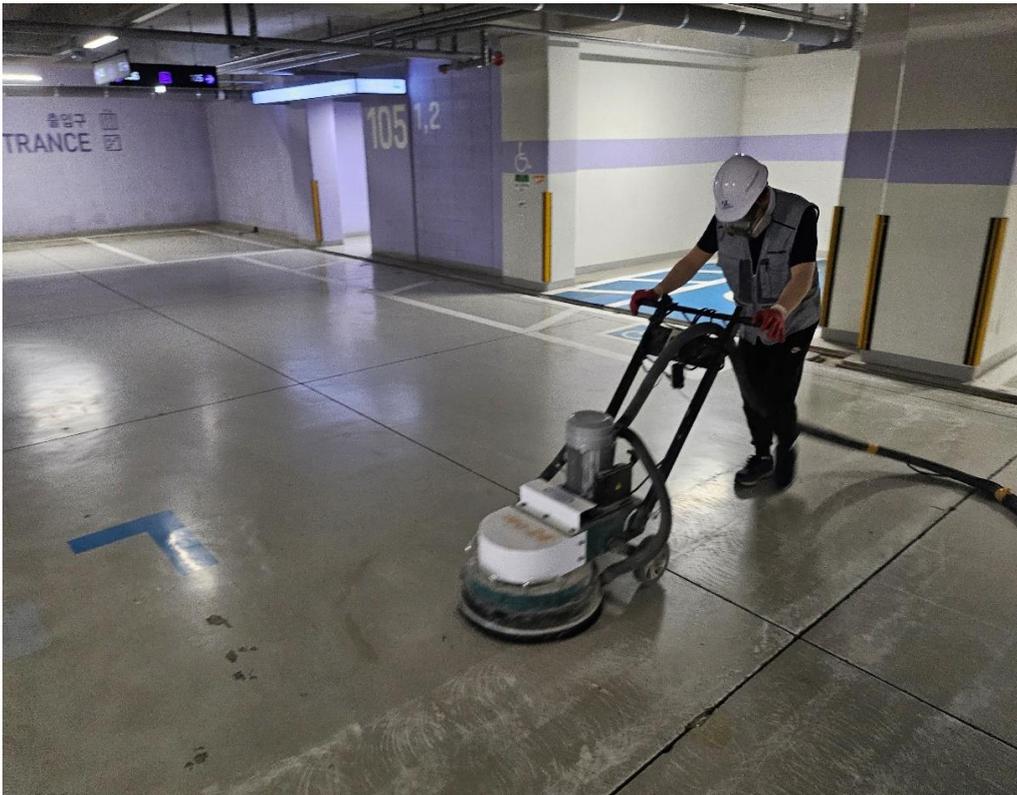
바탕면 정리

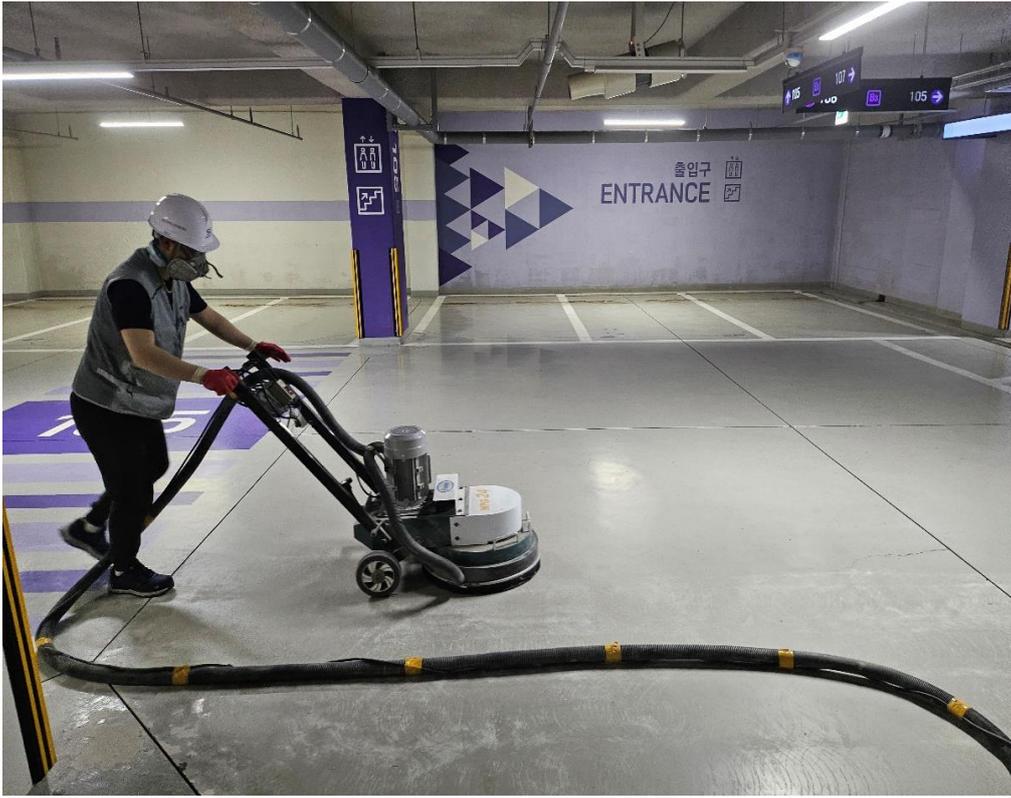
바탕면 정리

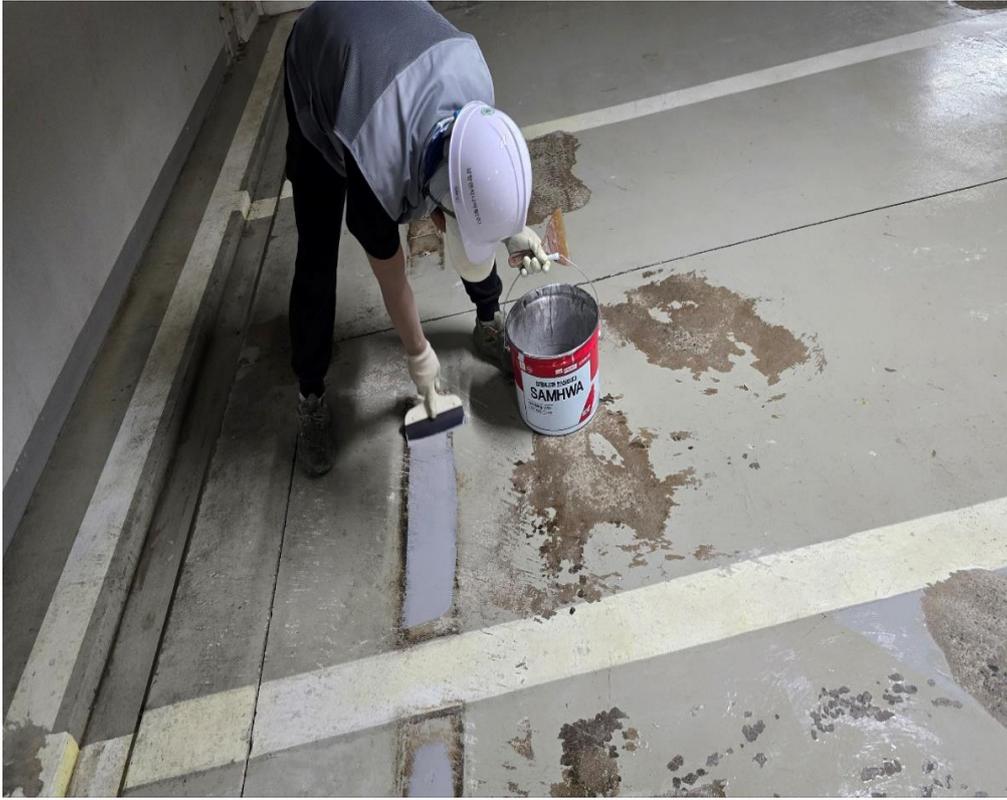
크랙보수 작업

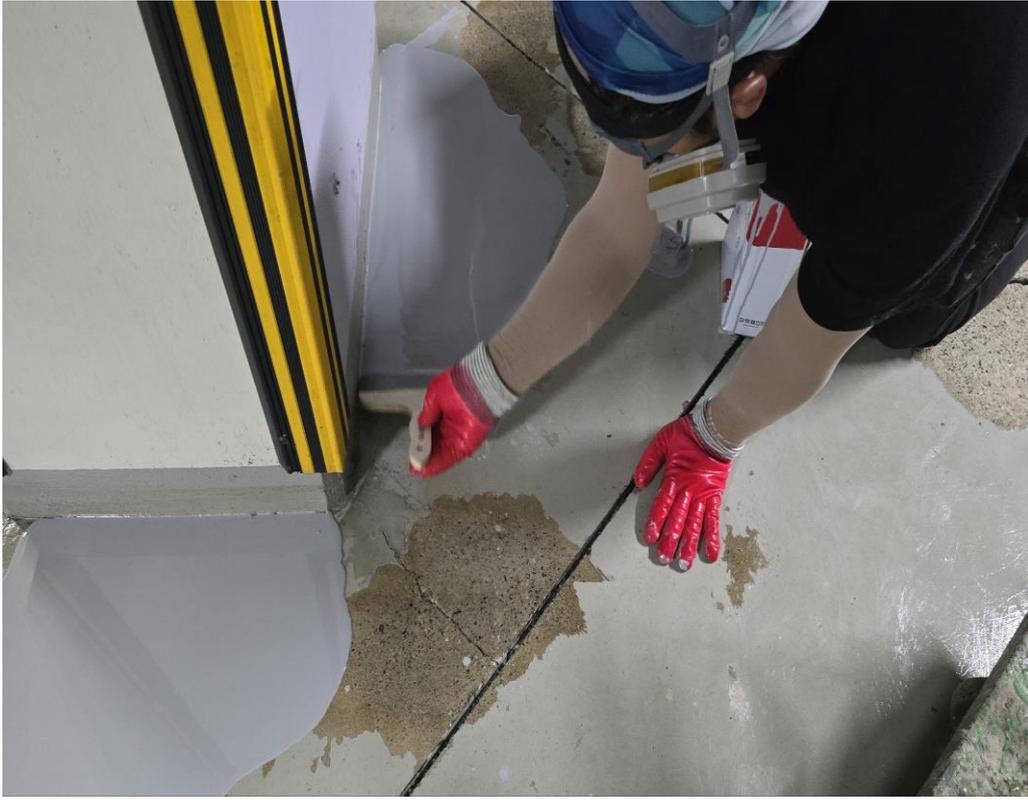
무용제 1차 도장 작업

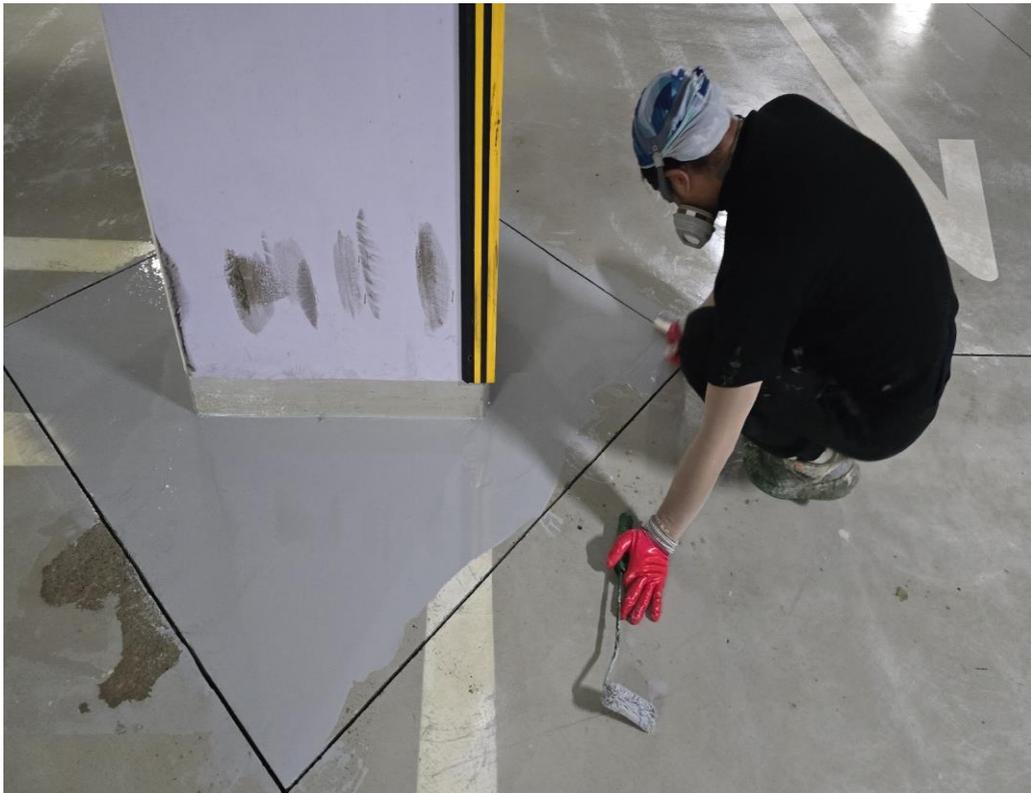
무용제 1차 도장 작업

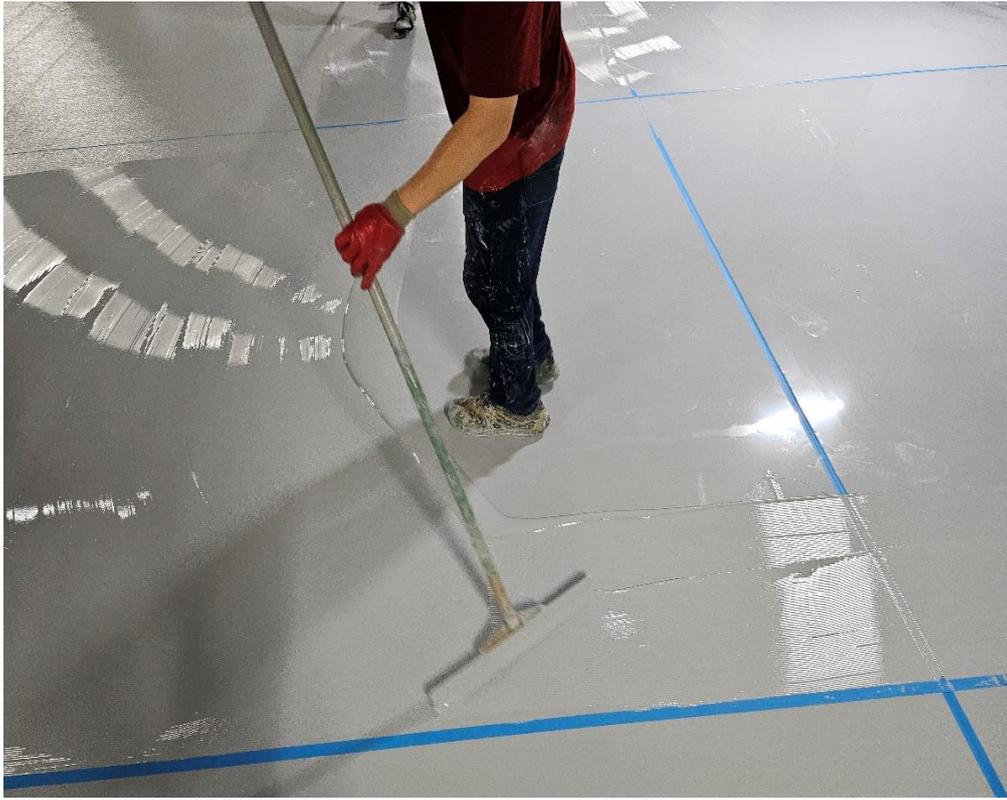
주행로 엠보 도장작업

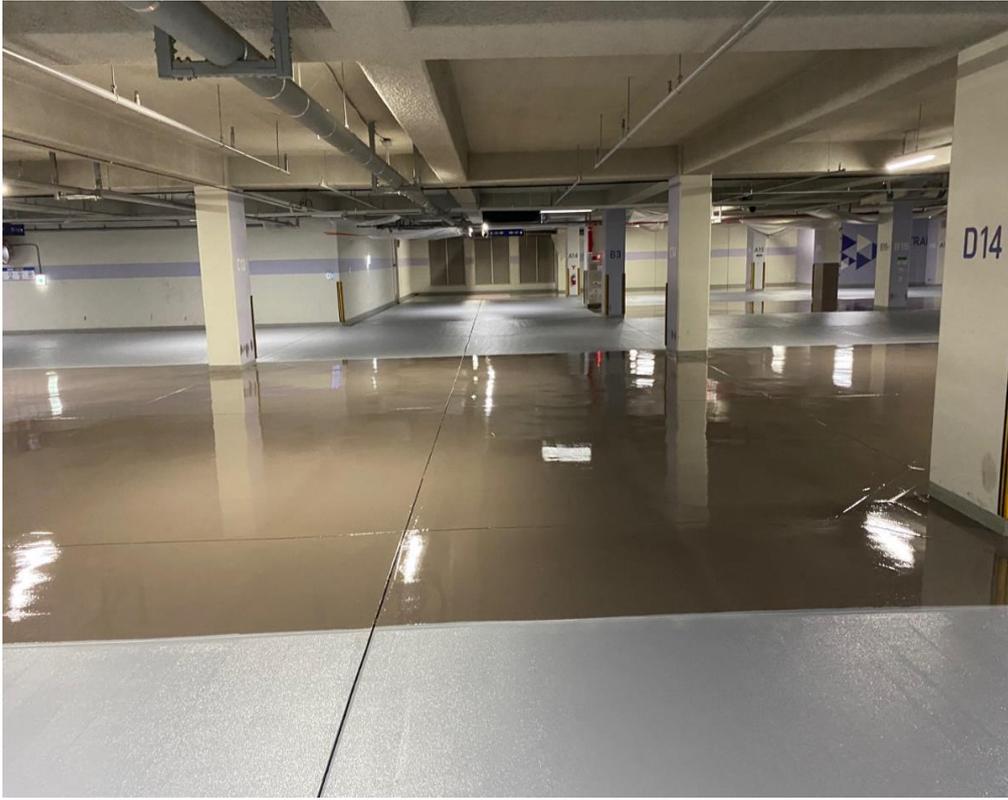
주차면 상도 작업

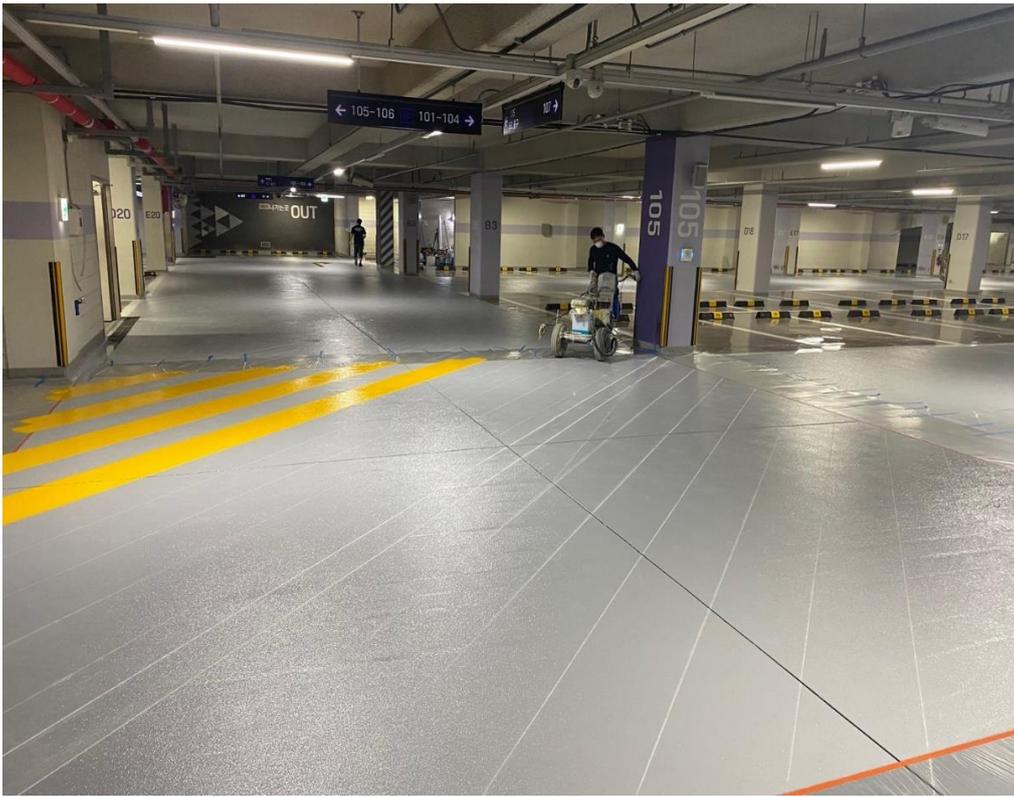
차선 및 그래픽

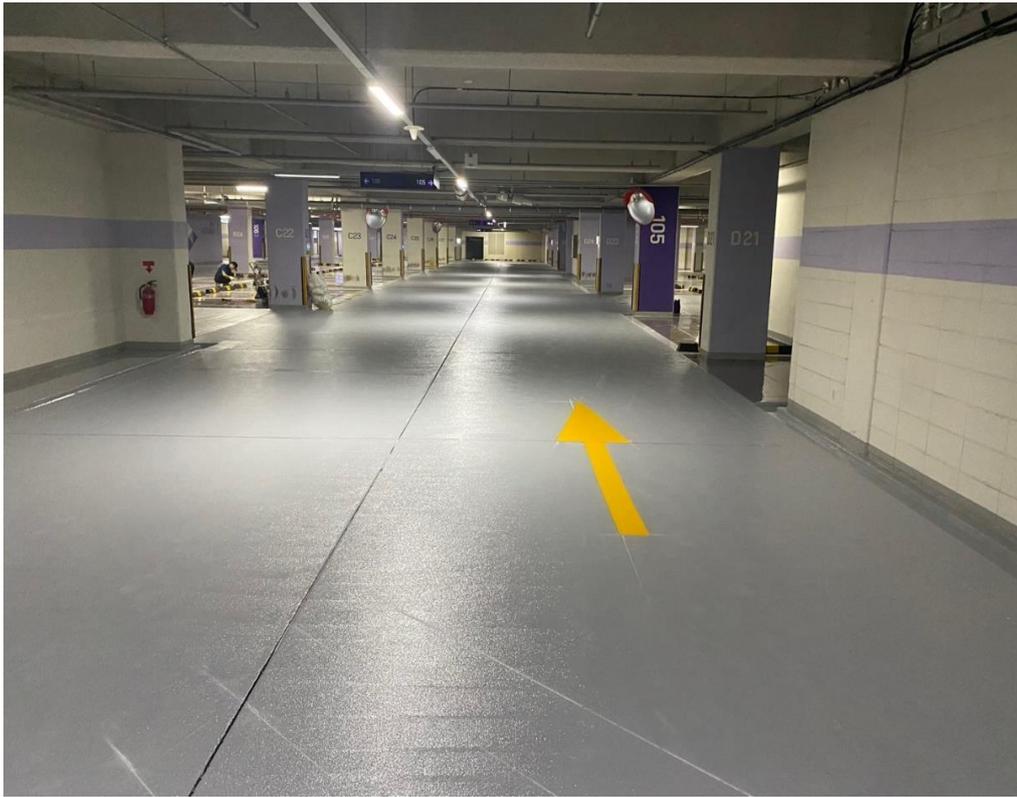
차선 및 그래픽

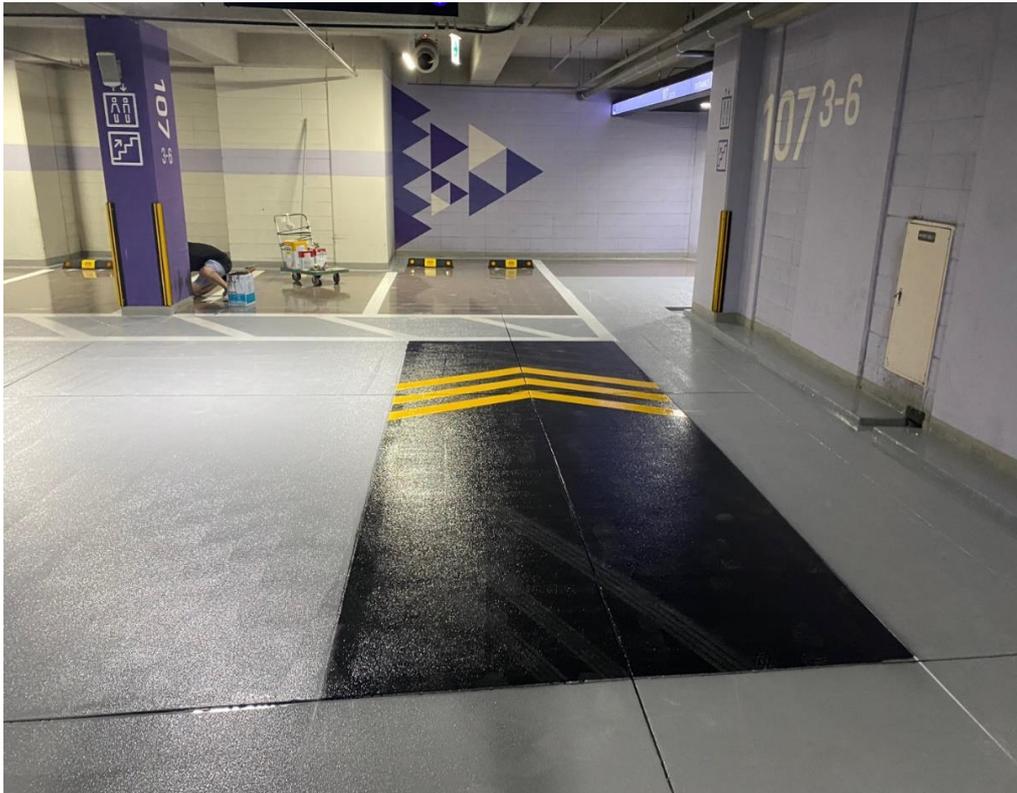
차선 및 그래픽

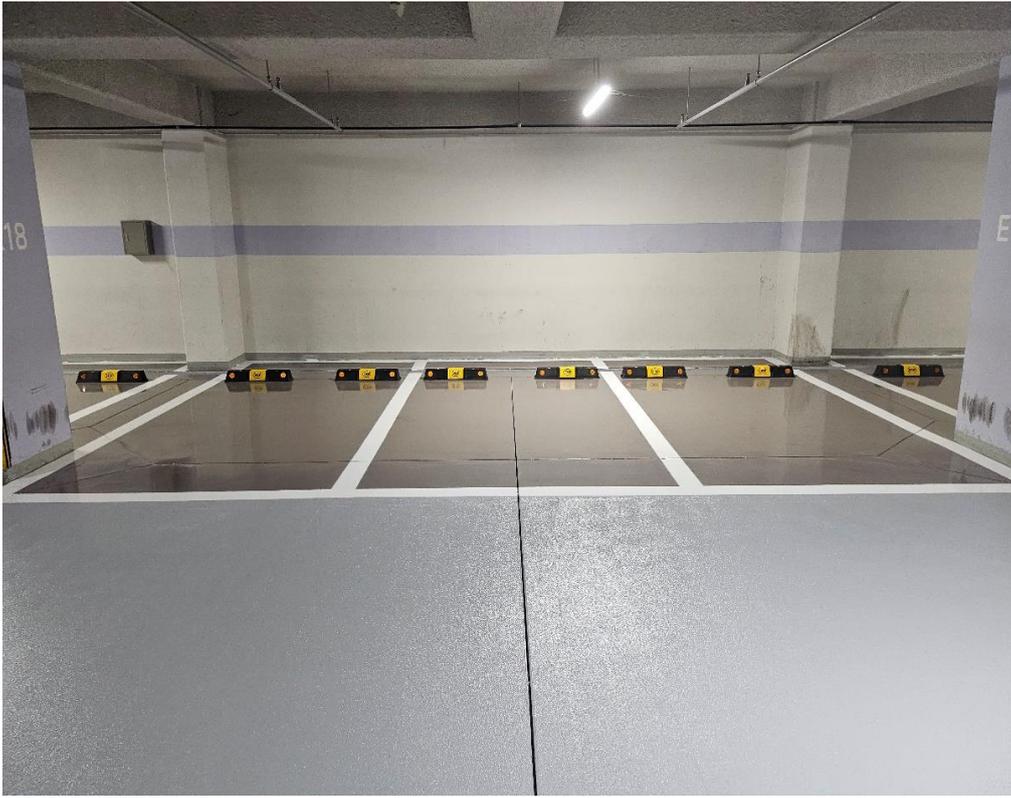
공사 마감

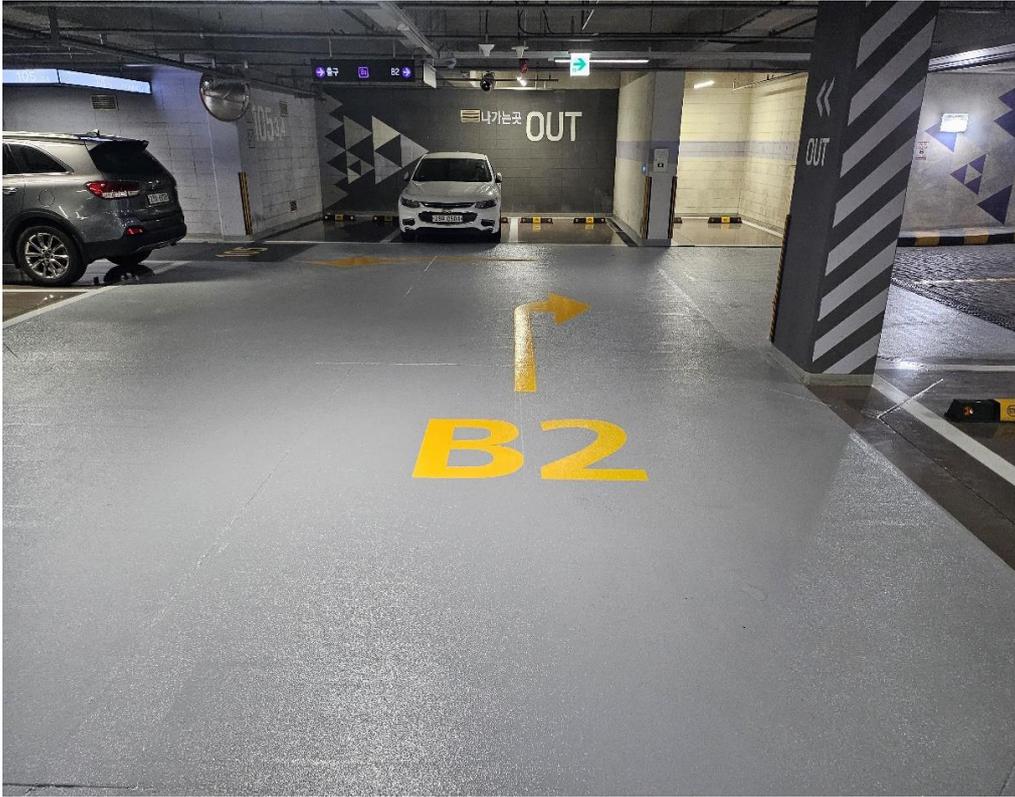
공사 마감

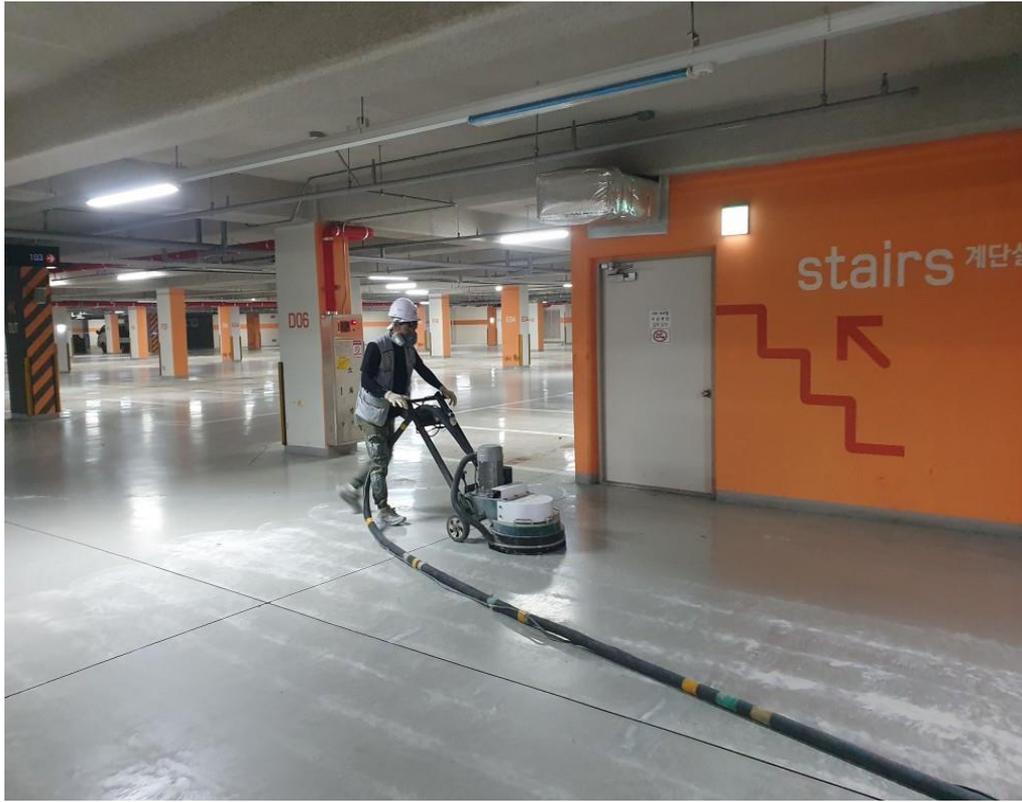
바탕면 정리

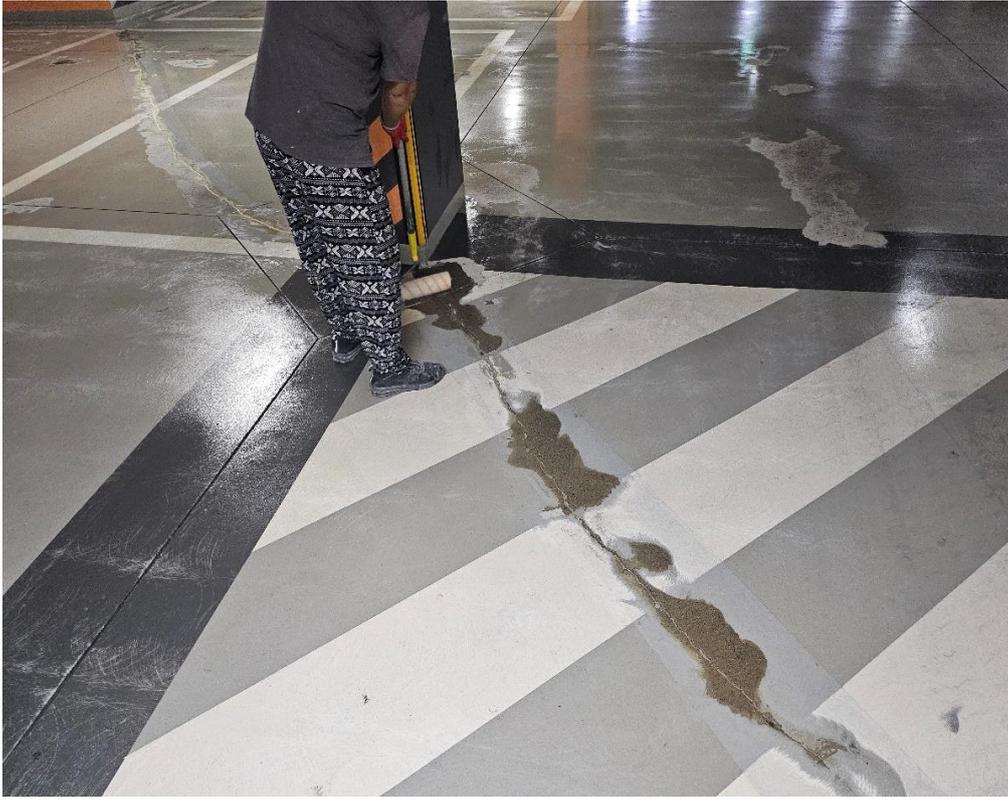
프라이머(하도) 도장작업

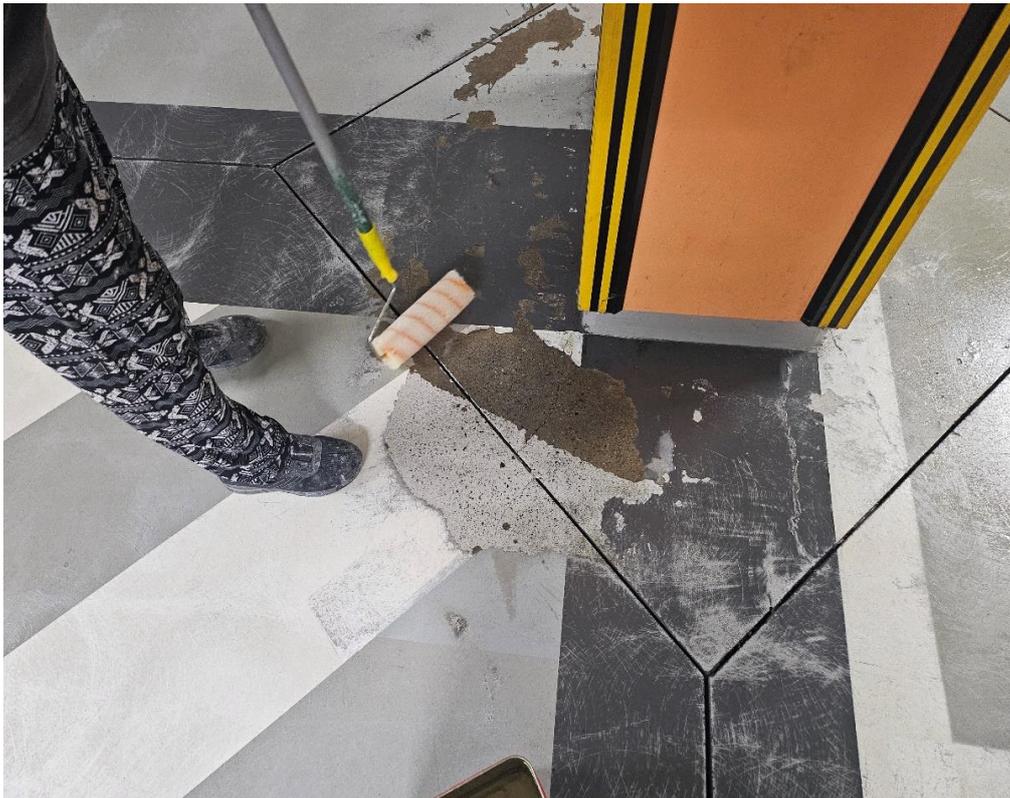
프라이머(하도) 도장작업

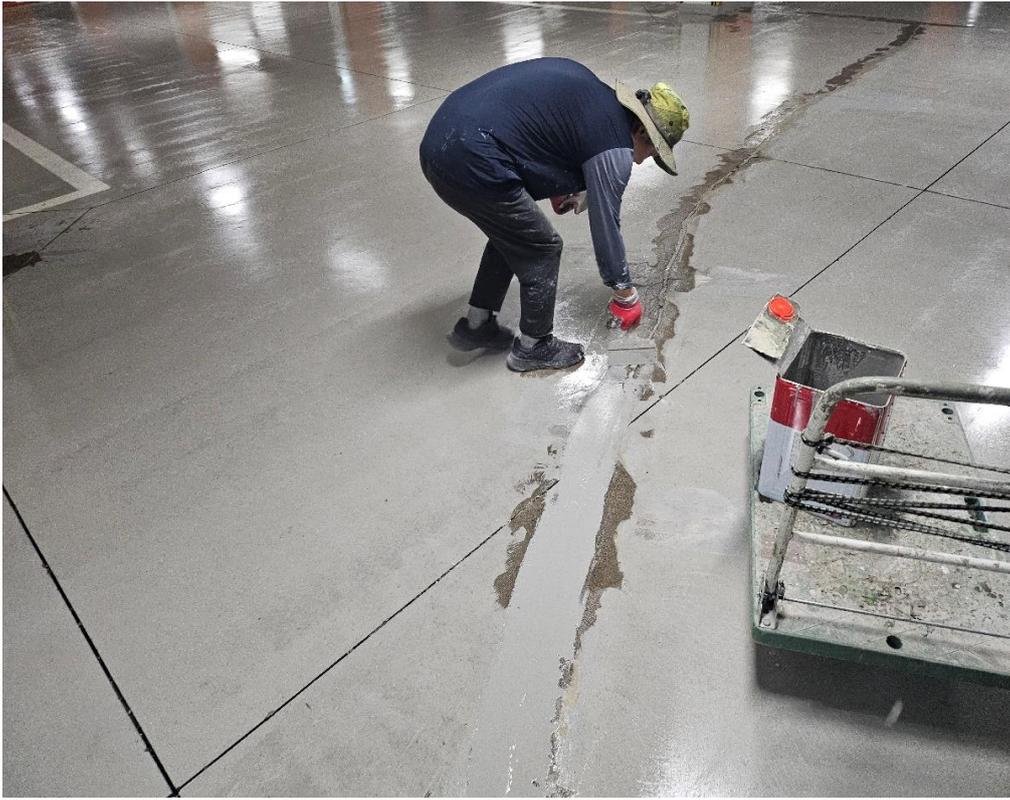
크랙보수 작업

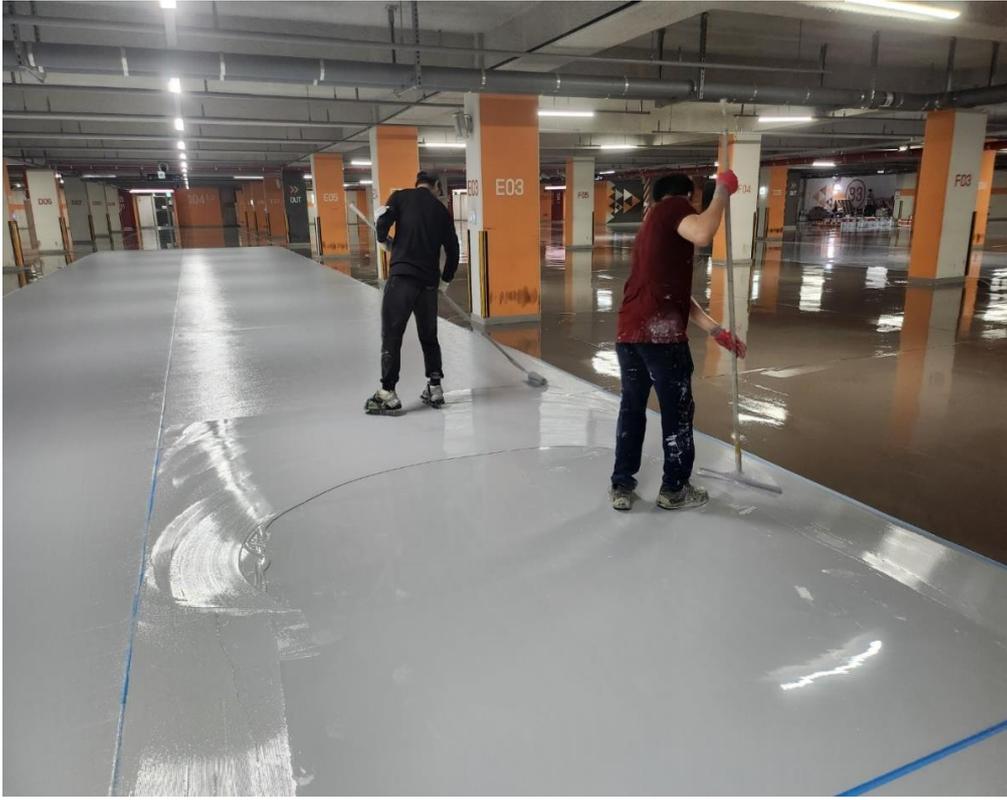
주행로 엠보 도장작업

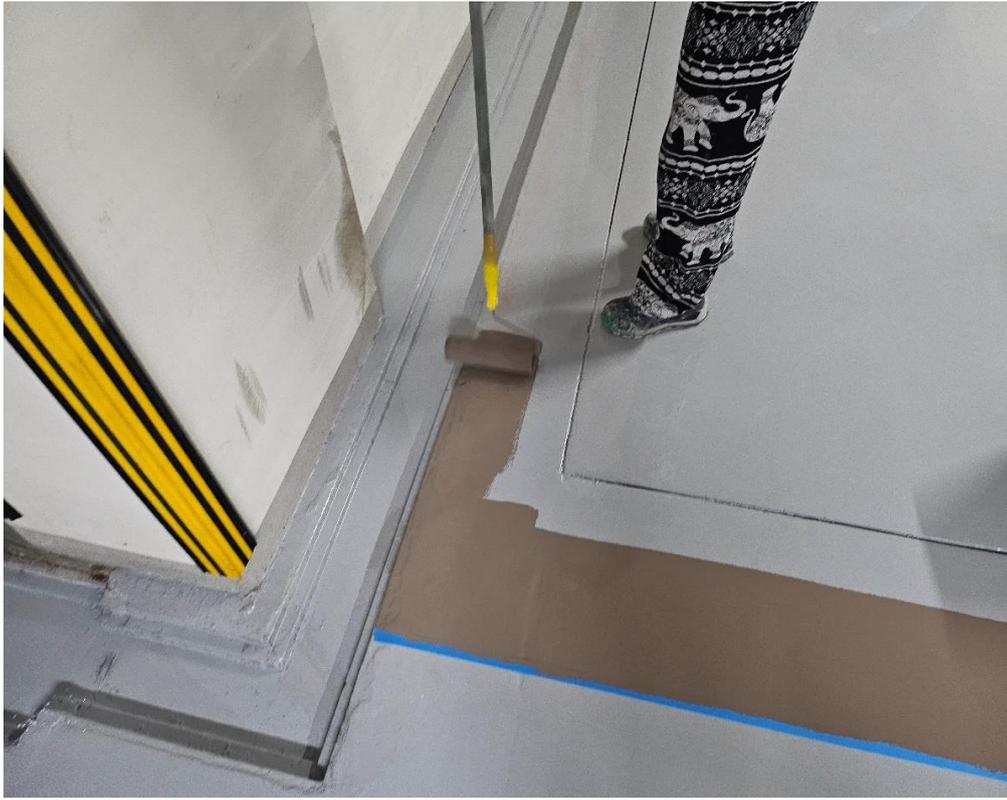
주차면 상도 작업

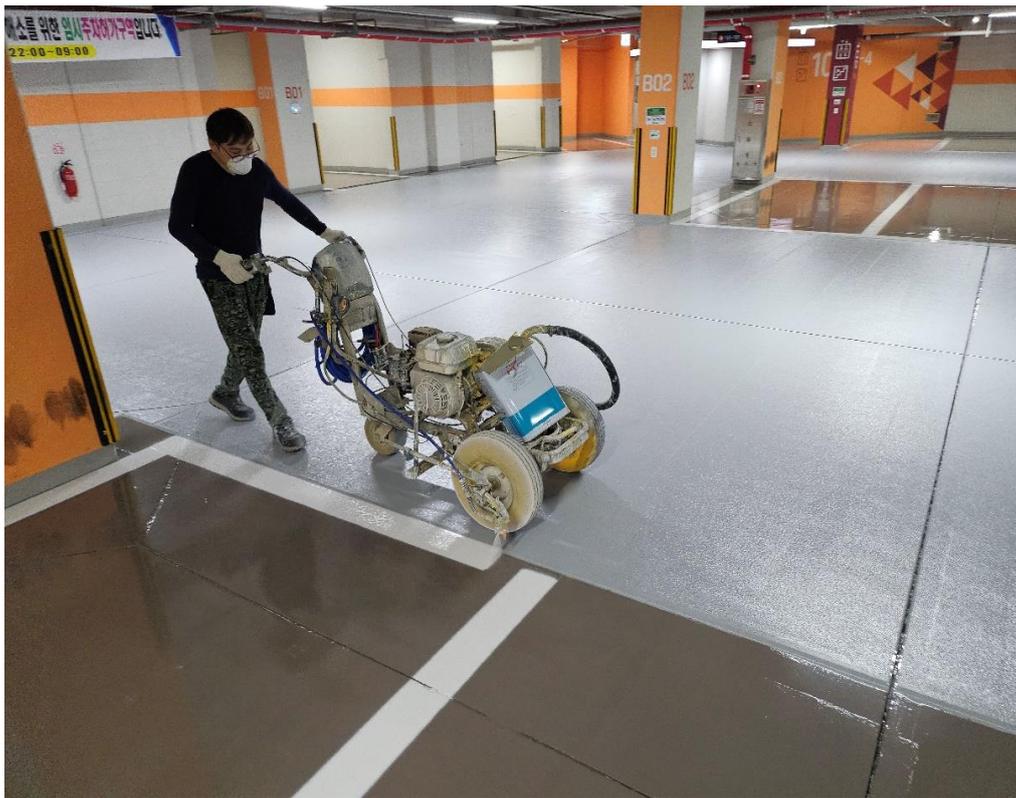
차선 및 그래픽

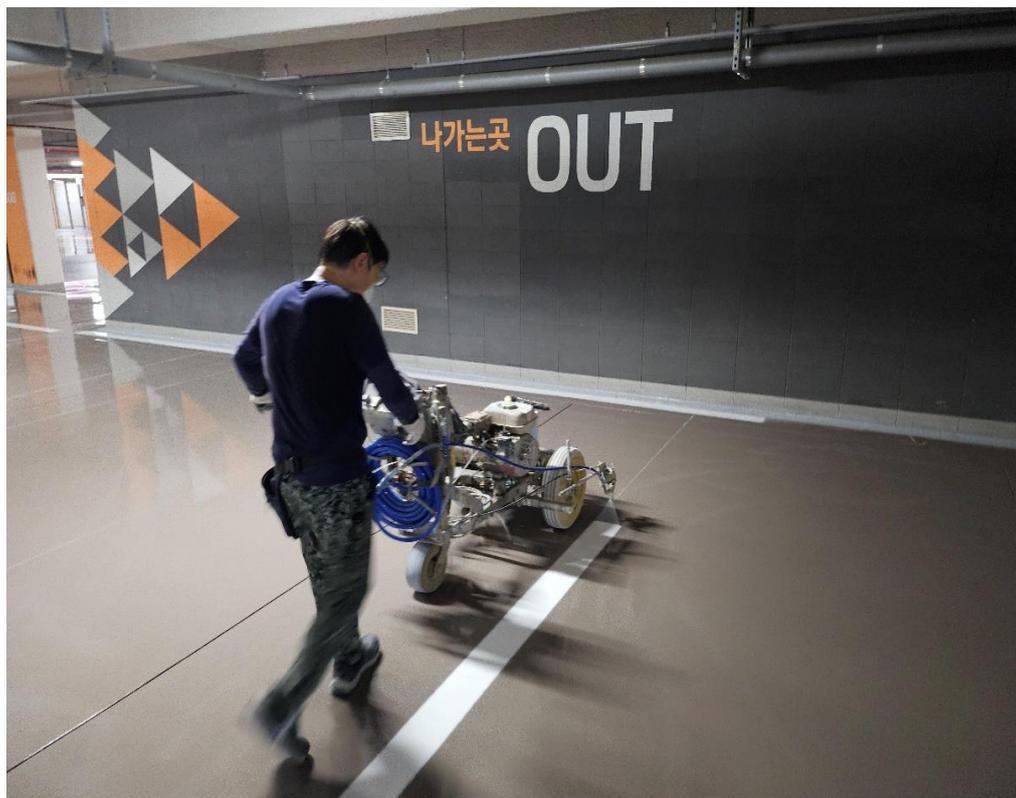
차선 및 그래픽

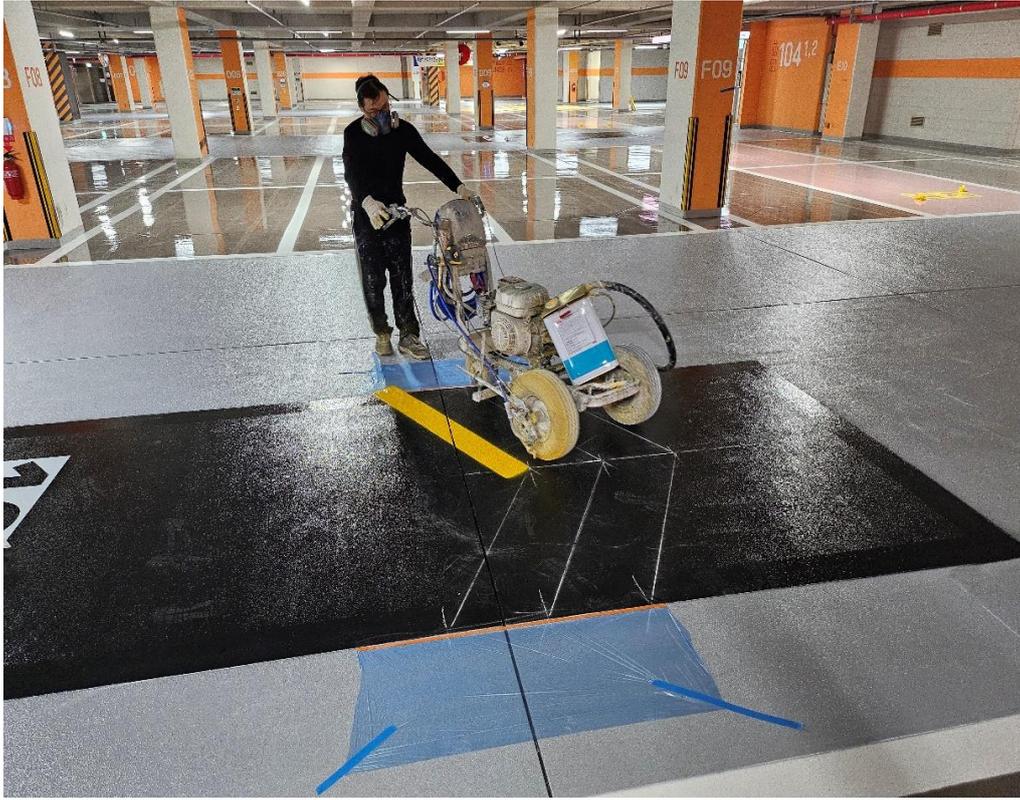
차선 및 그래픽

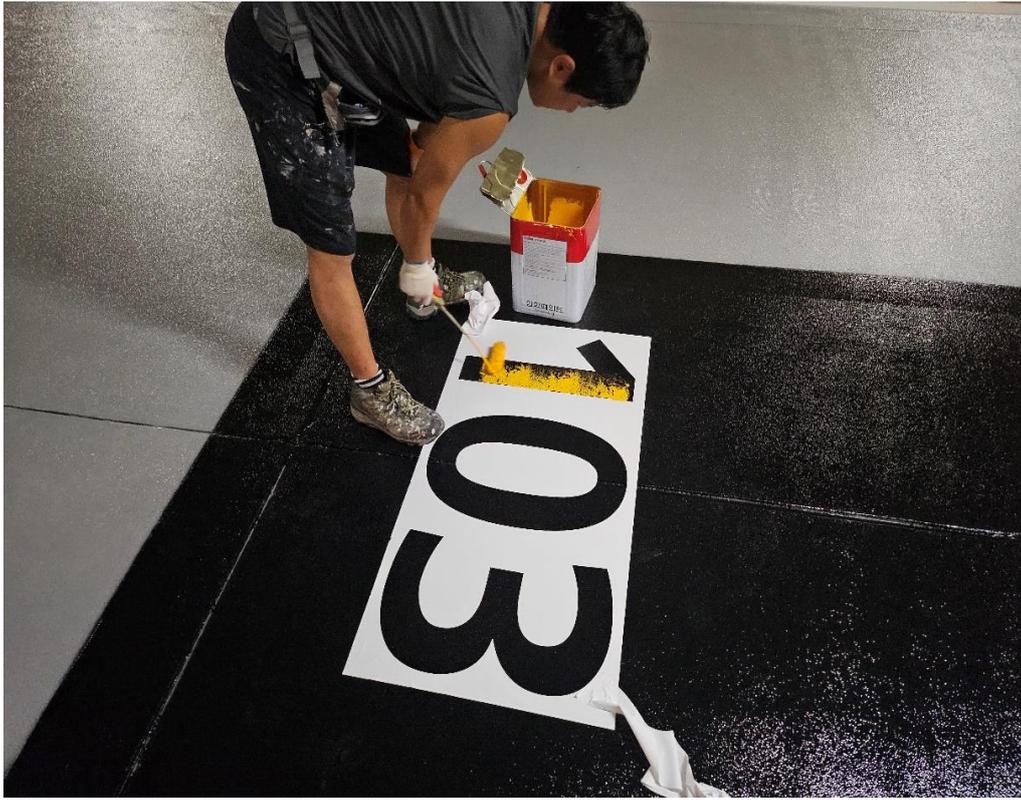
차선 및 그래픽

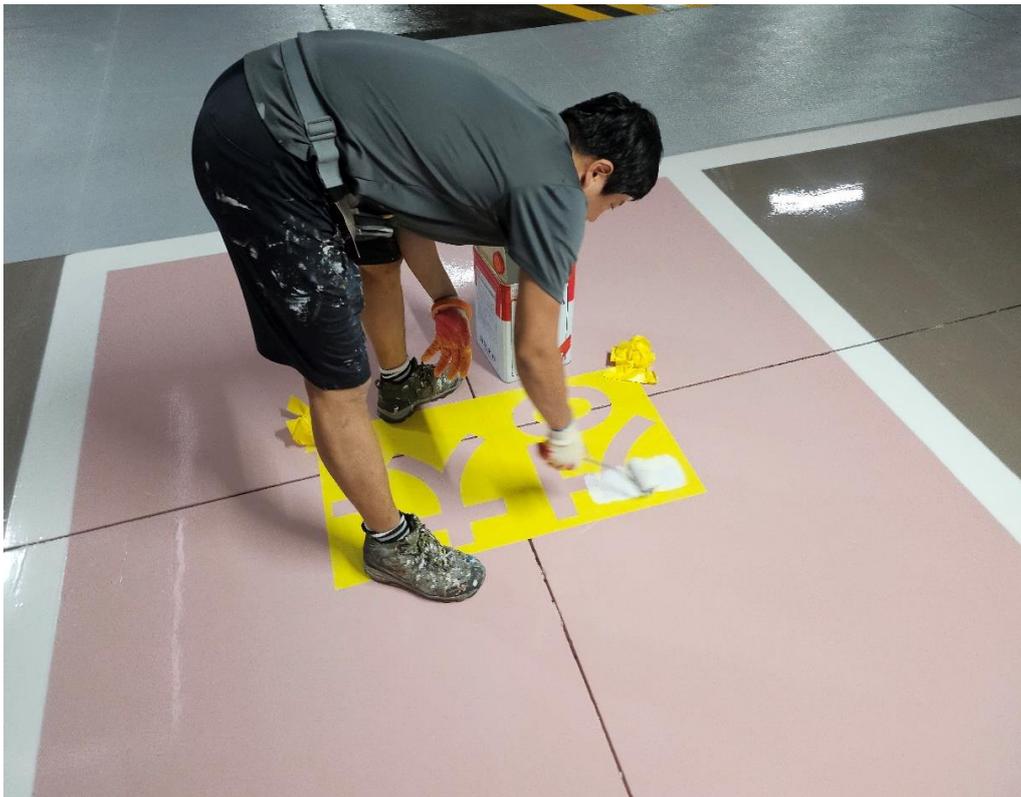
차선 및 그래픽

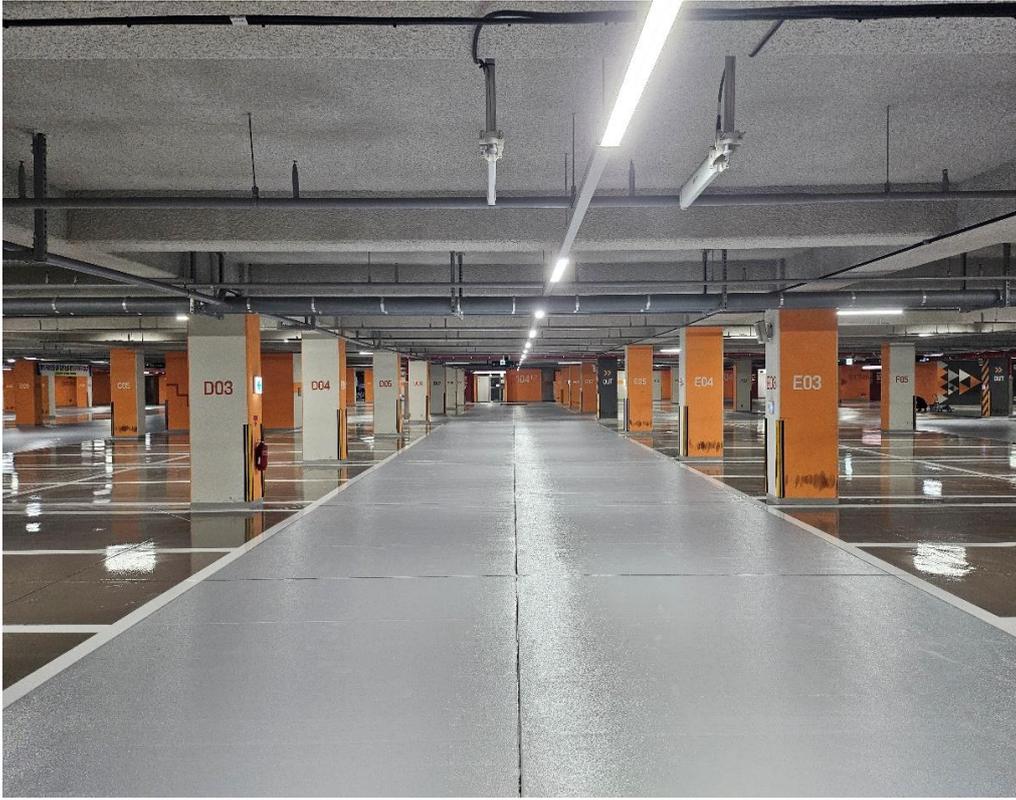
공사 마감

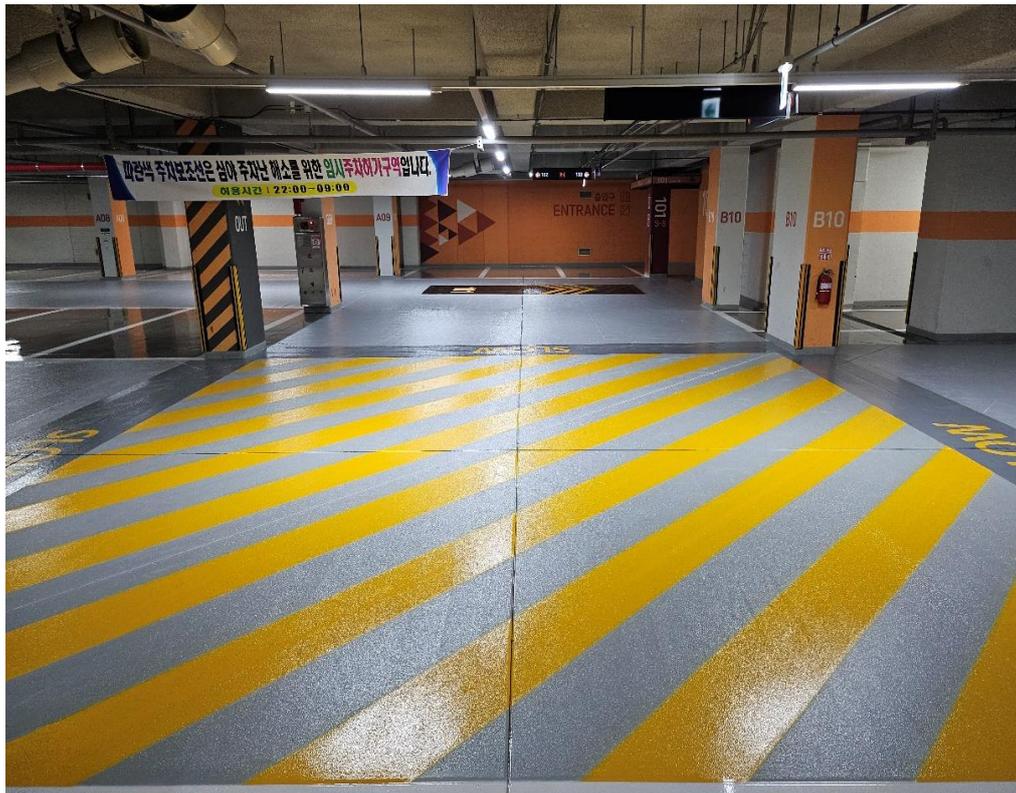
공사 마감

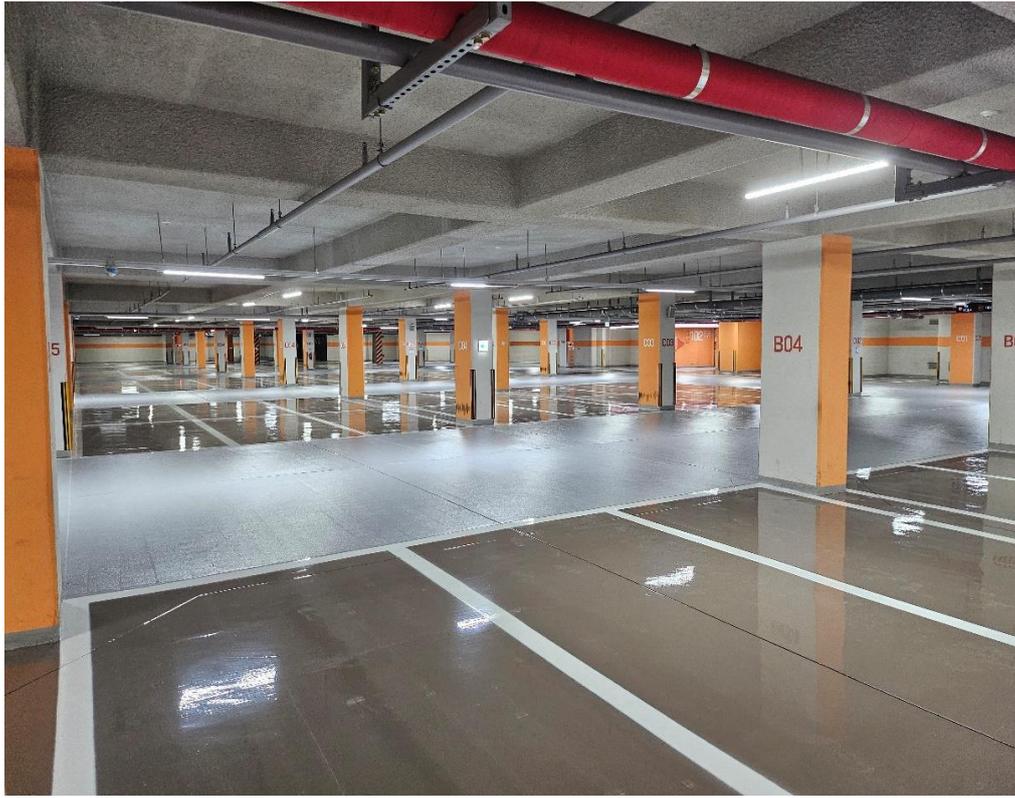
공사 마감

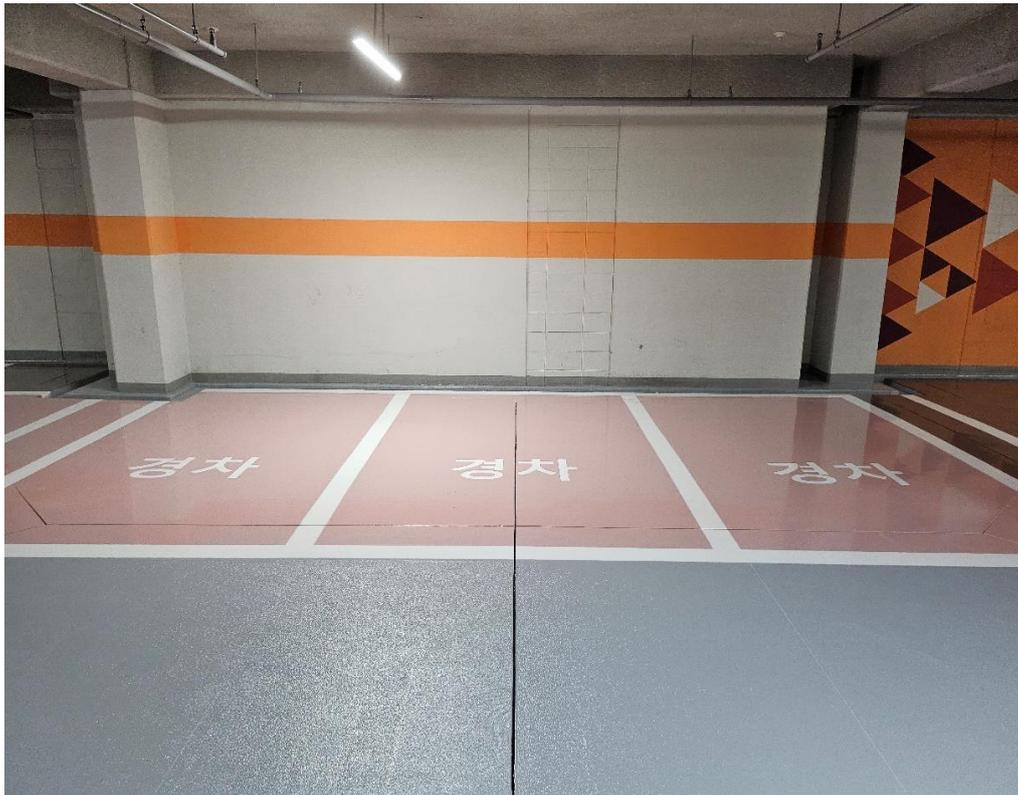
공사 마감
