# 공사사진철

공사명 : 대구 죽곡한신휴플러스아파트  
지하주차장 에폭시 공사

삼창엔지니어링(주)

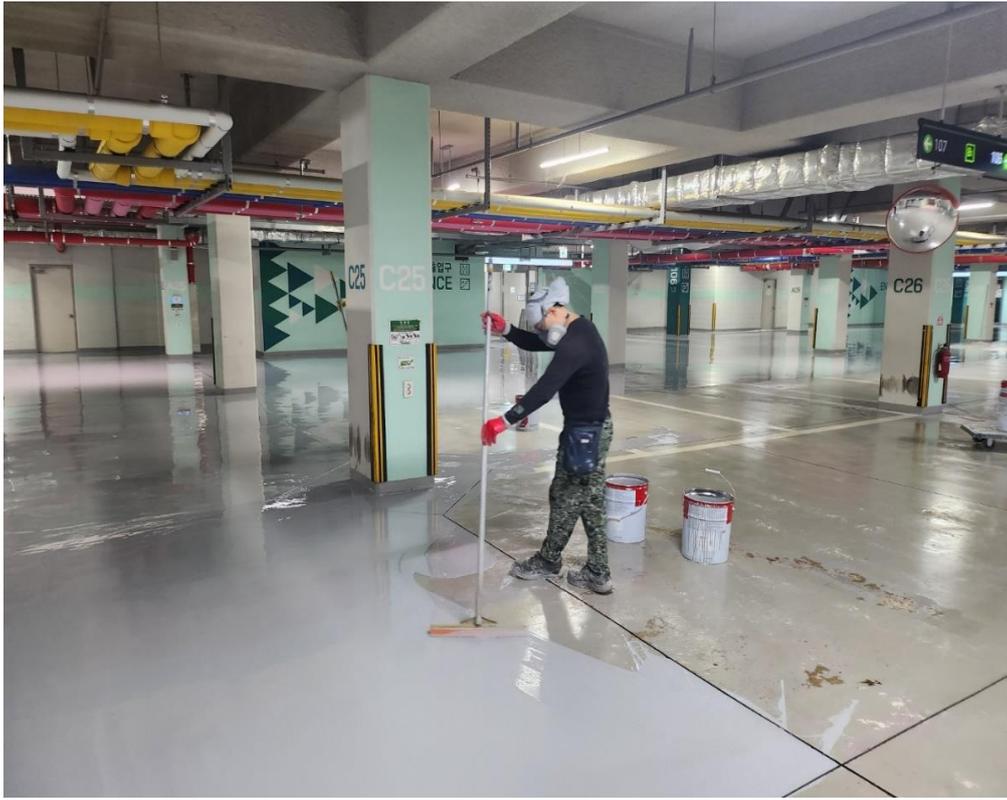
무용제 1차 도장 작업

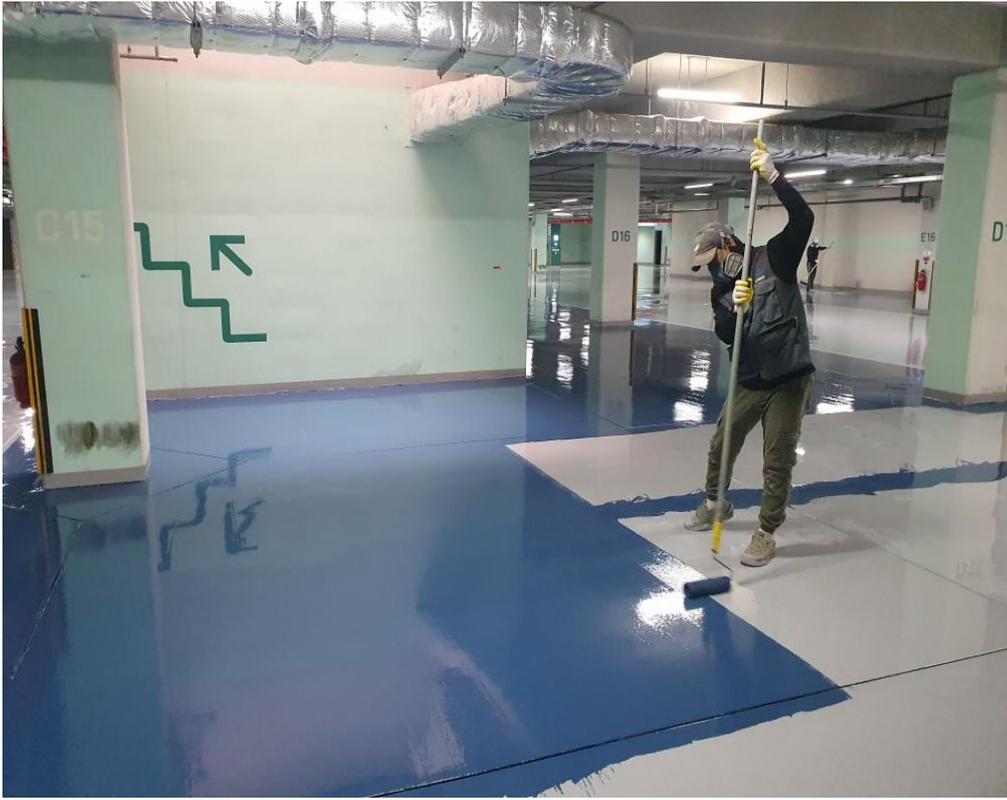
주차면 상도 작업

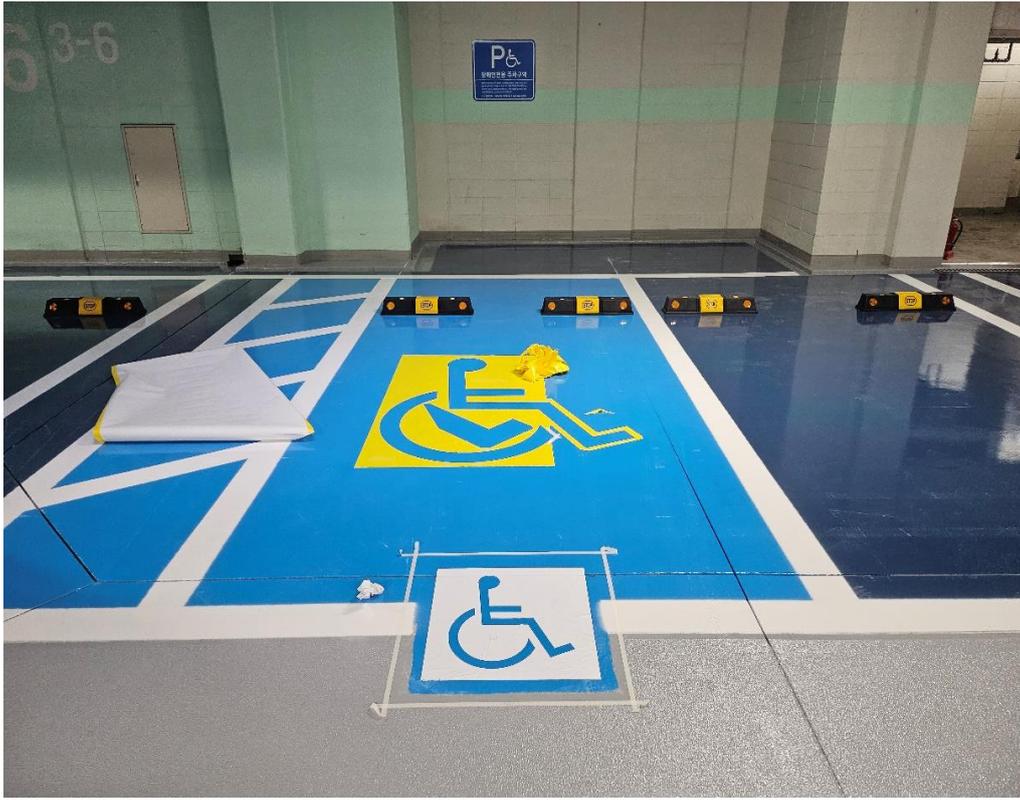
차선 및 그래픽

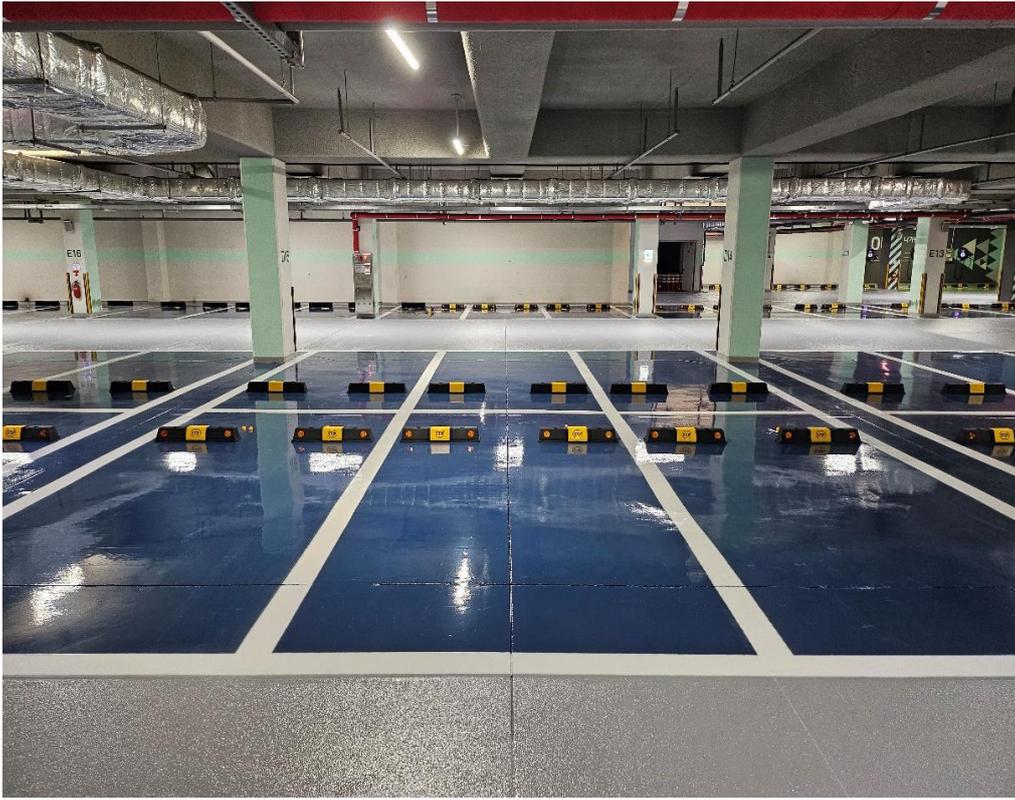
공사 마감

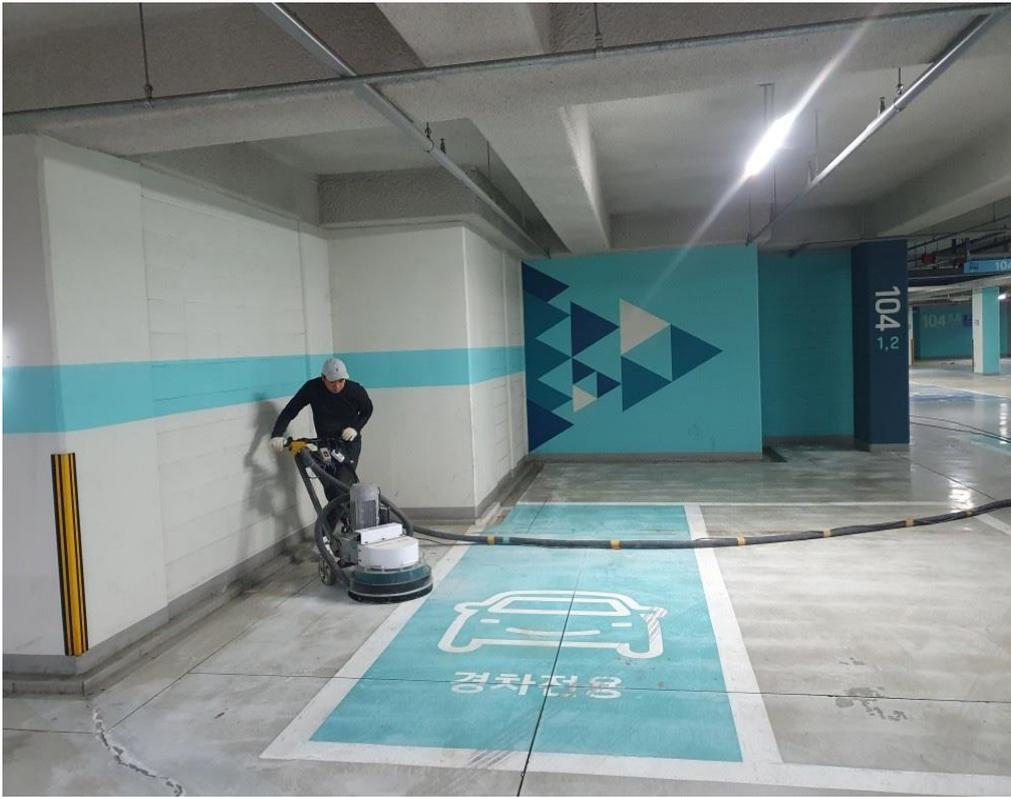
바탕면 정리

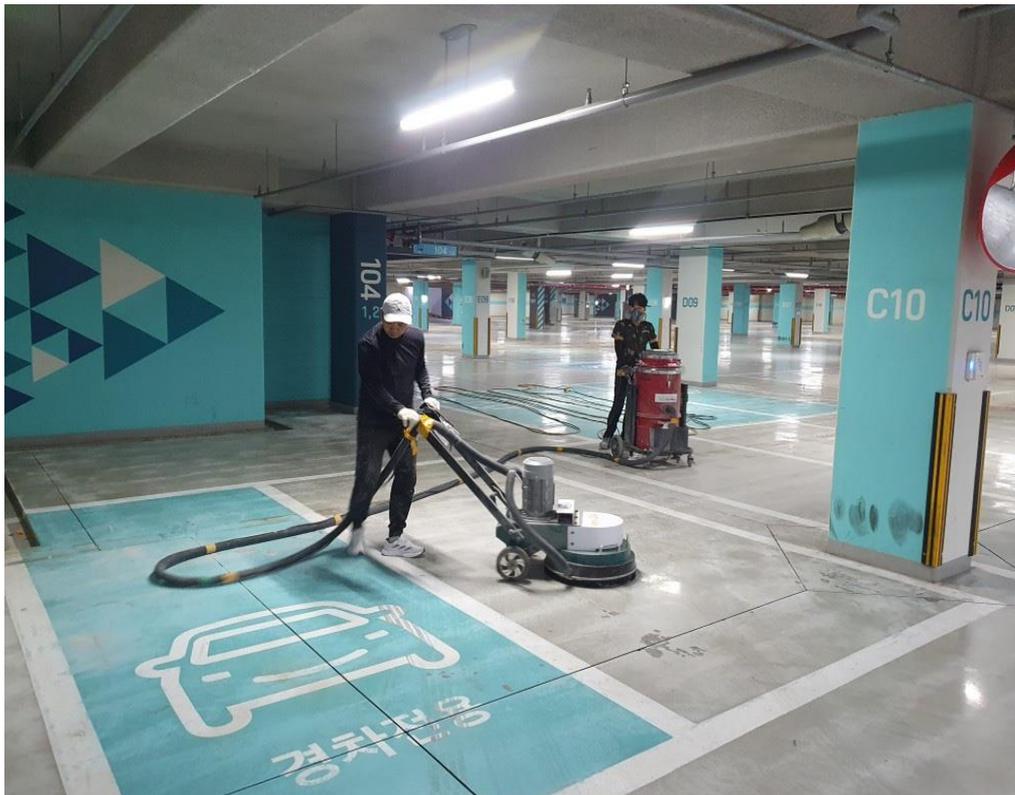
바탕면 정리

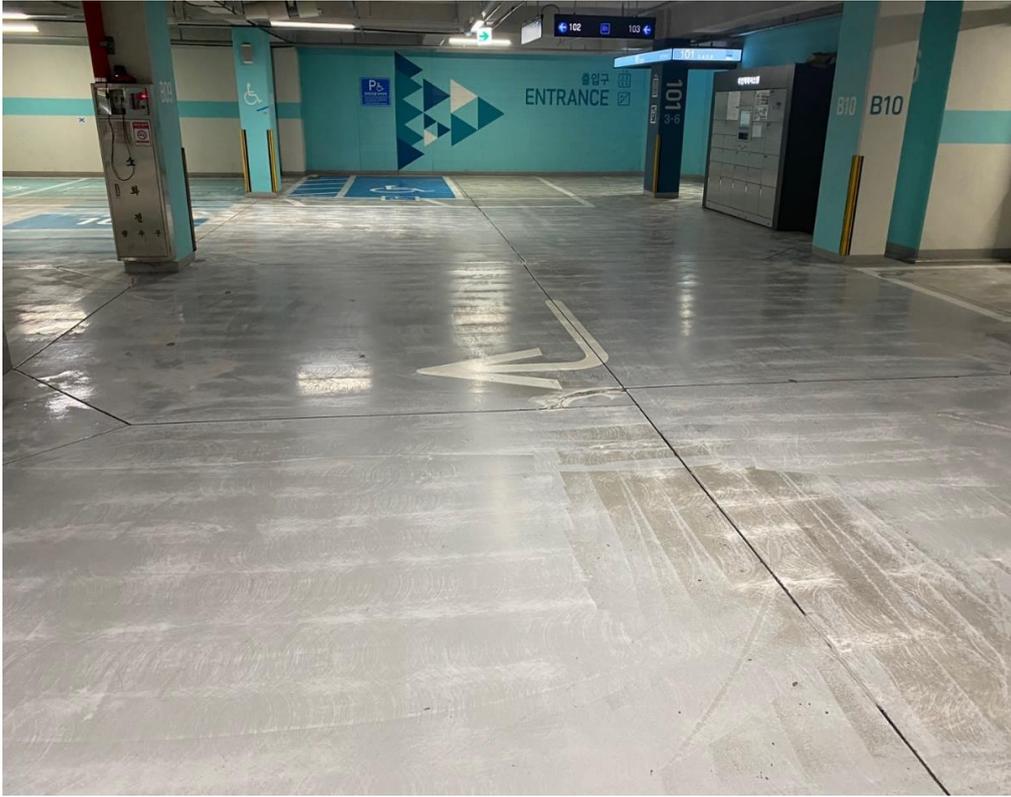
바탕면 정리

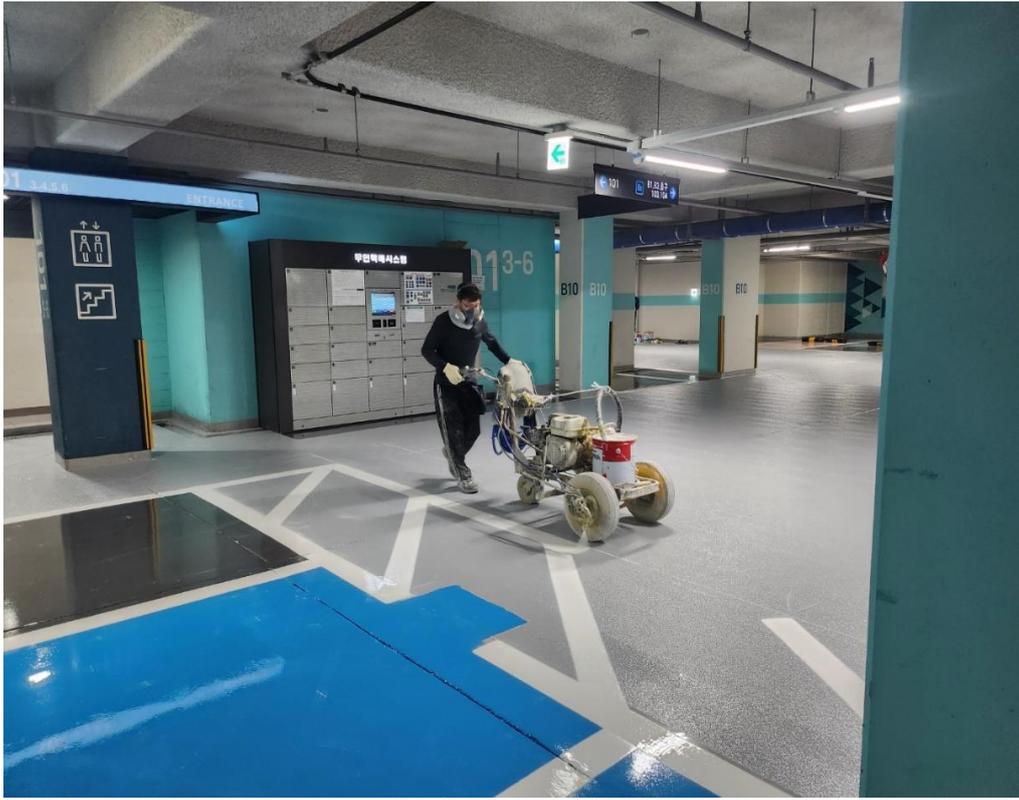
차선 및 그래픽

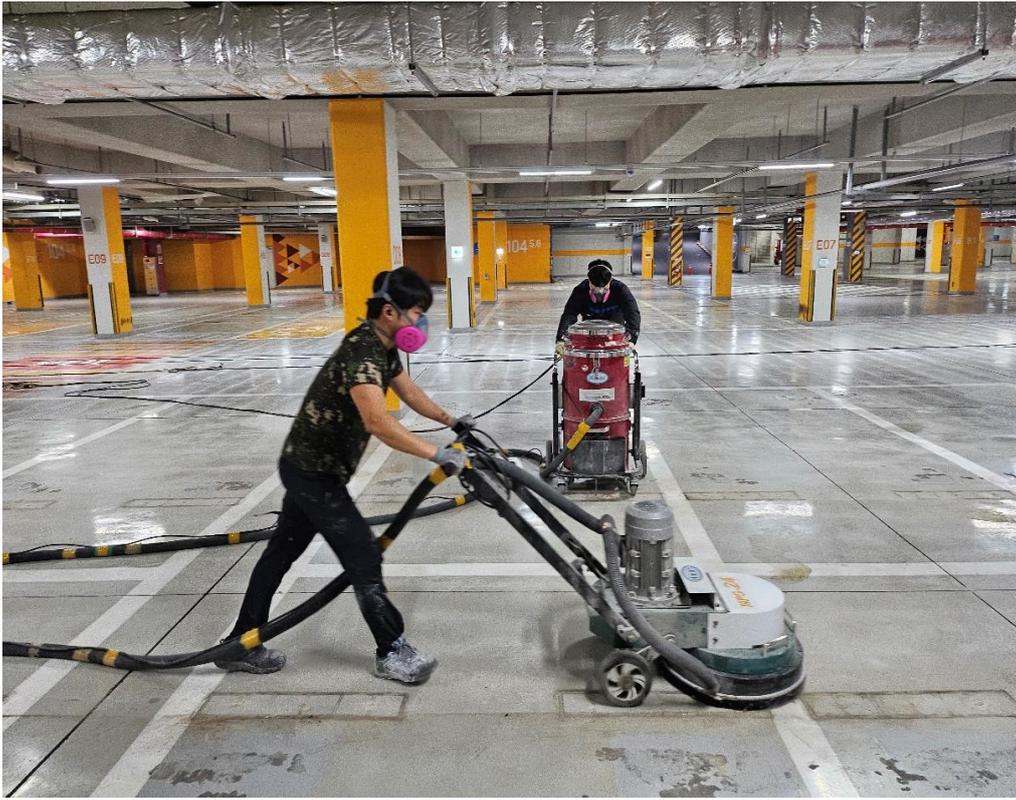
바탕면 정리

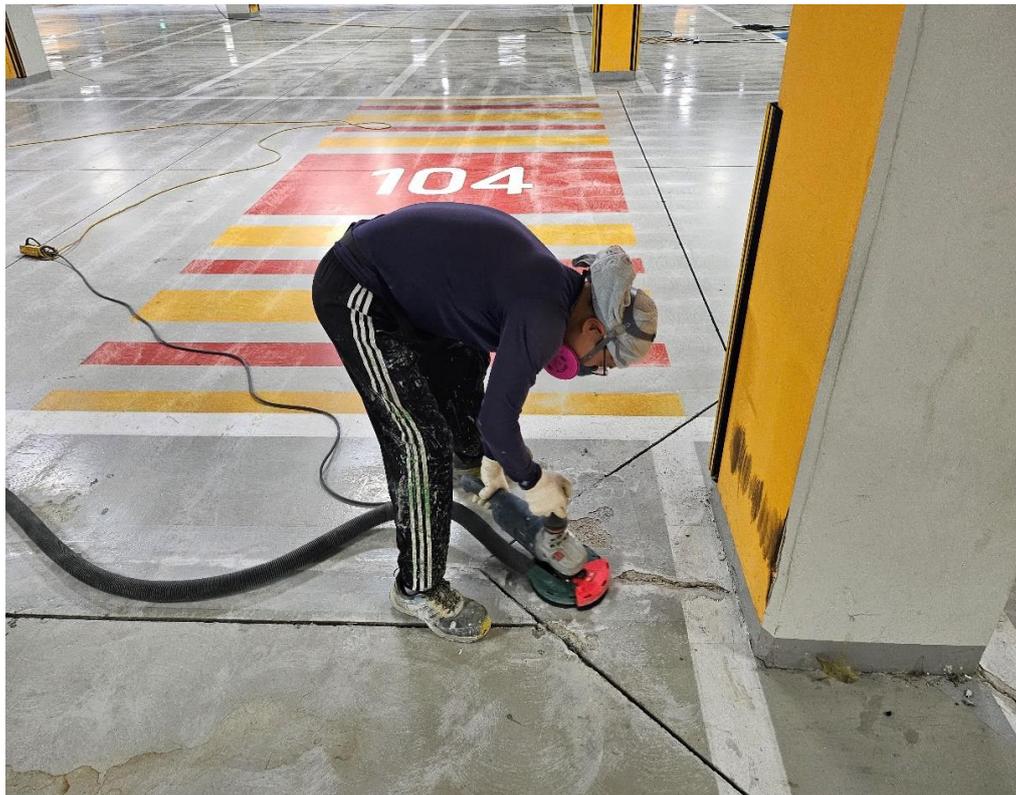
바탕면 정리

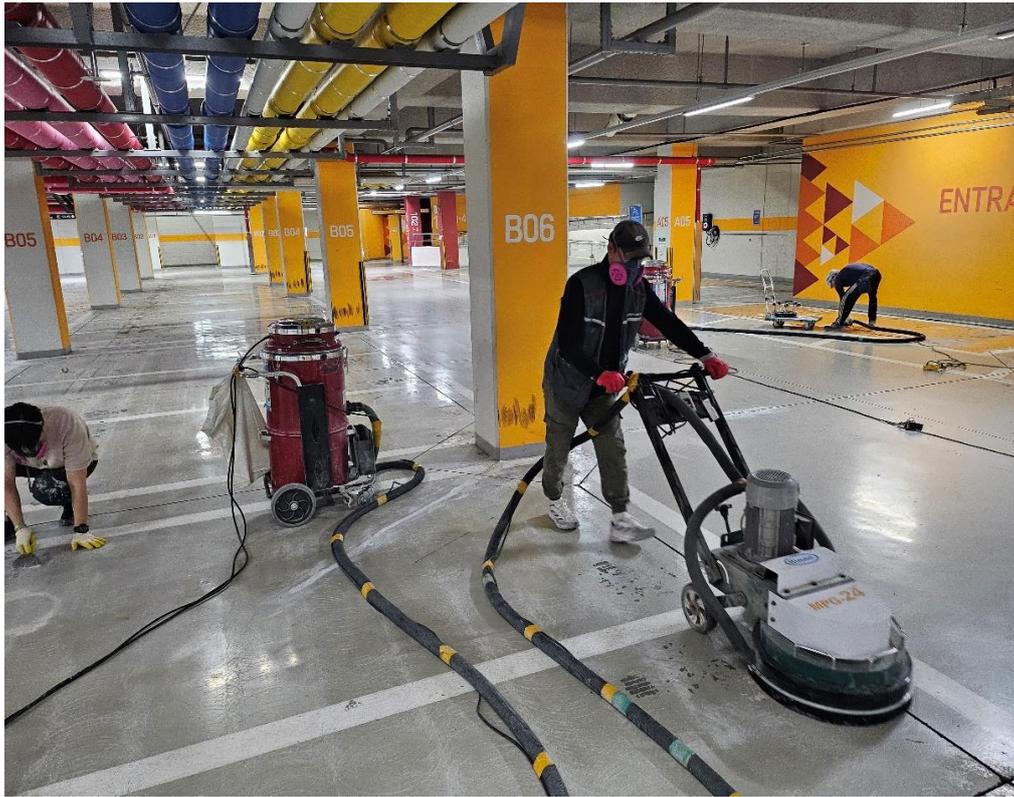
바탕면 정리

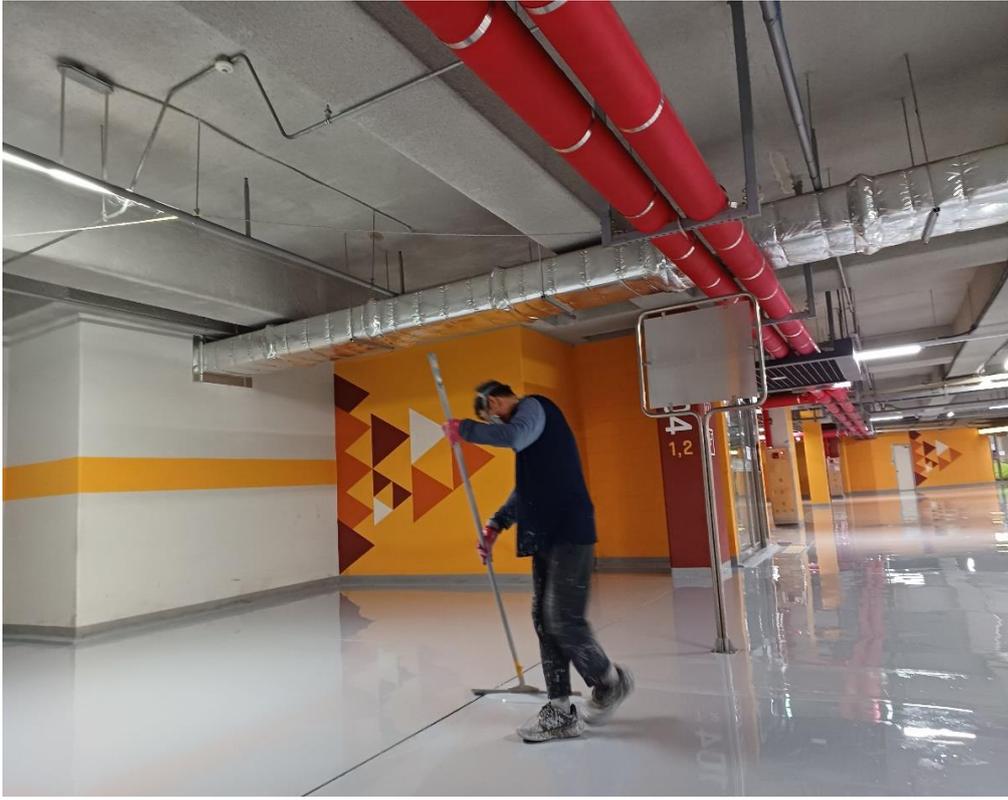
무용제 2차 도장작업

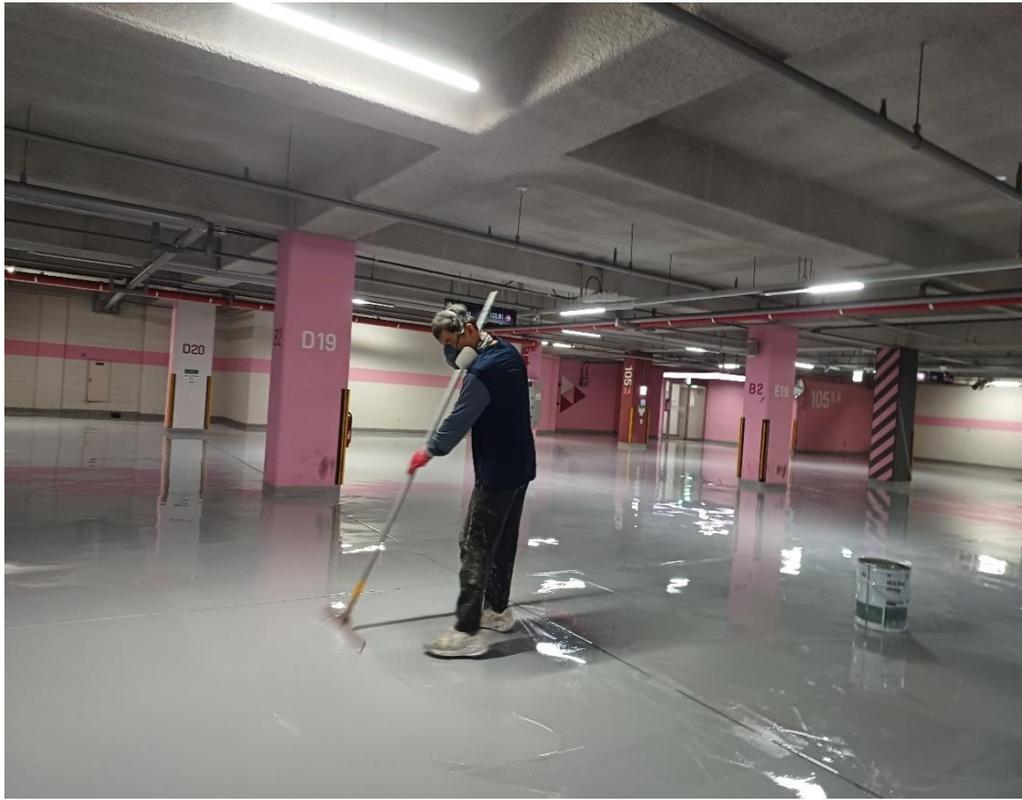
무용제 2차 도장작업

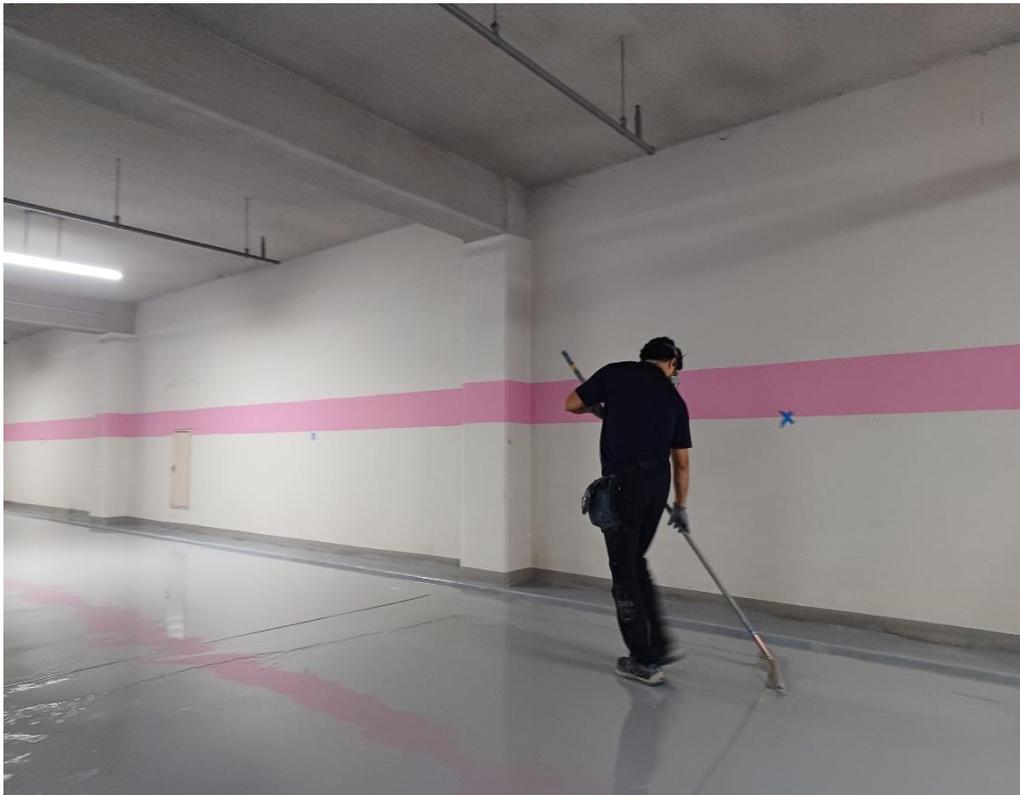
무용제 2차 도장작업
