# 준공 사진첩

## ■ 인천 청라자이아파트 ■

인천 청라자이아파트 지하주차장 균열보수 및 도장공사

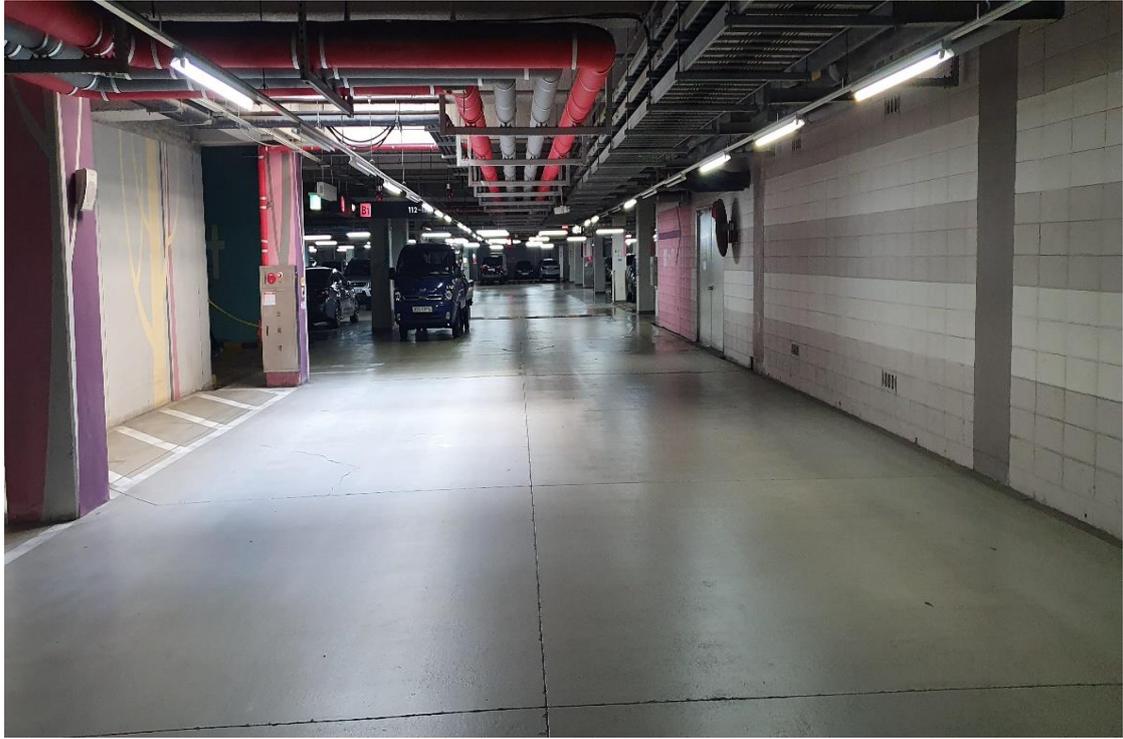
공사전

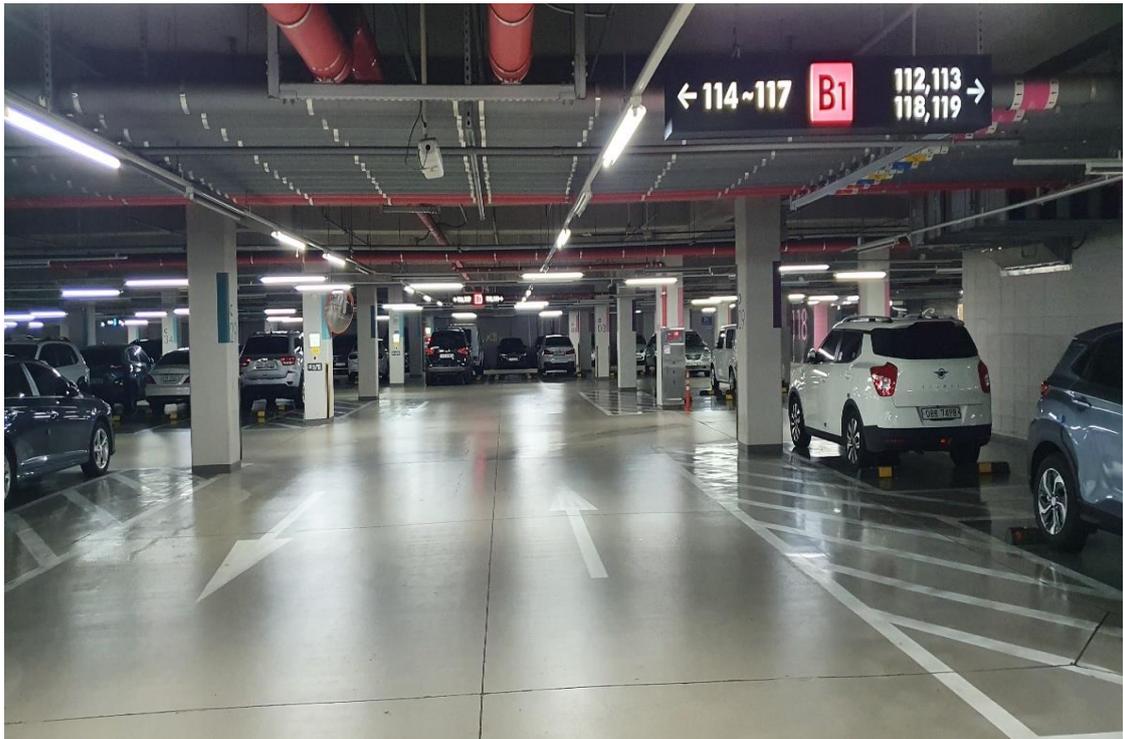
공사전

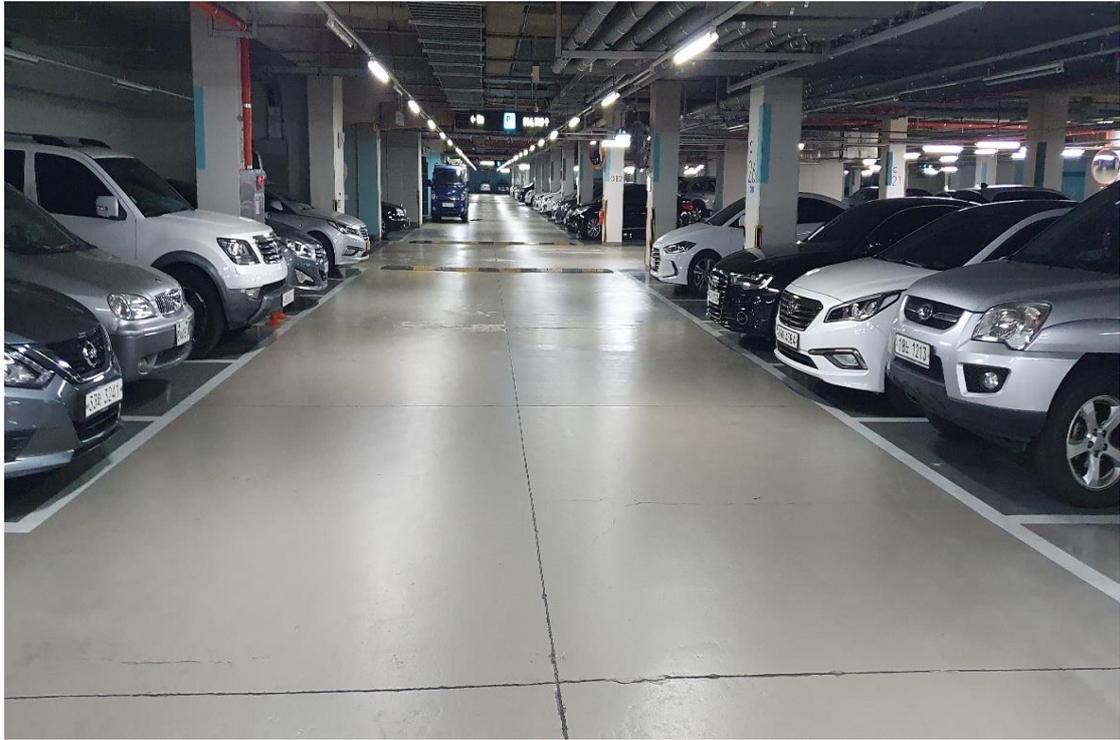
공사전

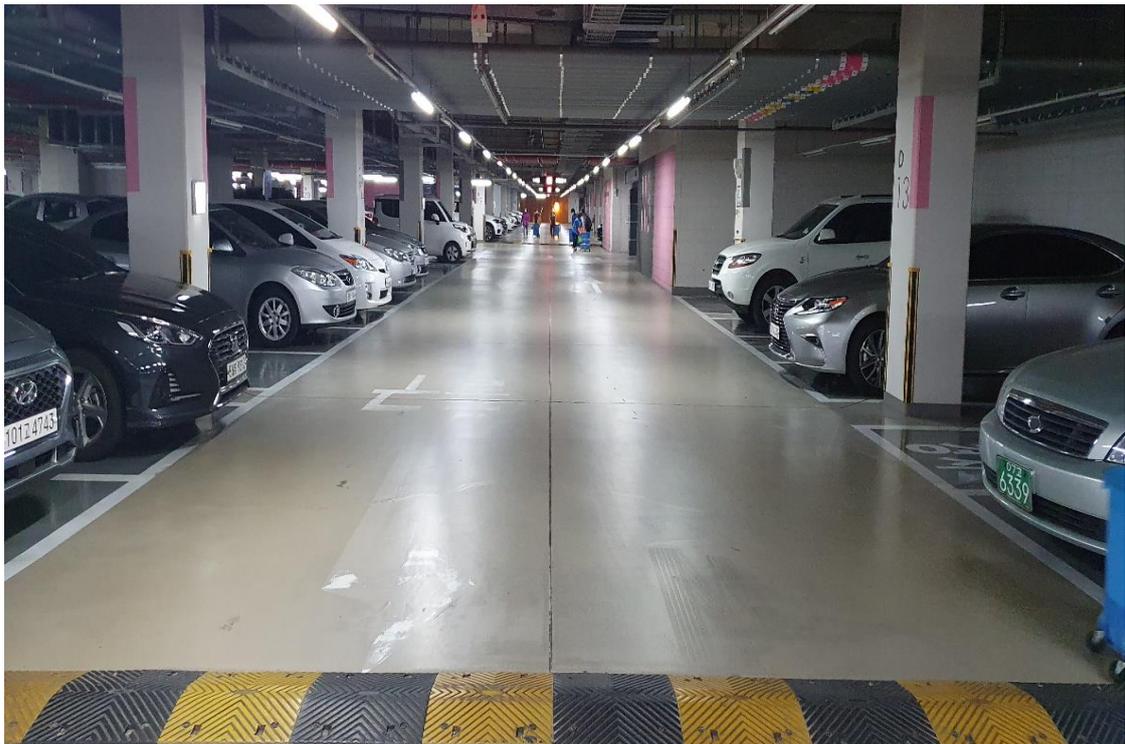
공사전

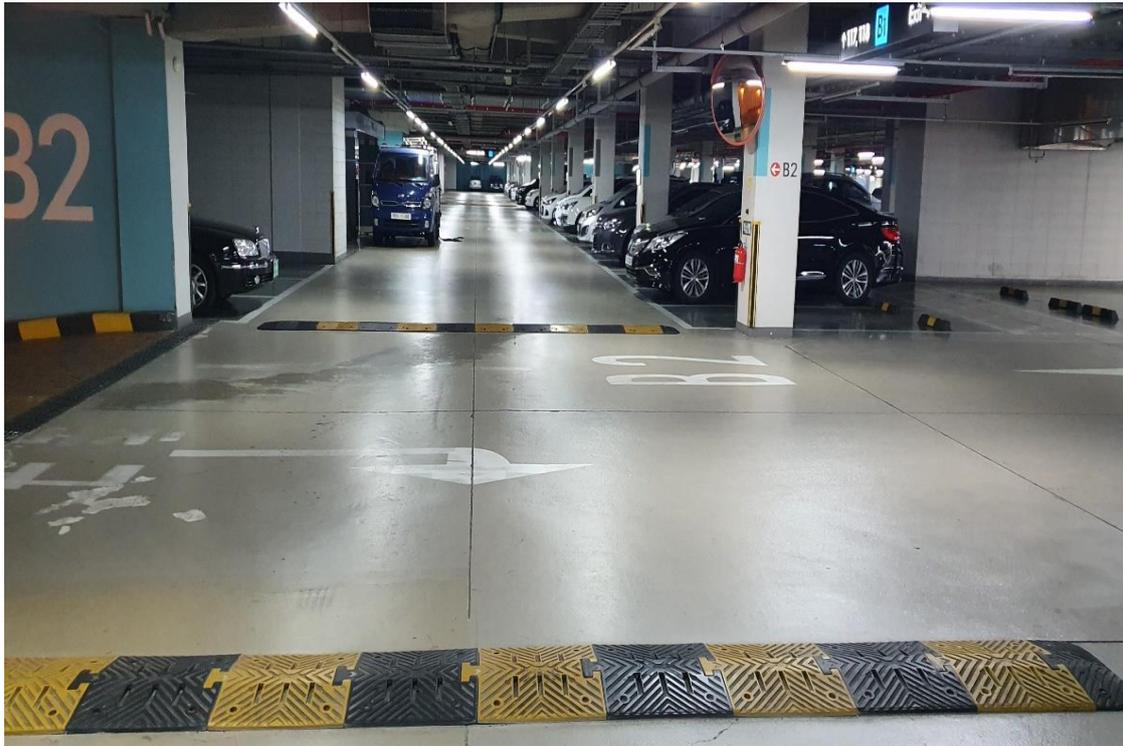
공사전

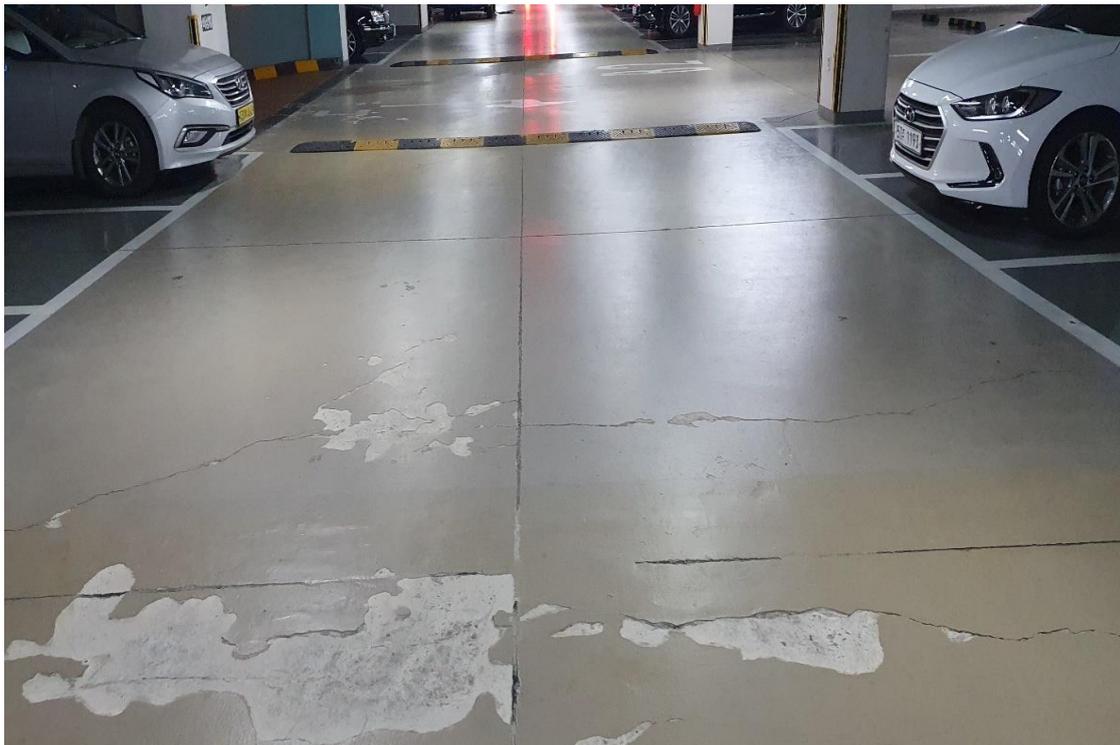
공사전

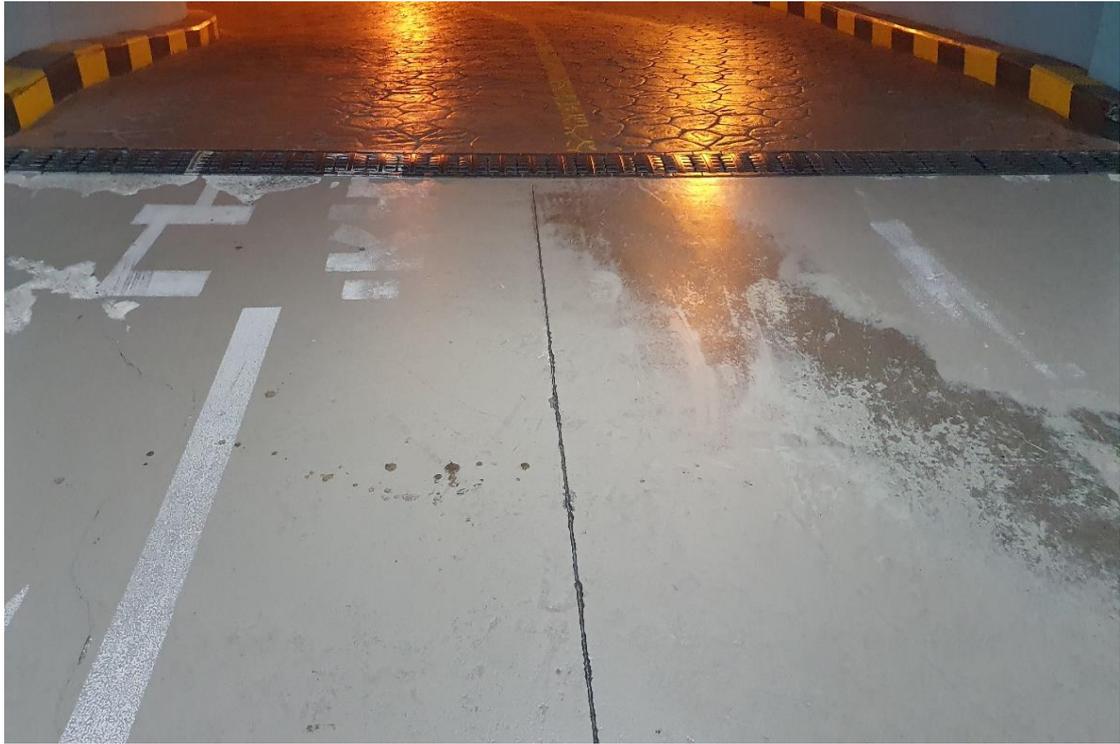
공사전

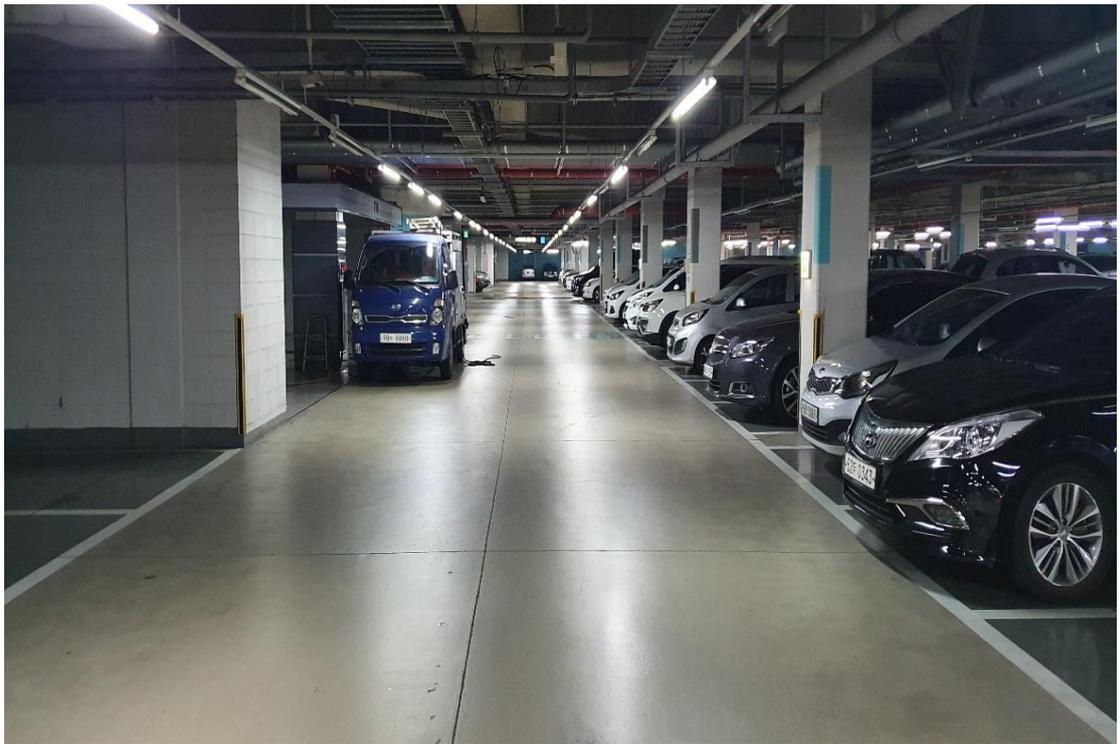
공사전

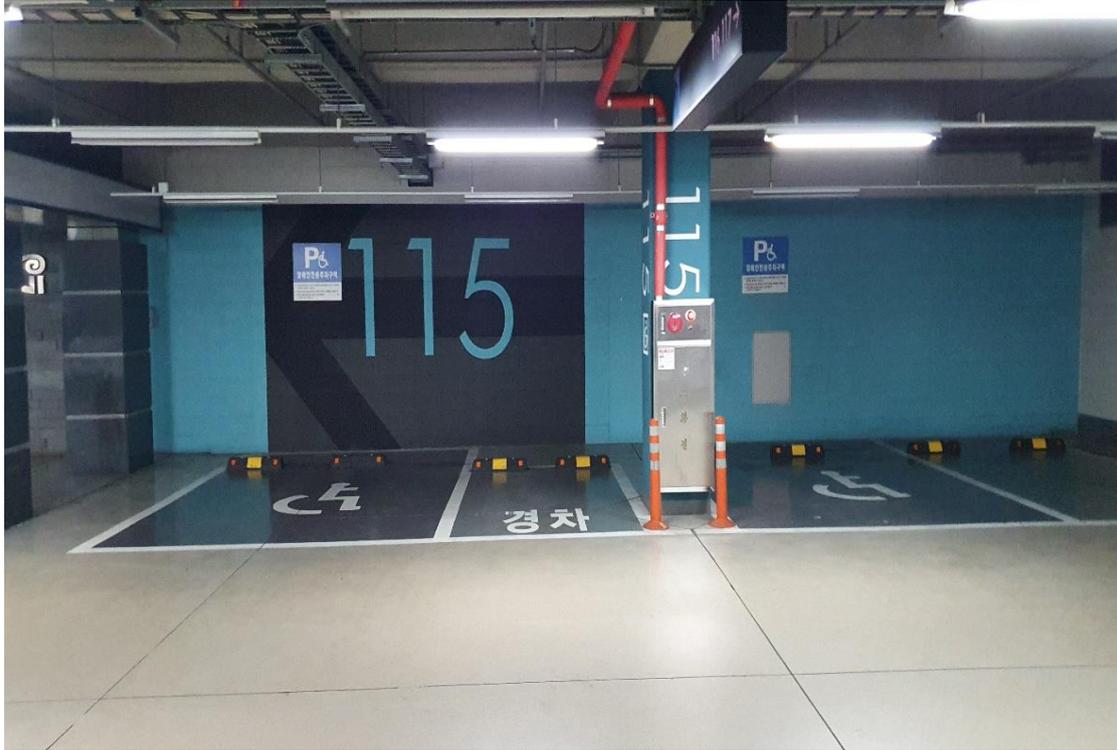
공사전

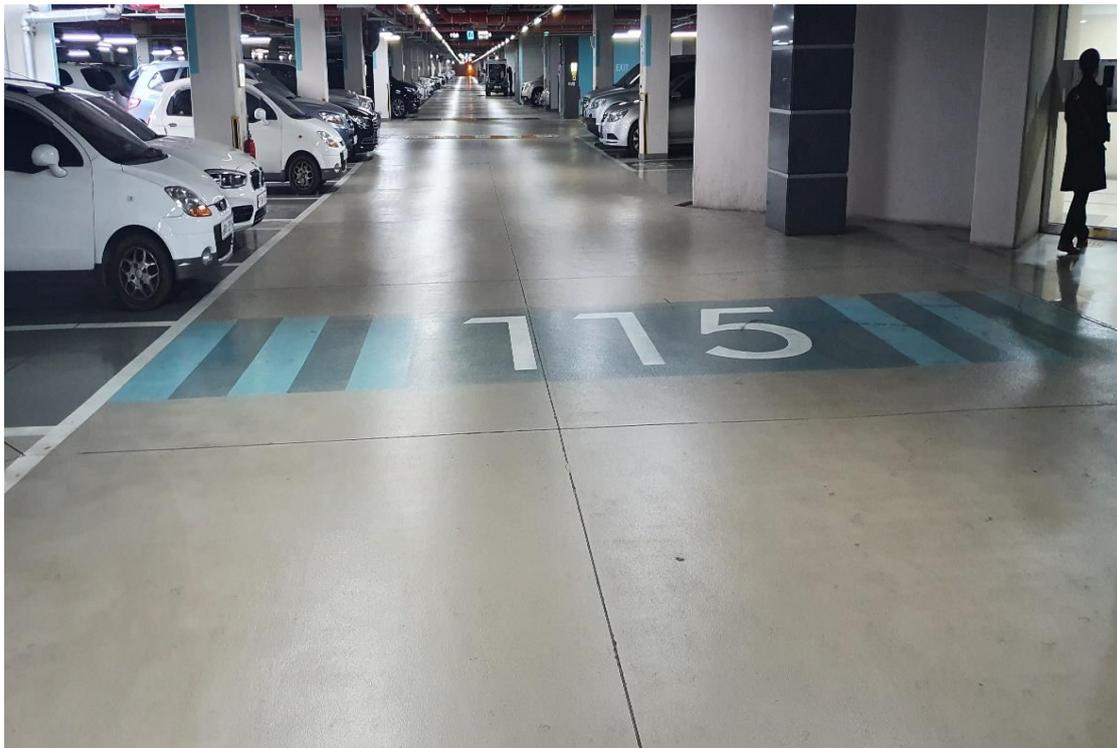
공사전

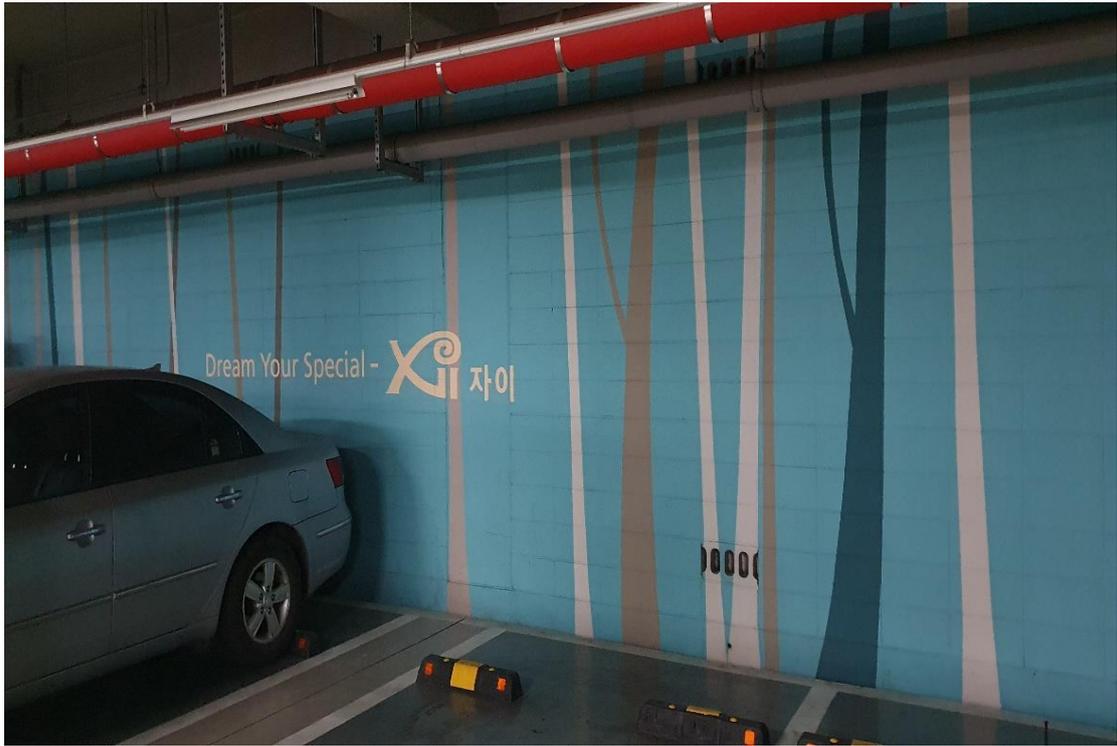
공사전

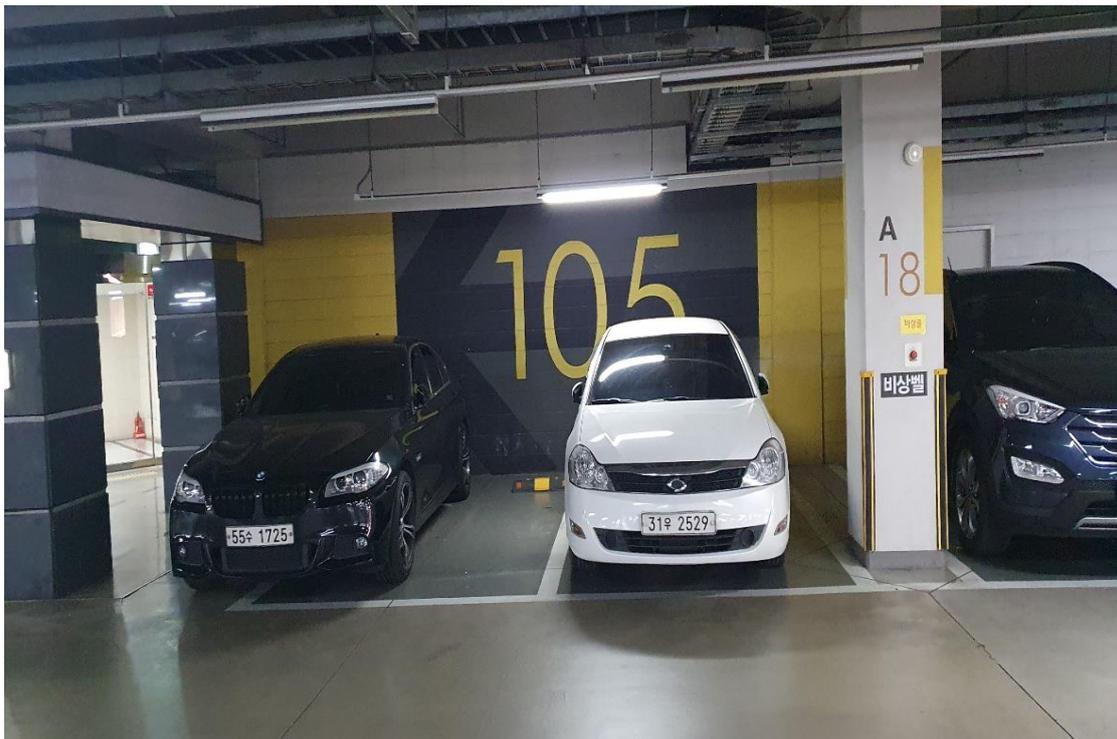
공사전

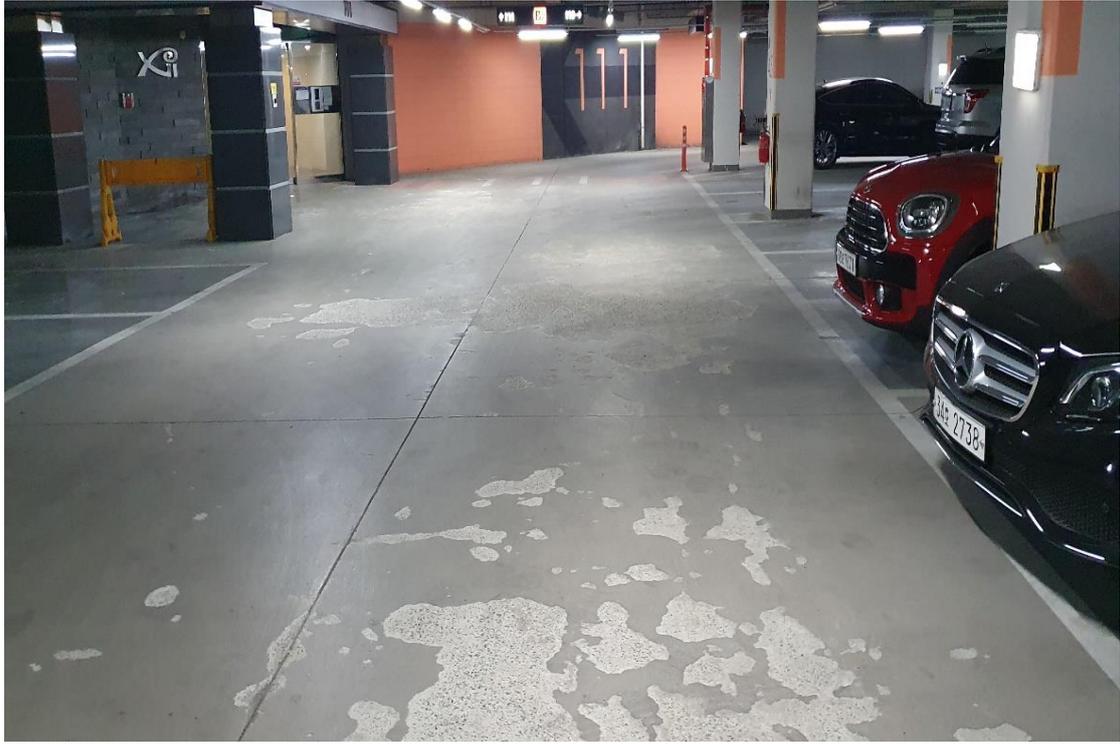
공사전

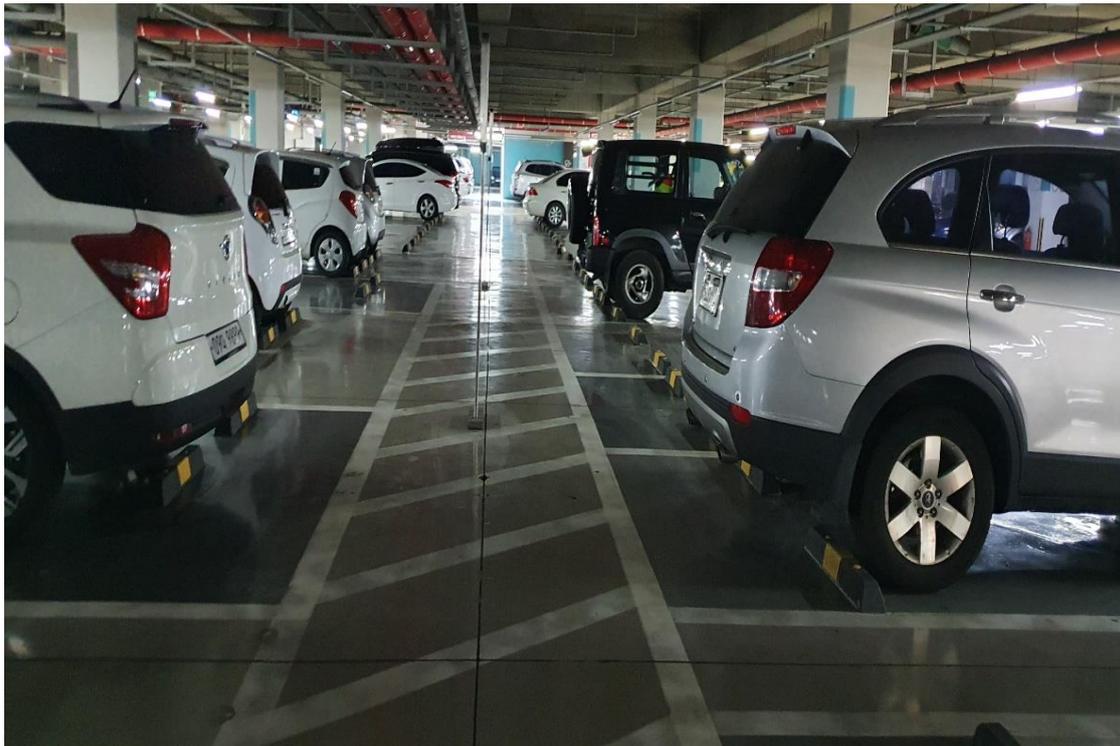
공사전

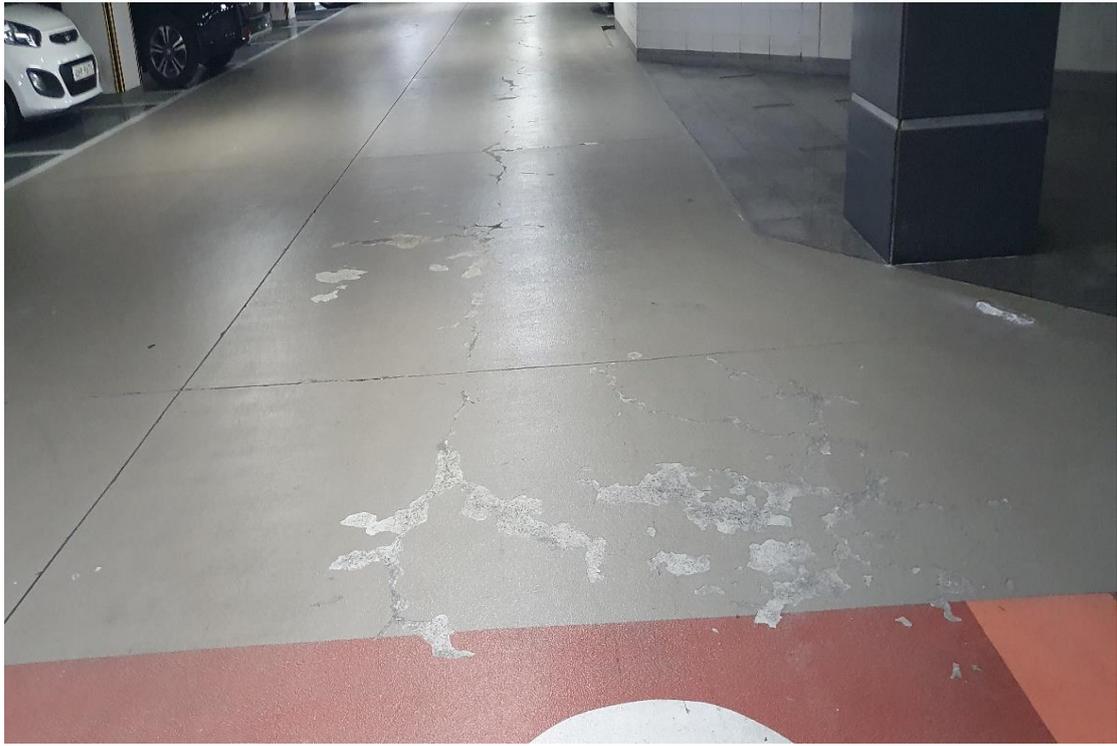
공사전

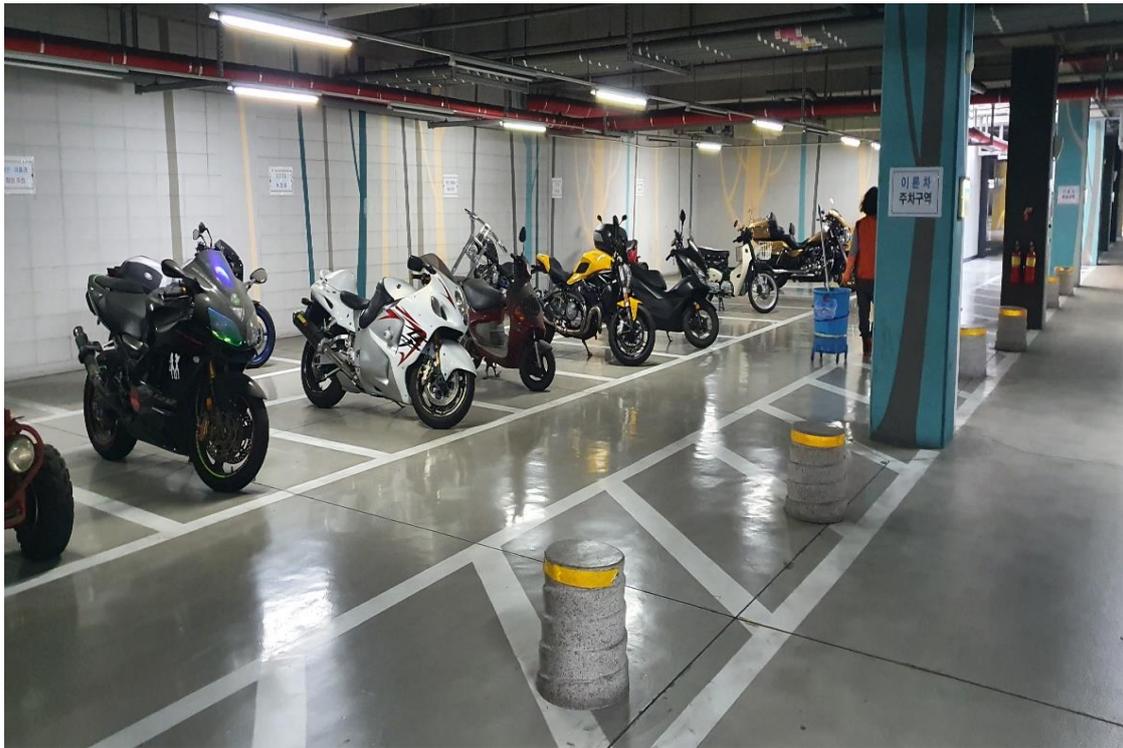
공사전
