공사명 : 지하주차장 바닥 에폭시 재도장공사

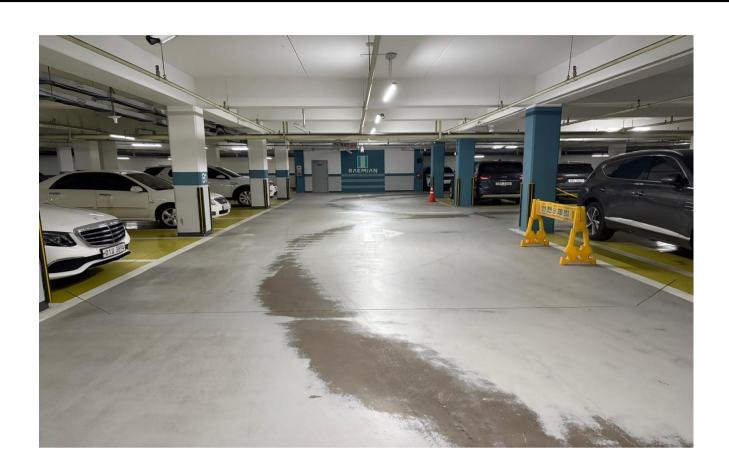
공사 전
