준공사진첩

비산롯데캐슬아파트

< 균열보수 및 재 도장 공사 >

공사 기간 : 2021년 09월 09일 ~ 2021년 12월 29일

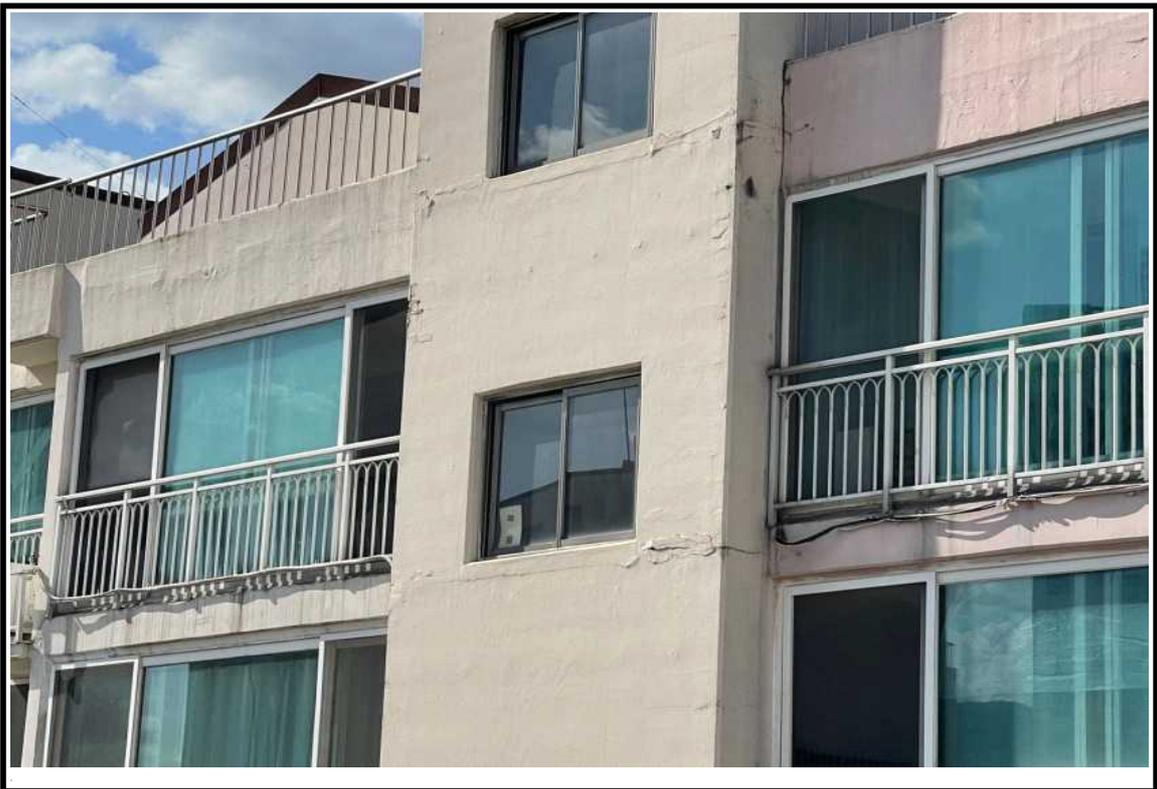
● 공사 전(외벽)

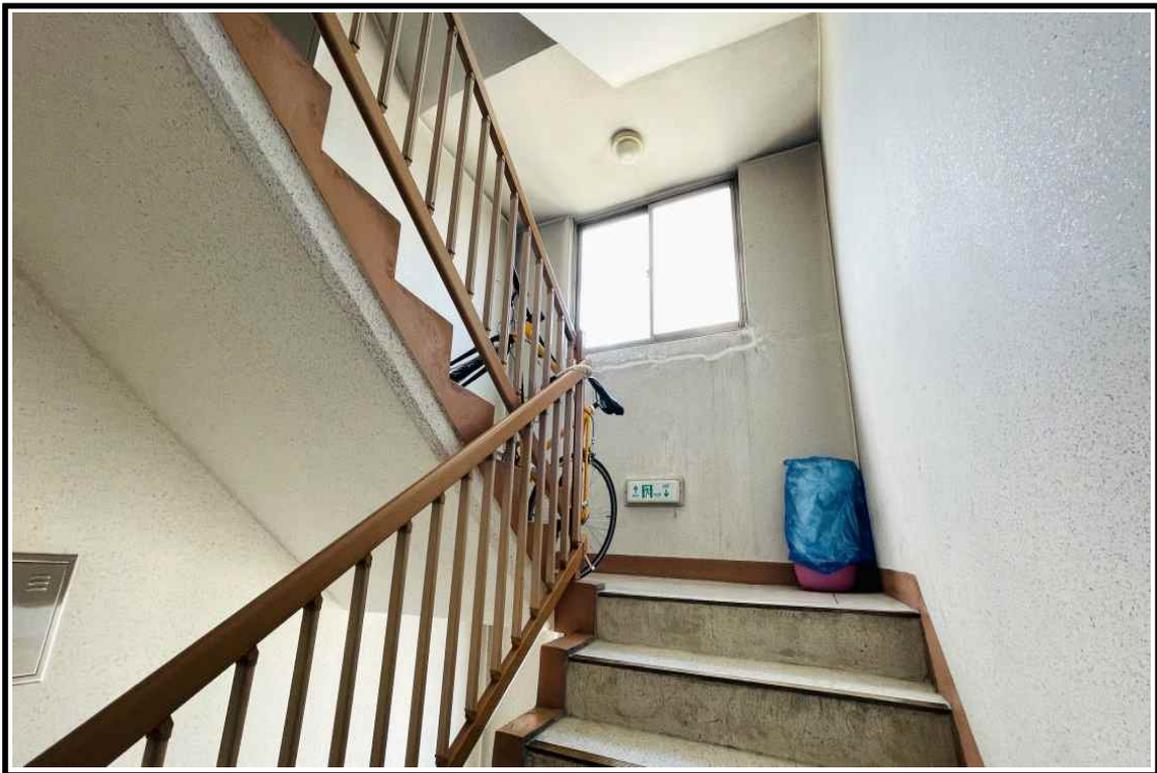
◎ 공사 전(내부)

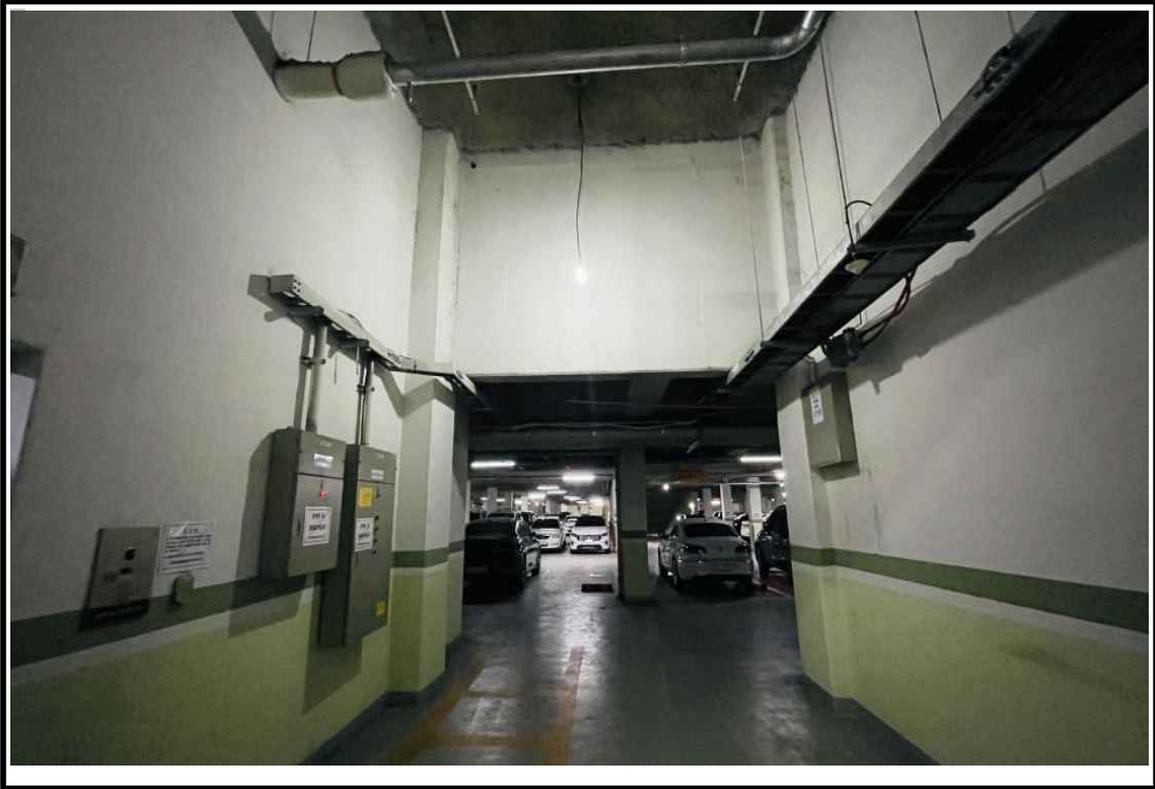
● 공사 전(지하주차장)

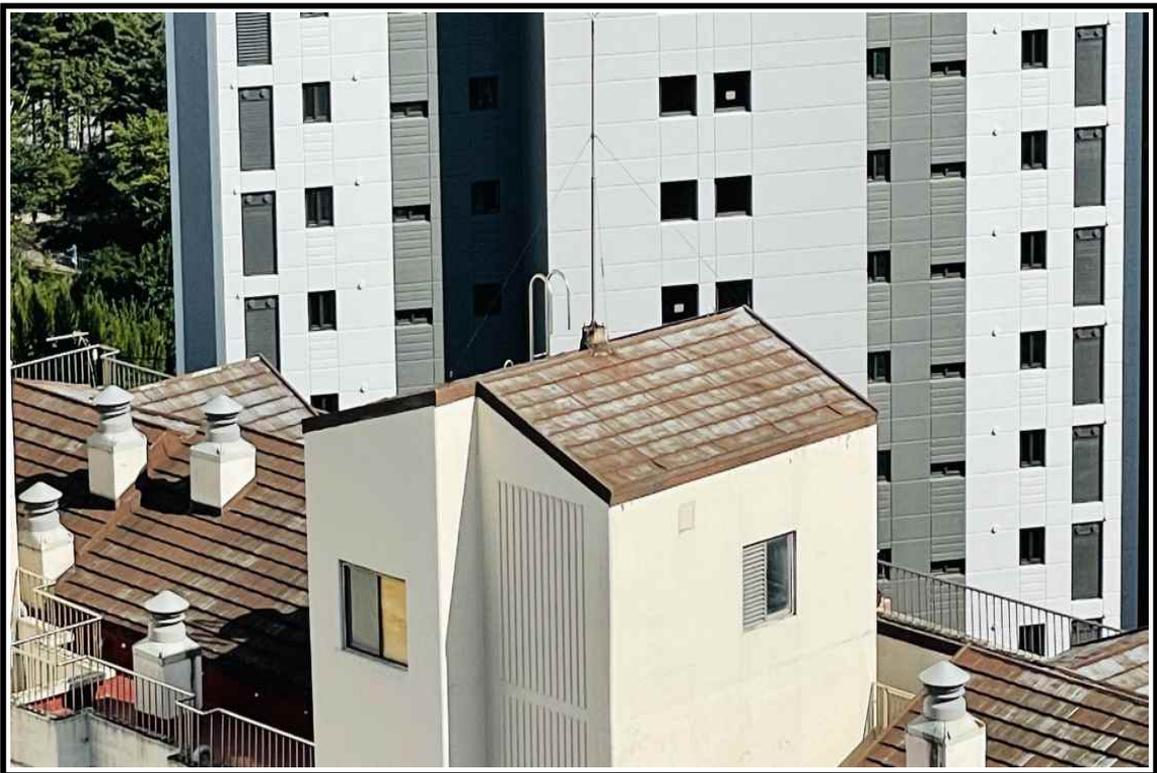
● 공사 전(옥상지붕)

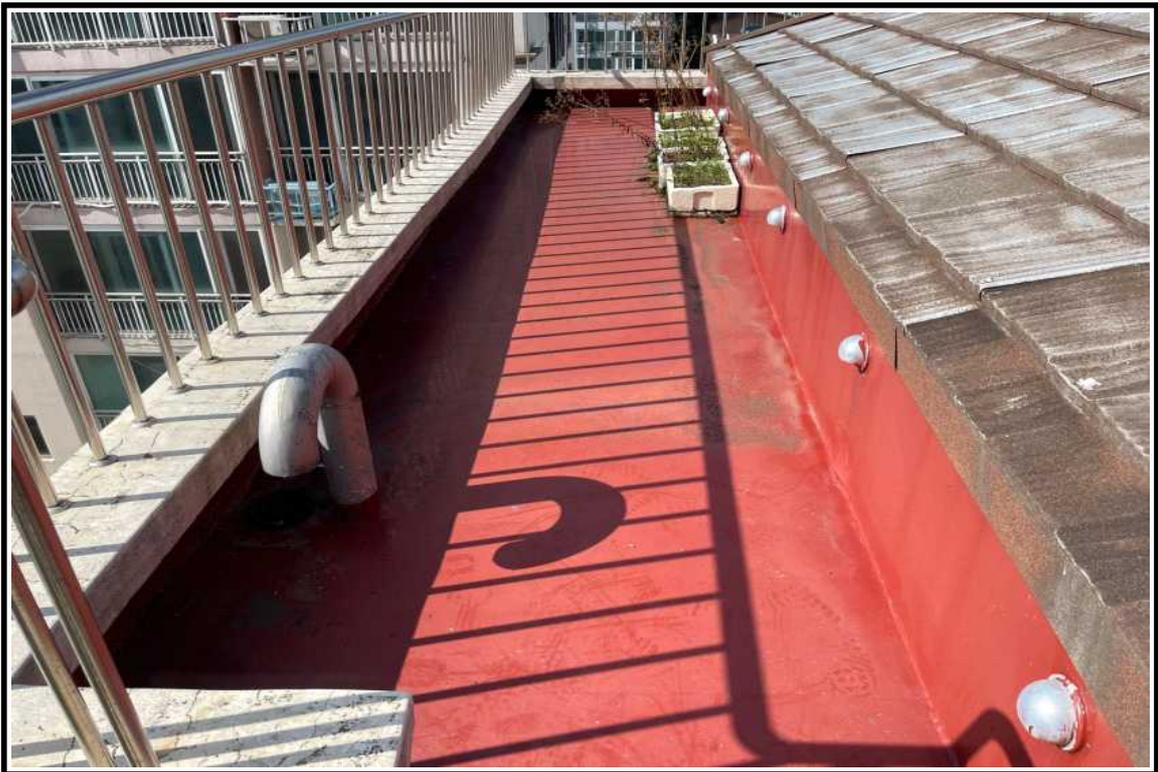
● 공사 전(옥상배수로)
