## 준 공 사 진 첩

■ LG원당자이아파트 ■

내,외벽 균열보수 및 재 도장공사

삼창엔지니어링(주)

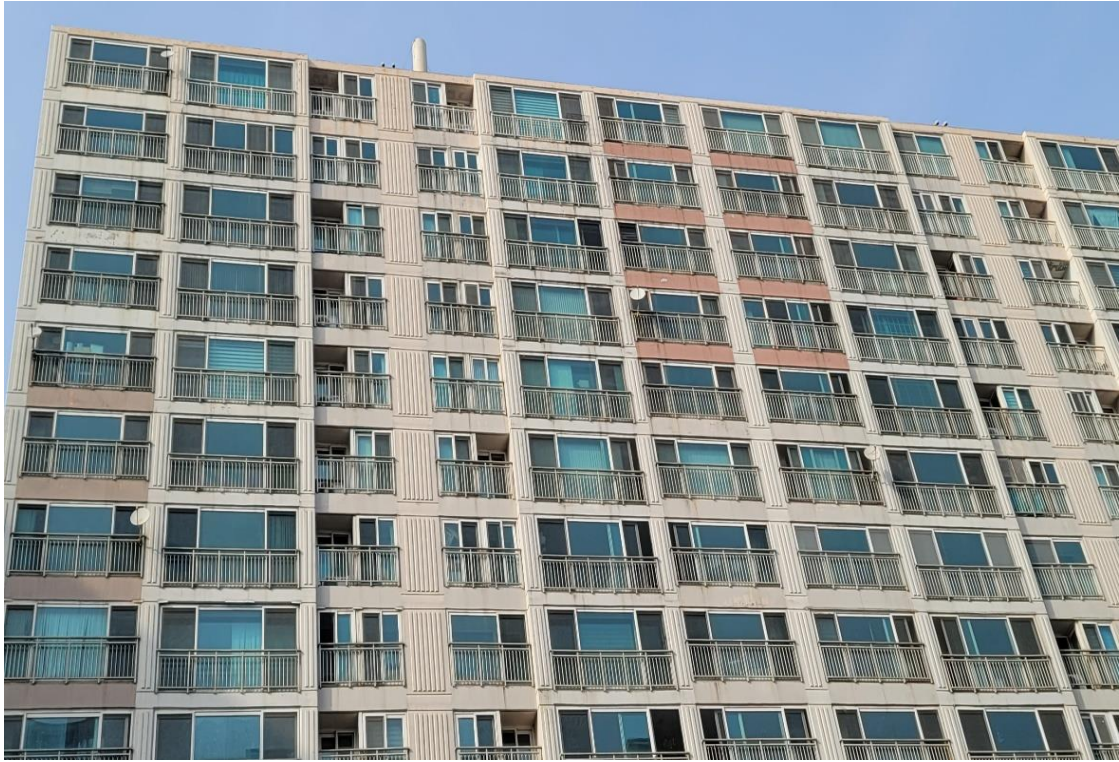
공사전

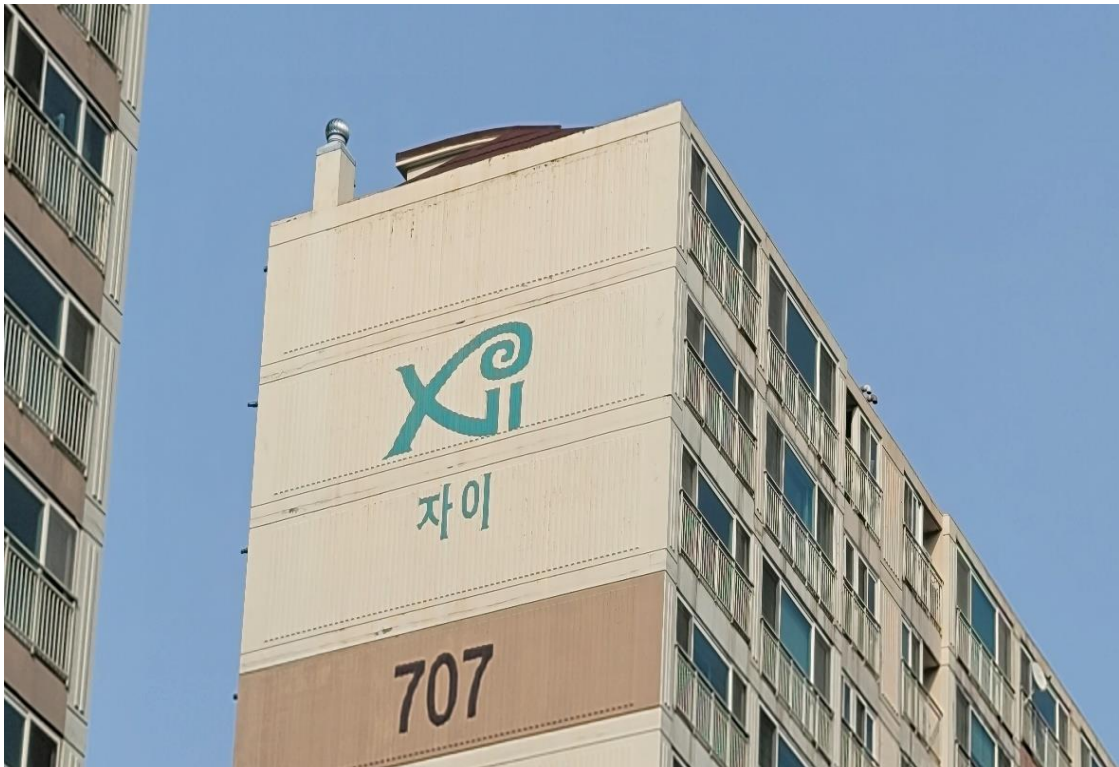
공사전

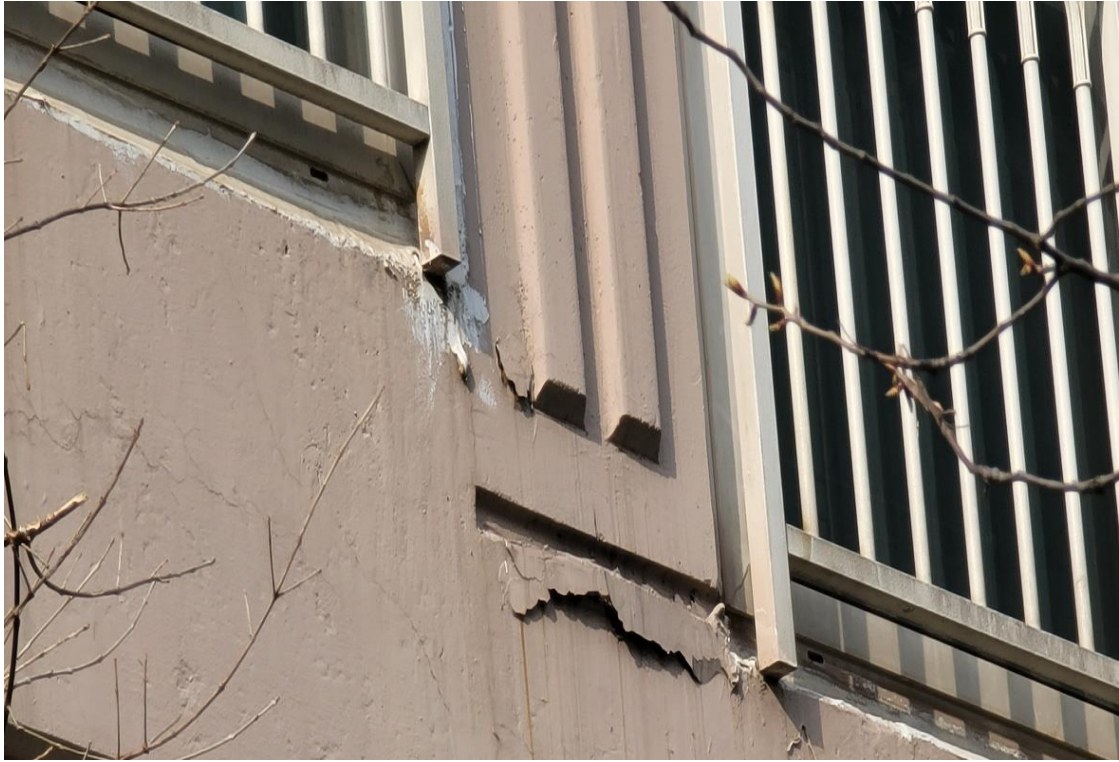
공사전

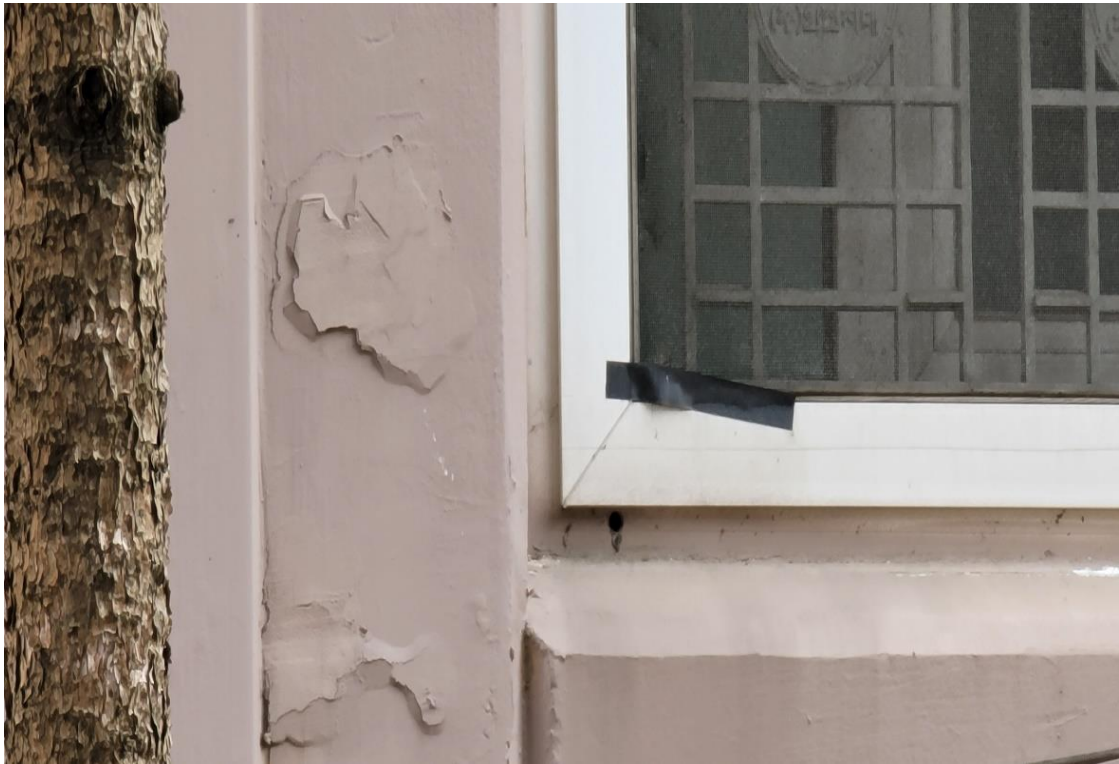
공사전

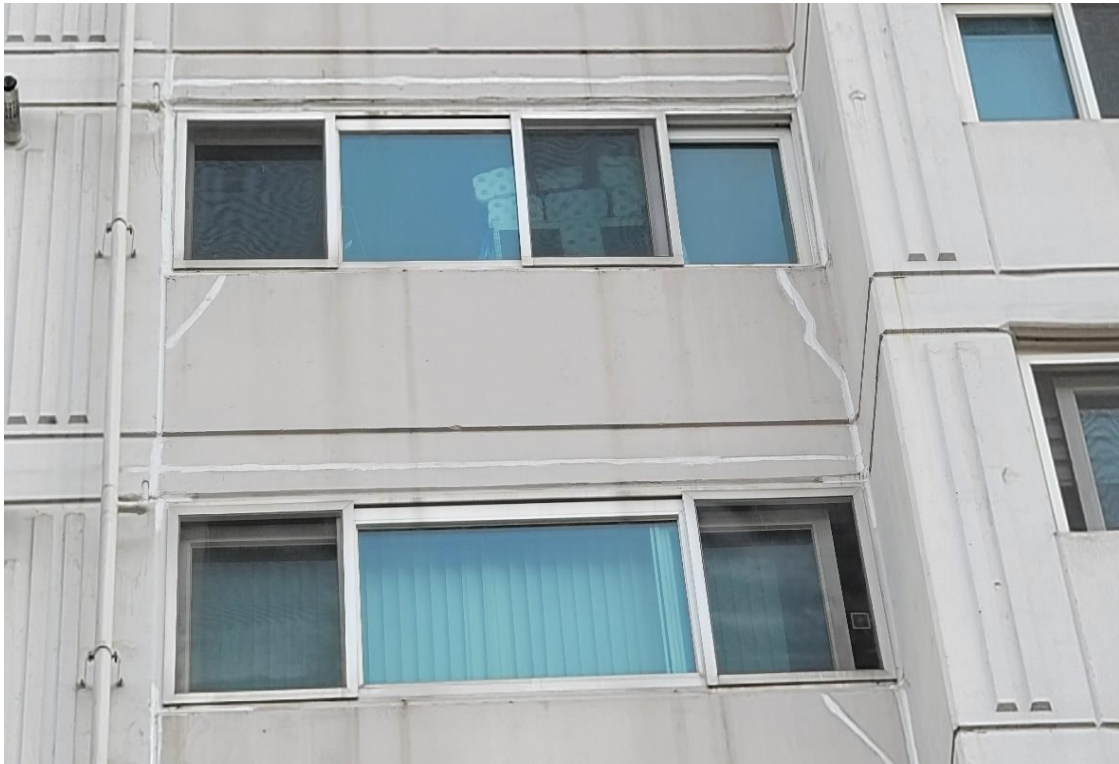
공사전

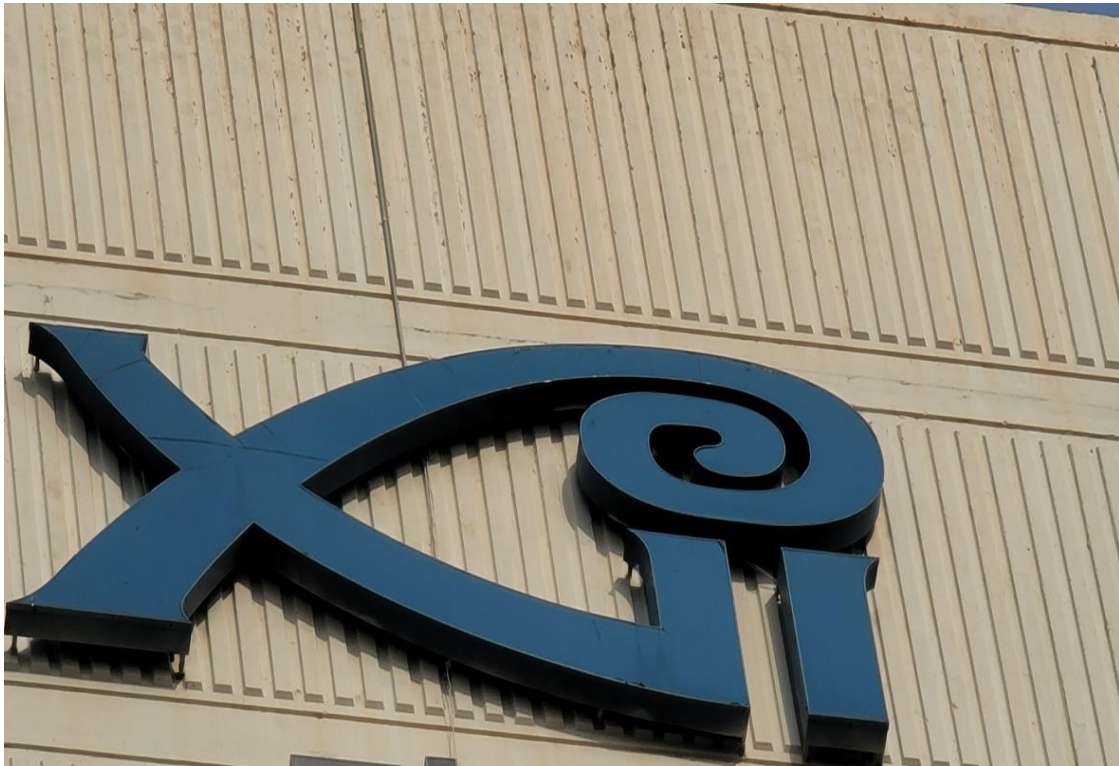
공사전

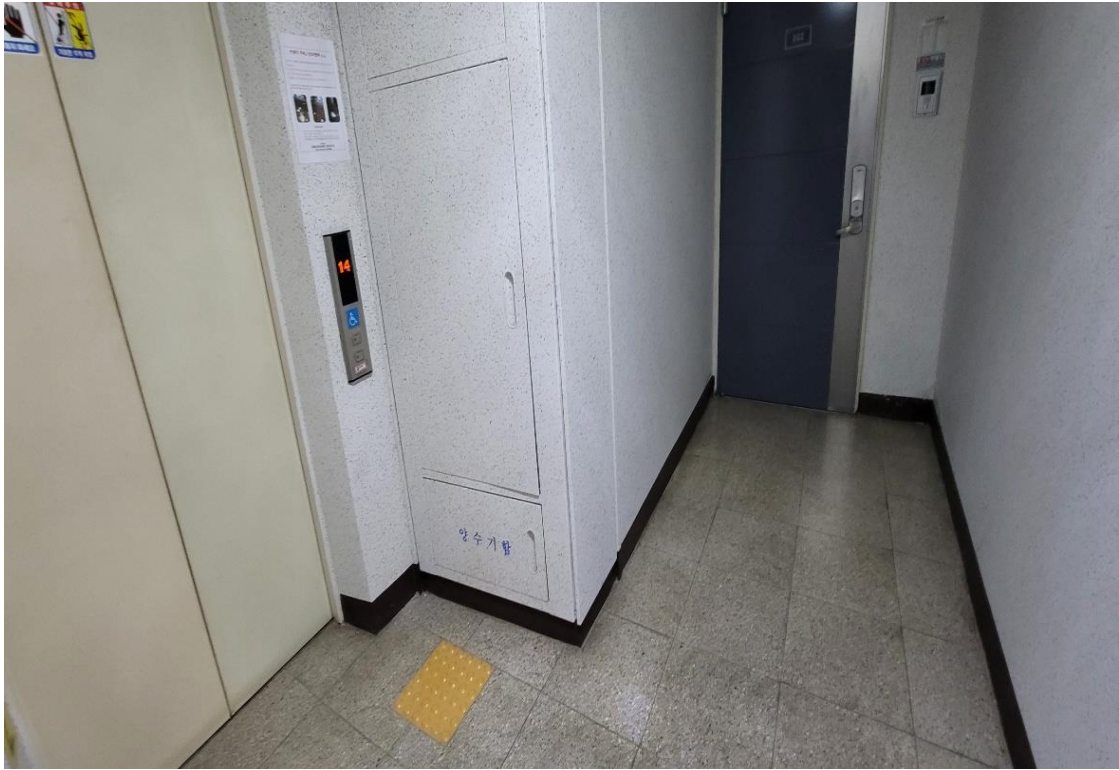
공사전
