# 준 공 사 진 첩

일산동양아파트

외벽 및 지하주차장 내부 균열보수, 재 도장공사

삼창엔지니어링 주식회사

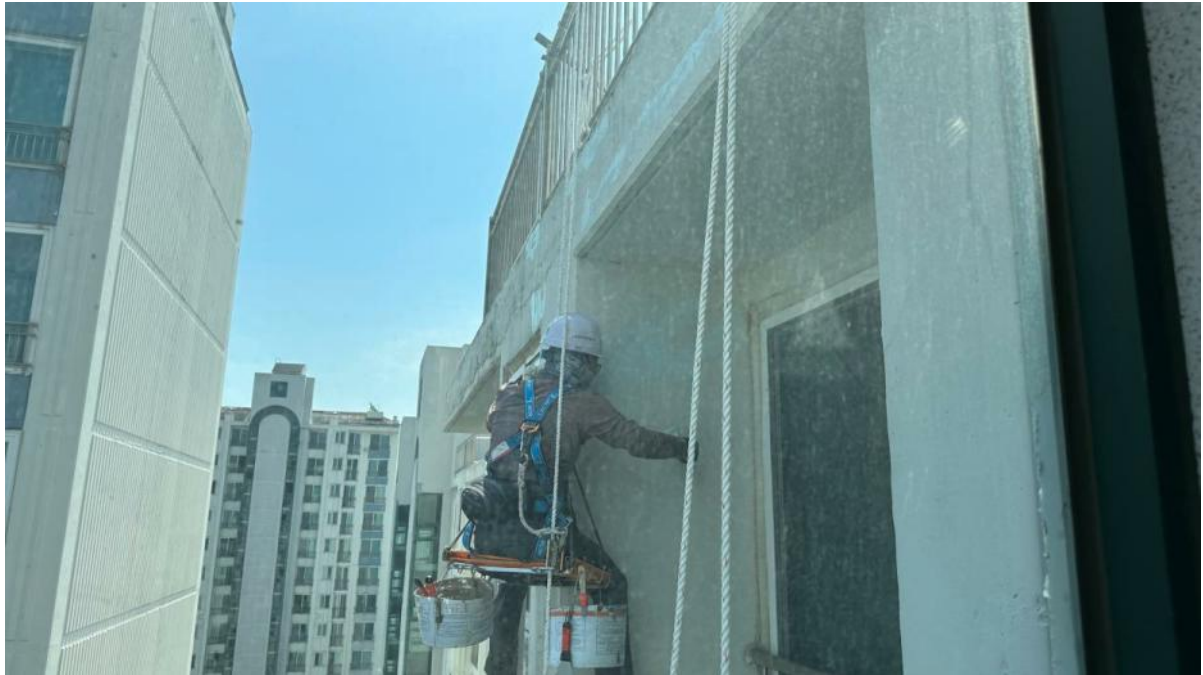
외벽 균열보수 및 몰탈보수작업

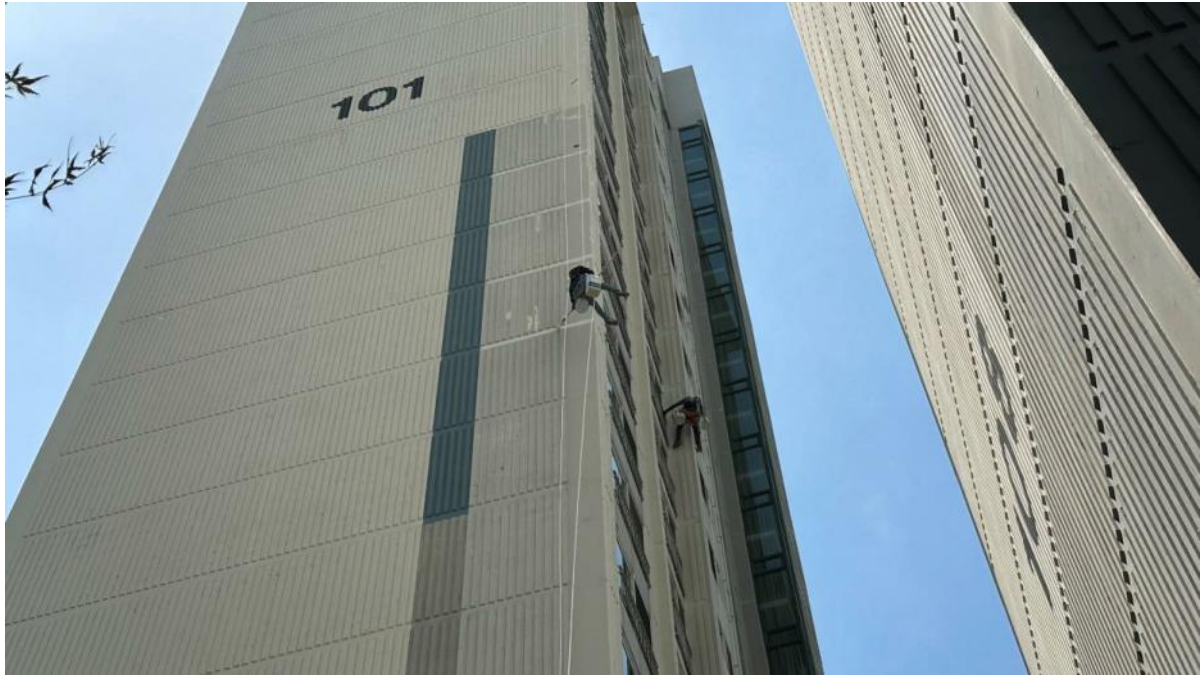
외벽 균열보수 및 몰탈보수작업

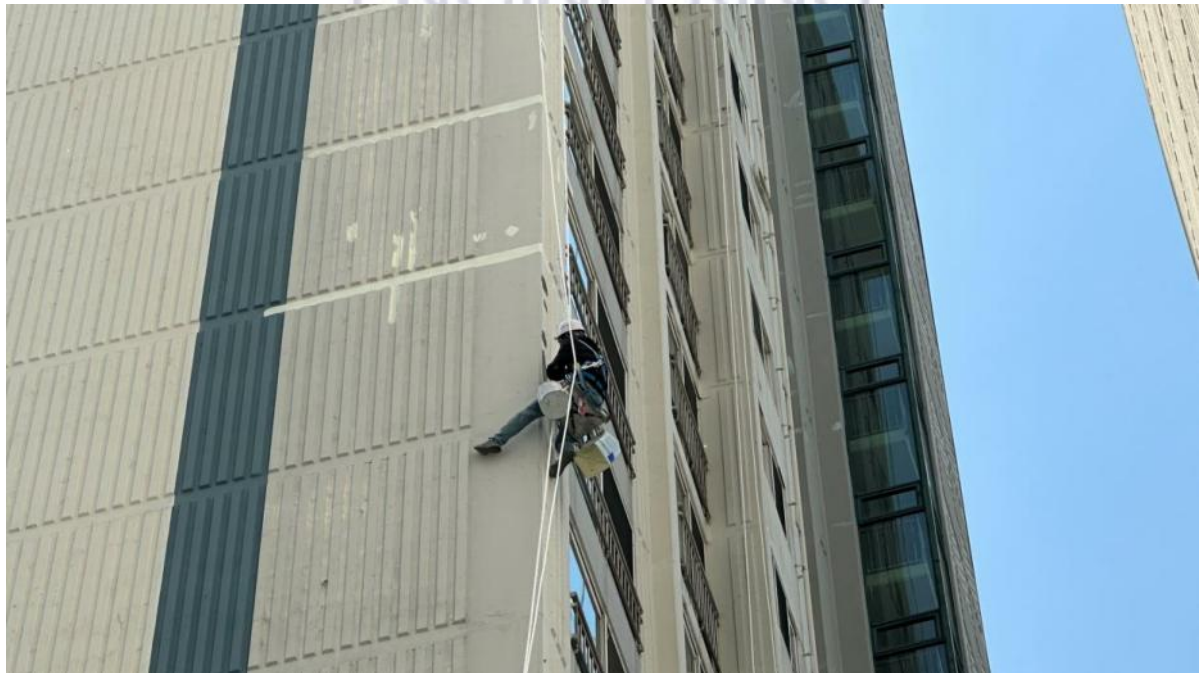
외벽 균열보수 및 몰탈보수작업

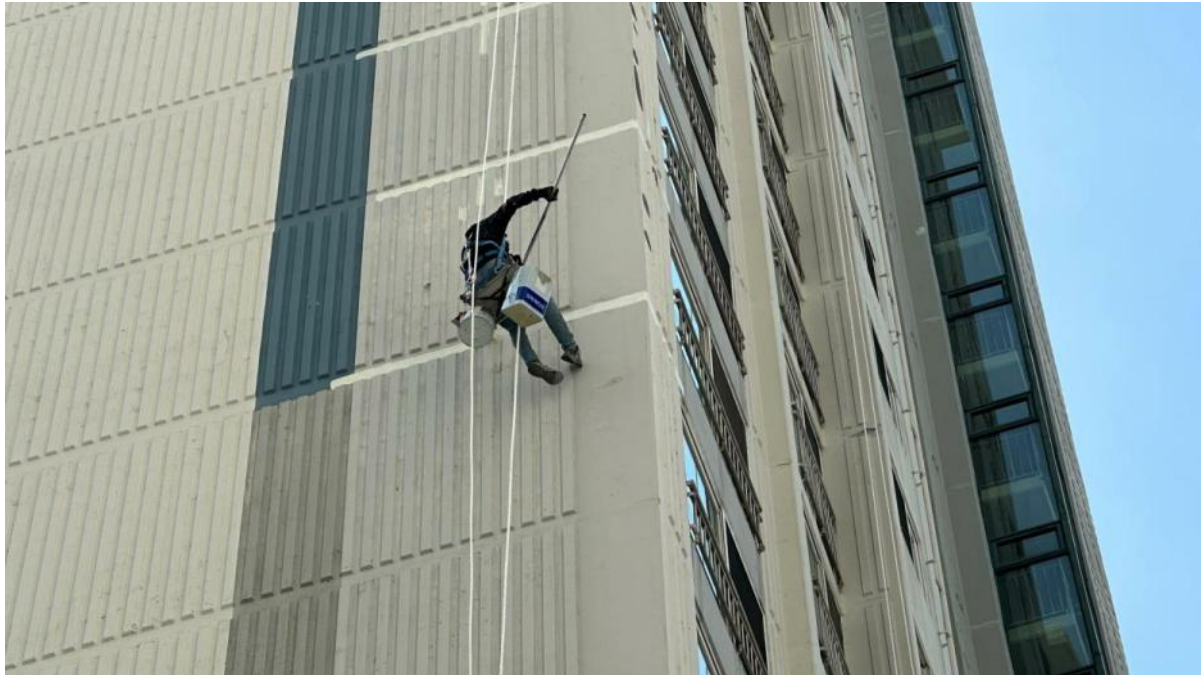
외벽 균열보수 및 몰탈보수작업

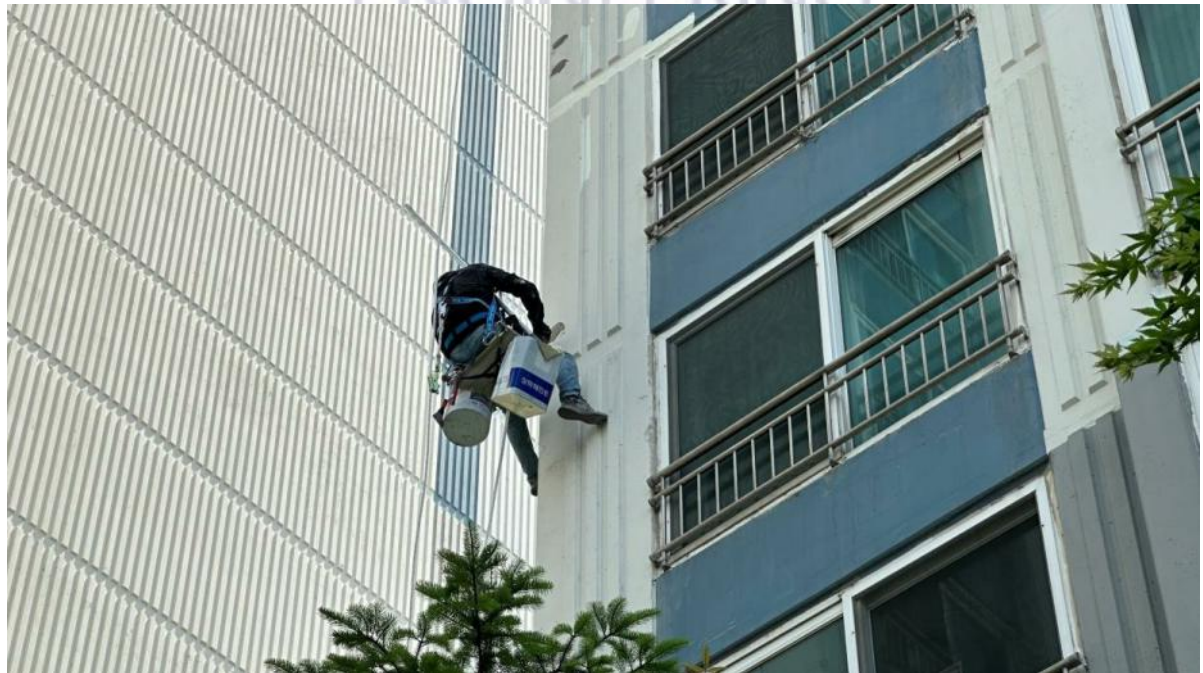
외벽 균열보수 및 몰탈보수작업

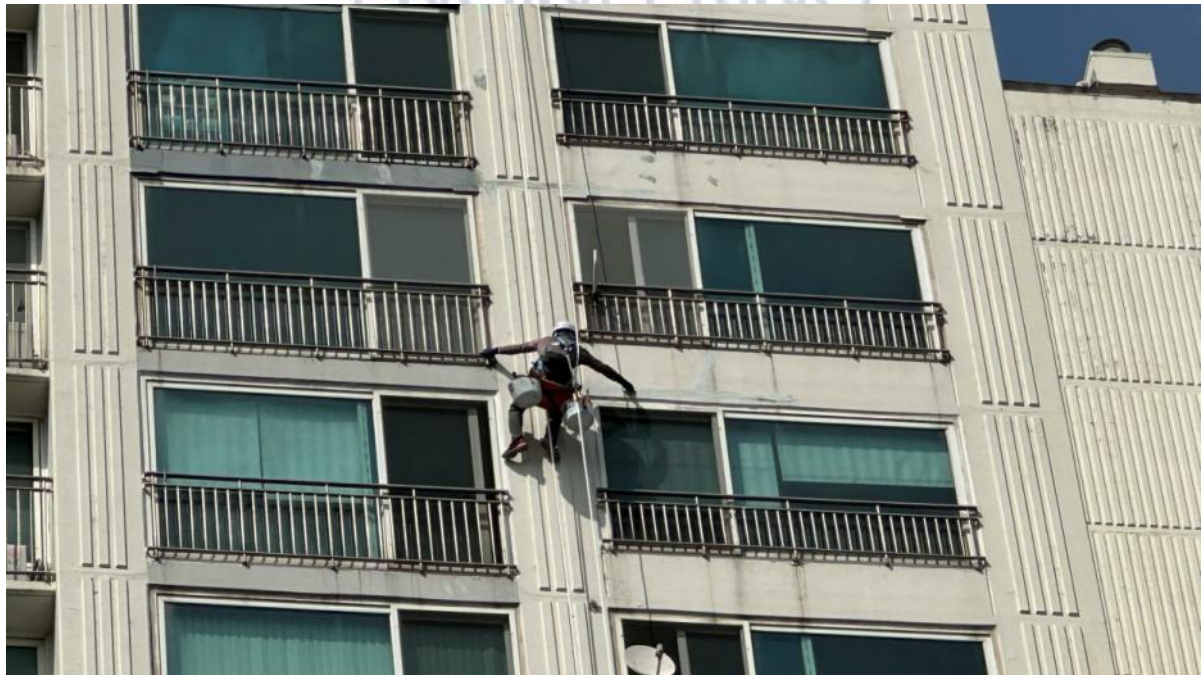
외벽 균열보수 및 몰탈보수작업

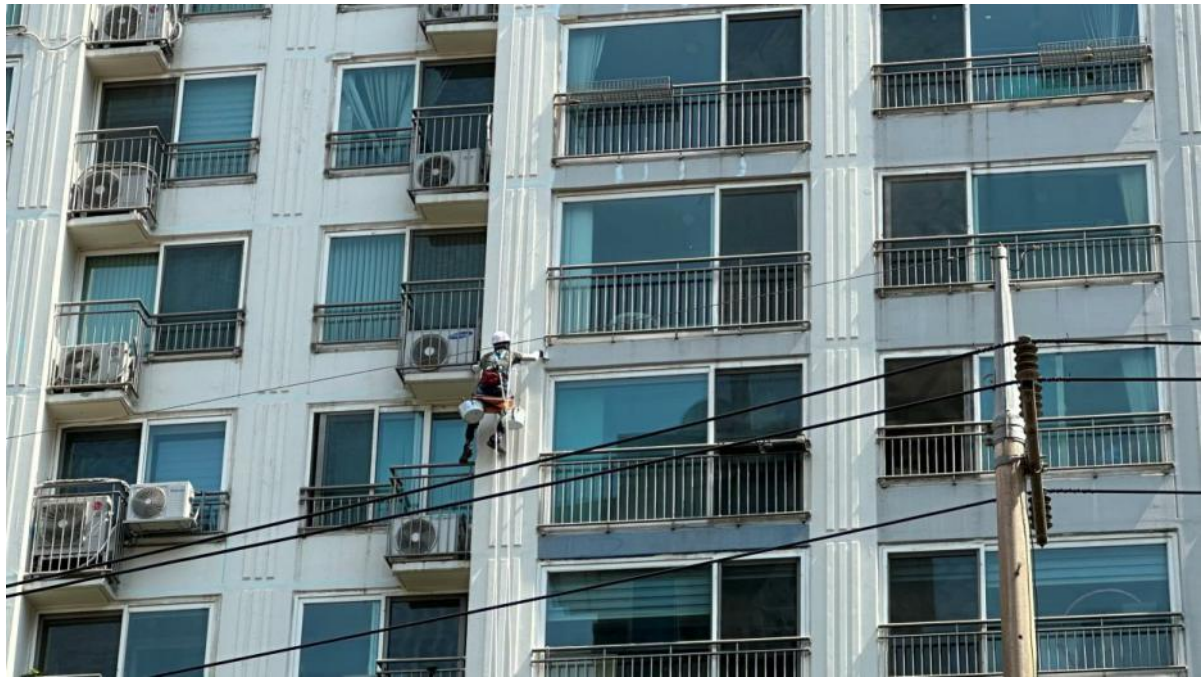
외벽 균열보수 및 몰탈보수작업

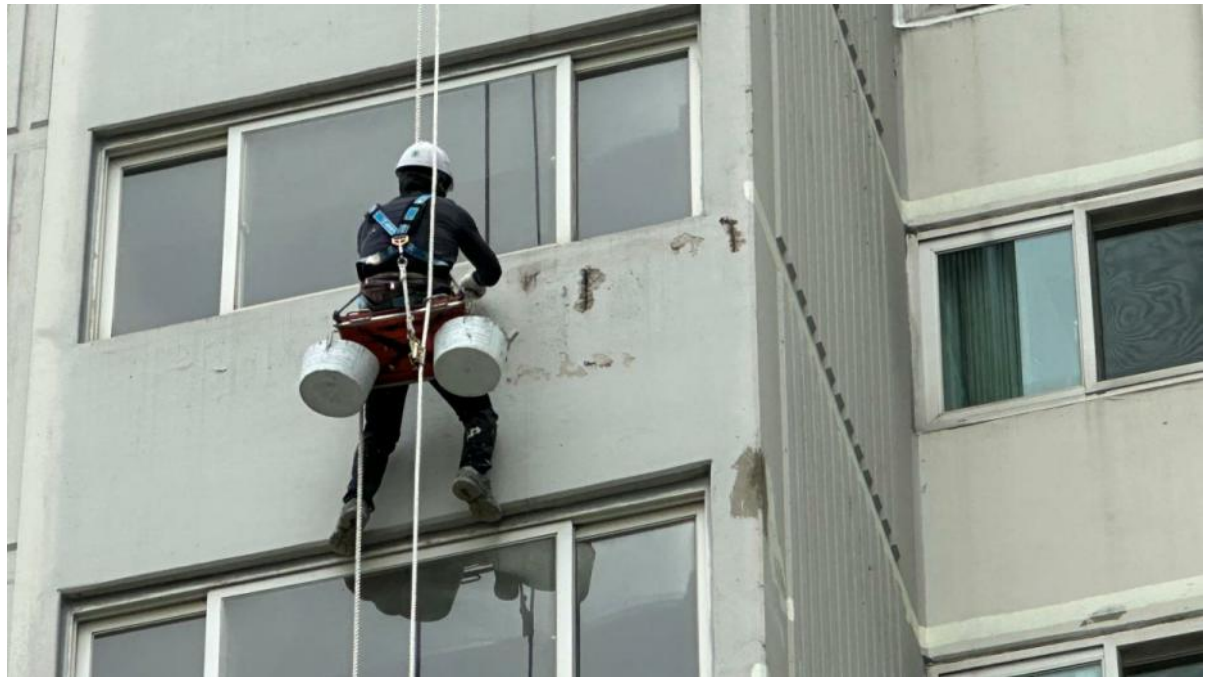
외벽 균열보수 및 몰탈보수작업

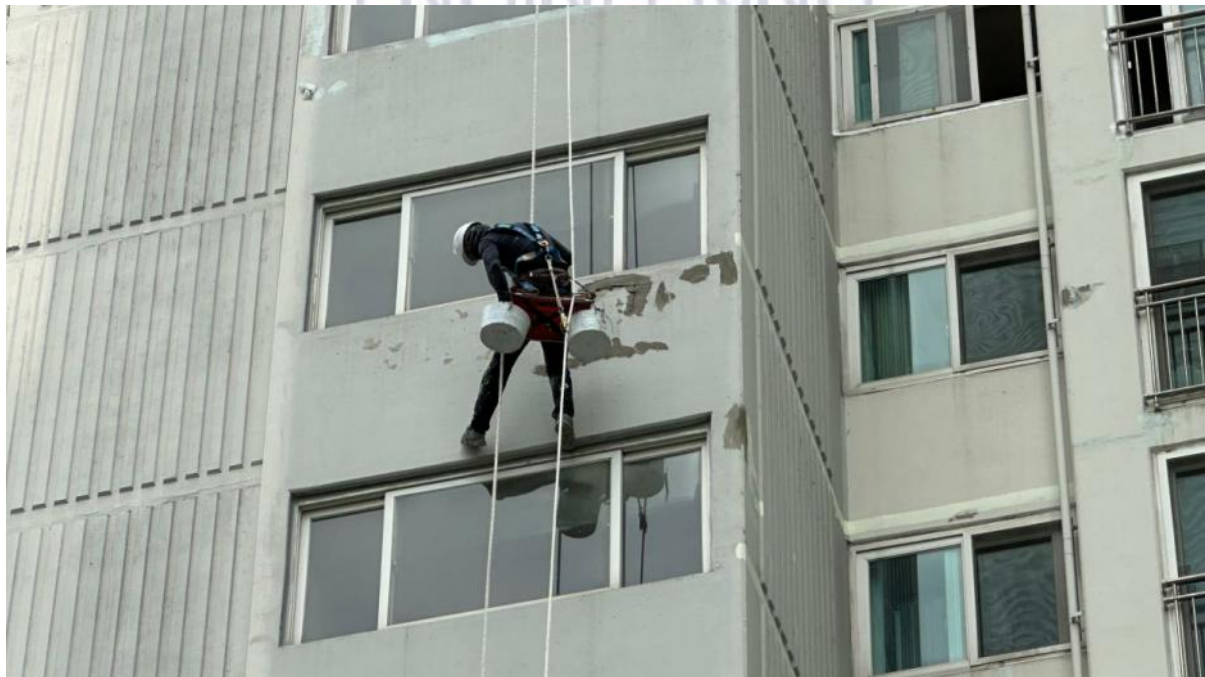
외벽 균열보수 및 몰탈보수작업

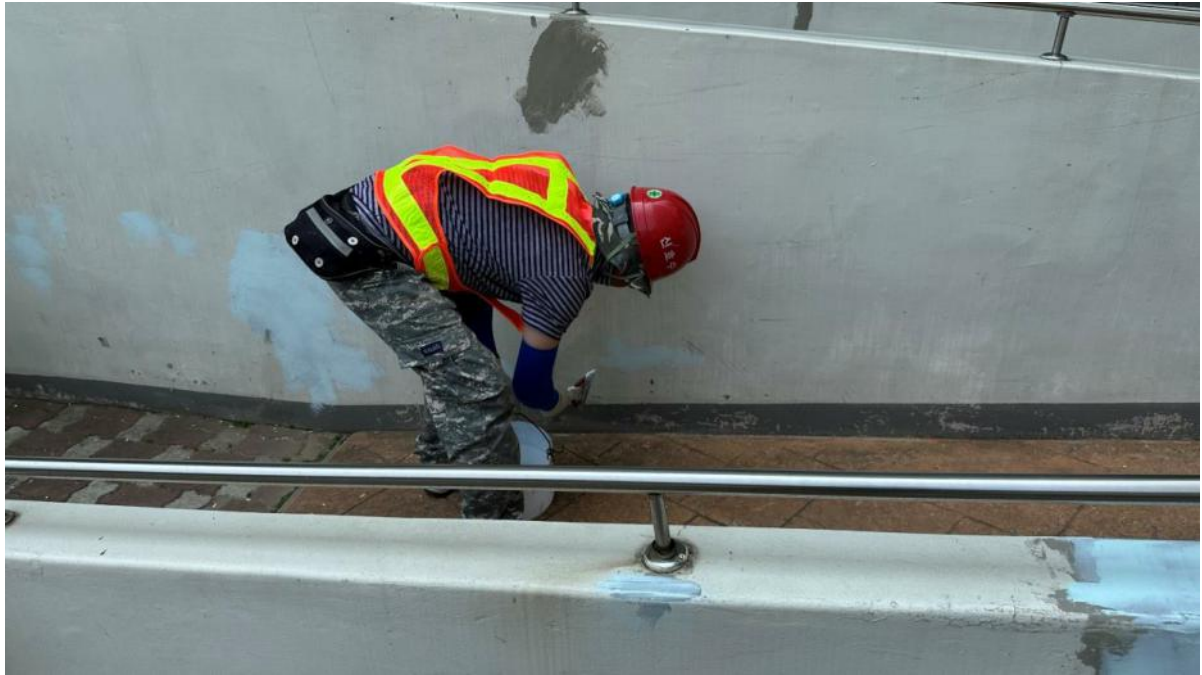
외벽 균열보수 및 몰탈보수작업

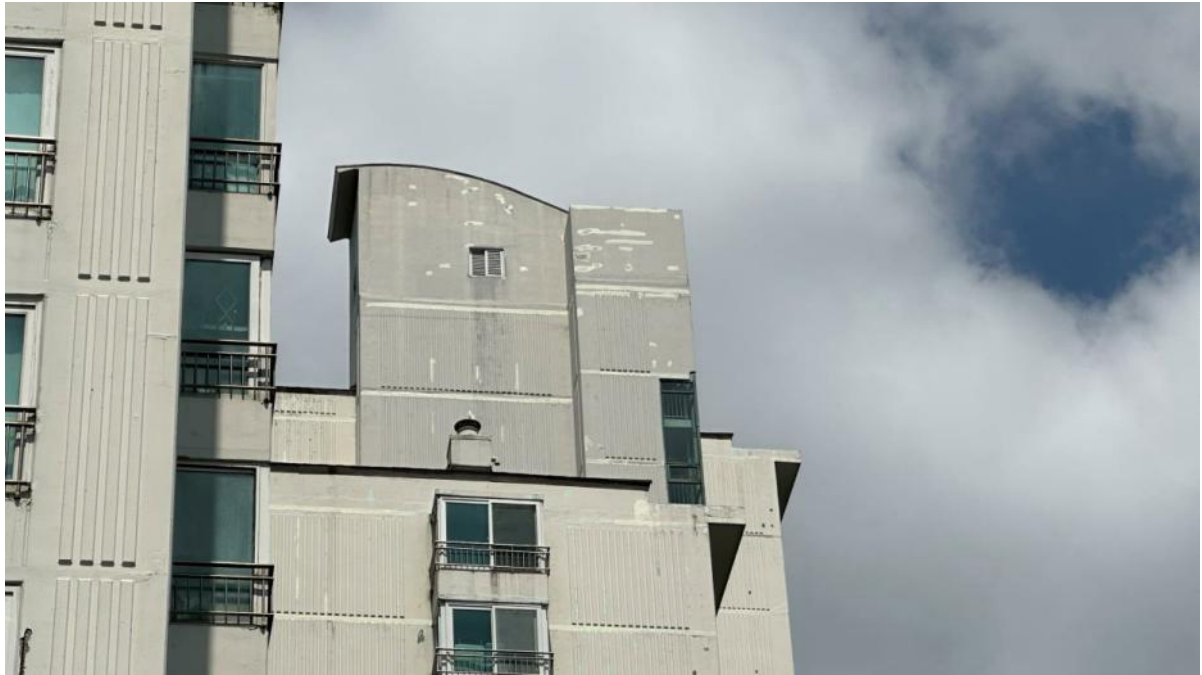
외벽 균열보수 및 몰탈보수작업

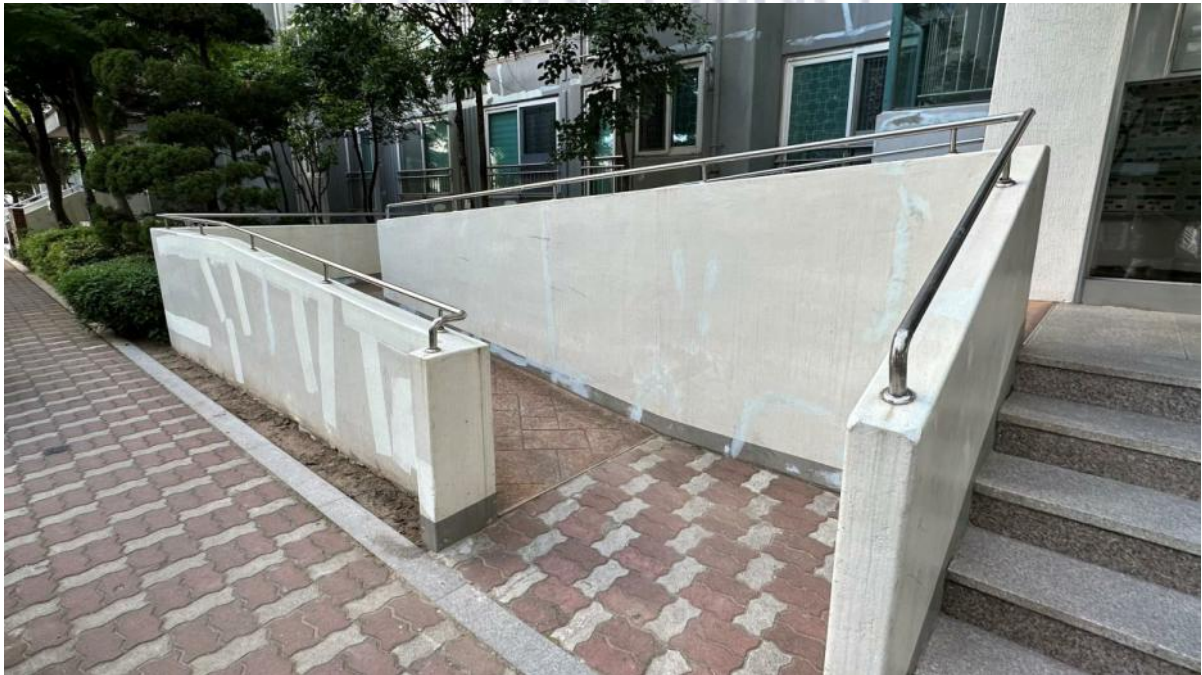
외벽 균열보수 및 몰탈보수작업

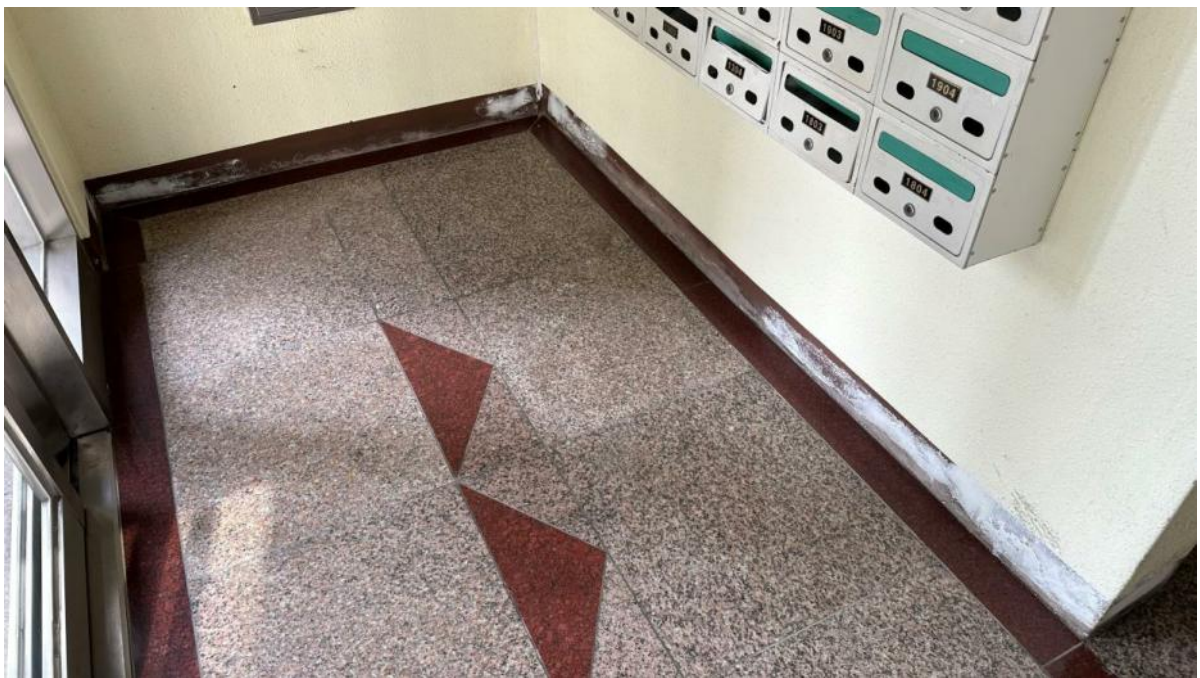
내부 1층 E/V홀 및 주계단 균열보수작업

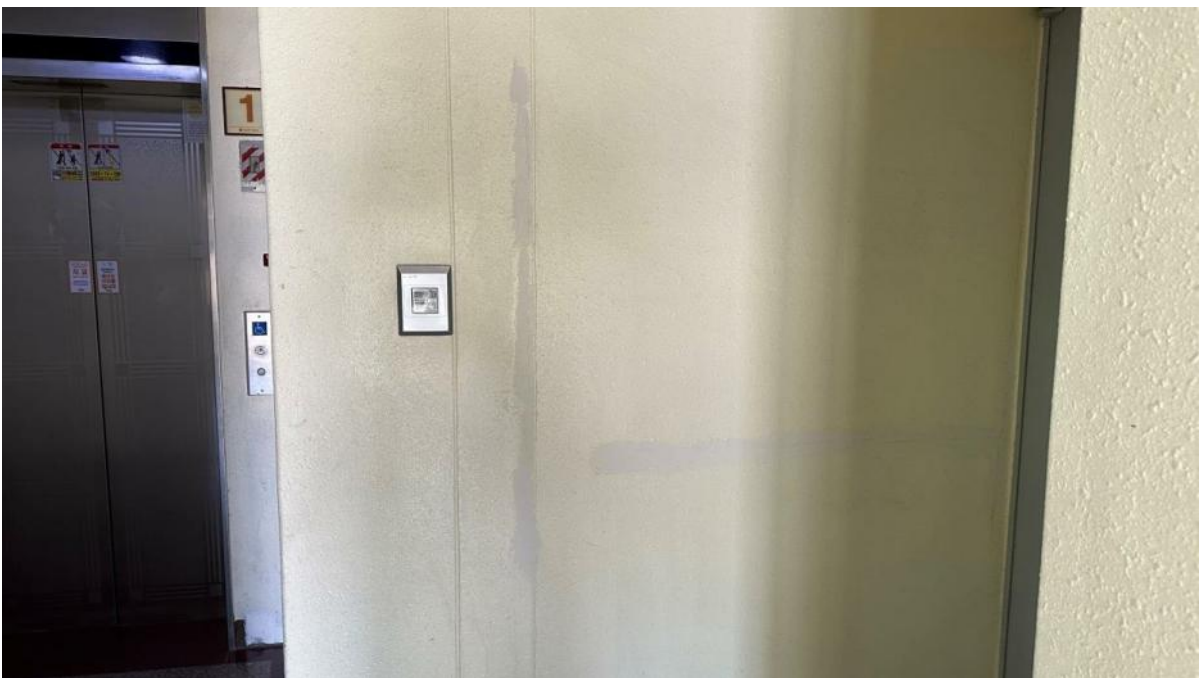
내부 1층 E/V홀 및 주계단 균열보수작업
