## 준 공 사 진 첩

■ LG원당자이아파트 ■

내,외벽 균열보수 및 재 도장공사

삼창엔지니어링(주)

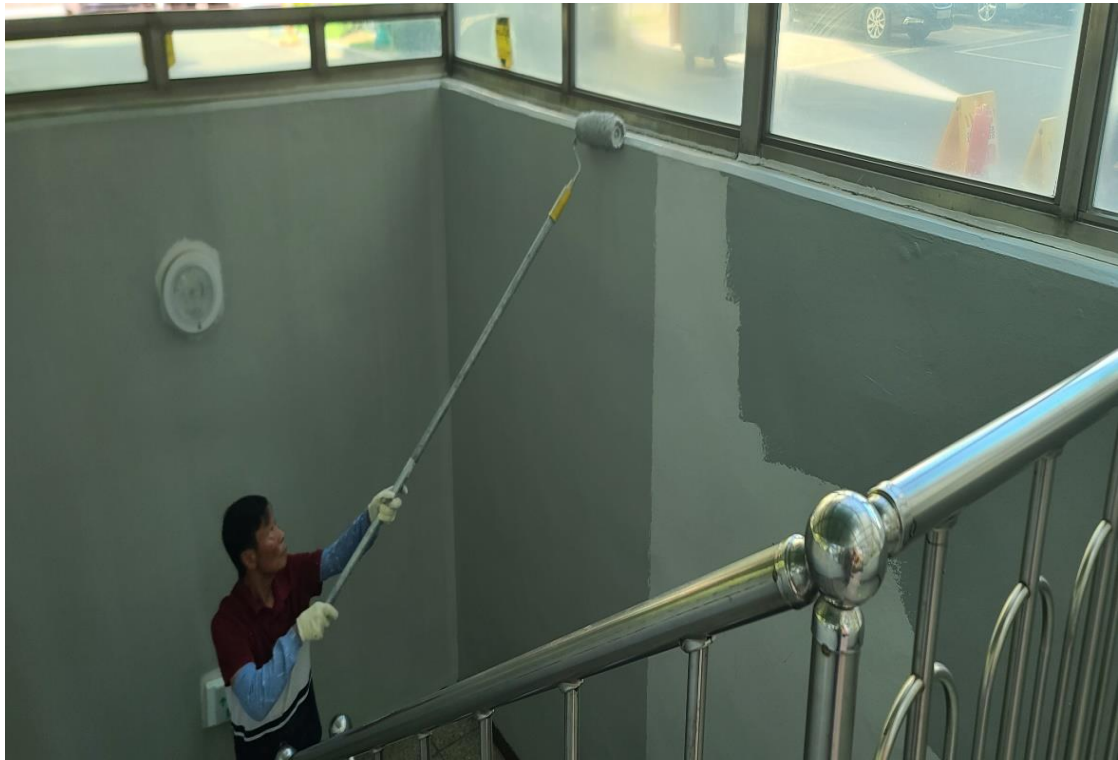
지하 주차장 도장
