# 공사사진철

공사명 : 대구 죽곡한신휴플러스아파트  
지하주차장 에폭시 공사

삼창엔지니어링(주)

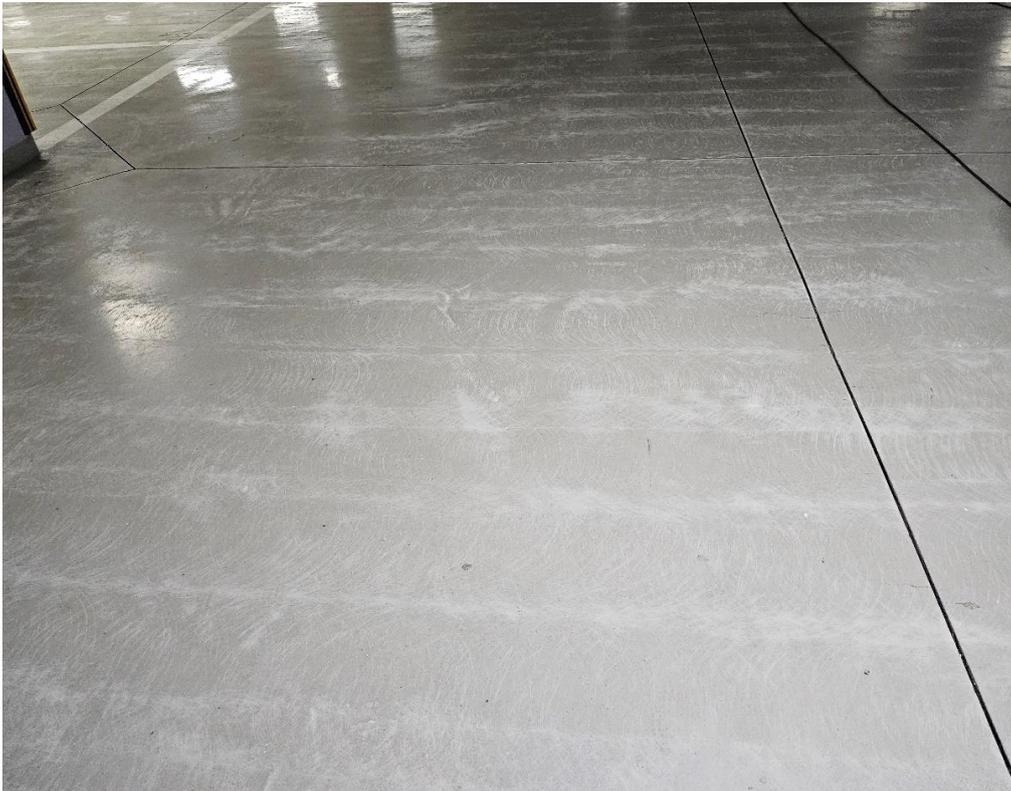
바탕면 정리

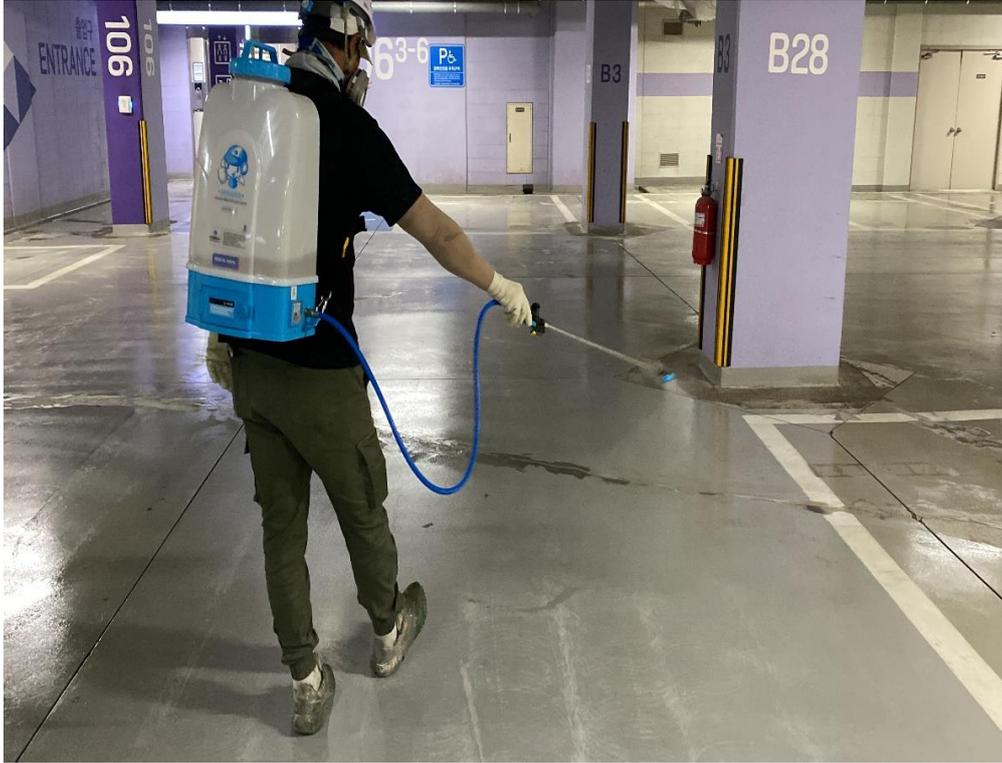
프라이머(하도) 도장작업

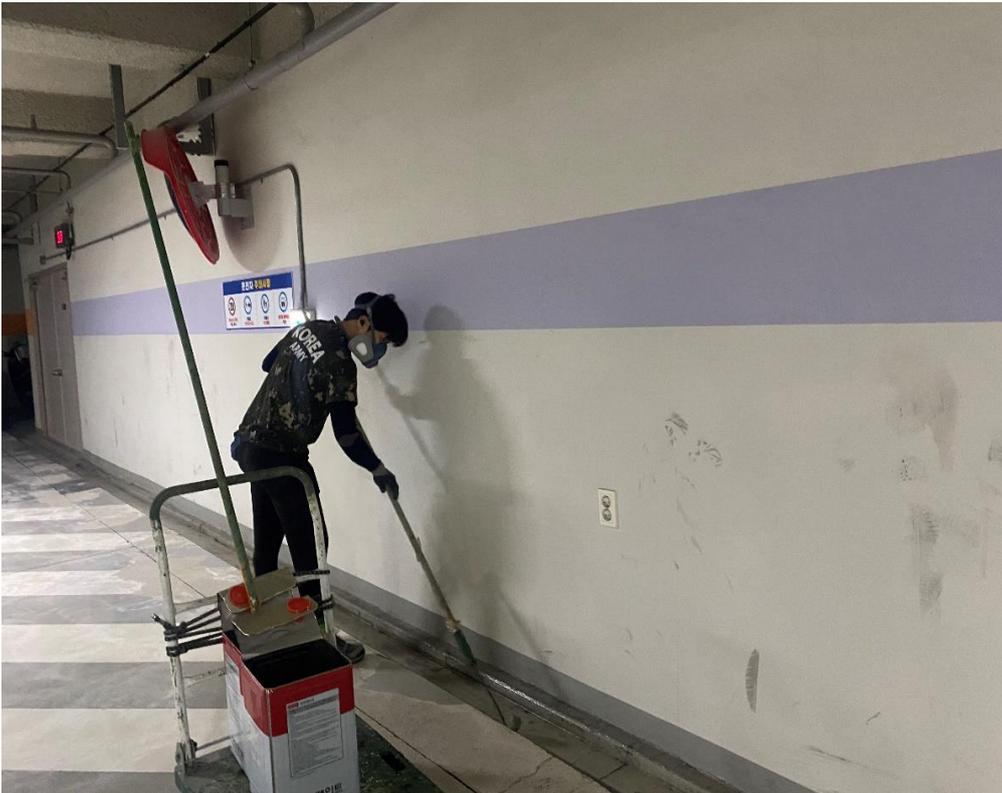
프라이머(하도) 도장작업

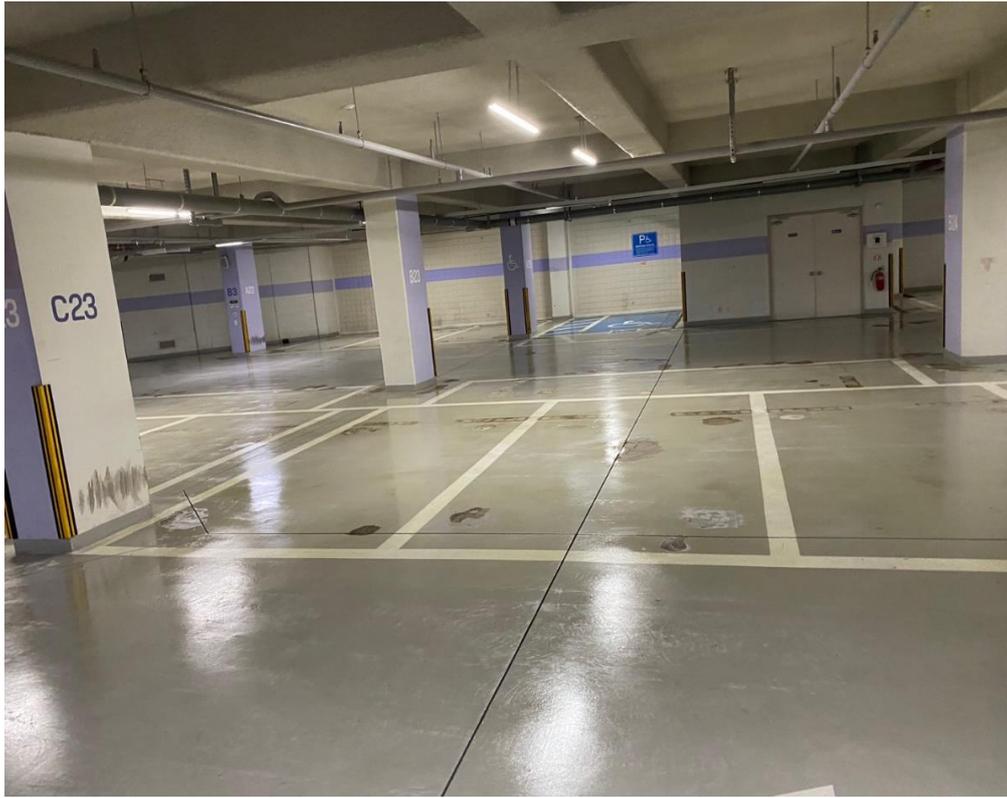
프라이머(하도) 도장작업

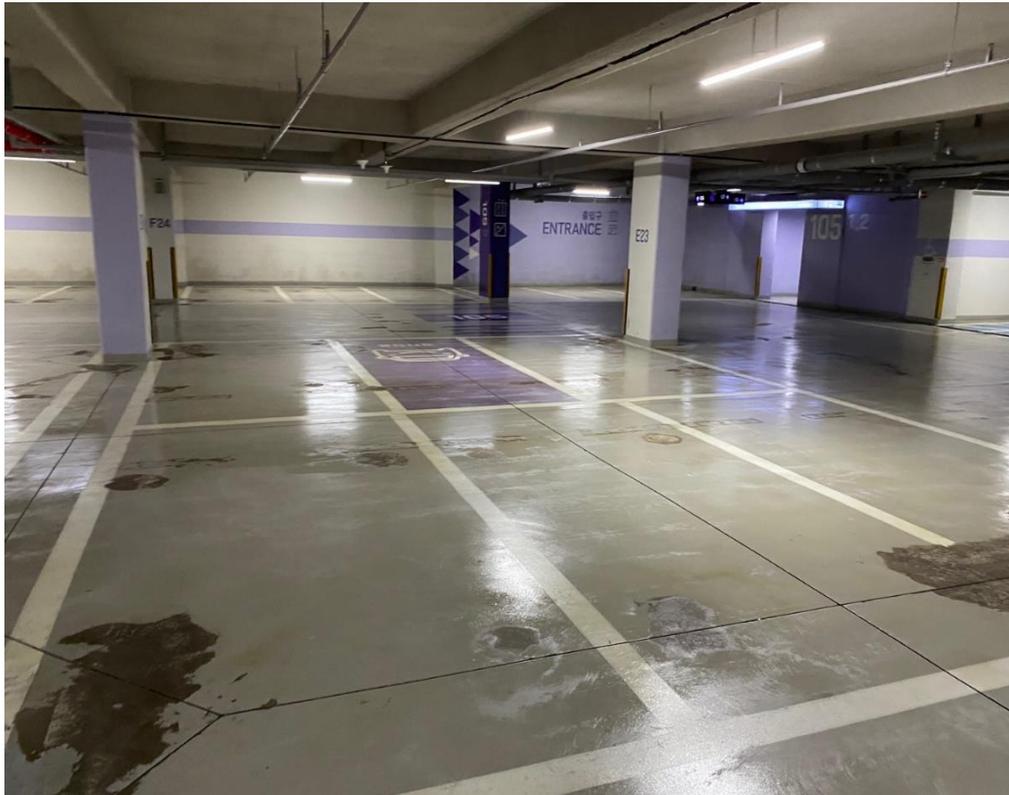
프라이머(하도) 도장작업

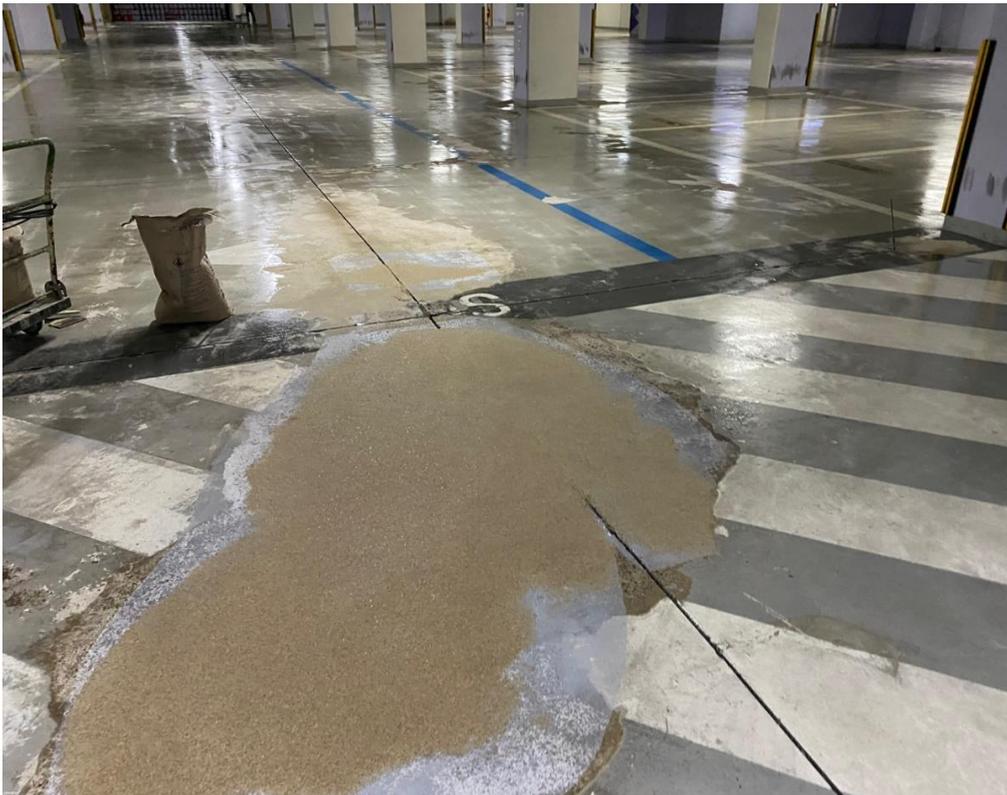
크랙보수 작업

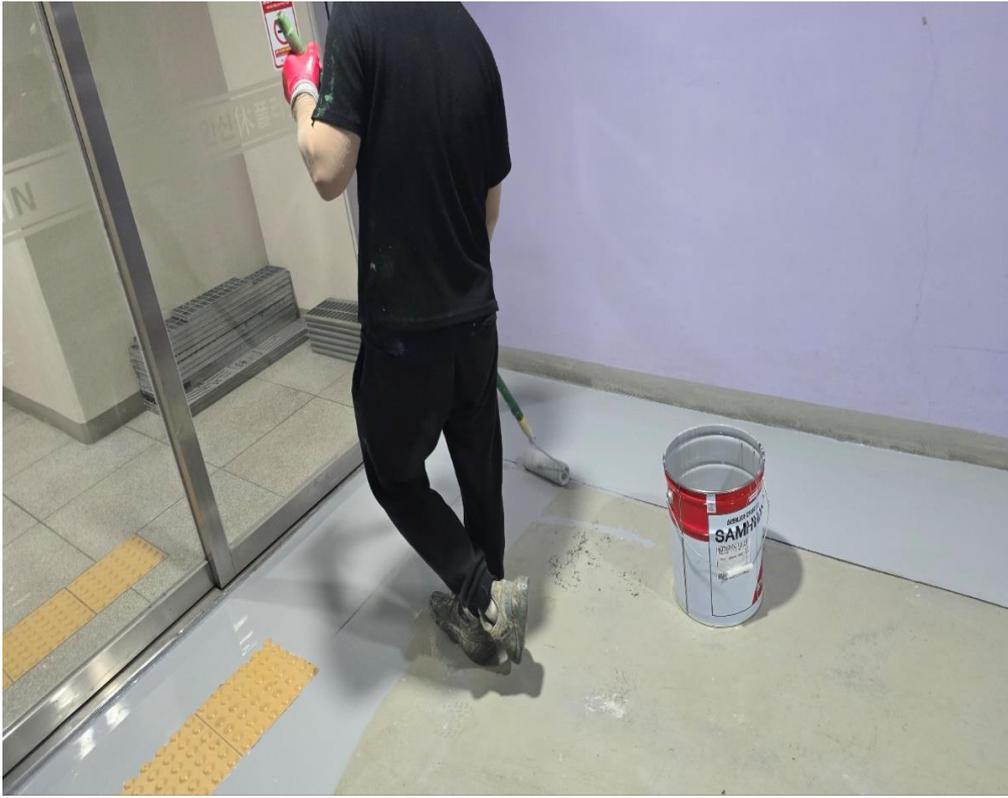
무용제 1차 도장 작업

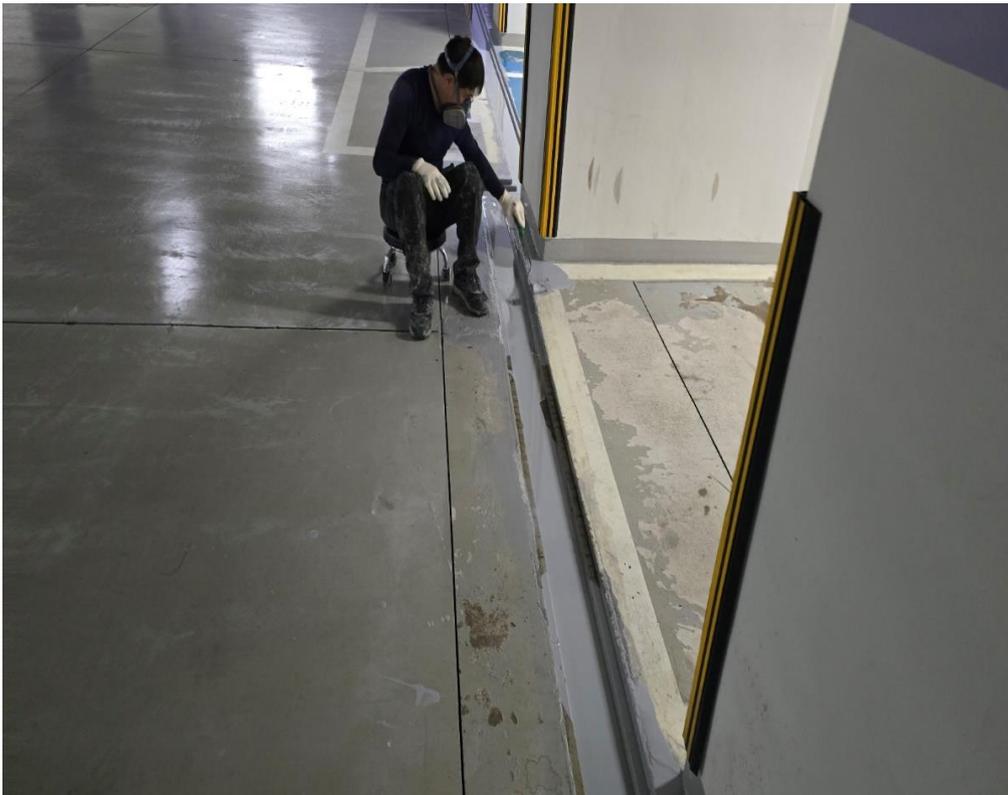
무용제 1차 도장 작업

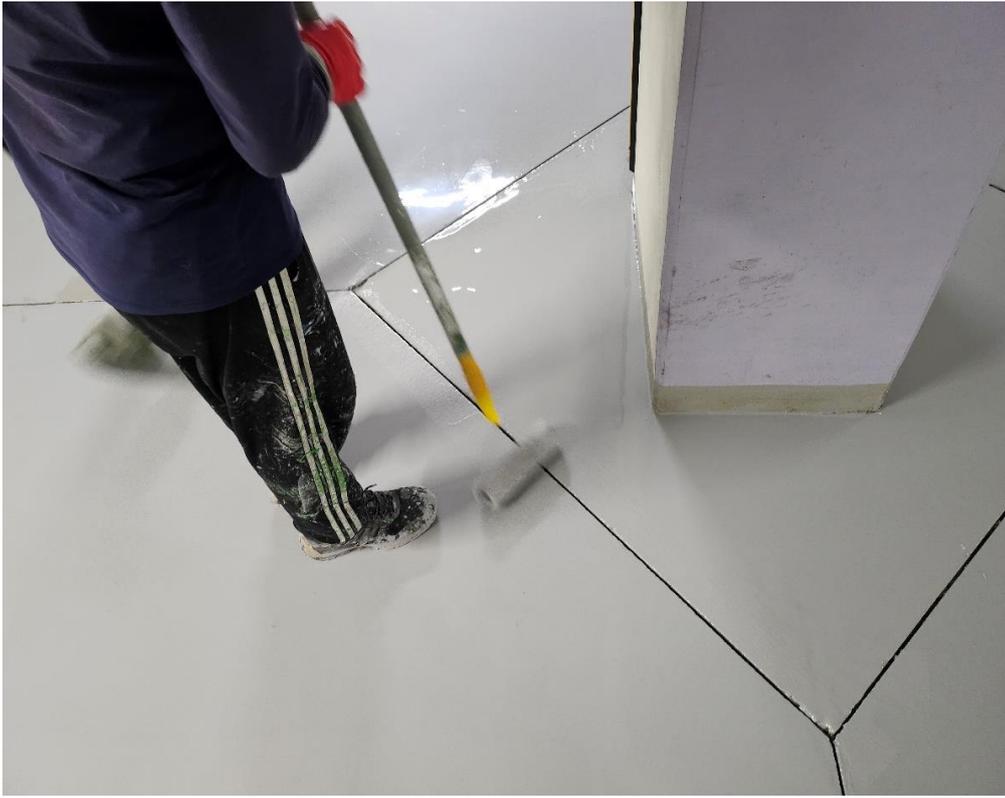
무용제 2차 도장작업

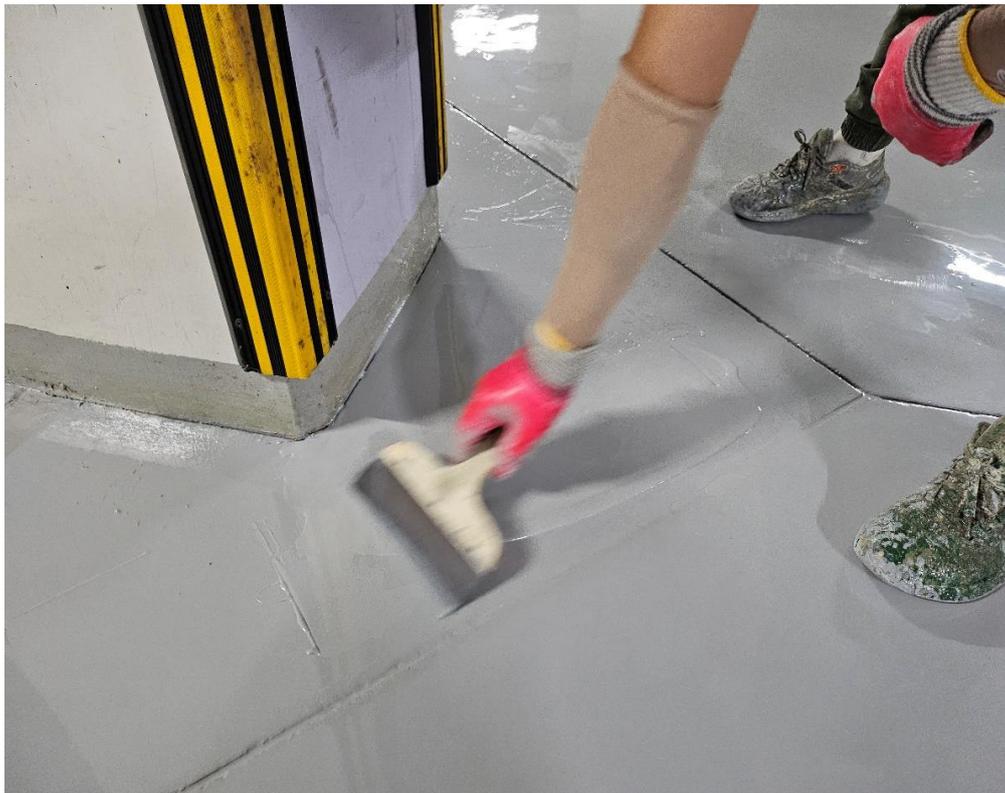
무용제 2차 도장작업

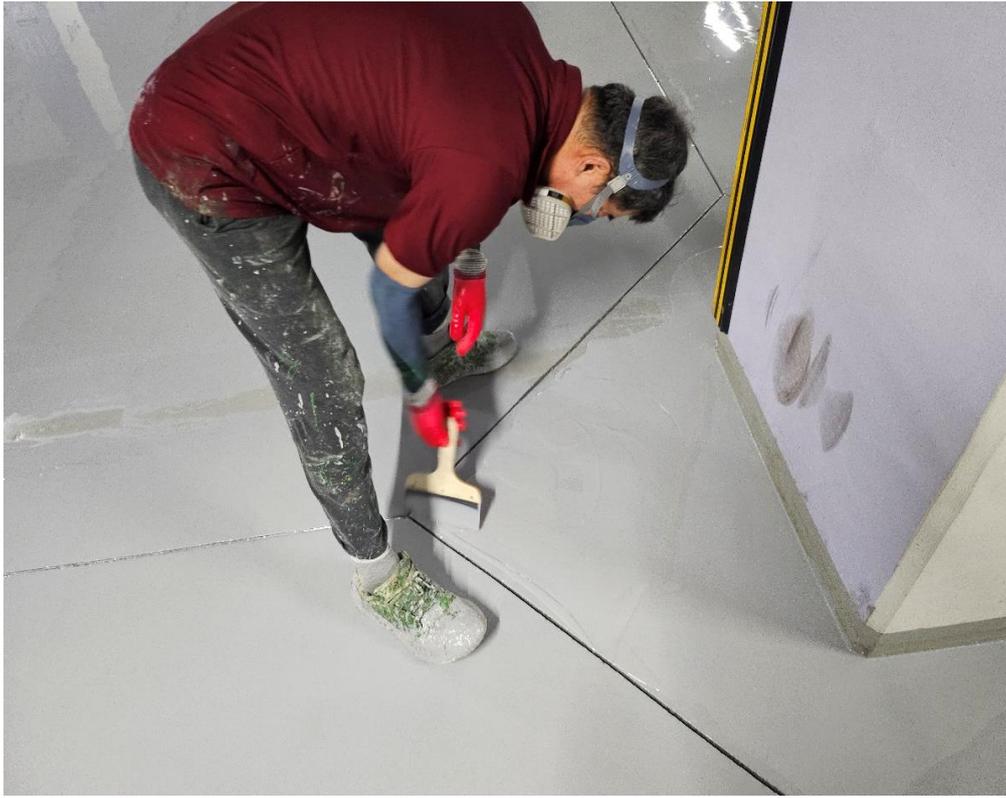
무용제 2차 도장작업

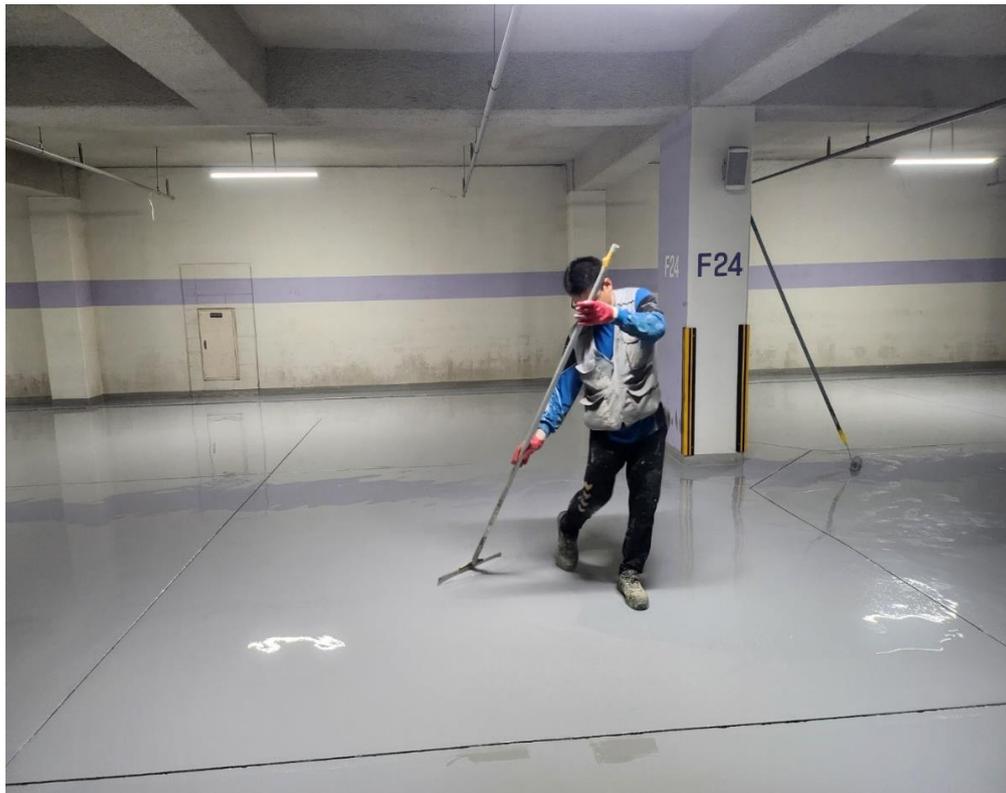
무용제 2차 도장작업

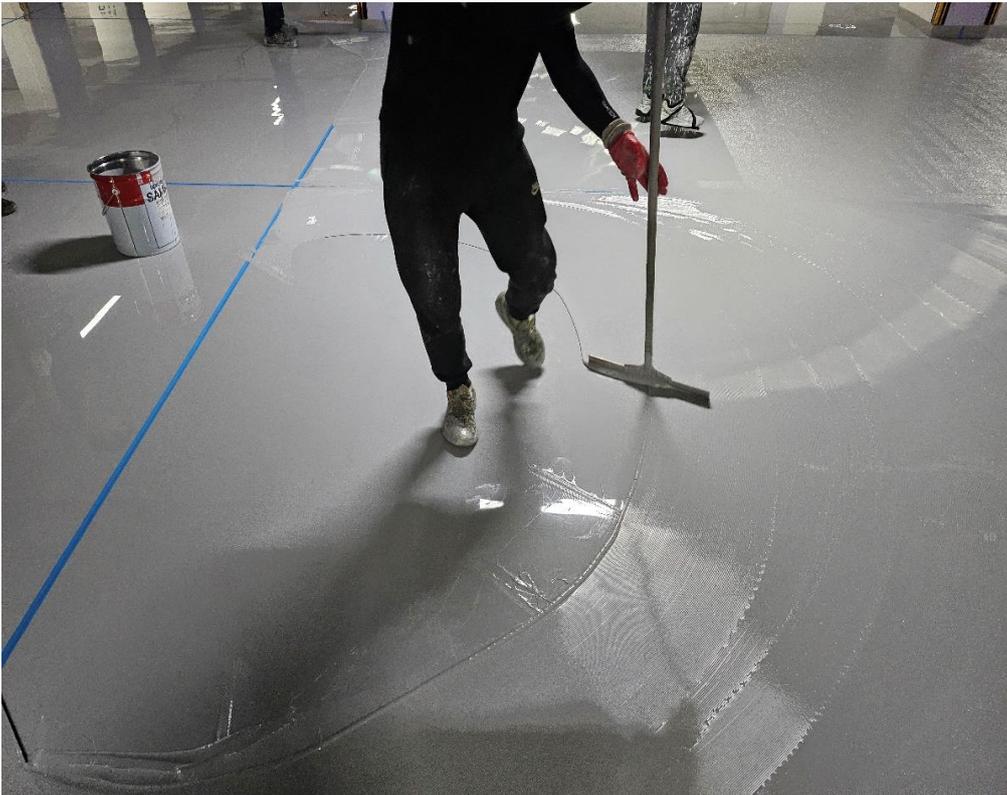
주행로 엠보 도장작업

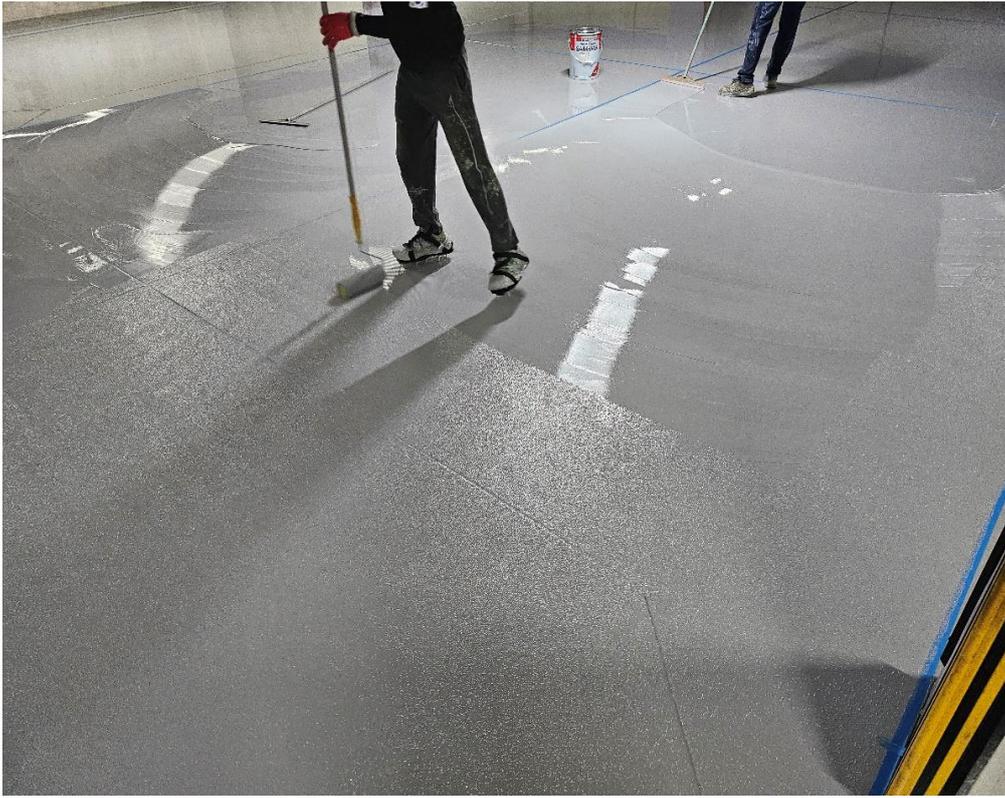
주행로 엠보 도장작업

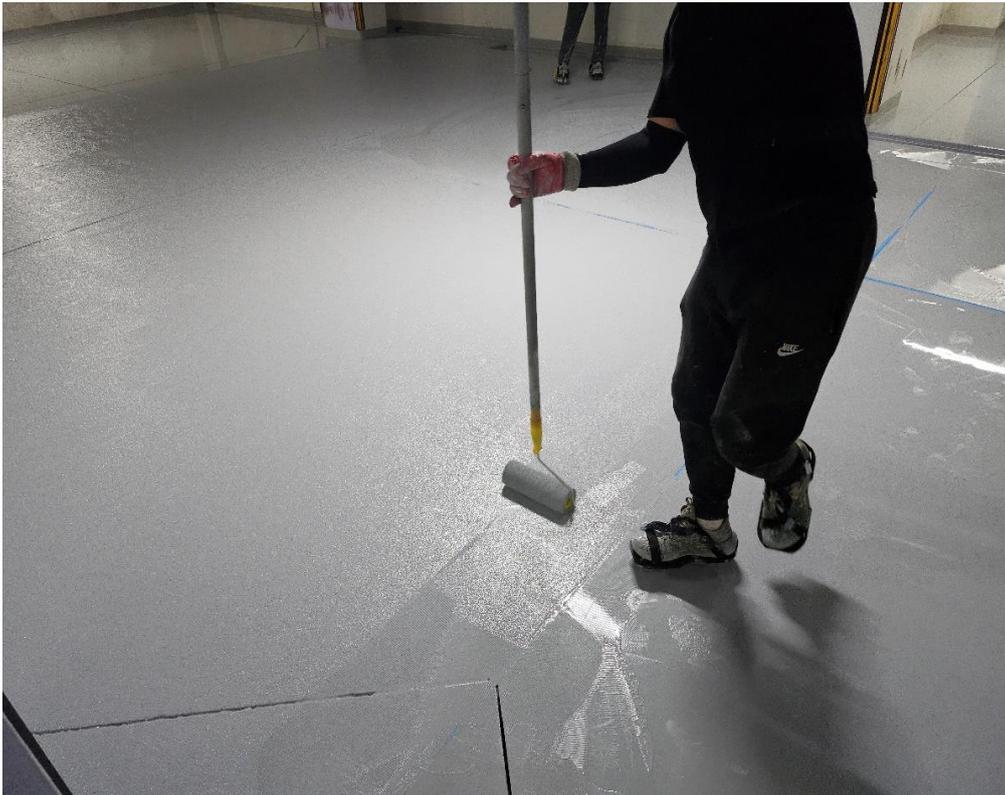
주행로 엠보 도장작업

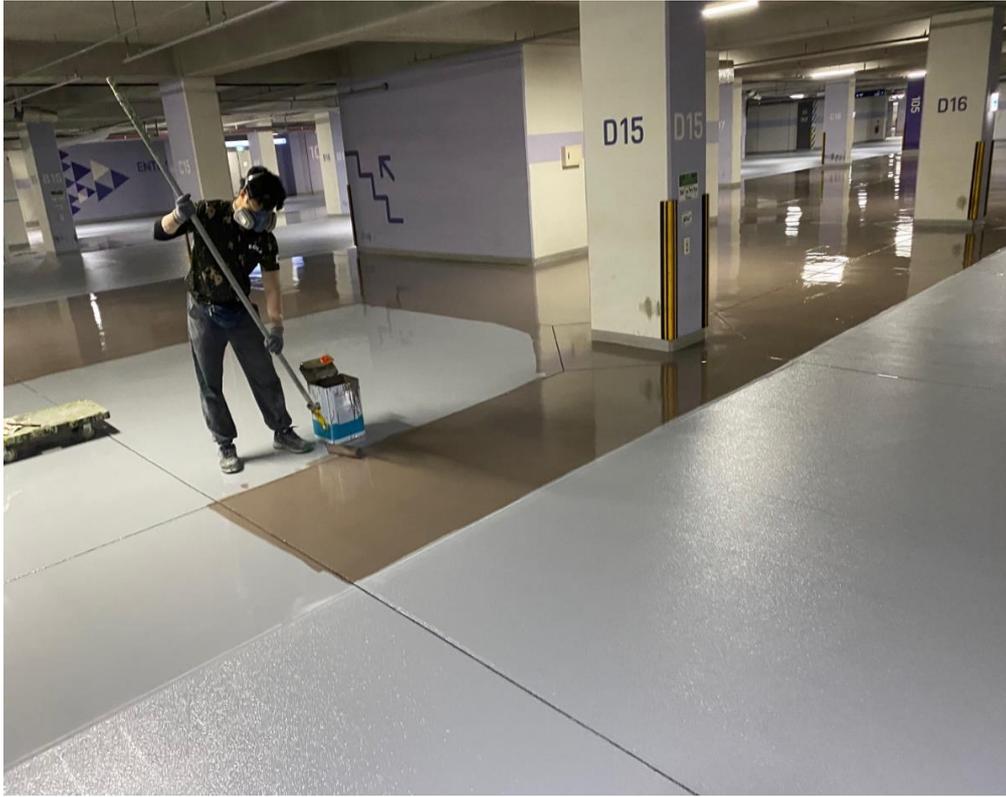
주차면 상도 작업

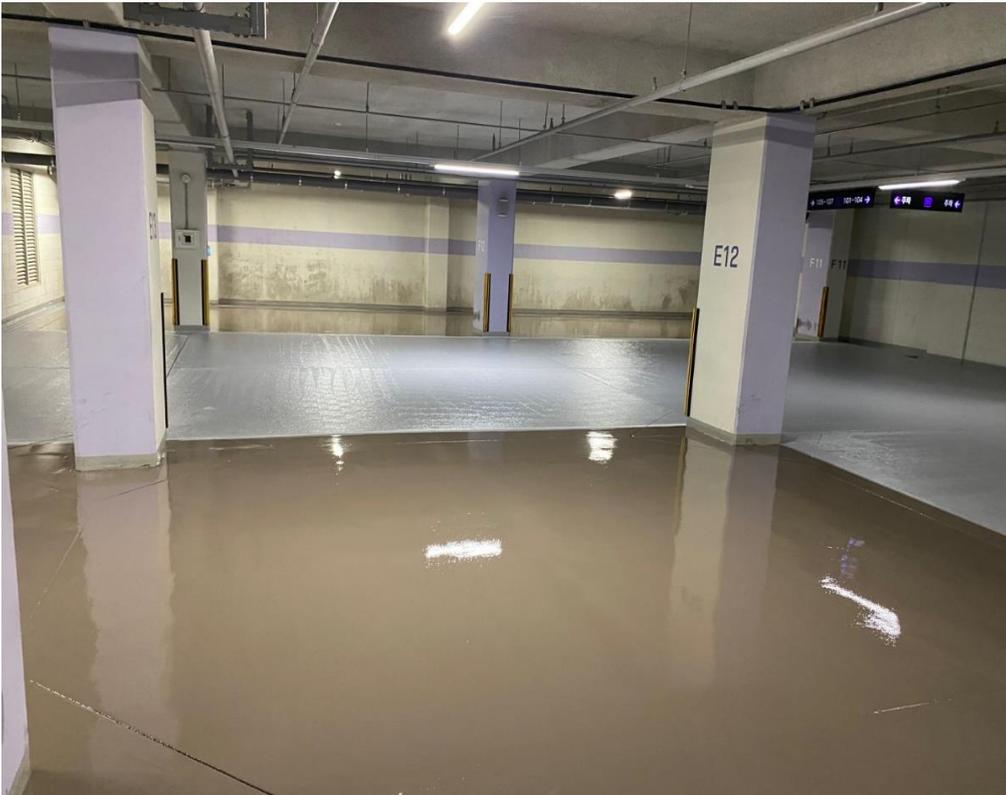
주차면 상도 작업

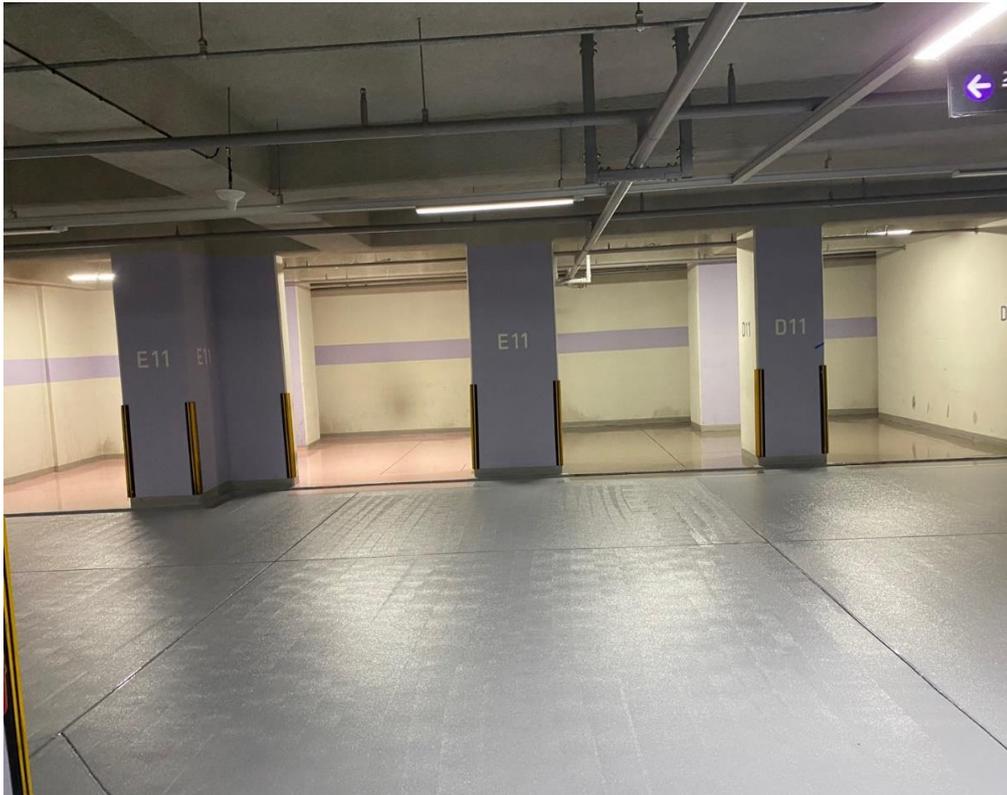
주차면 상도 작업

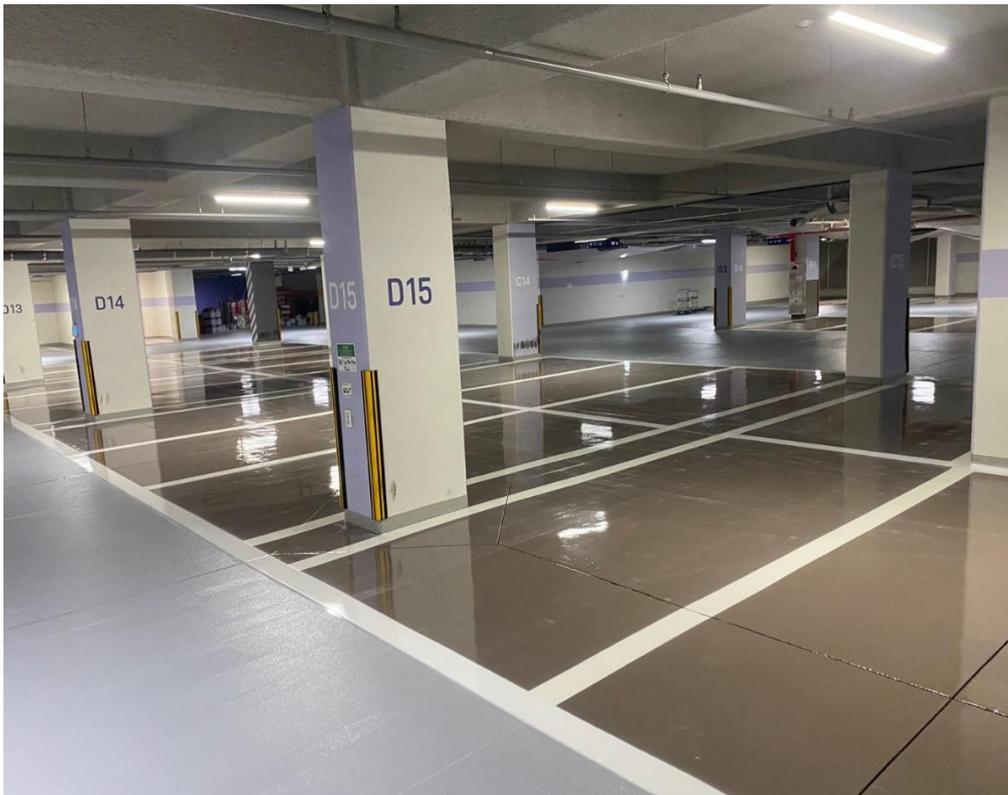
차선 및 그래픽

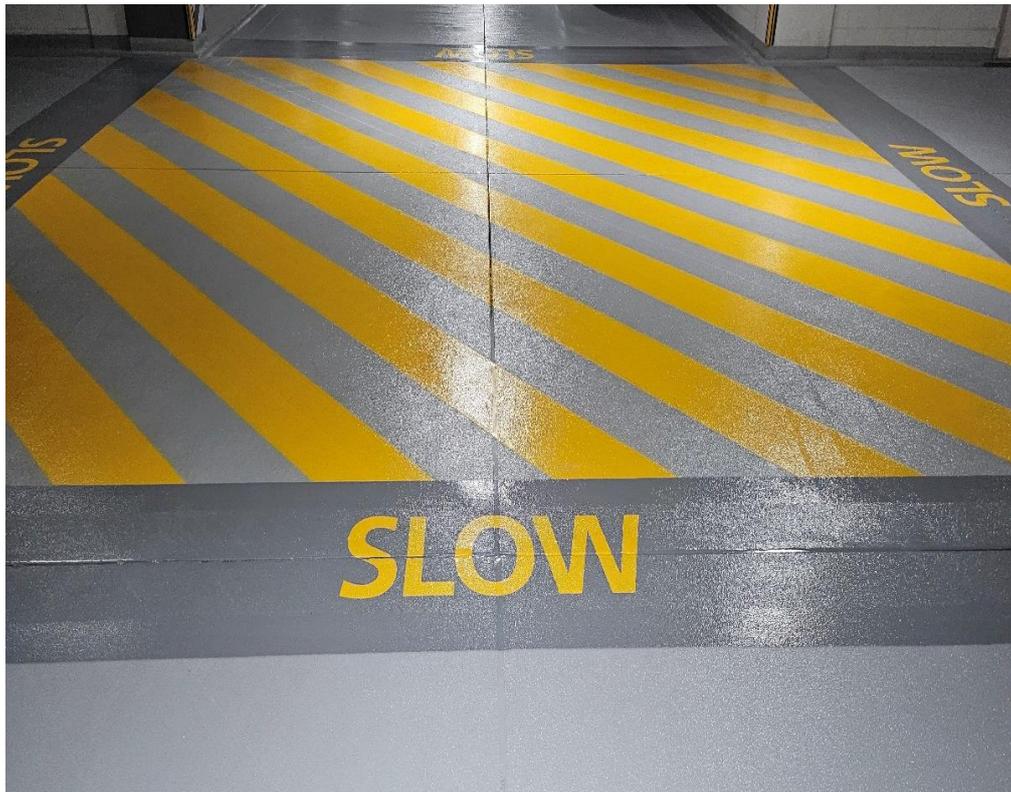
공사 마감

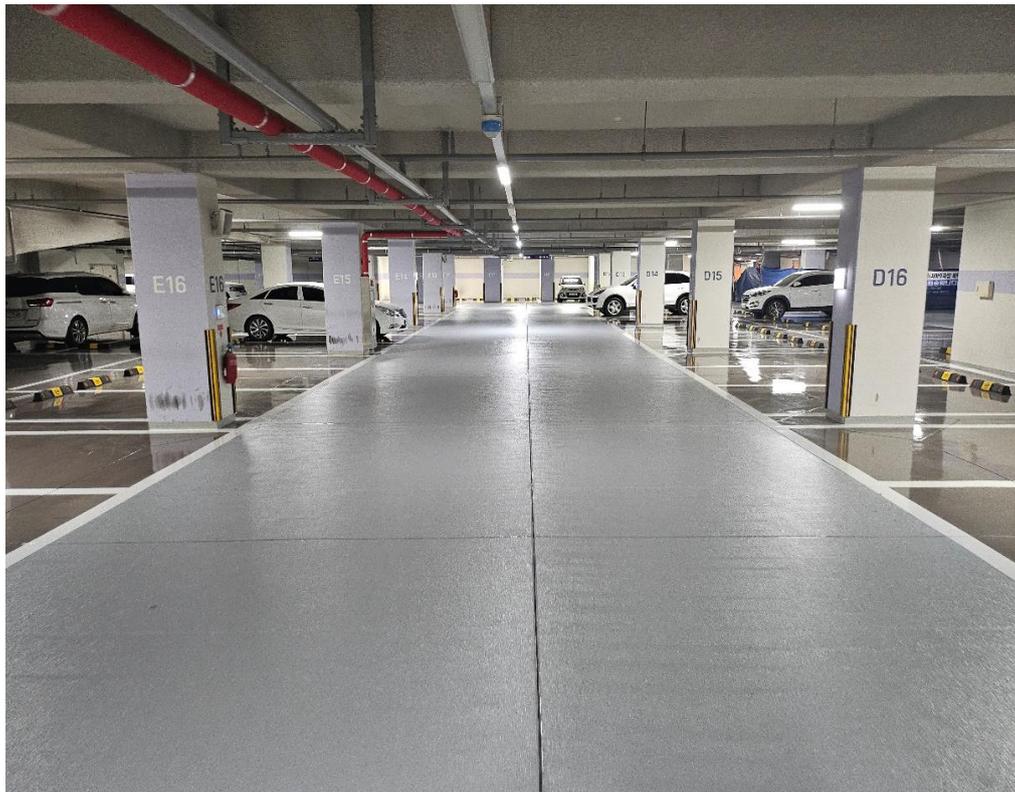
공사 마감

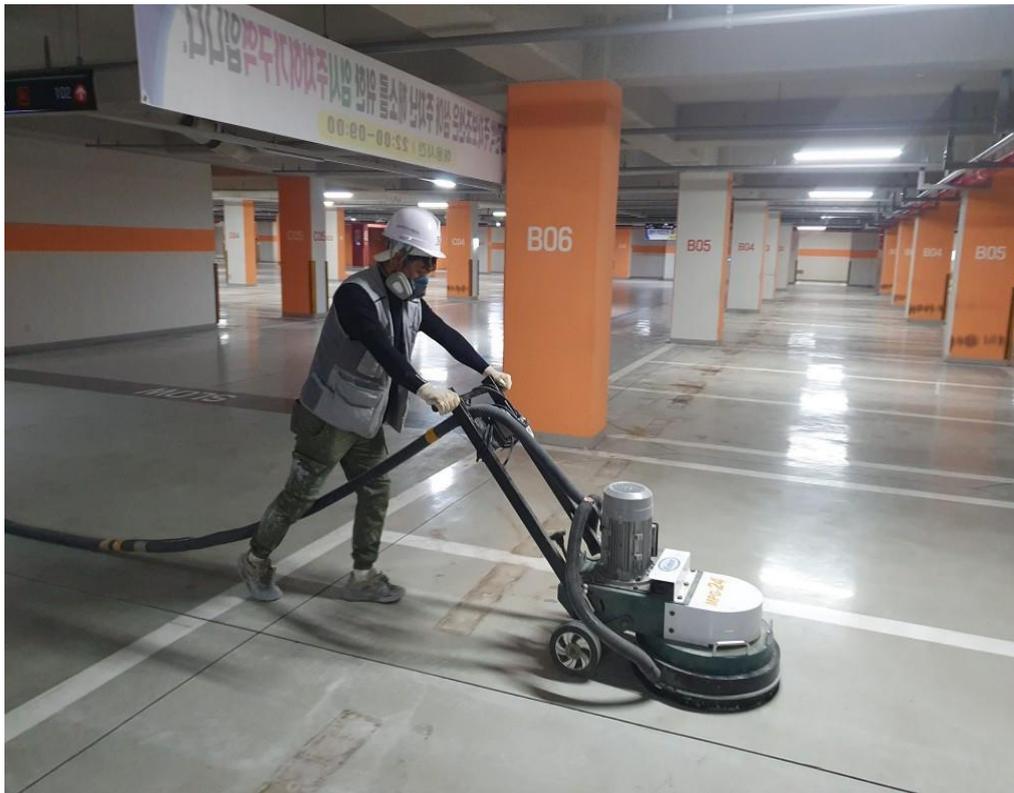
바탕면 정리

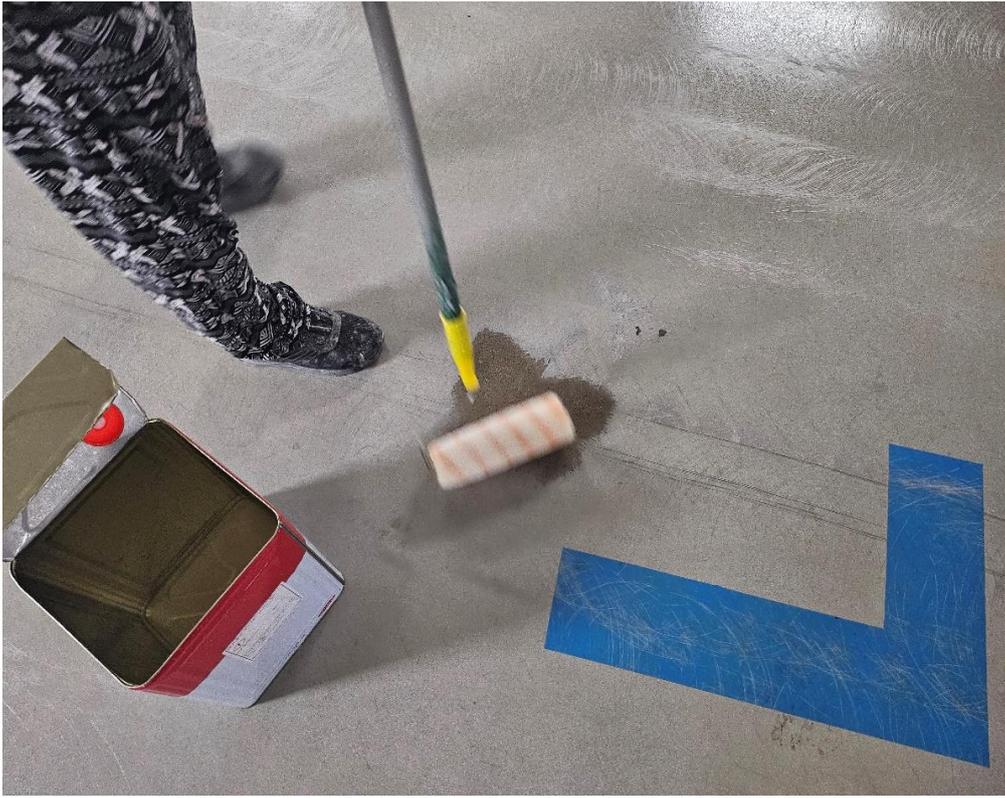
프라이머(하도) 도장작업

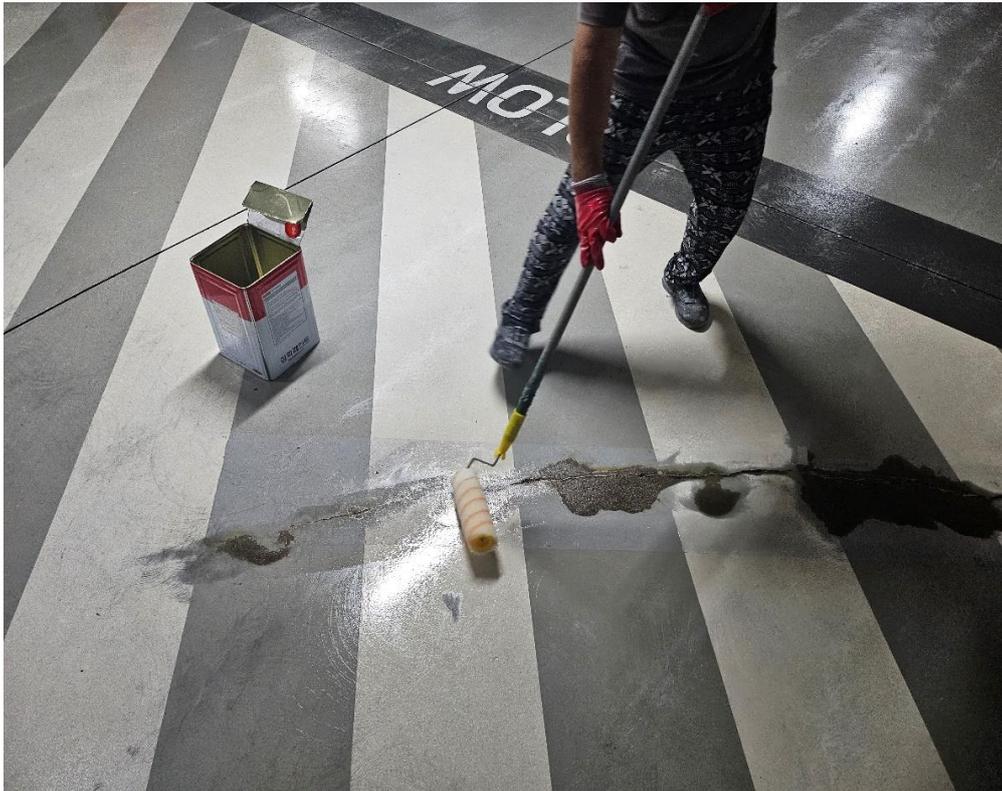
프라이머(하도) 도장작업

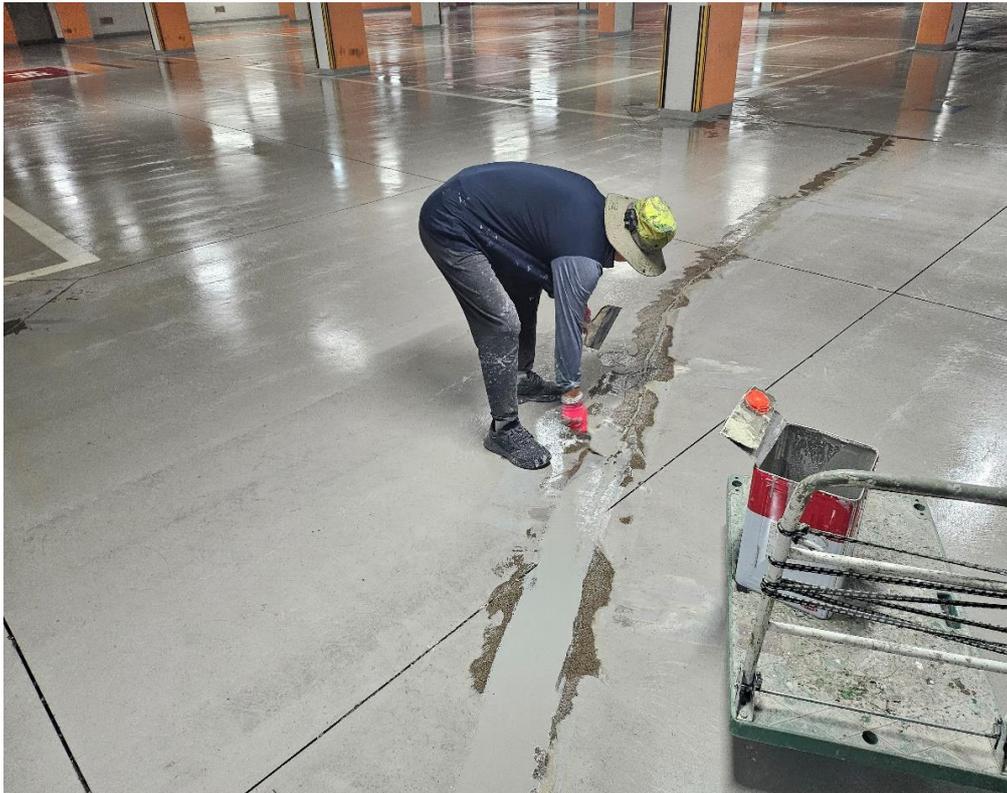
크랙보수 작업

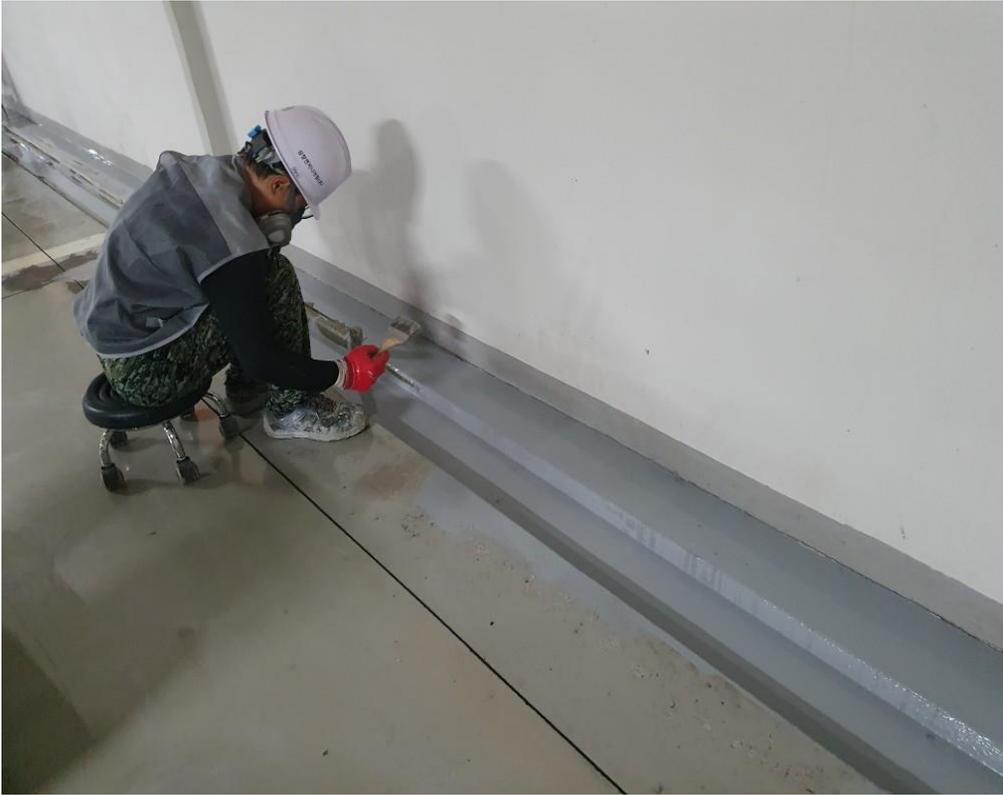
무용제 1차 도장 작업

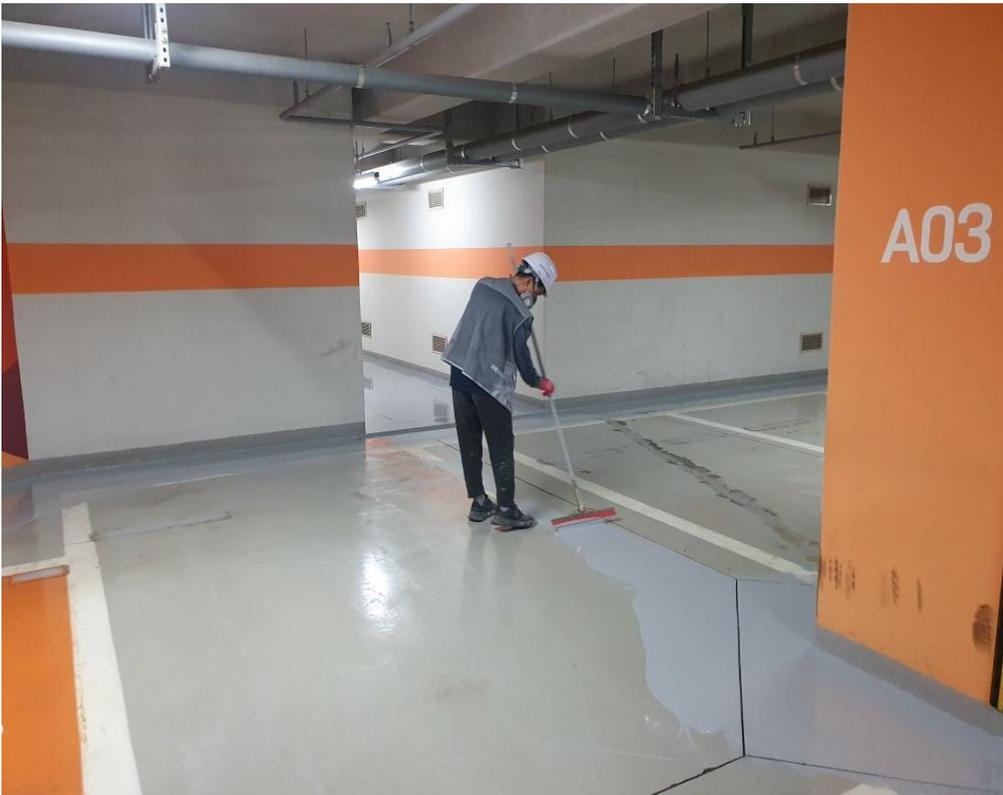
무용제 1차 도장 작업

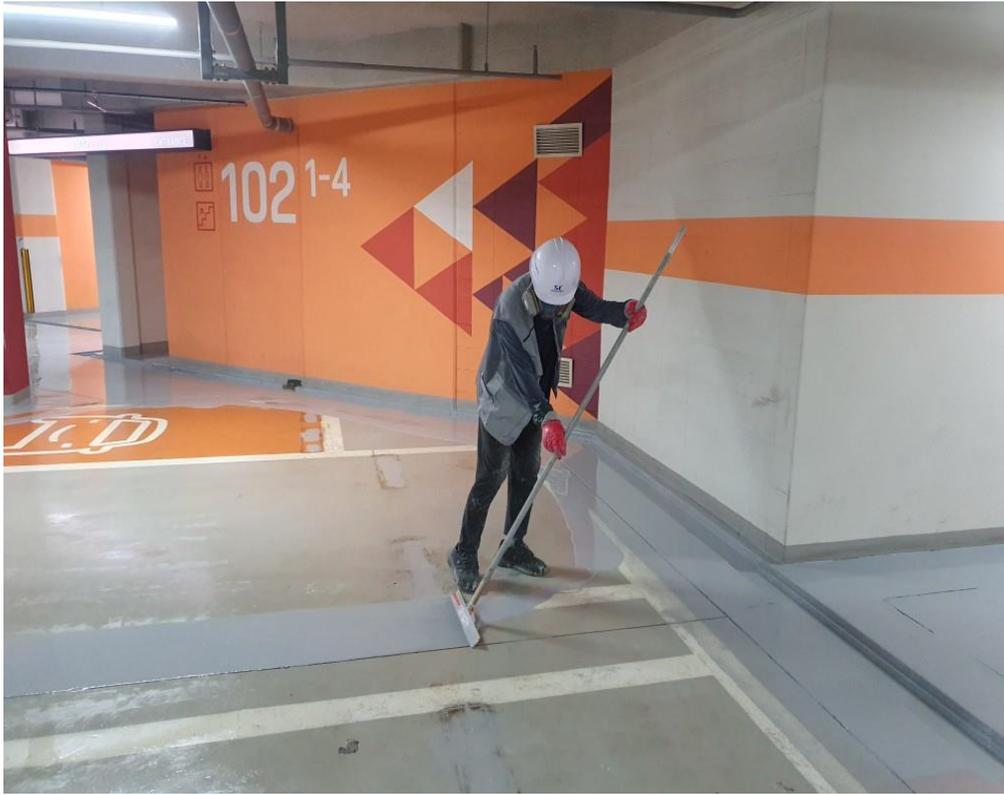
무용제 1차 도장 작업

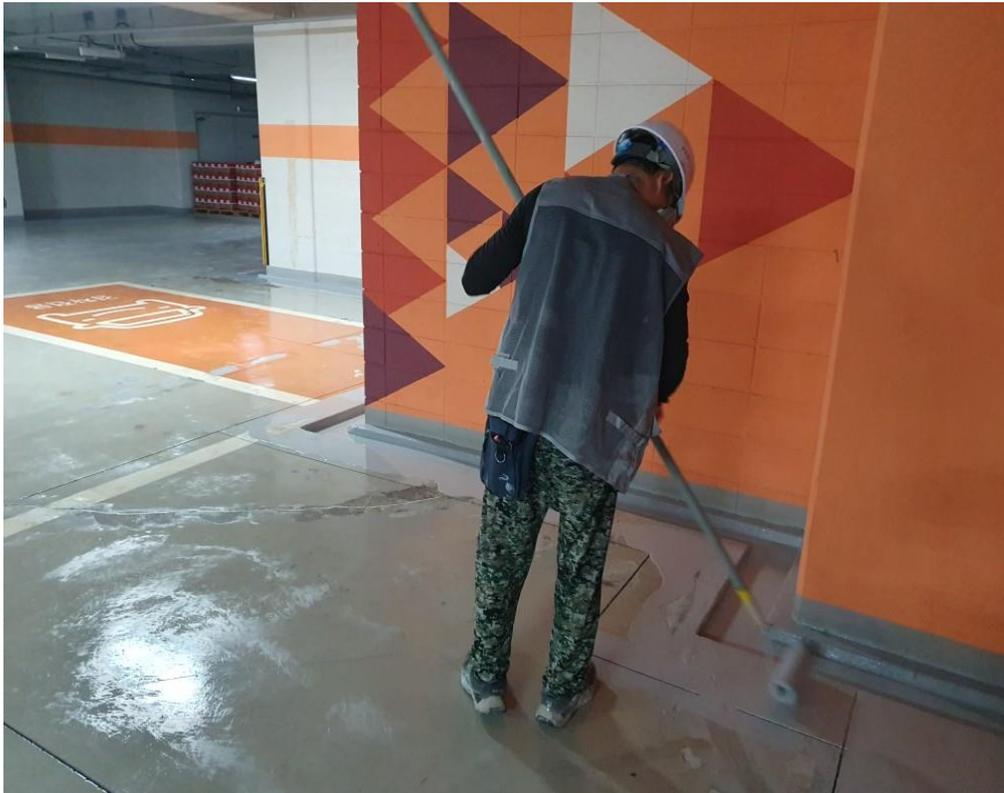
무용제 1차 도장 작업
