# 공사사진철

공사명 : 대구 죽곡한신휴플러스아파트  
지하주차장 에폭시 공사

삼창엔지니어링(주)

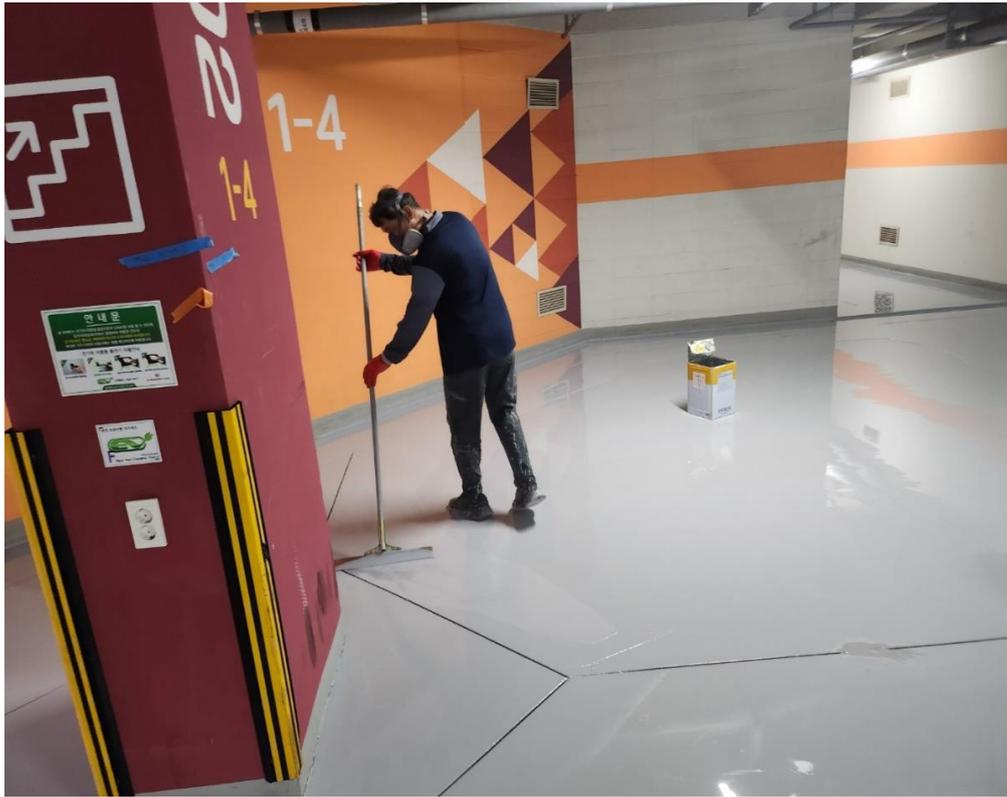
무용제 2차 도장작업

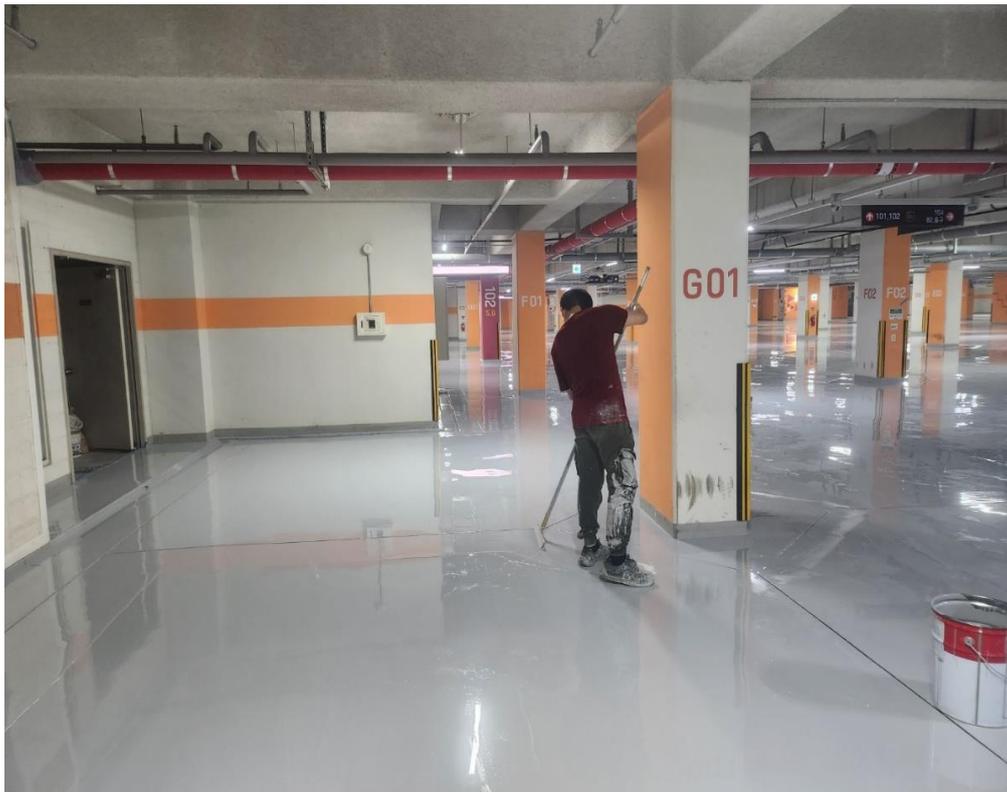
무용제 2차 도장작업

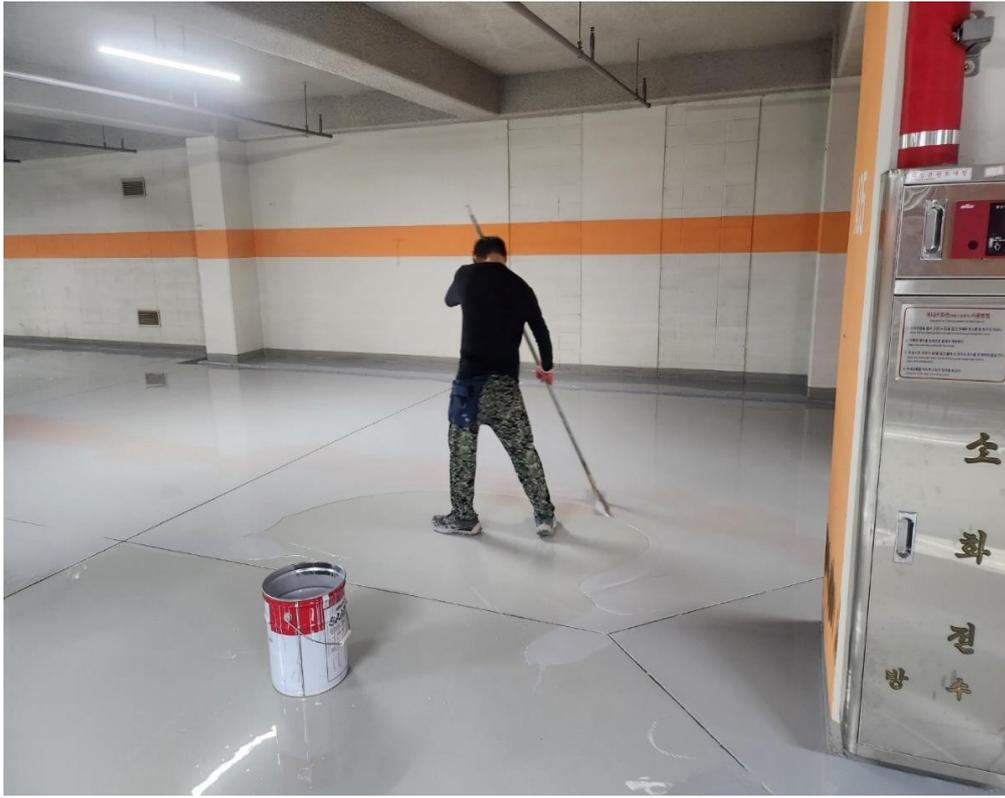
무용제 2차 도장작업

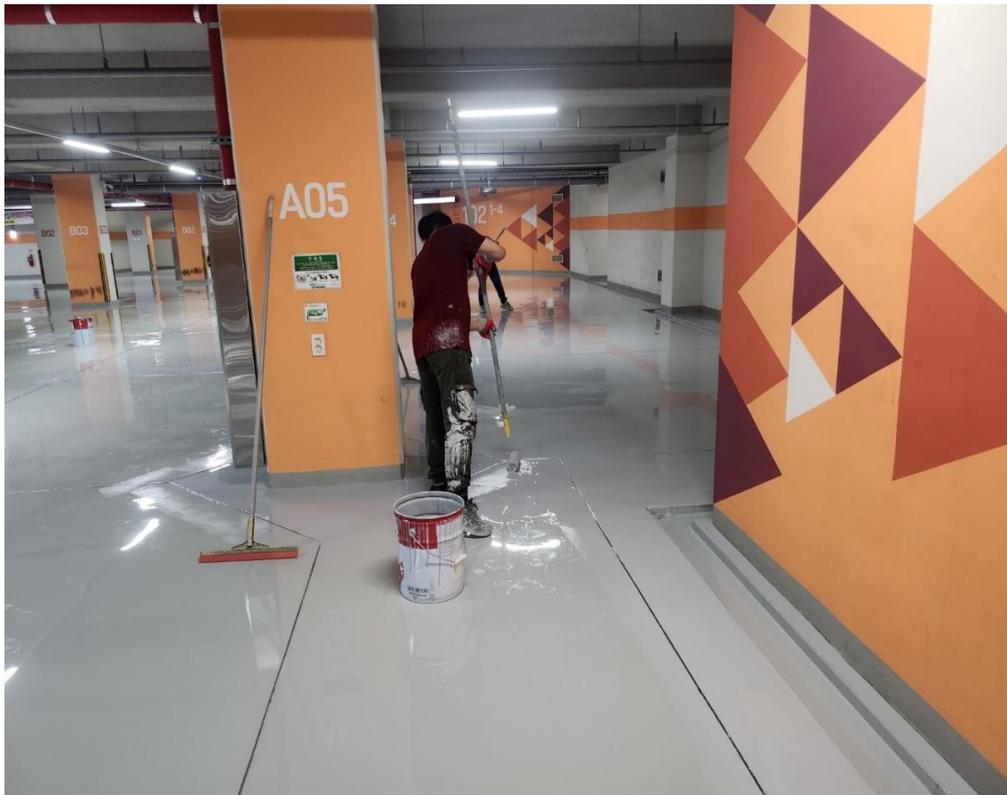
무용제 2차 도장작업

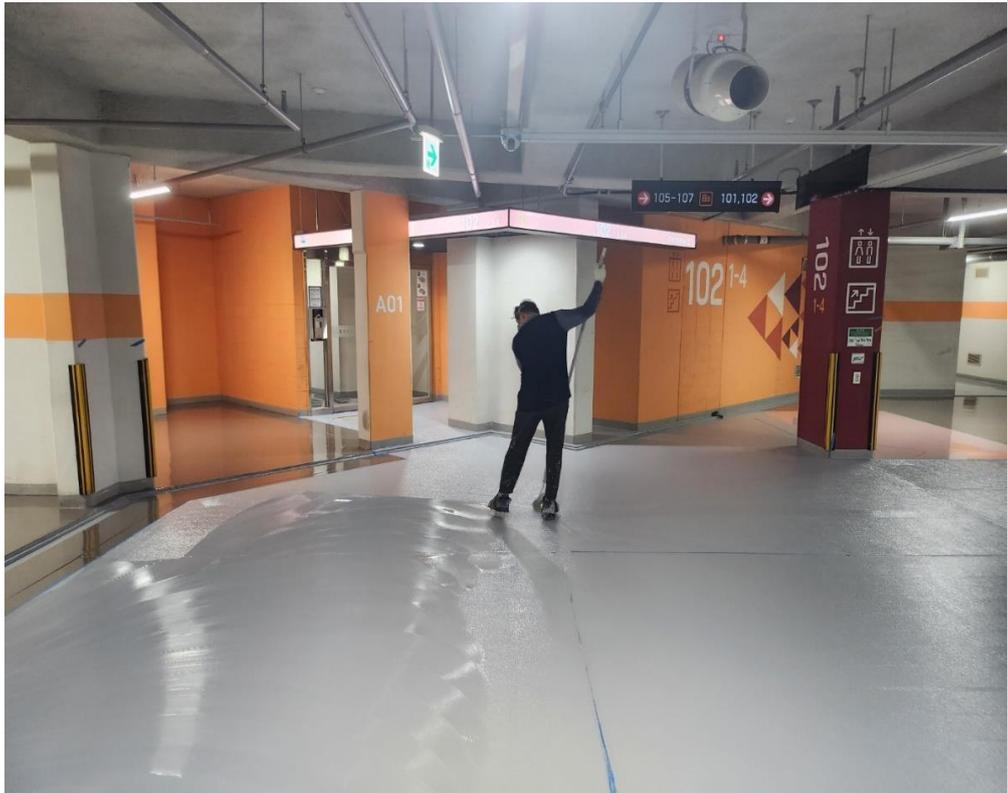
주행로 엠보 도장작업

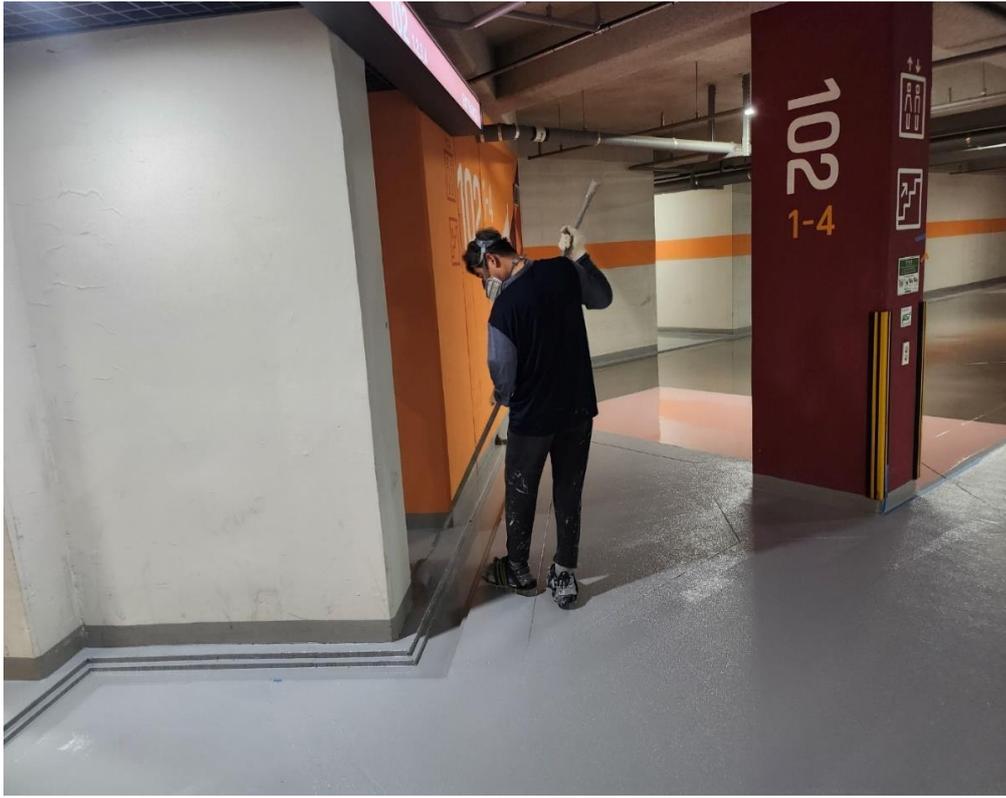
주행로 엠보 도장작업

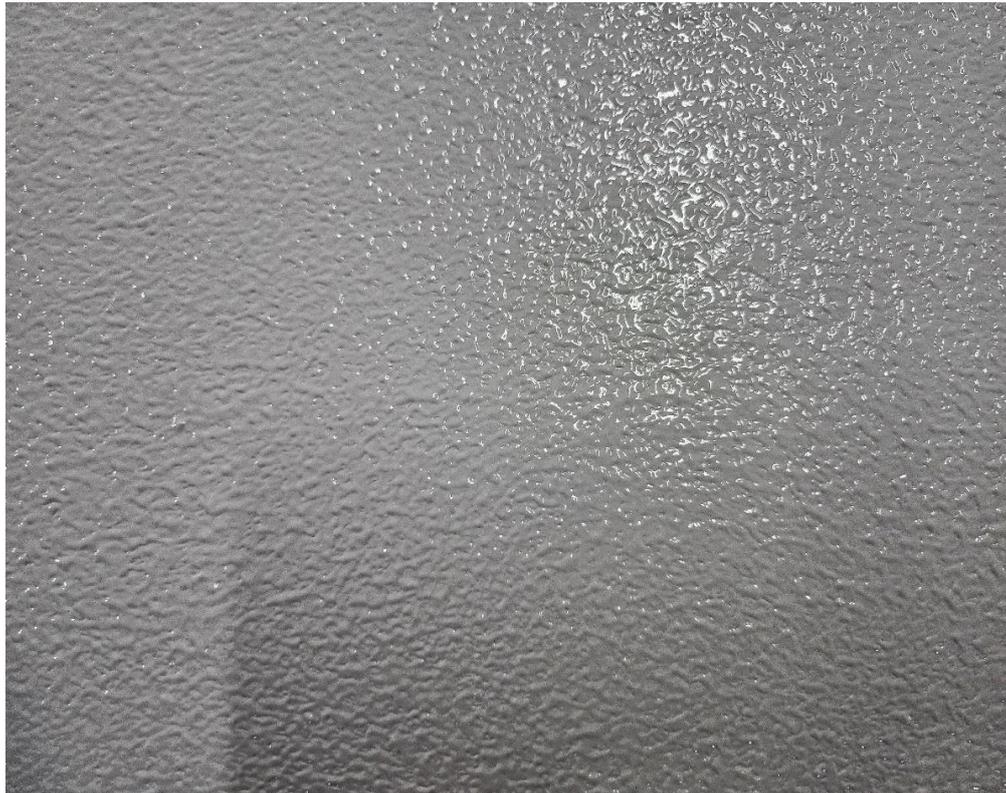
주행로 엠보 도장작업

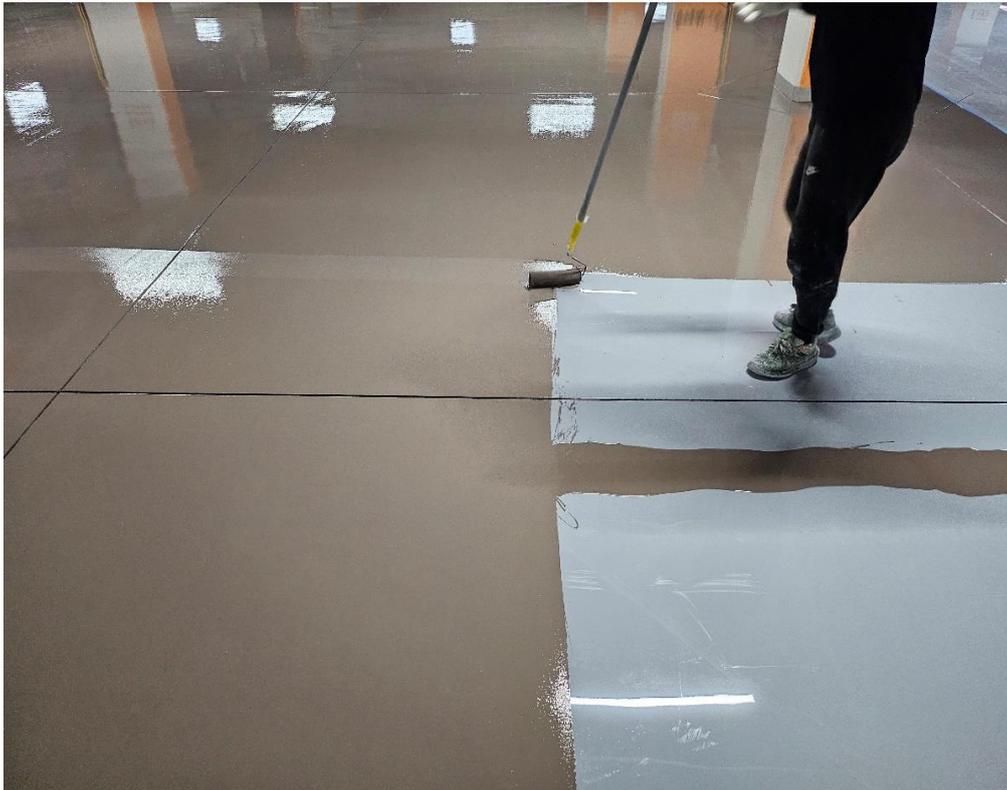
주차면 상도 작업

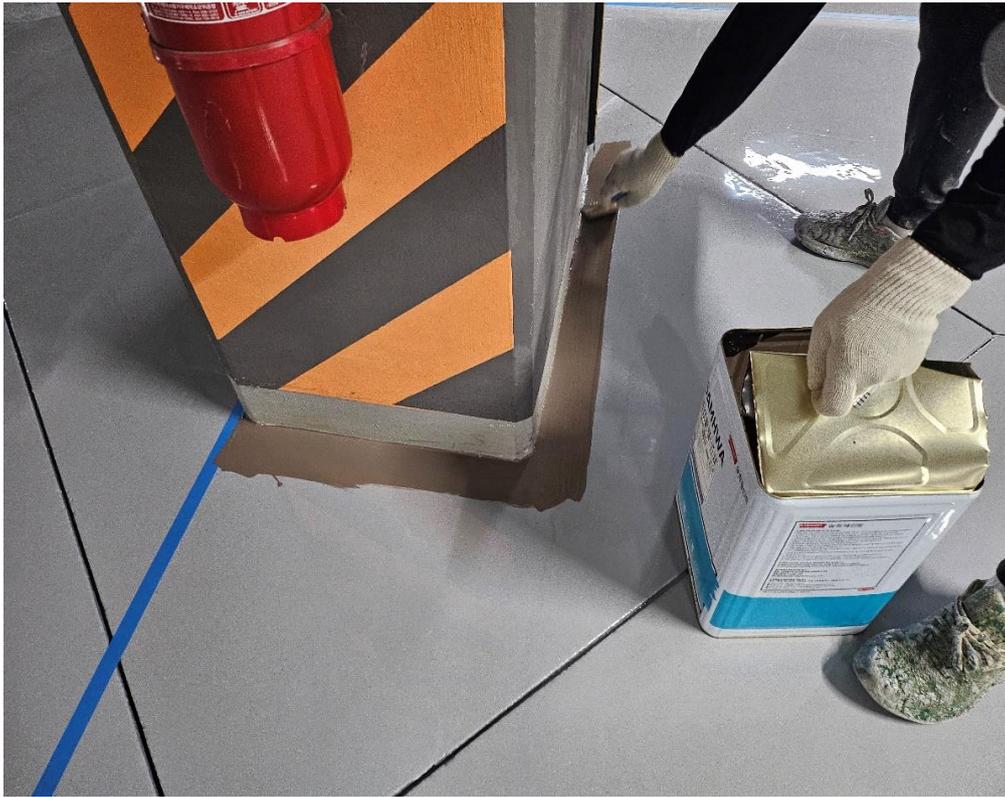
주차면 상도 작업

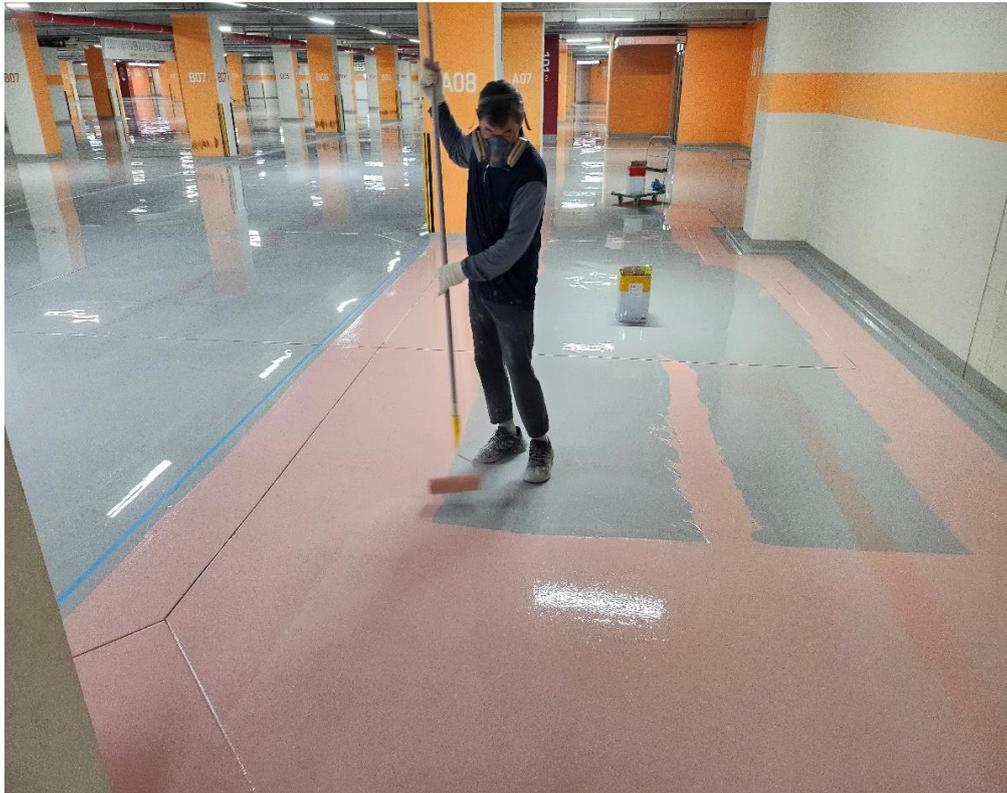
주차면 상도 작업

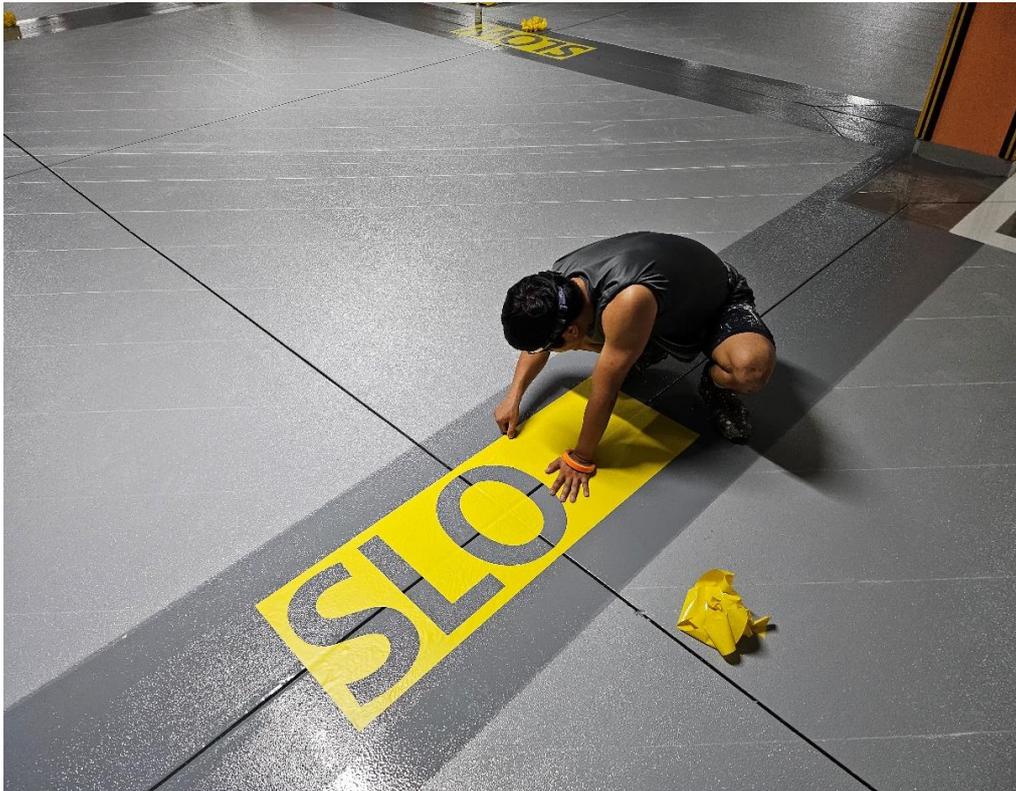
차선 및 그래픽

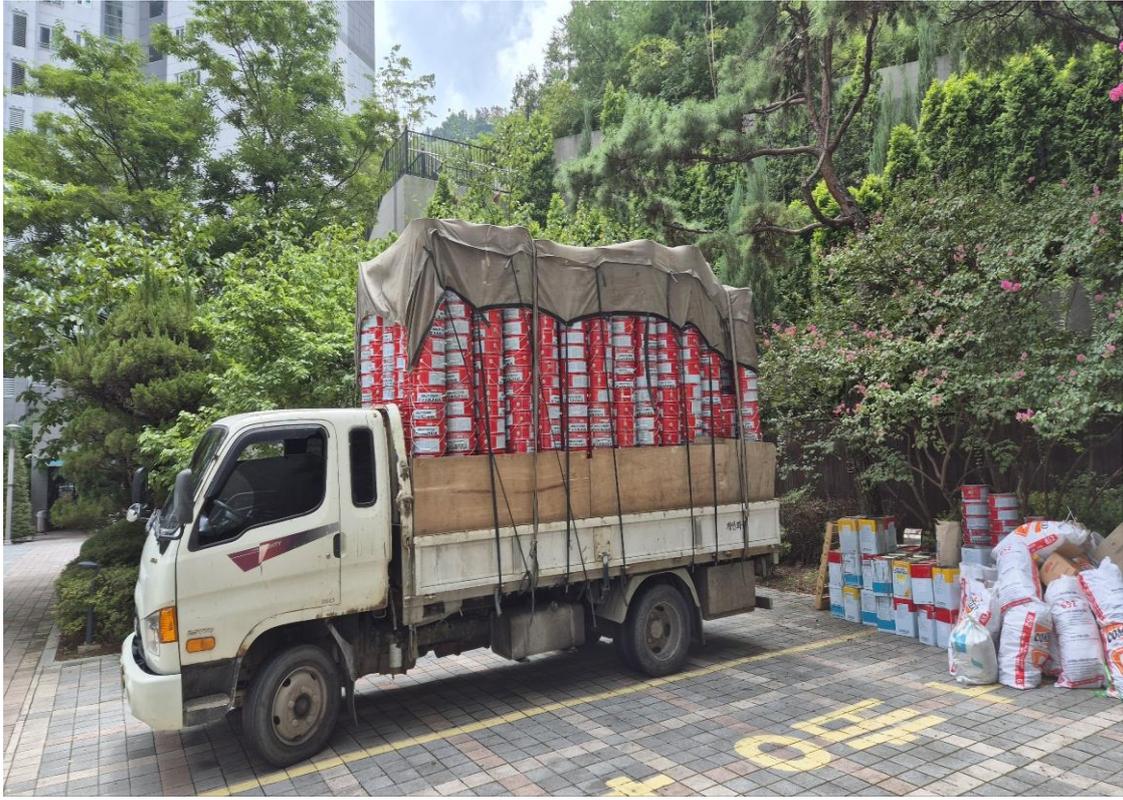
1,2구간 폐기물 처리

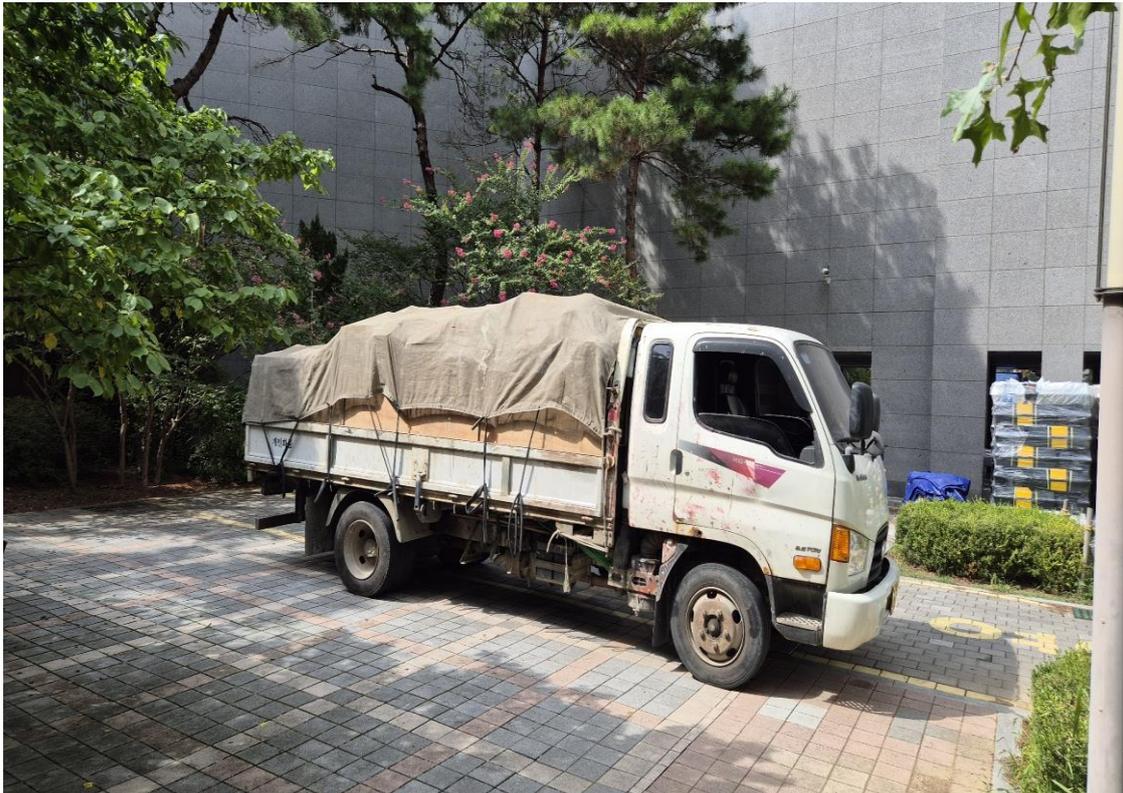
1,2구간 폐기물 처리

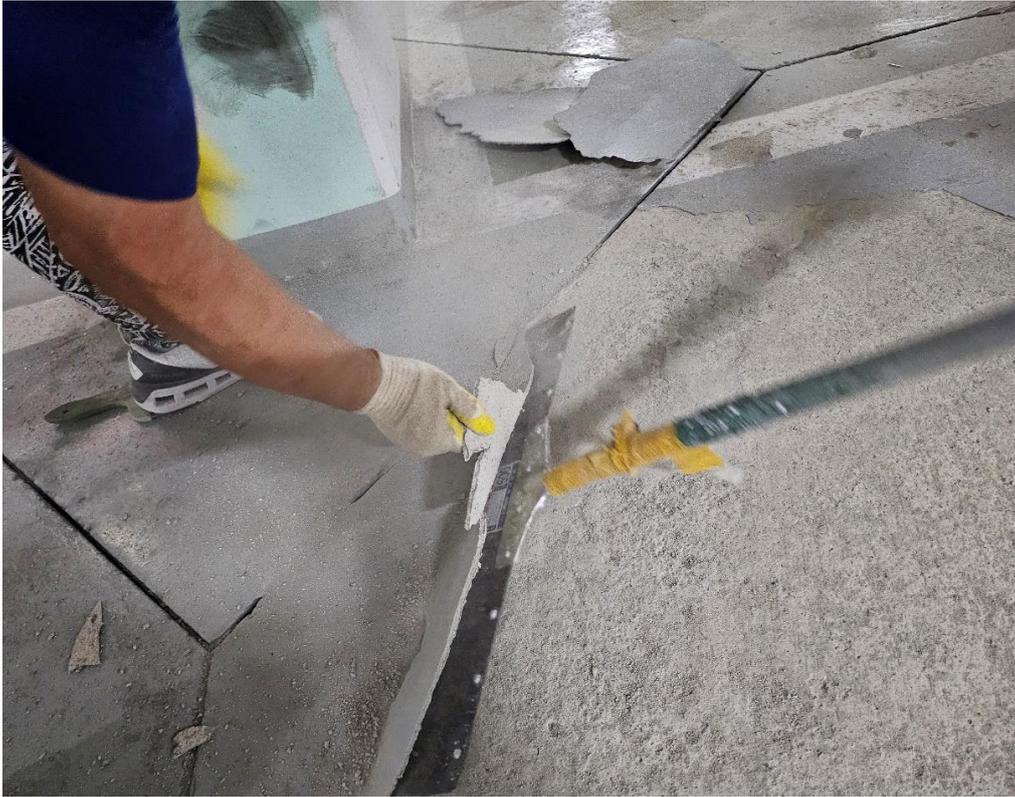
바탕면 정리

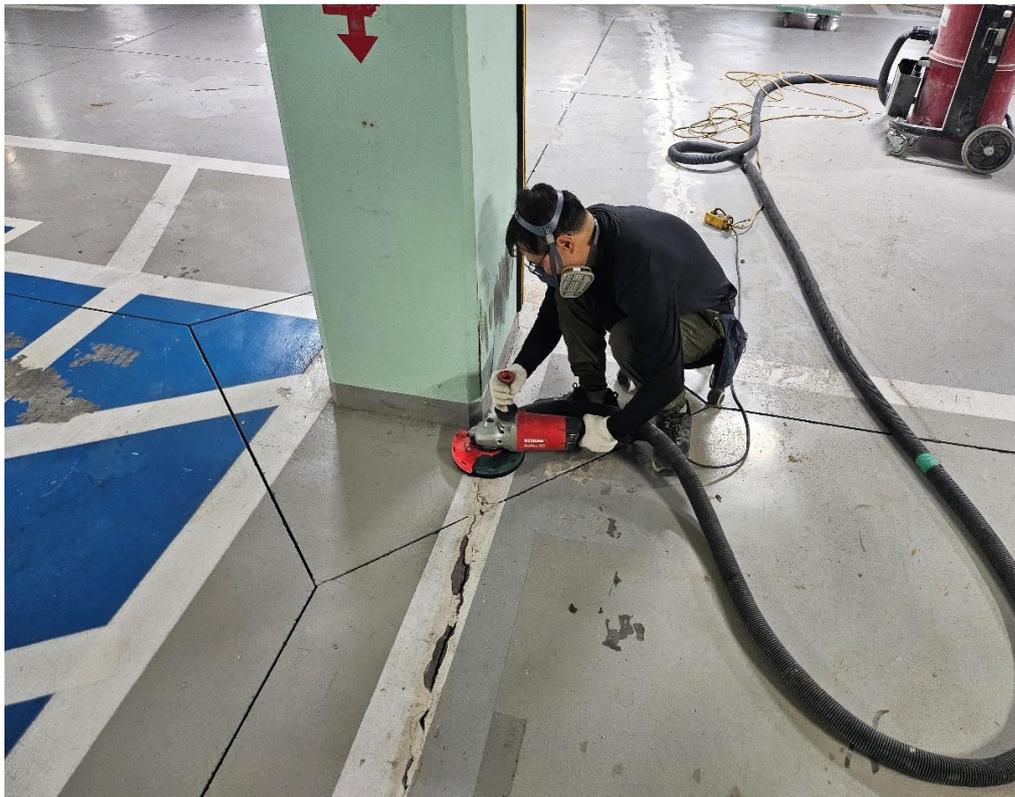
바탕면 정리

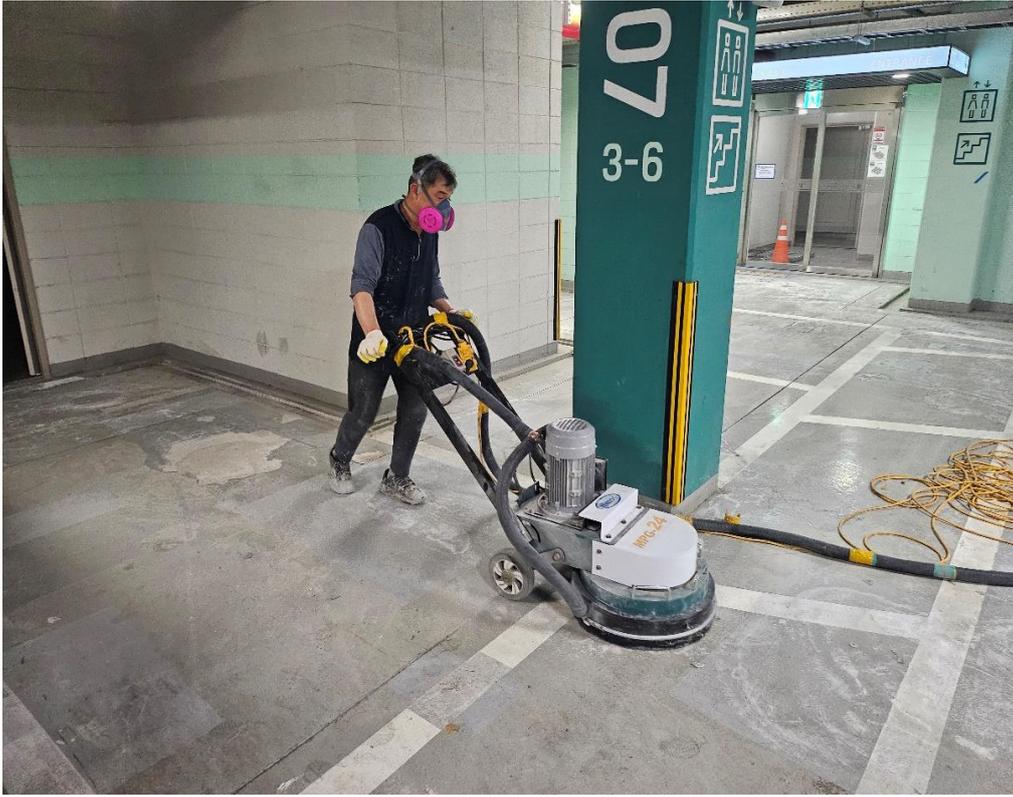
바탕면 정리

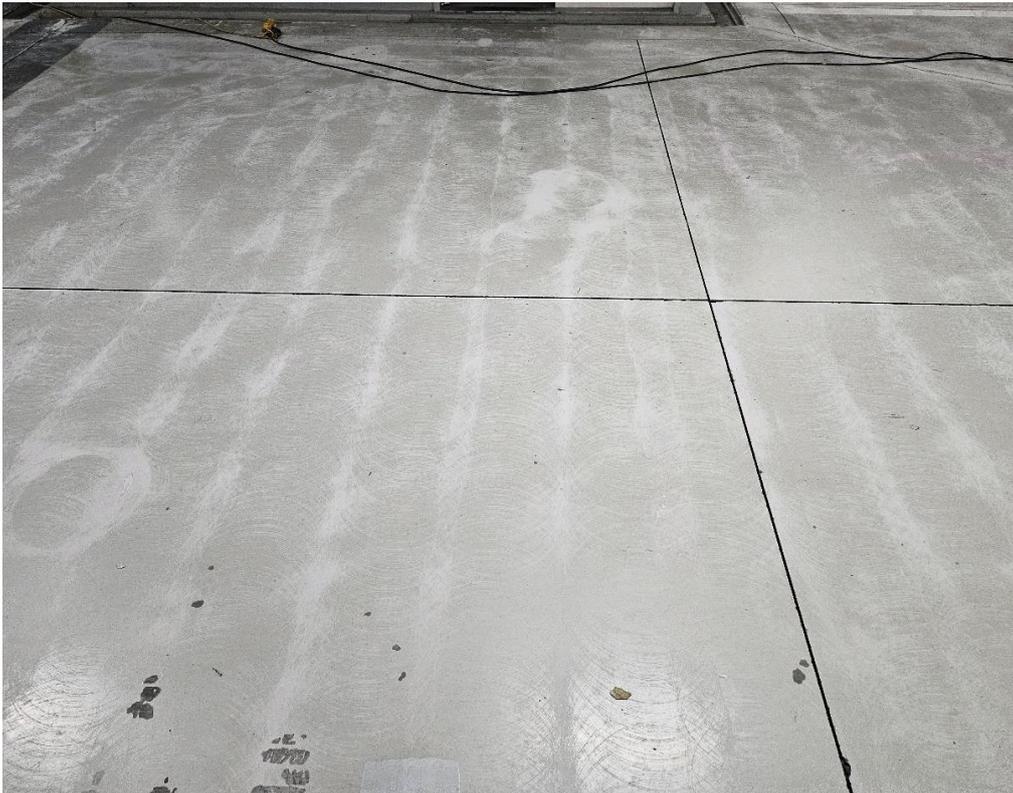
바탕면 정리

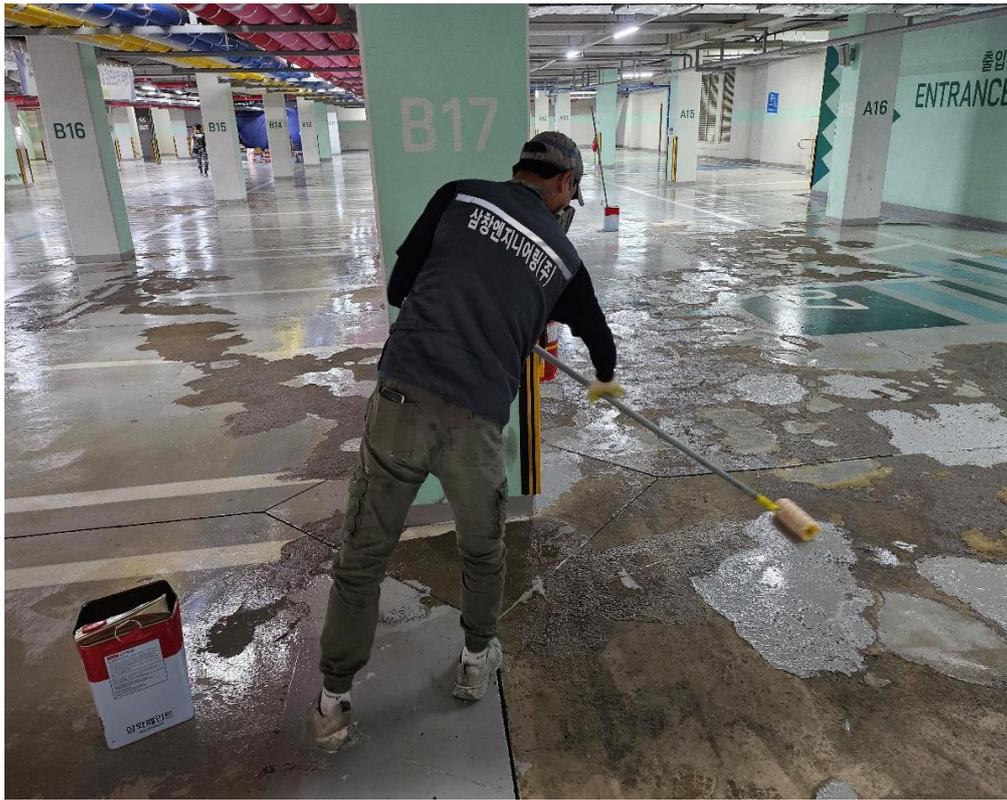
프라이머(하도) 도장작업

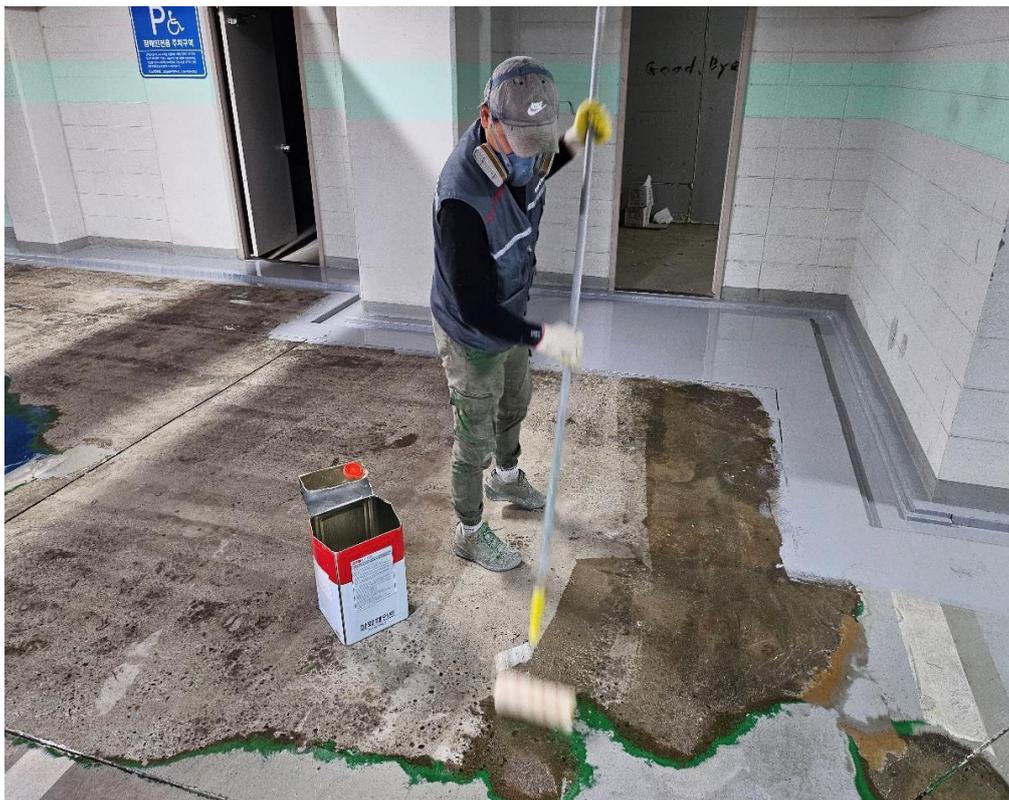
프라이머(하도) 도장작업

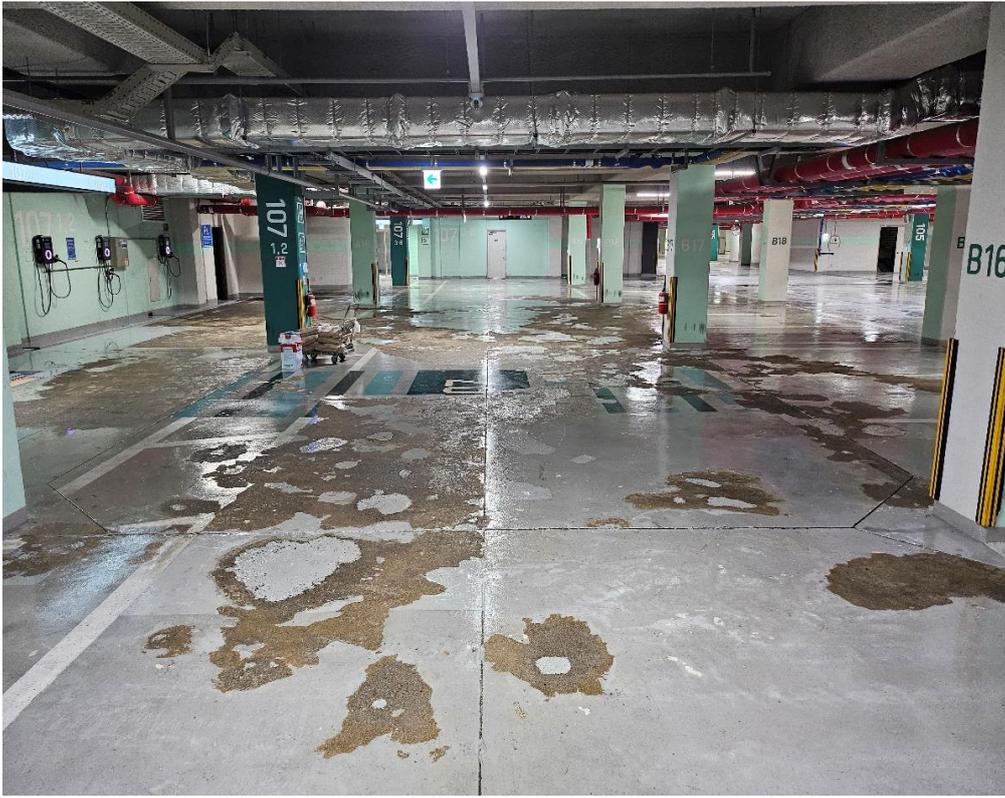
프라이머(하도) 도장작업

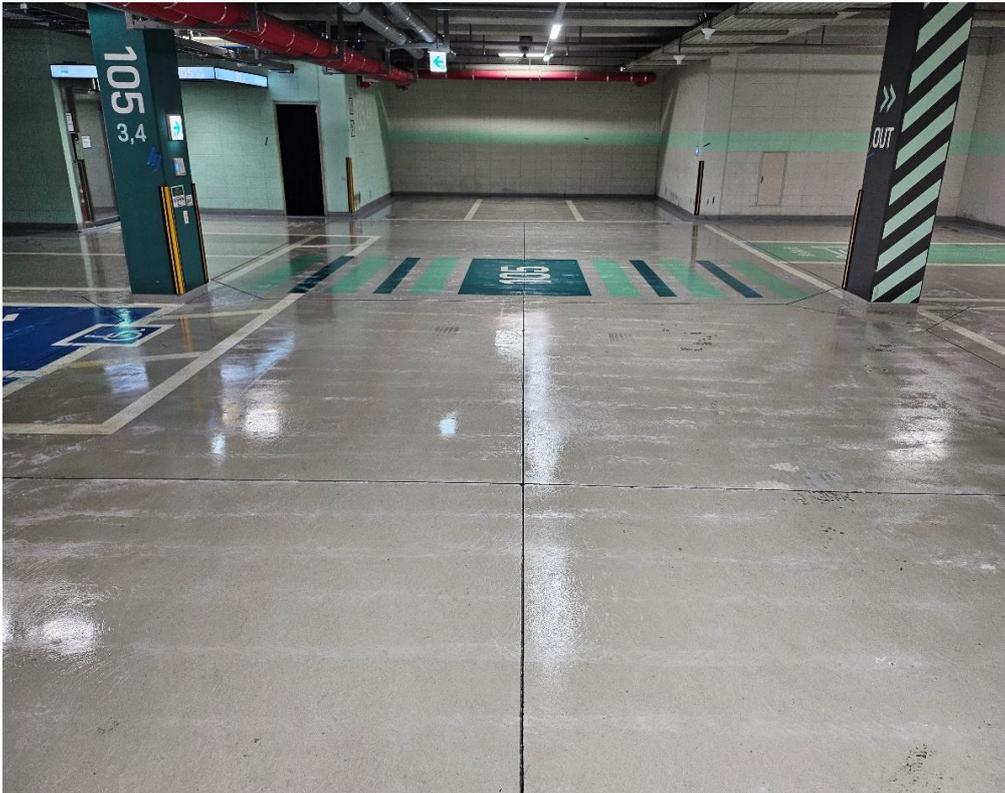
프라이머(하도) 도장작업

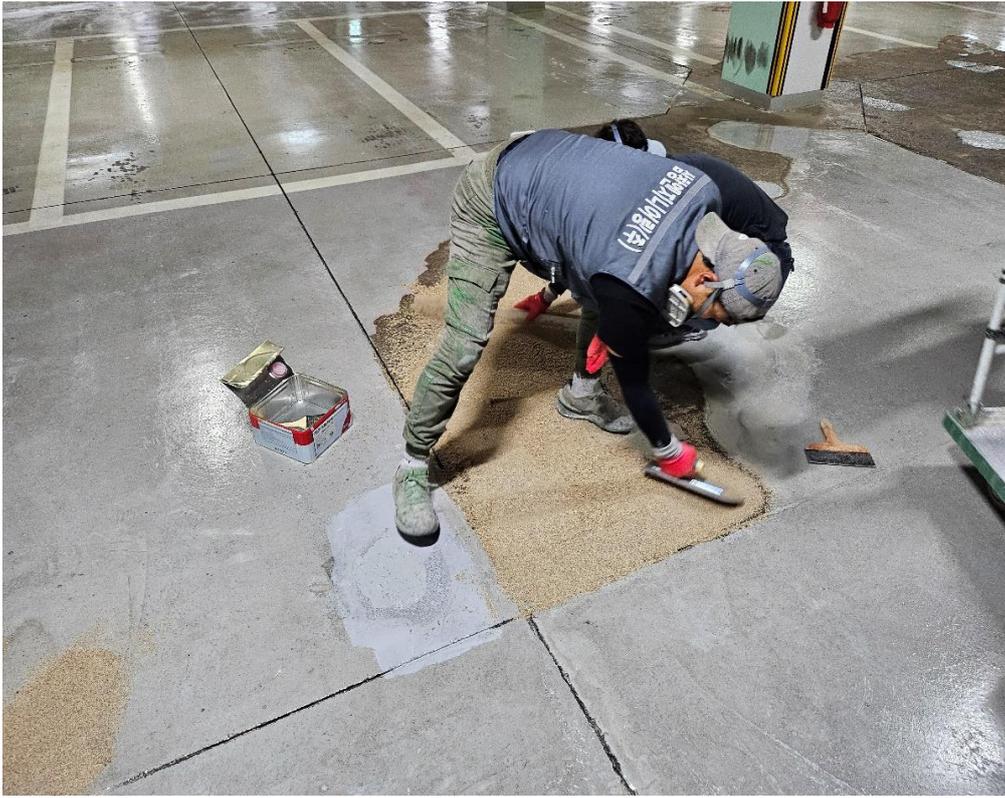
크랙보수 작업

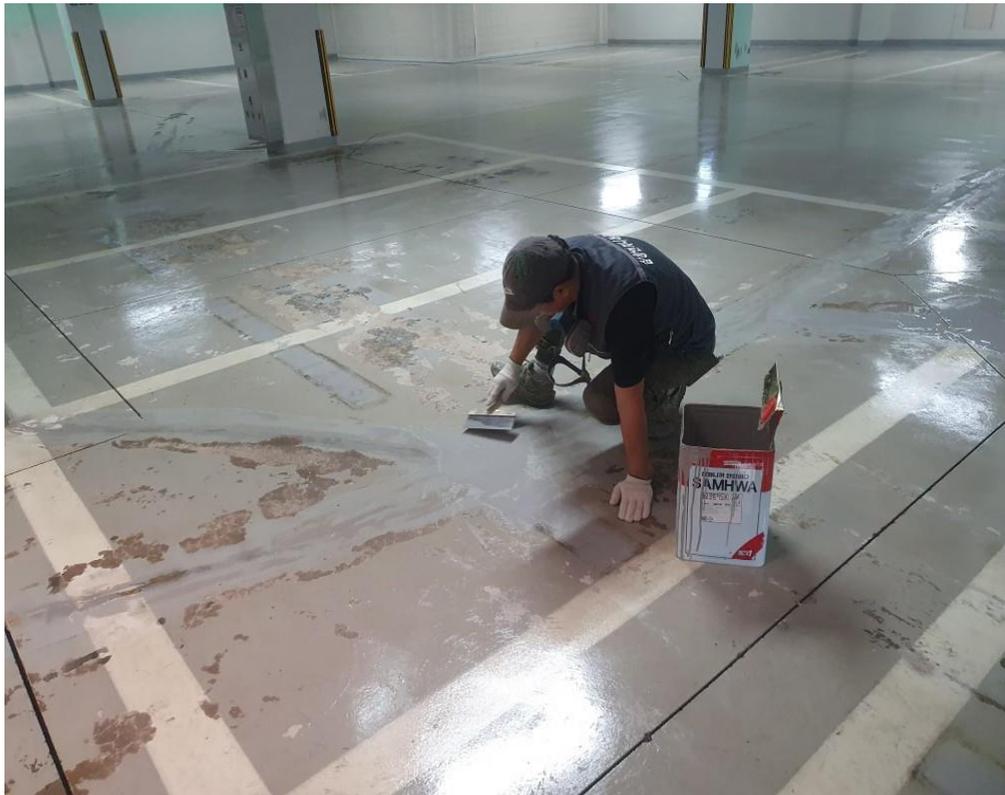
크랙보수 작업

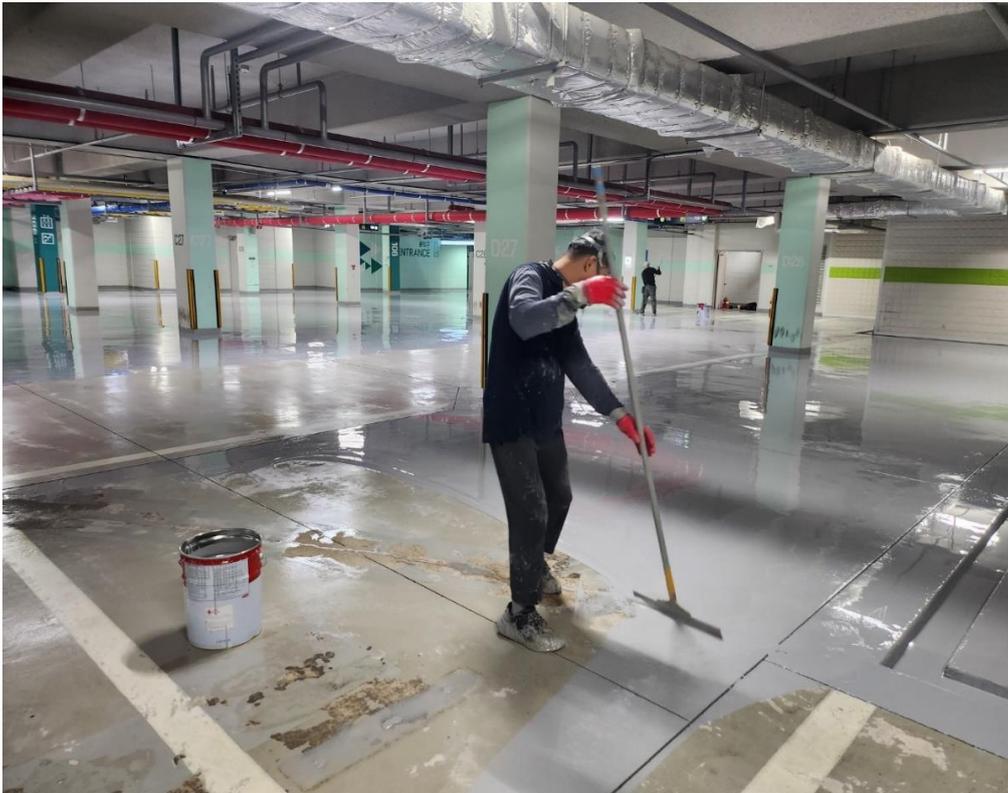
무용제 1차 도장 작업

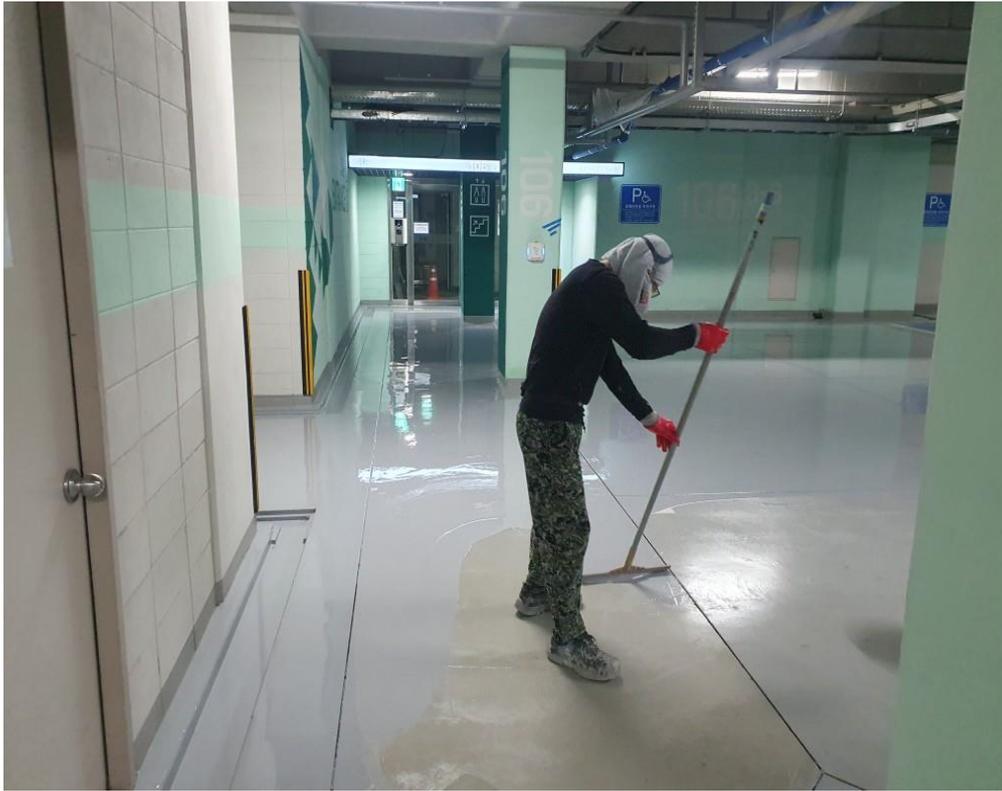
무용제 1차 도장 작업

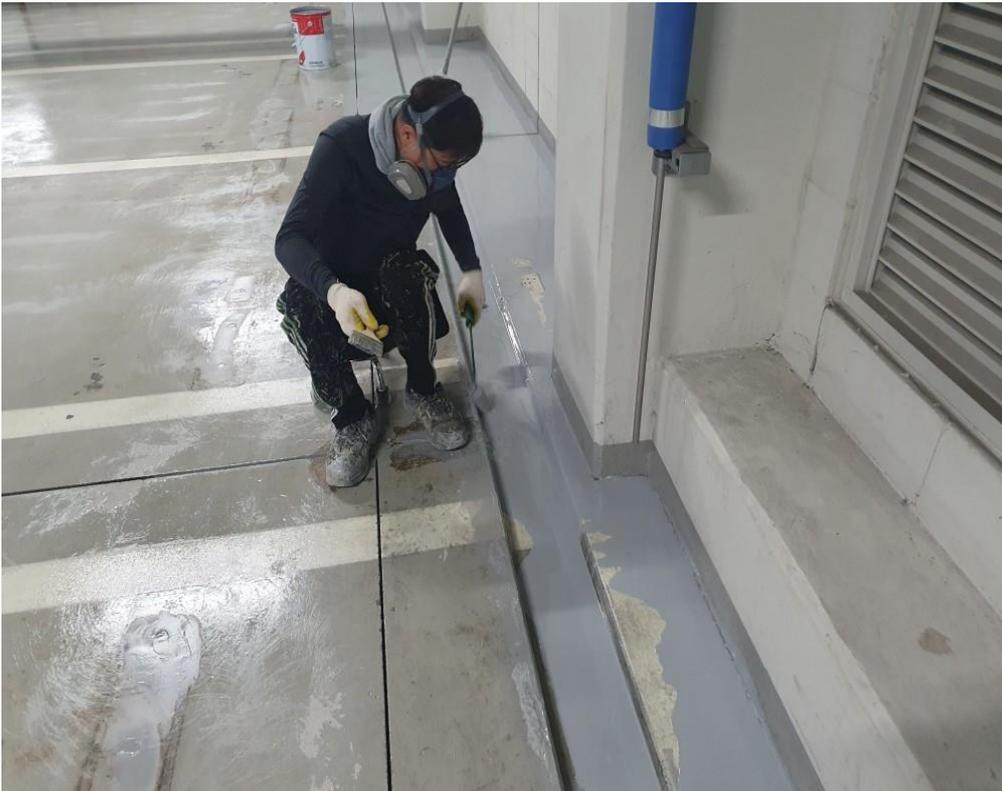
무용제 1차 도장 작업

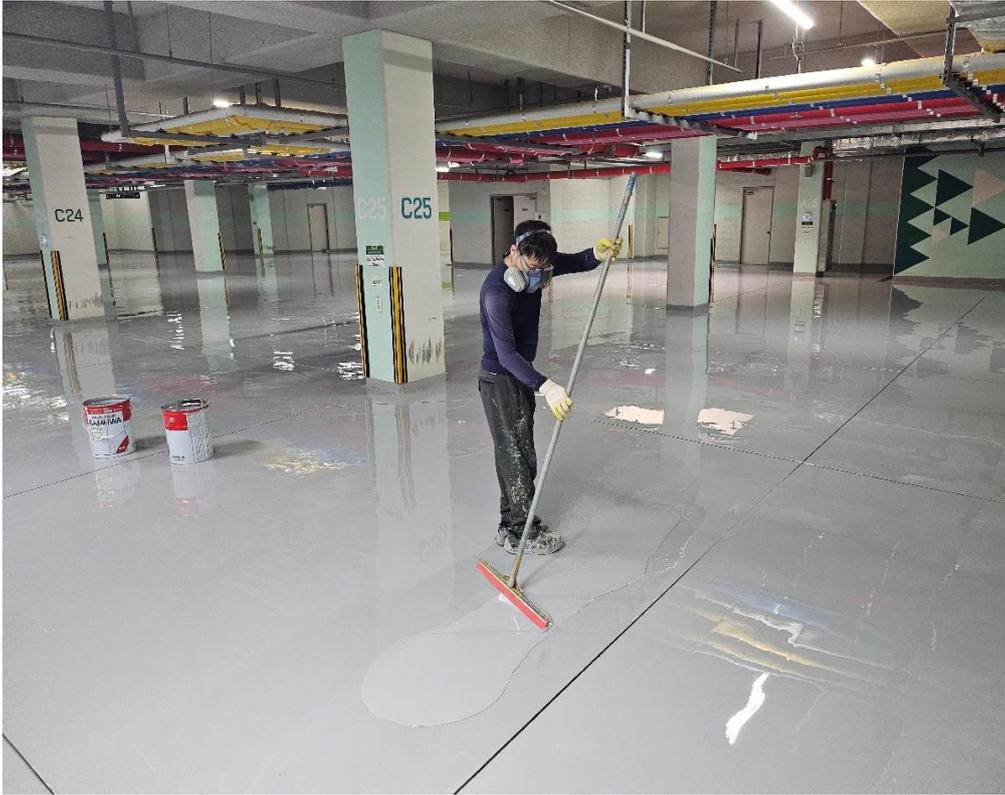
무용제 2차 도장작업

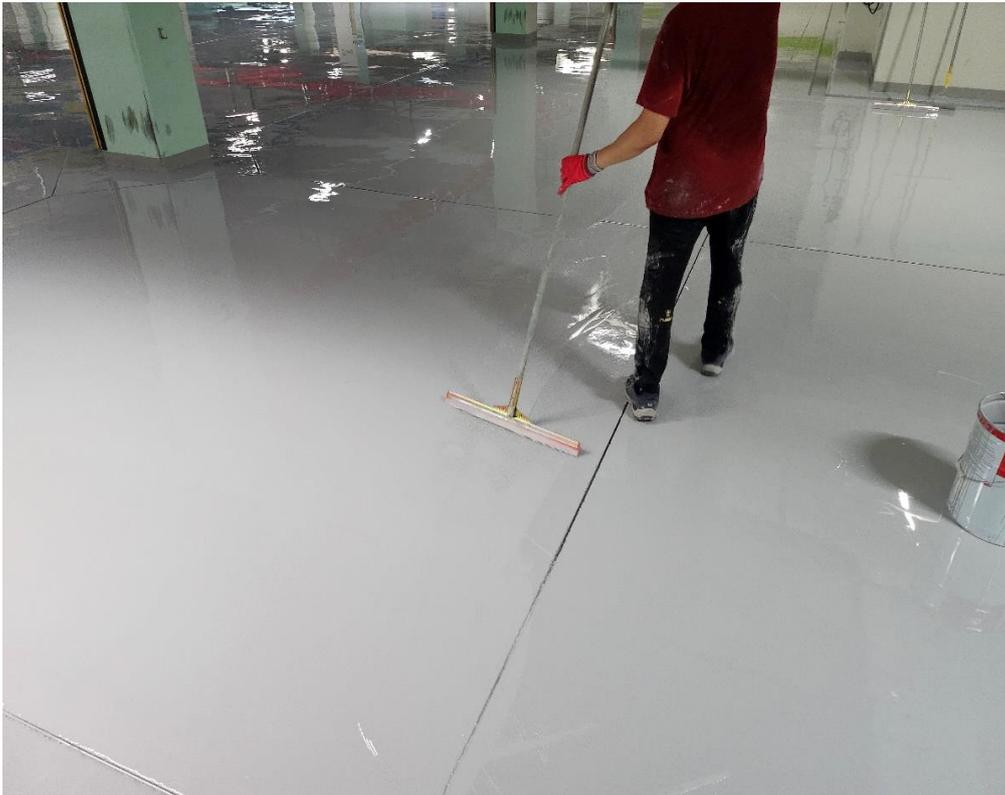
무용제 2차 도장작업
