# 공사사진철

공사명 : 대구 죽곡한신휴플러스아파트  
지하주차장 에폭시 공사

삼창엔지니어링(주)

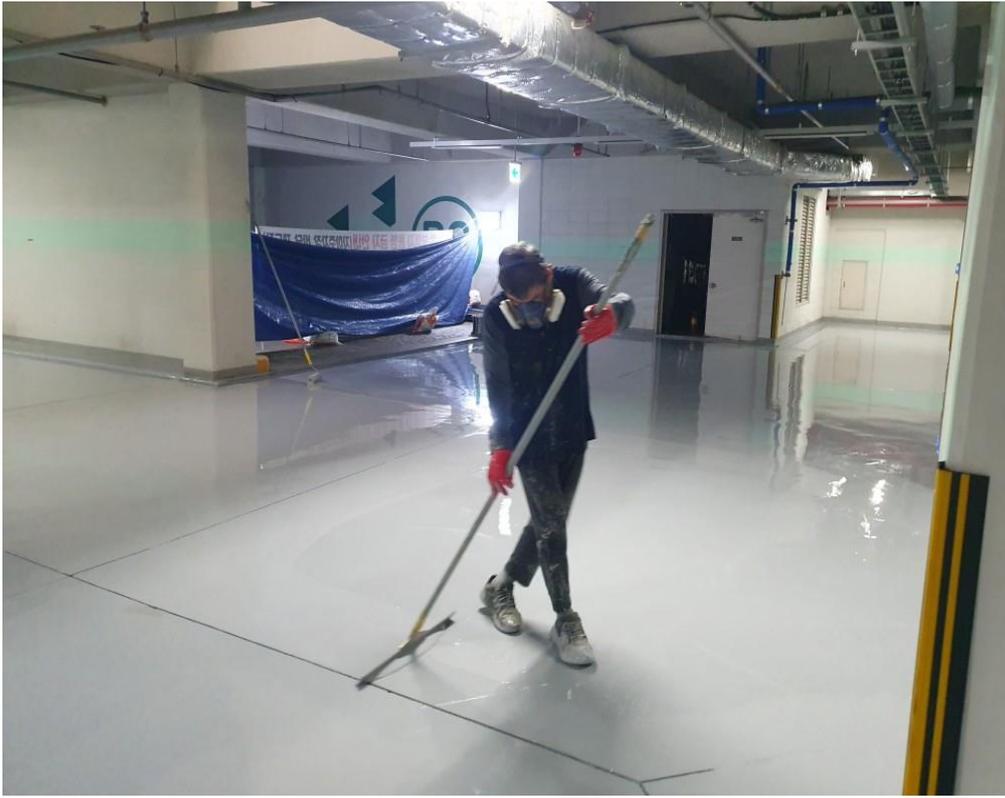
무용제 2차 도장작업

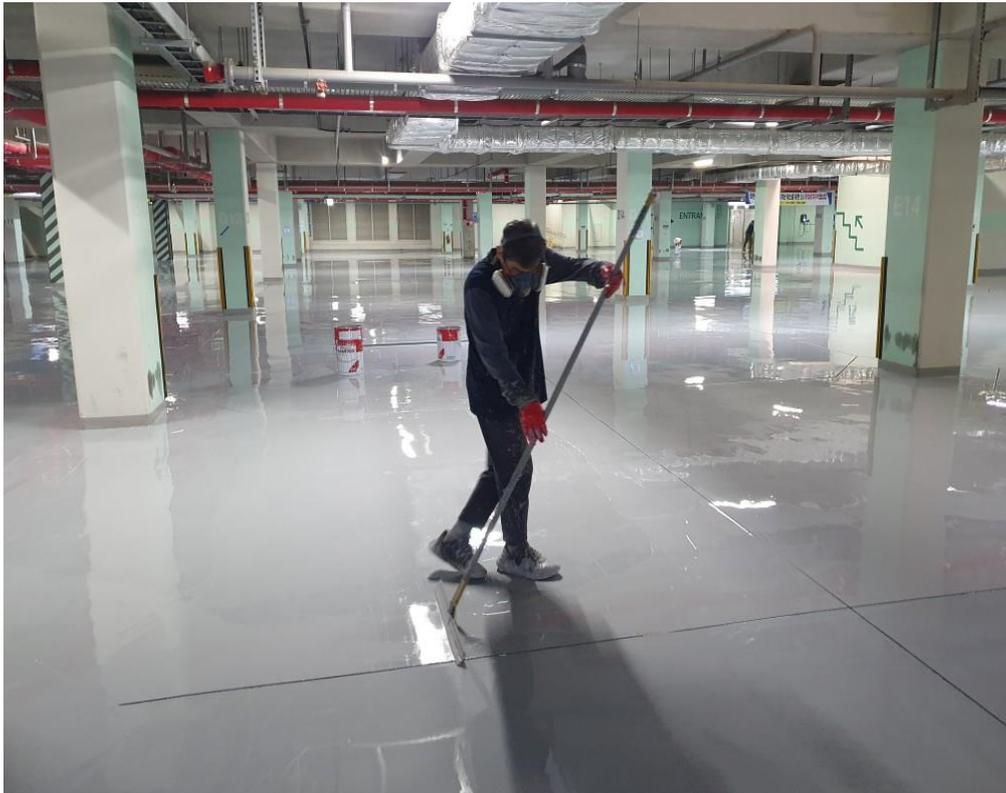
무용제 2차 도장작업

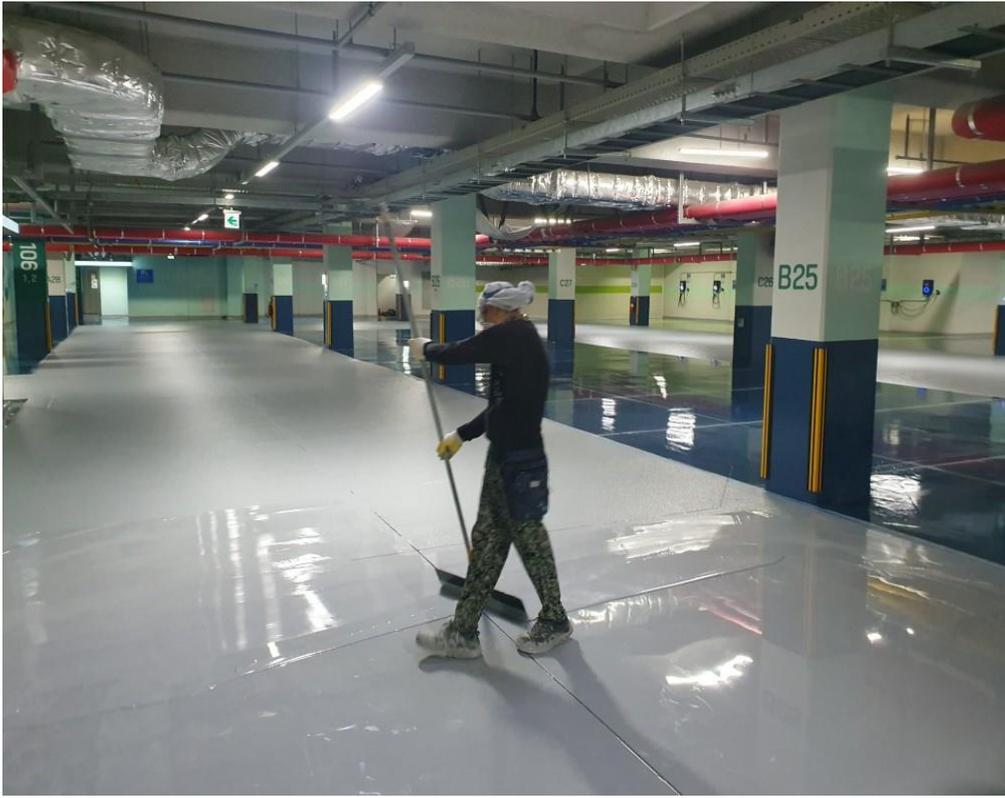
주행로 엠보 도장작업

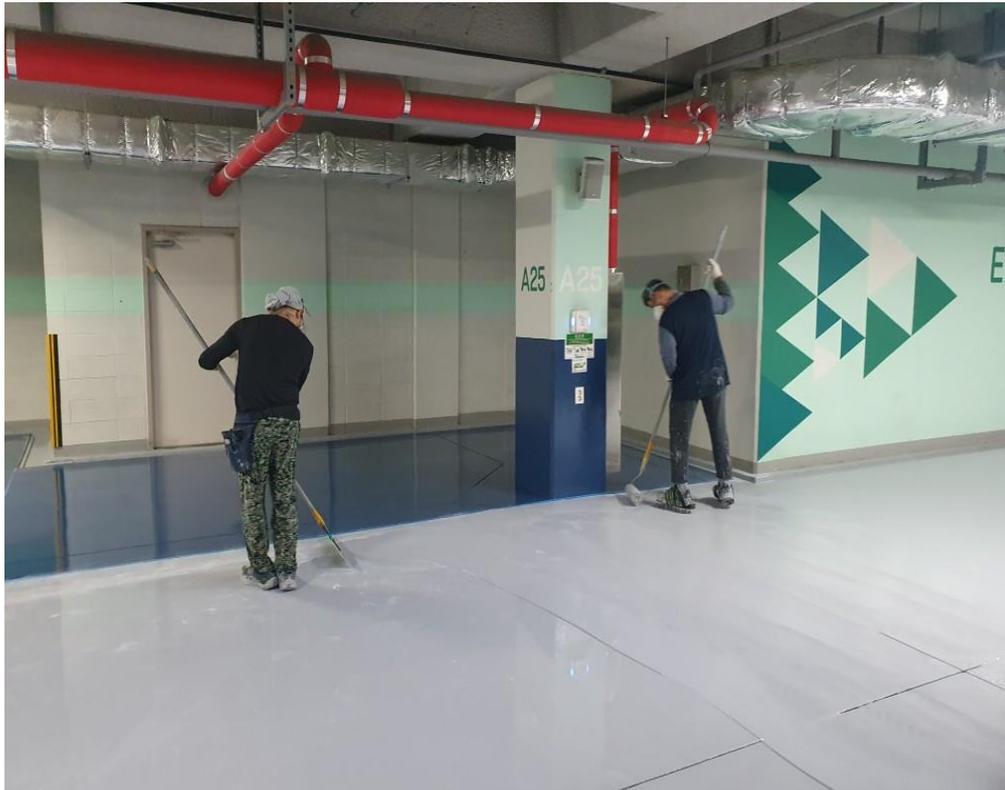
주행로 엠보 도장작업

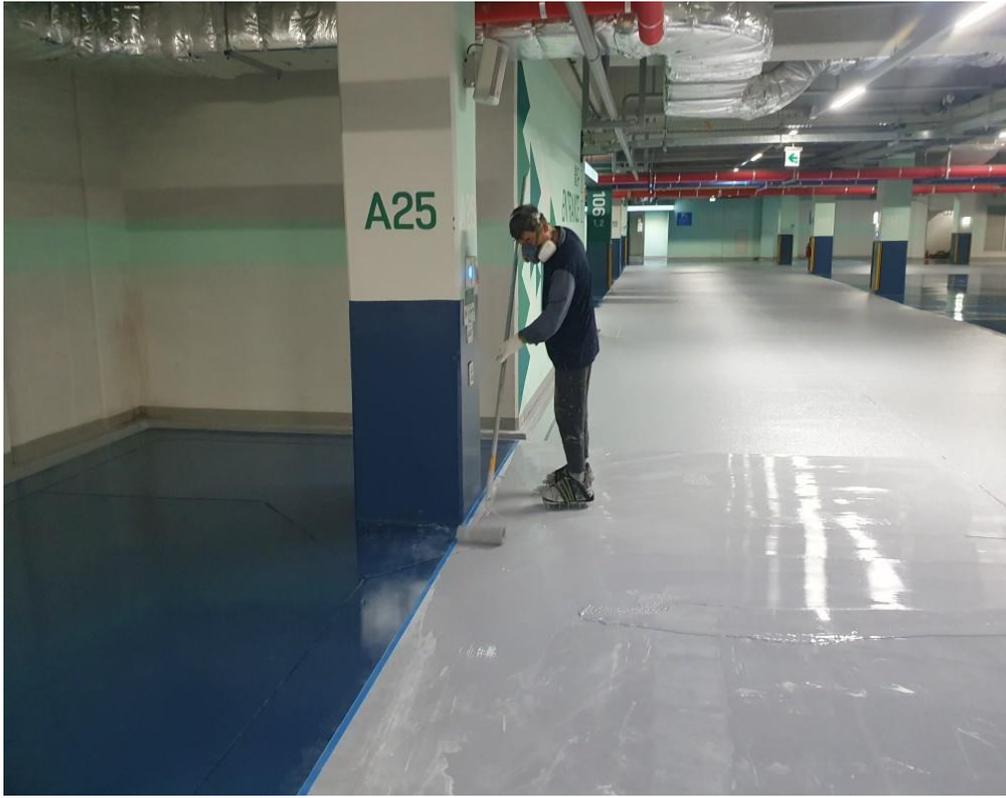
주행로 엠보 도장작업

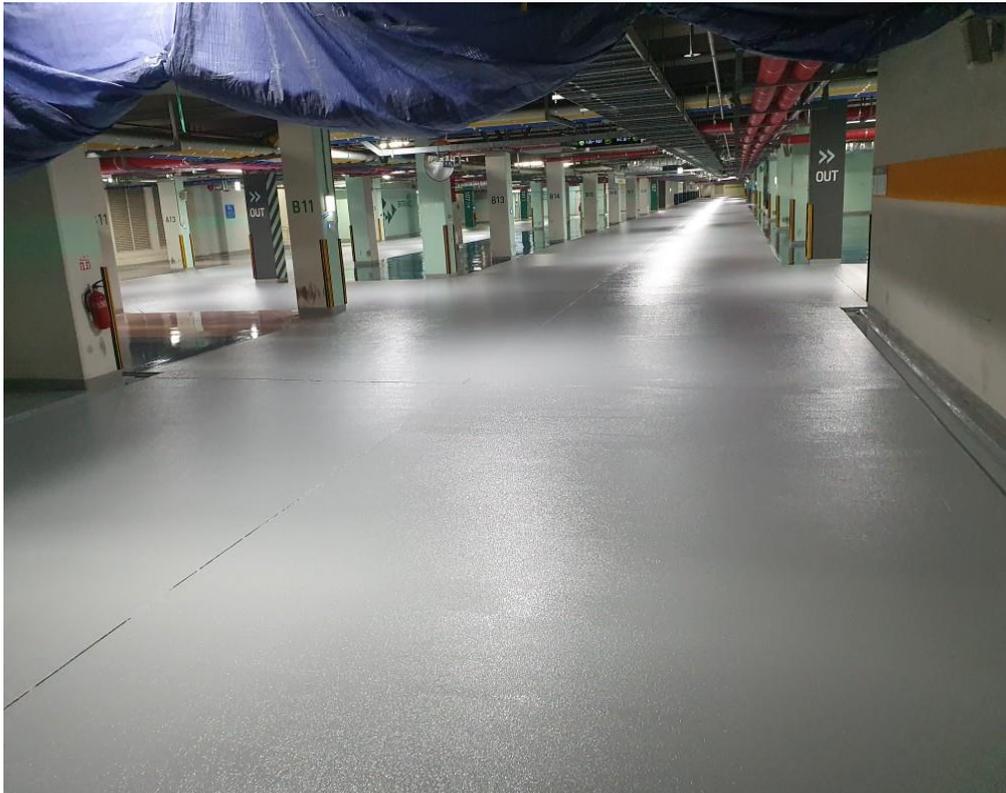
주행로 엠보 도장작업

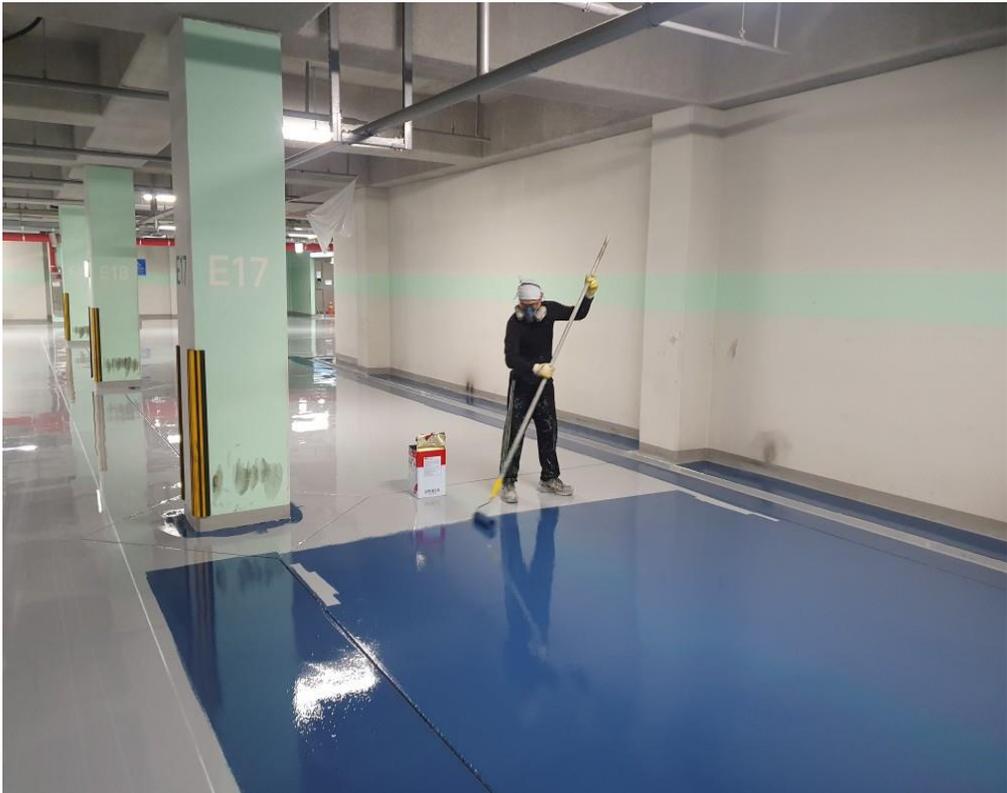
주차면 상도 작업

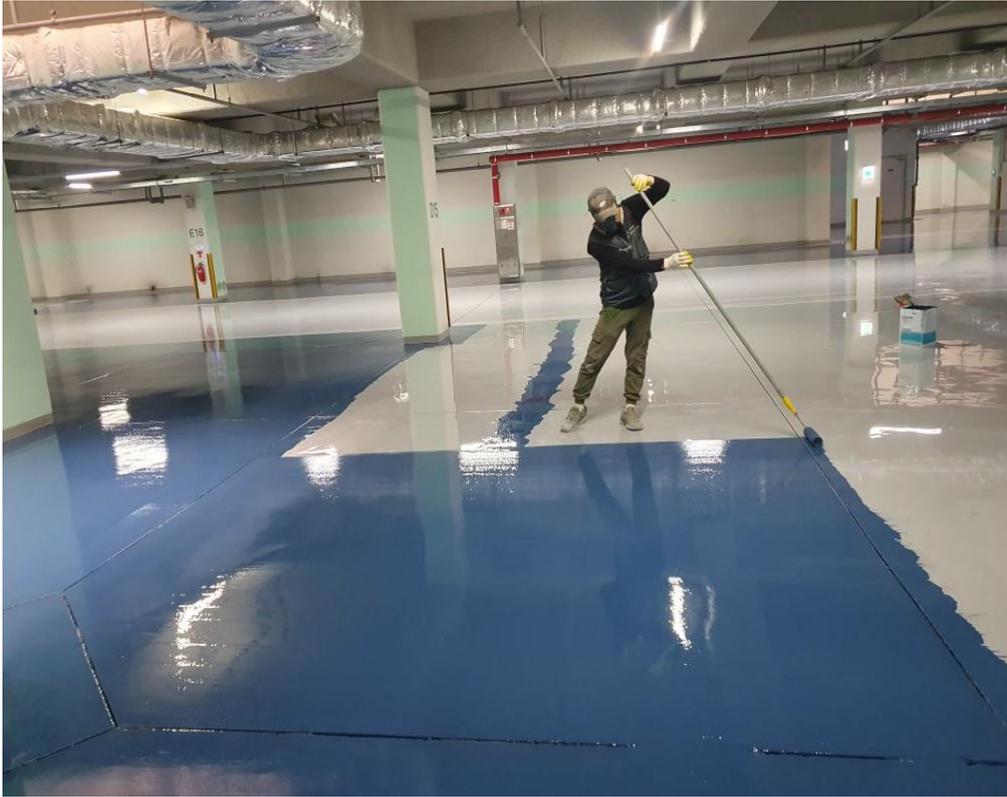
주차면 상도 작업

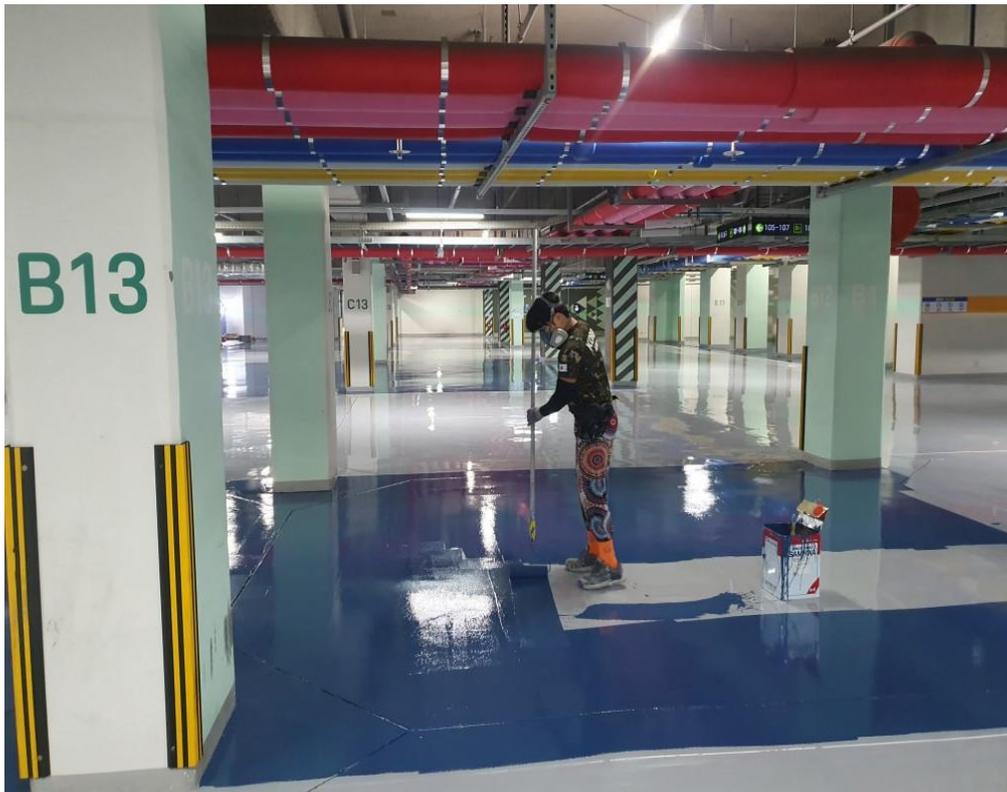
주차면 상도 작업

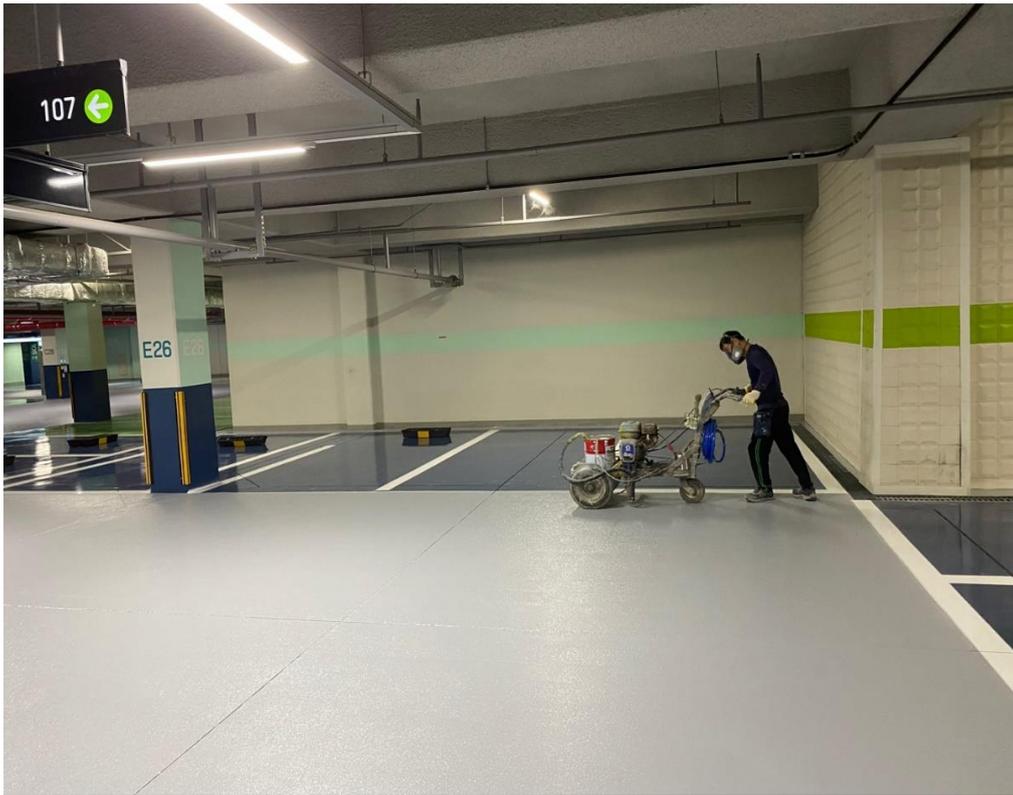
차선 및 그래픽

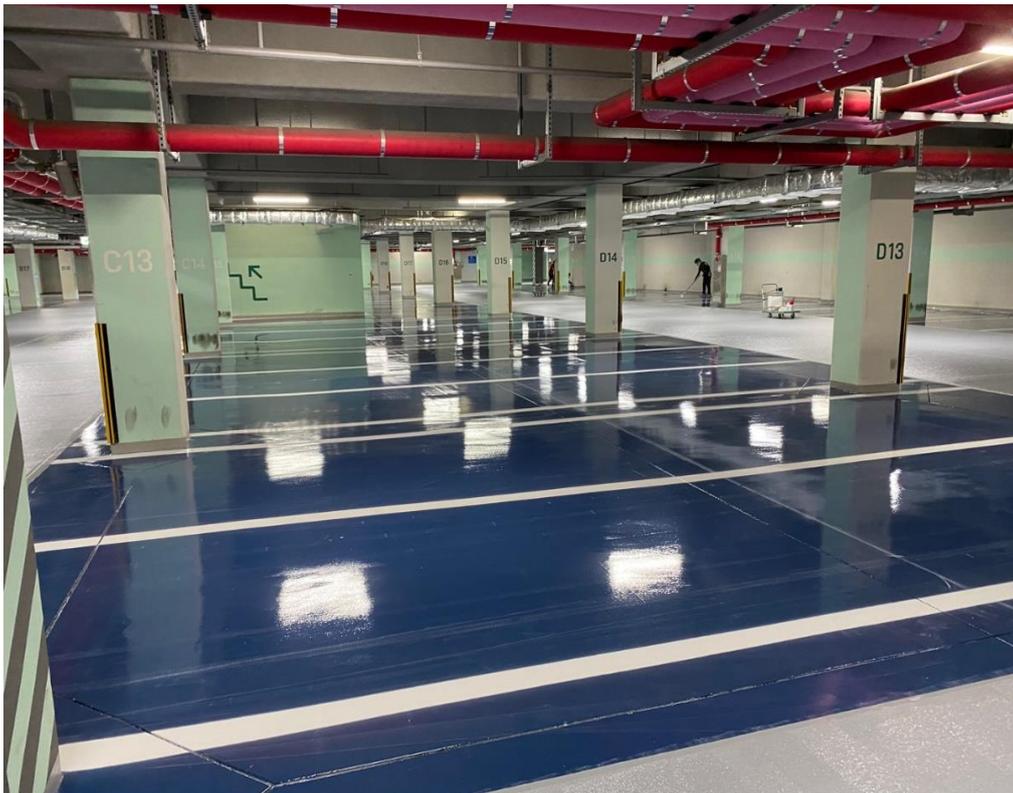
차선 및 그래픽

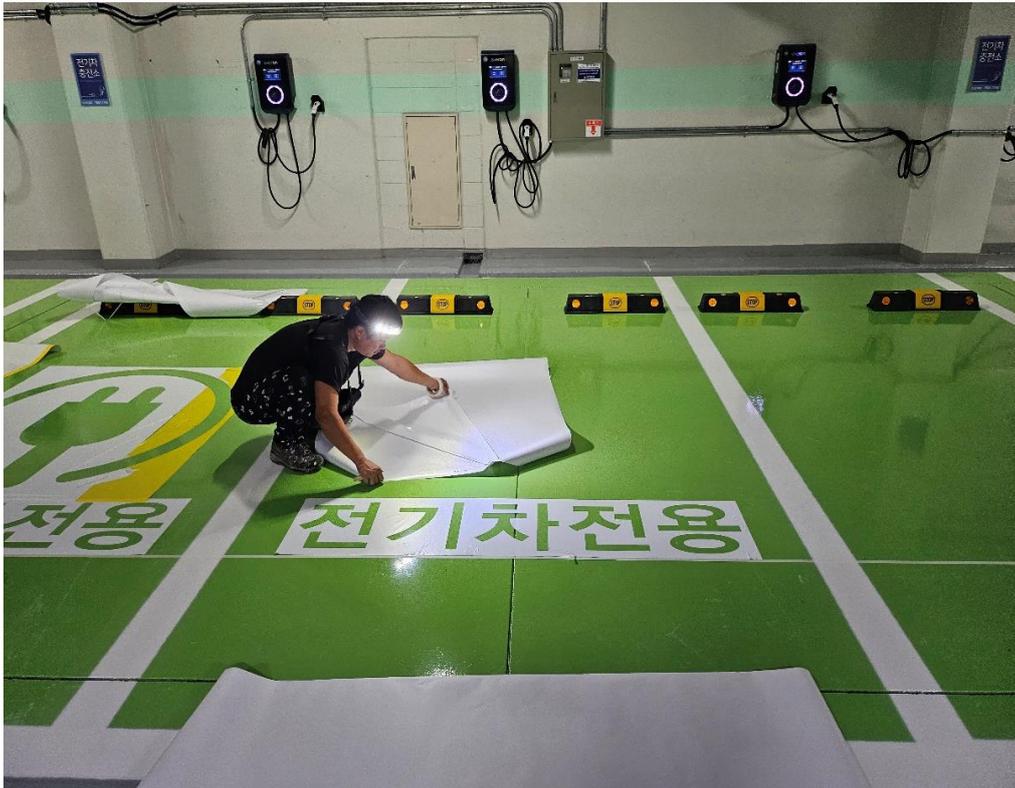
차선 및 그래픽

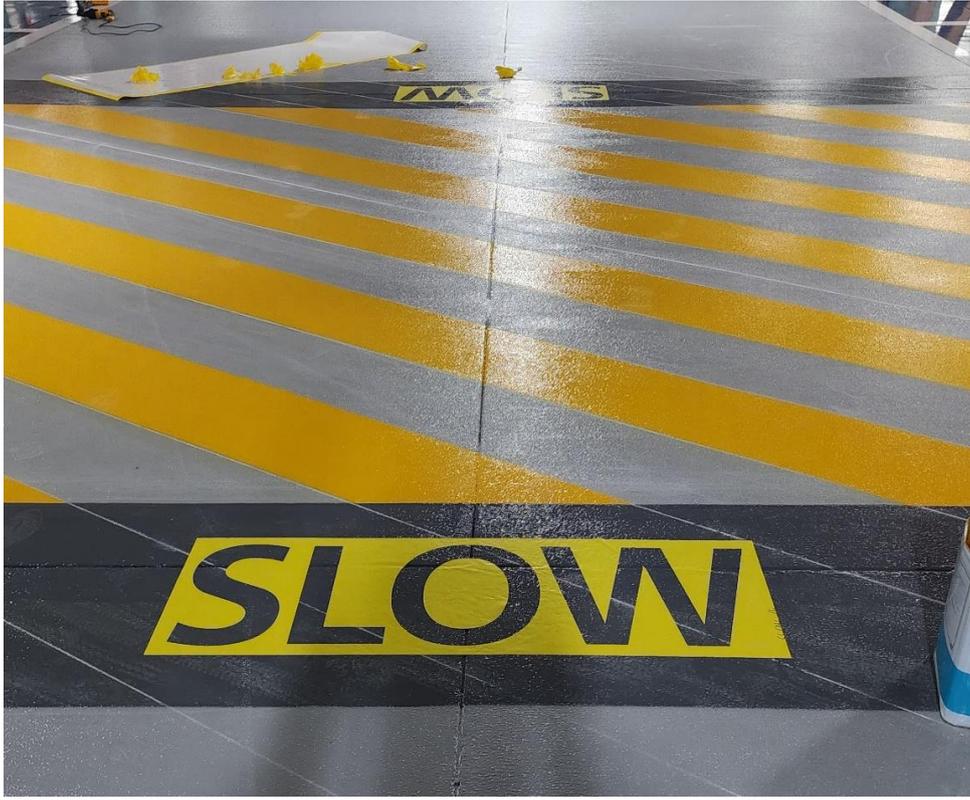
차선 및 그래픽

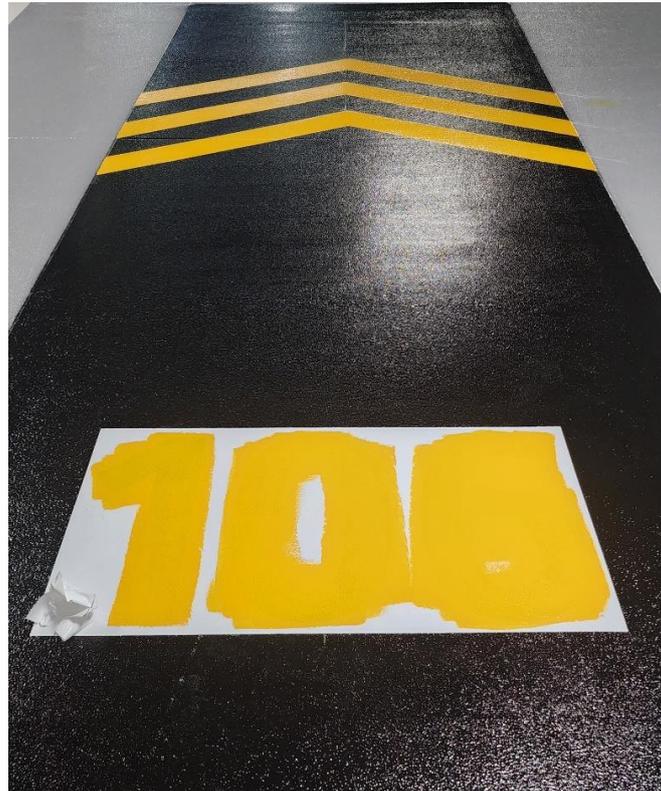
차선 및 그래픽

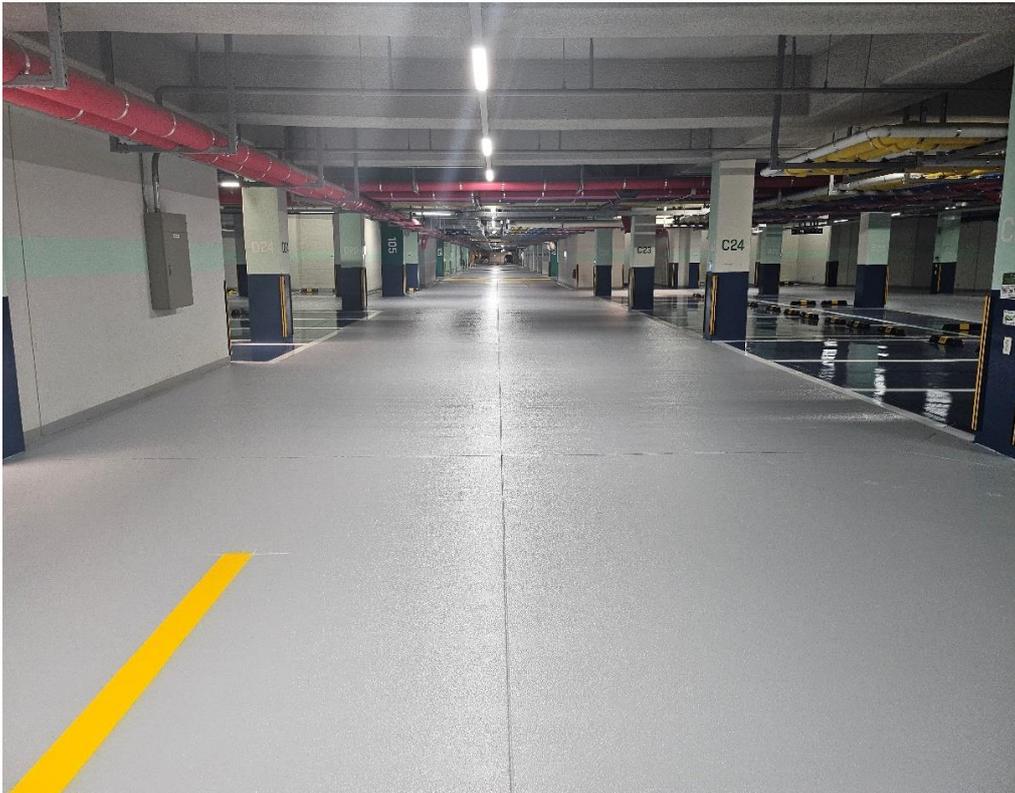
공사 마감

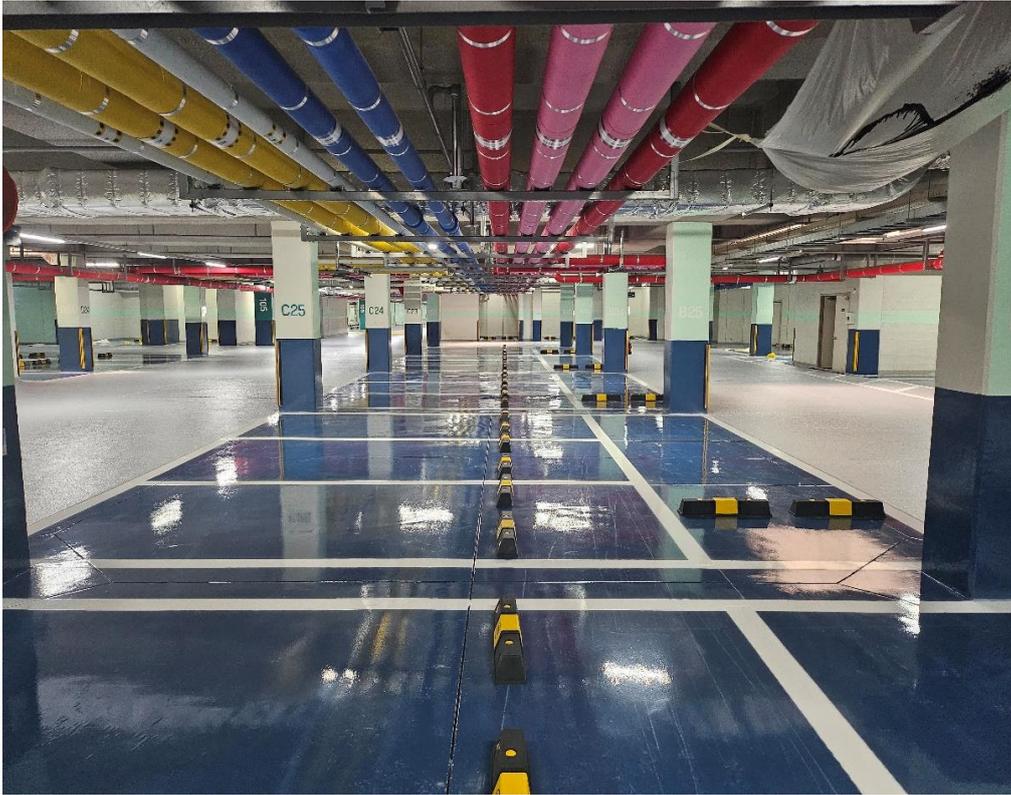
공사 마감

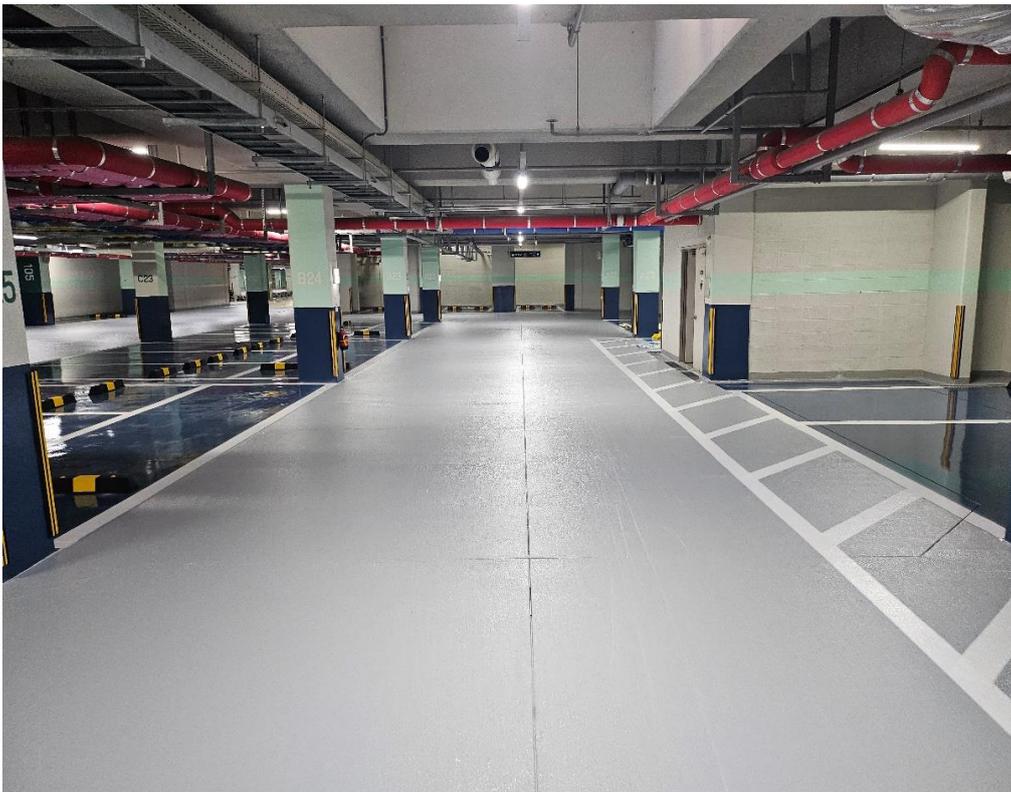
공사 마감

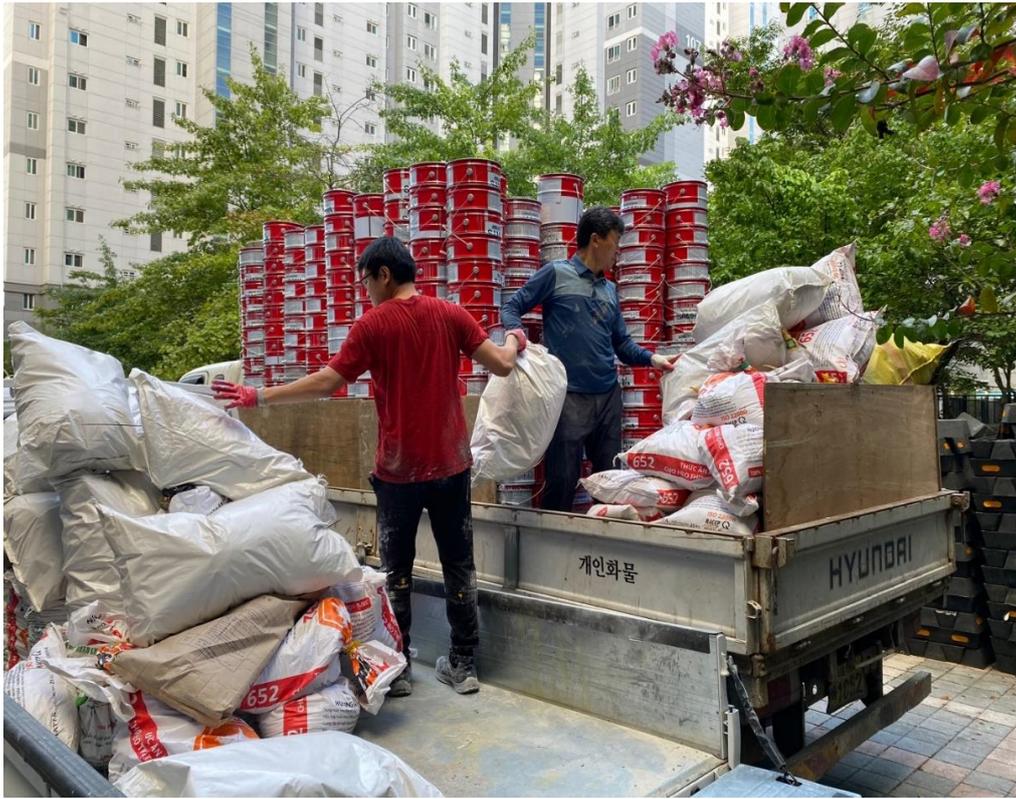
3구간 폐기물 처리

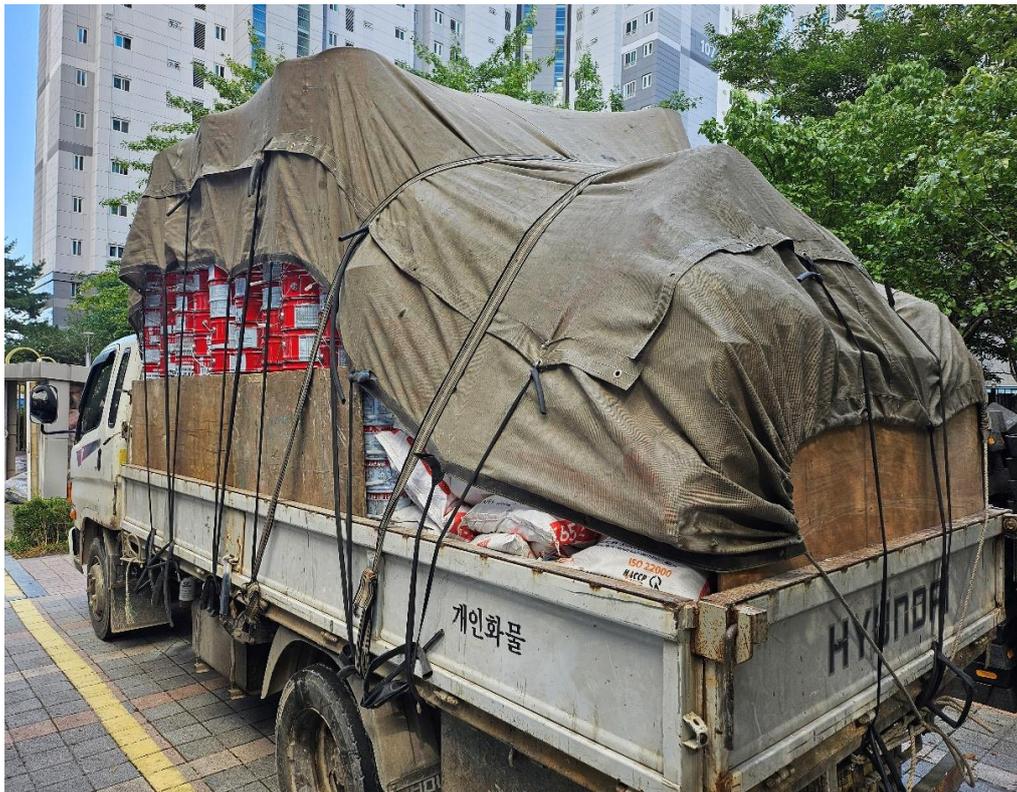
3구간 폐기물 처리

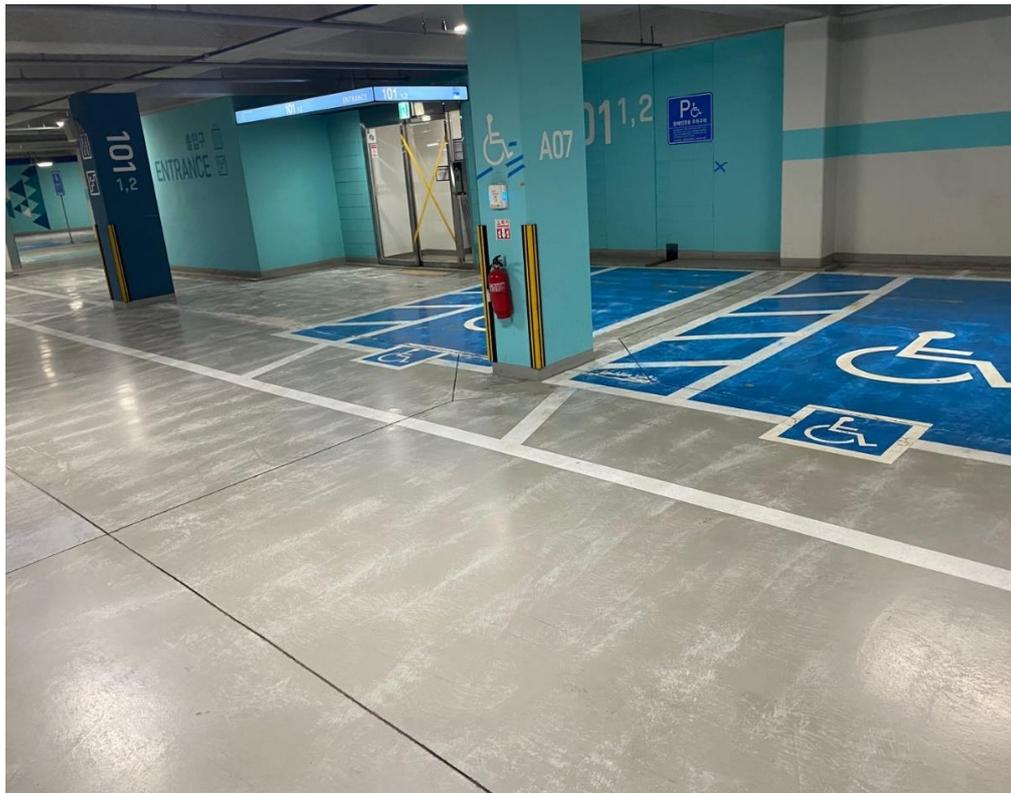
바탕면 정리

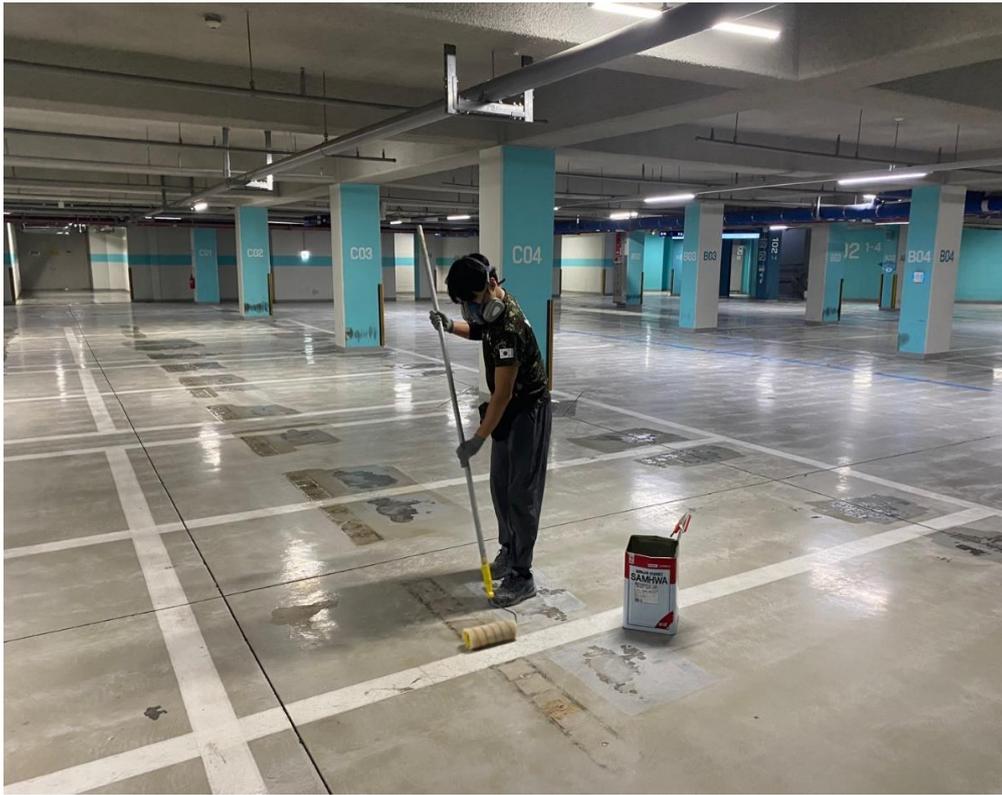
프라이머(하도) 도장작업

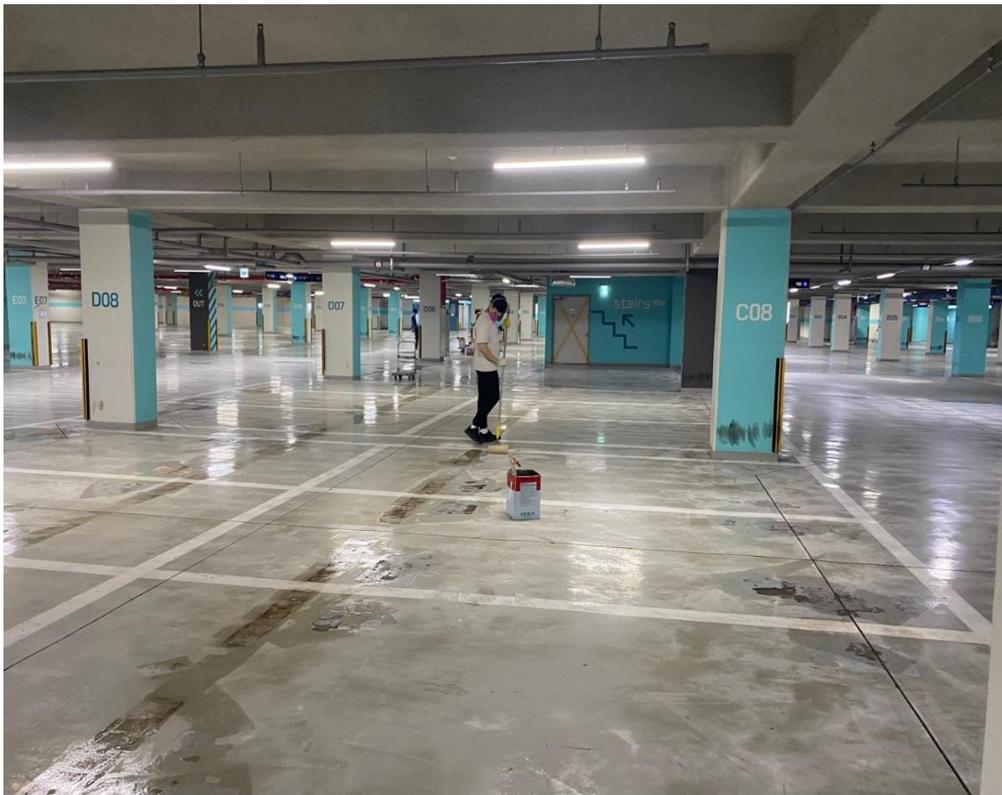
프라이머(하도) 도장작업

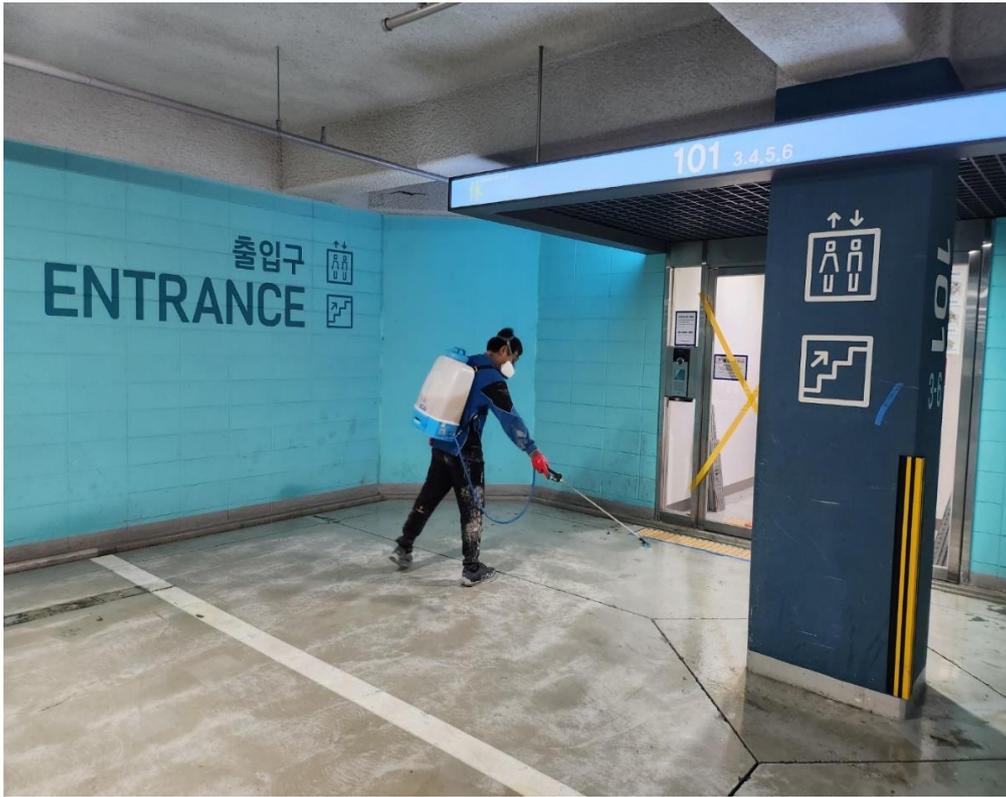
프라이머(하도) 도장작업

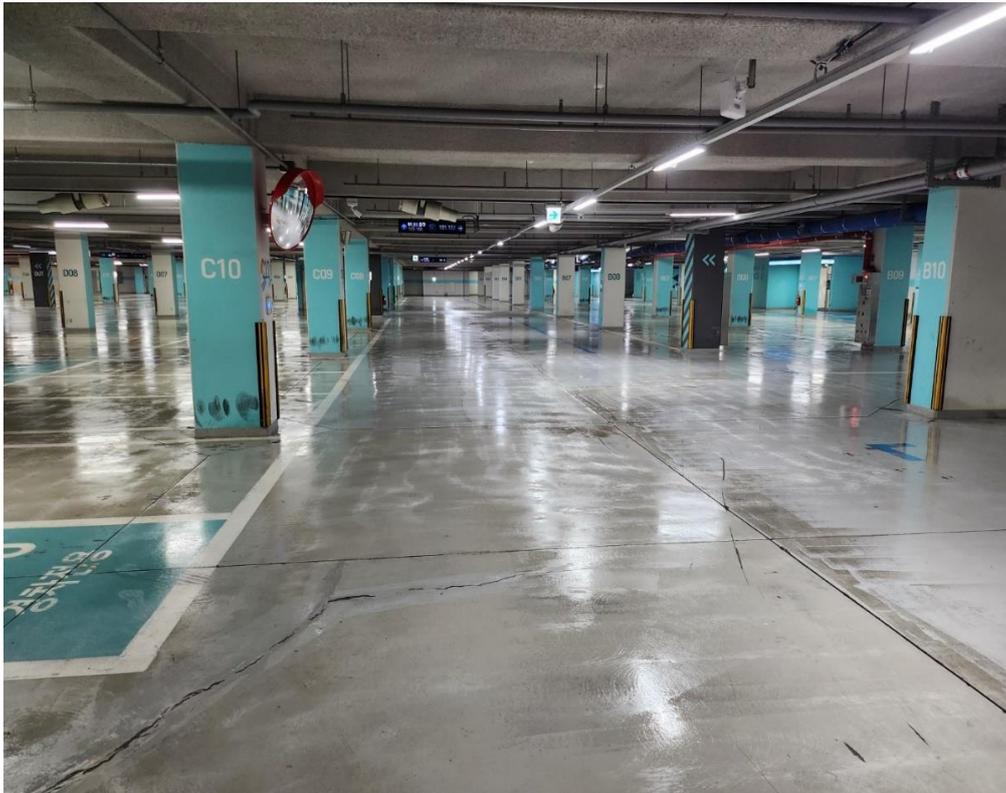
프라이머(하도) 도장작업

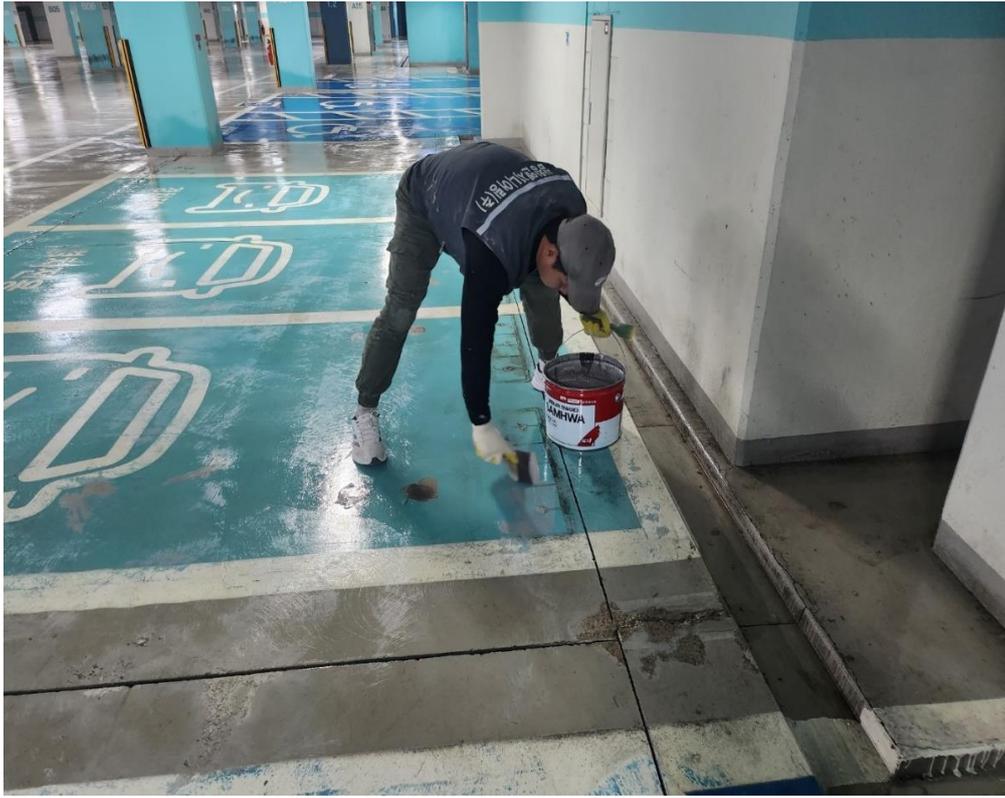
크랙보수 작업

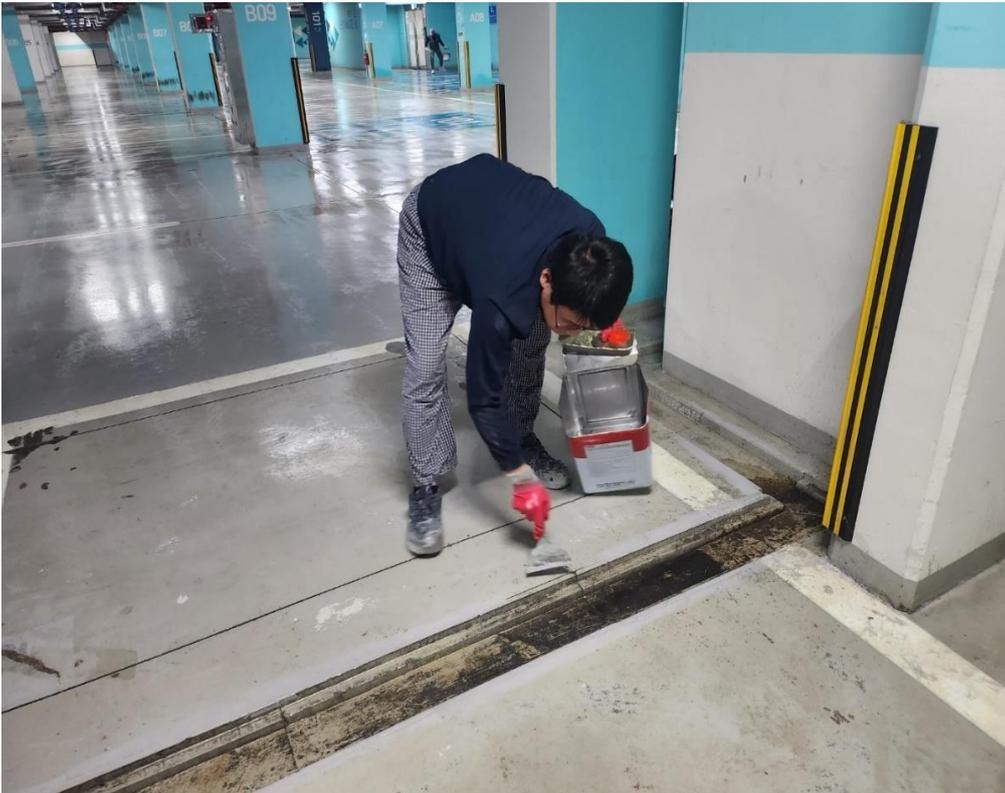
크랙보수 작업

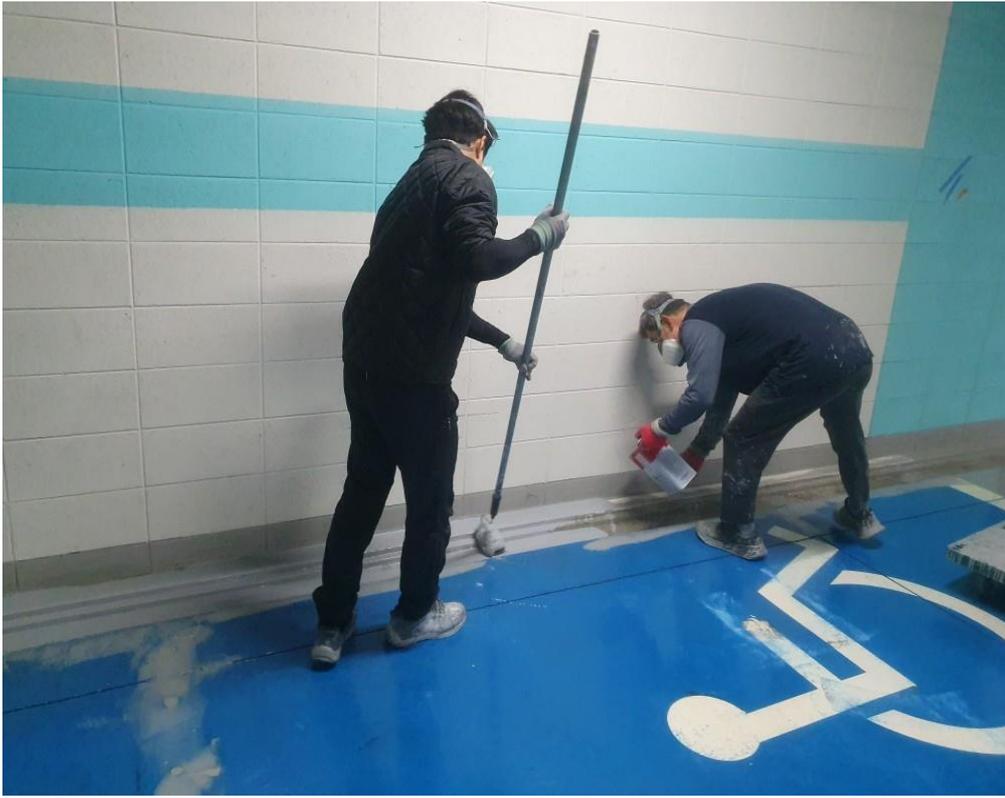
무용제 1차 도장 작업

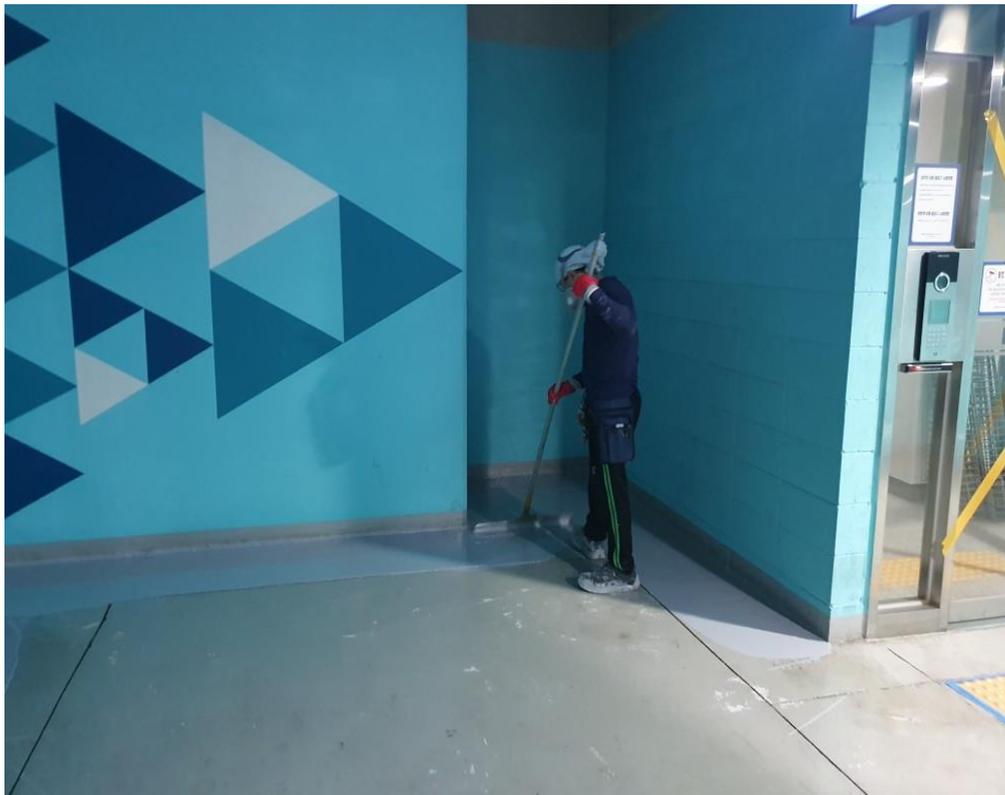
무용제 1차 도장 작업

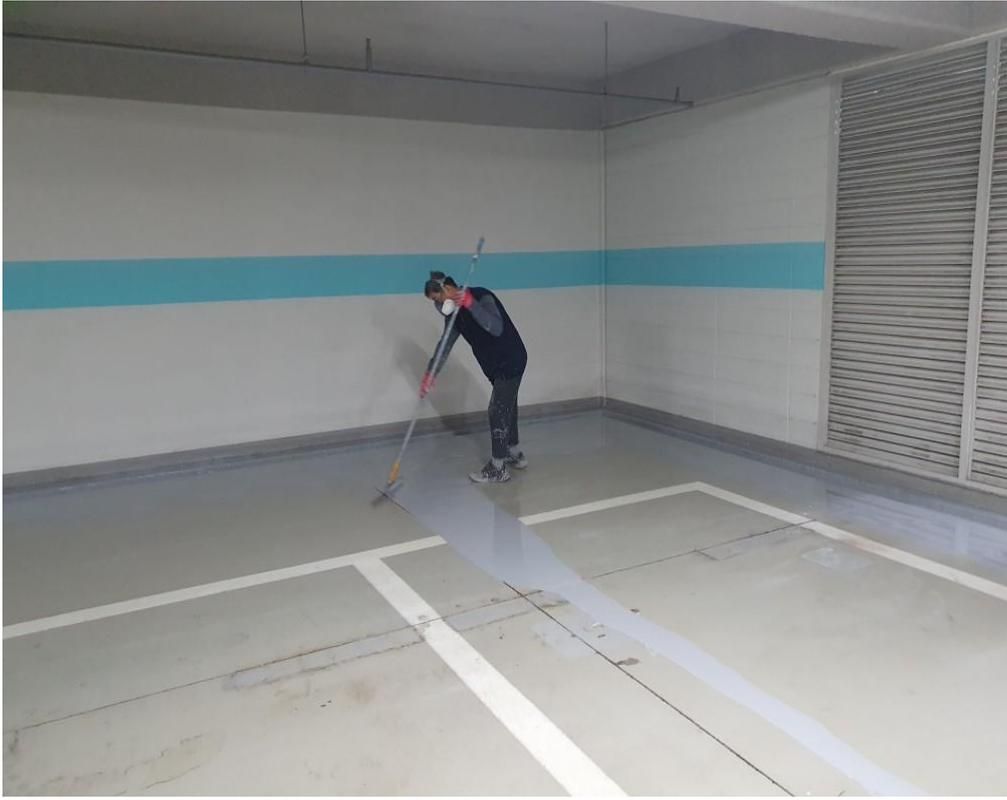
무용제 1차 도장 작업
