# 공사사진철

공사명 : 대구 죽곡한신휴플러스아파트  
지하주차장 에폭시 공사

삼창엔지니어링(주)

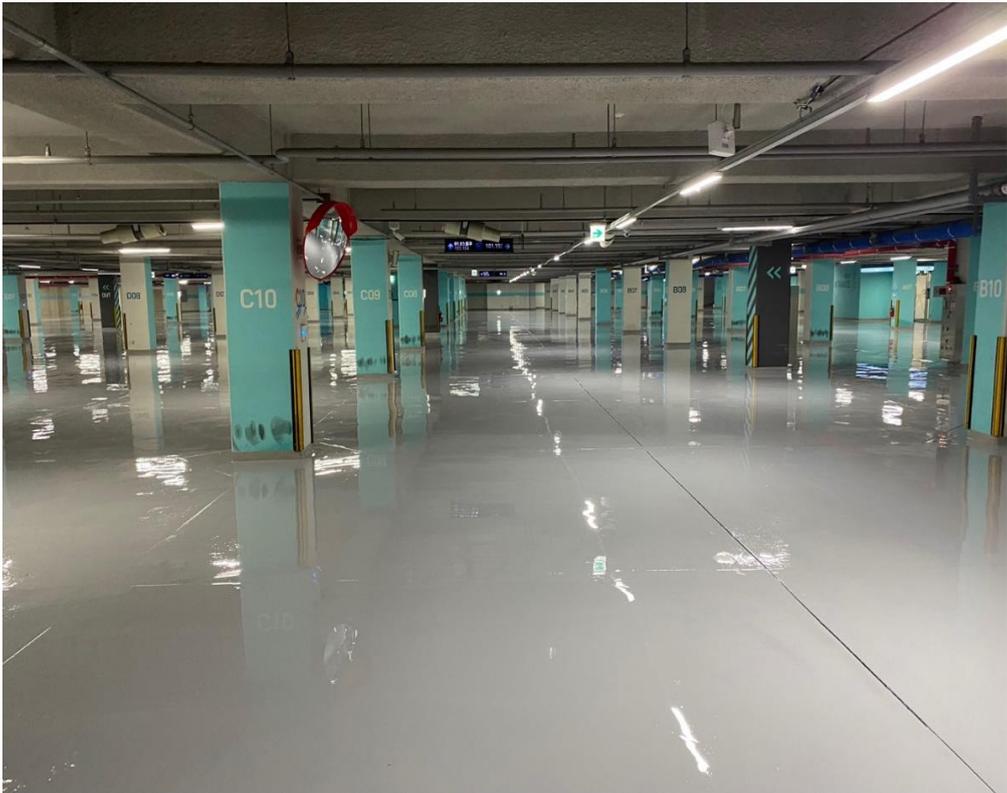
무용제 1차 도장 작업

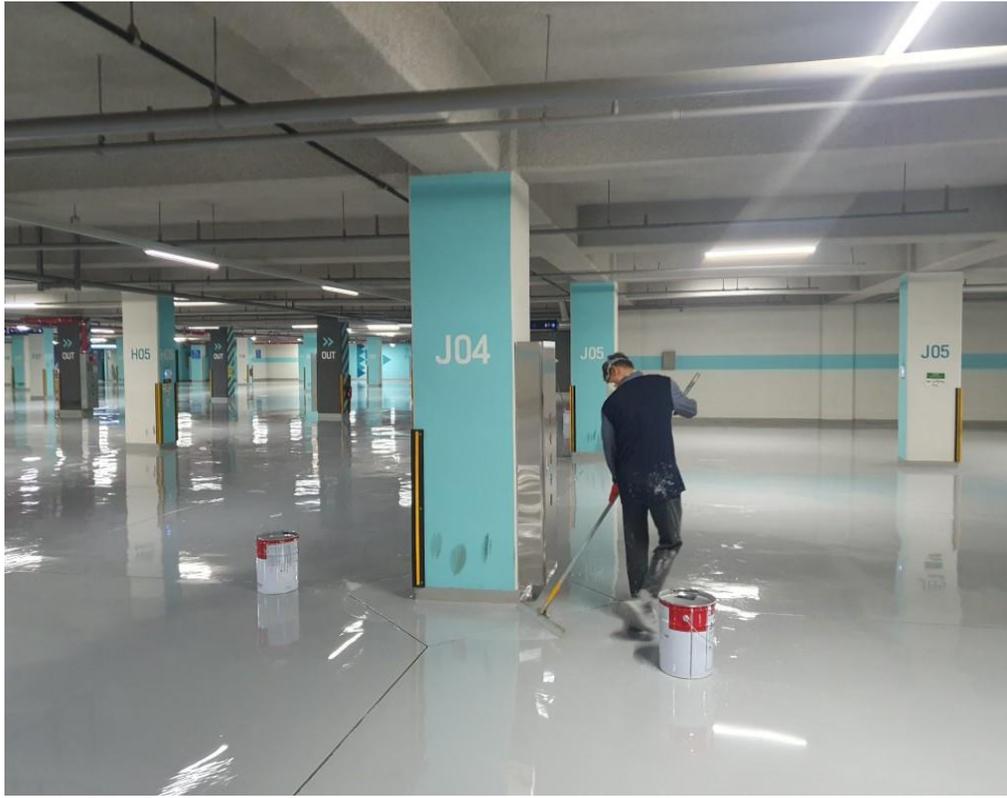
무용제 2차 도장작업

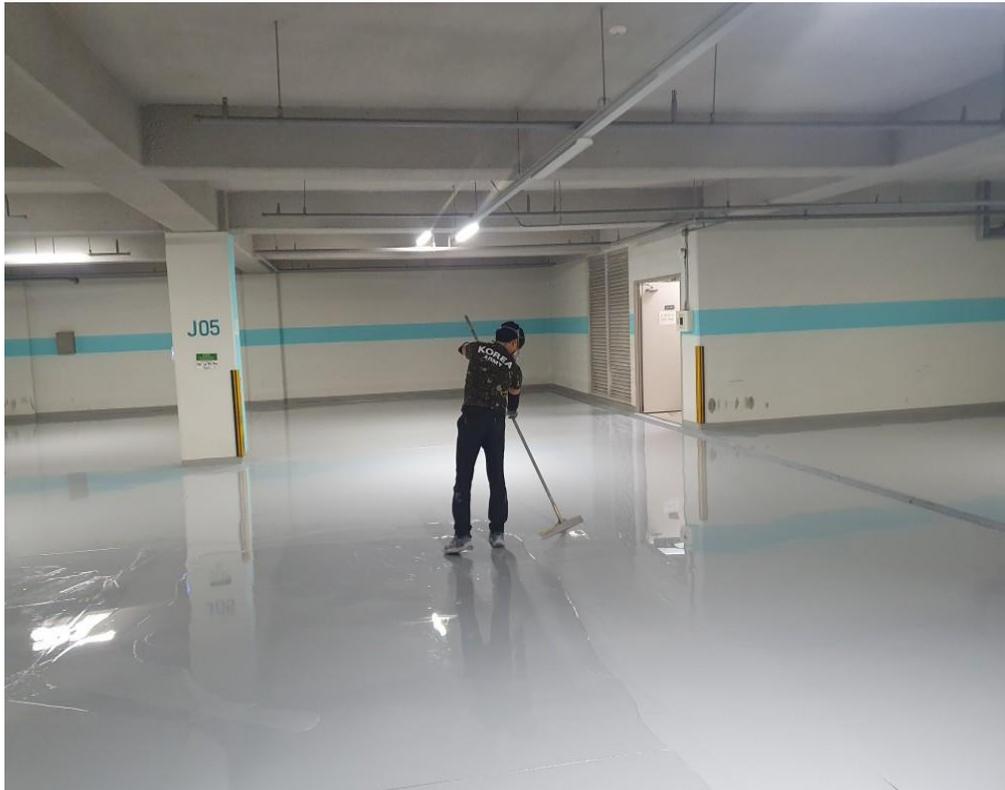
무용제 2차 도장작업

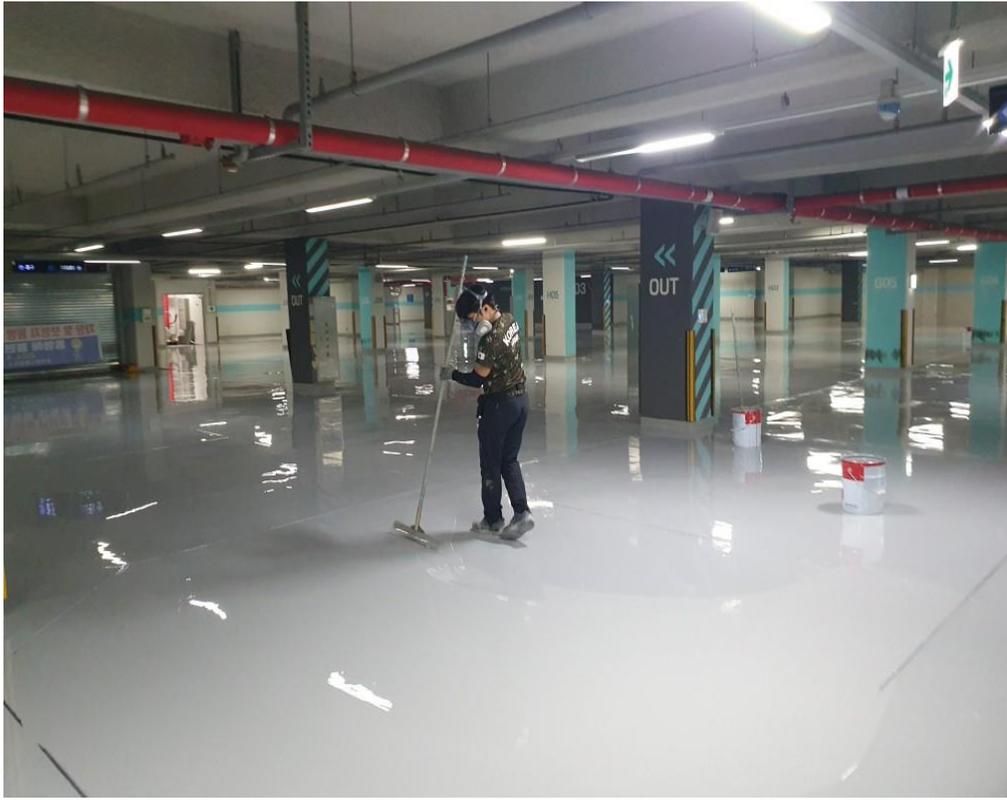
무용제 2차 도장작업

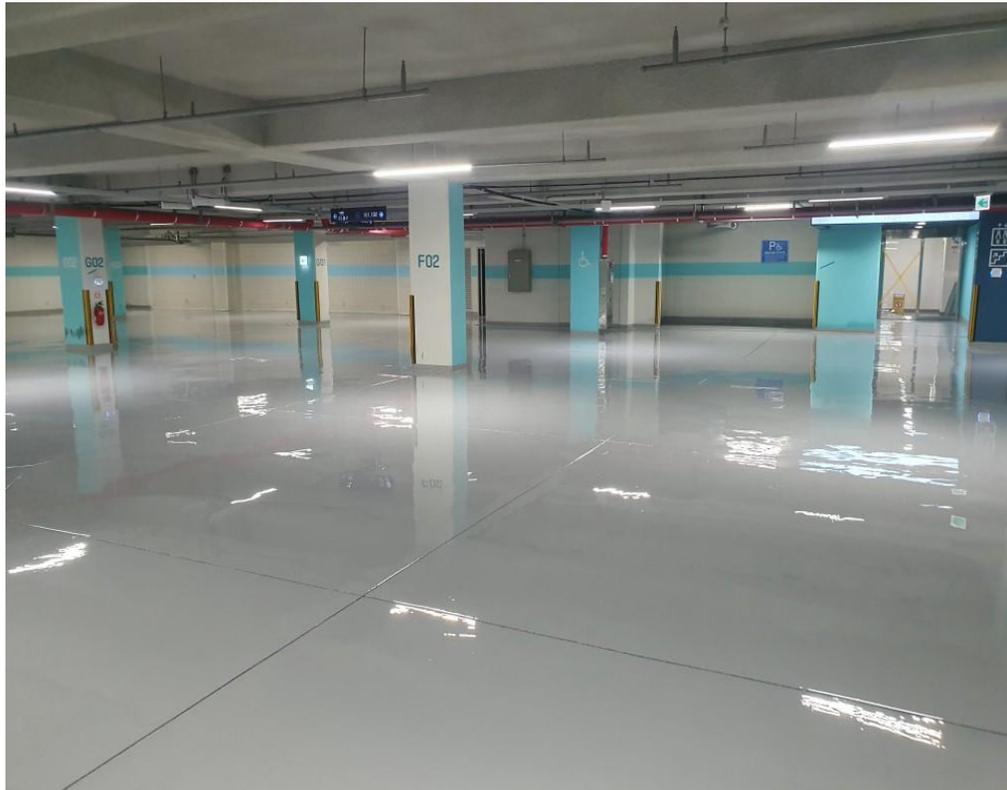
무용제 2차 도장작업

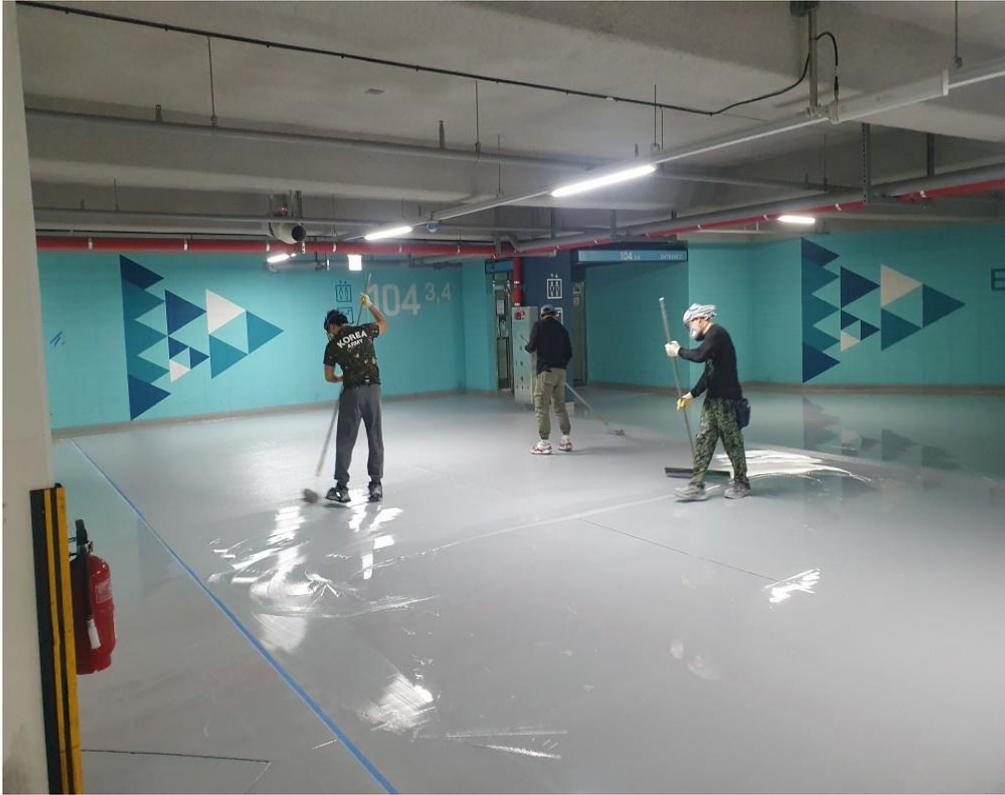
주행로 엠보 도장작업

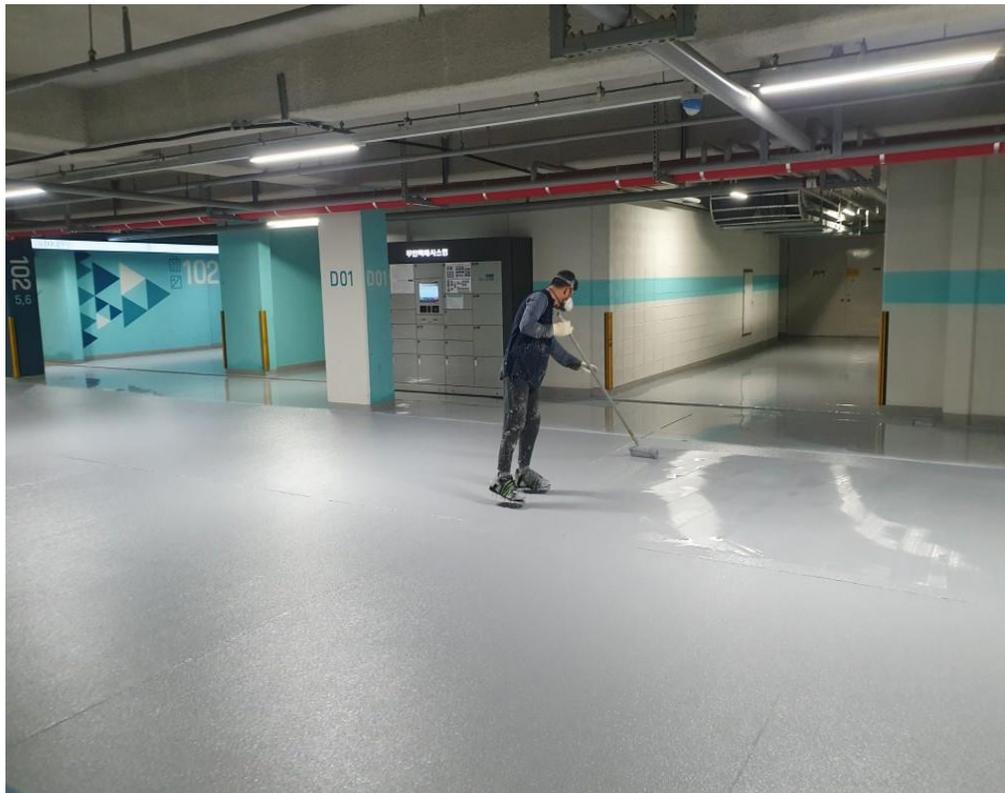
주행로 엠보 도장작업

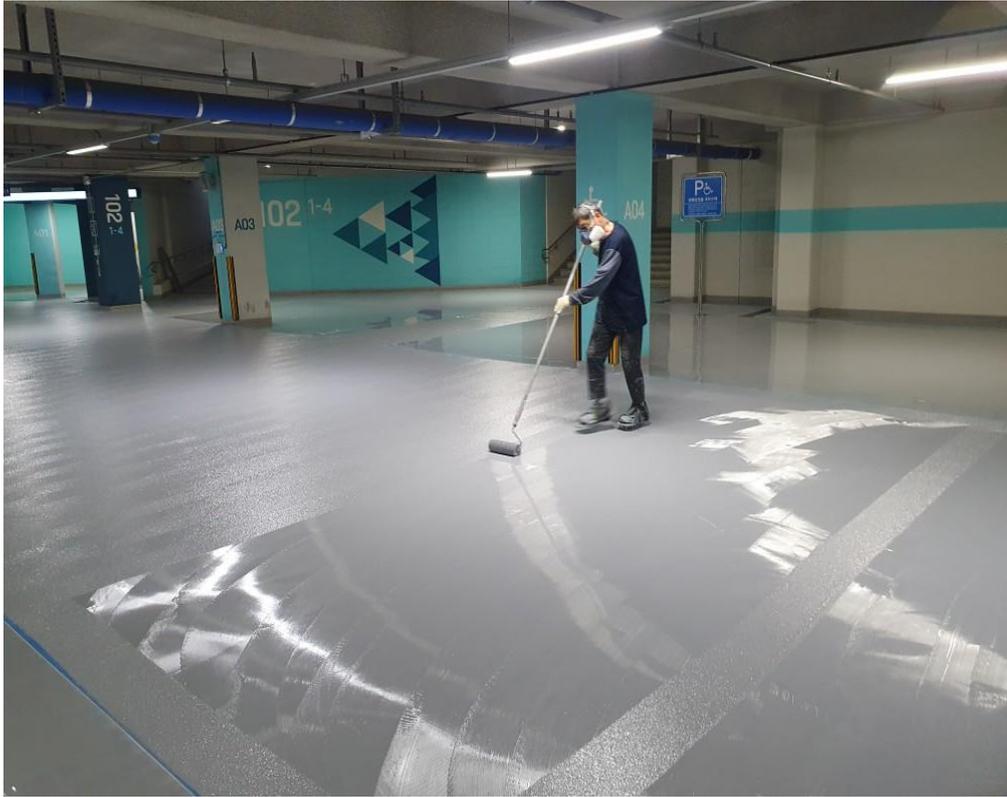
주행로 엠보 도장작업

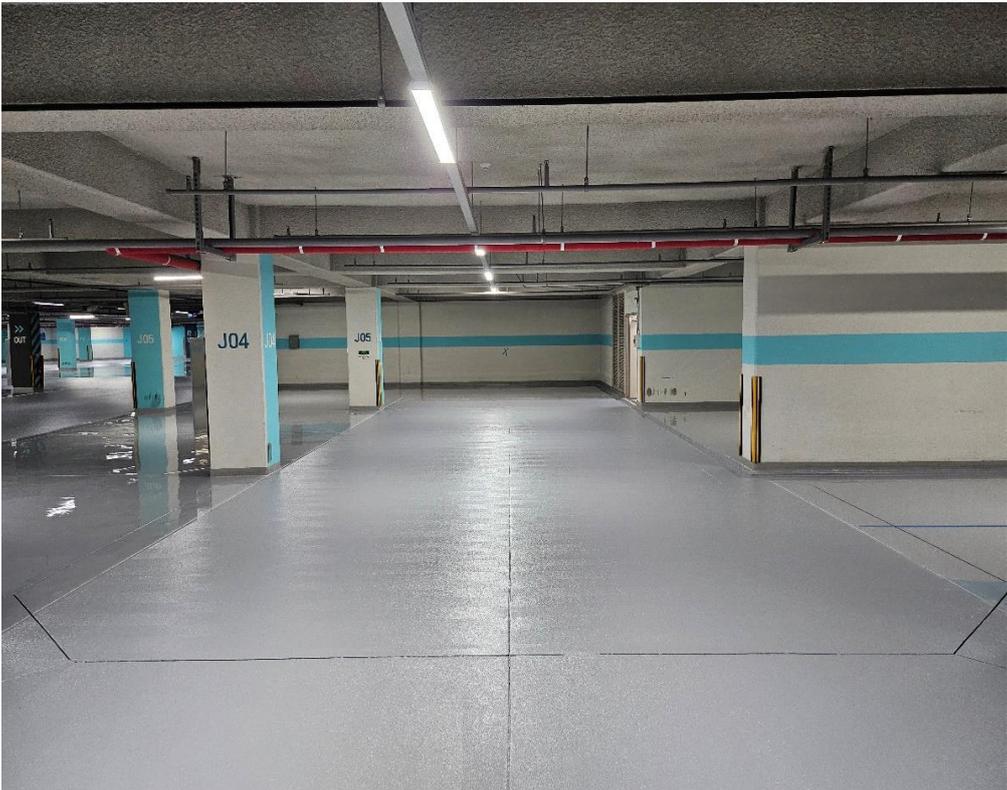
주행로 엠보 도장작업

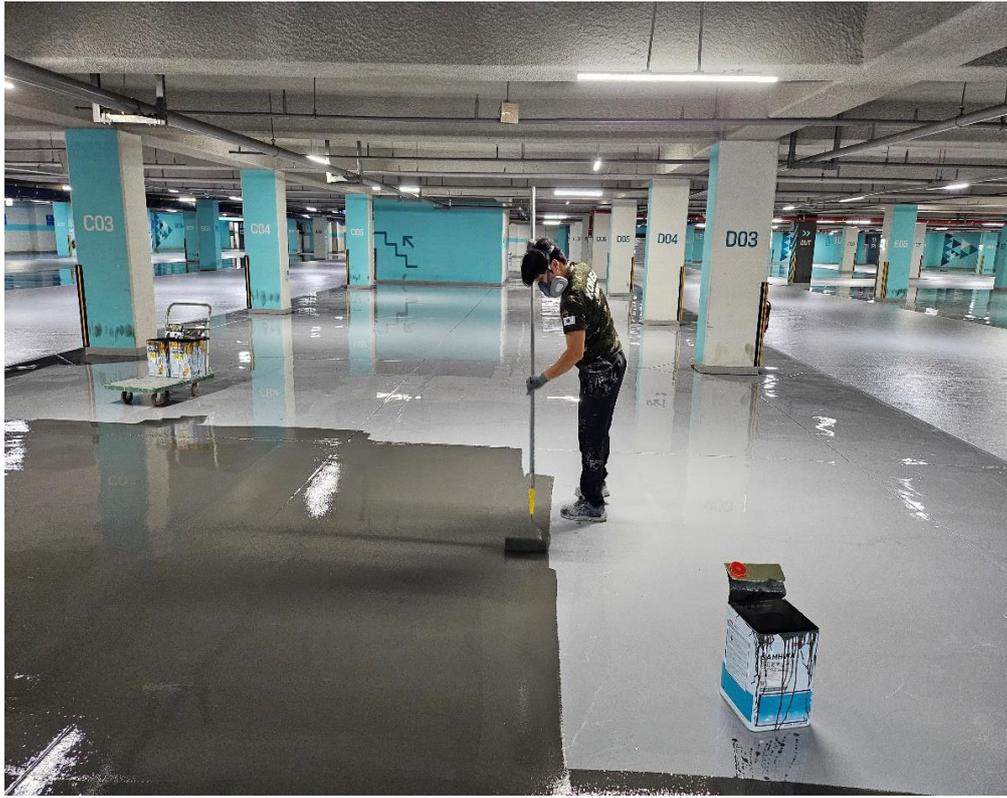
주차면 상도 작업

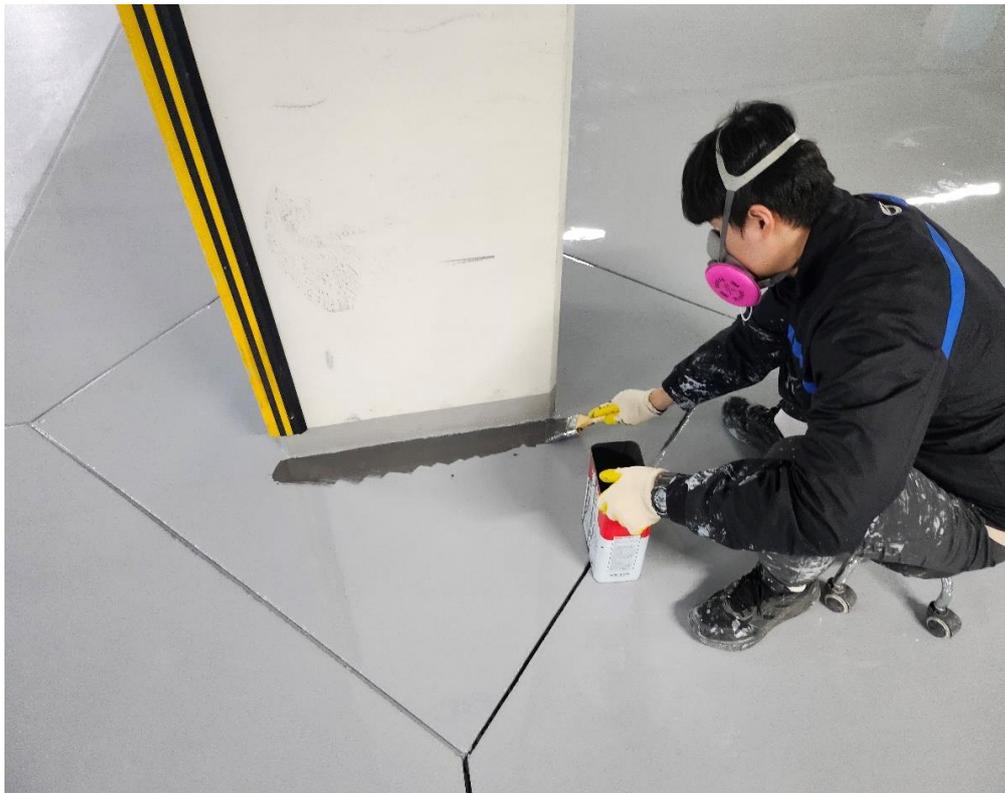
주차면 상도 작업

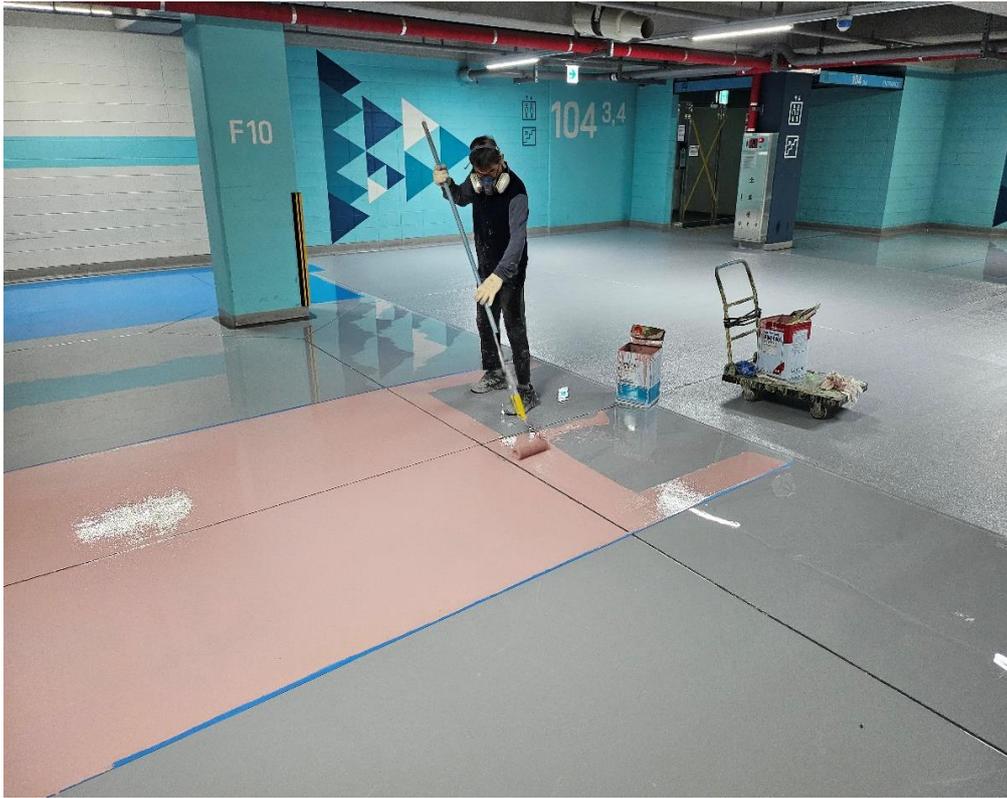
주차면 상도 작업

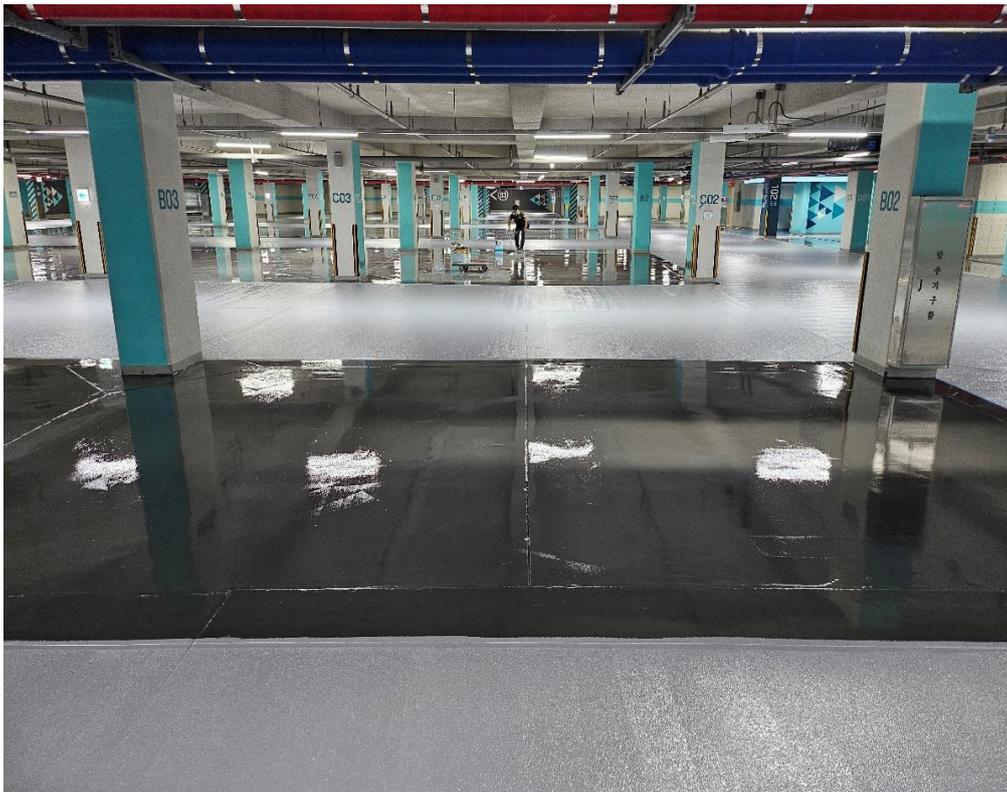
주차면 상도 작업

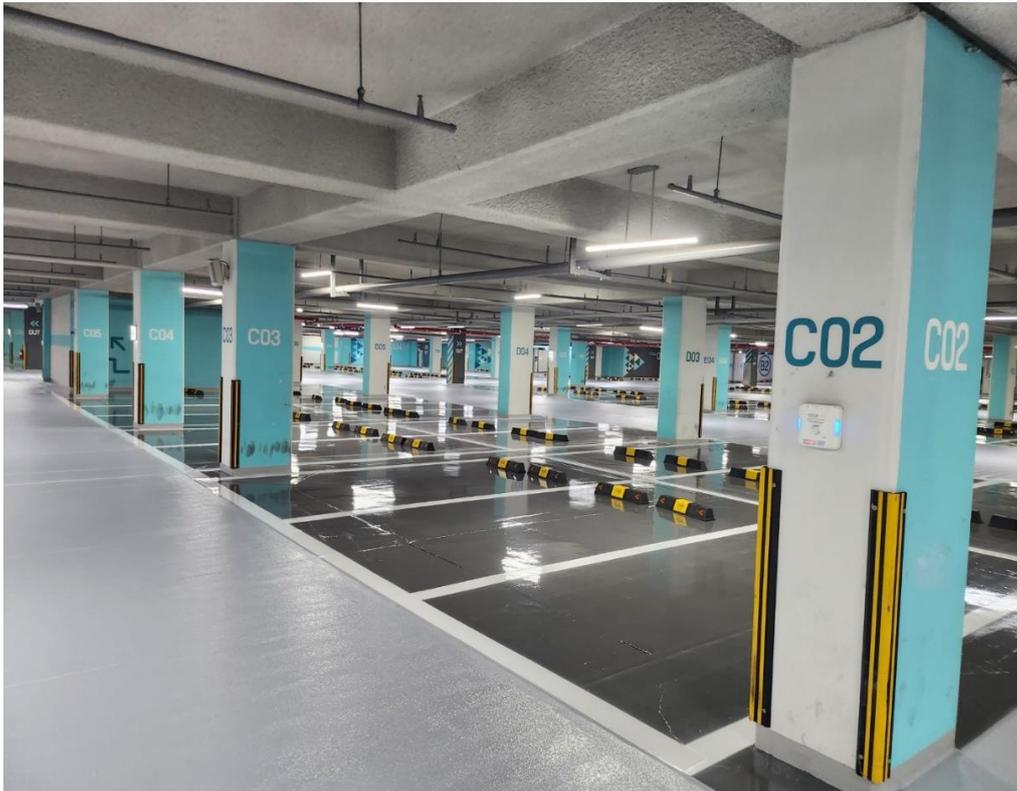
차선 및 그래픽

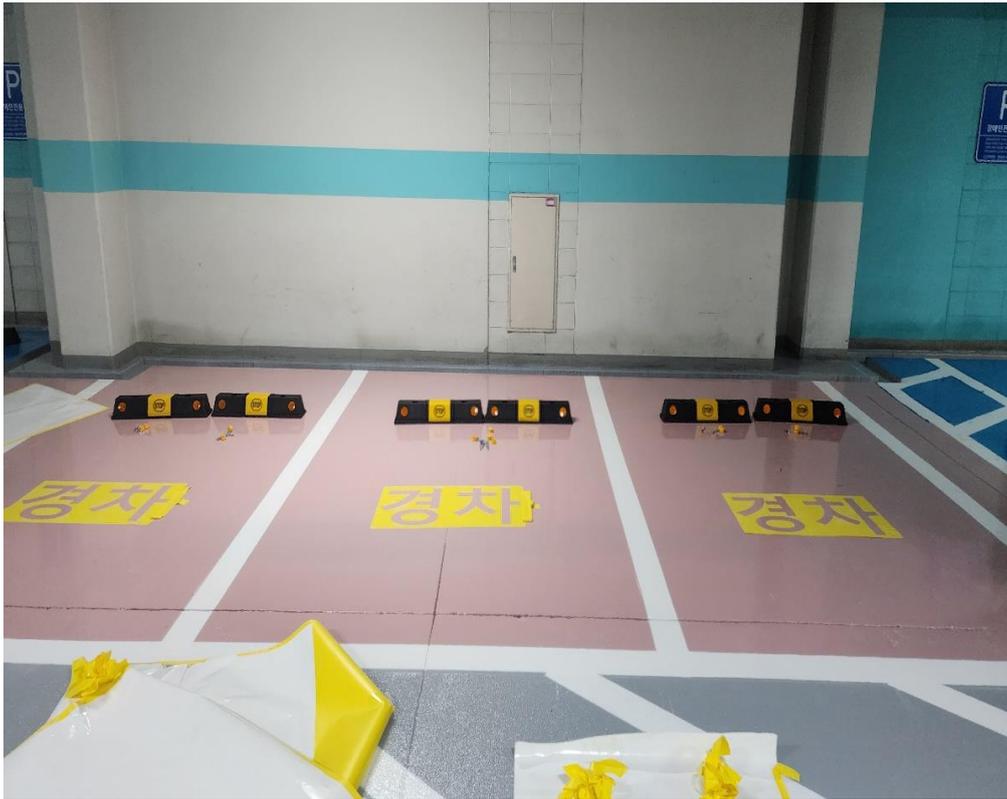
차선 및 그래픽

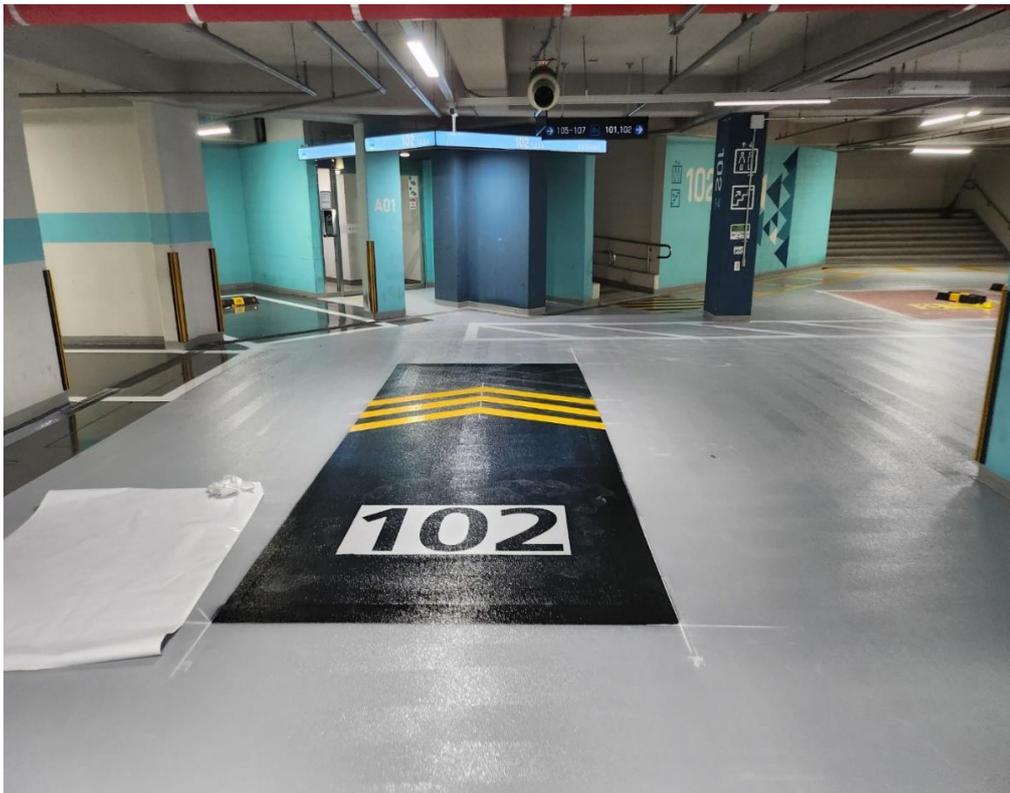
차선 및 그래픽

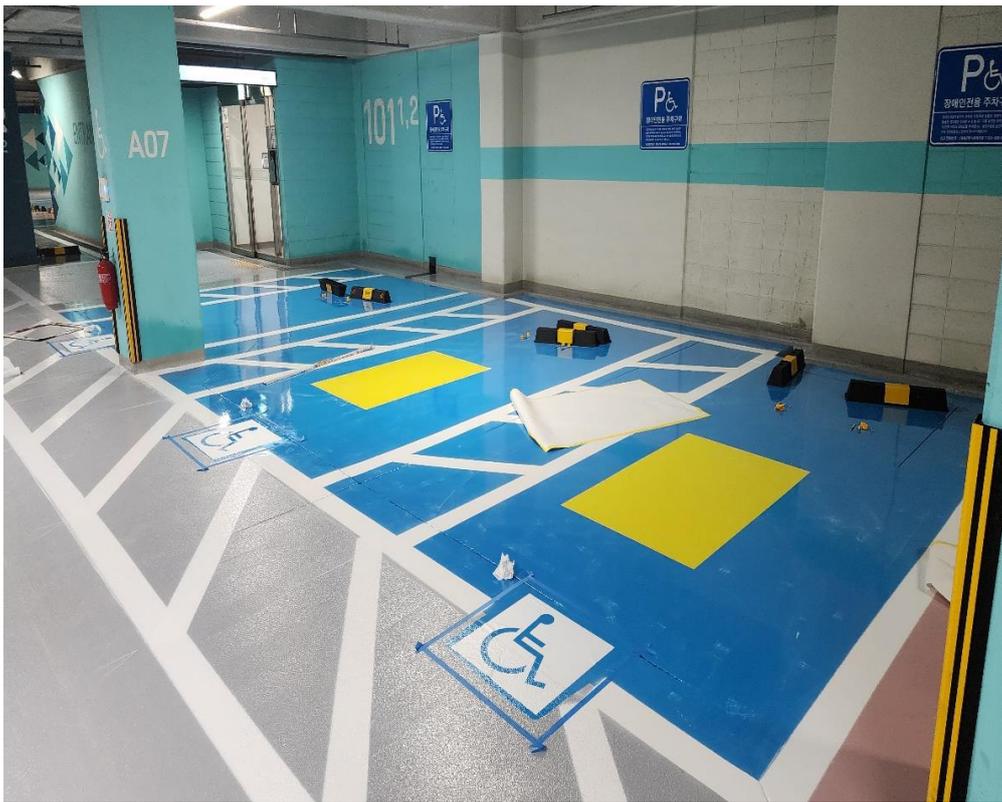
차선 및 그래픽

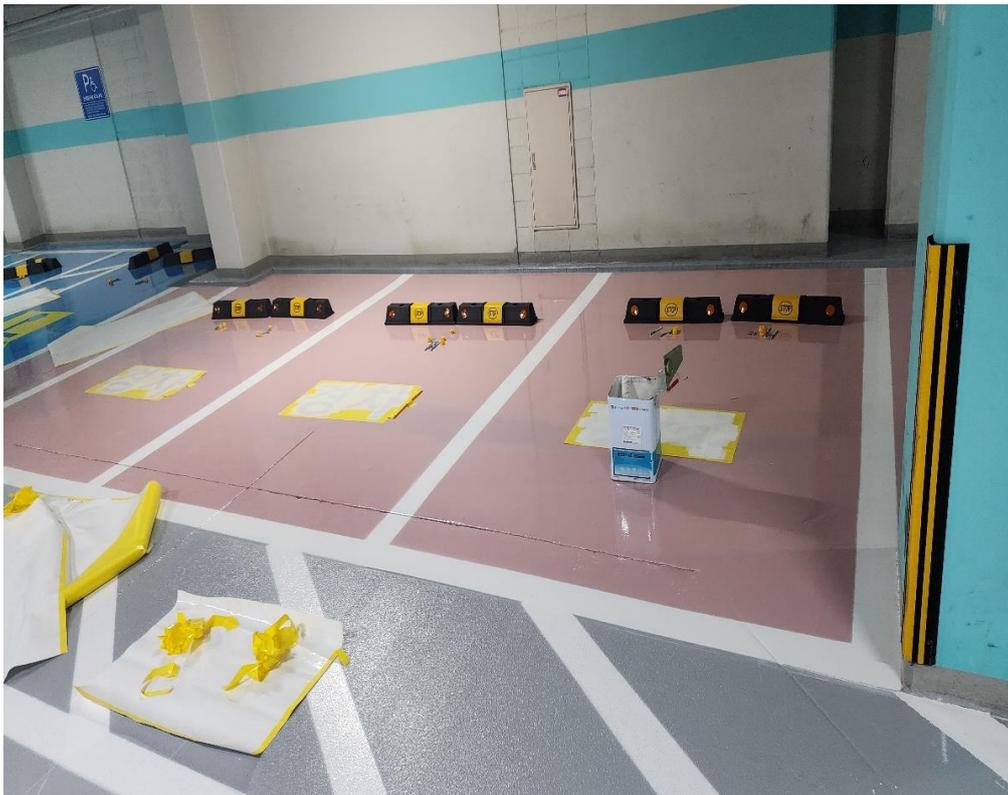
차선 및 그래픽

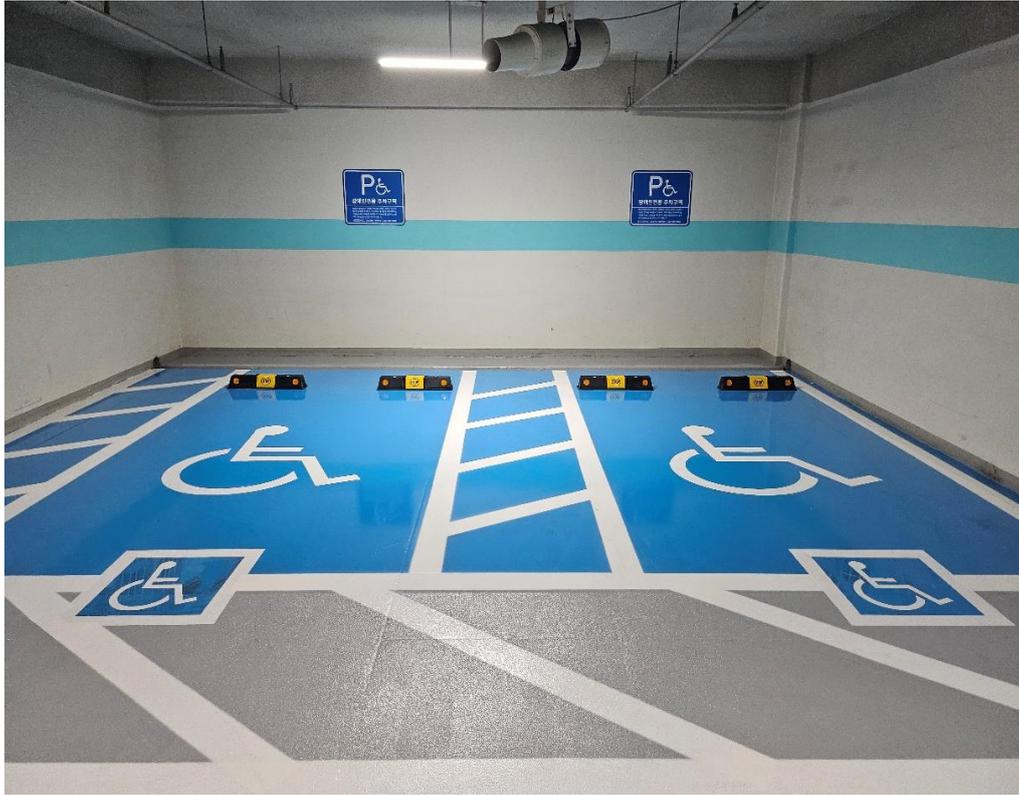
공사 마감

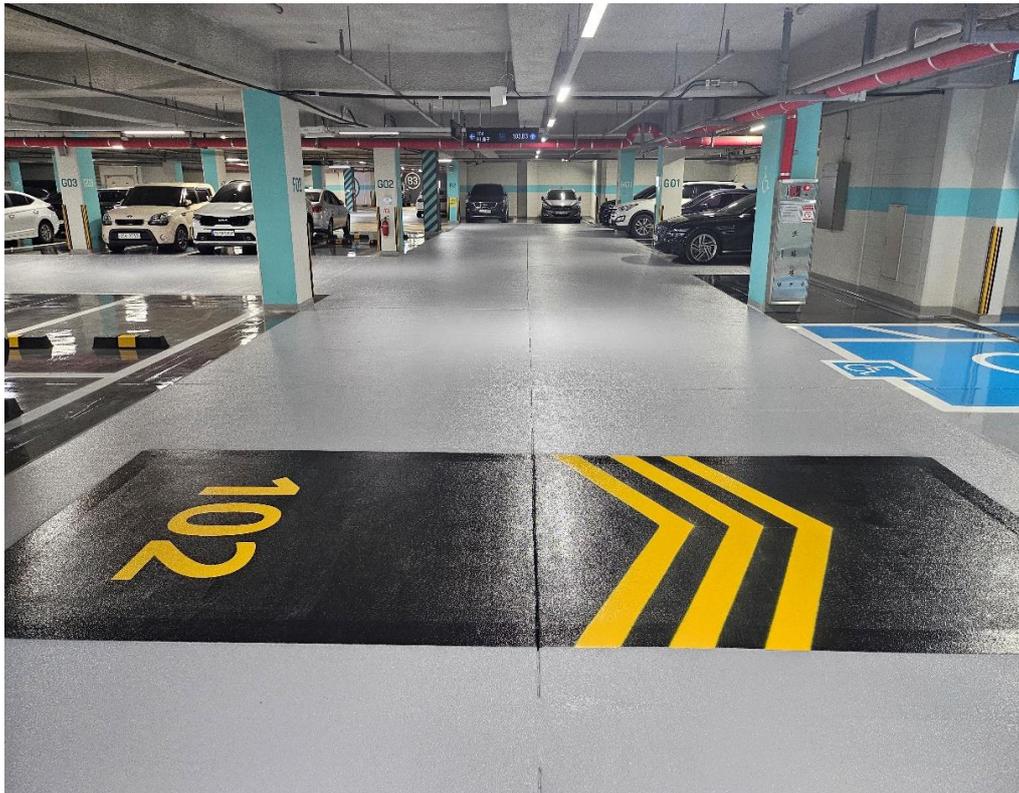
공사 마감

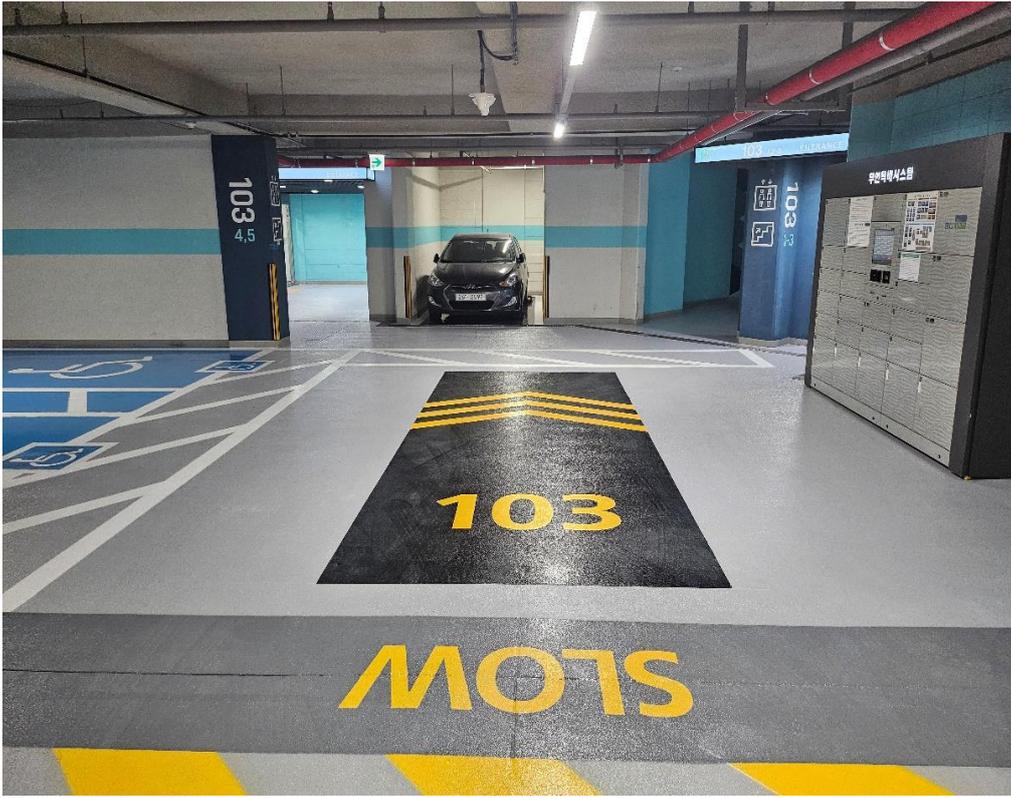
공사 마감

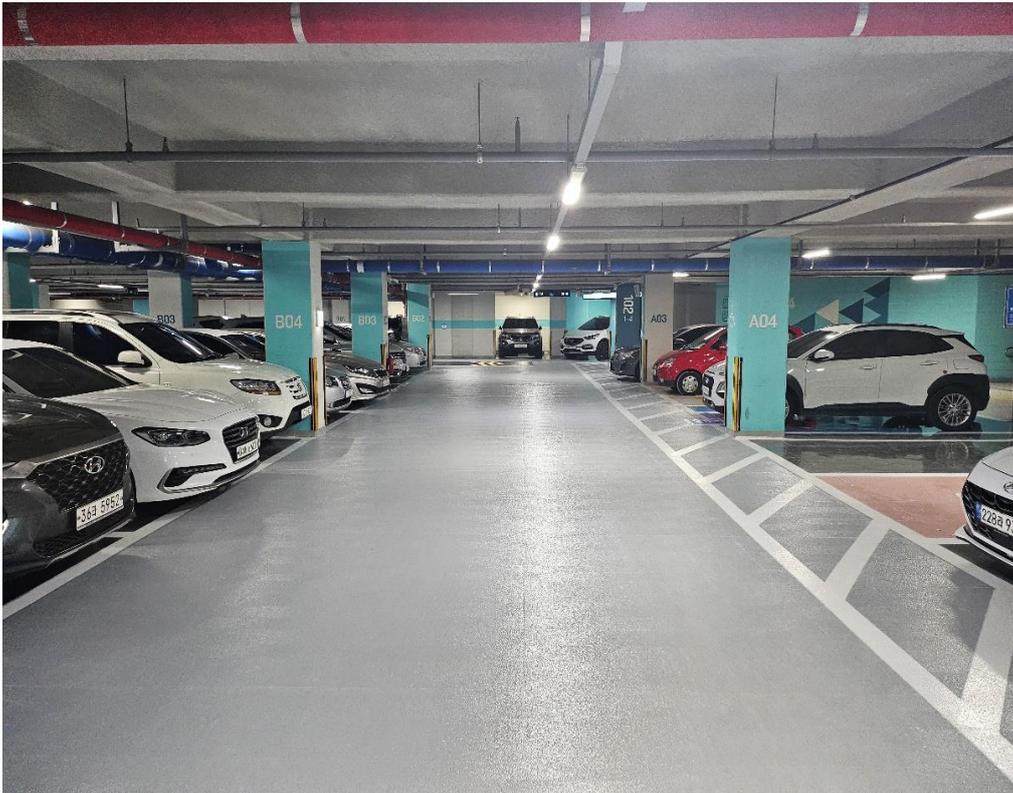
공사 마감

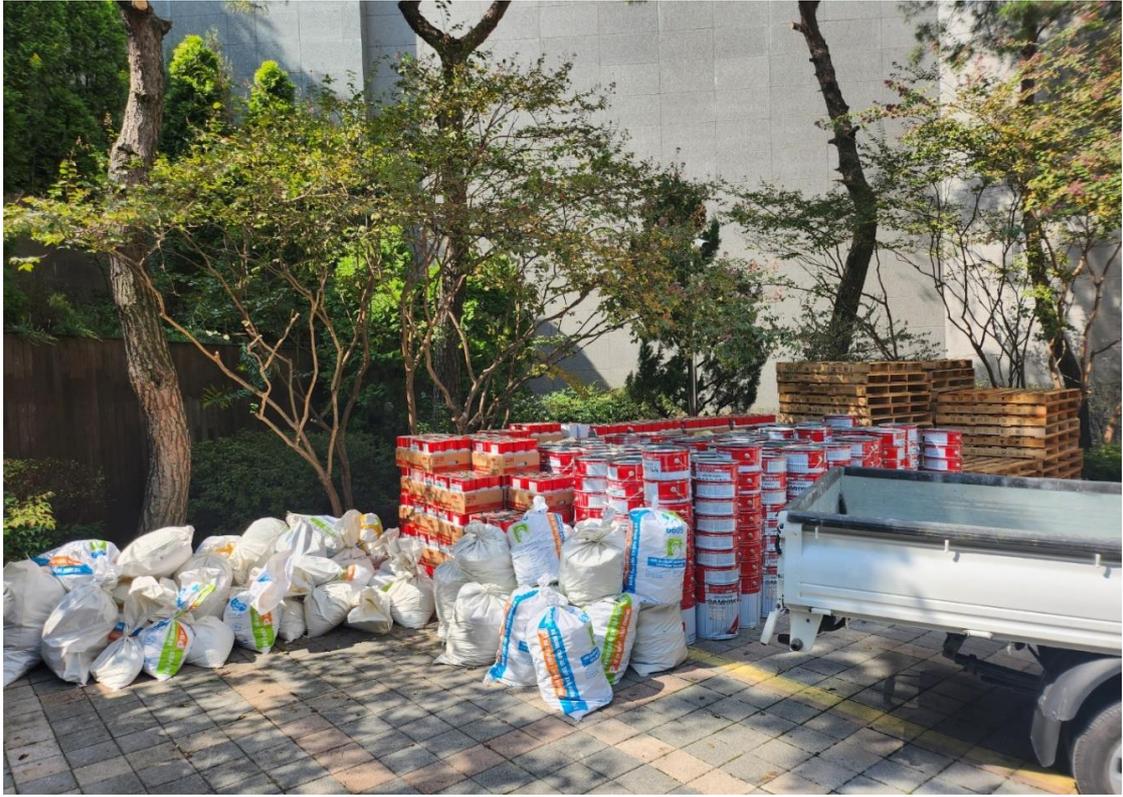
4구간 폐기물 처리

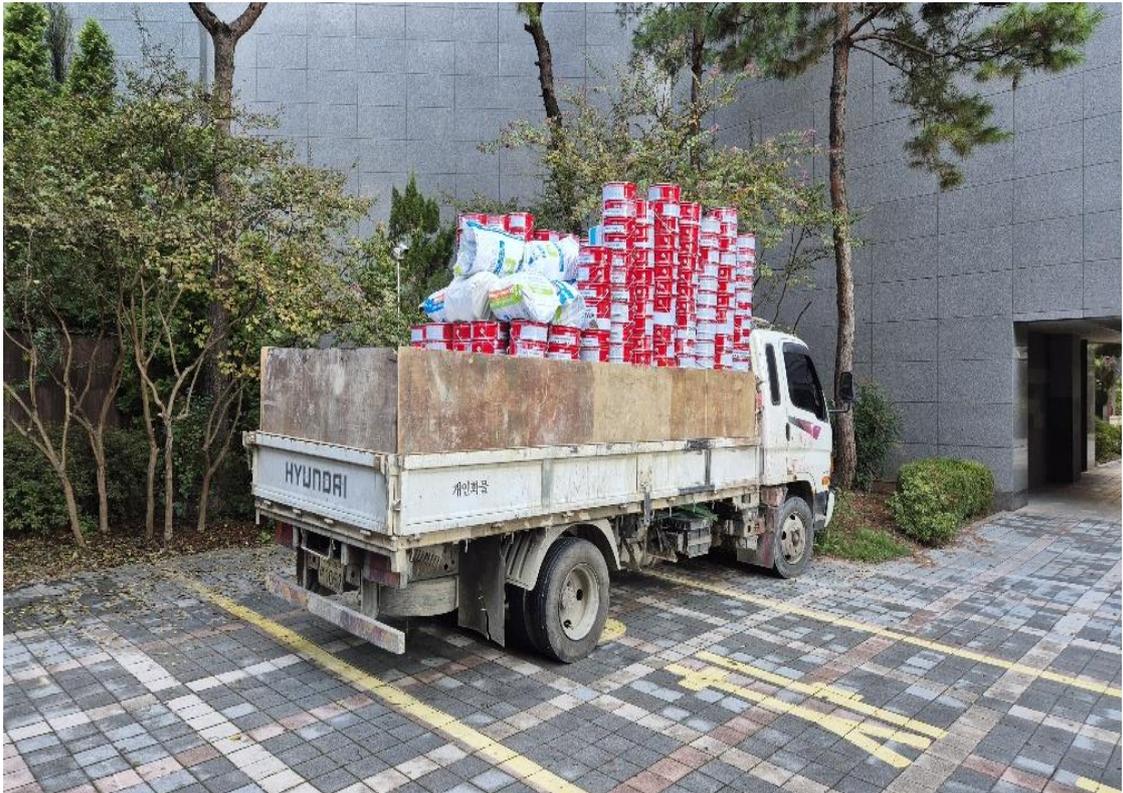
4구간 폐기물 처리

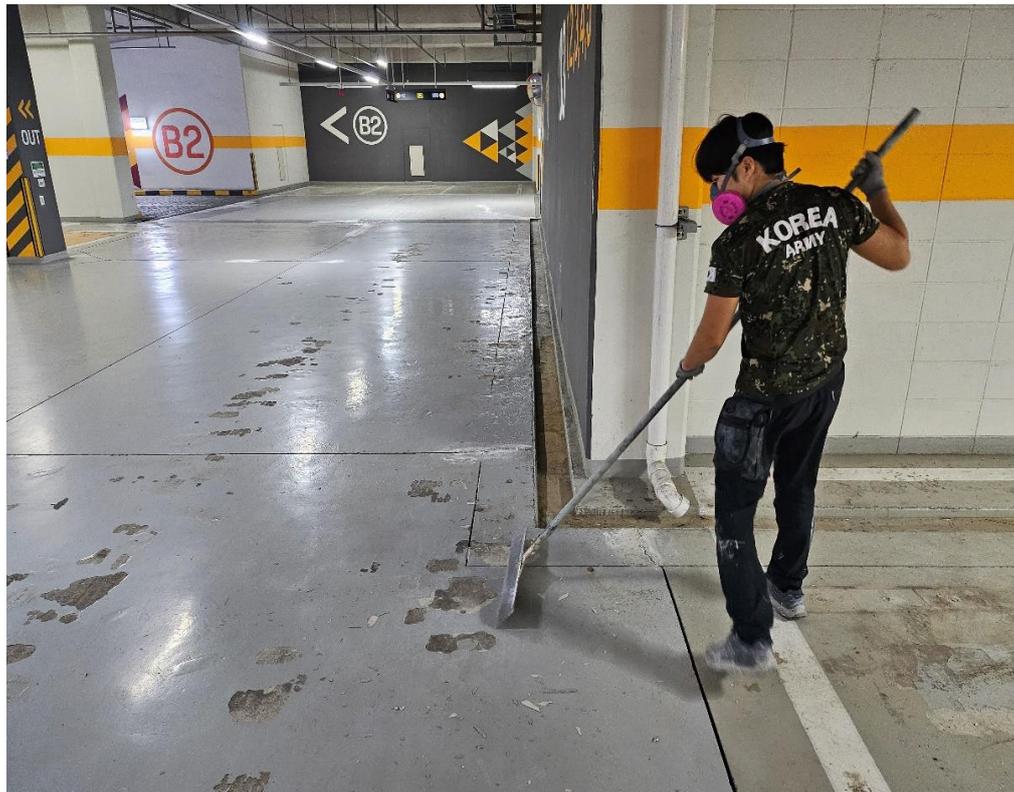
바탕면 정리

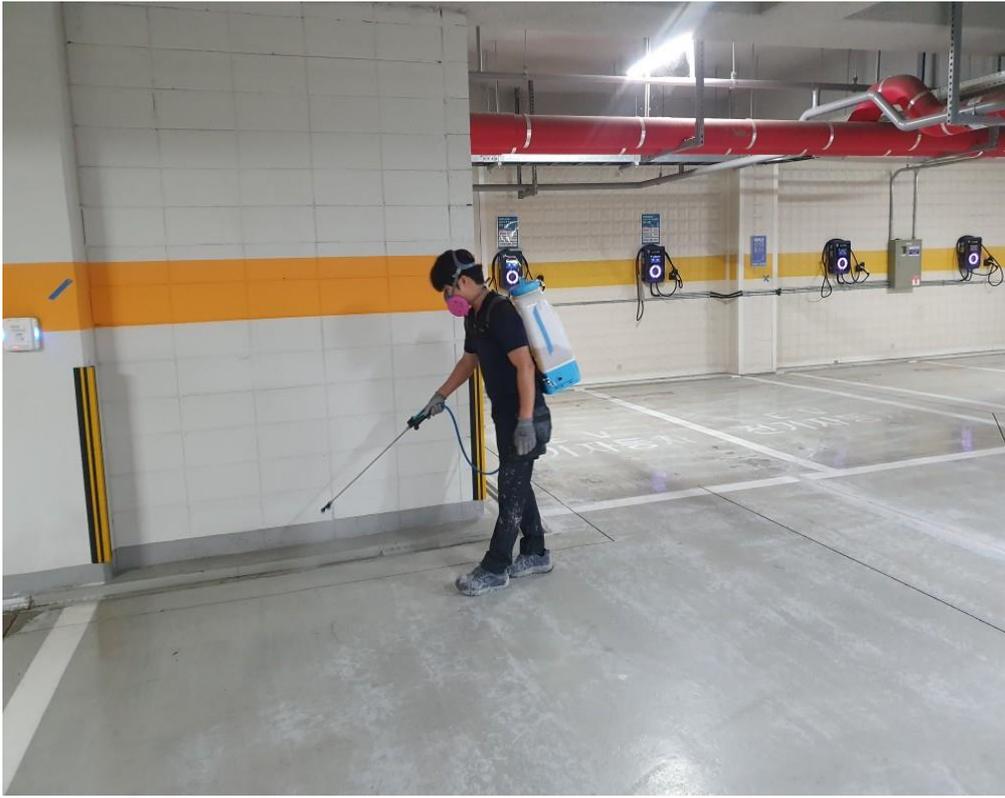
프라이머(하도) 도장작업

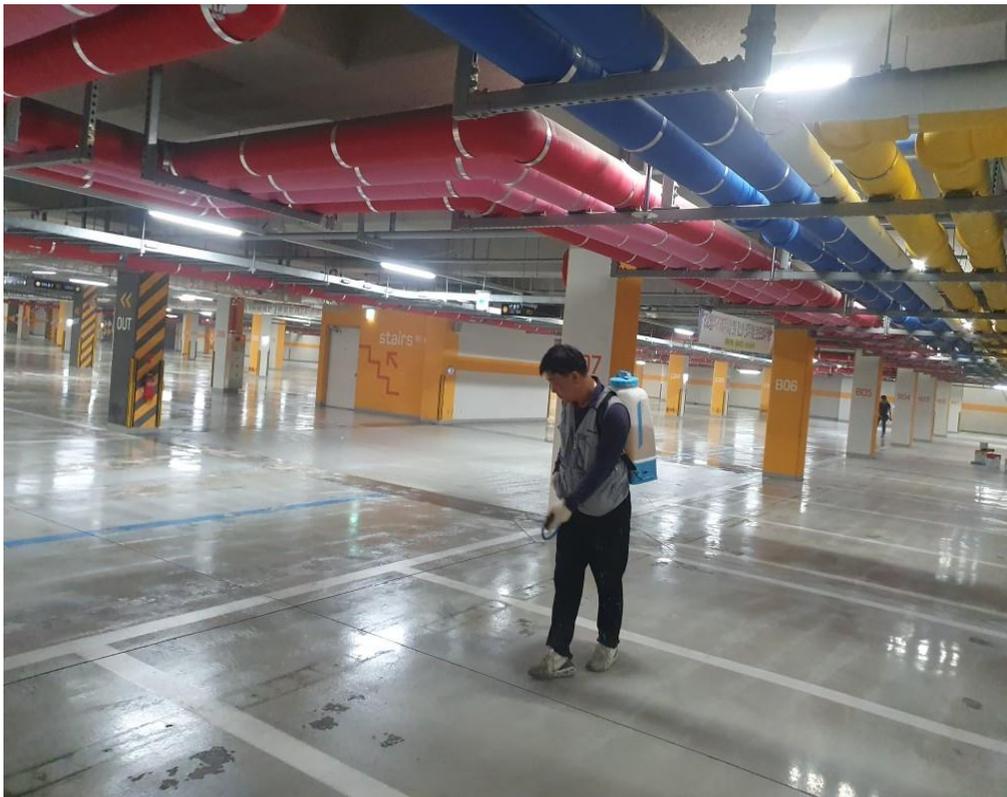
프라이머(하도) 도장작업

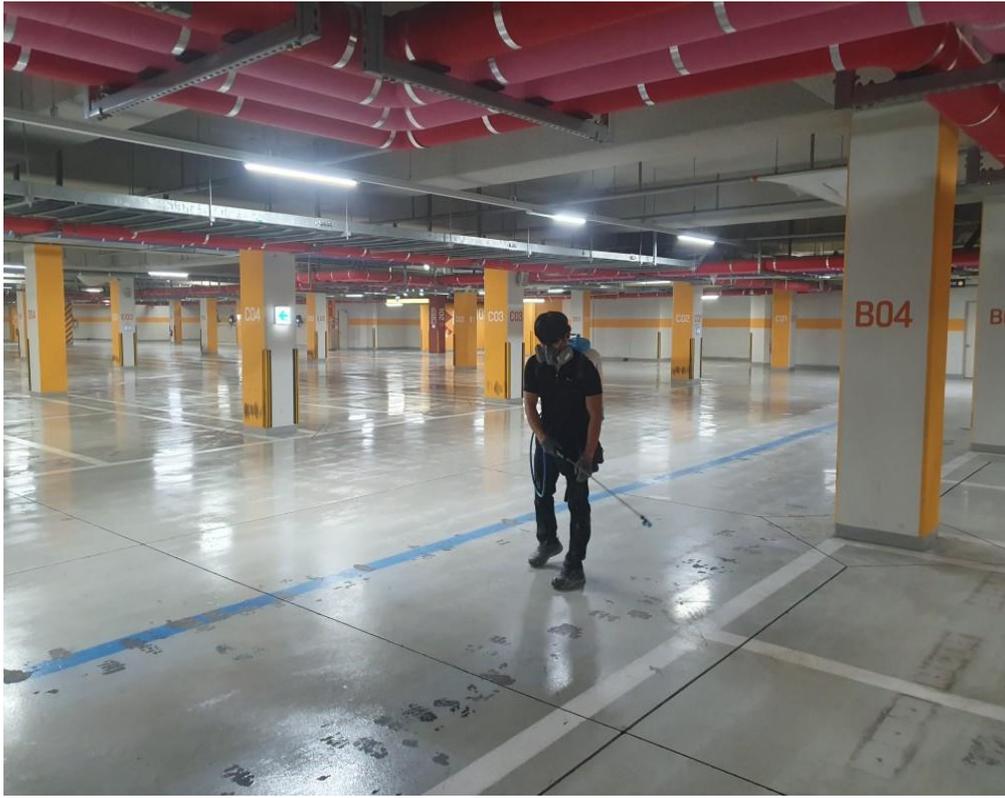
프라이머(하도) 도장작업
