# 공사사진철

공사명 : 대구 죽곡한신휴플러스아파트  
지하주차장 에폭시 공사

삼창엔지니어링(주)

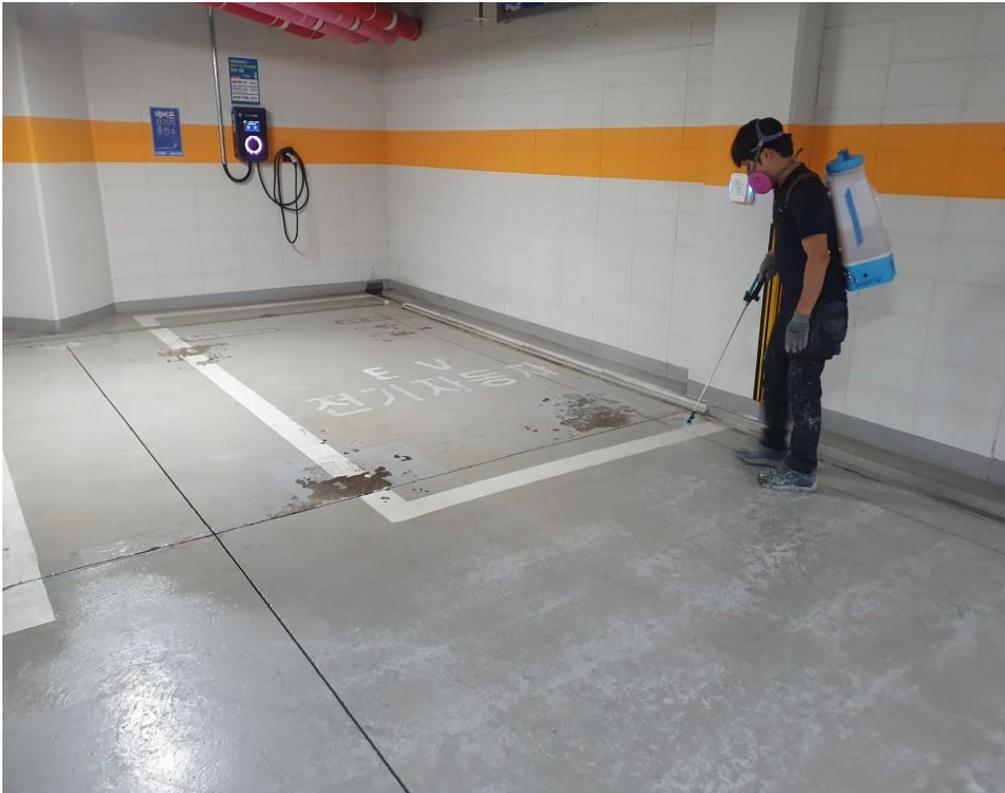
프라이머(하도) 도장작업

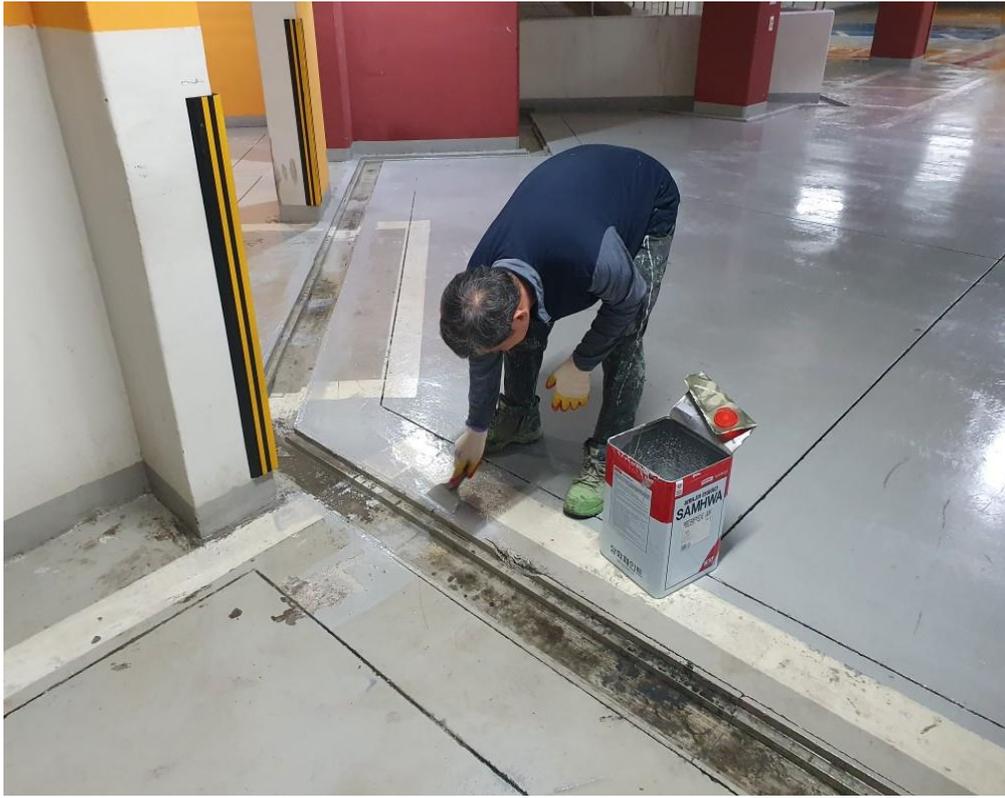
크랙보수 작업

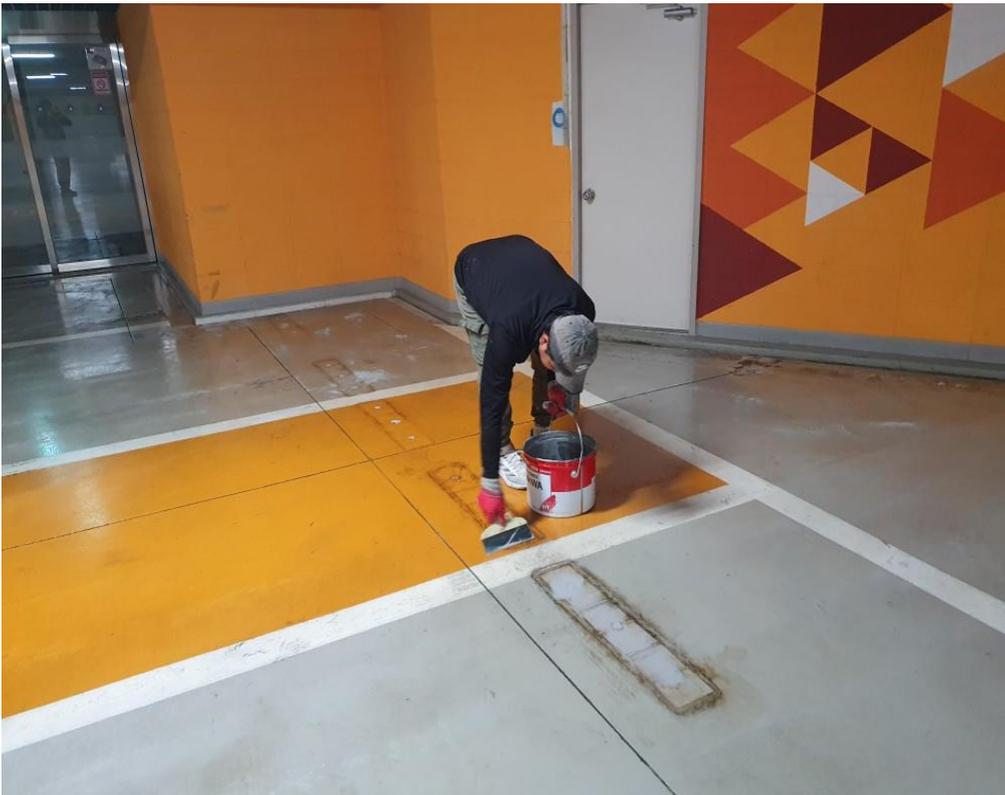
크랙보수 작업

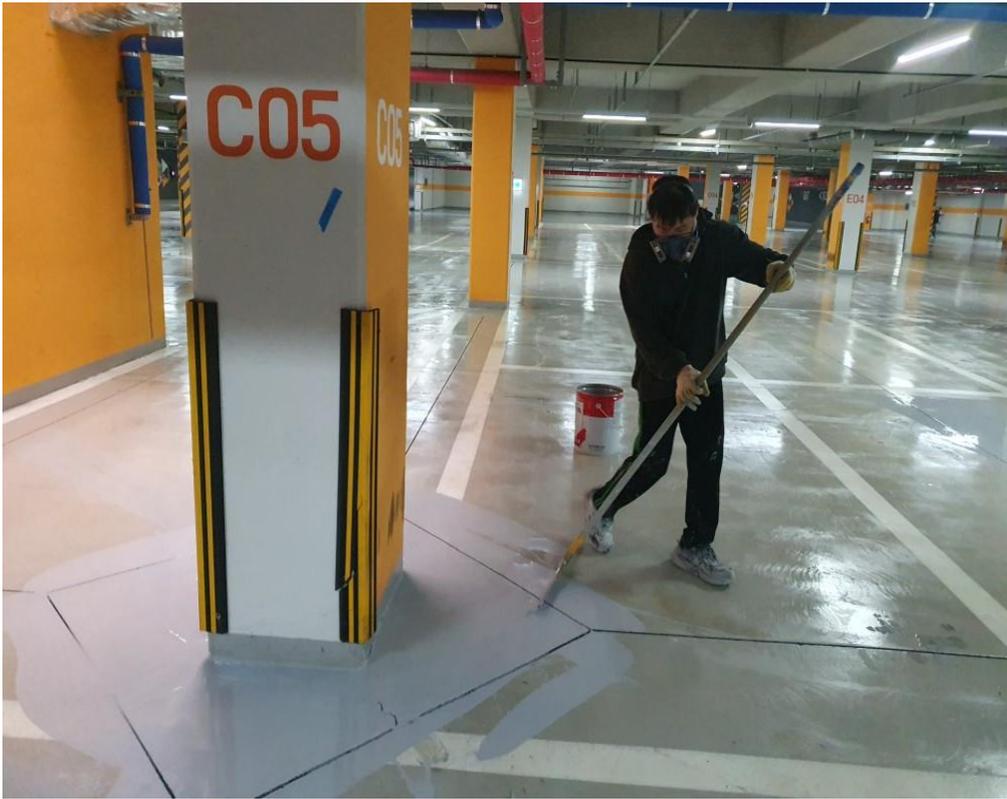
무용제 1차 도장 작업

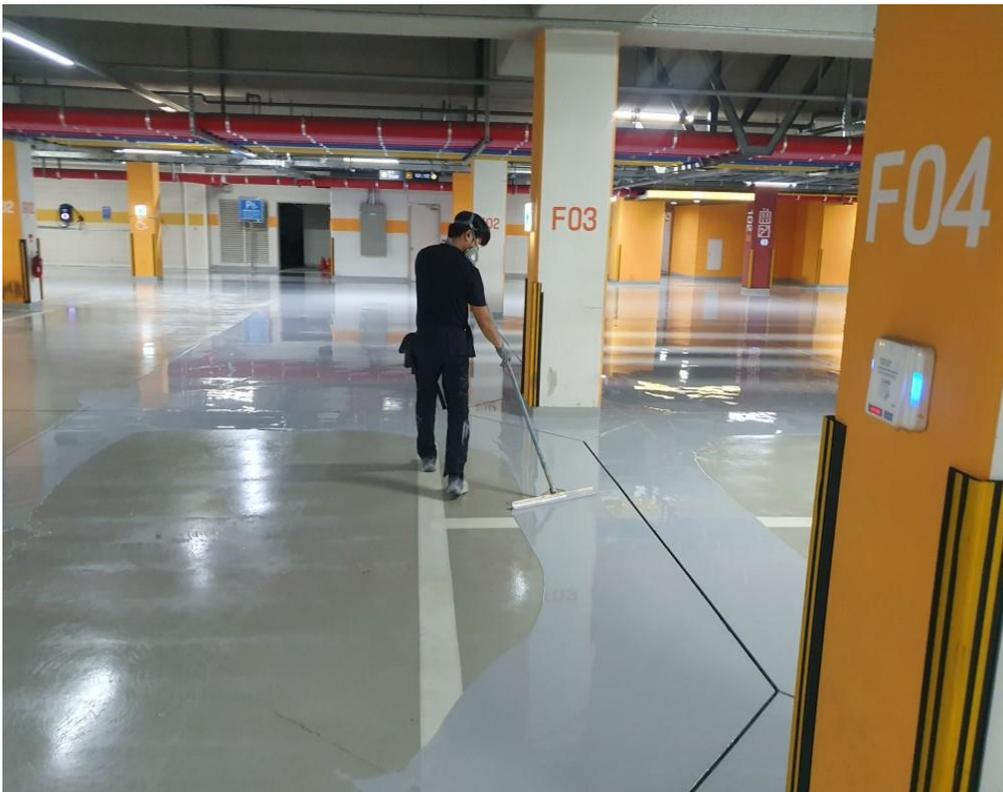
무용제 1차 도장 작업

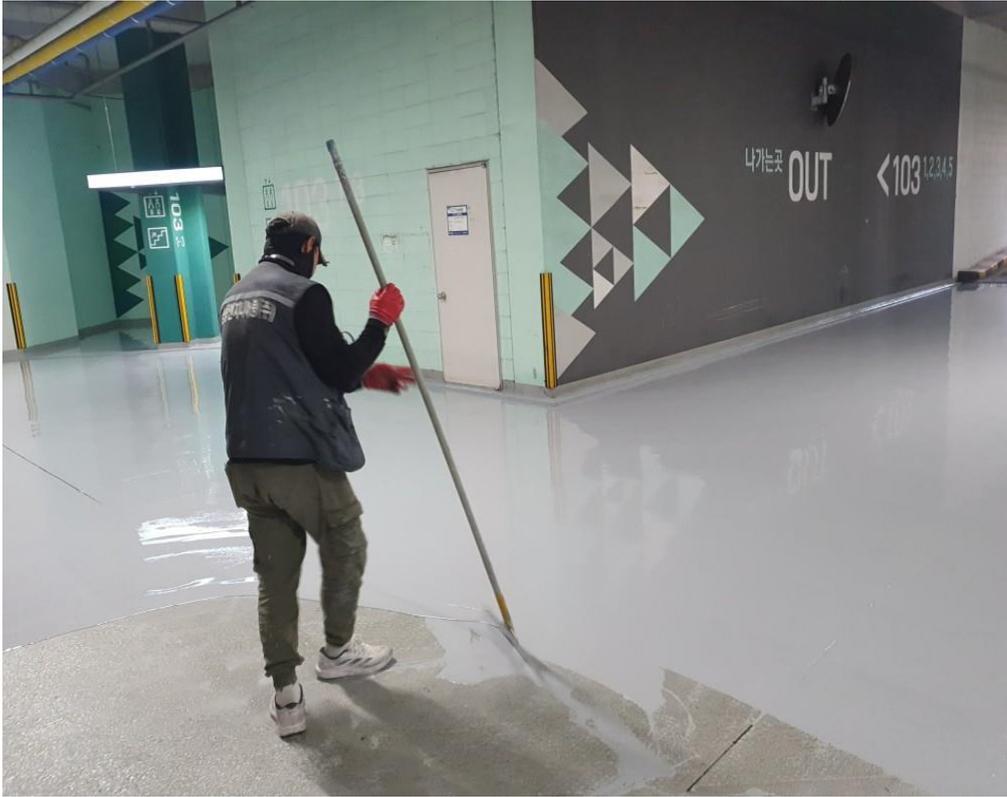
무용제 1차 도장 작업

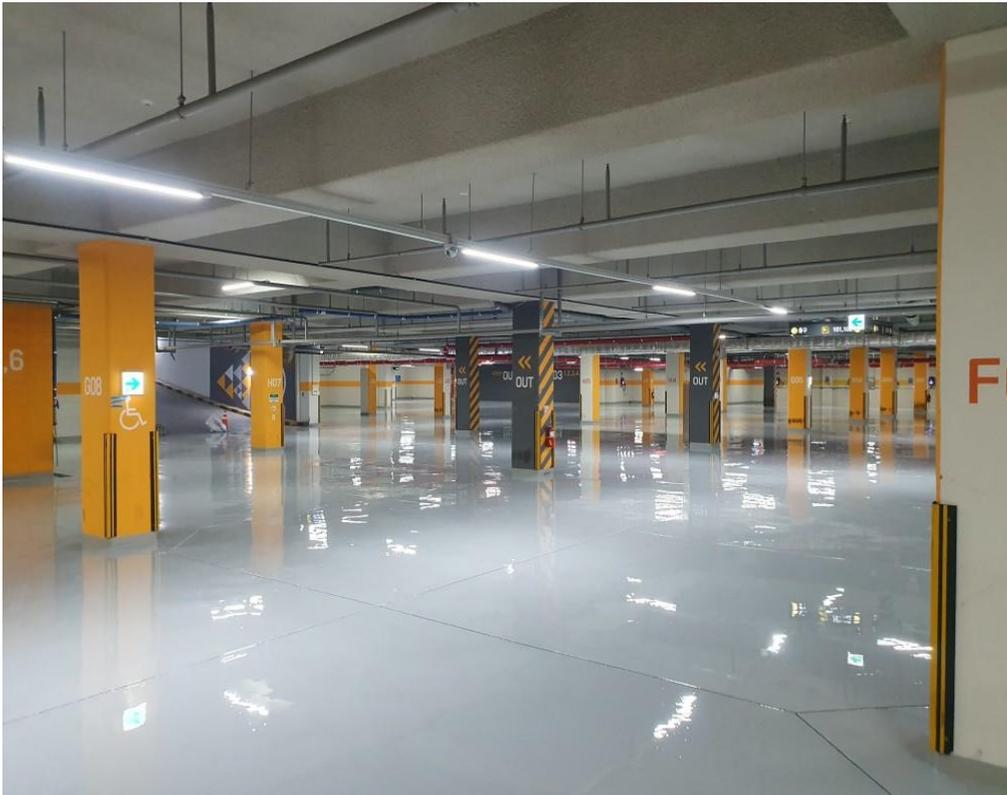
무용제 1차 도장 작업

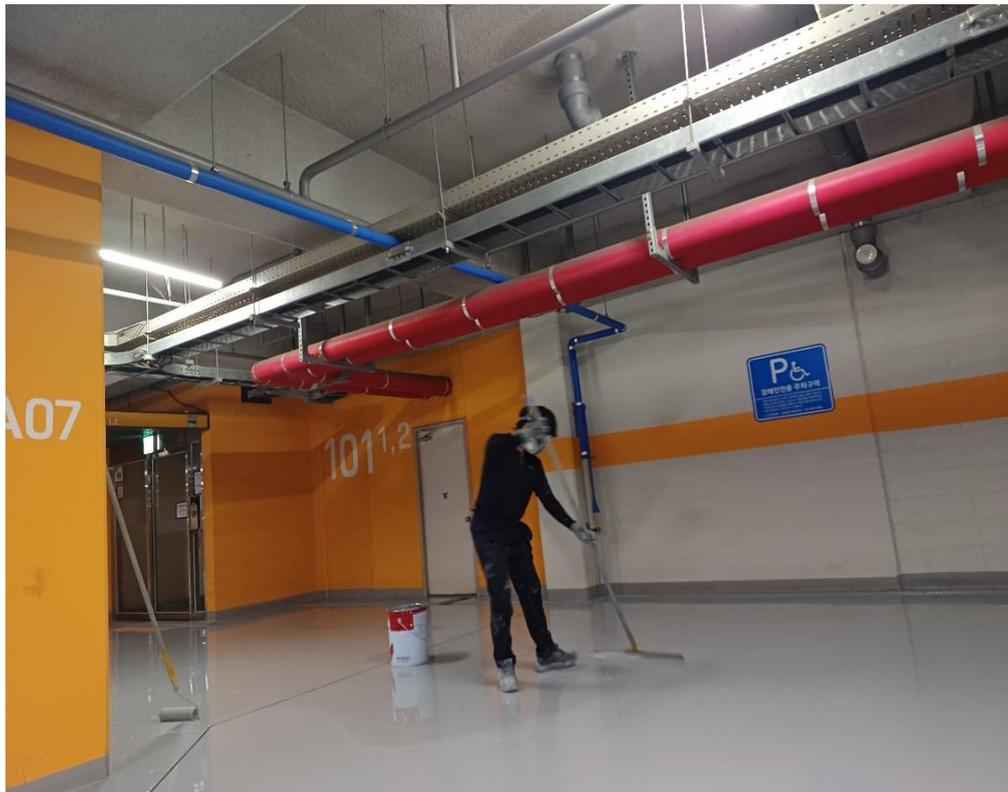
무용제 2차 도장작업

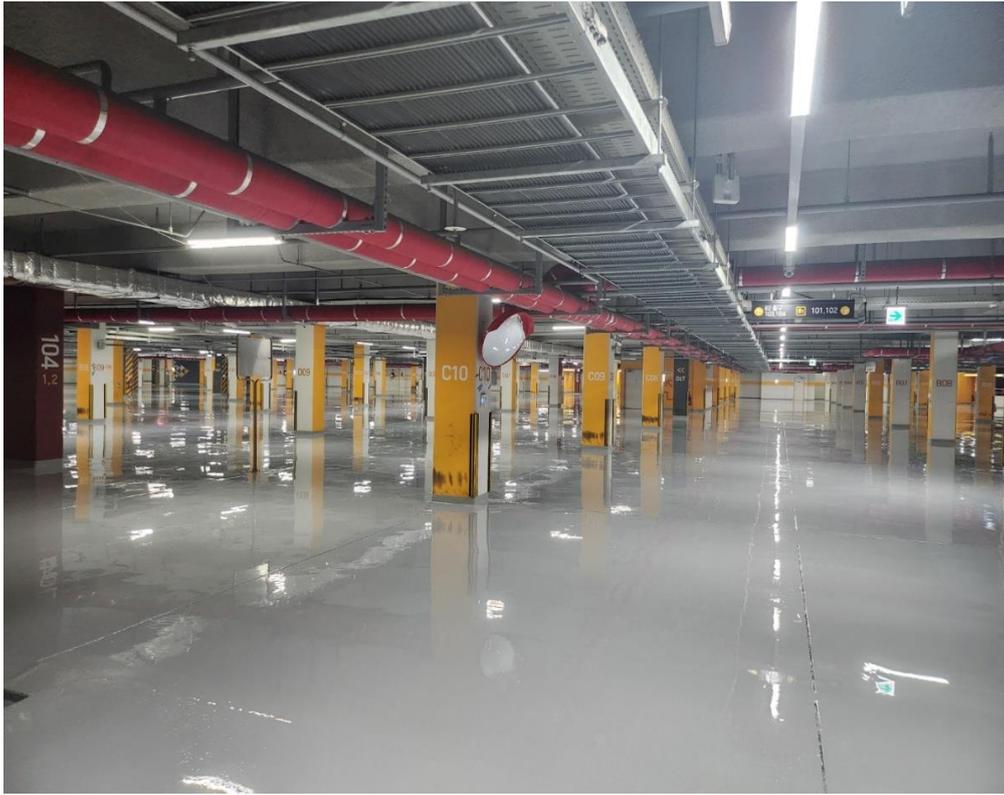
무용제 2차 도장작업

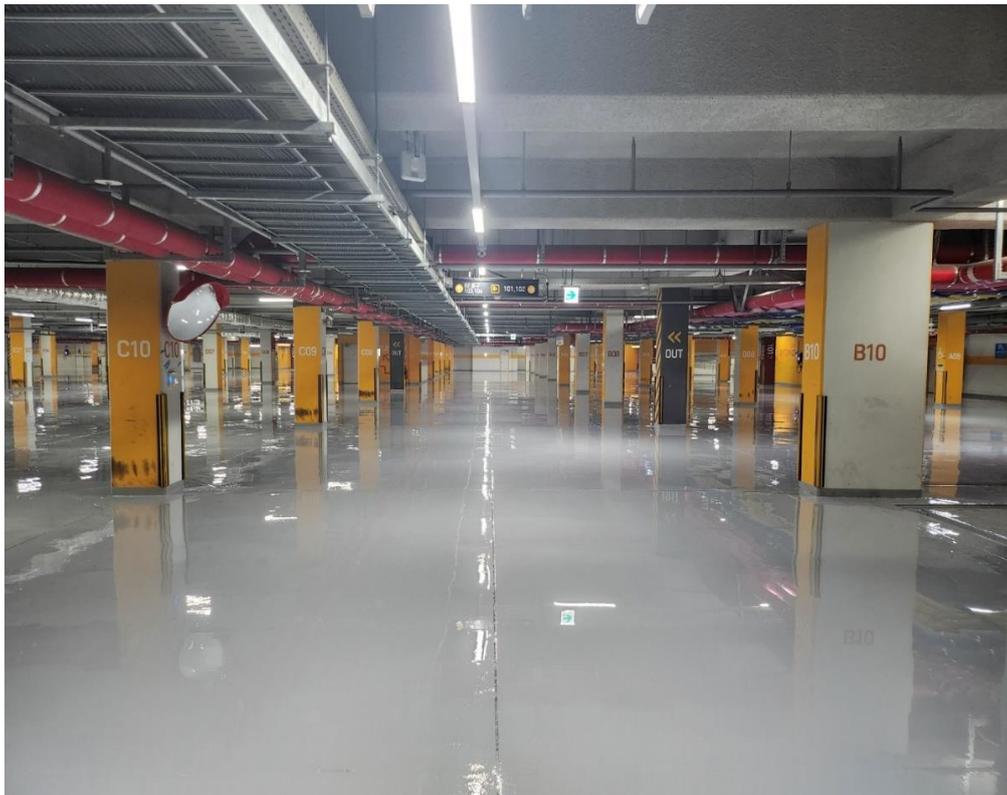
무용제 2차 도장작업

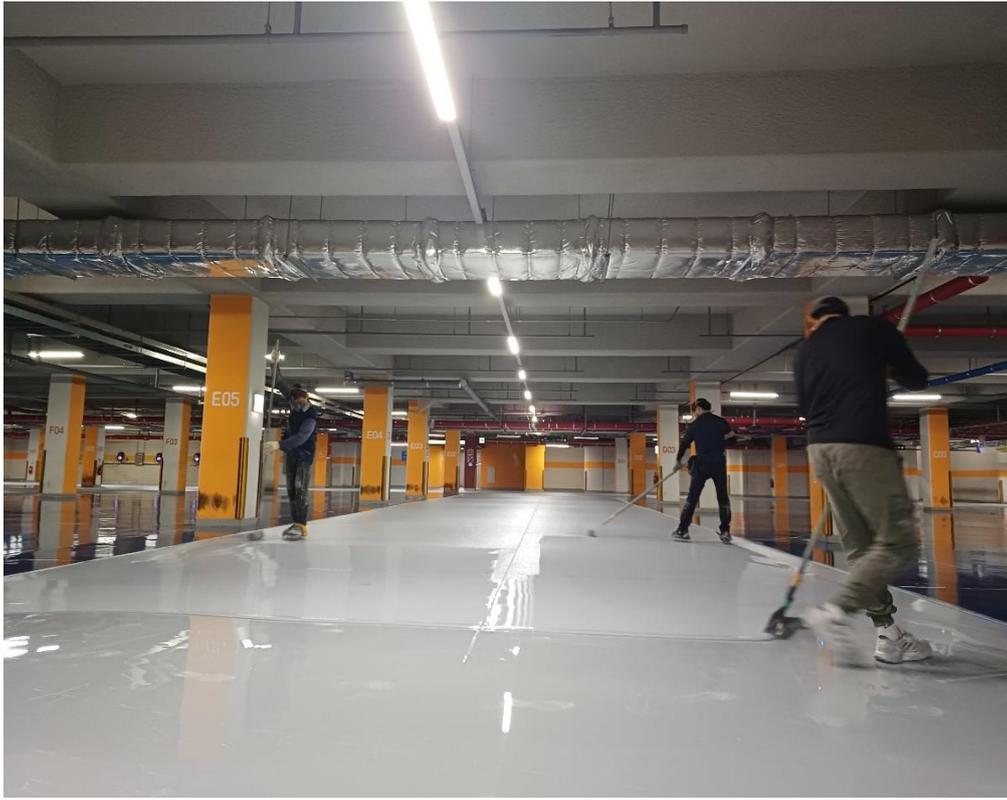
주행로 엠보 도장작업

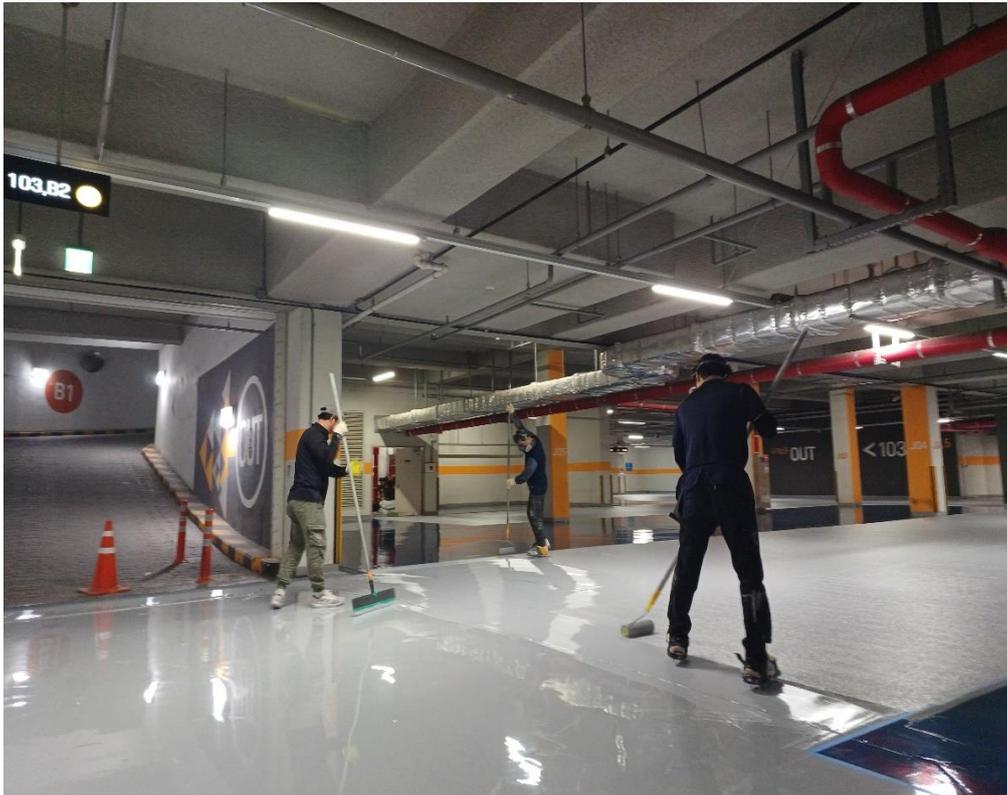
주행로 엠보 도장작업

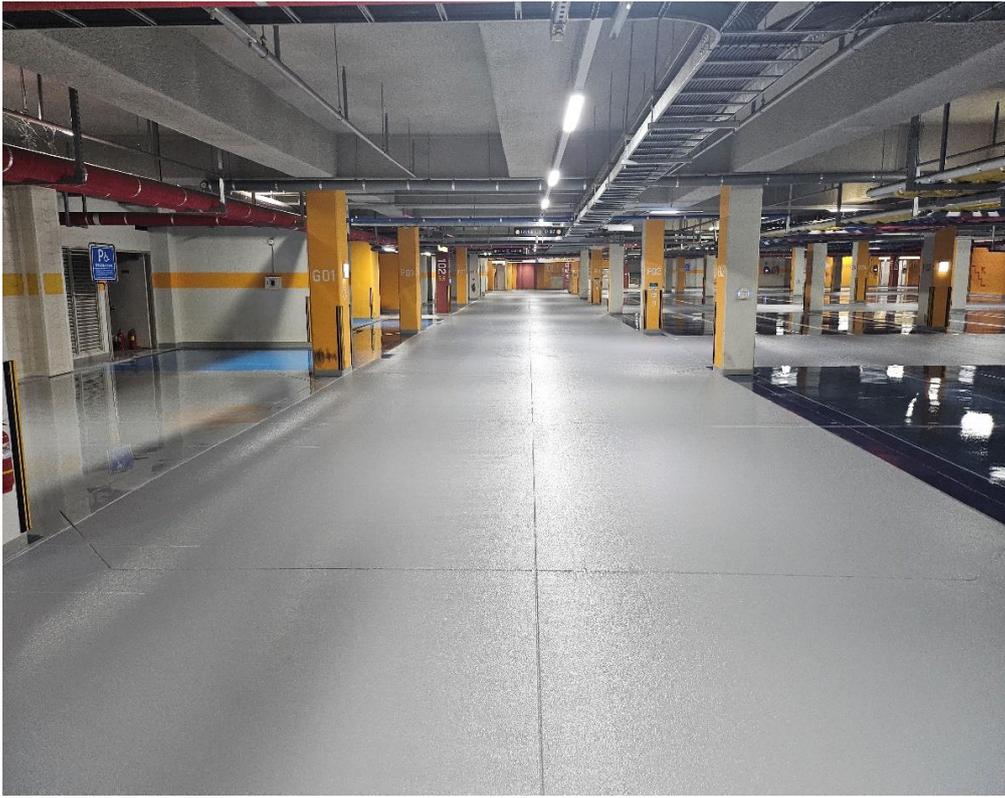
주행로 엠보 도장작업

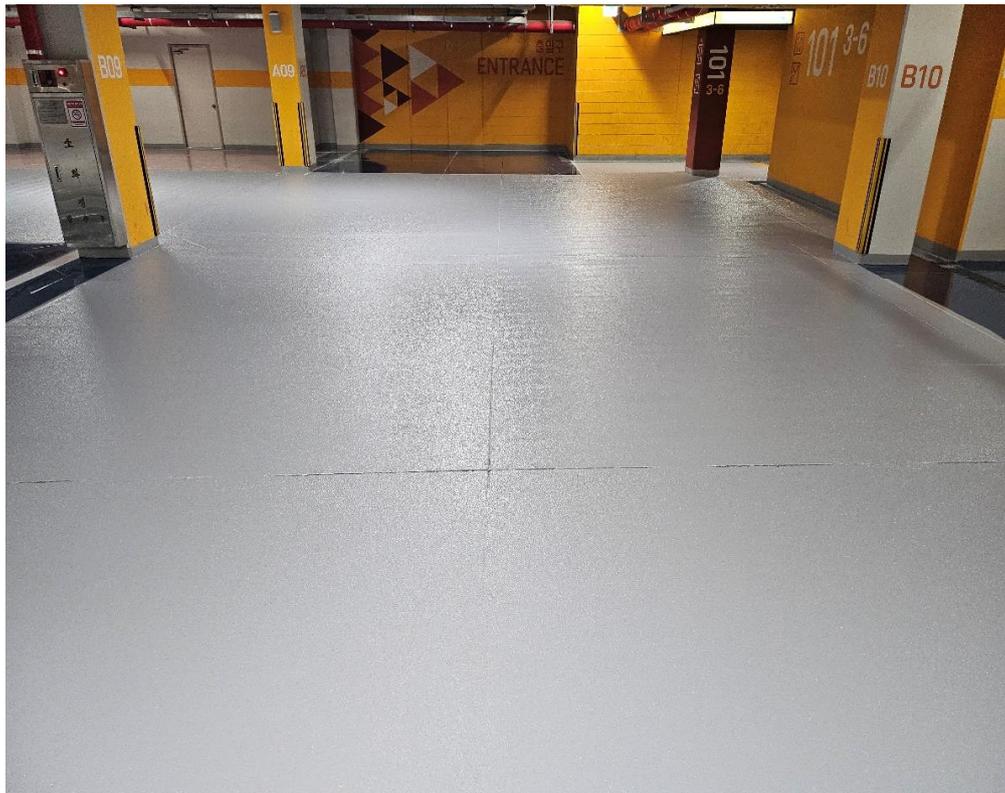
주행로 엠보 도장작업

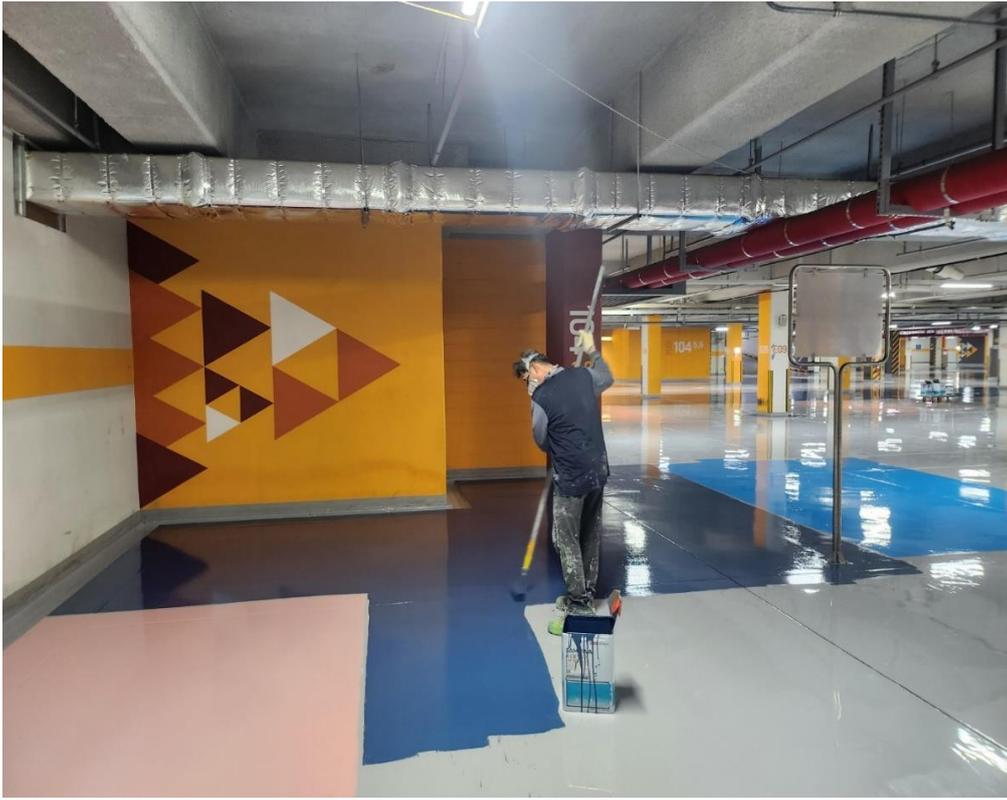
주차면 상도 작업

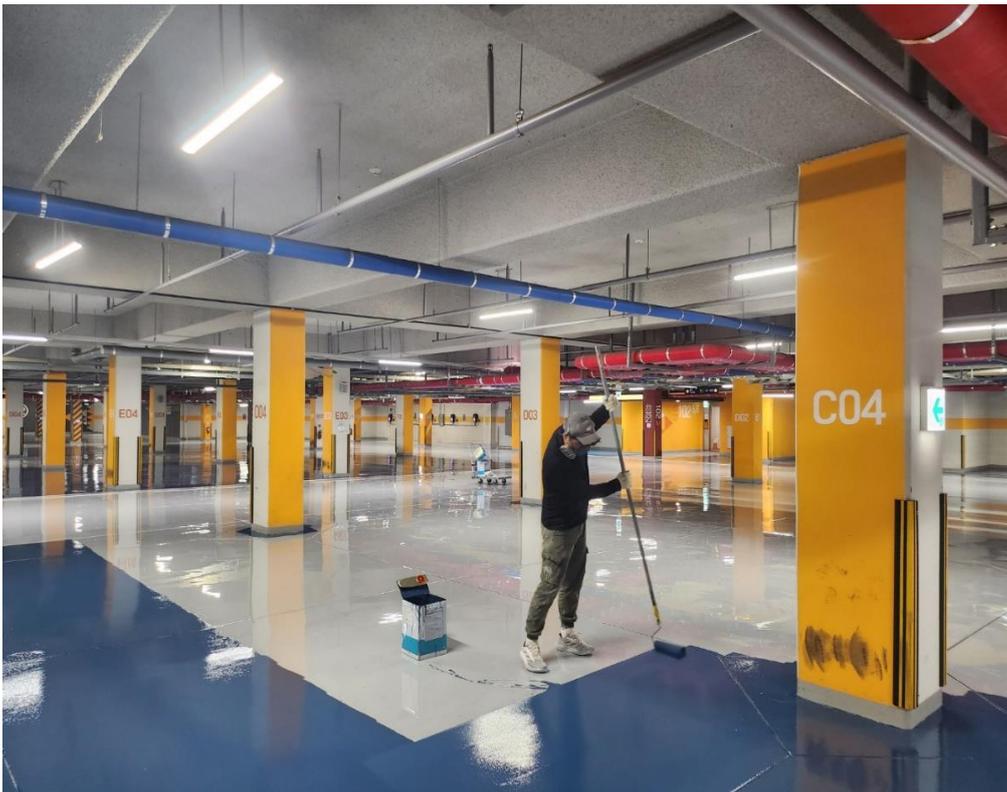
주차면 상도 작업

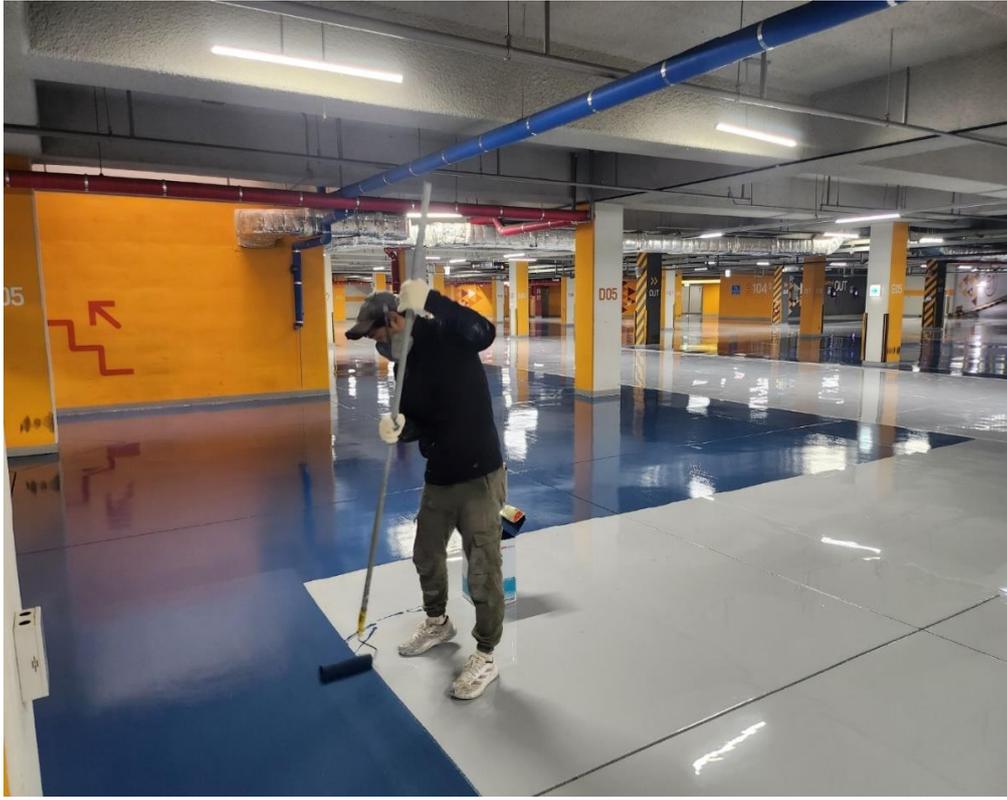
주차면 상도 작업

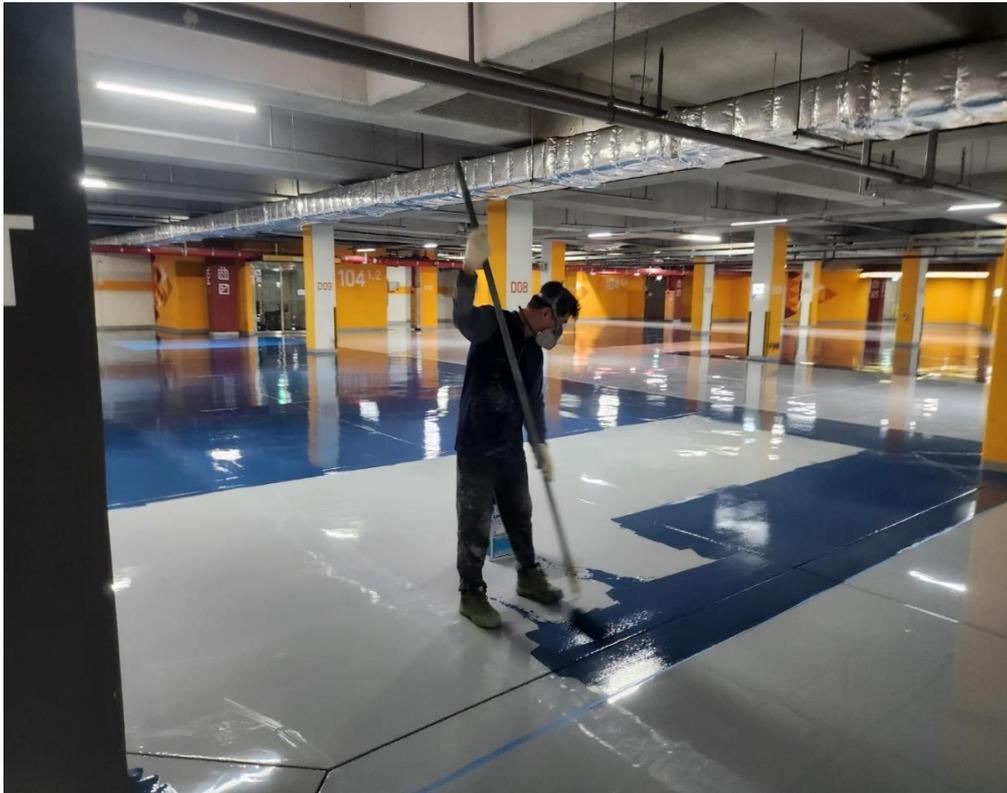
주차면 상도 작업

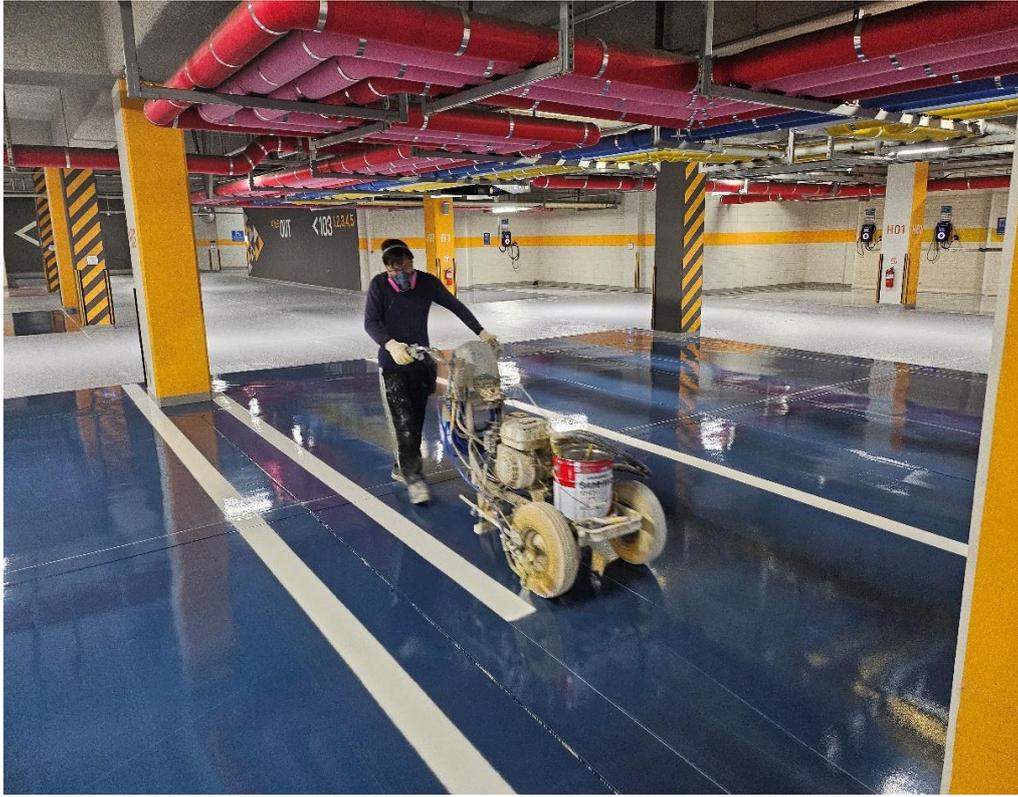
차선 및 그래픽

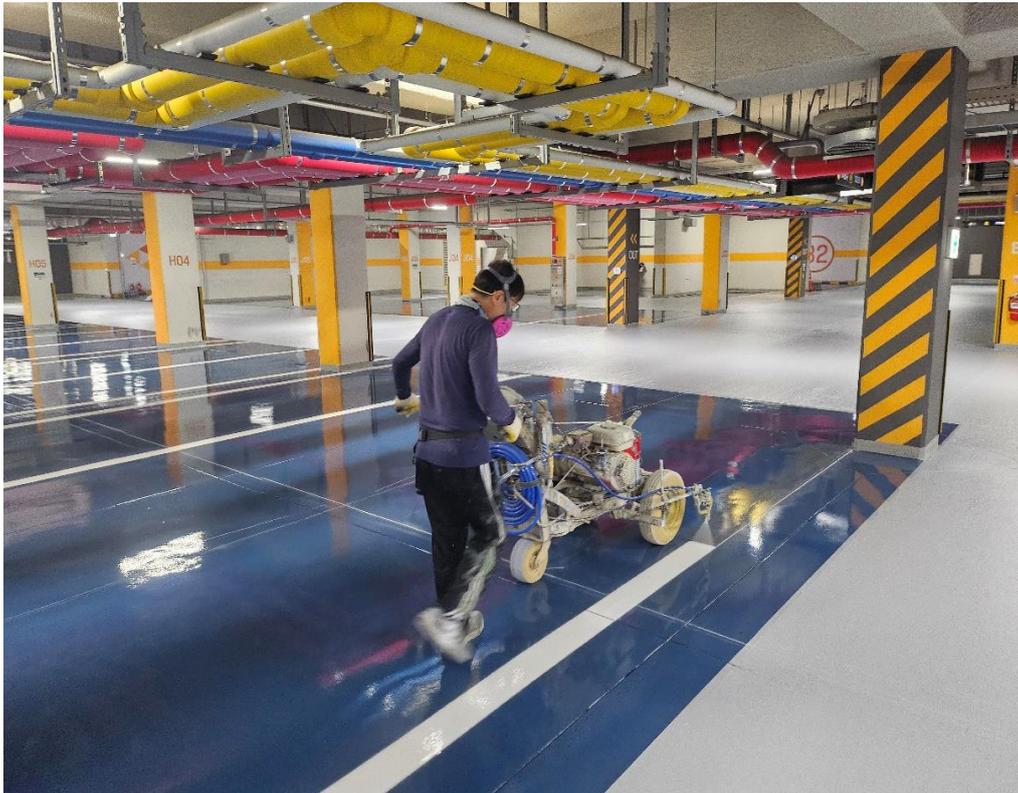
차선 및 그래픽

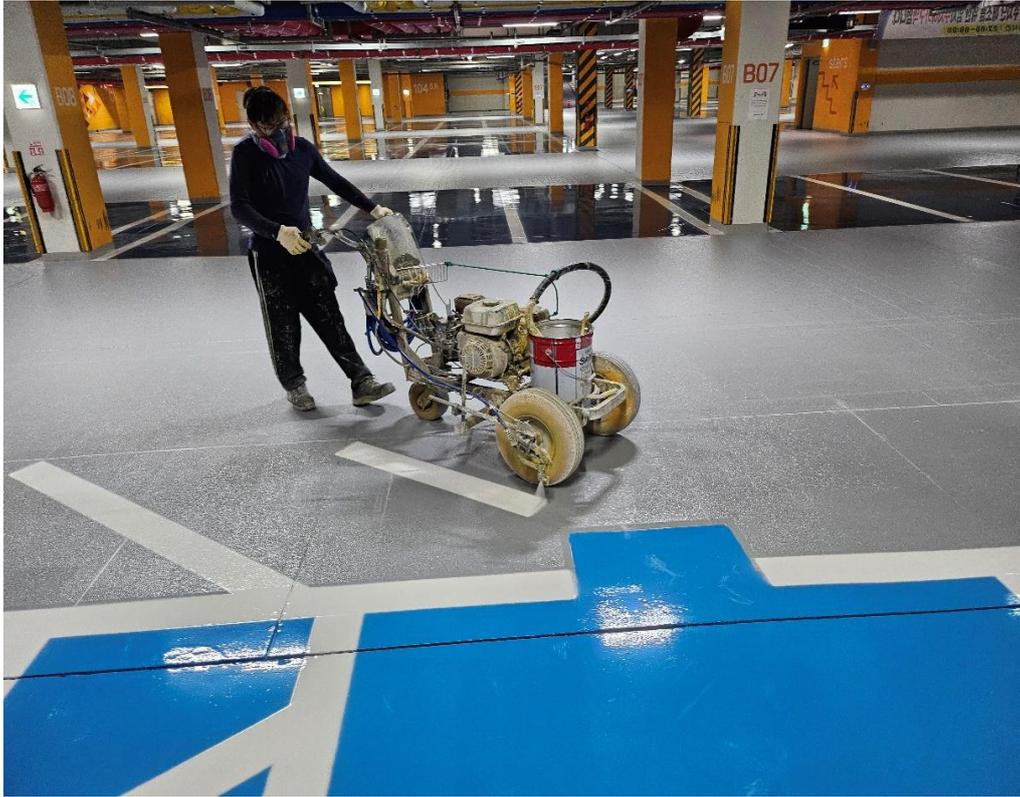
차선 및 그래픽

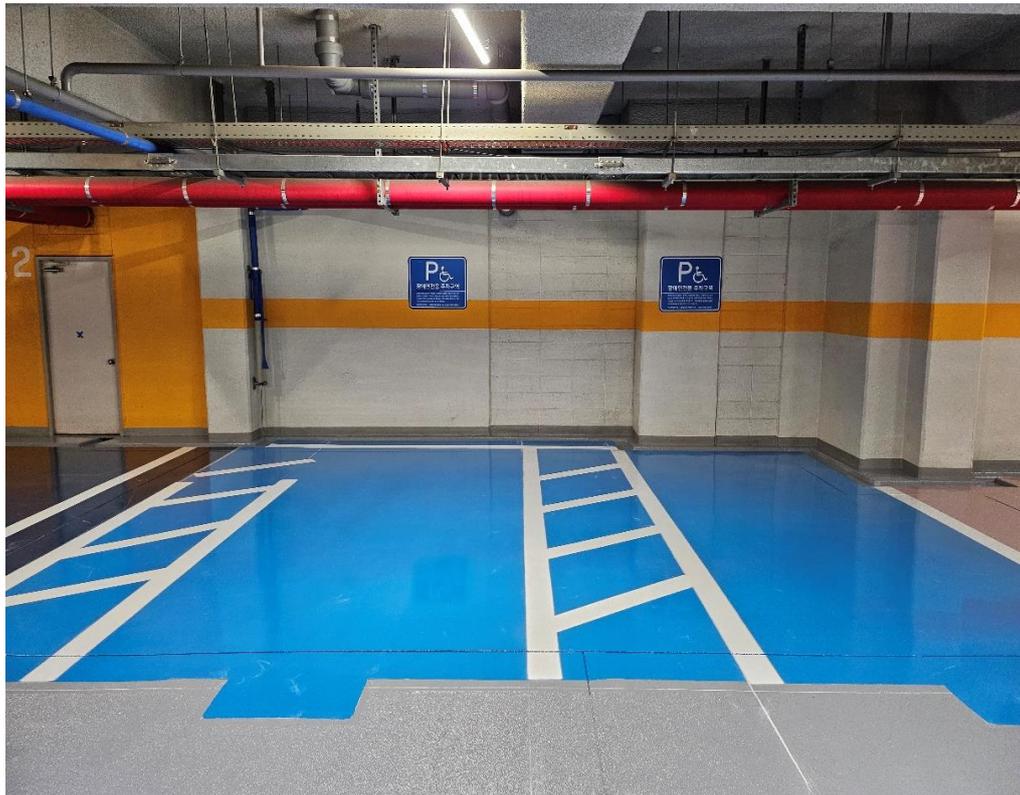
차선 및 그래픽

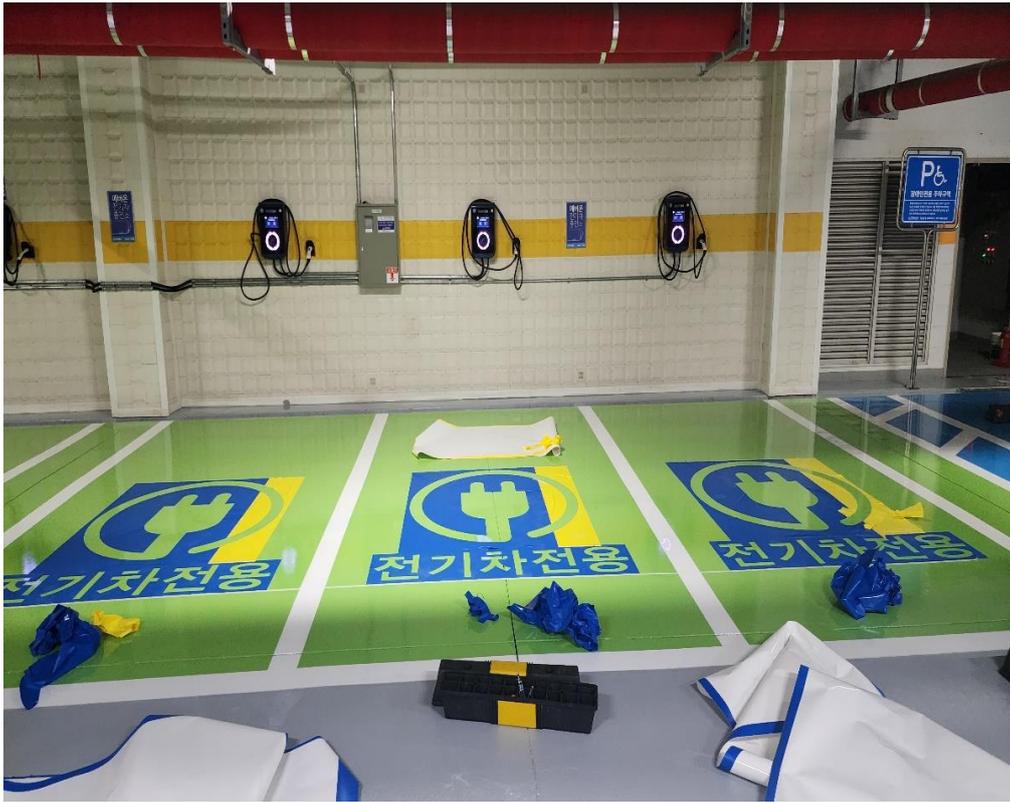
차선 및 그래픽

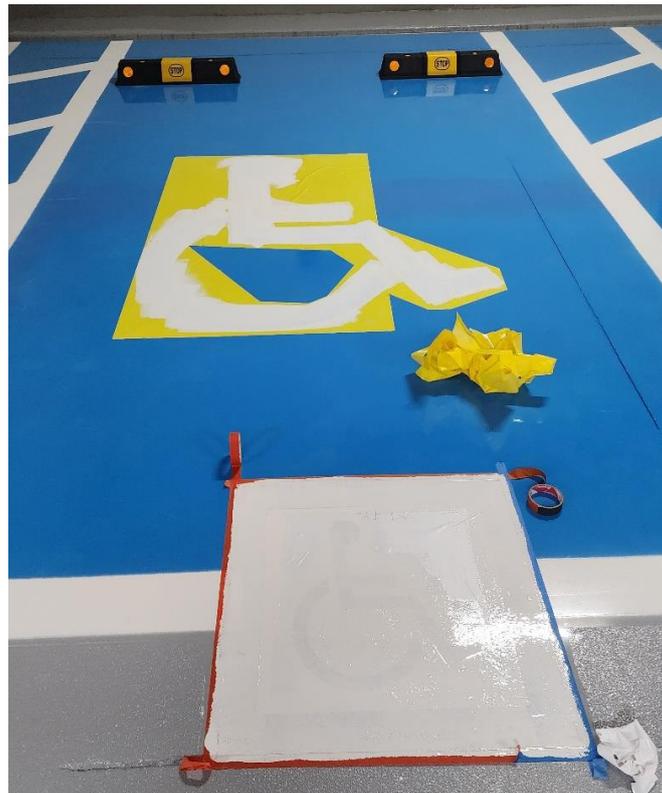
차선 및 그래픽

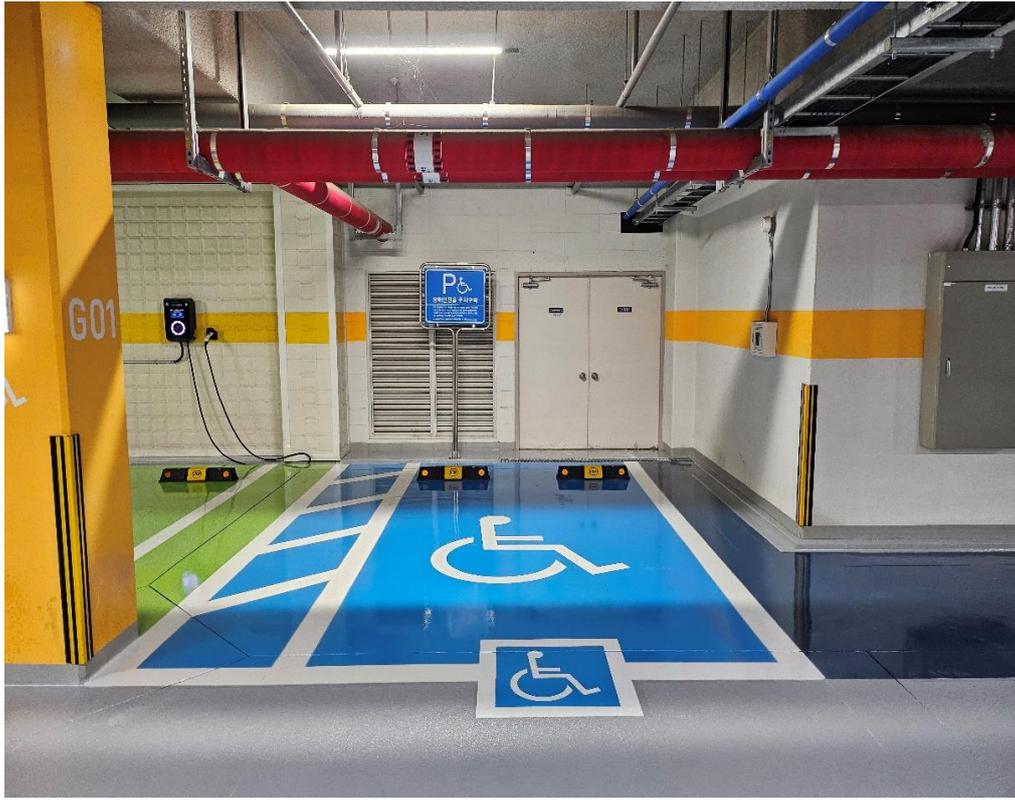
공사 마감

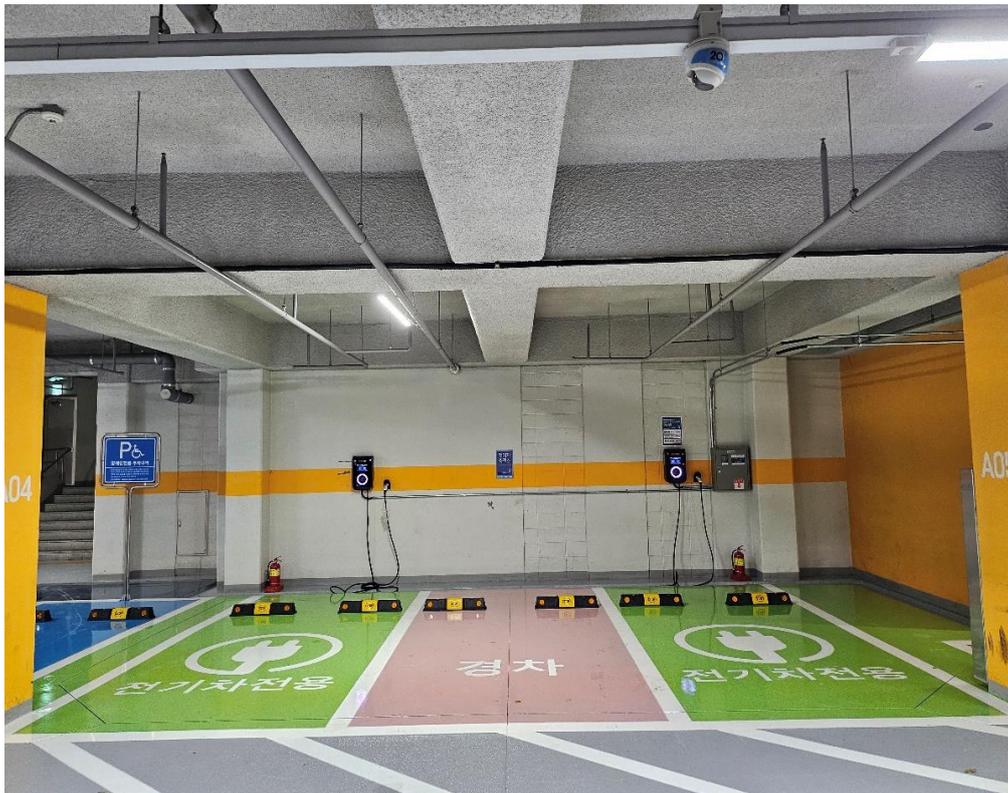
공사 마감

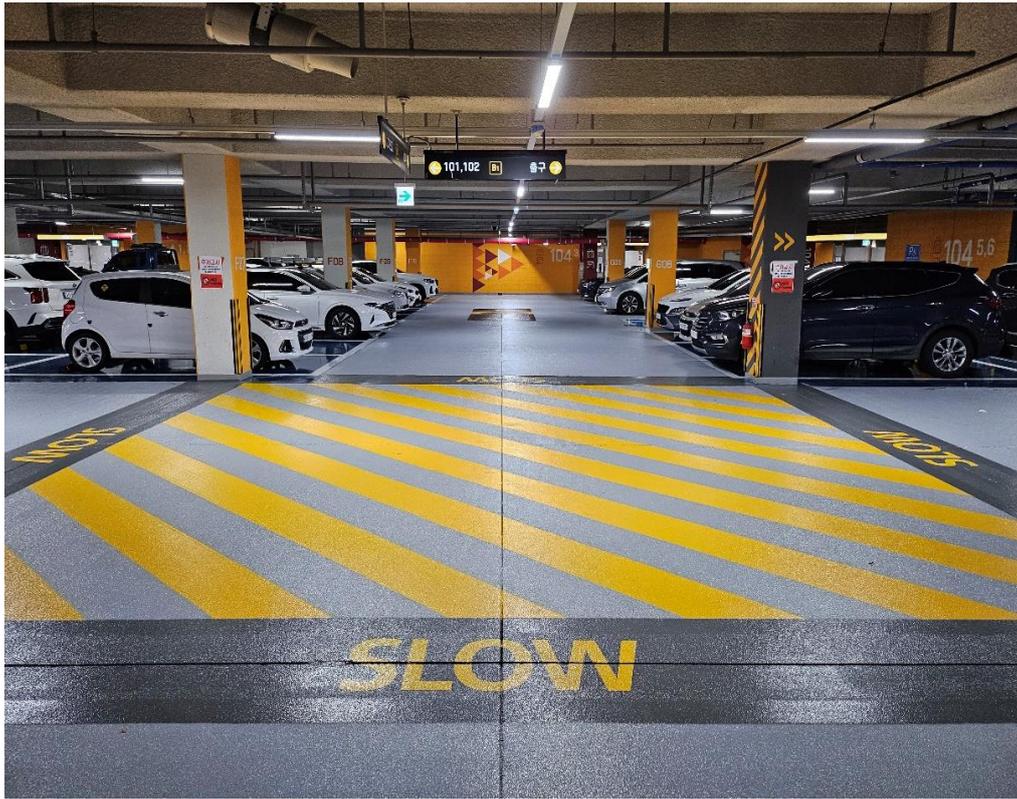
공사 마감

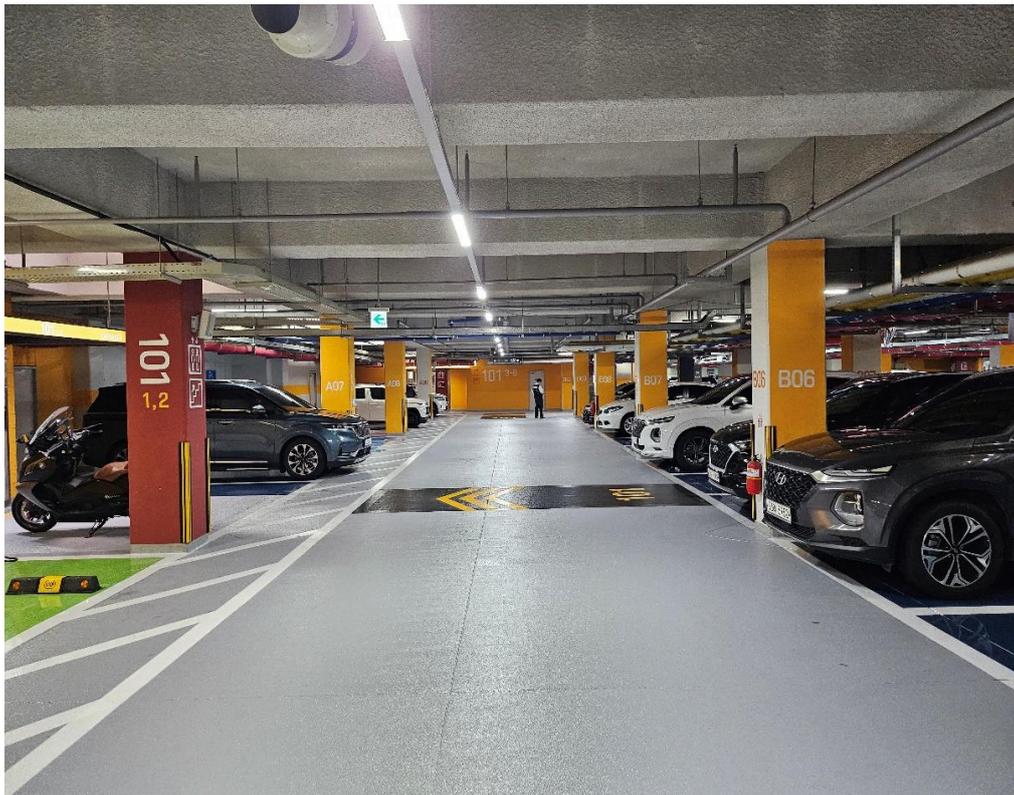
공사 마감

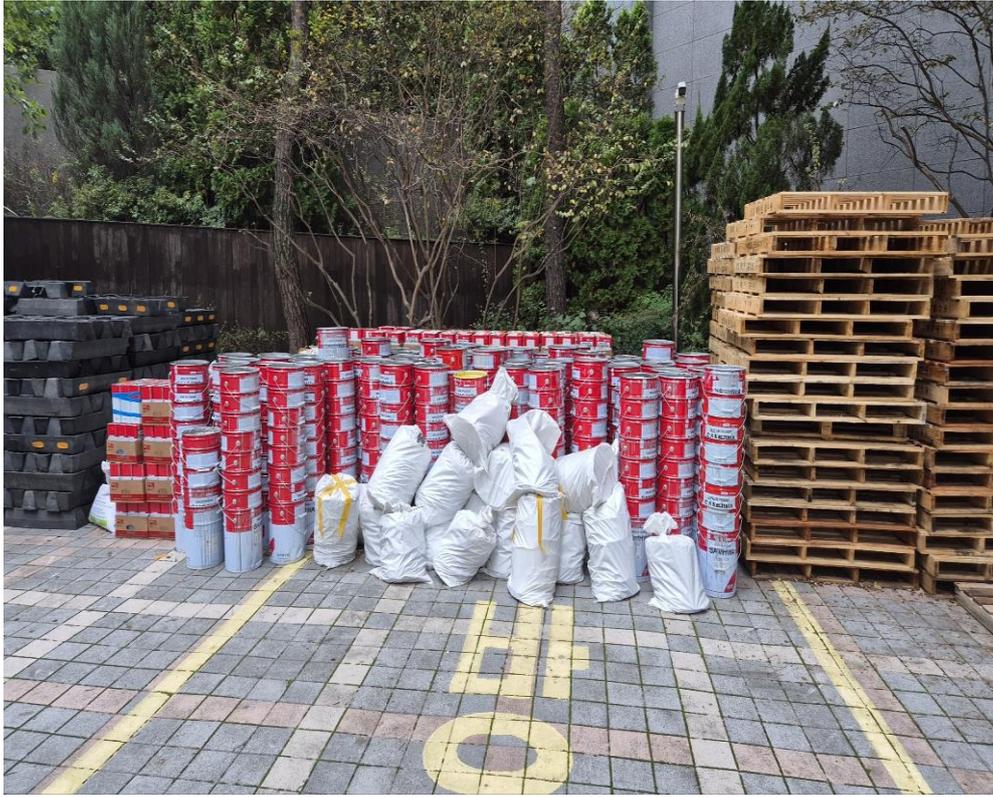
폐기물 처리
