# 공사사진철

공사명 : 대구 죽곡한신휴플러스아파트  
지하주차장 에폭시 공사

삼창엔지니어링(주)

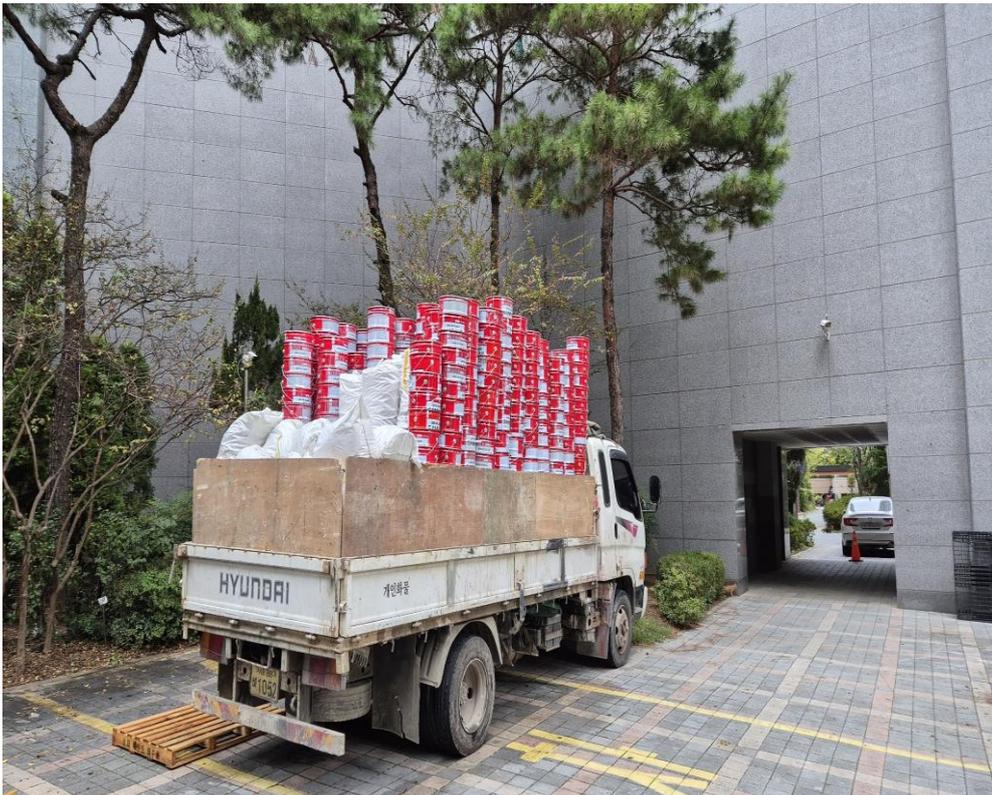
폐기물 처리

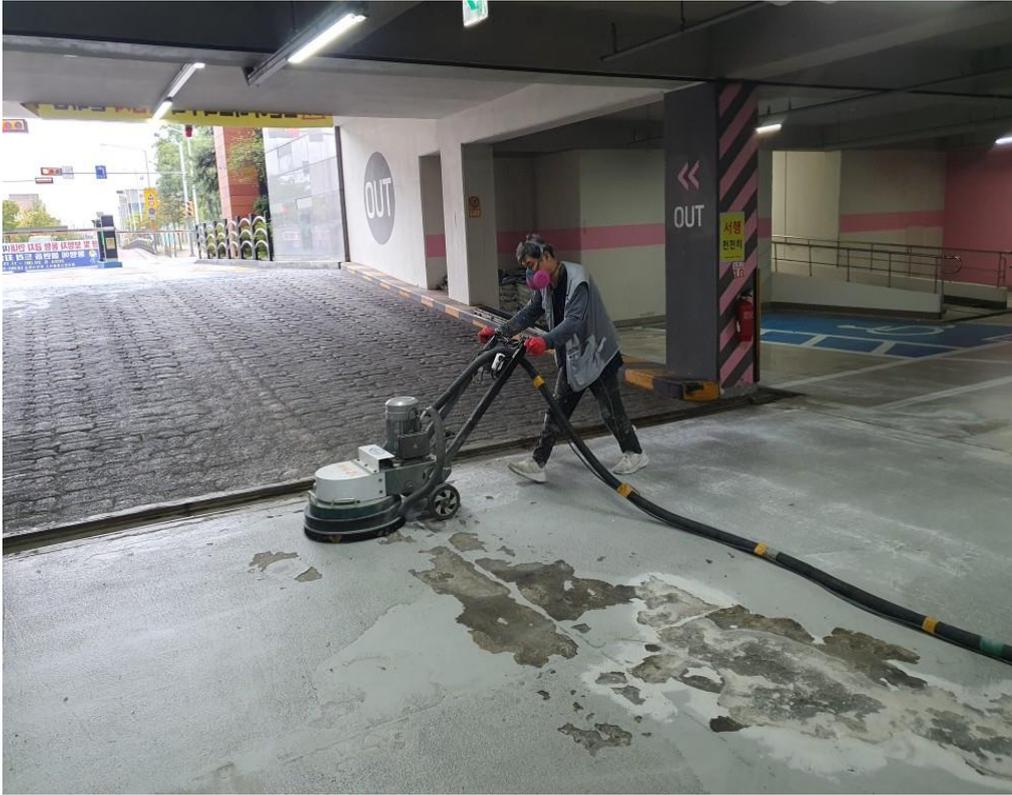
바탕면 정리

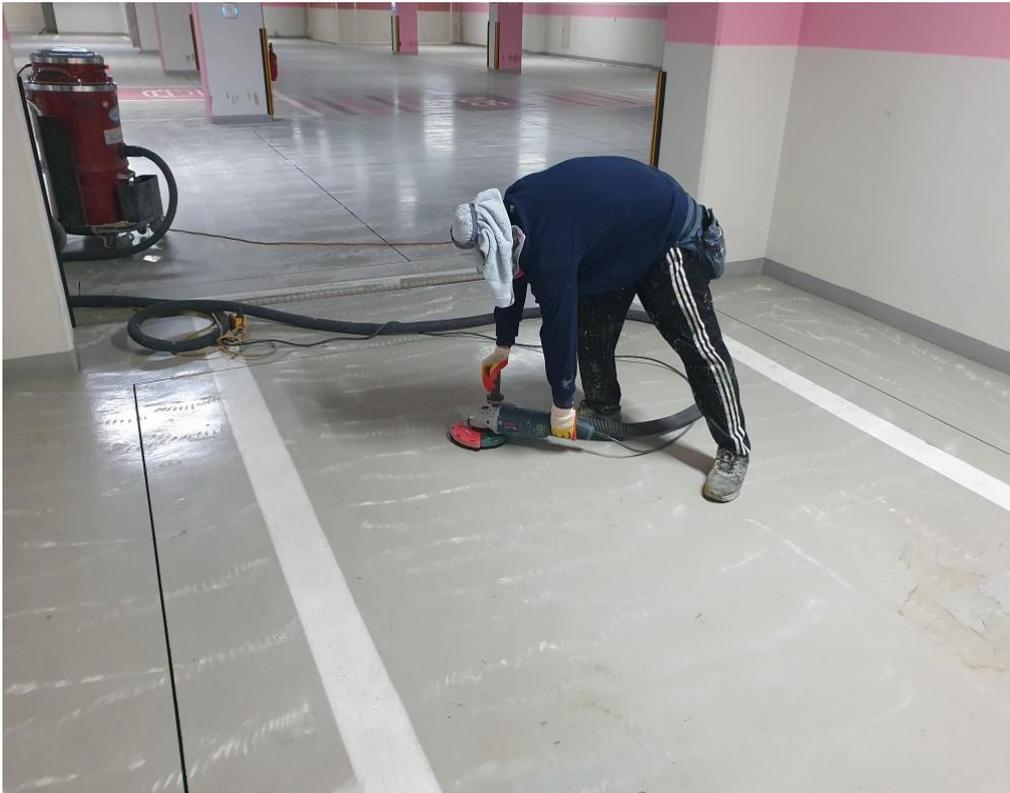
바탕면 정리

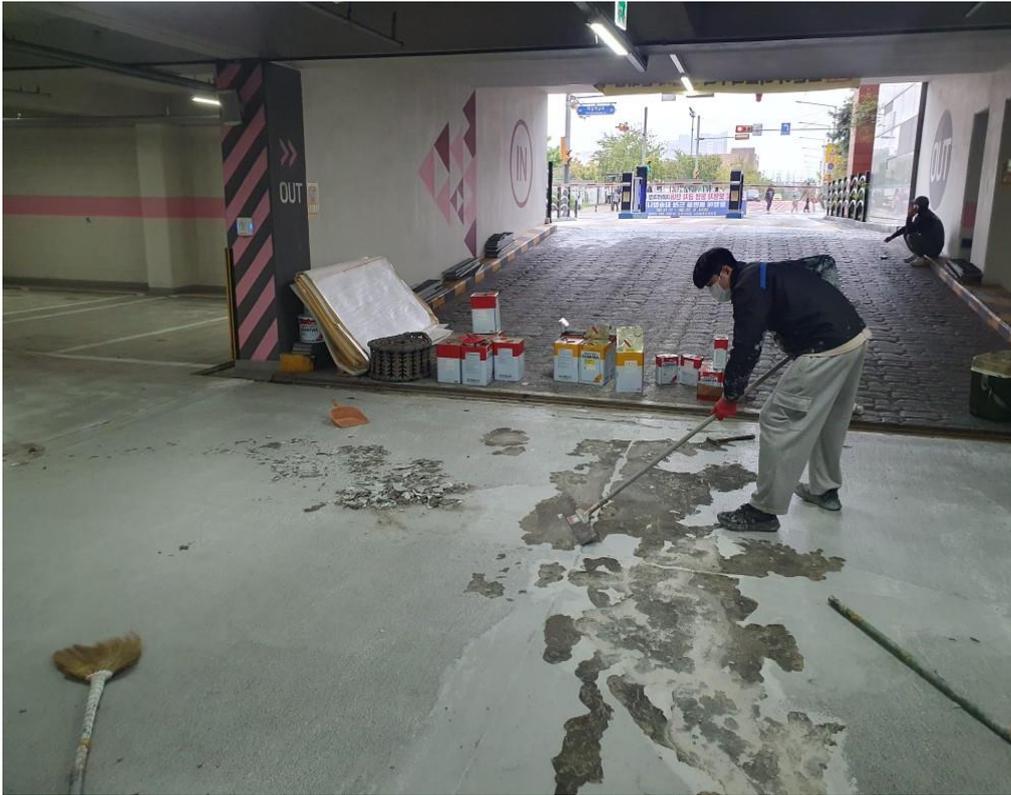
바탕면 정리

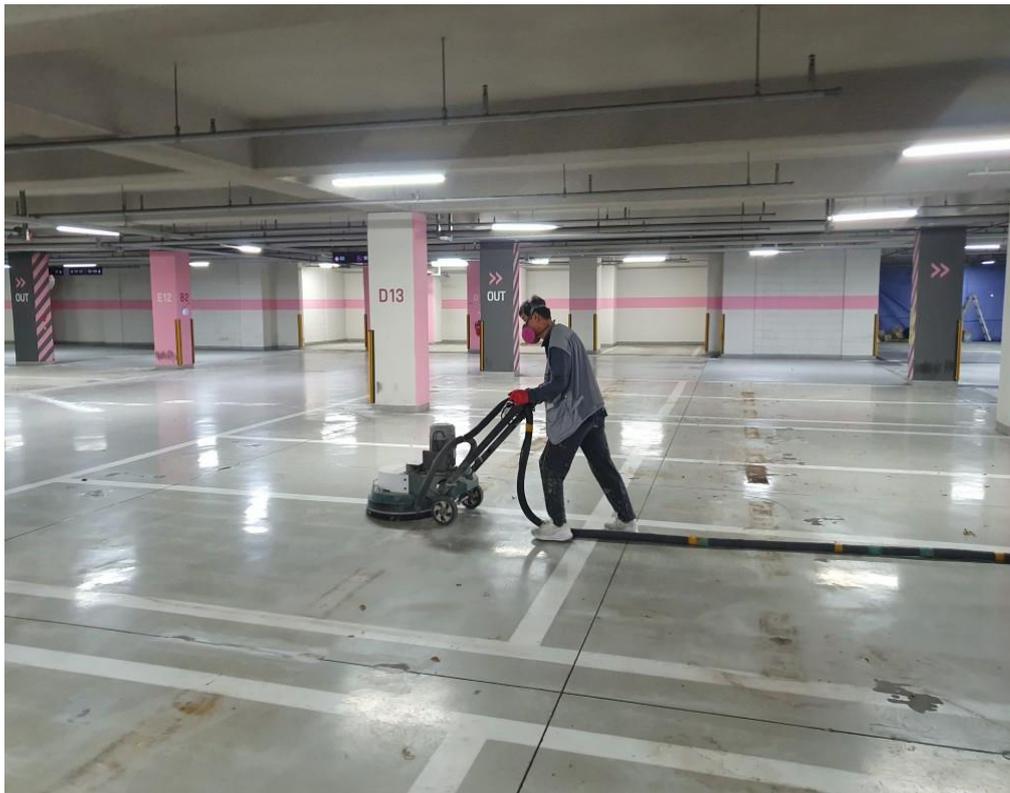
바탕면 정리

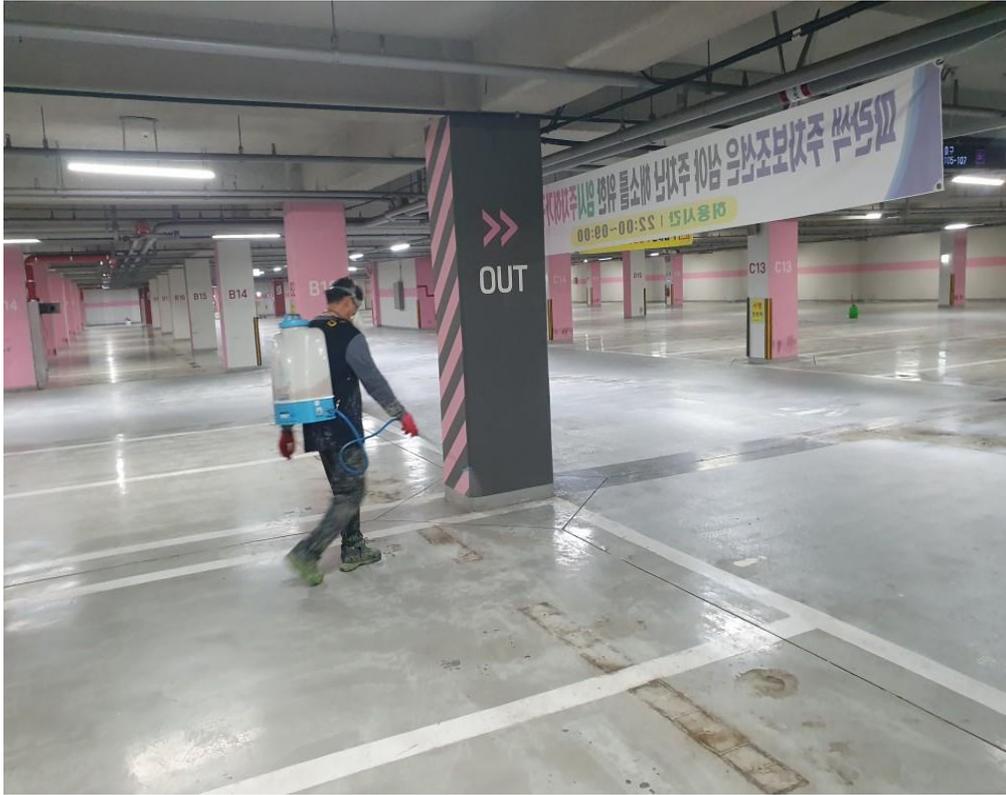
프라이머(하도) 도장작업

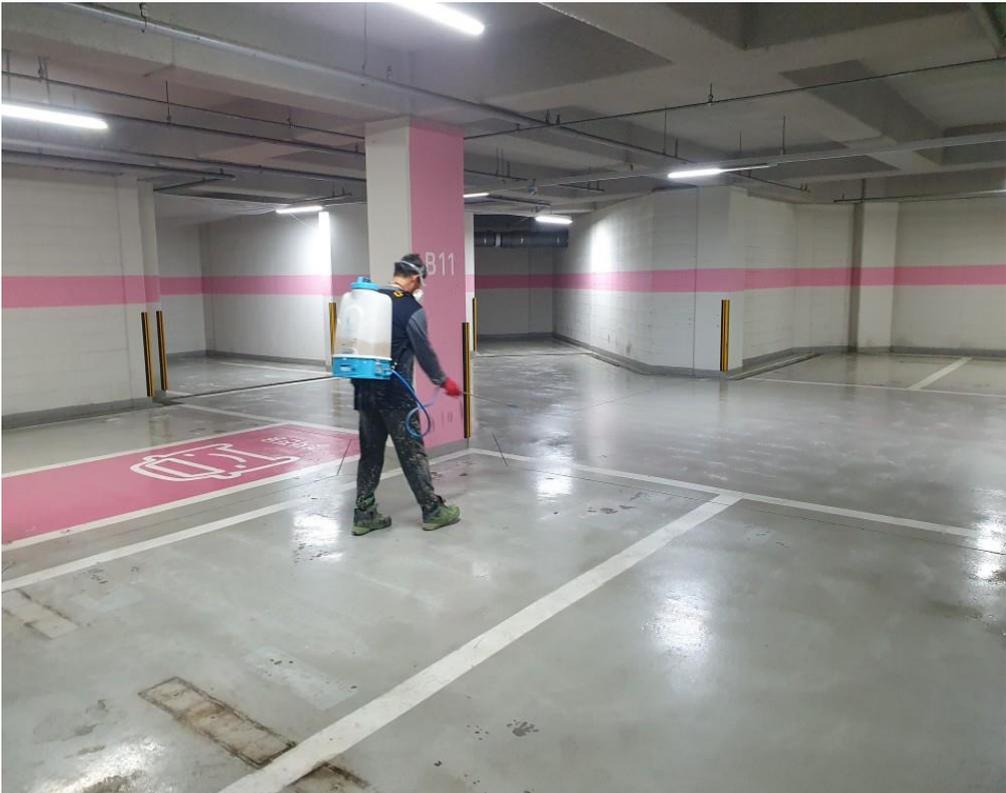
프라이머(하도) 도장작업

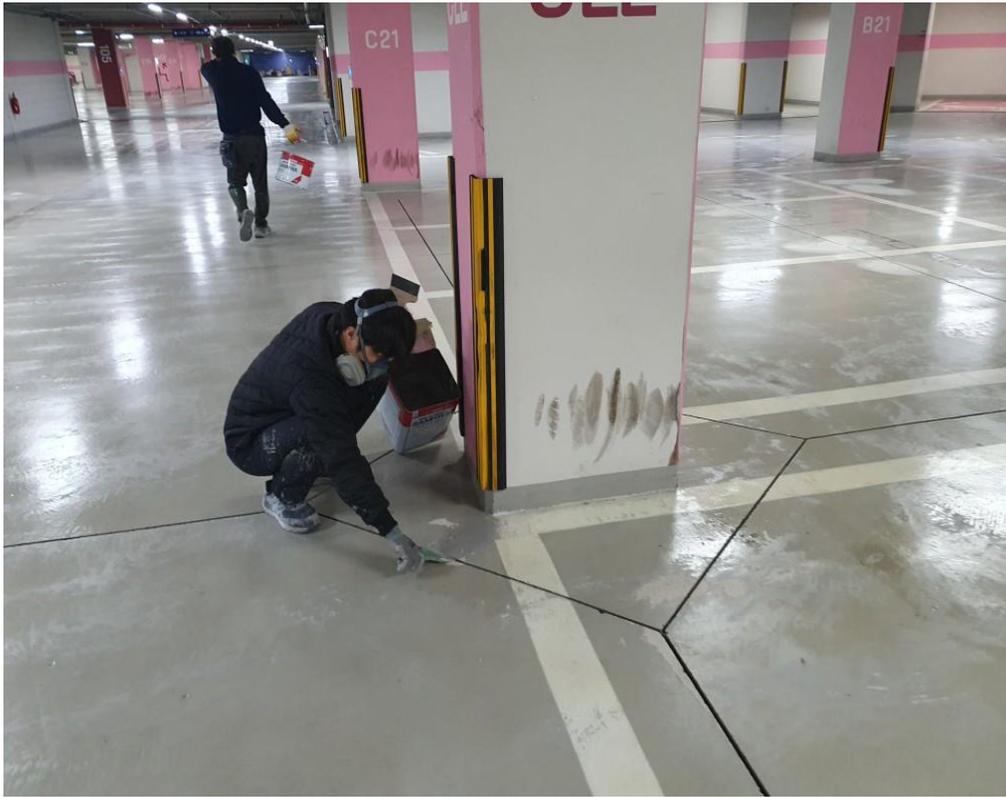
크랙보수 작업

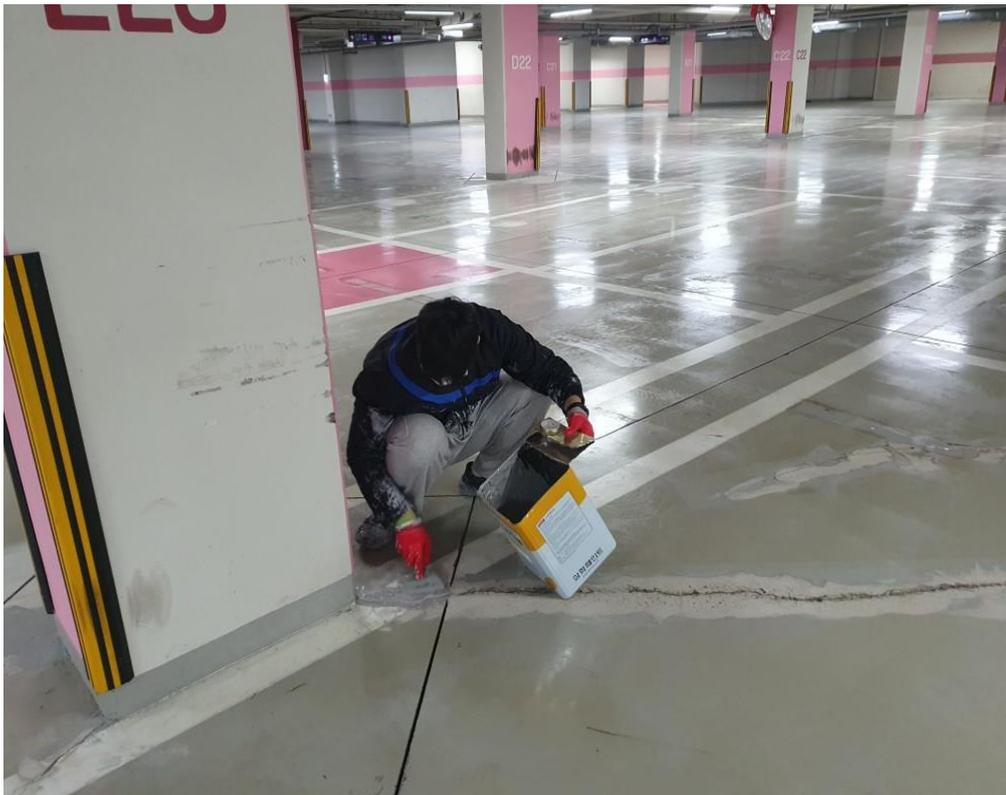
크랙보수 작업

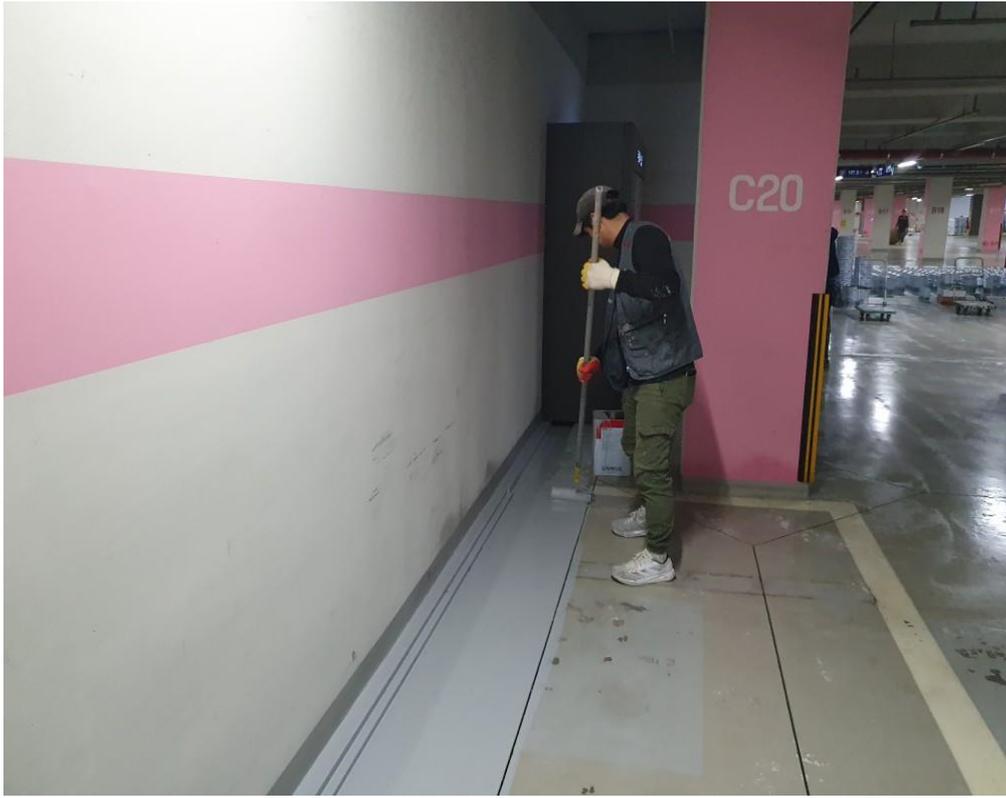
무용제 1차 도장 작업

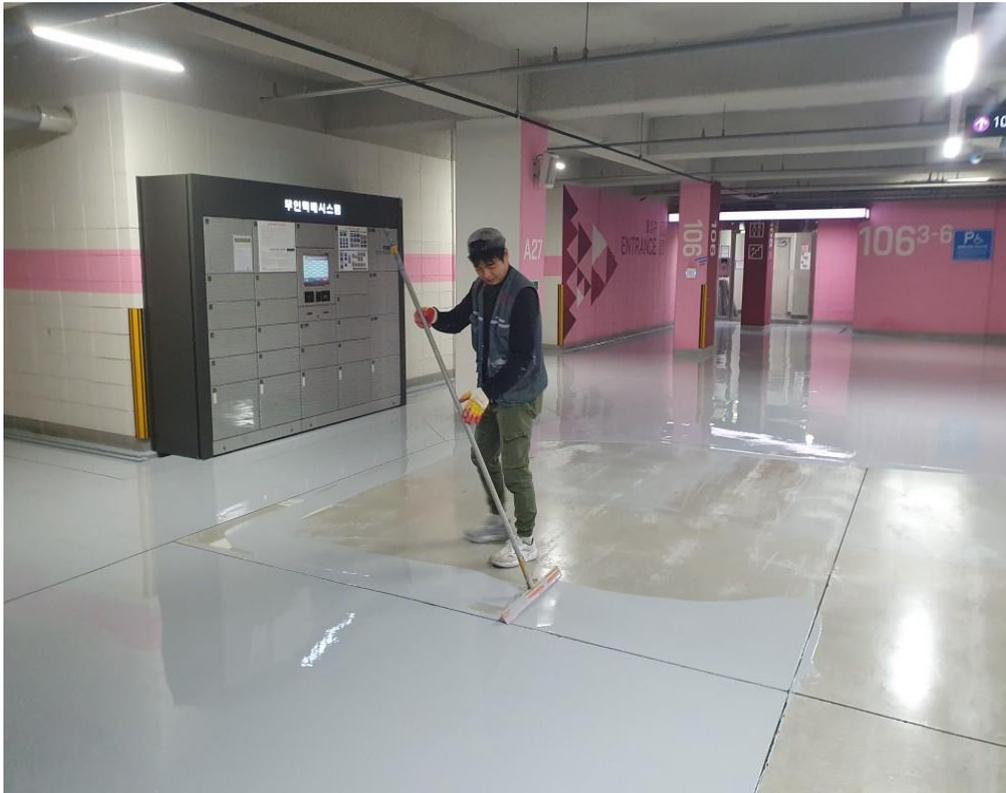
무용제 1차 도장 작업

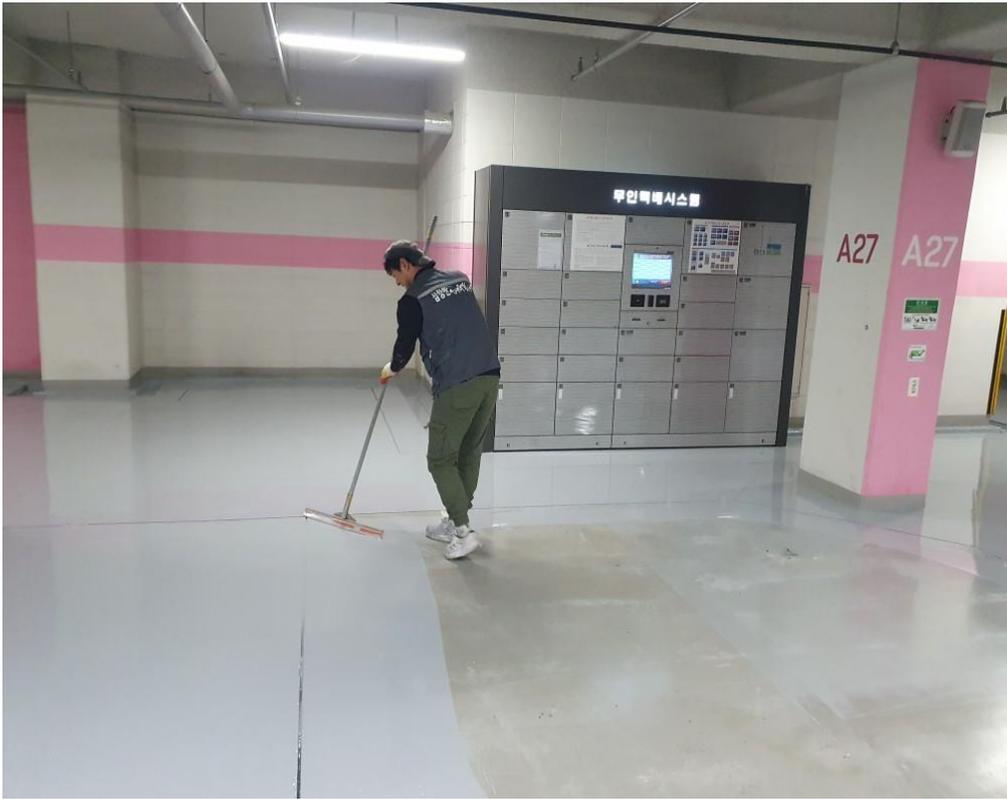
무용제 1차 도장 작업

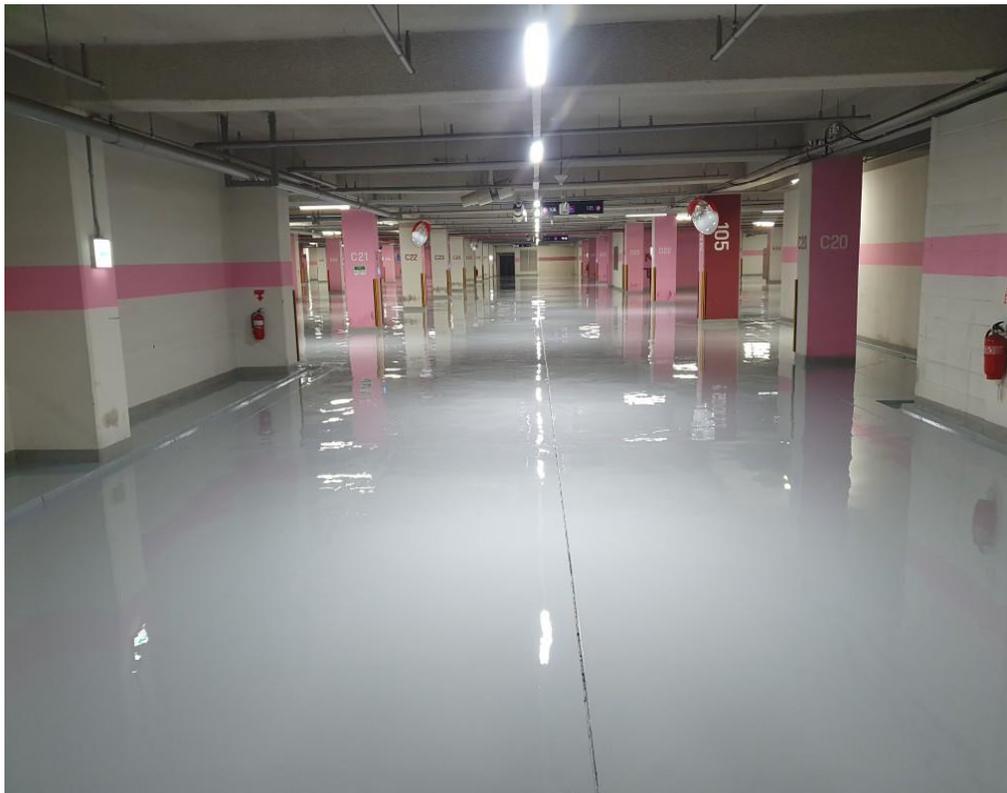
무용제 1차 도장 작업

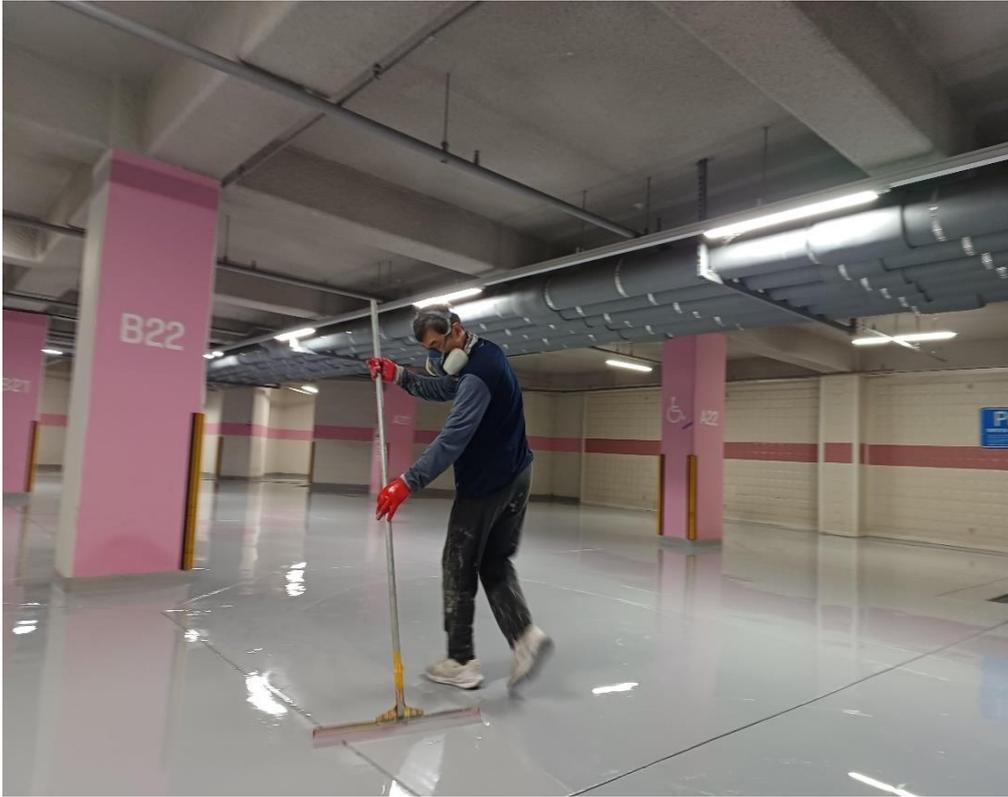
무용제 2차 도장작업

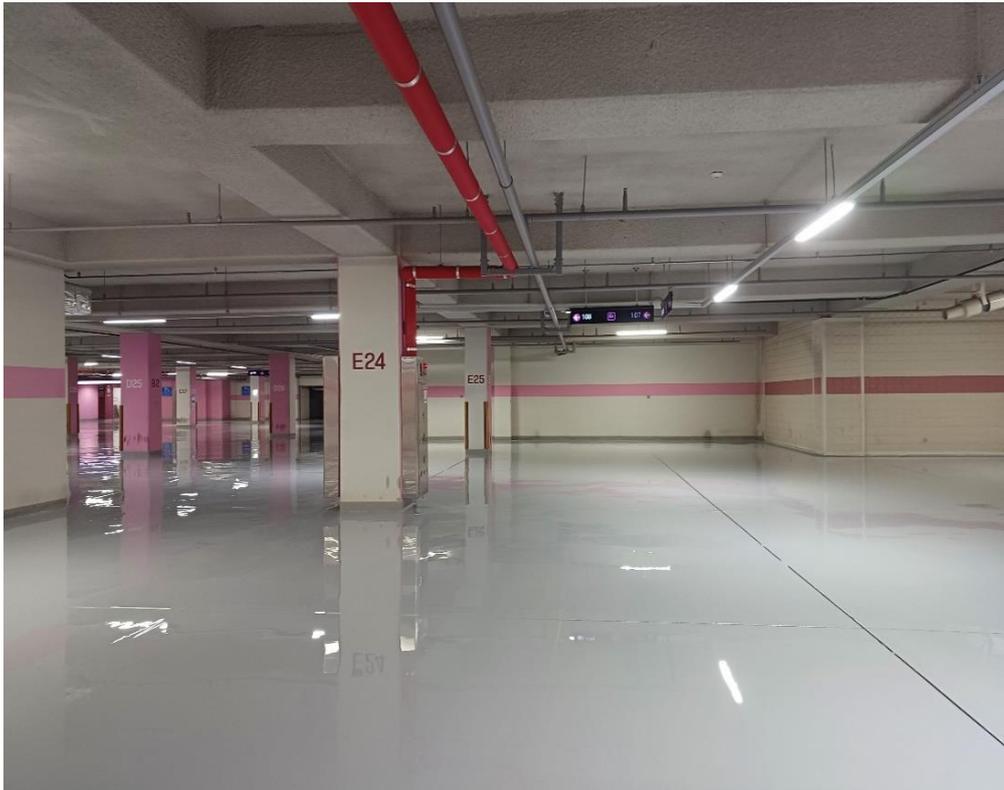
무용제 2차 도장작업

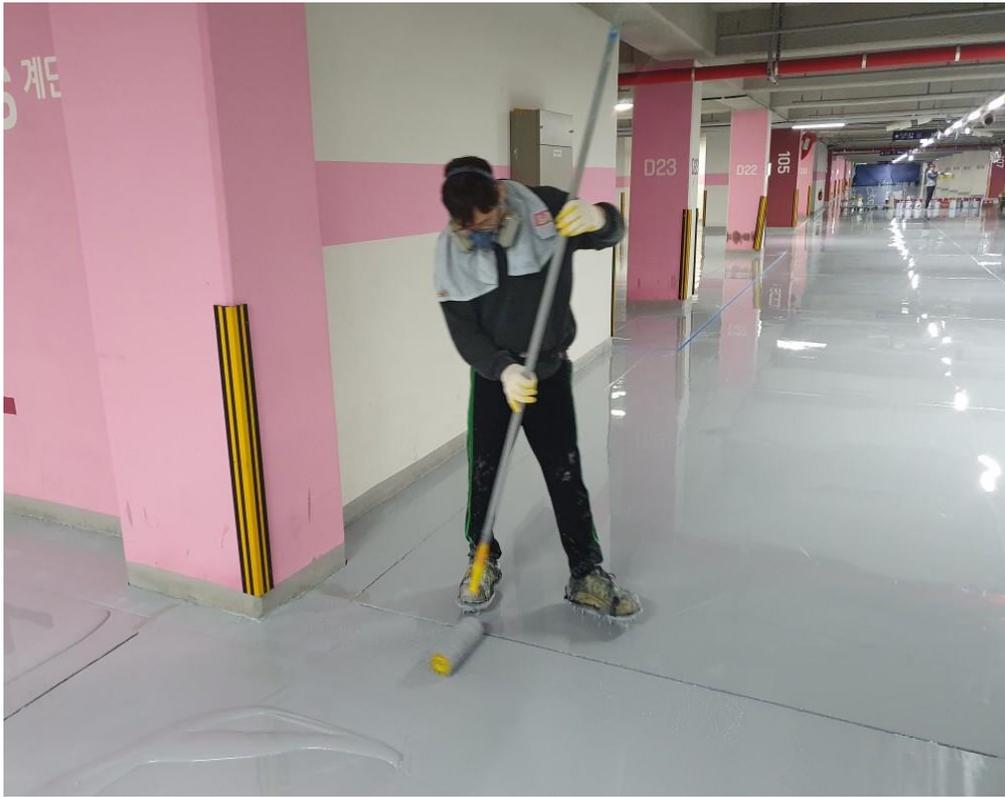
주행로 엠보 도장작업

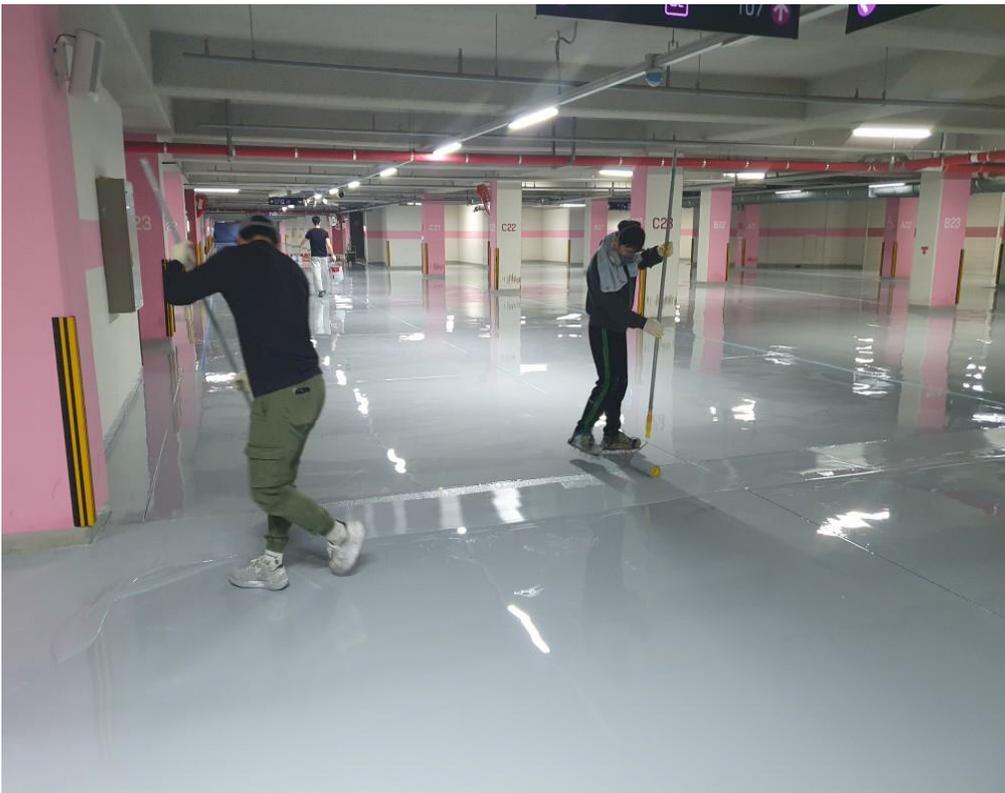
주행로 엠보 도장작업

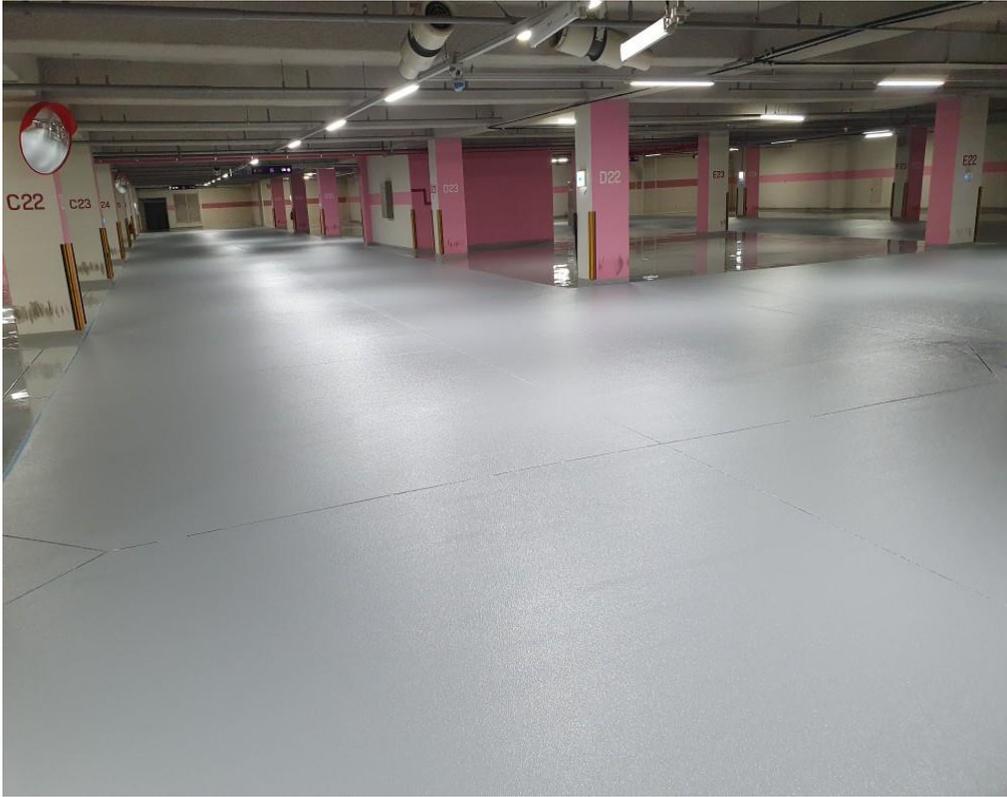
주행로 엠보 도장작업

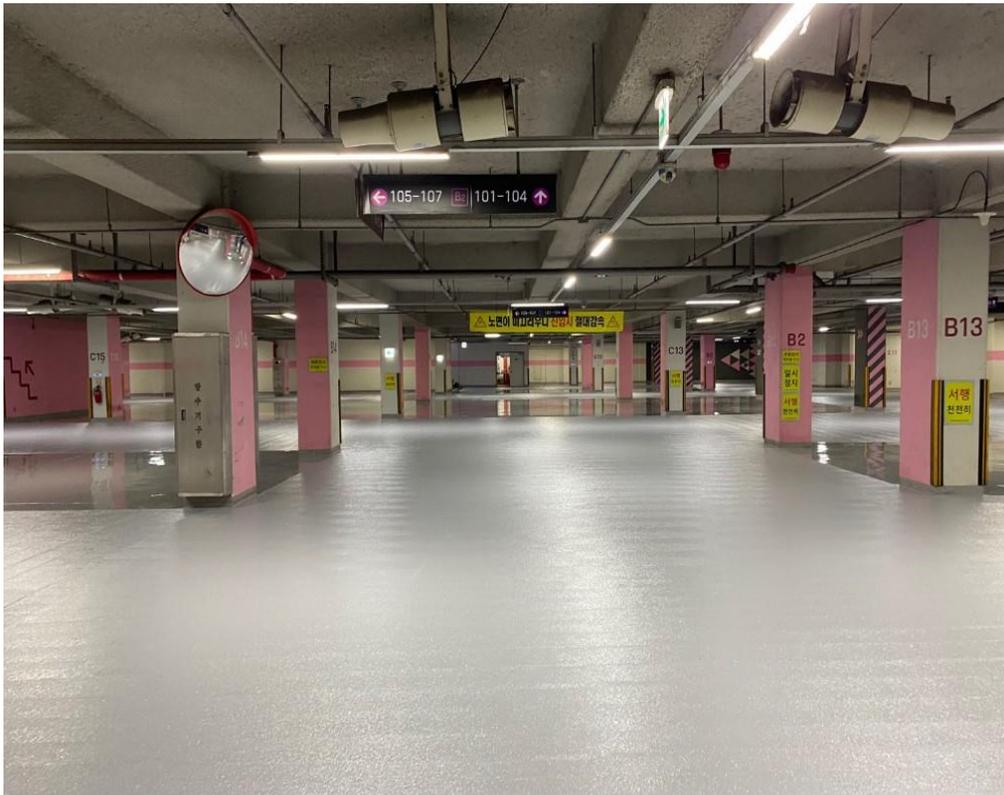
주행로 엠보 도장작업

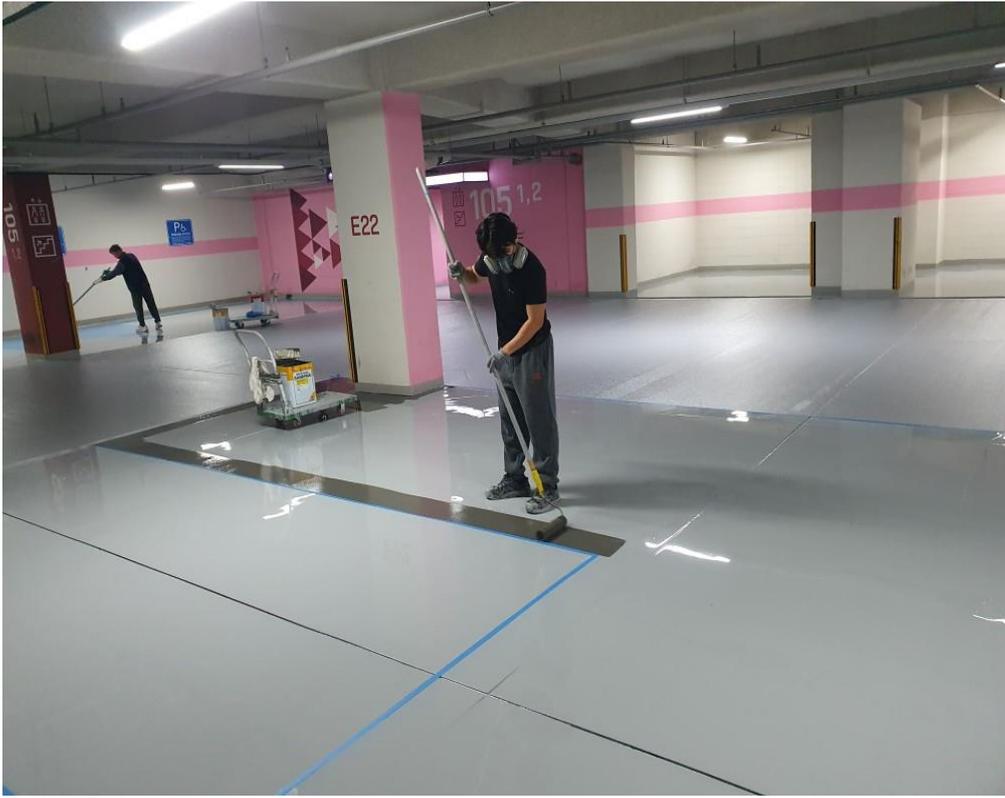
주차면 상도 작업

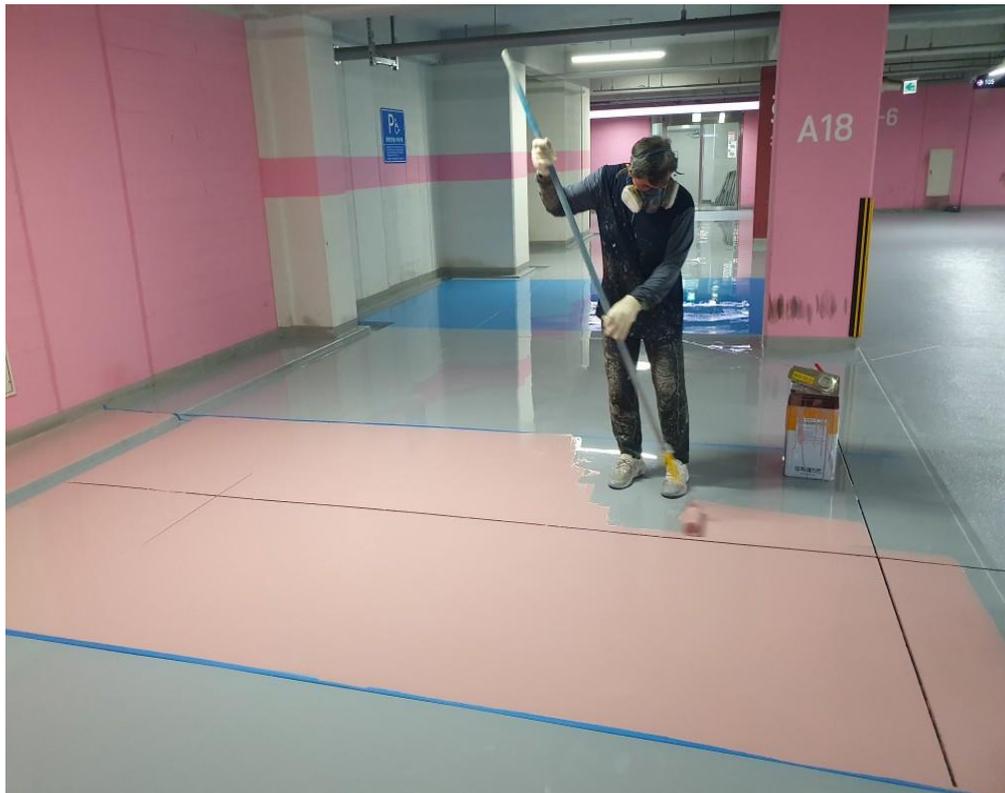
주차면 상도 작업

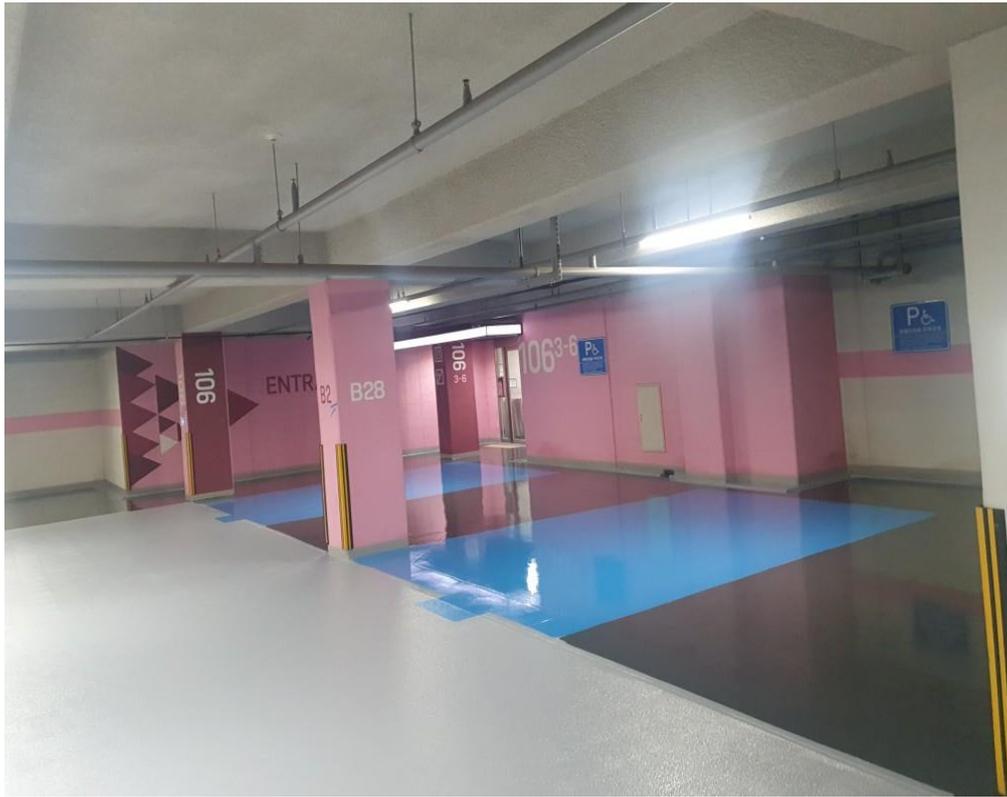
주차면 상도 작업

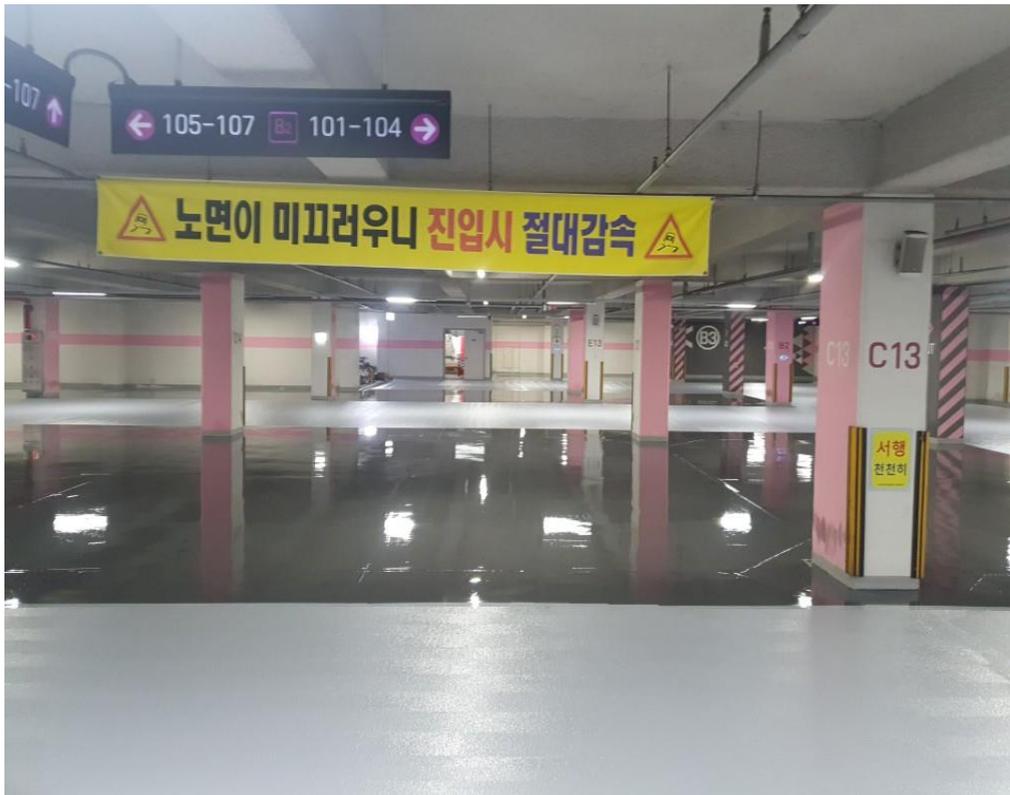
주차면 상도 작업

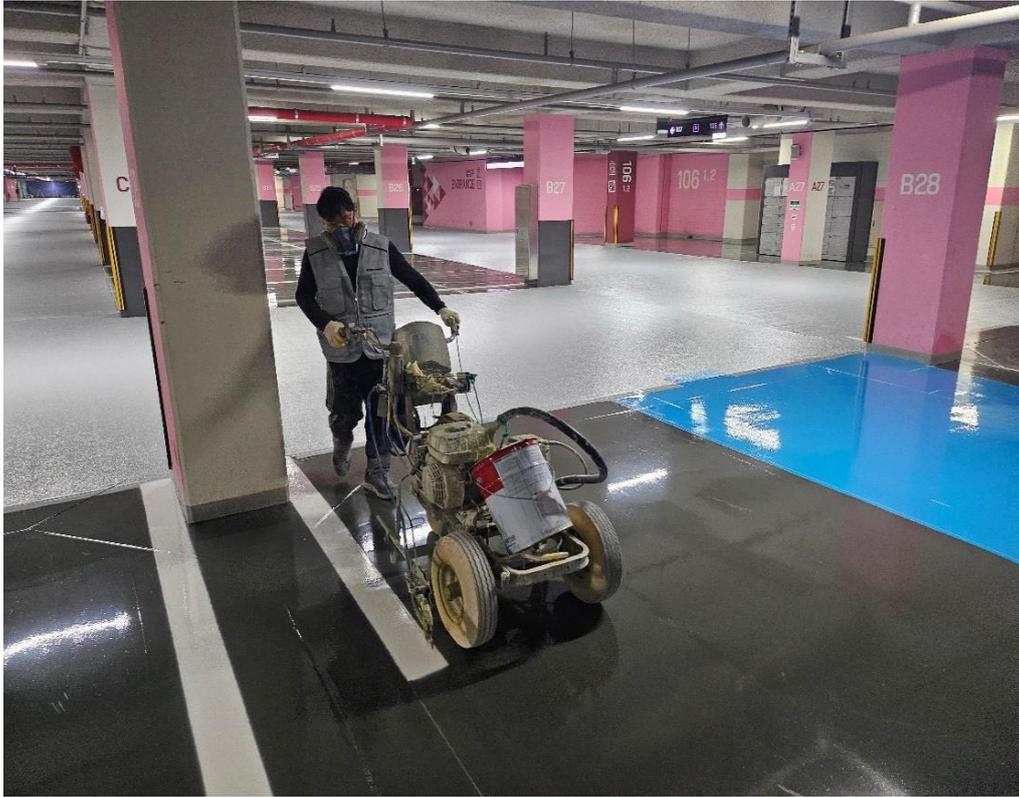
차선 및 그래픽

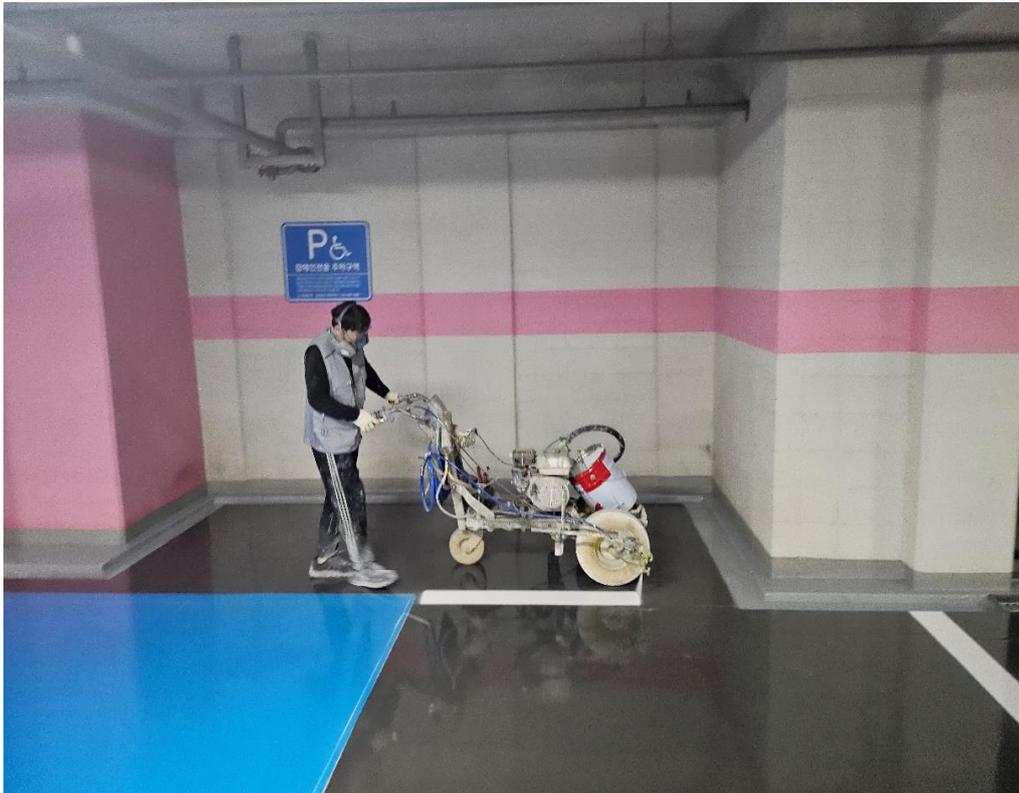
차선 및 그래픽

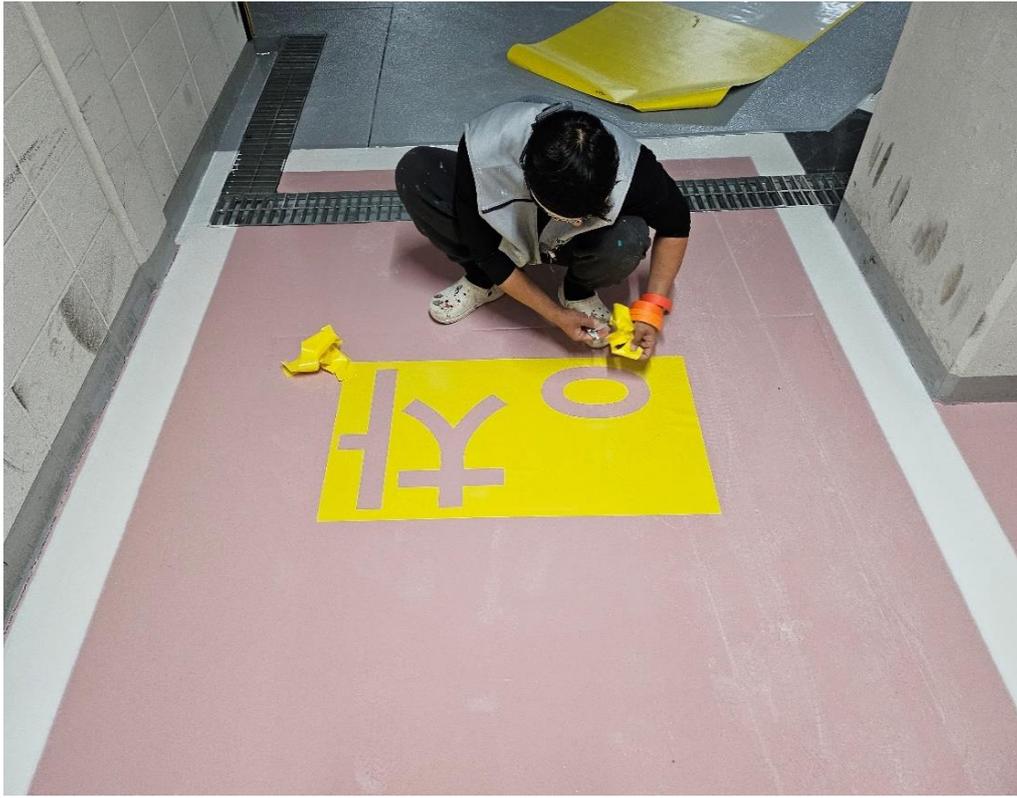
차선 및 그래픽

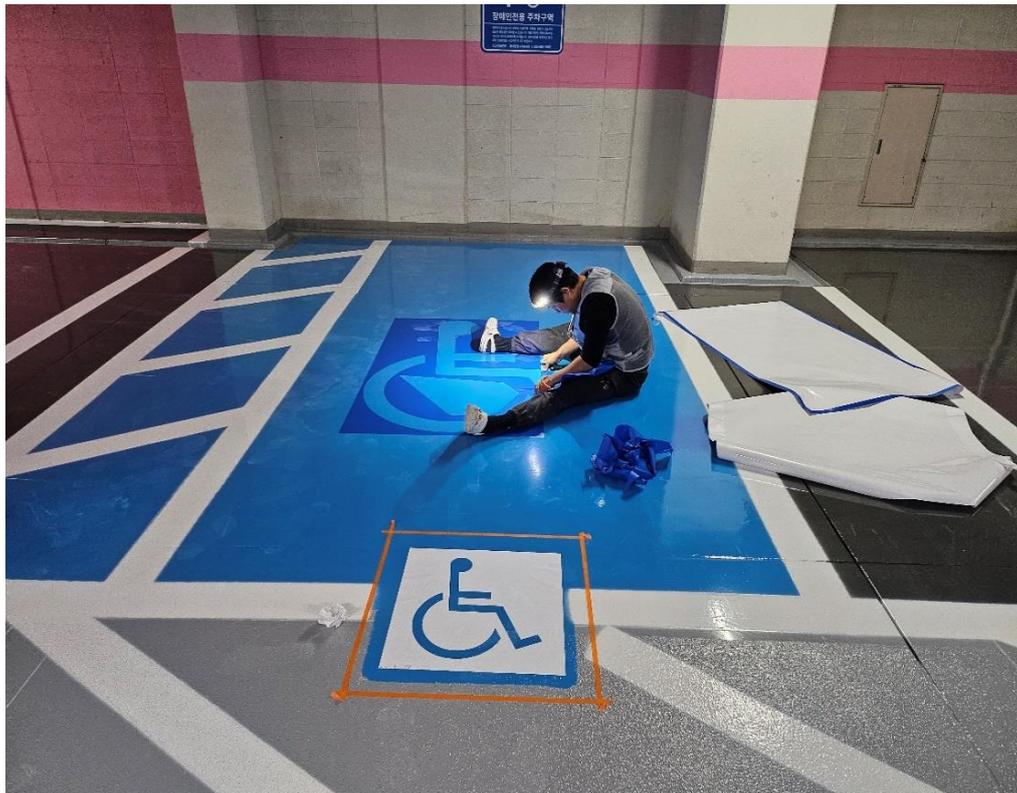
차선 및 그래픽

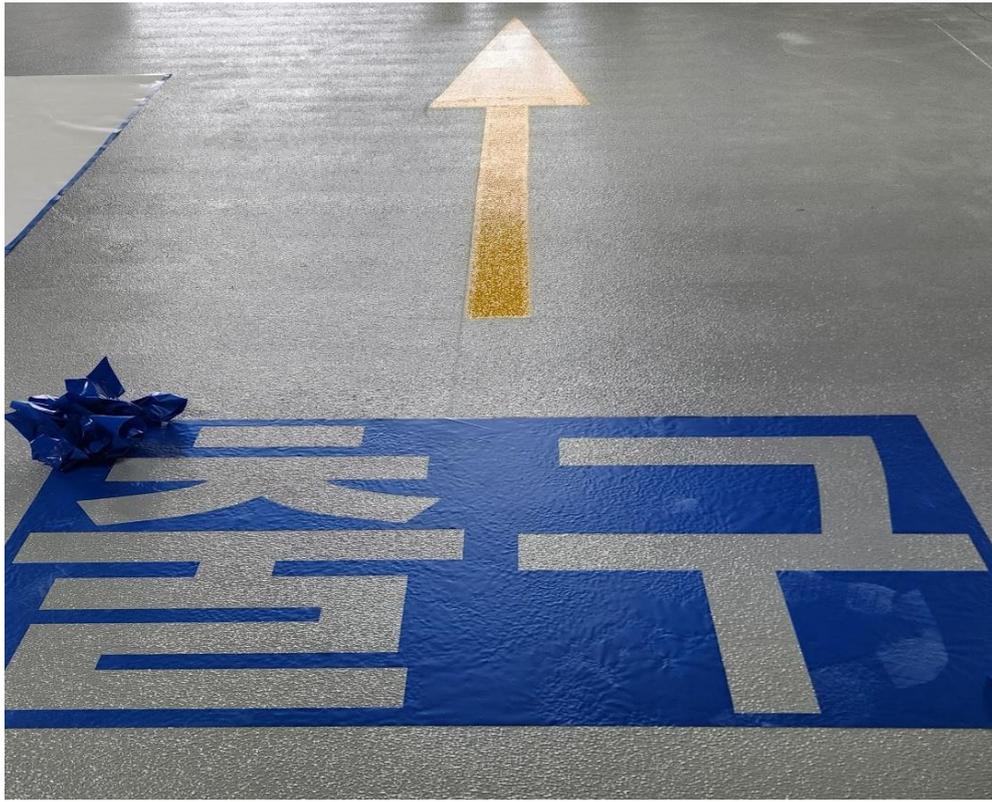
차선 및 그래픽

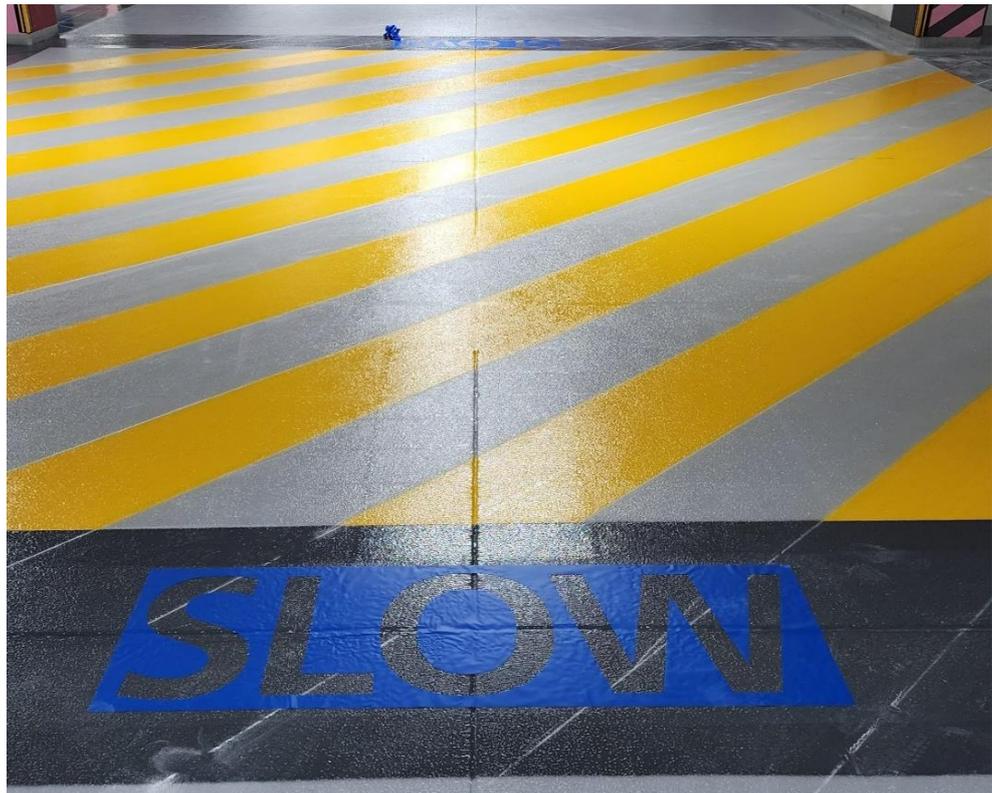
차선 및 그래픽
