# 공사사진철

공사명 : 대구 죽곡한신휴플러스아파트  
지하주차장 에폭시 공사

삼창엔지니어링(주)

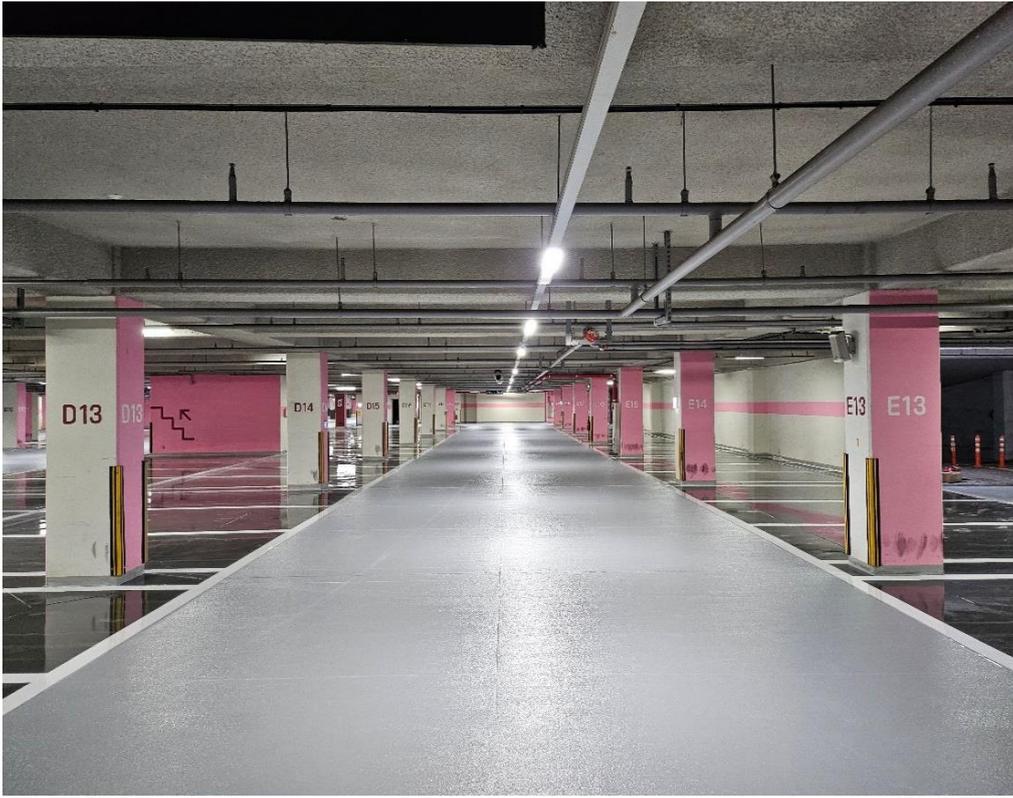
공사 마감

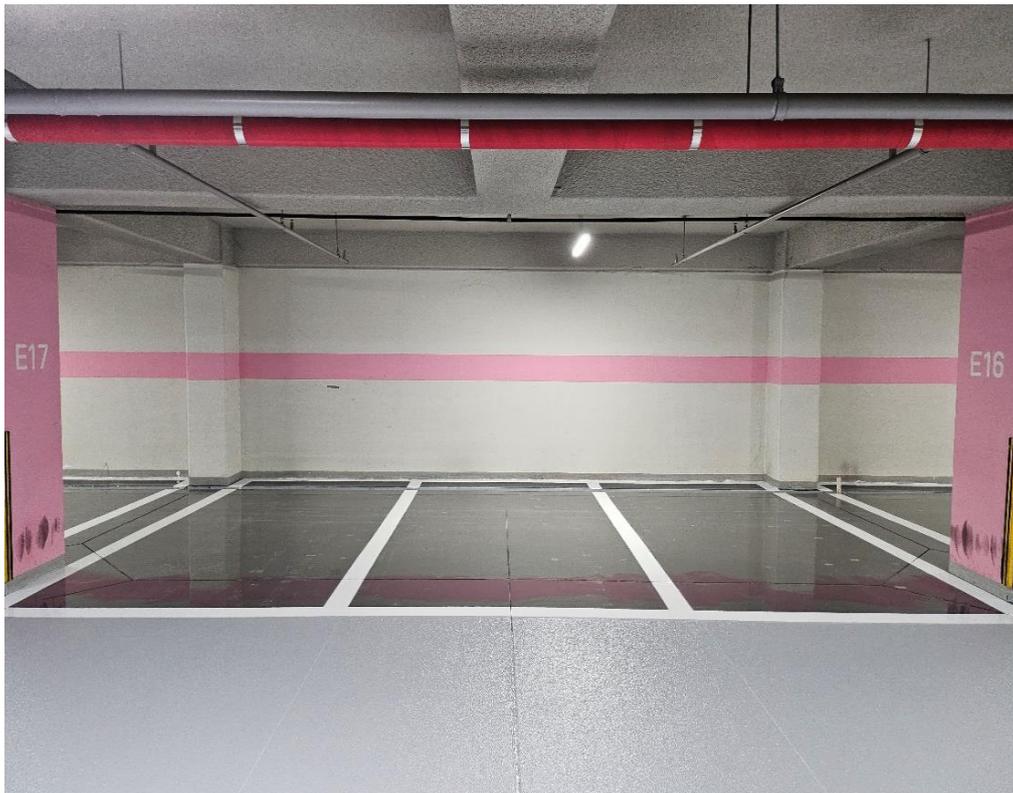
공사 마감

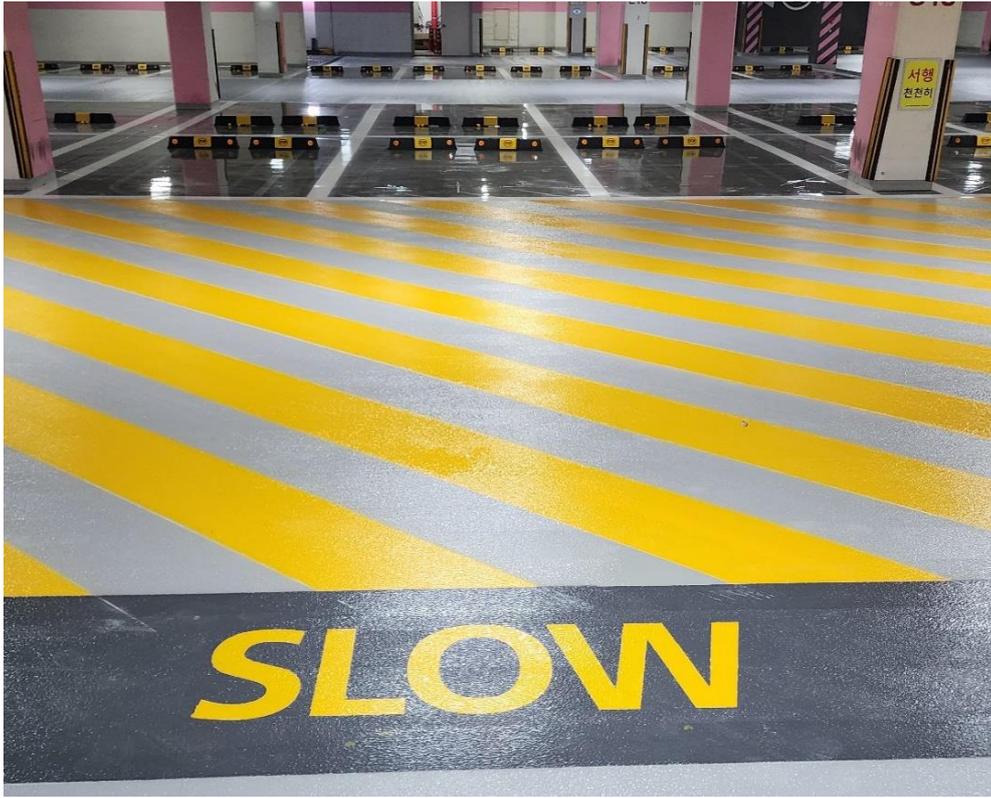
공사 마감

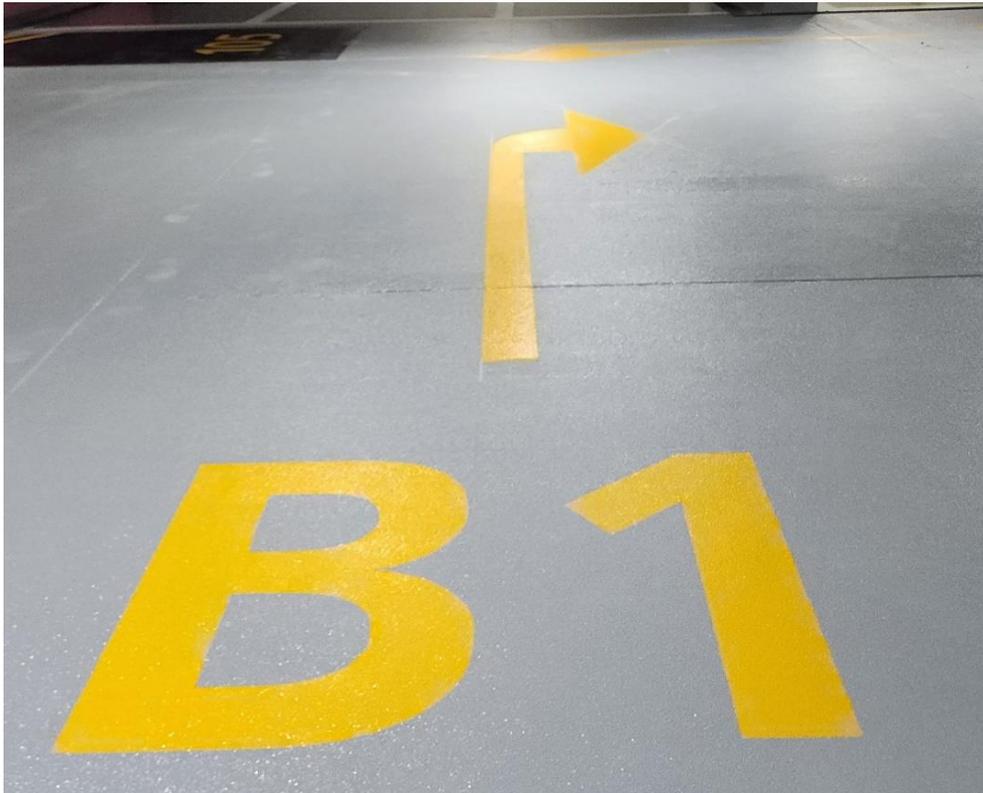
공사 마감

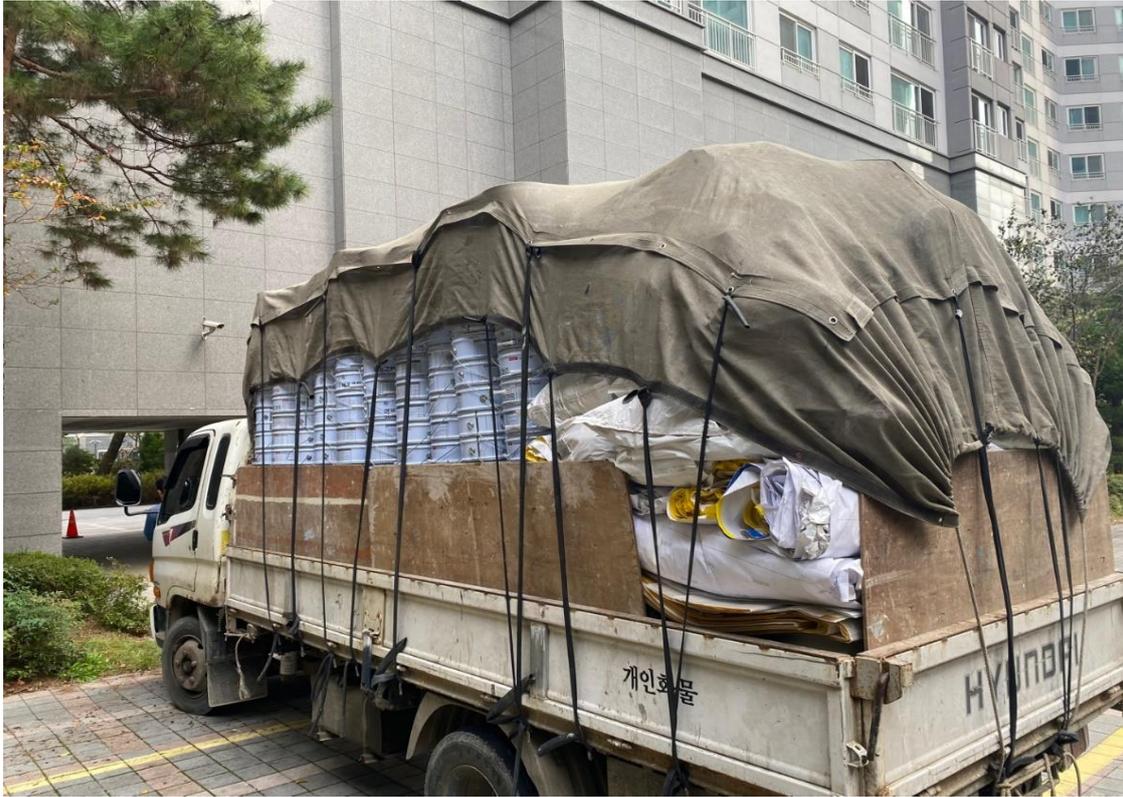
폐기물 처리

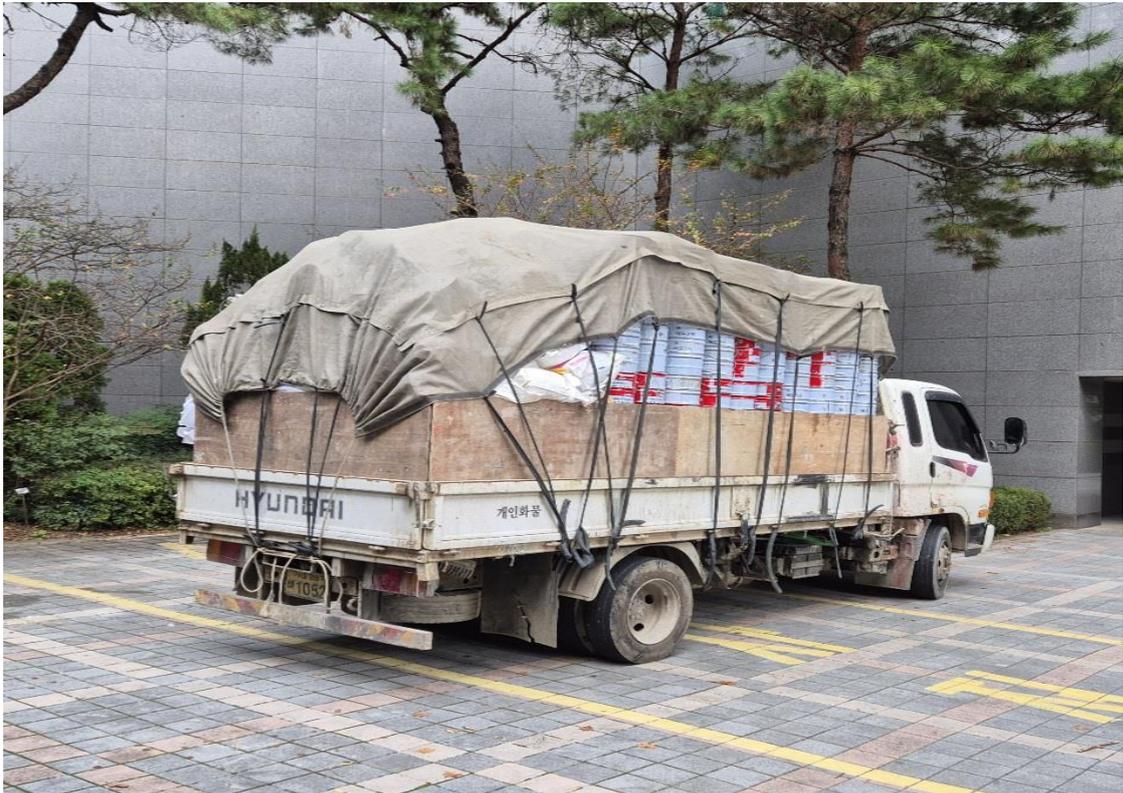
폐기물 처리
