# 준공 사진첩

## ■ 인천 청라자이아파트 ■

인천 청라자이아파트 지하주차장 균열보수 및 도장공사

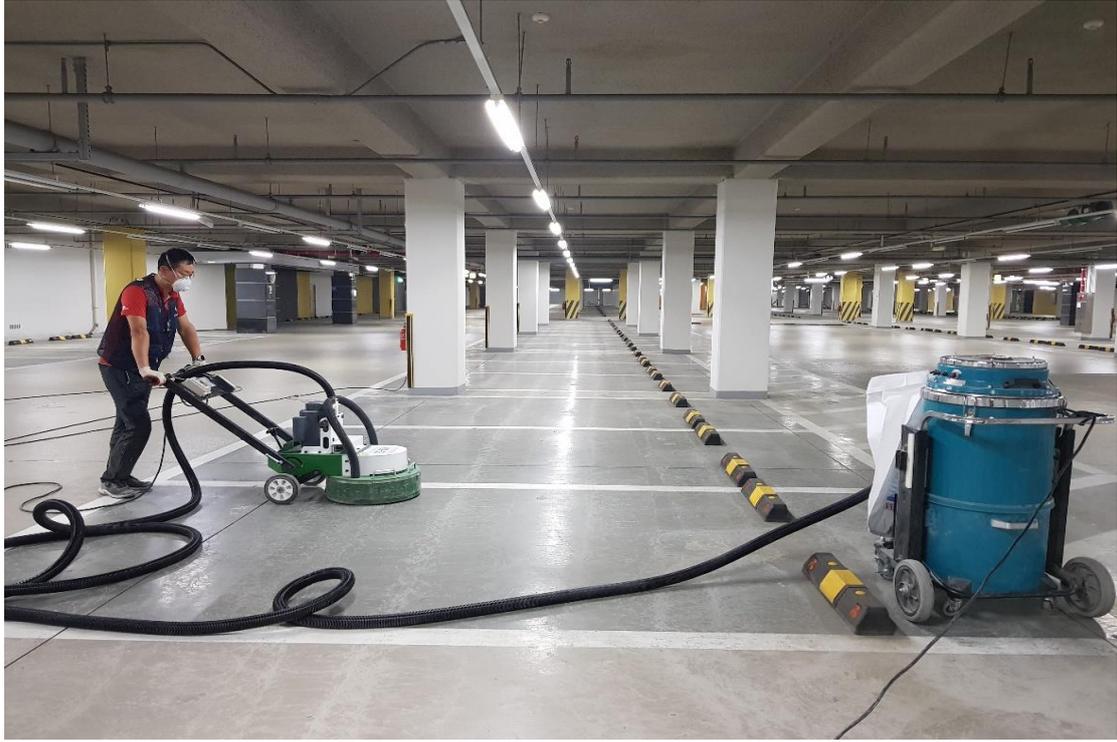
면처리 작업중

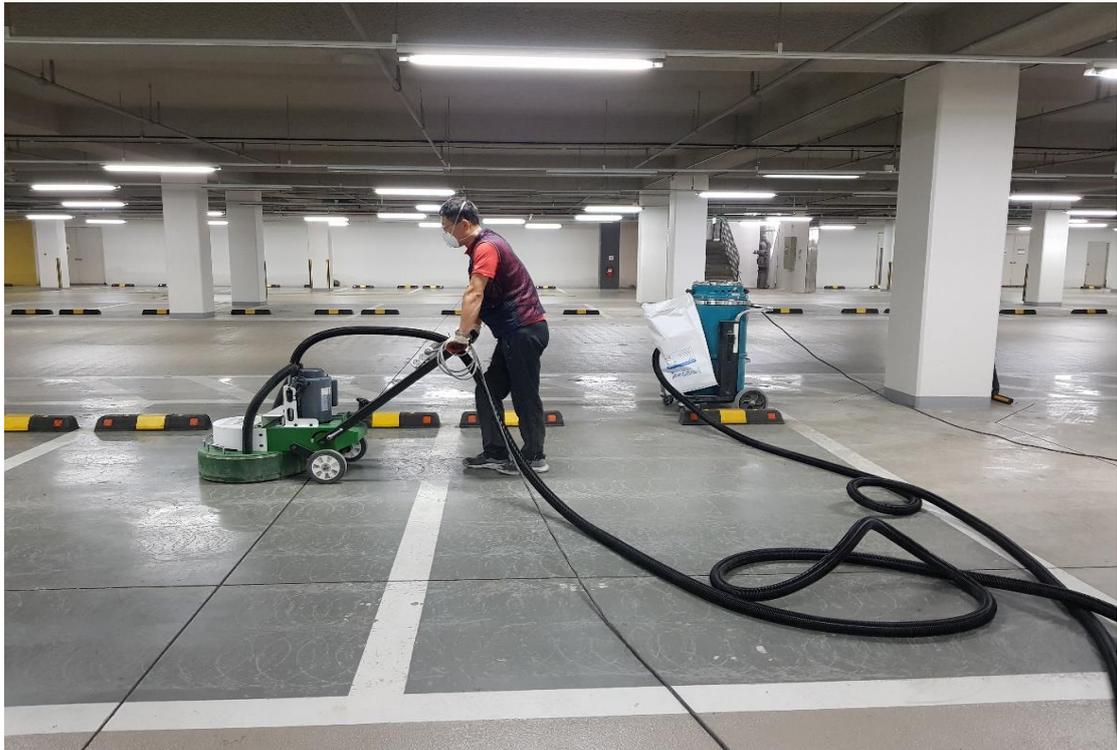
면처리 작업중

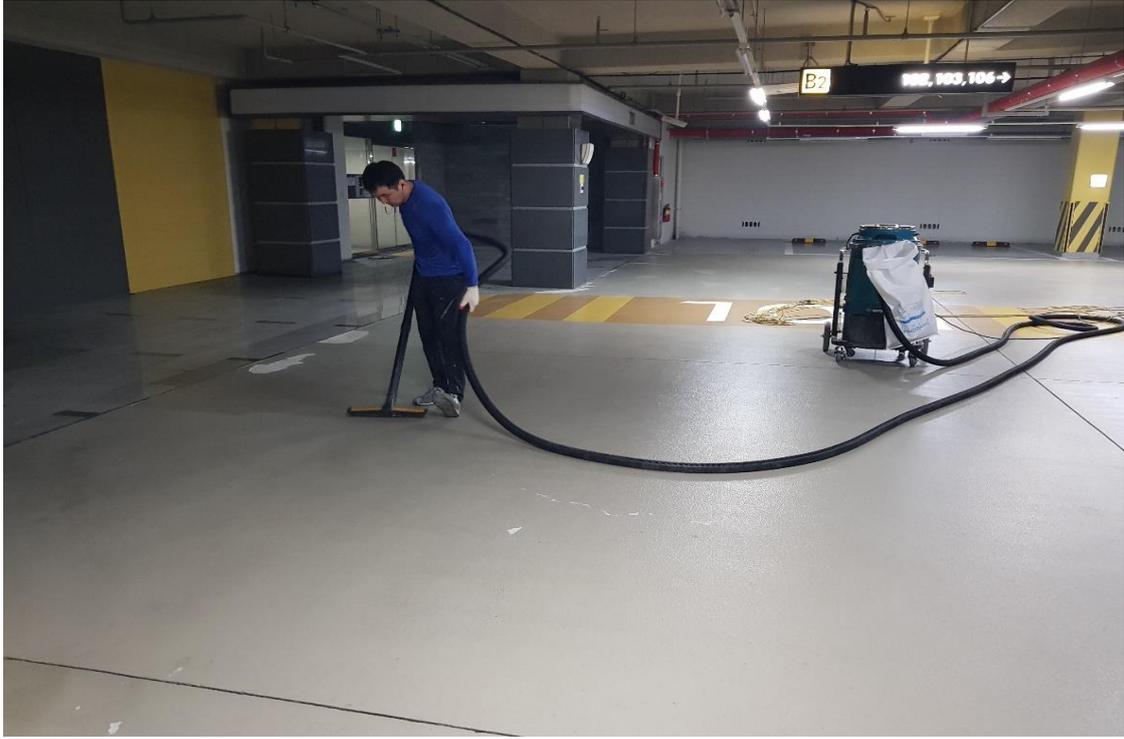
면처리 작업중

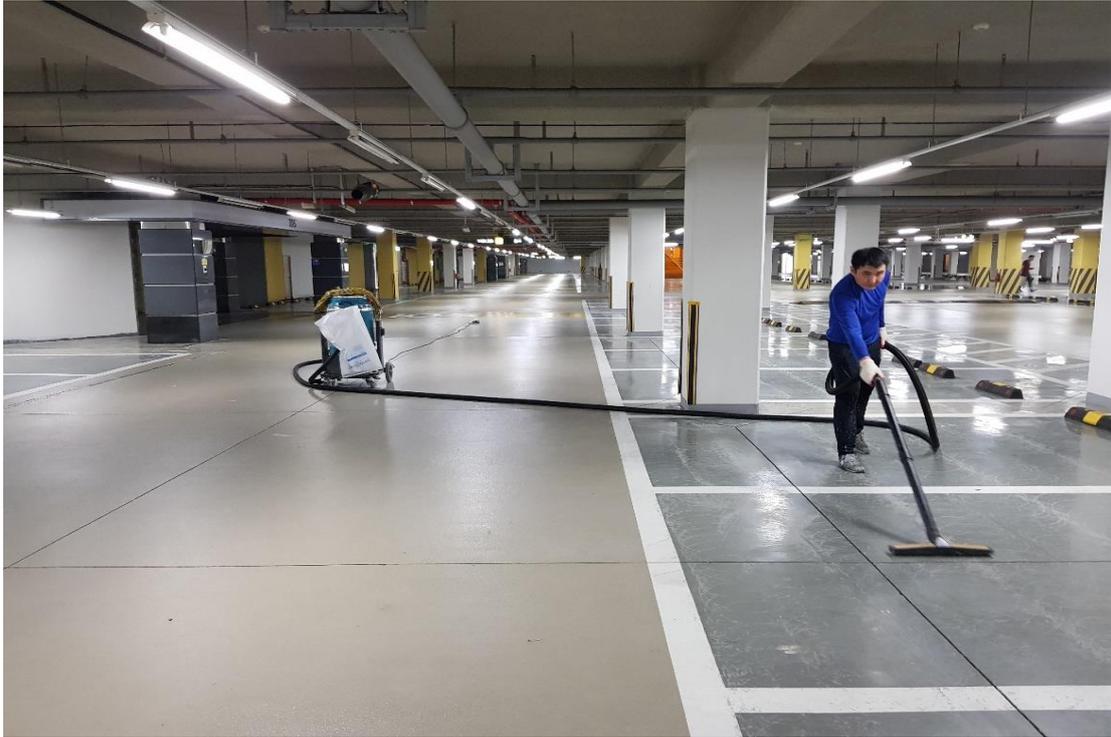
면처리 작업중

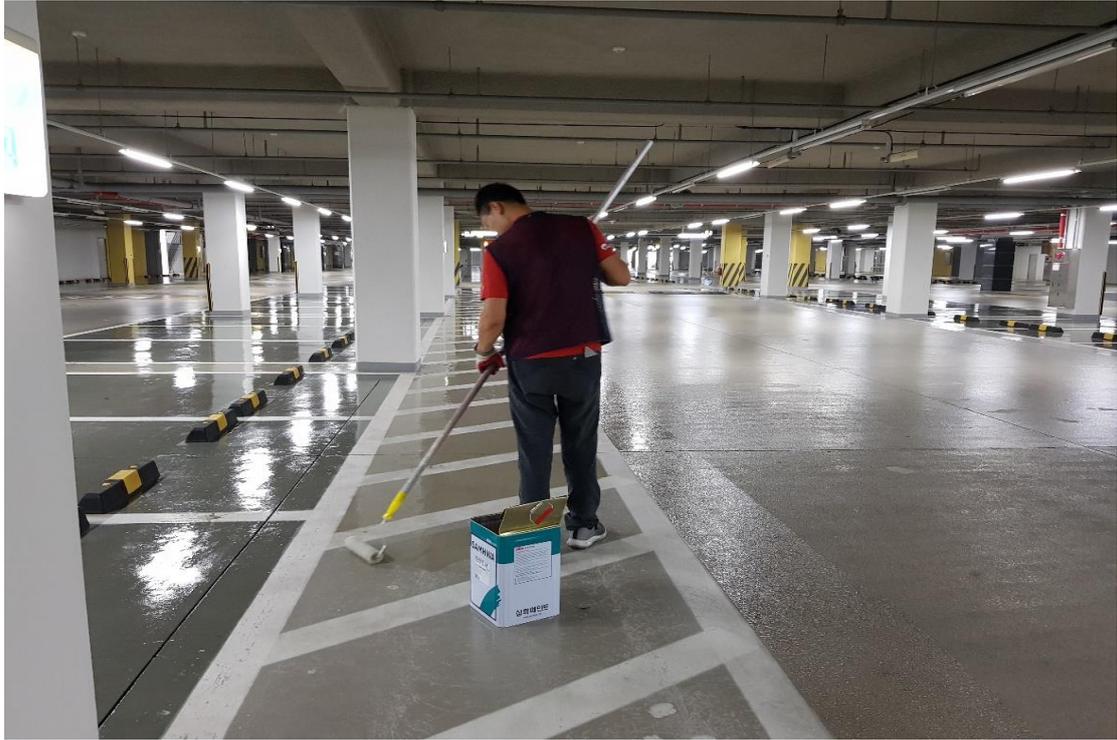
프라이머 도장 작업중

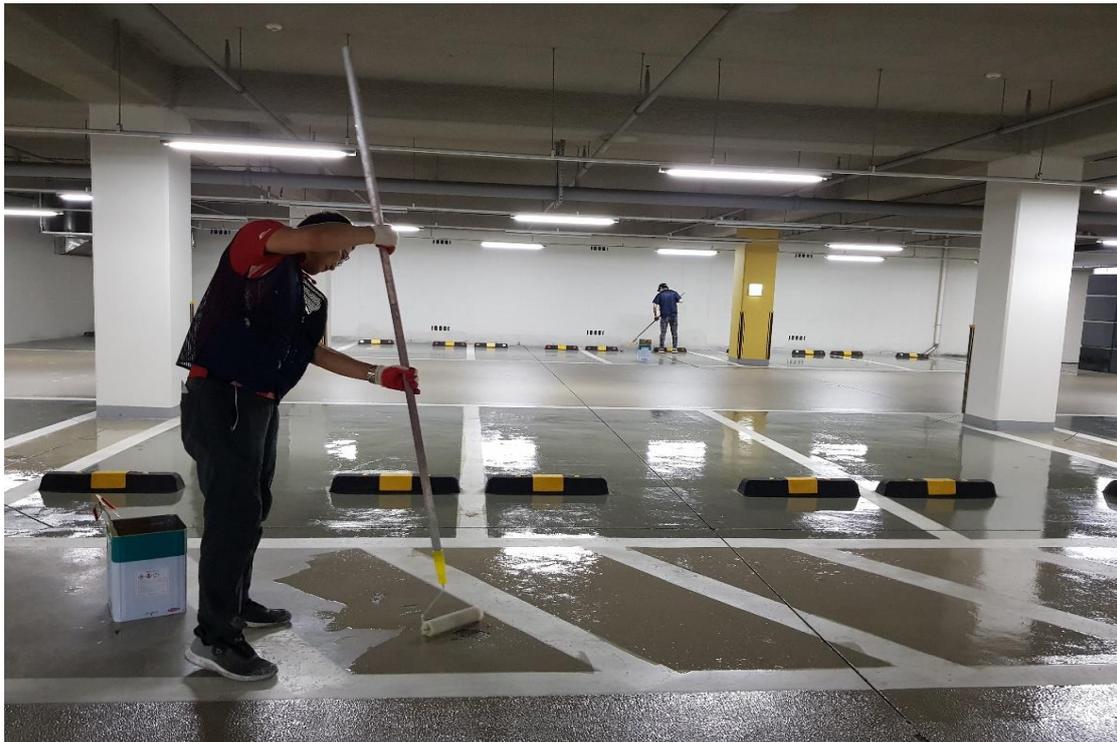
프라이머 도장 작업중

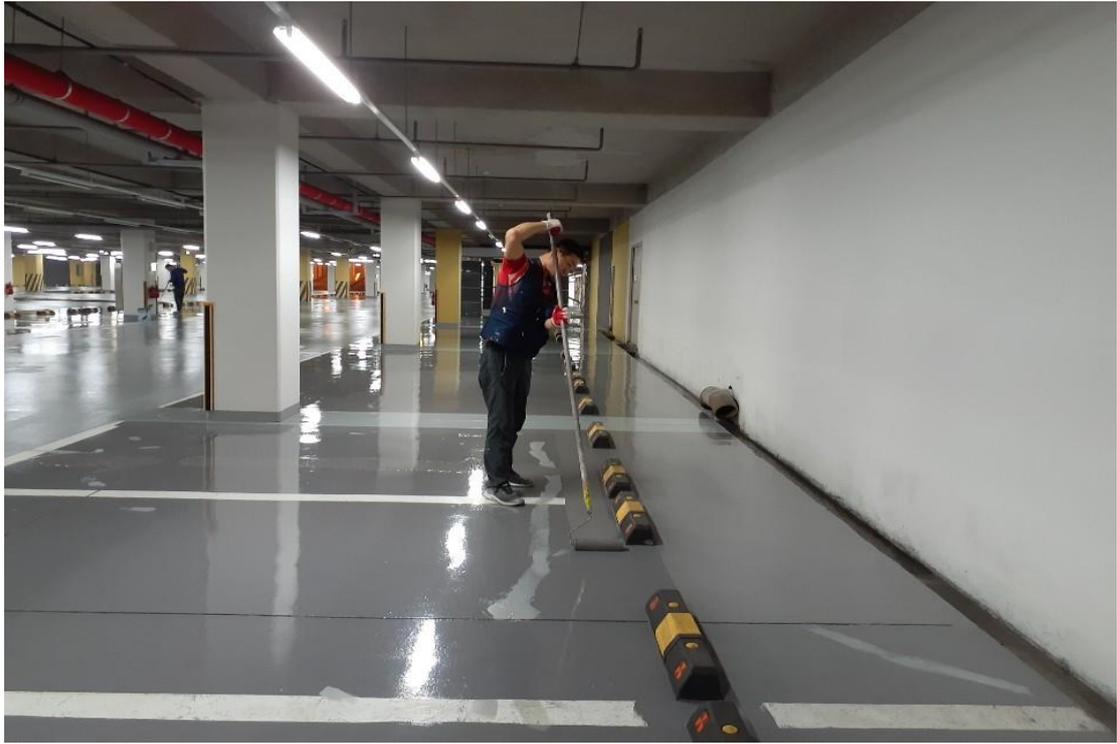
에폭시 코팅 작업중

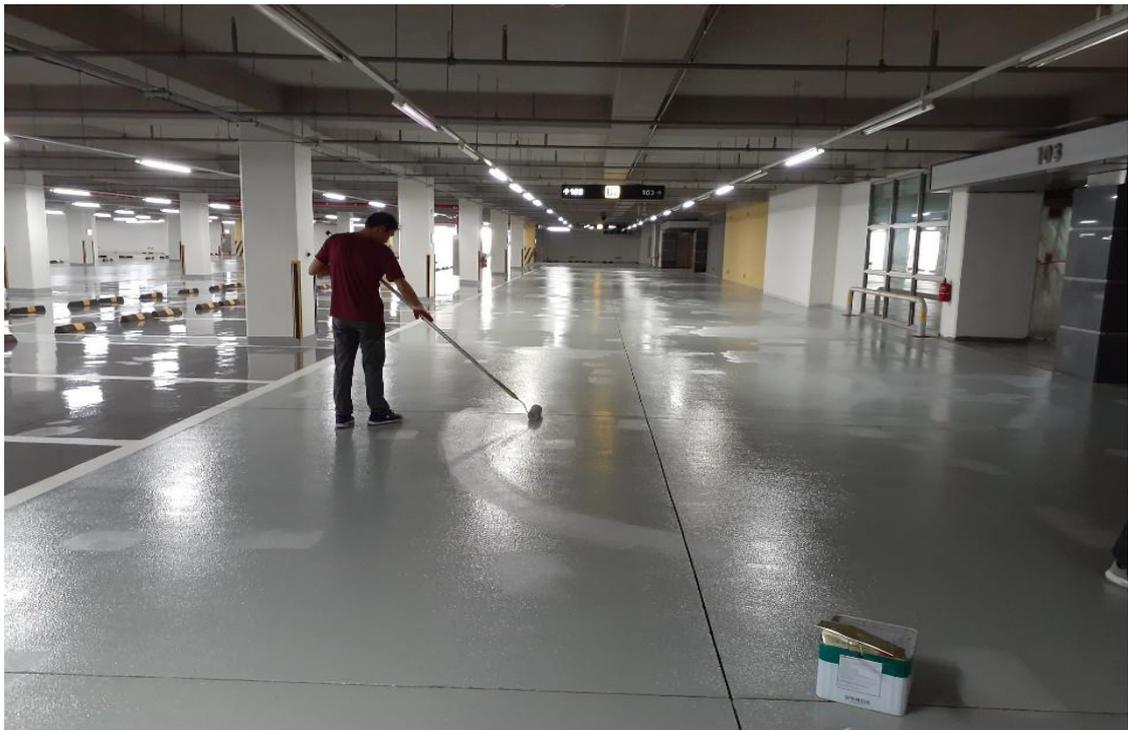
에폭시 코팅 작업중

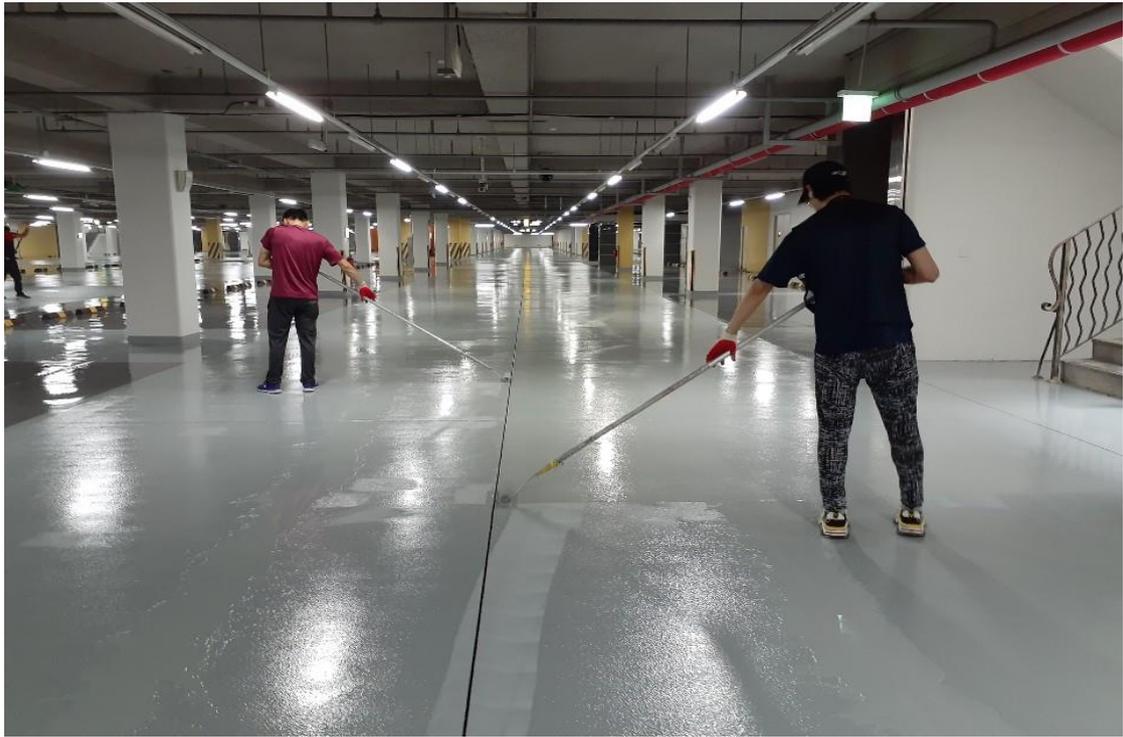
에폭시 코팅 작업중

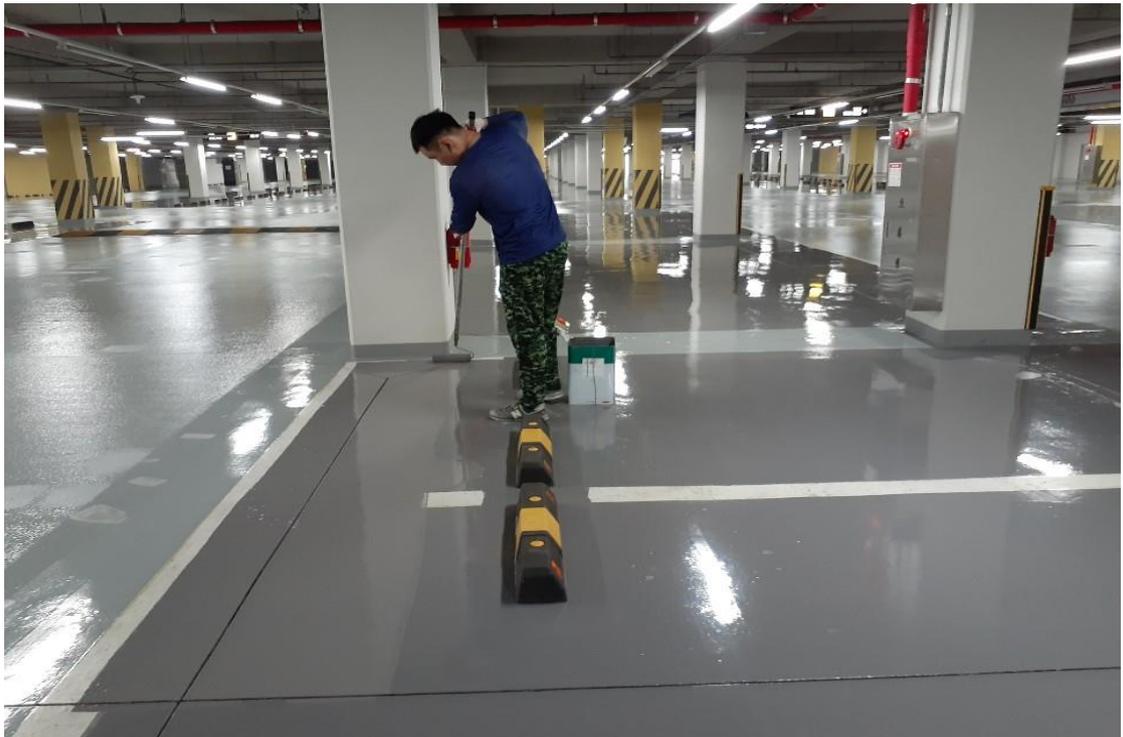
에폭시 코팅 작업중

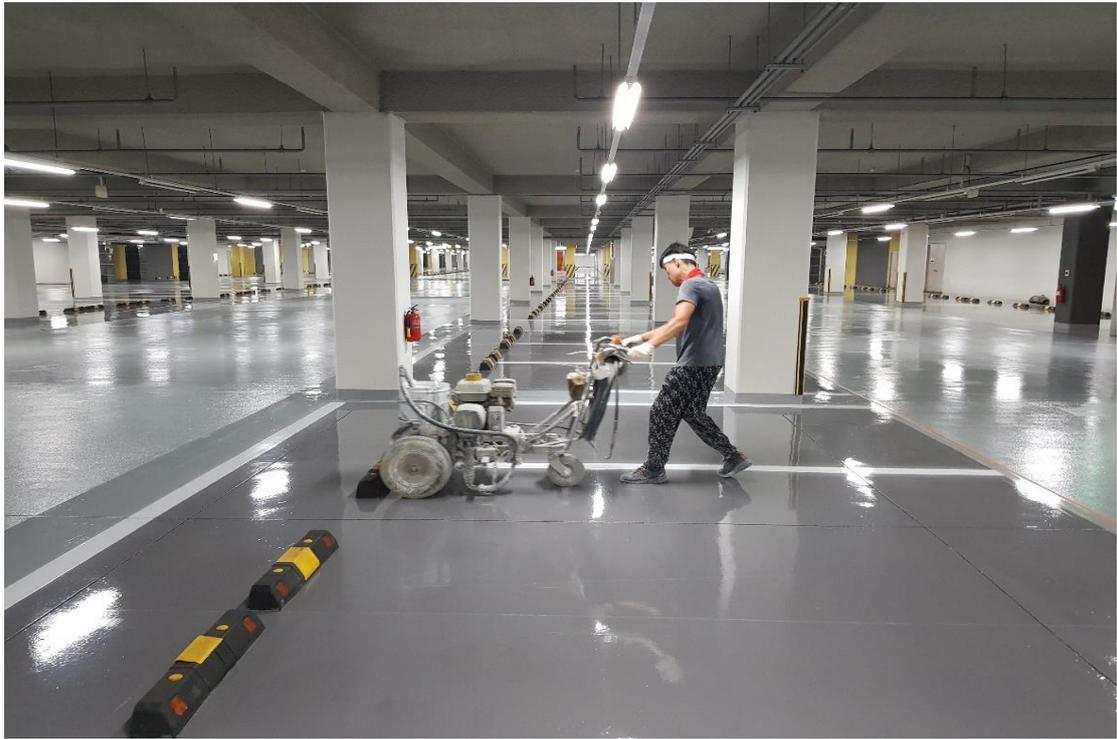
차선도장 작업중

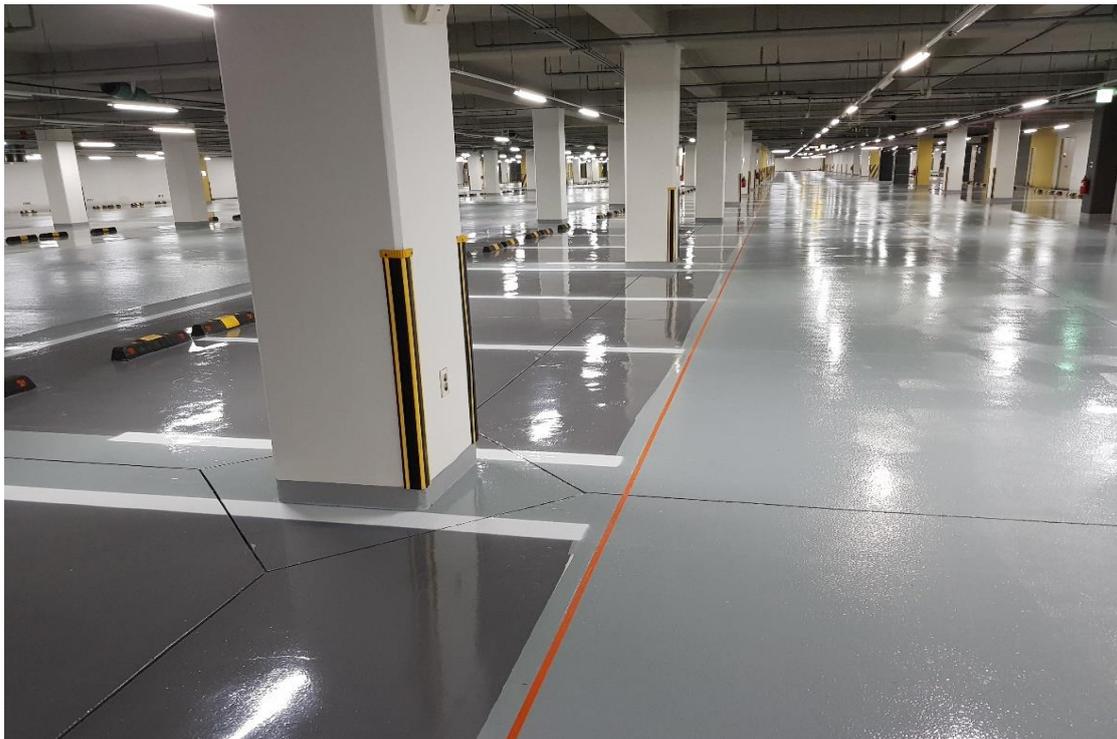
차선도장 작업중

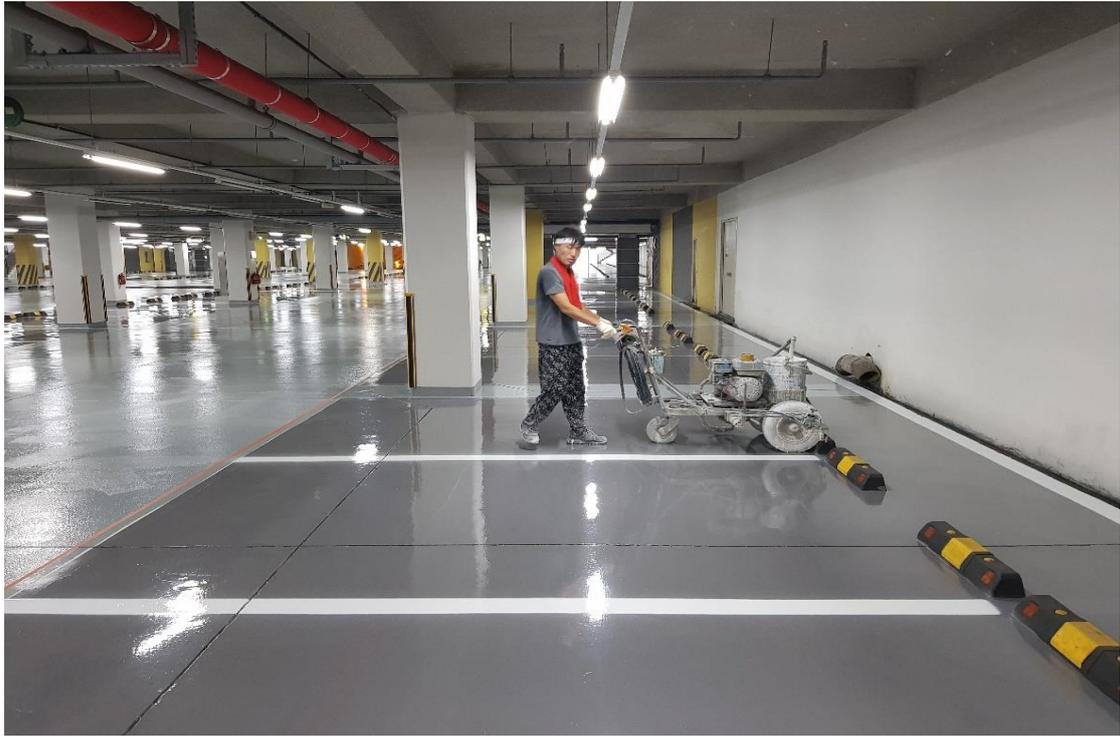
차선도장 작업중

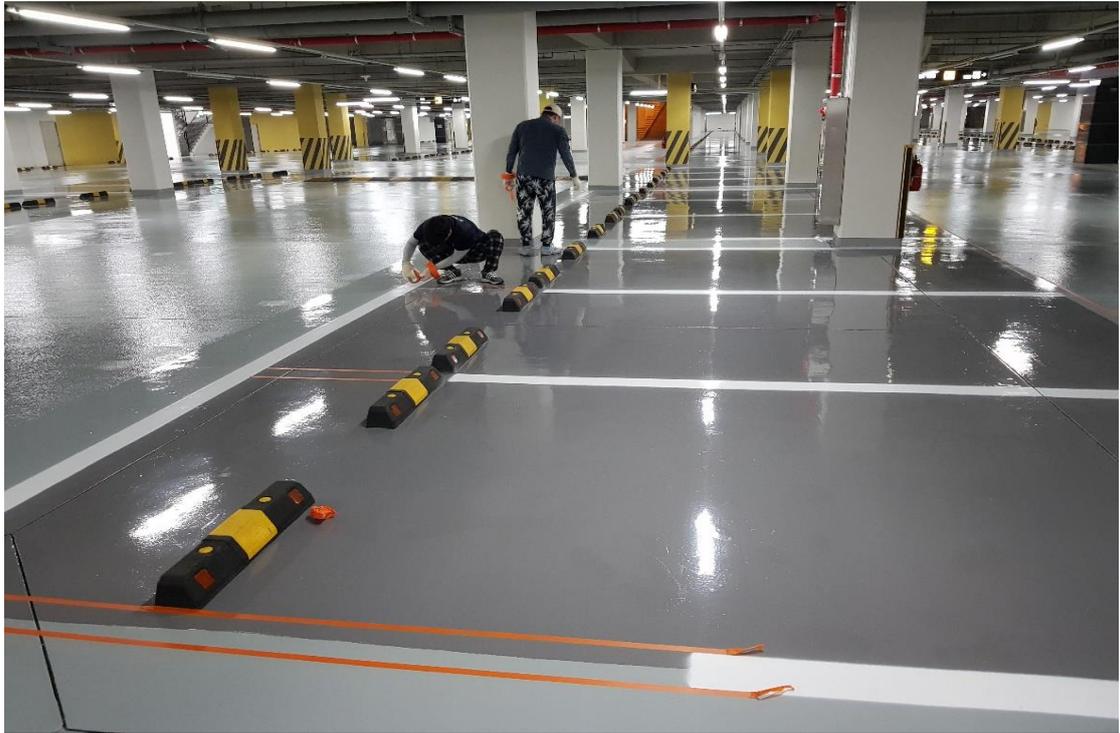
차선도장 작업중

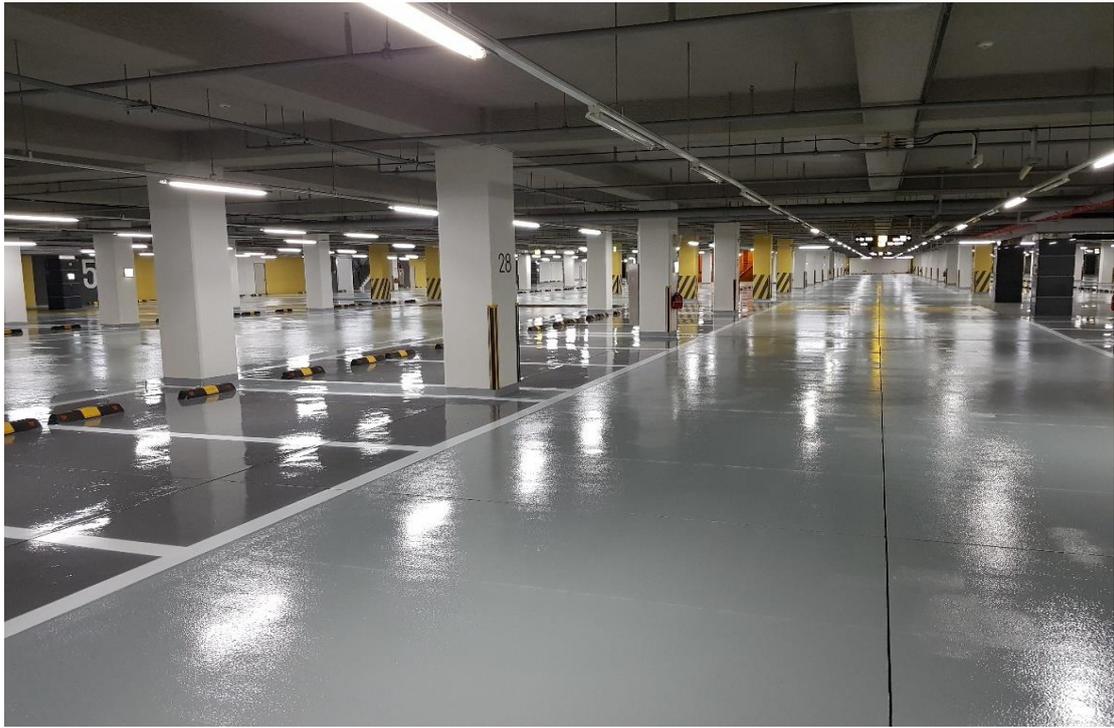
공사후

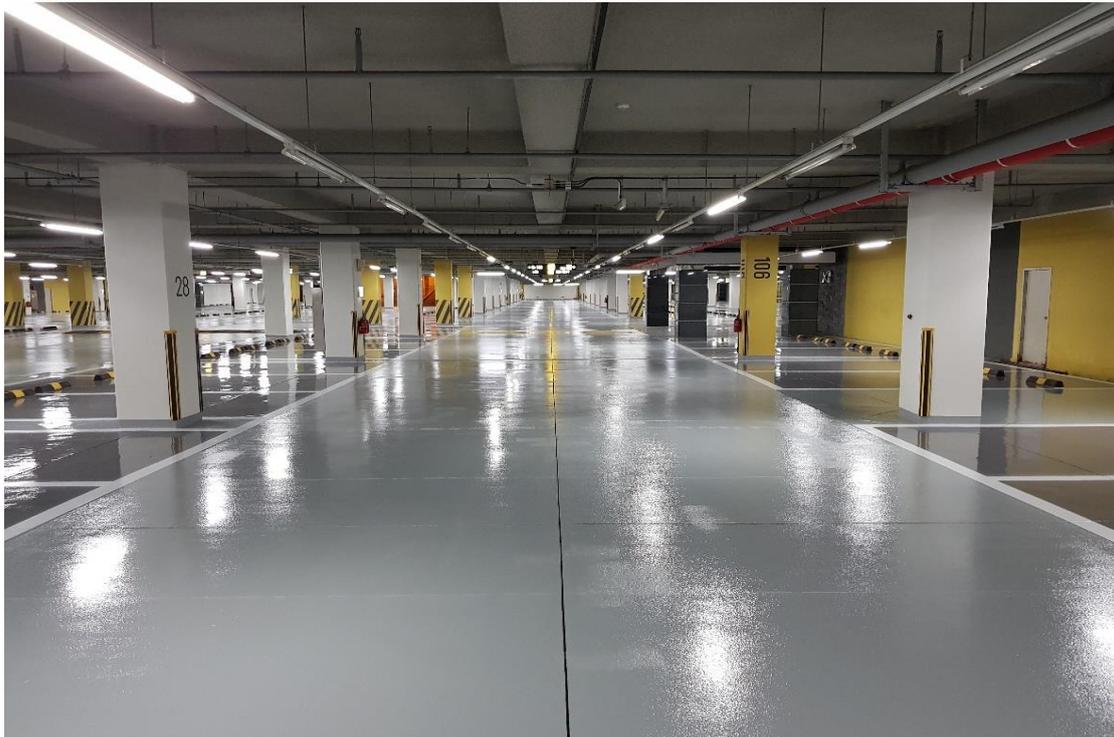
공사후

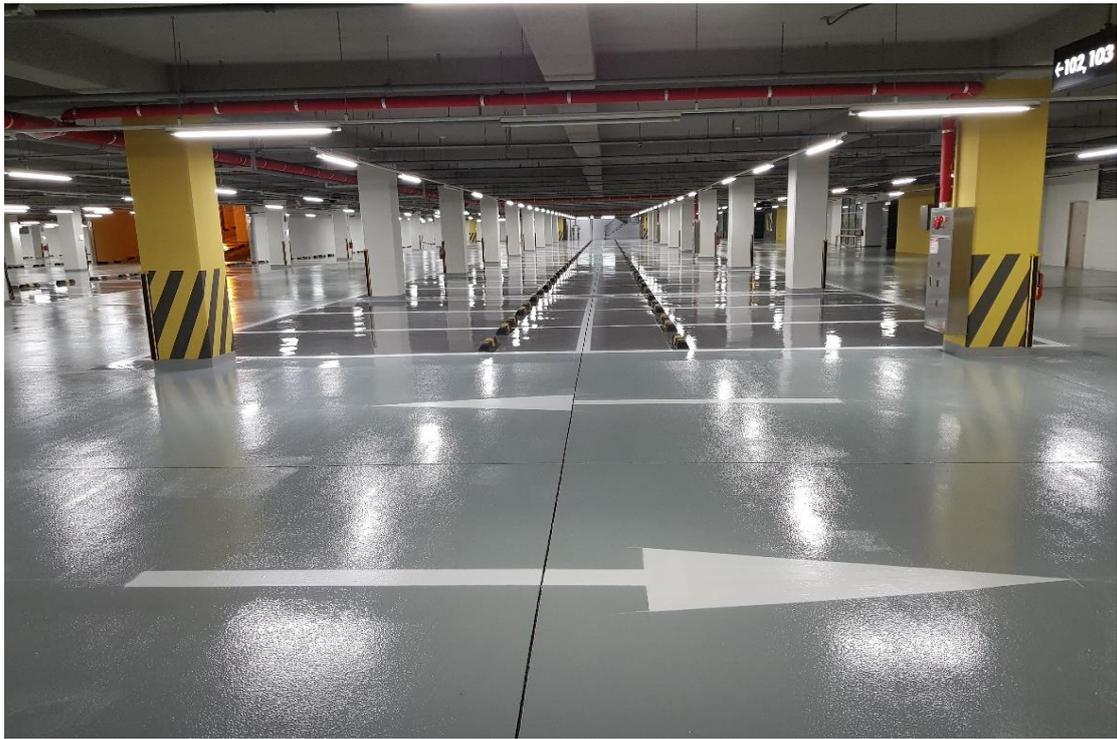
공사후

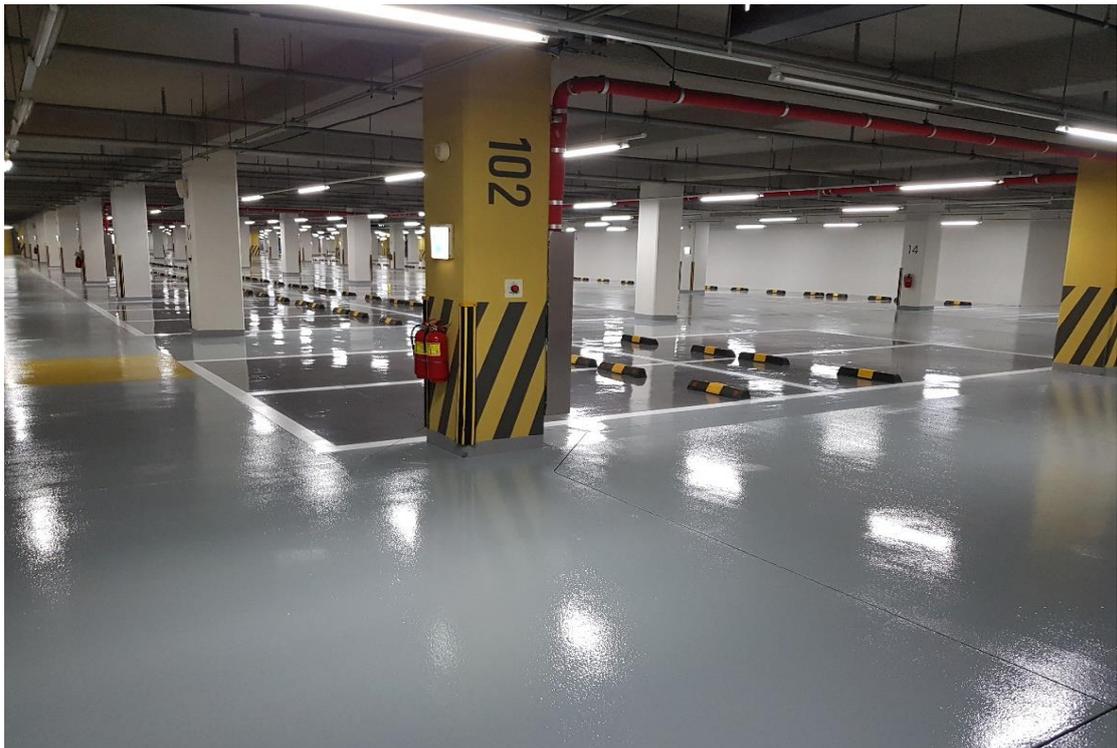
공사후

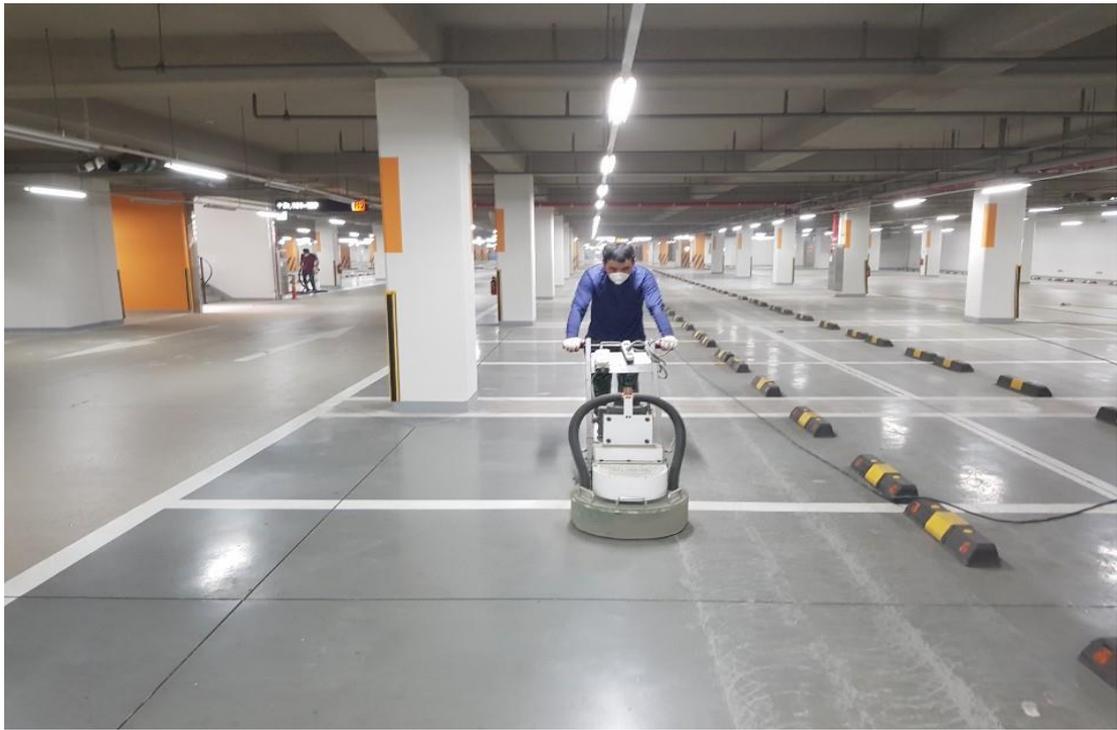
면처리 작업중

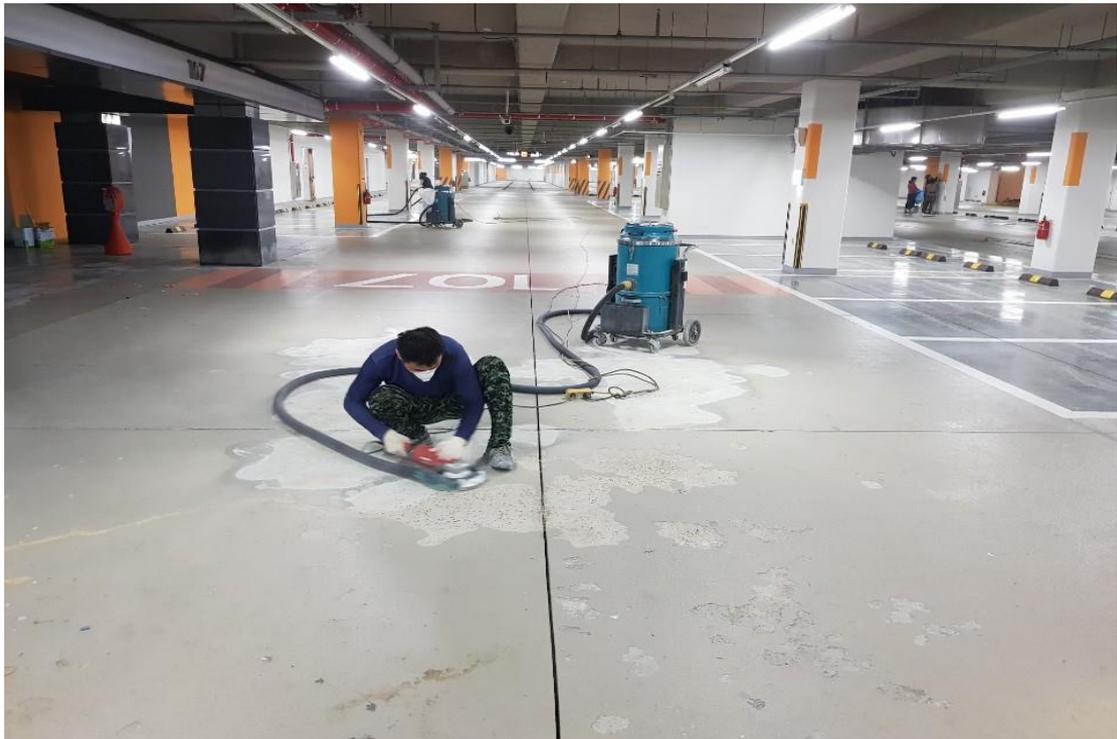
면처리 작업중

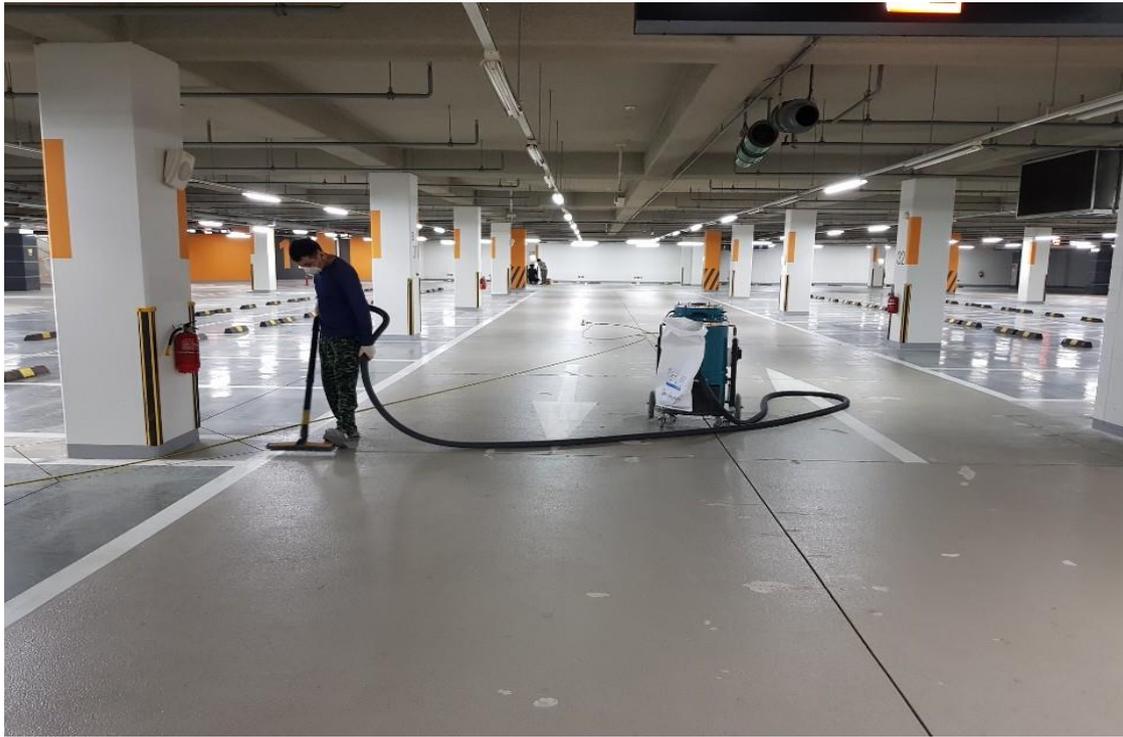
바닥 청소 작업중

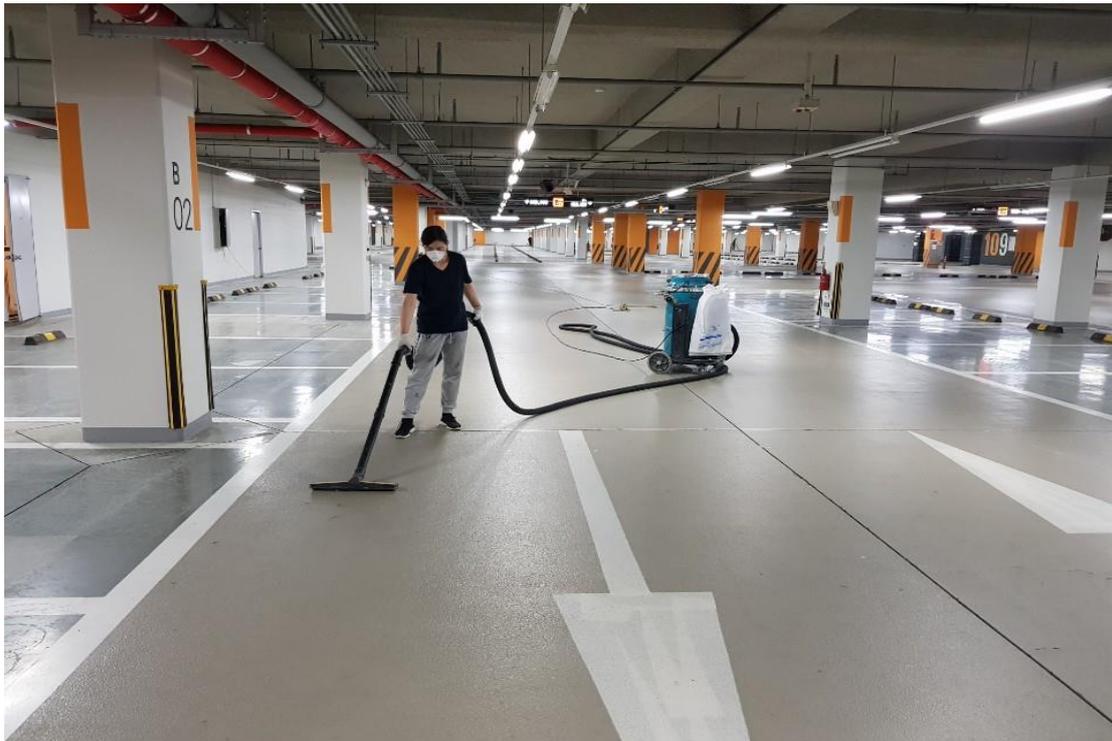
바닥 청소 작업중

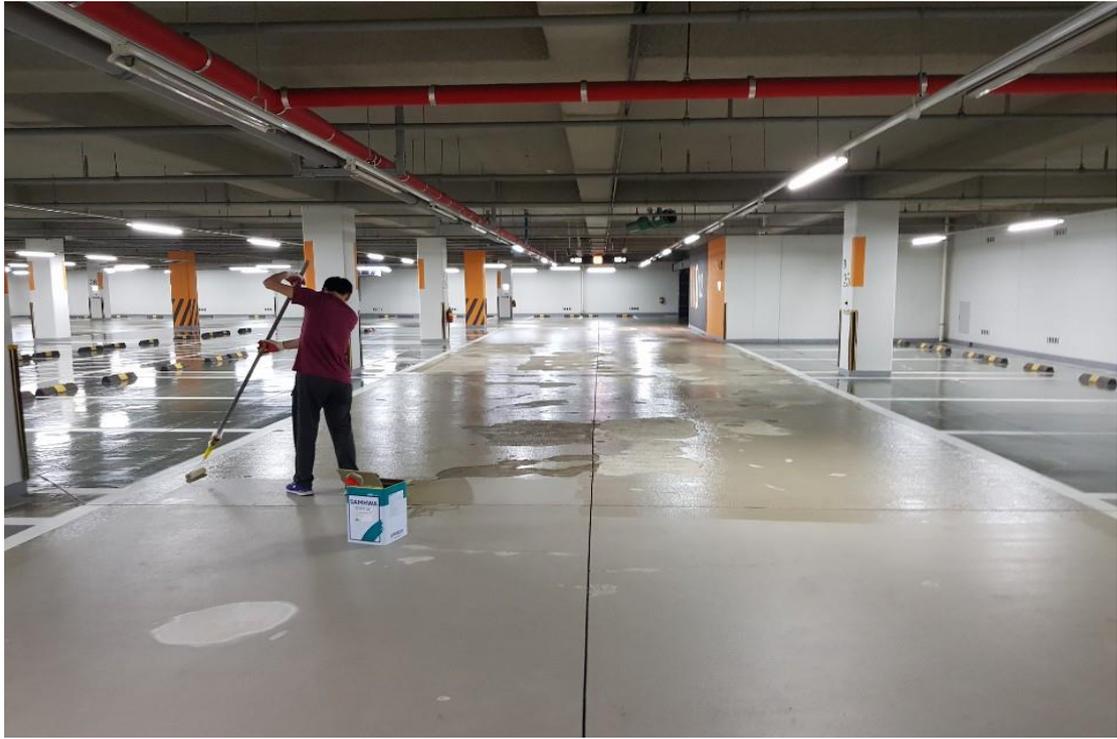
프라이머 도장 작업중

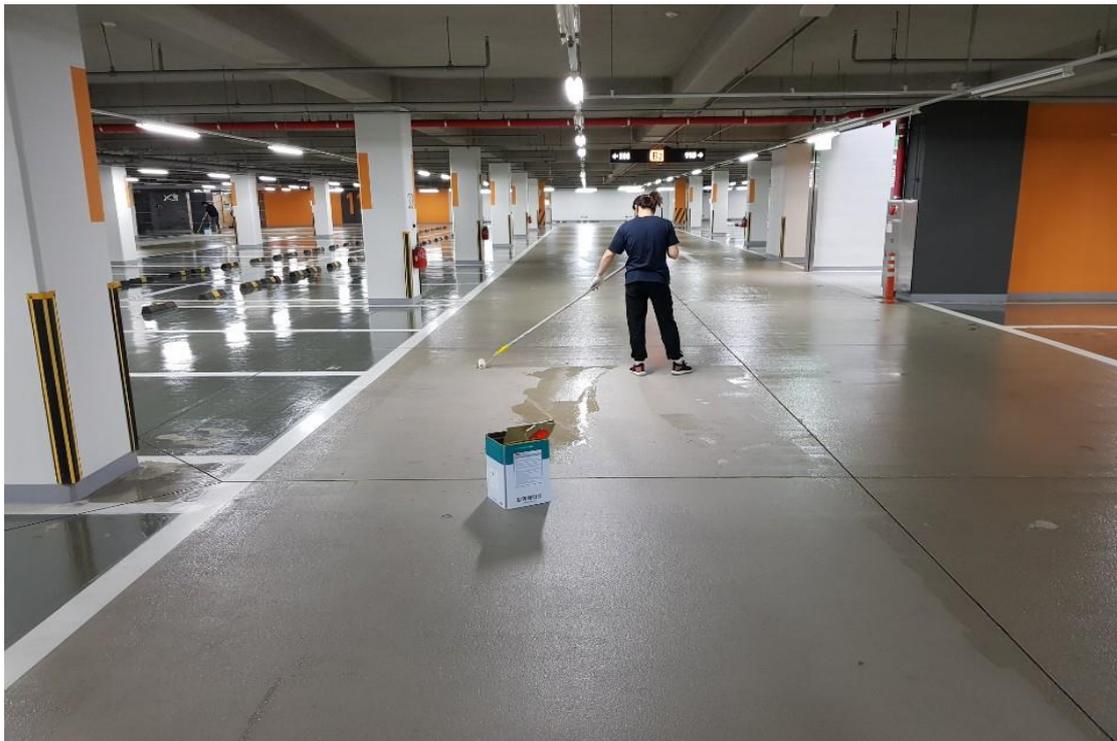
프라이머 도장 작업중

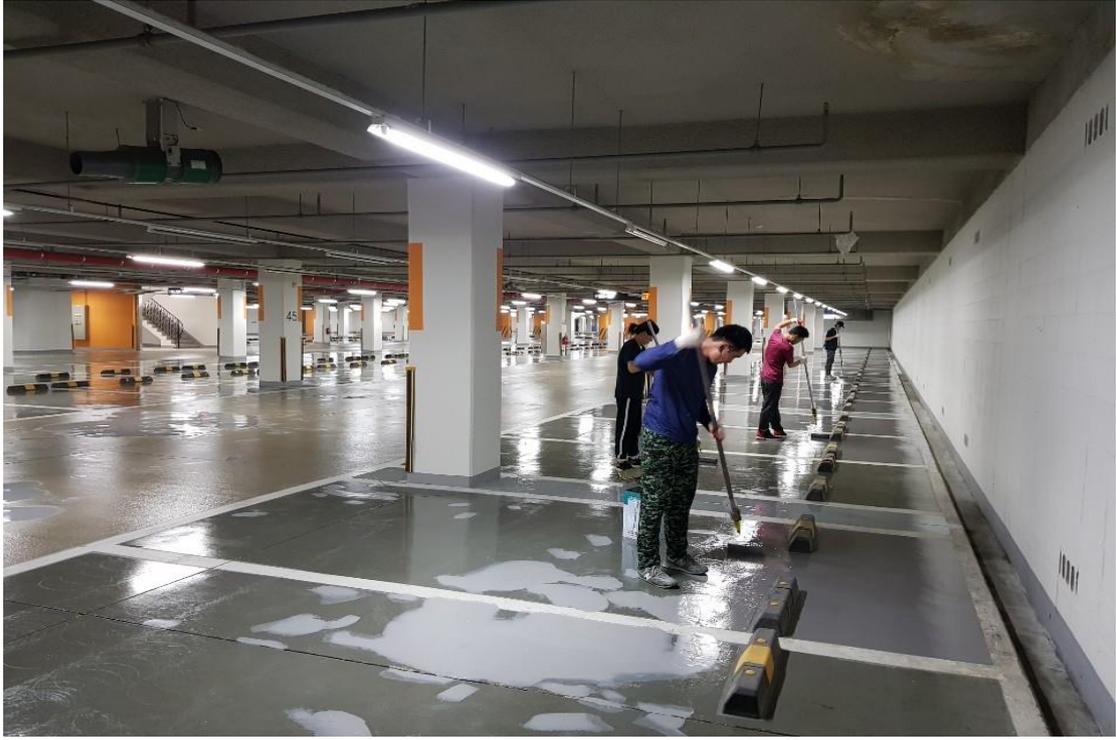
에폭시 코팅 작업중

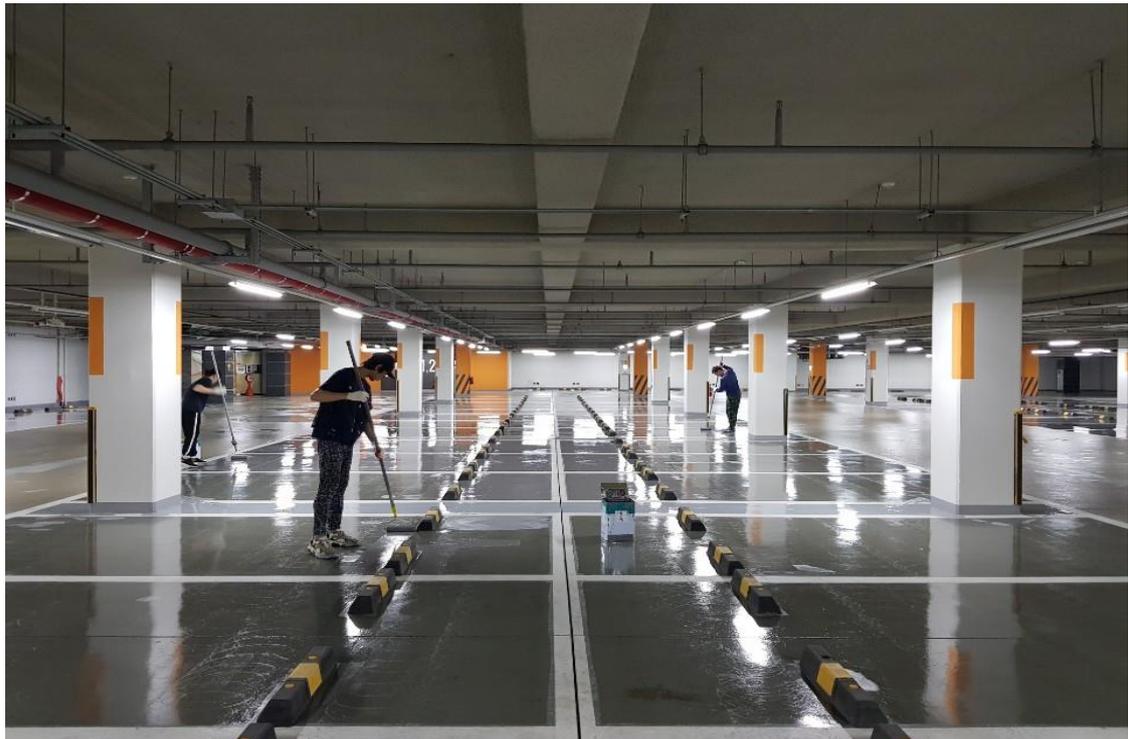
에폭시 코팅 작업중

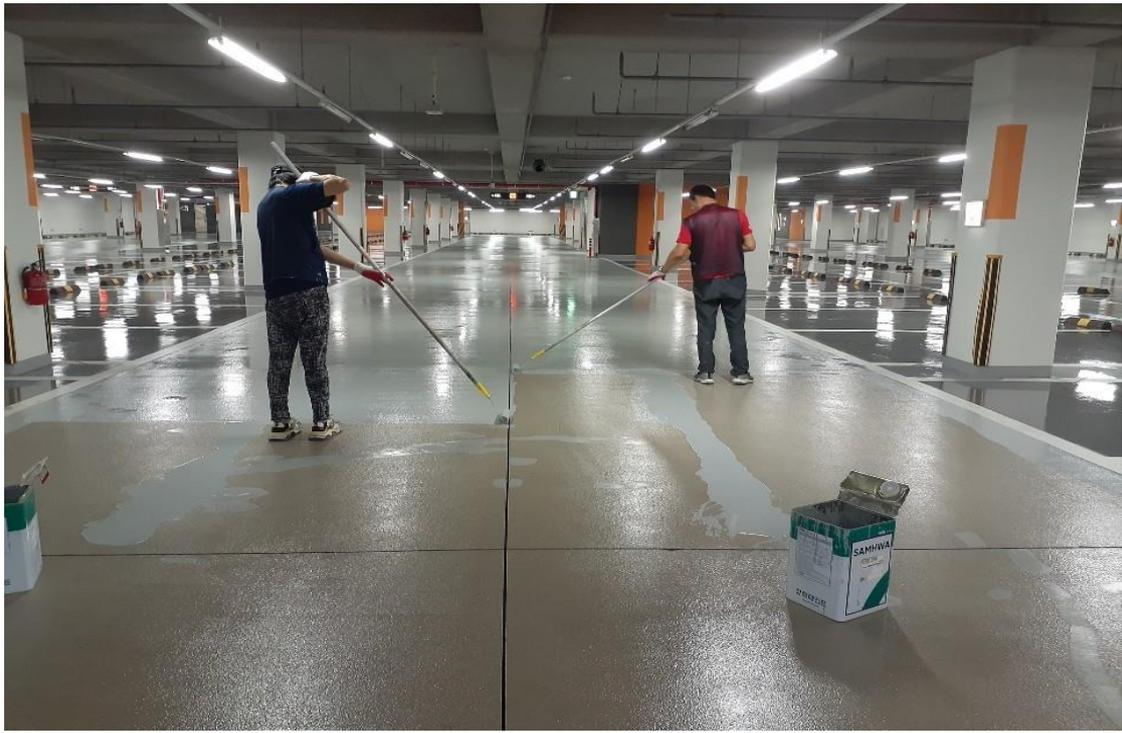
에폭시 코팅 작업중

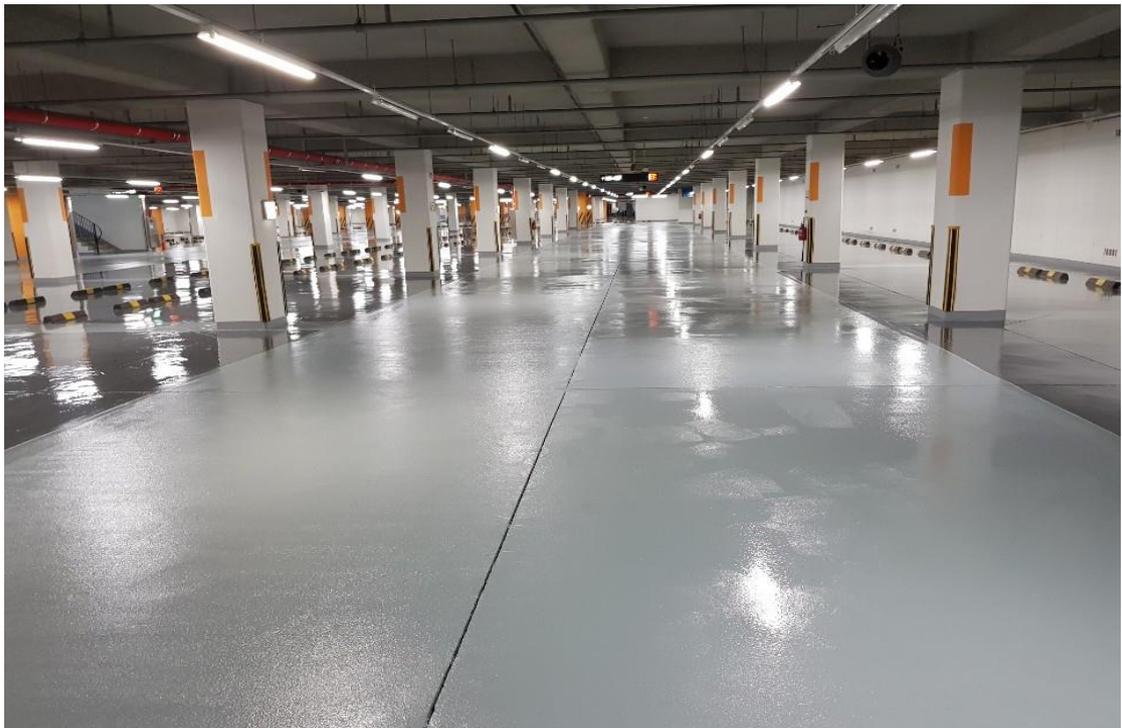
에폭시 코팅 작업중
