# 준공 사진첩

## ■ 인천 청라자이아파트 ■

인천 청라자이아파트 지하주차장 균열보수 및 도장공사

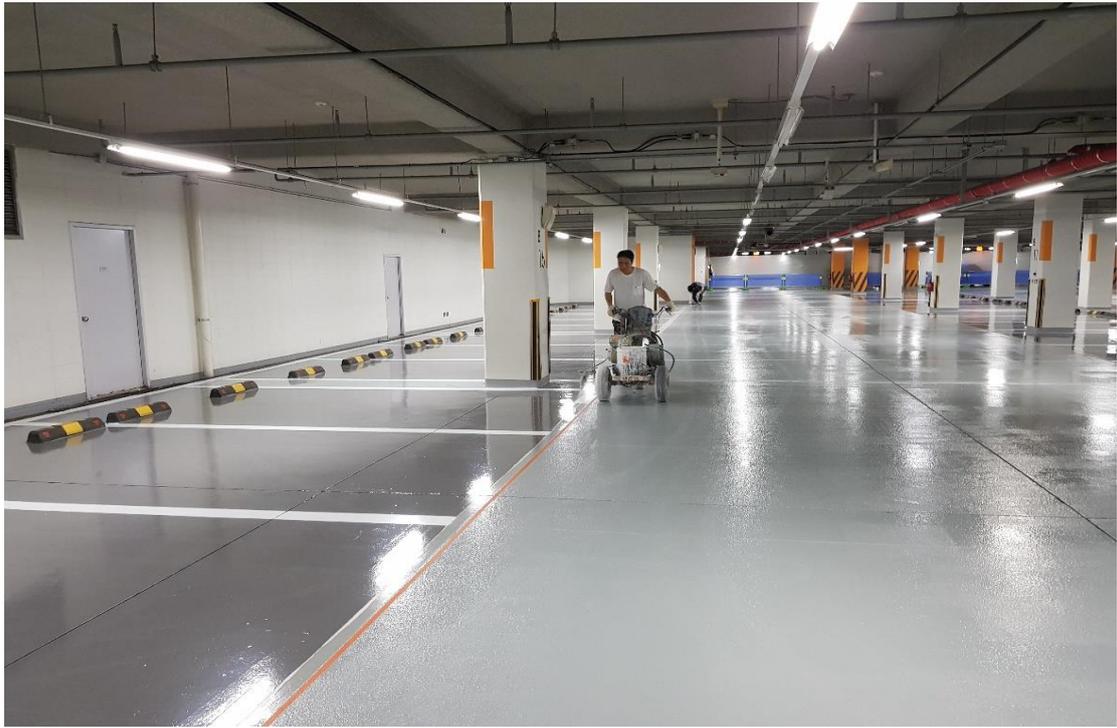
차선도장 작업중

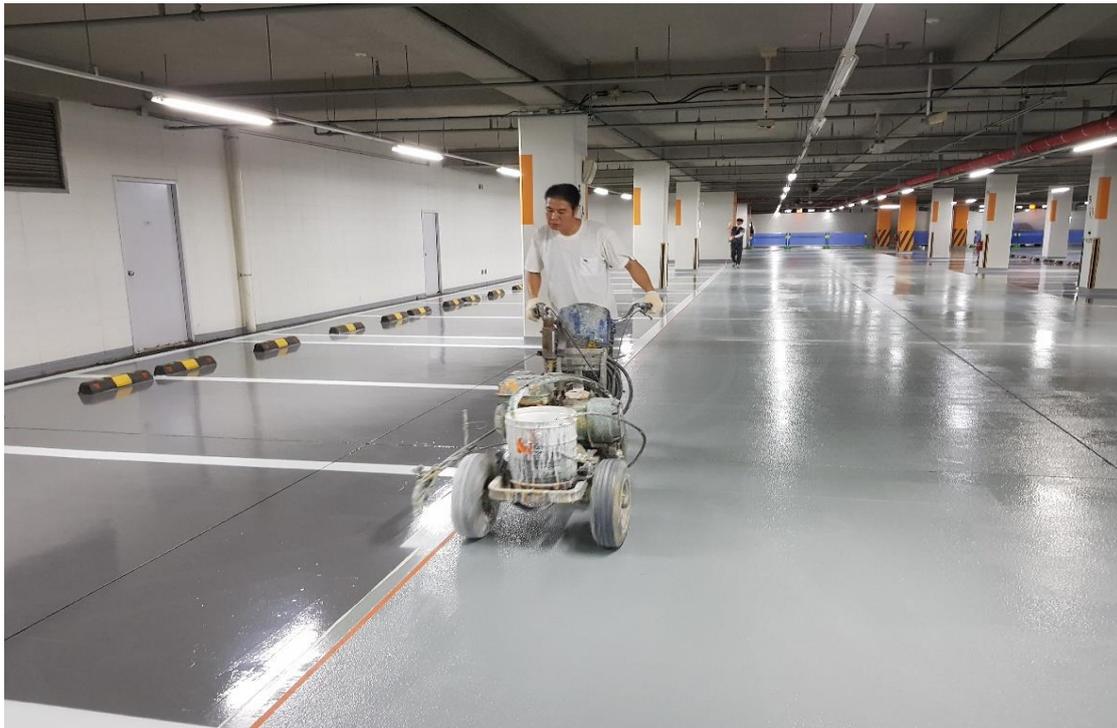
차선도장 작업중

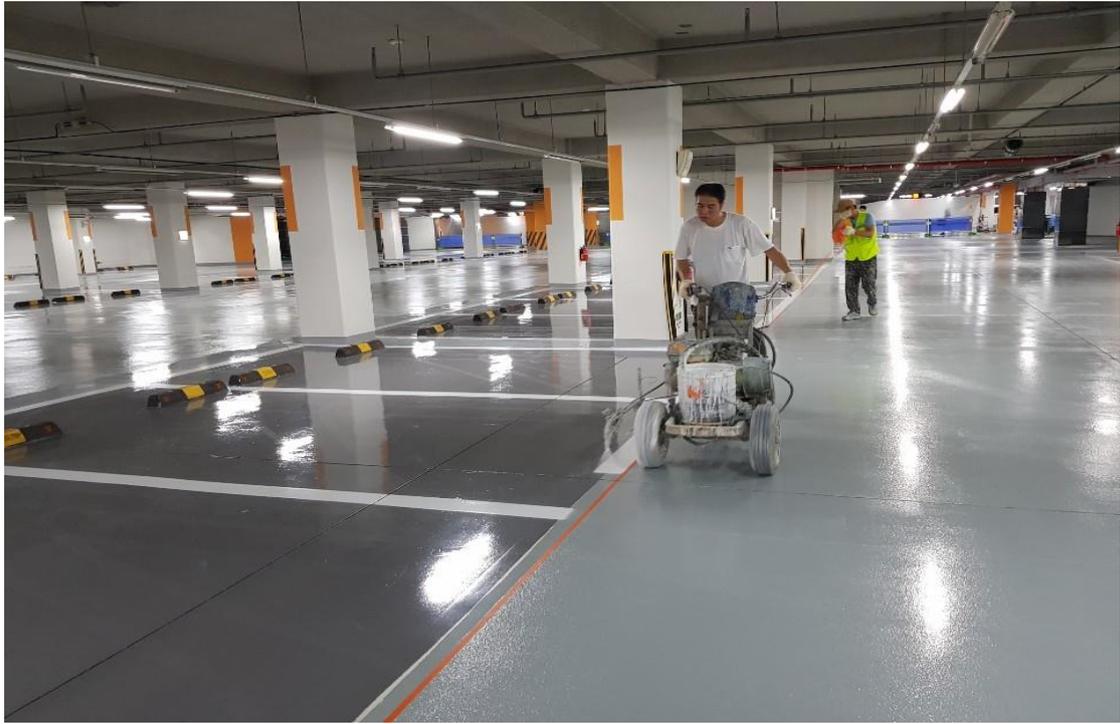
차선도장 작업중

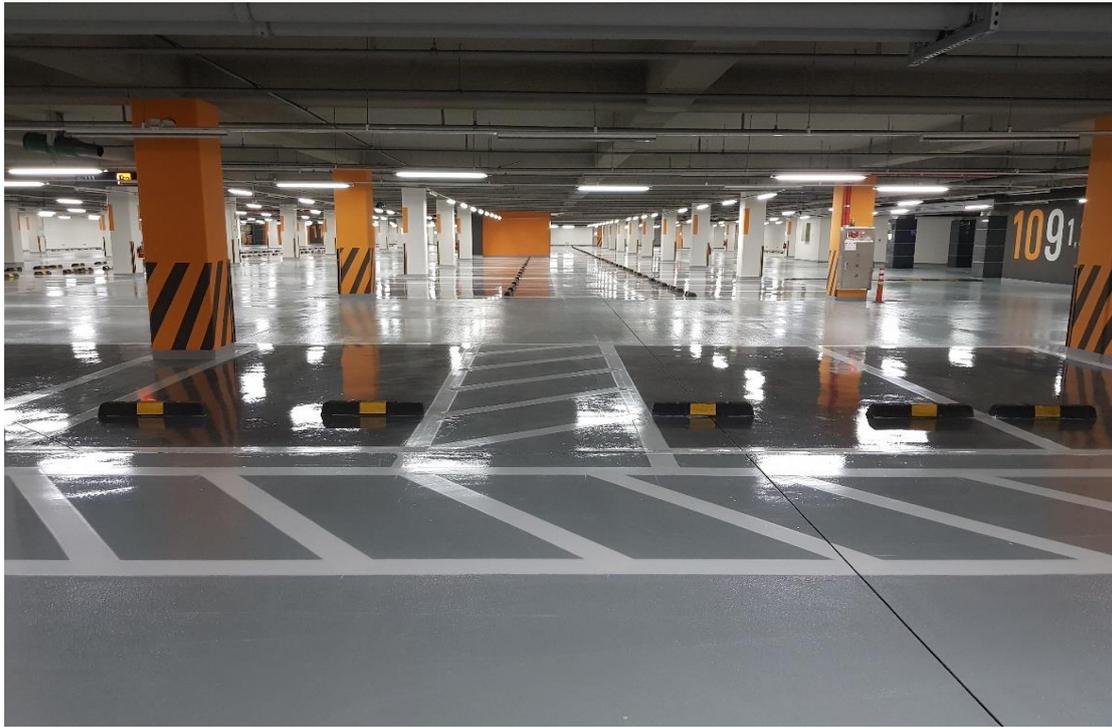
공사후

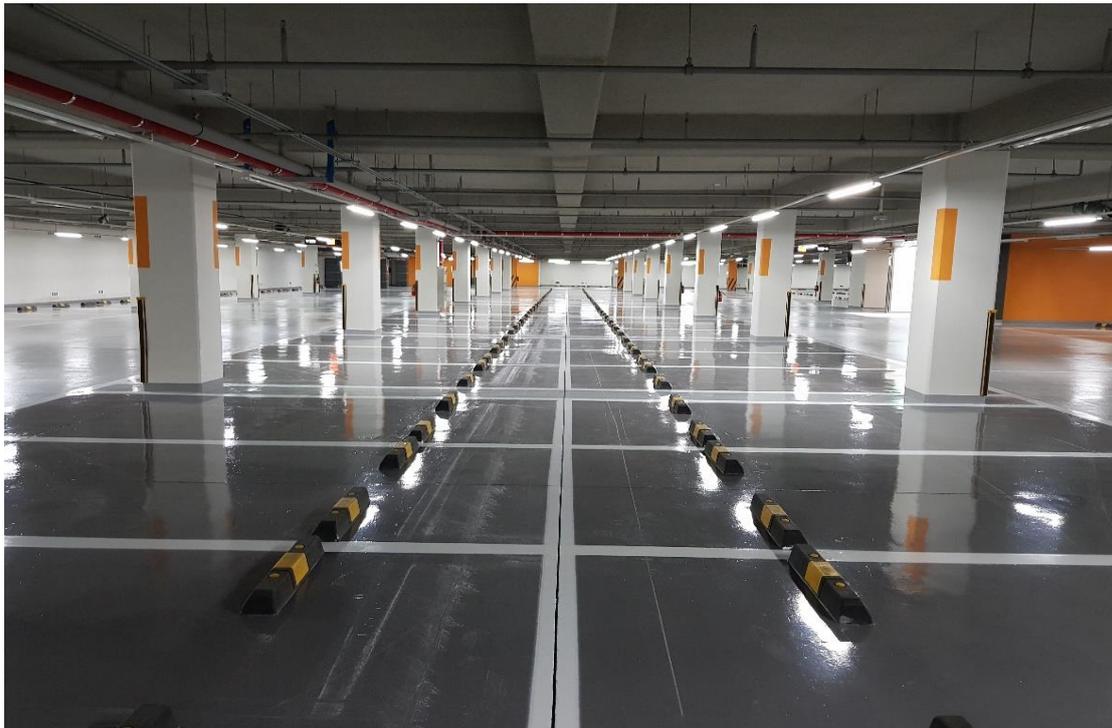
공사후

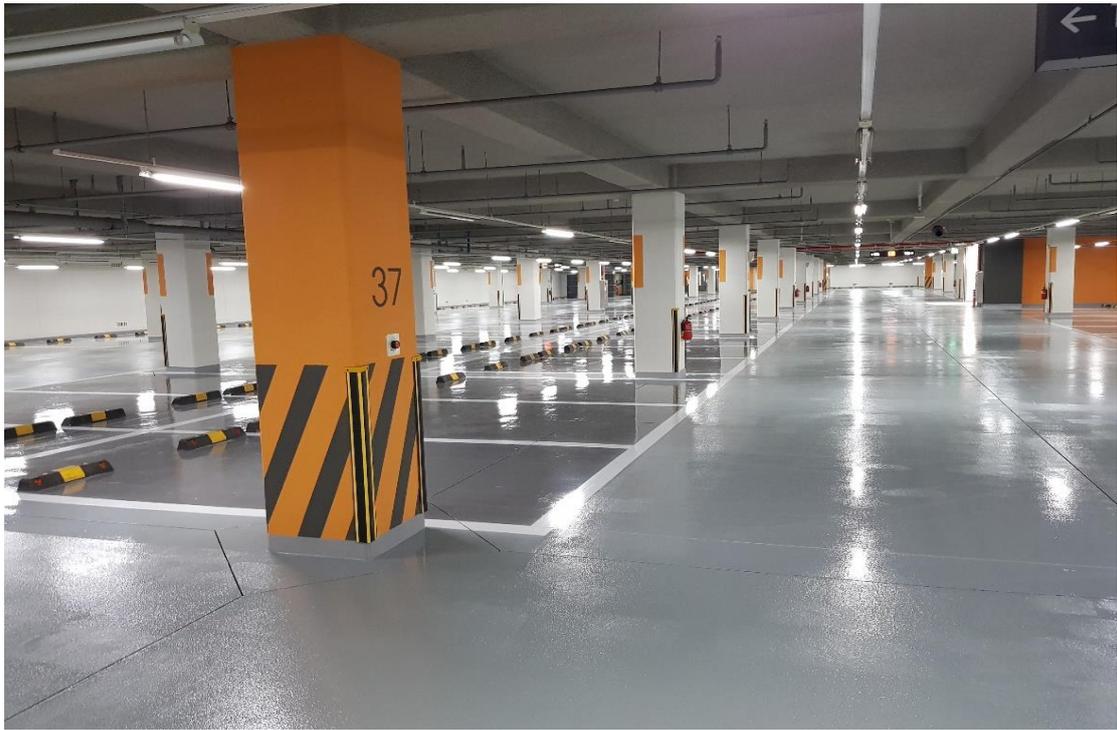
공사후

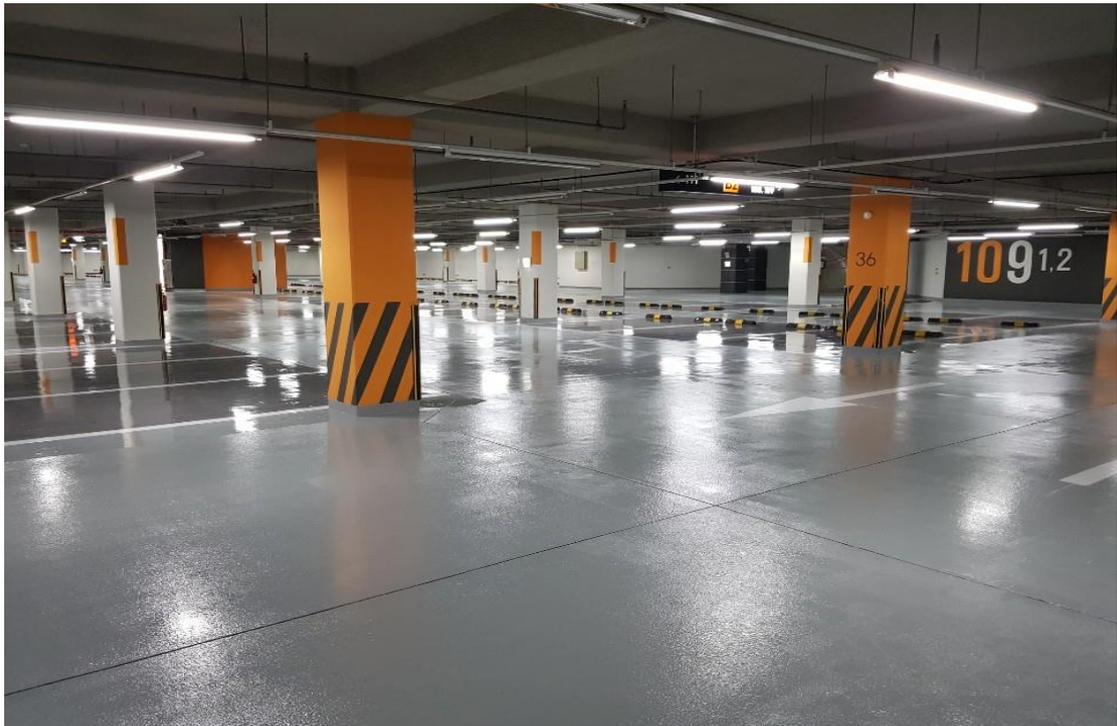
공사후

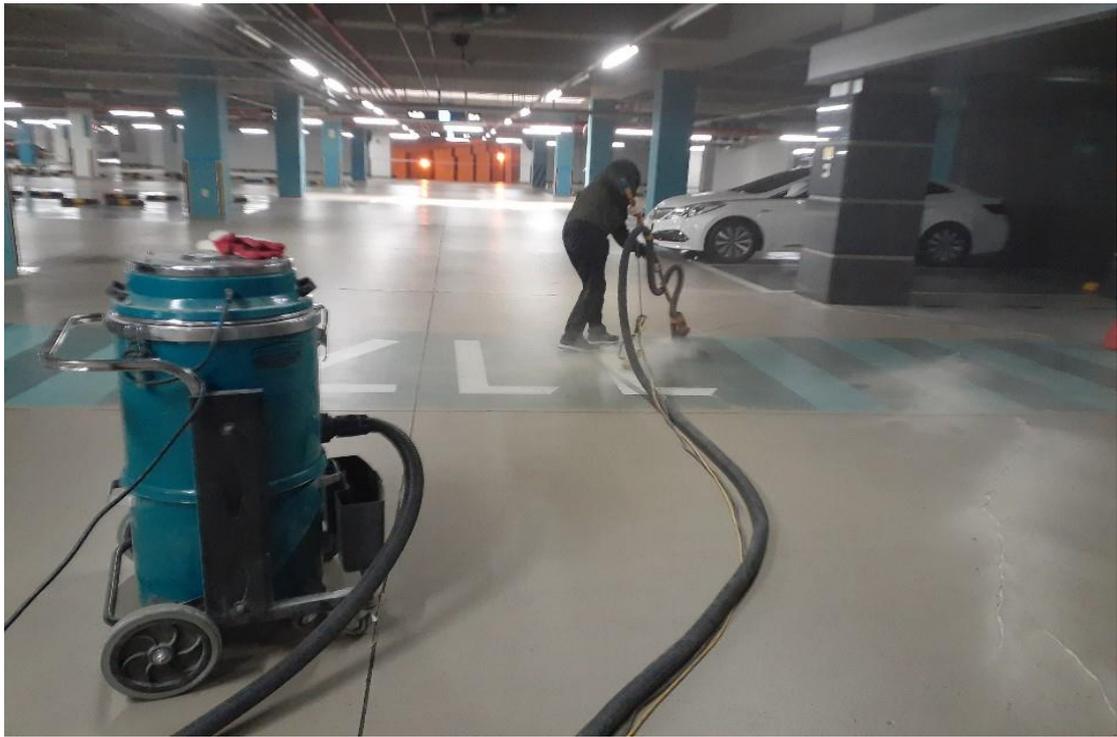
면처리 작업중

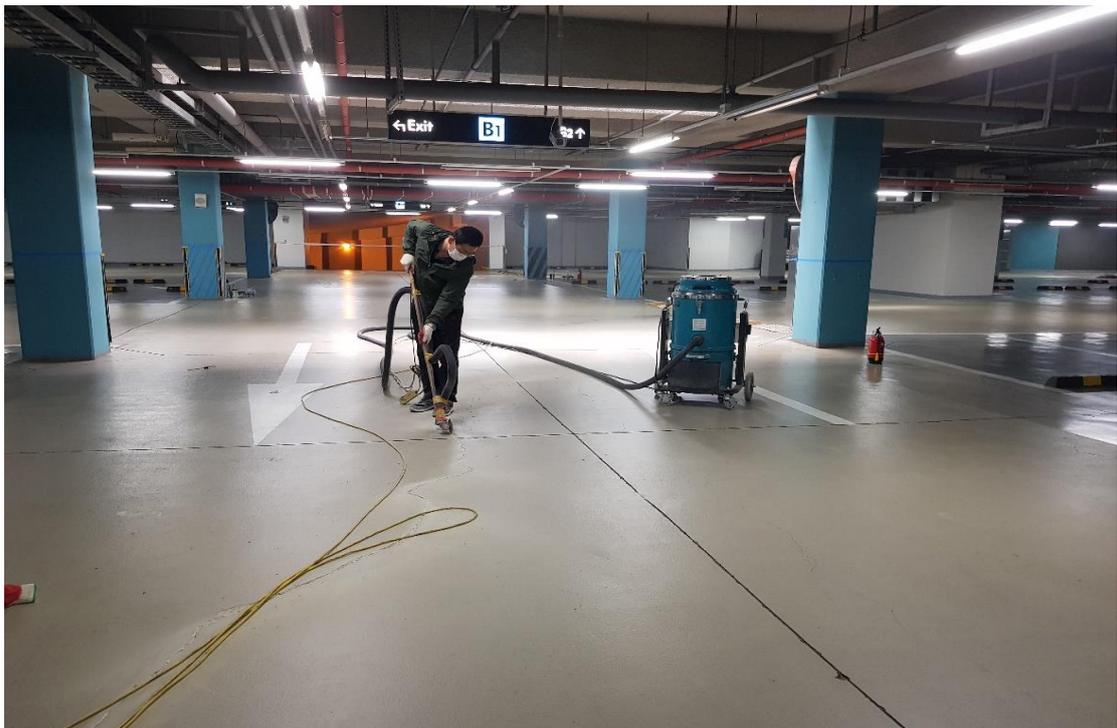
면처리 작업중

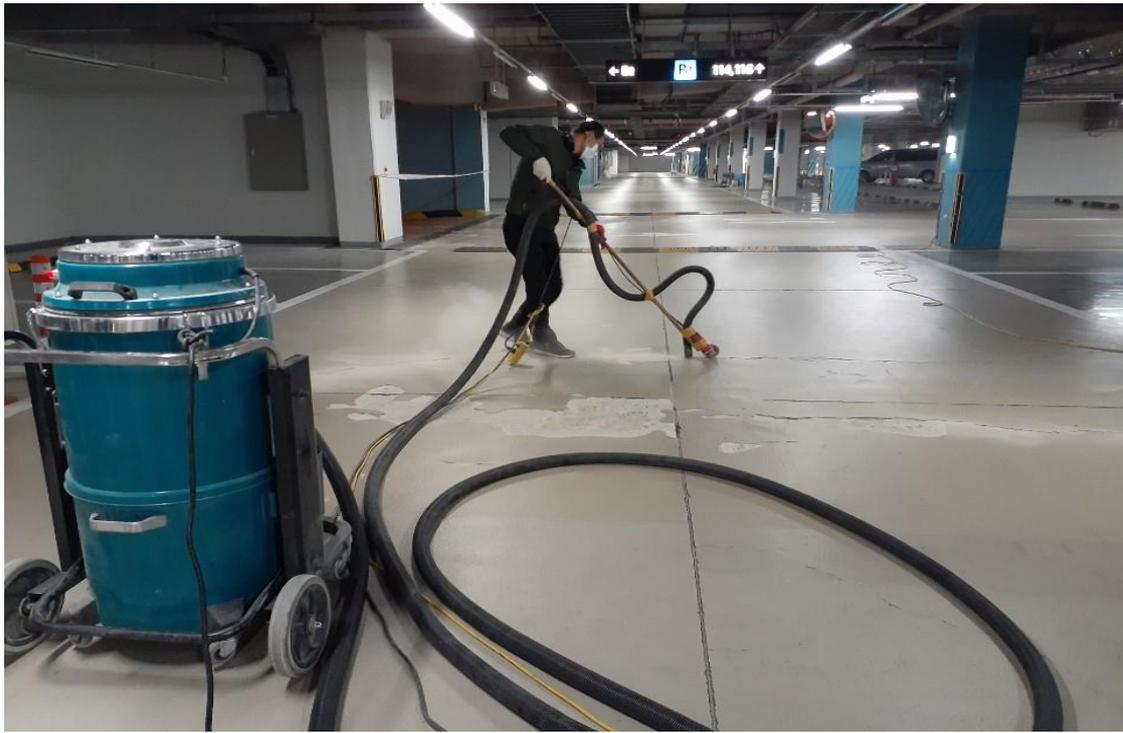
바닥 청소 작업중

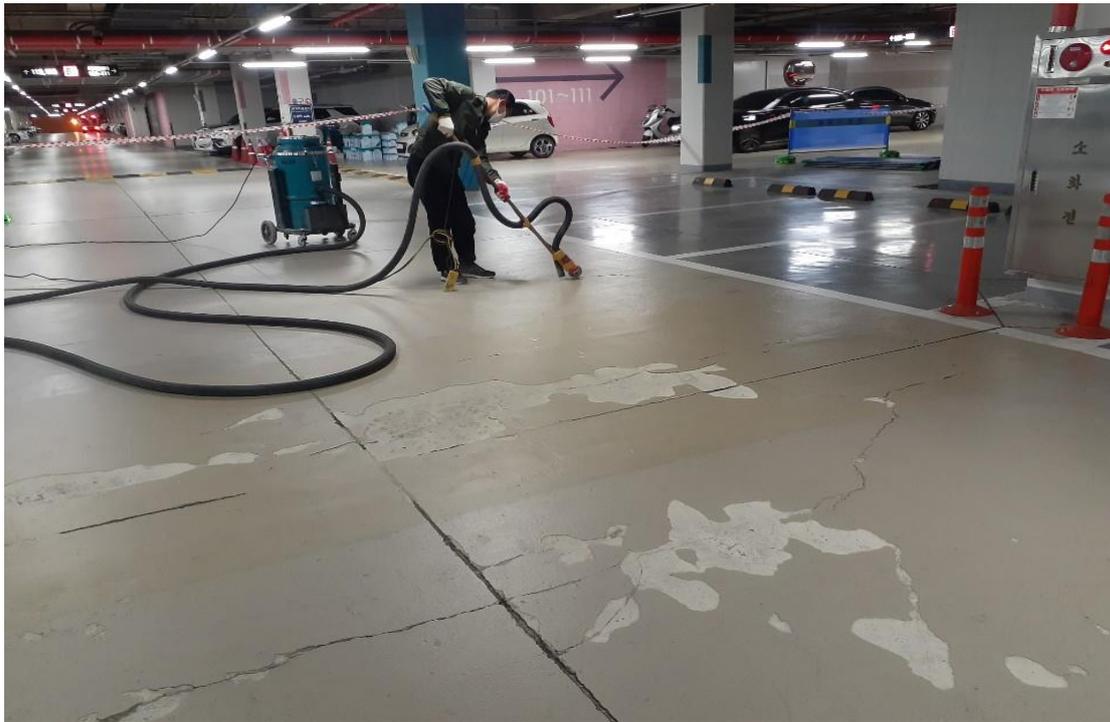
바닥 청소 작업중

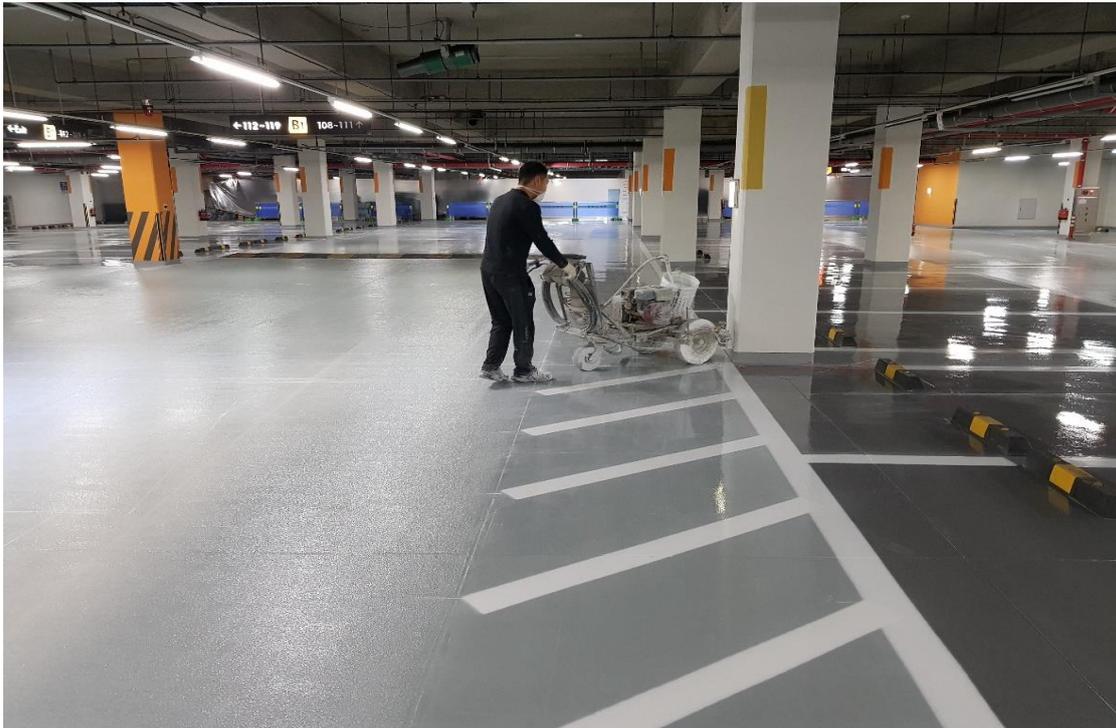
차선도장 작업중

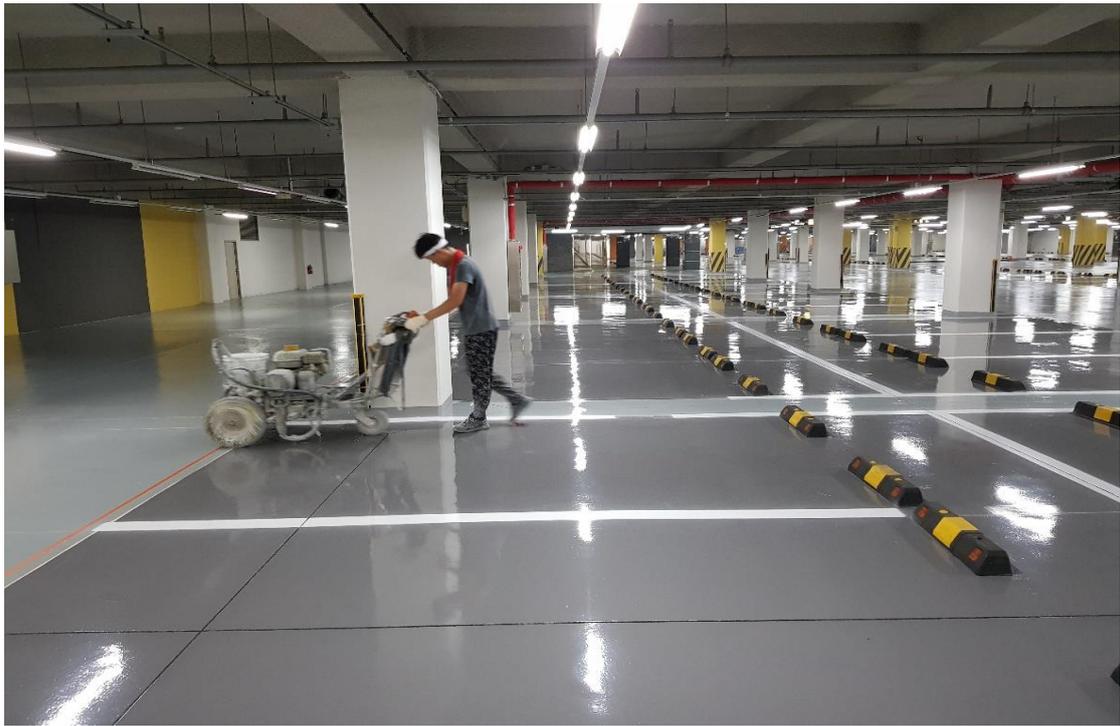
차선도장 작업중

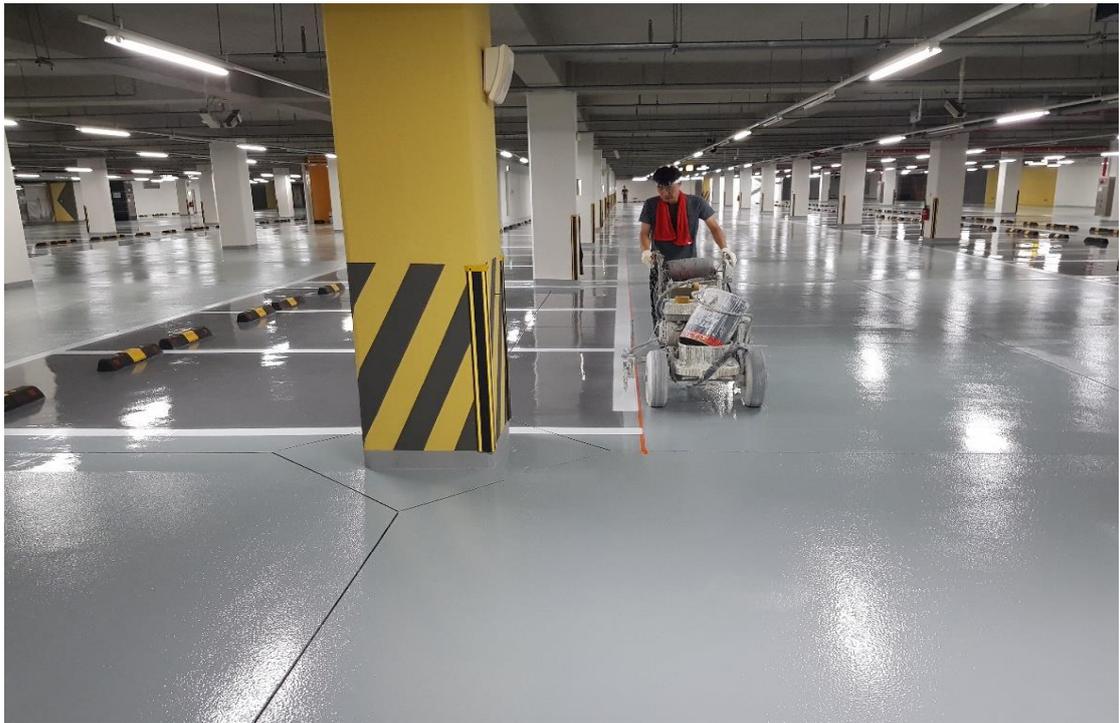
차선도장 작업중

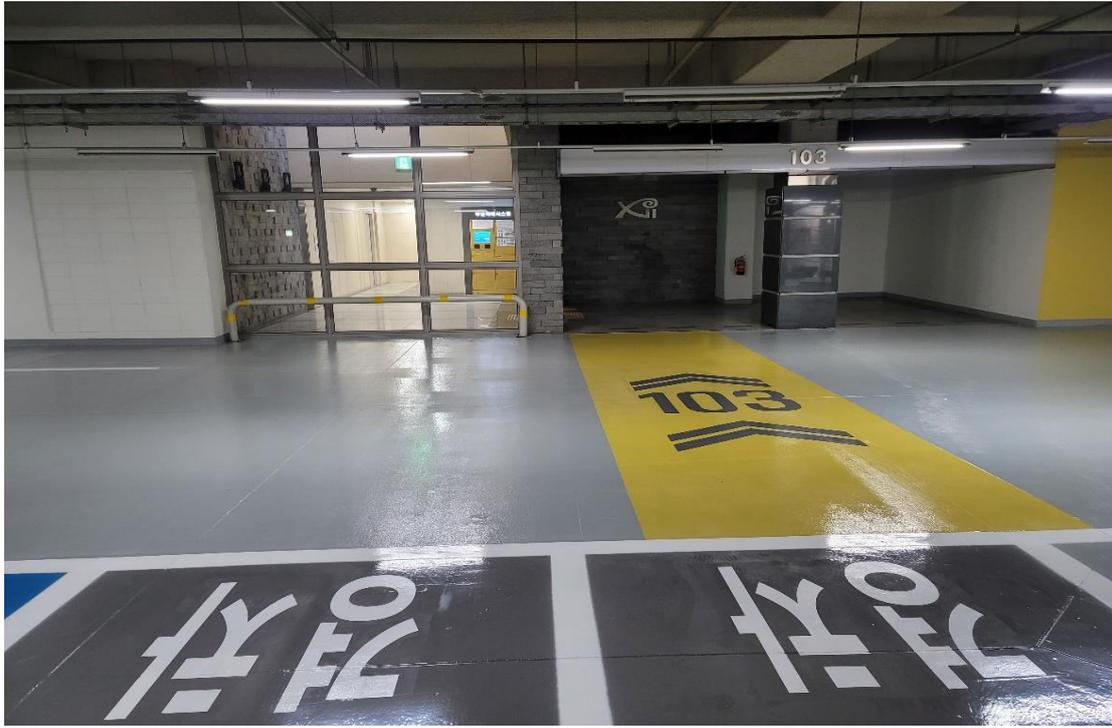
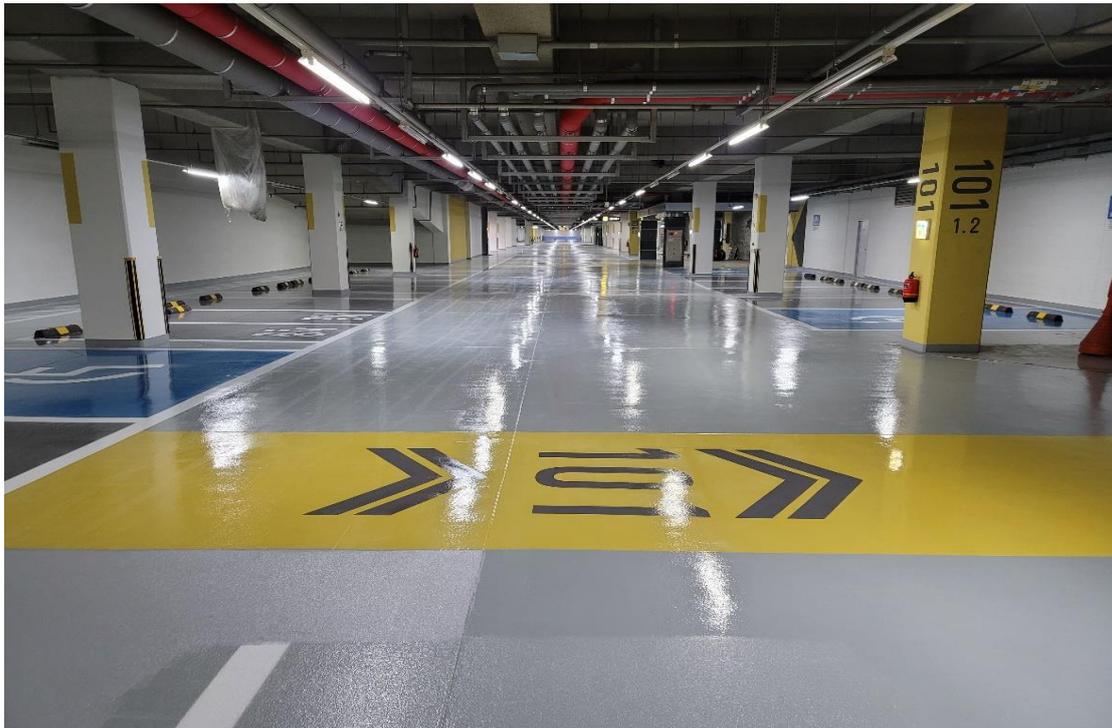
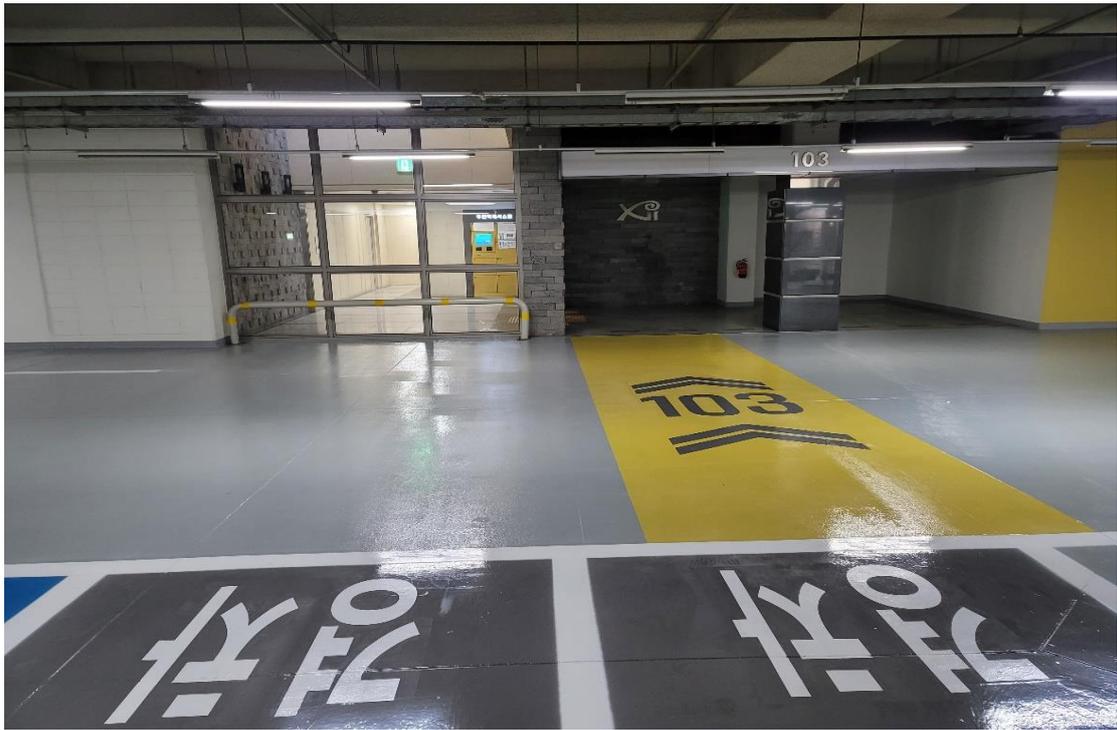
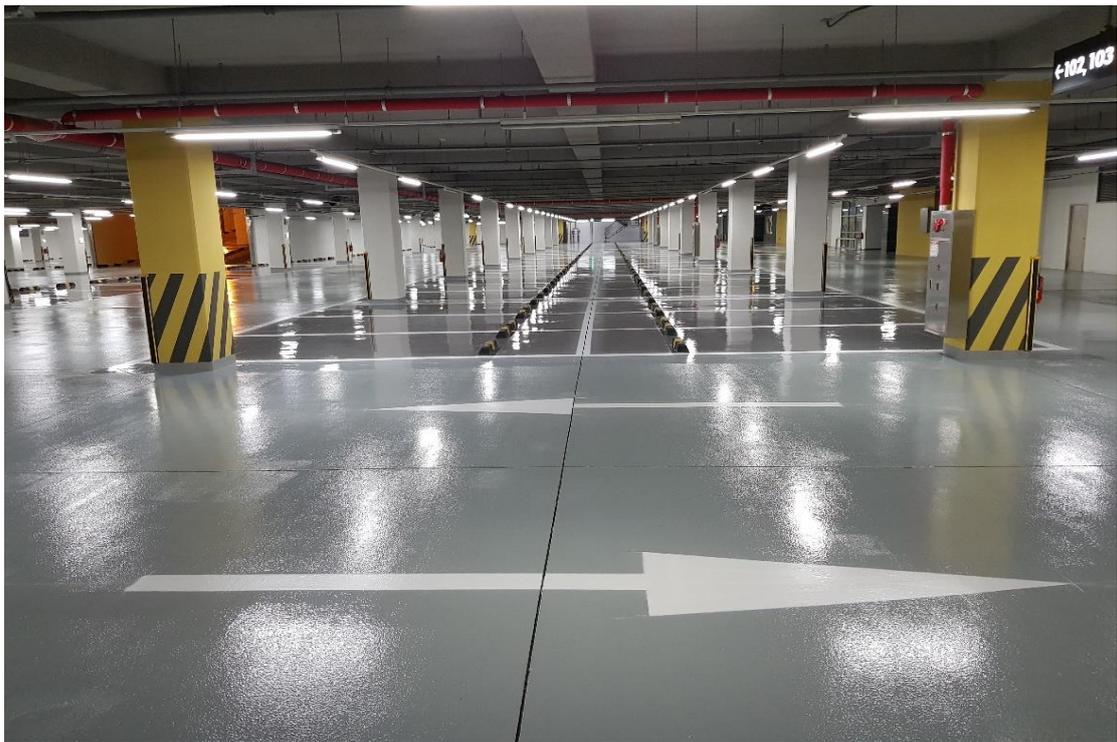
공사후

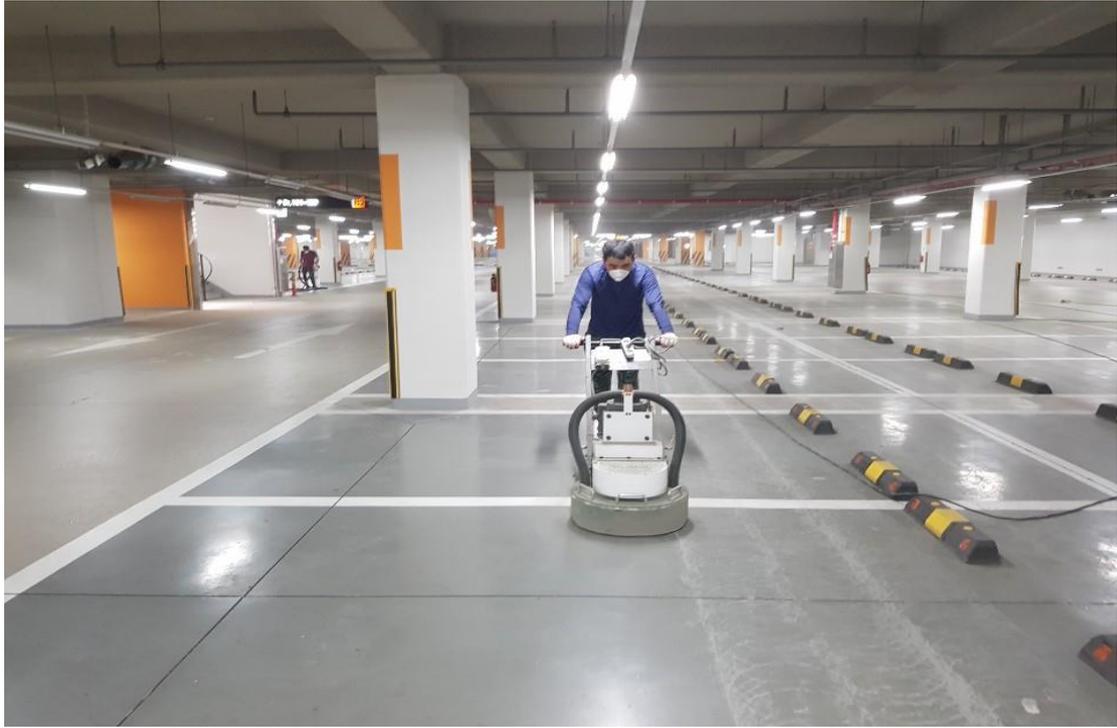
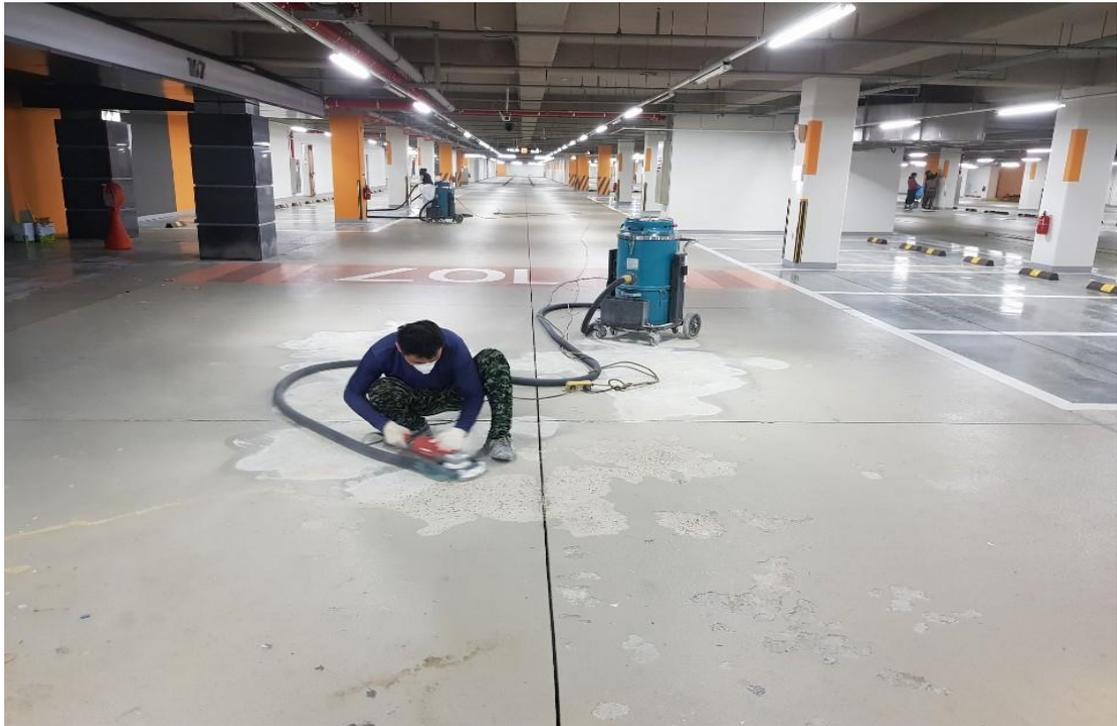
면처리 작업중

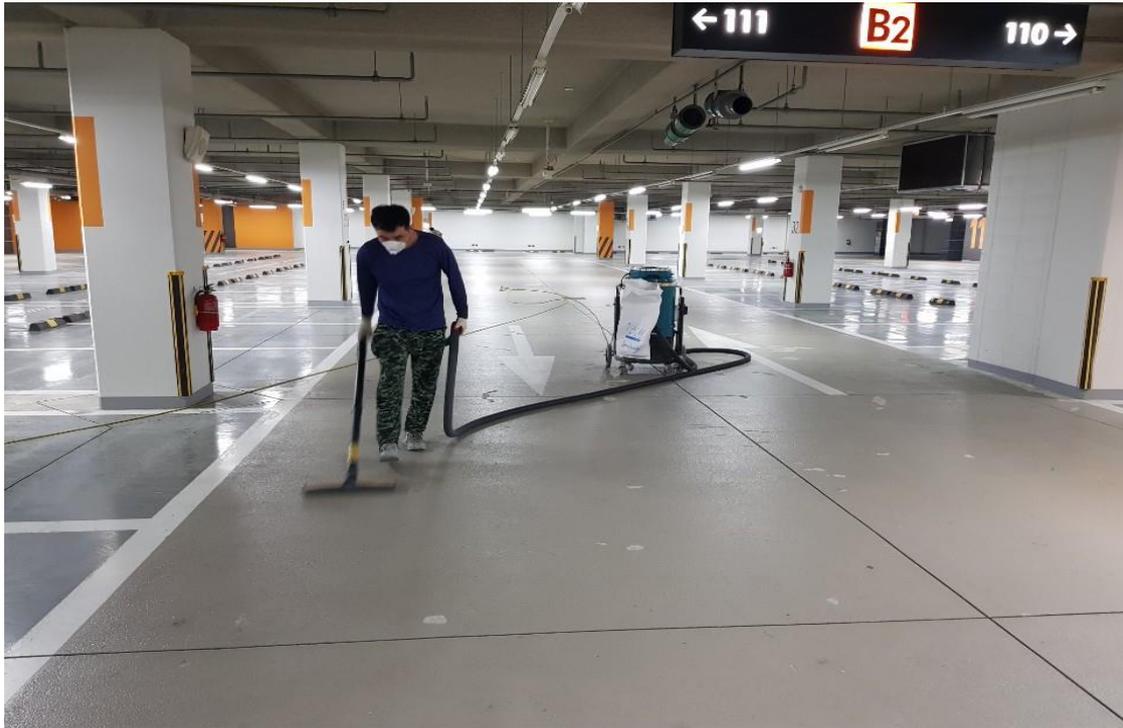
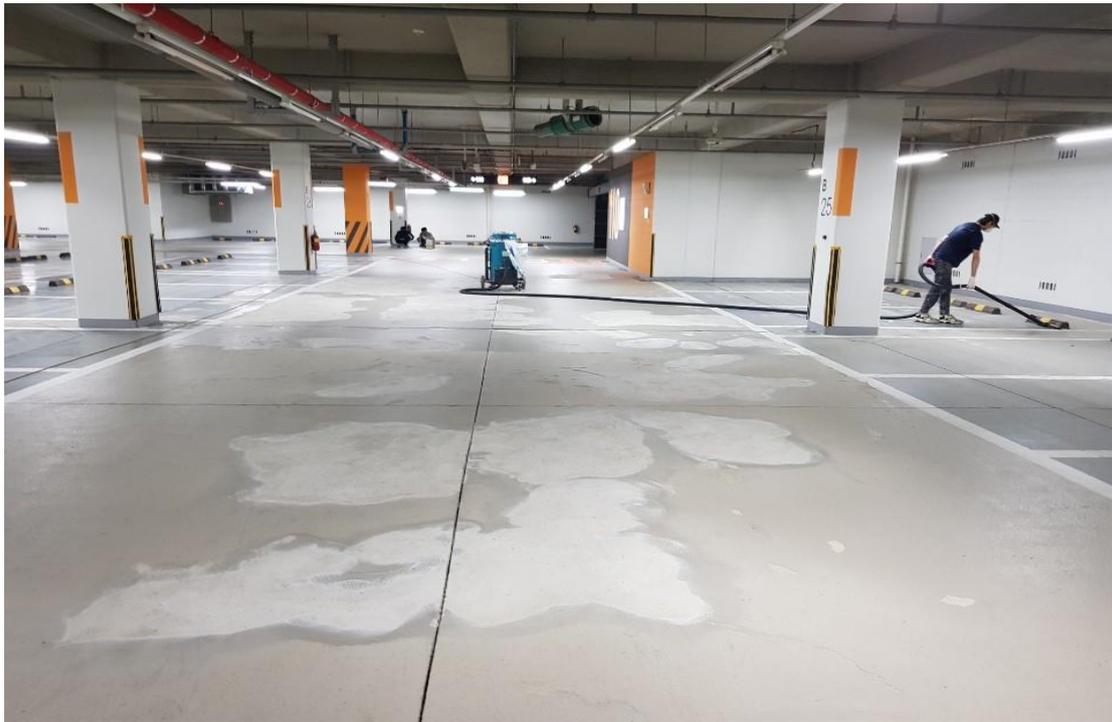
바닥 청소 작업중

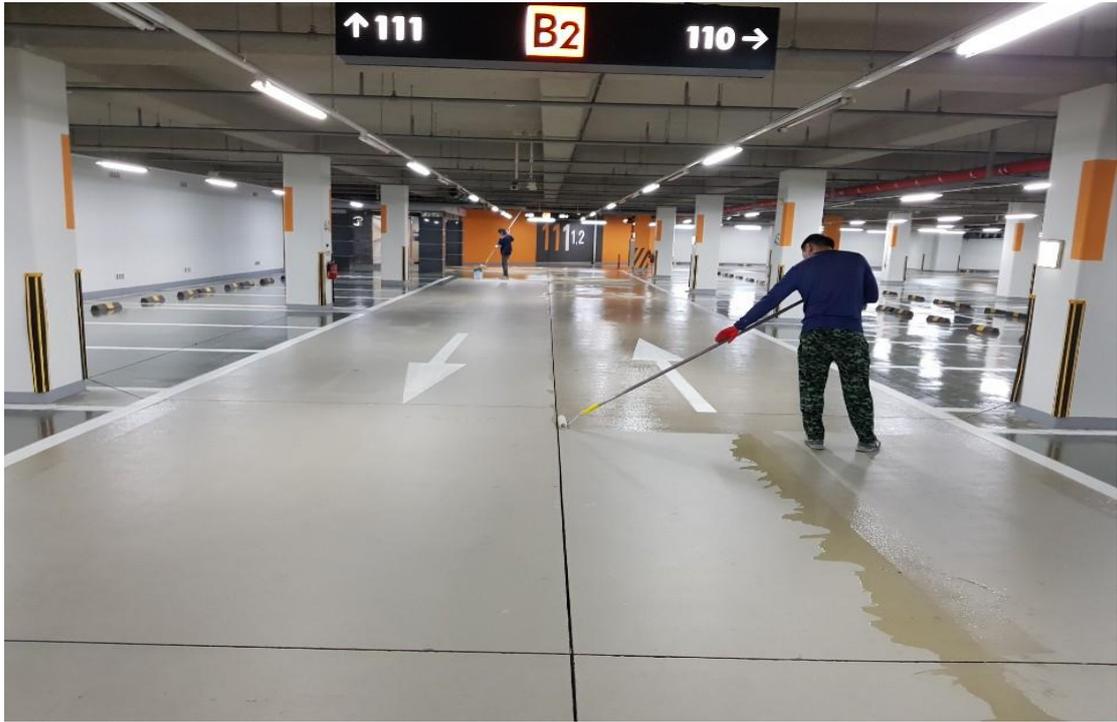
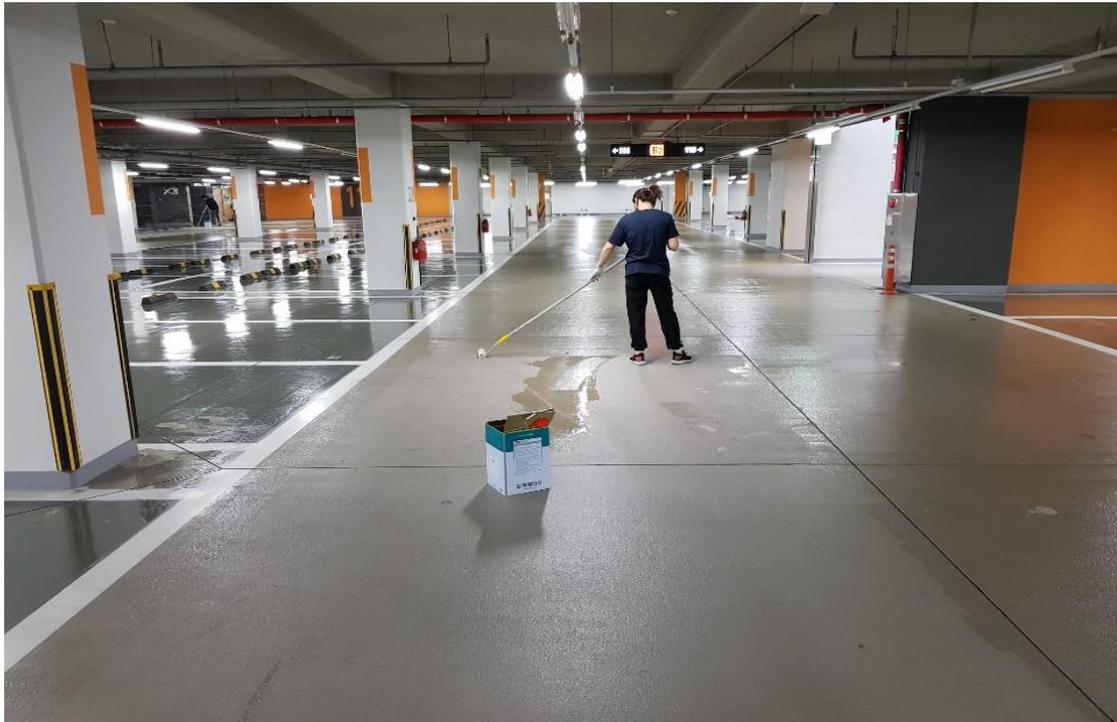
프라이머 도장 작업중

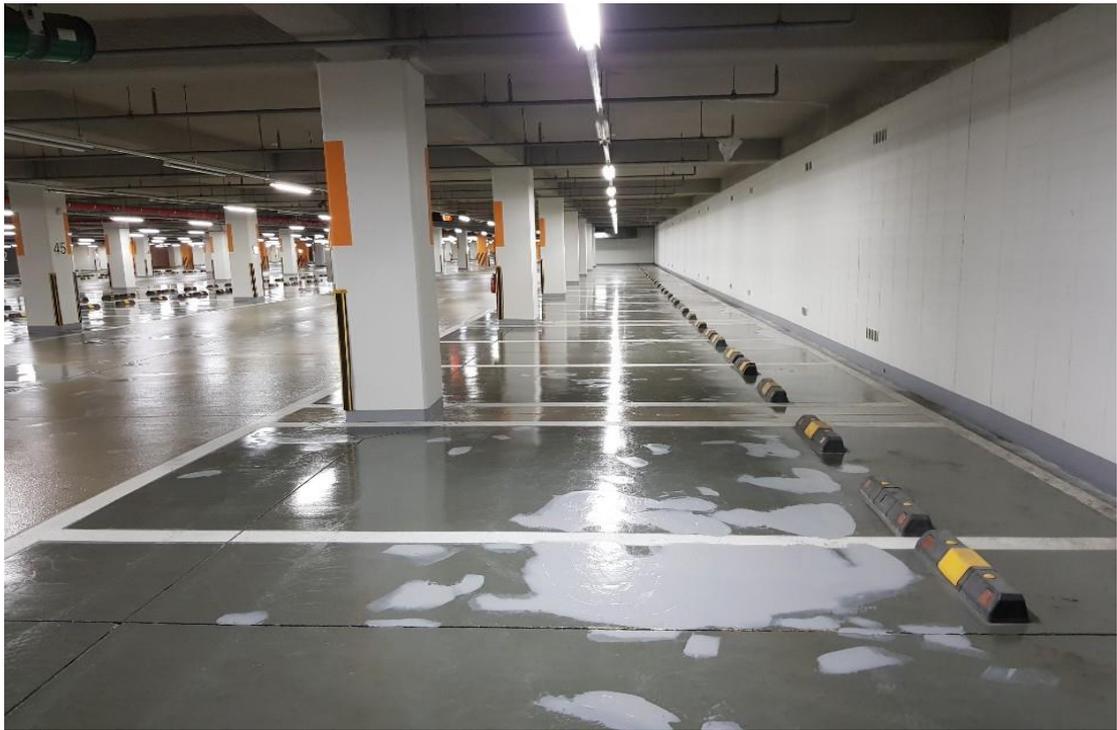
바닥면 보수 작업중
