# 준공 사진첩

## ■ 인천 청라자이아파트 ■

인천 청라자이아파트 지하주차장 균열보수 및 도장공사

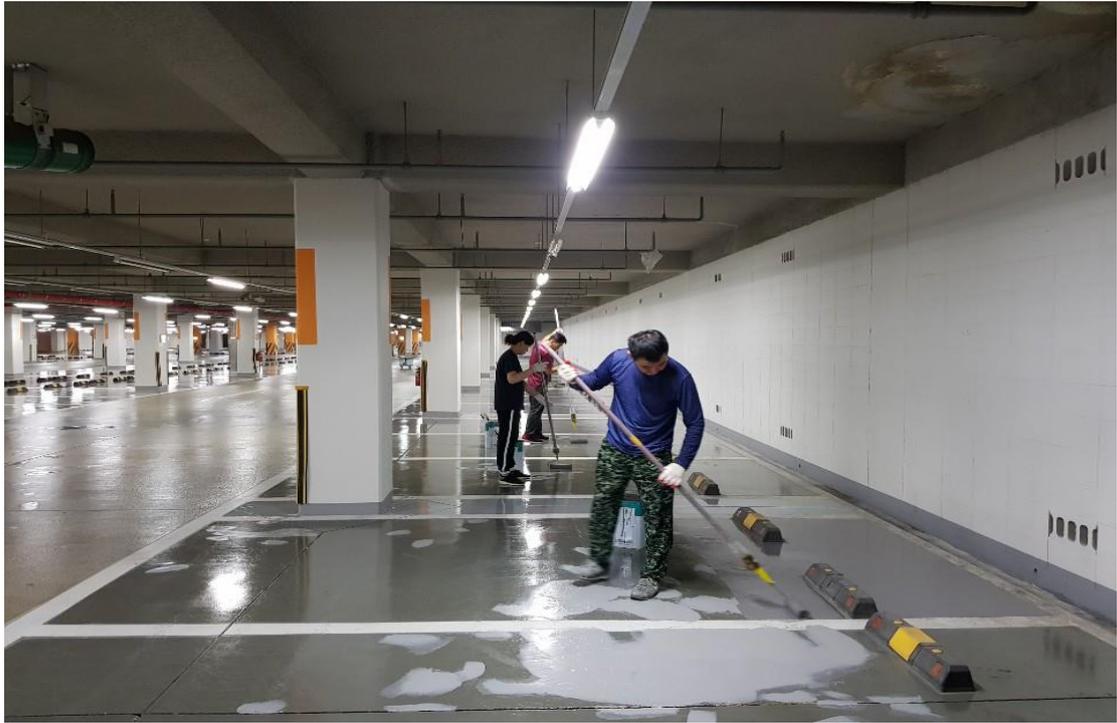
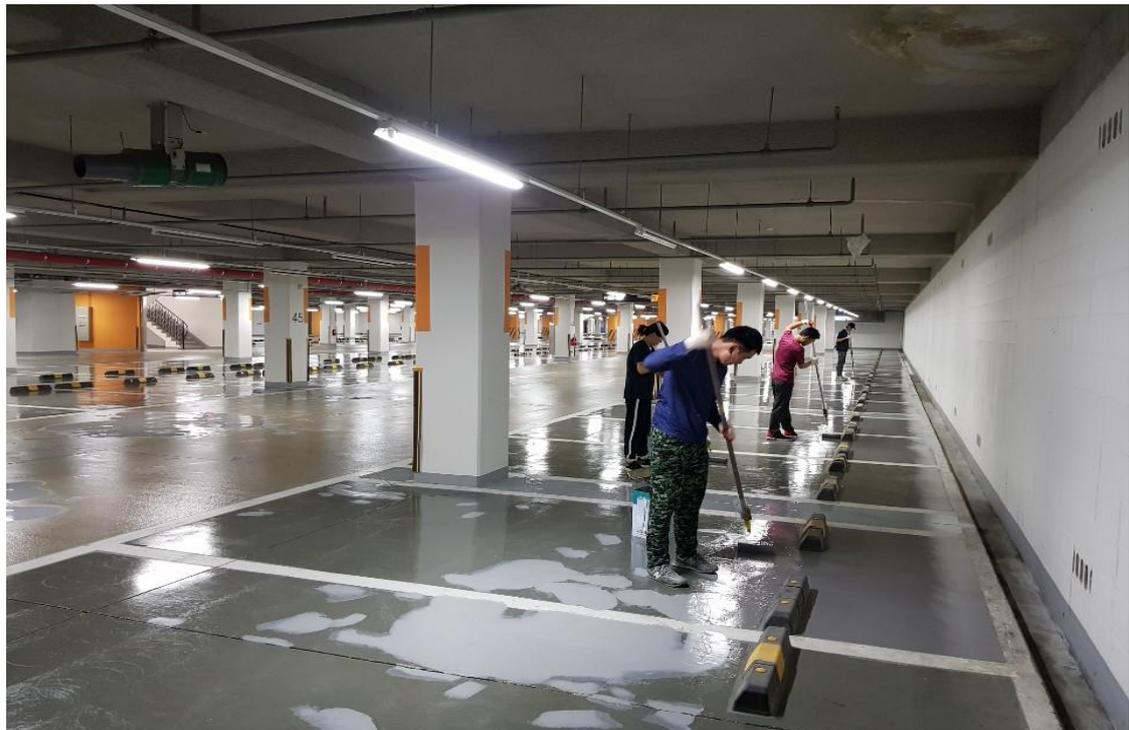
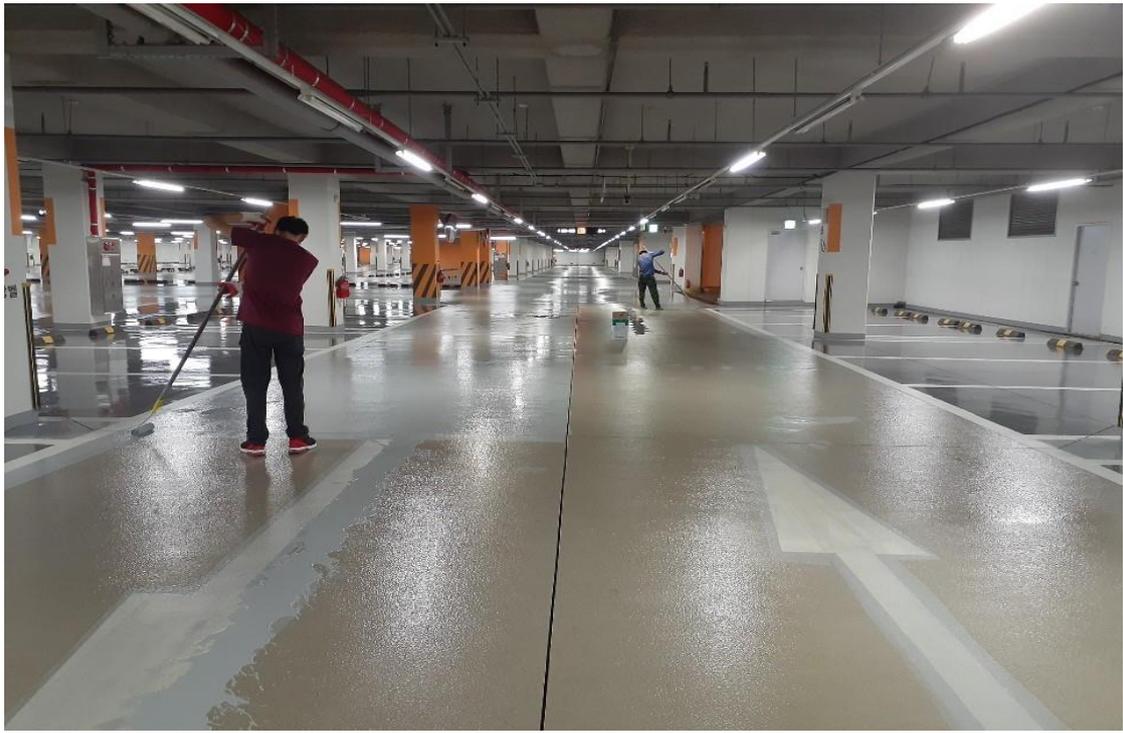
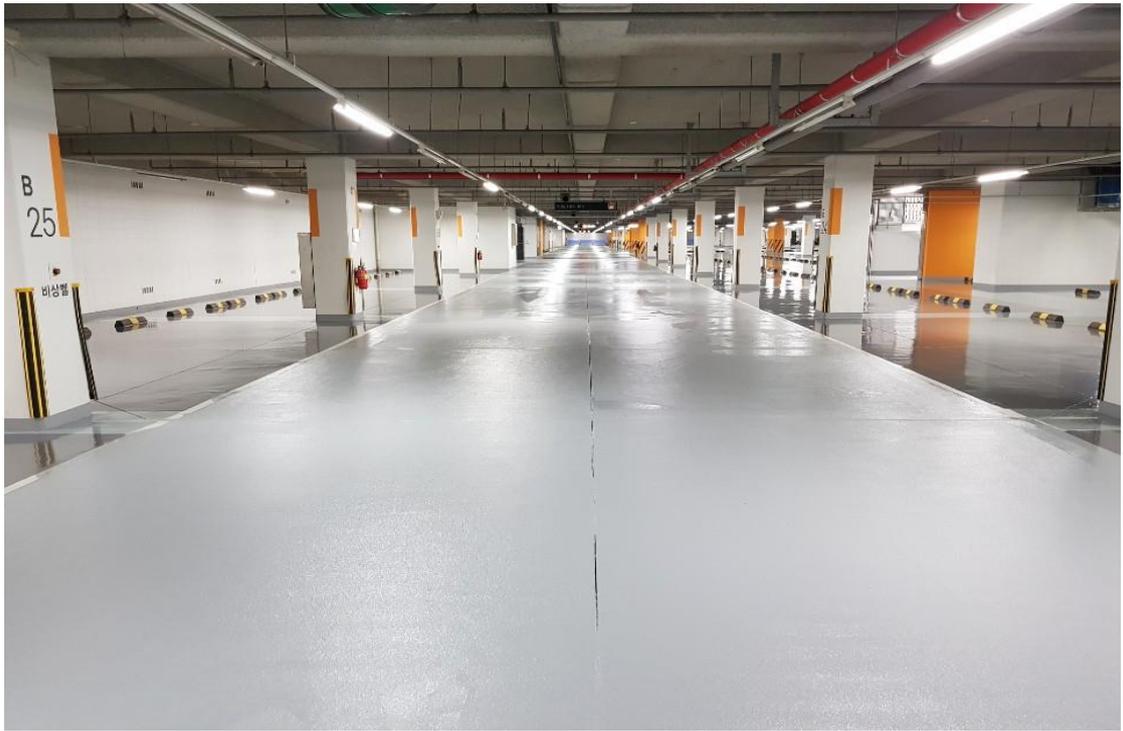
에폭시 코팅 작업중

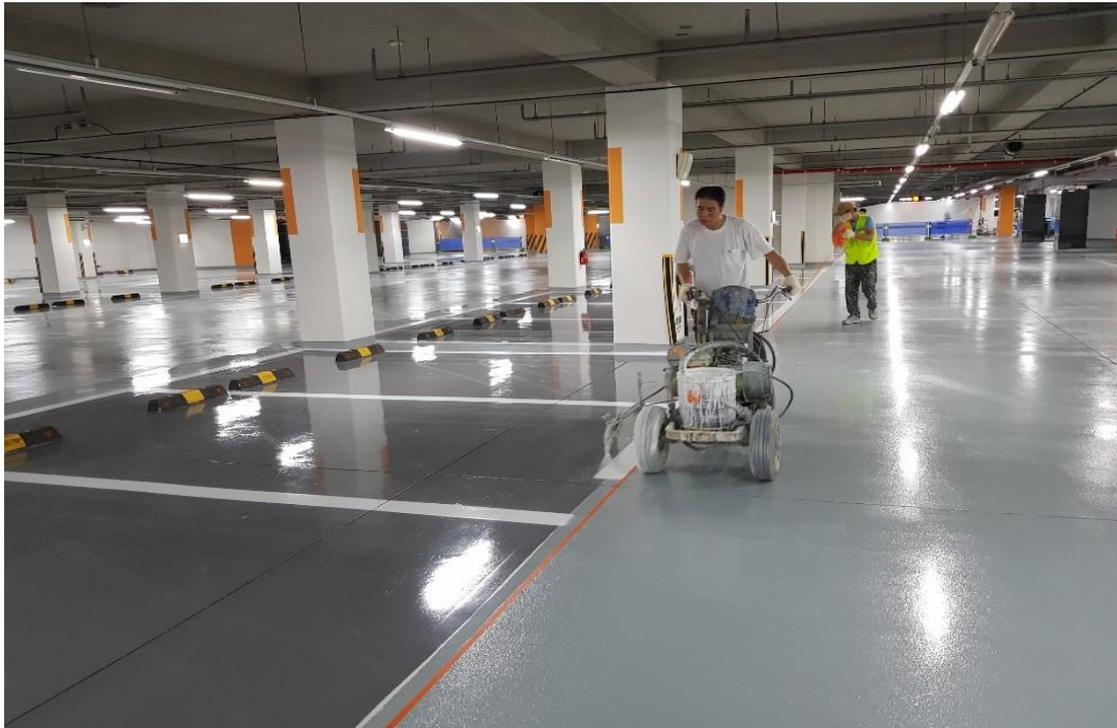
차선도장 작업중

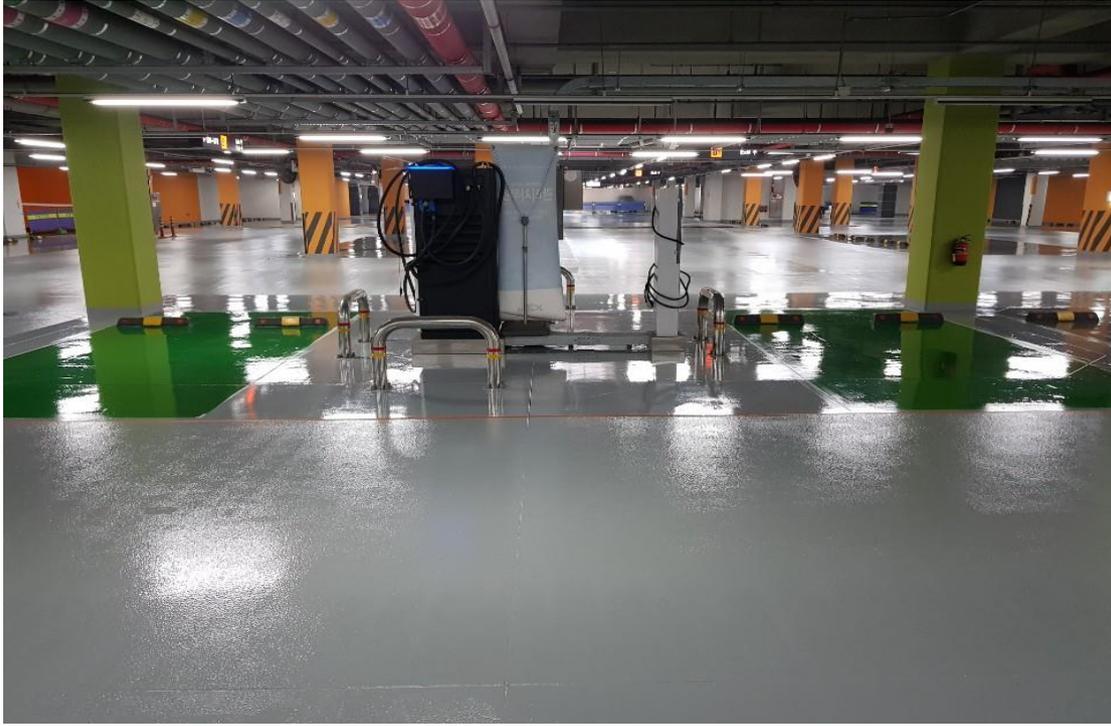
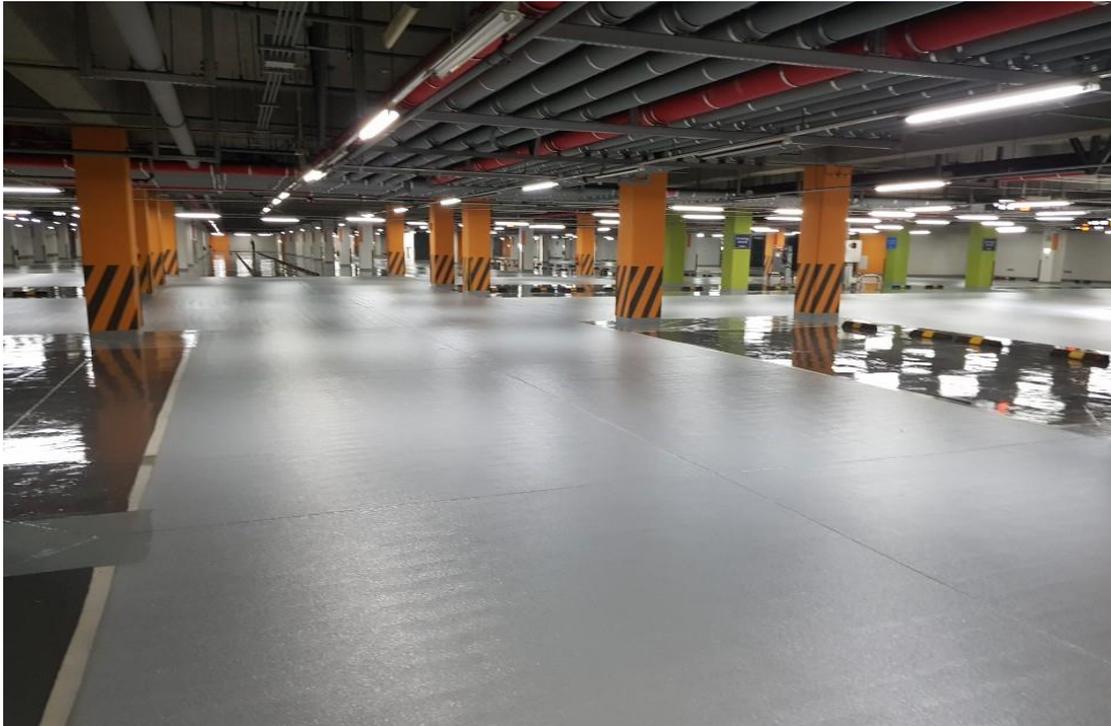
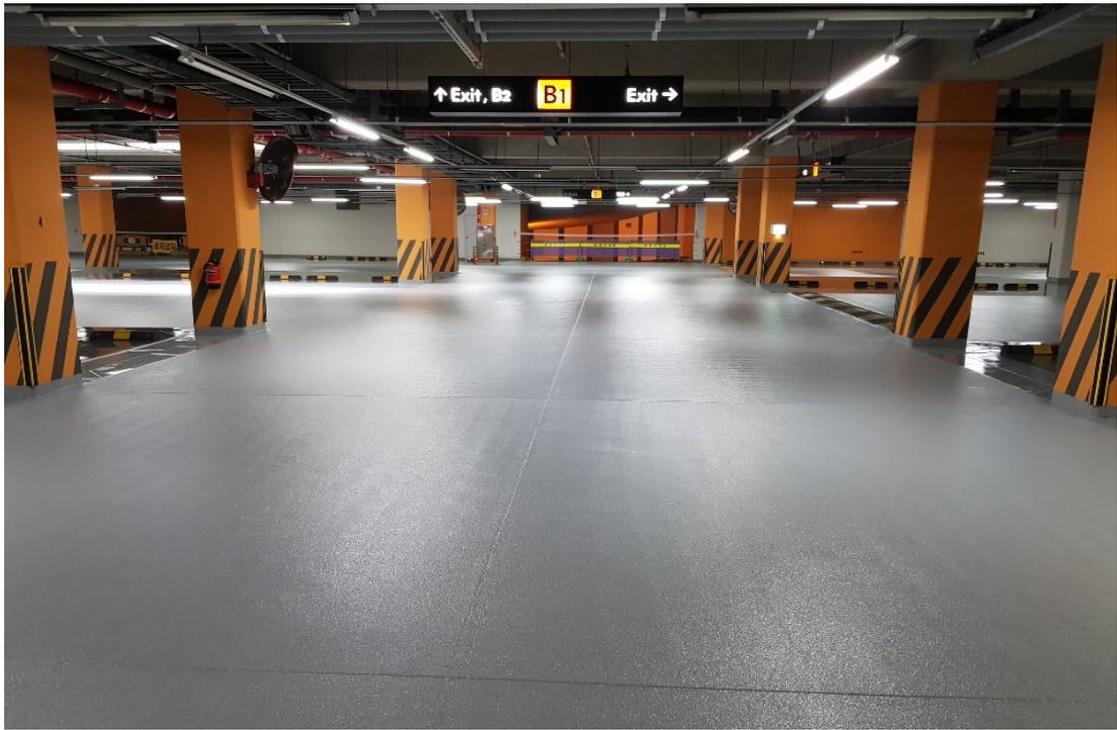
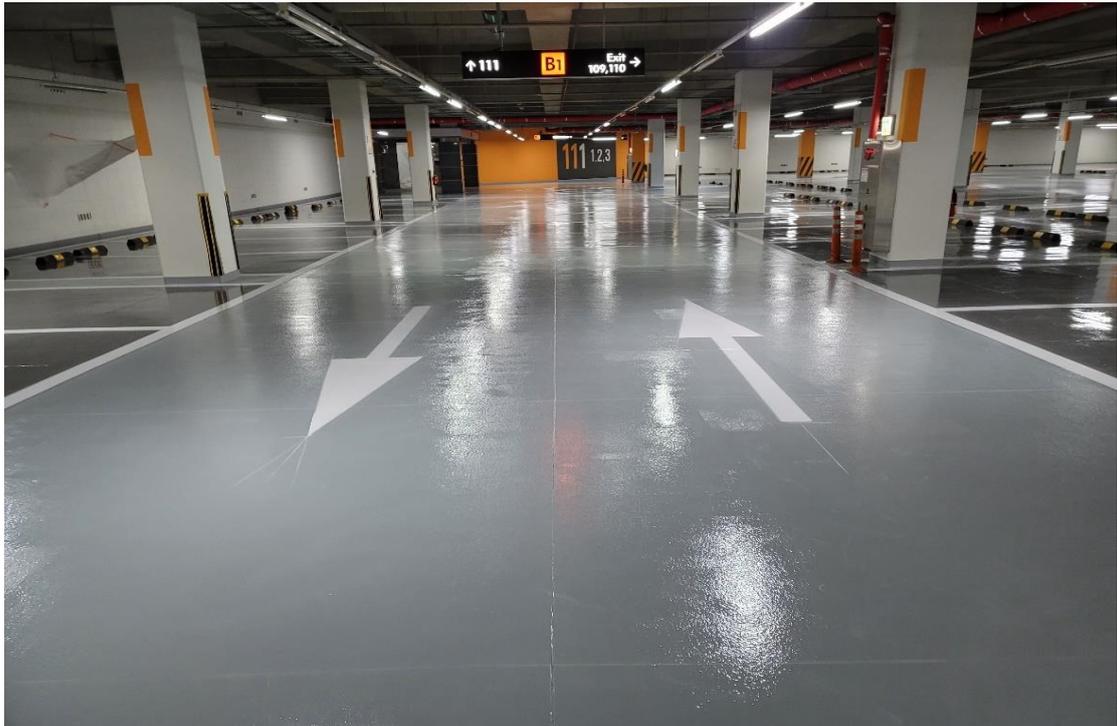
공사후
