공사명 : 지하주차장 바닥 에폭시 재도장공사

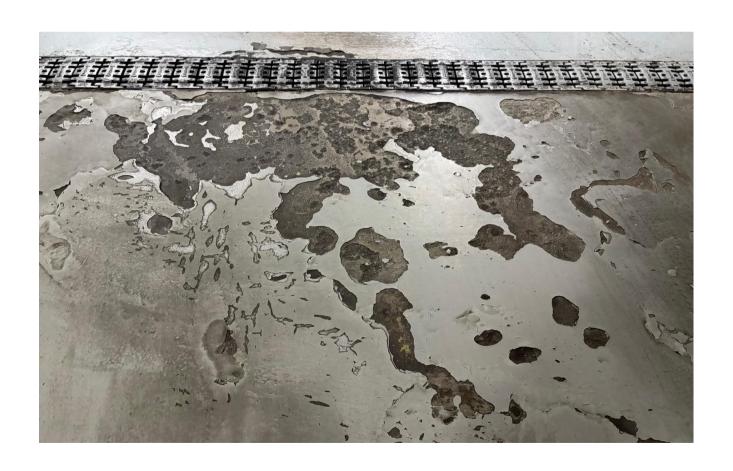
공사 전

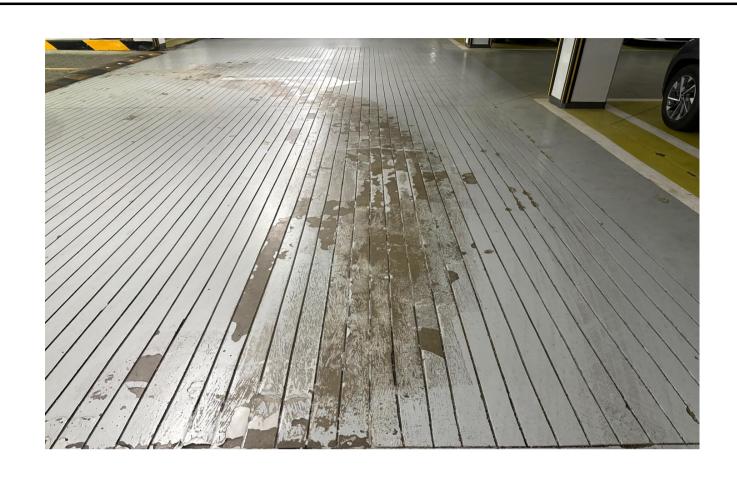
공사 전

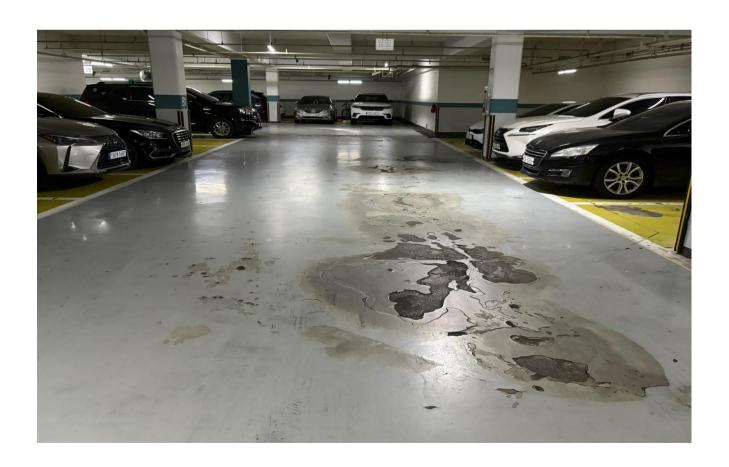
공사 전

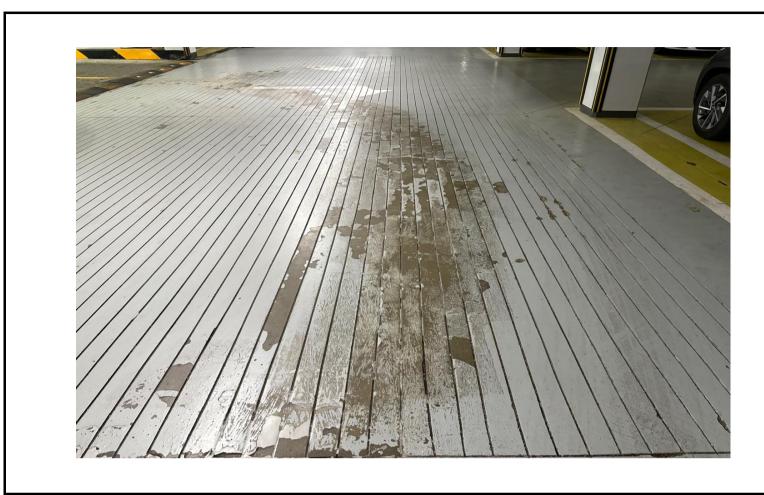
공사 전

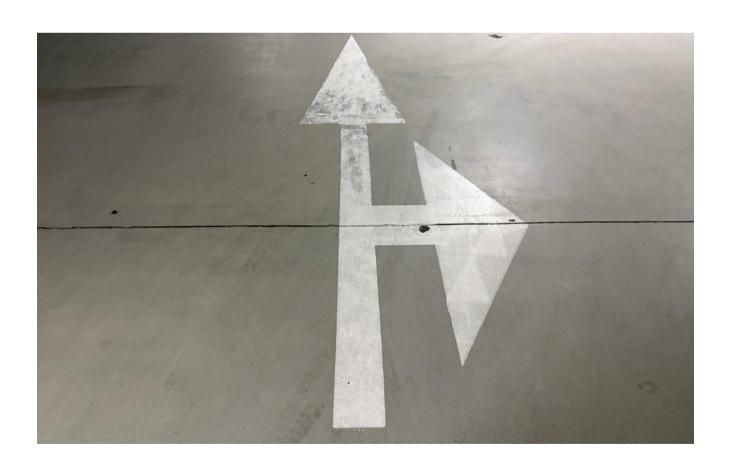
공사 전

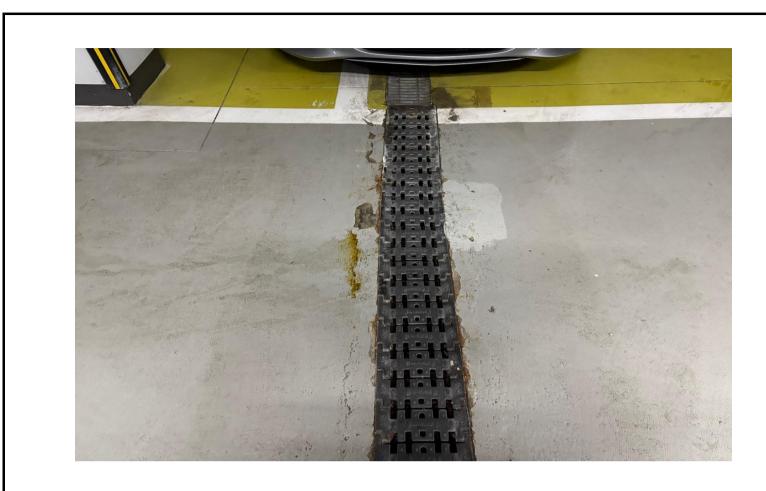
공사 전

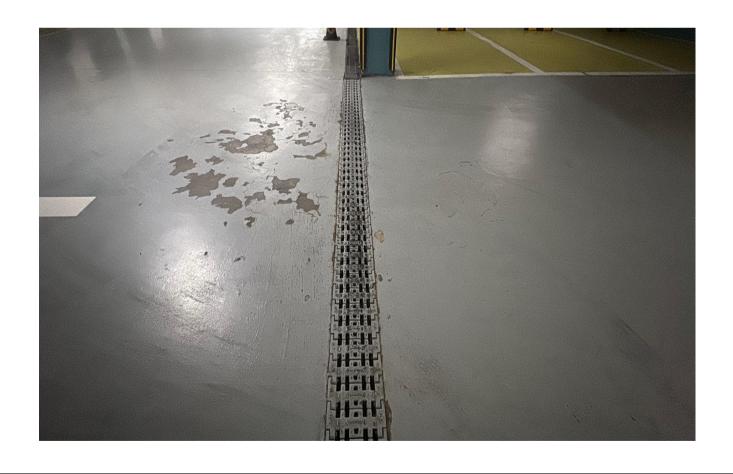
공사 전

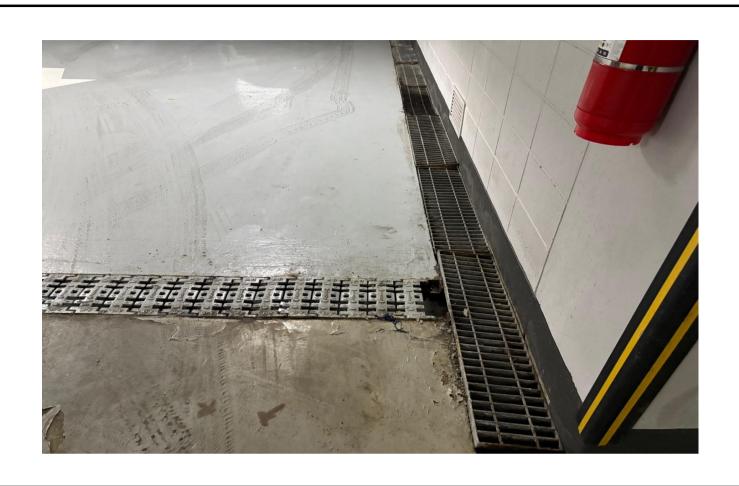
공사 전

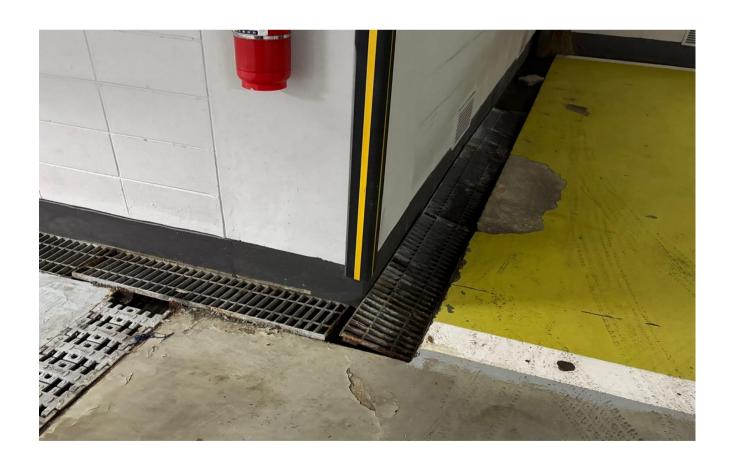
공사 전

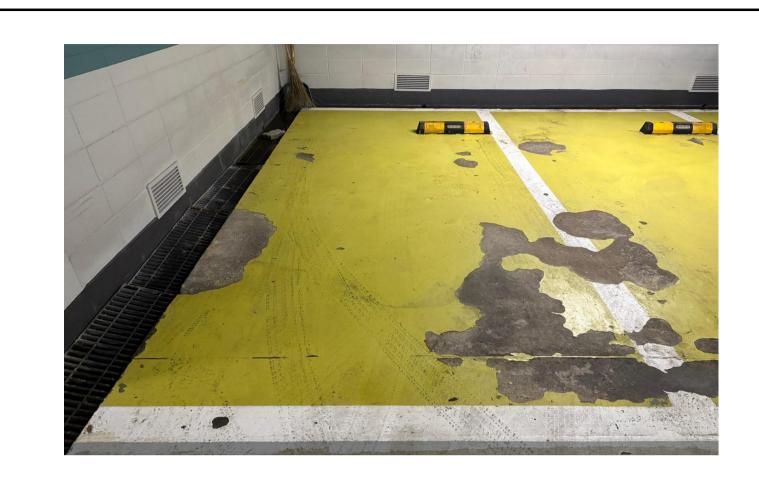
공사 전

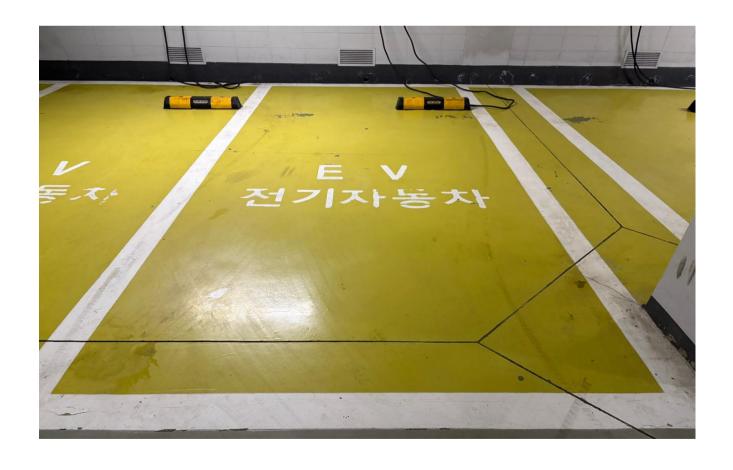
공사 전

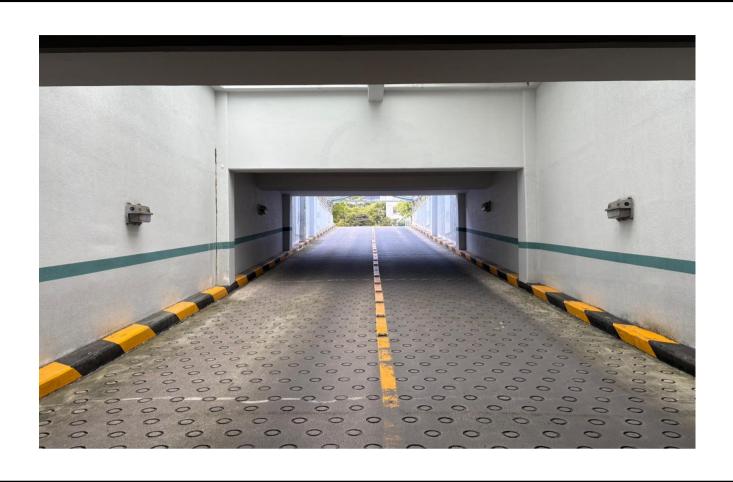
공사 전

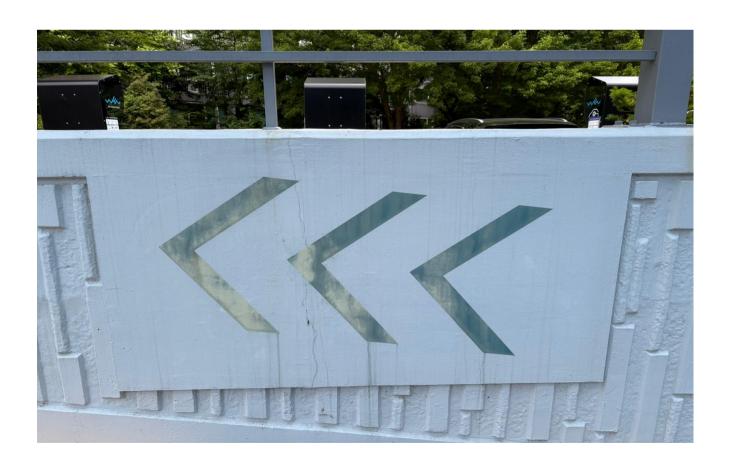
공사 전

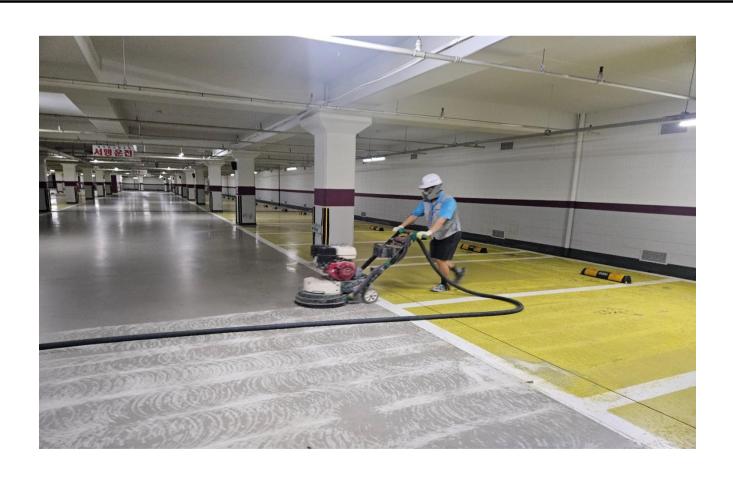
공사 중 (바탕면 정리)

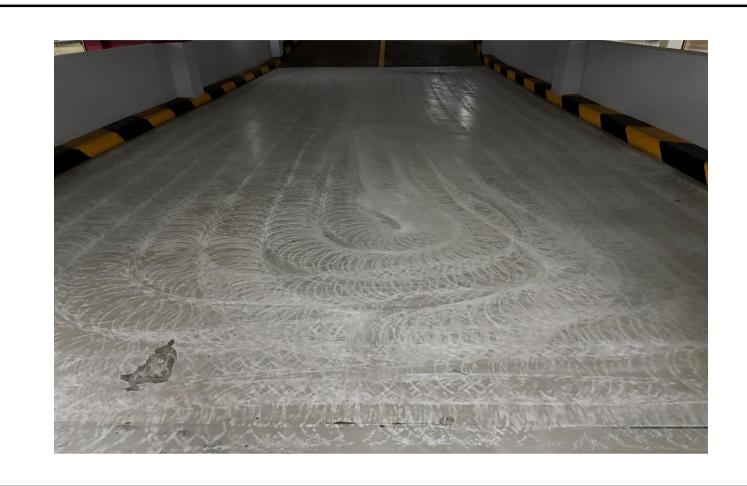
공사 중 (바탕면 정리)

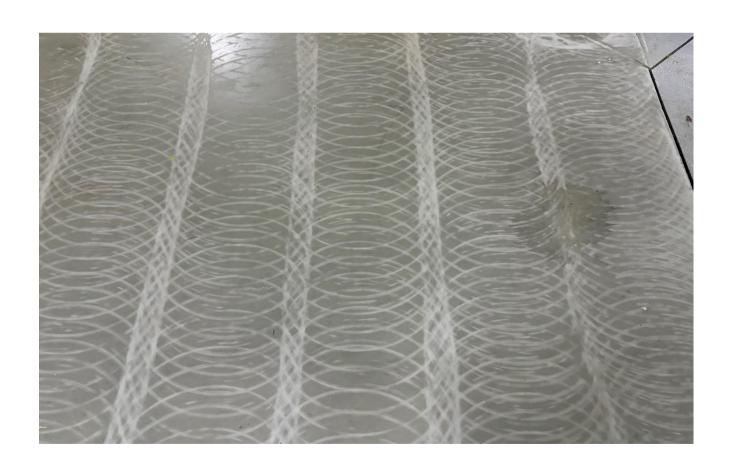
공사 중 (바탕면 정리)

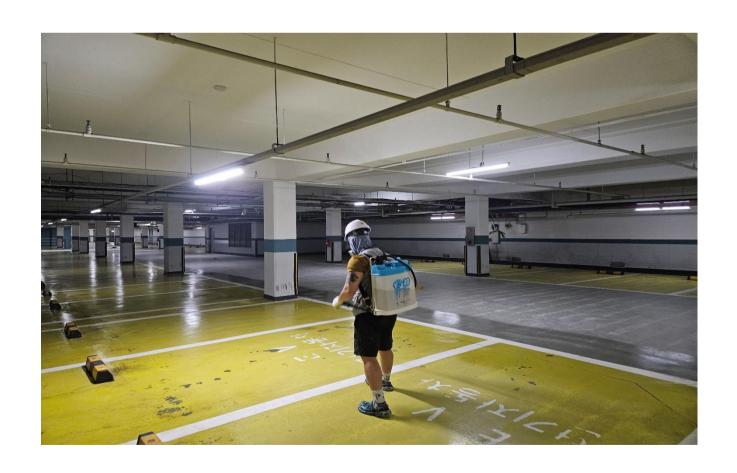
공사 중 (에폭시 하도 도포)

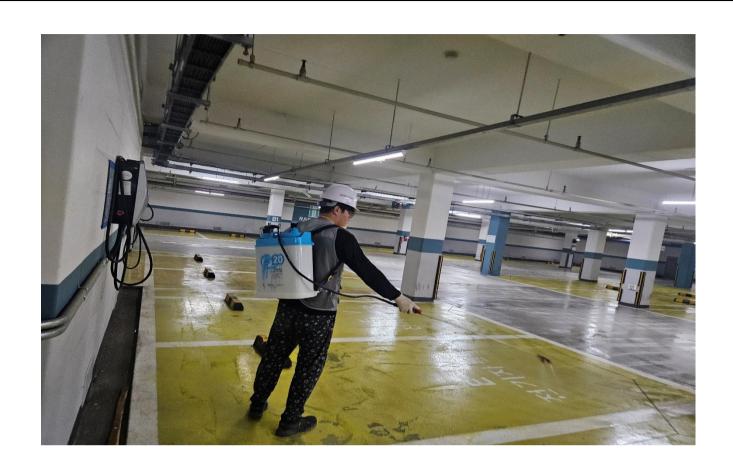
공사 중 (에폭시 하도 도포)

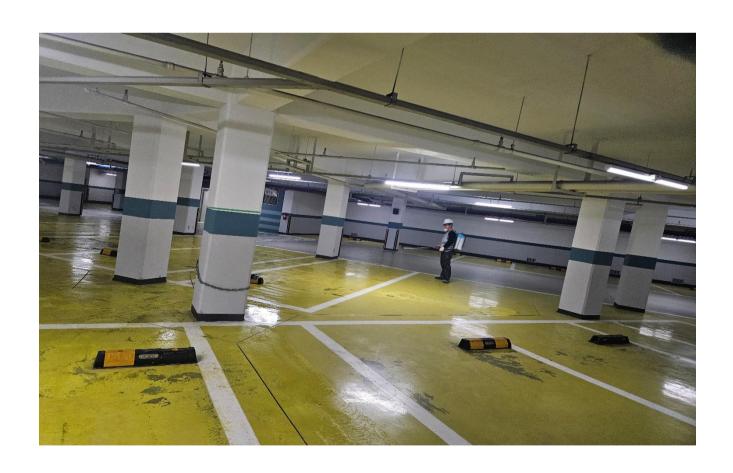
공사 중 (에폭시 하도 도포)

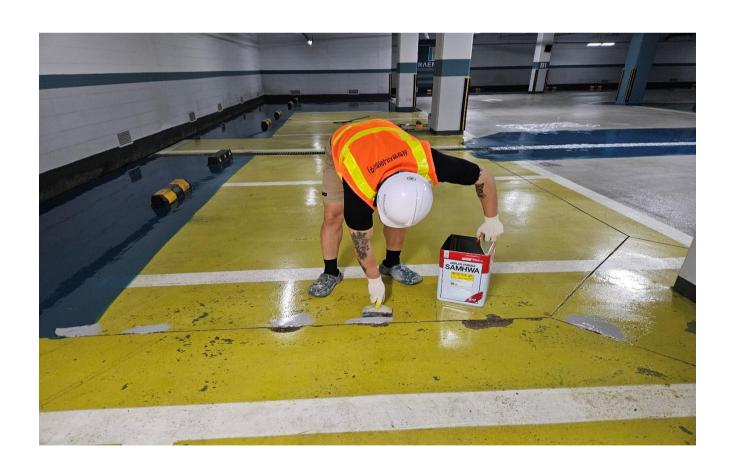
공사 중 (바닥 균열보수)

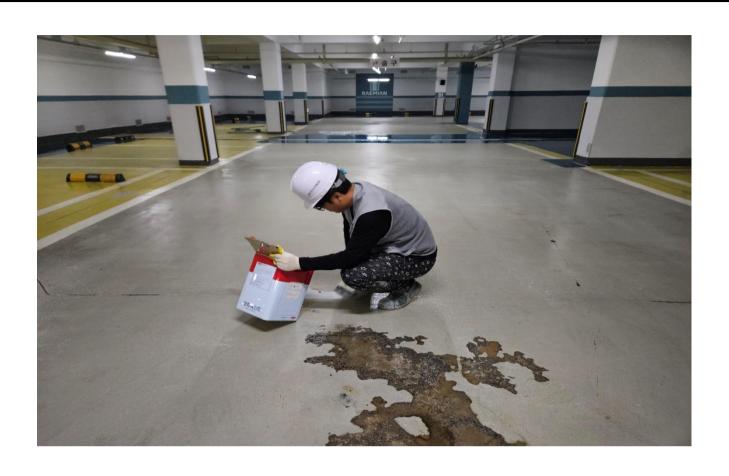
공사 중 (바닥 균열보수)

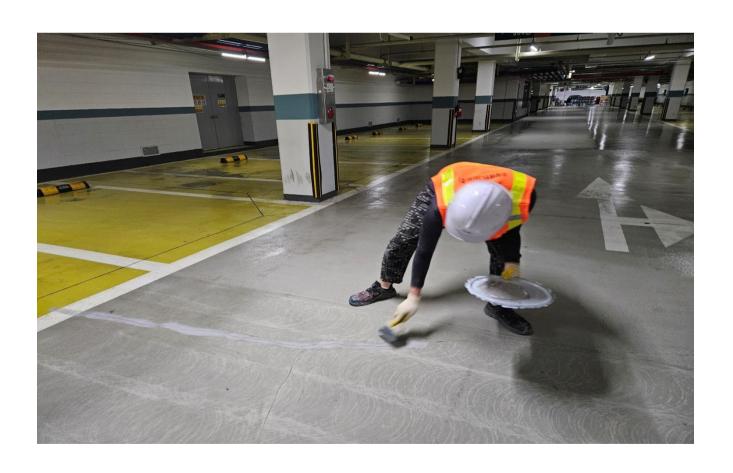
공사 중 (바닥 균열보수)

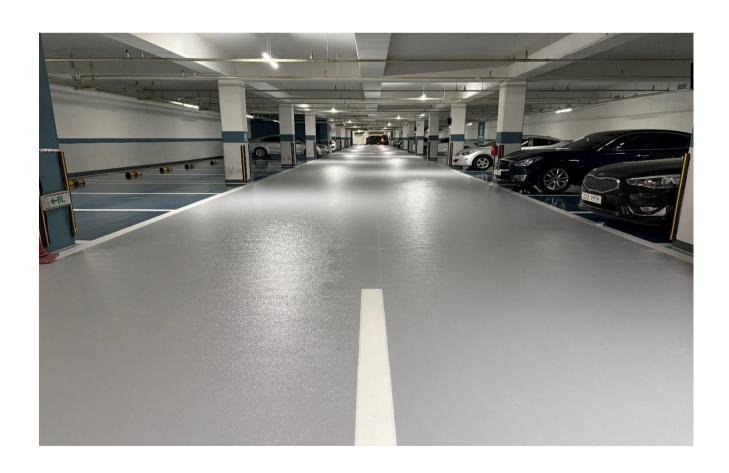
공사완료

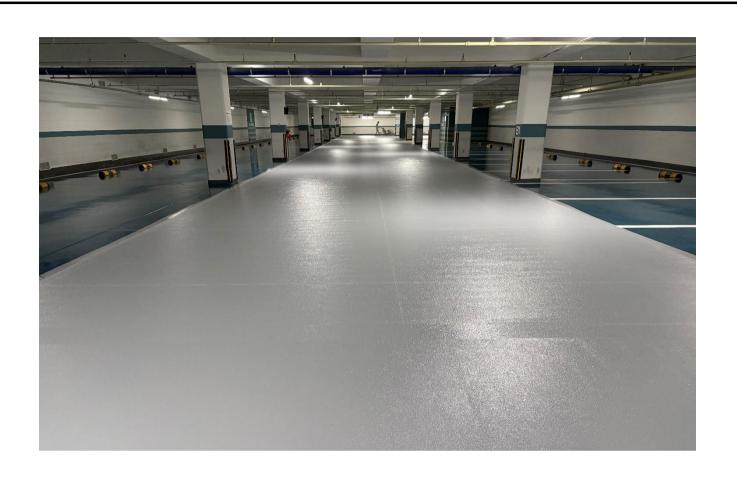
공사완료

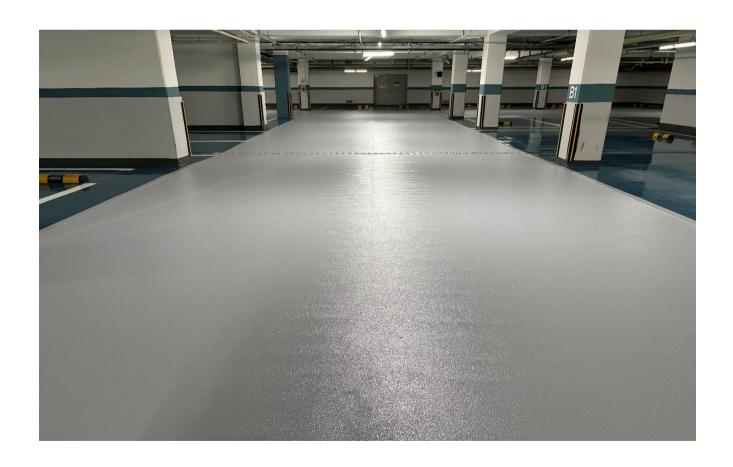
공사완료

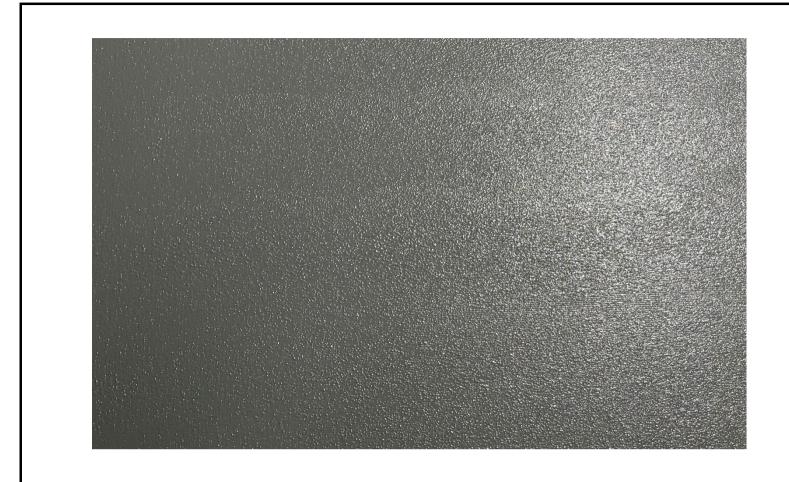
공사완료

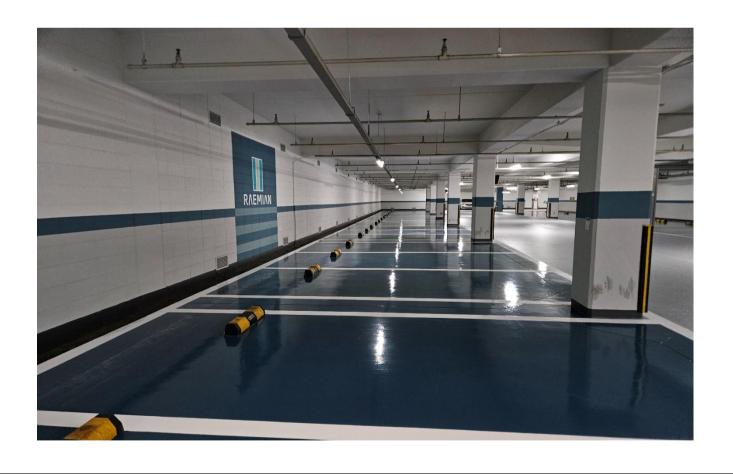
공사완료

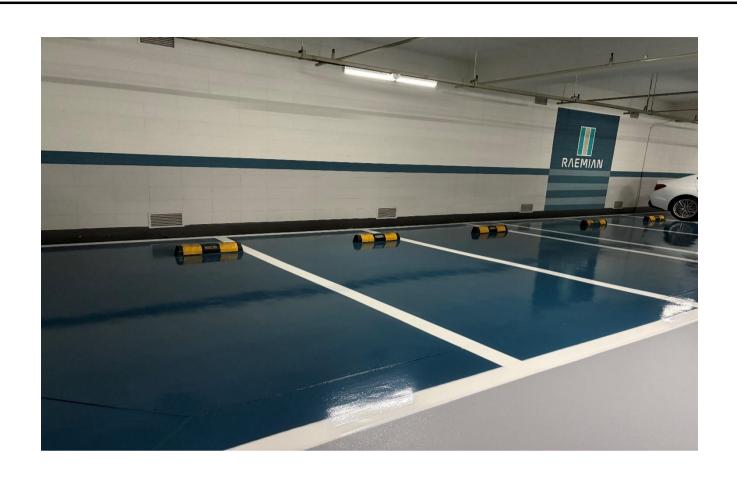
공사완료

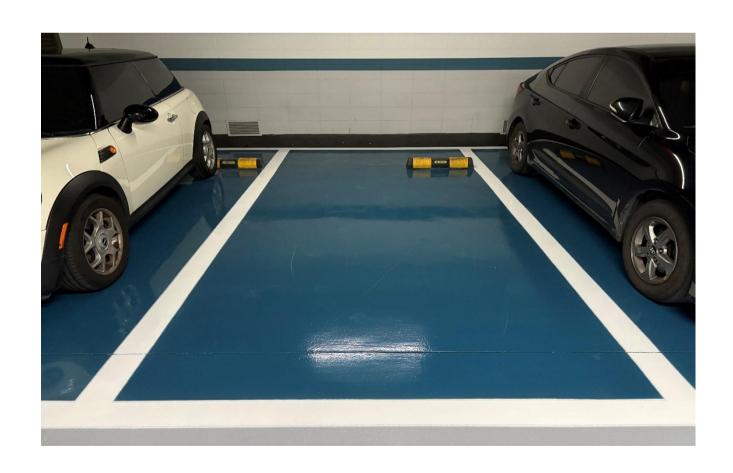
공사완료

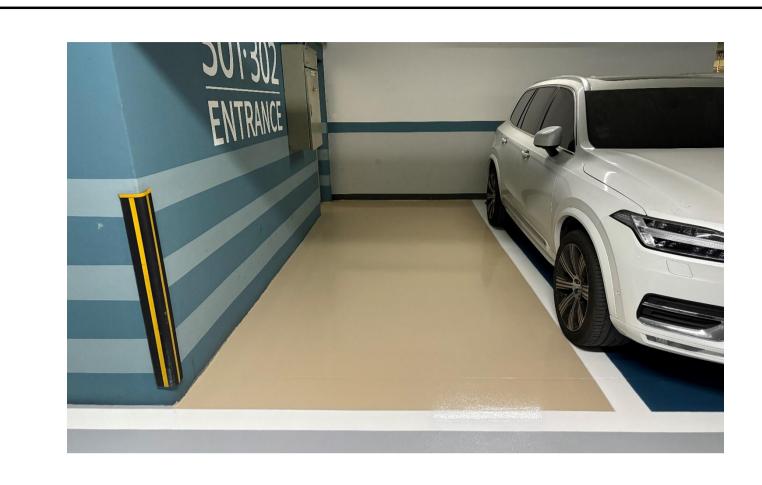
공사완료

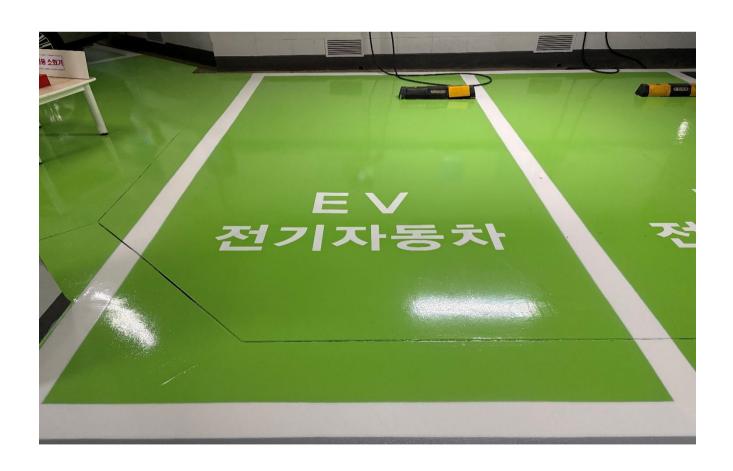
공사완료

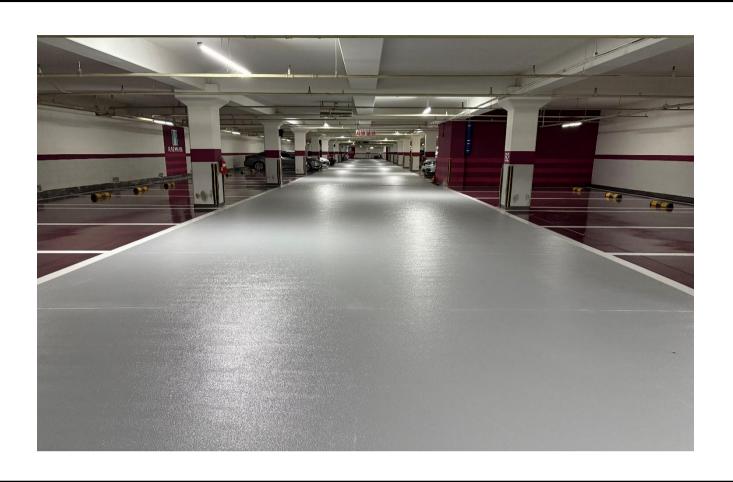
공사완료

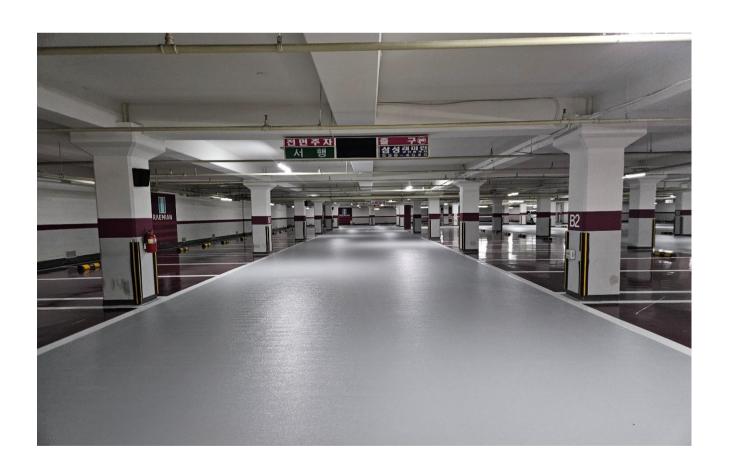
공사완료

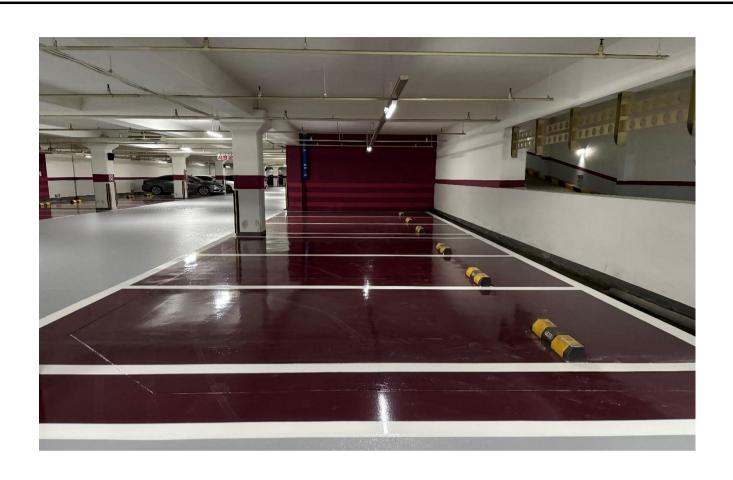
공사완료

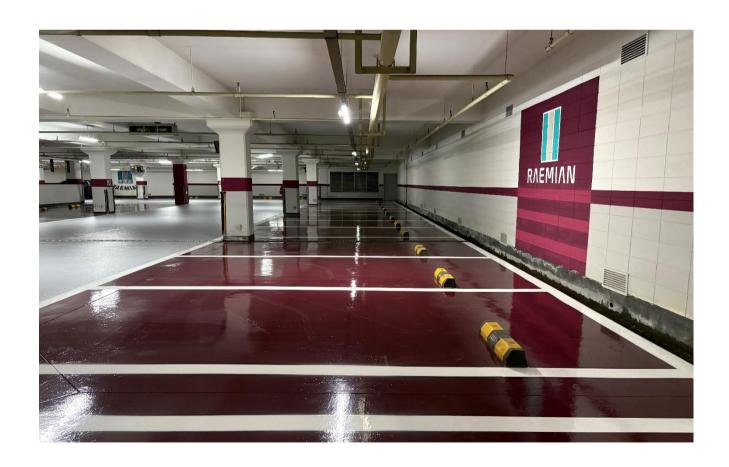
공사완료

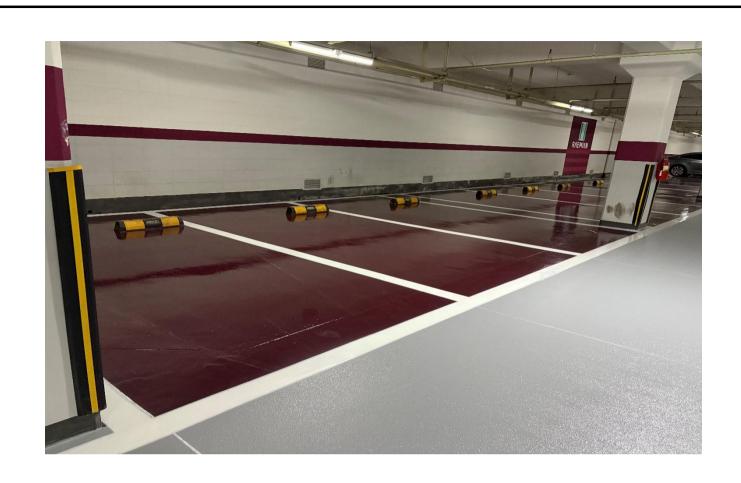
공사완료

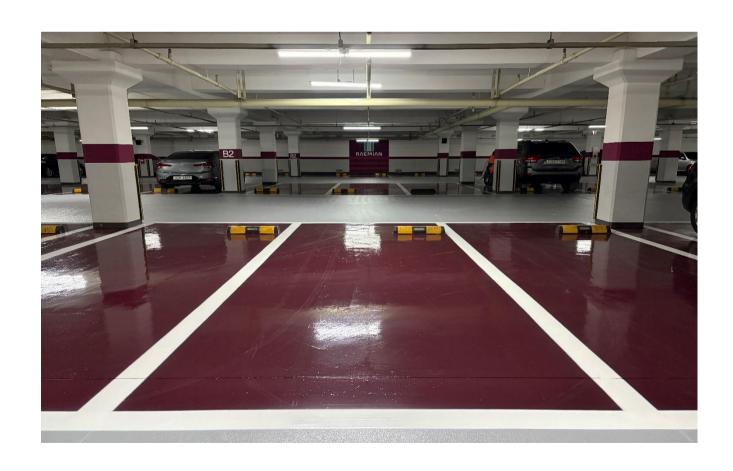
공사완료

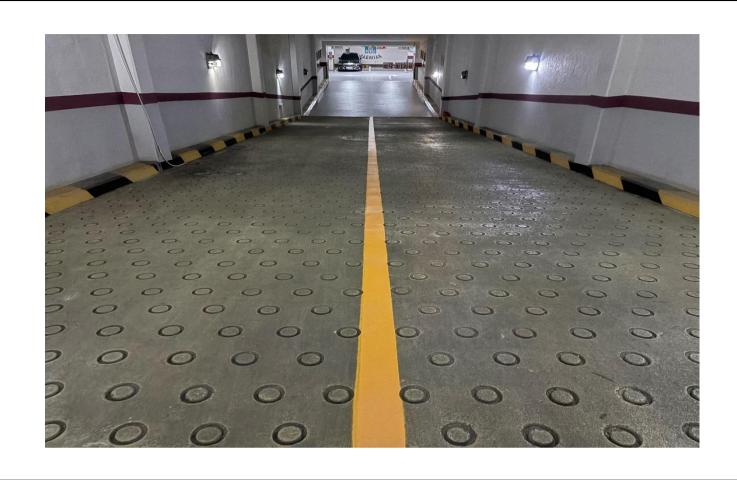
공사완료

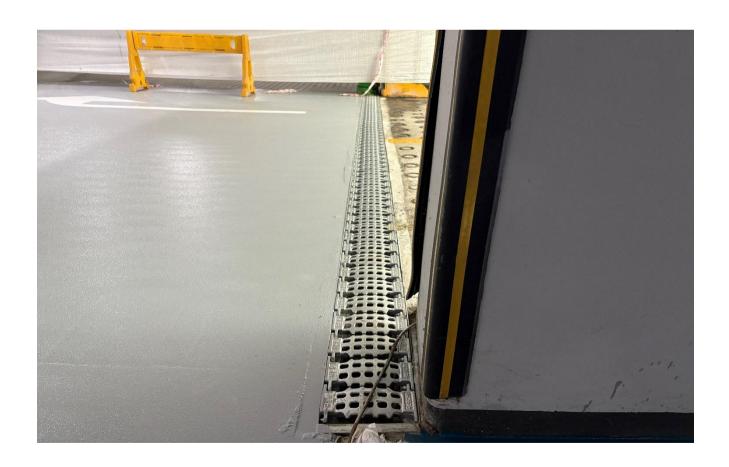
공사완료

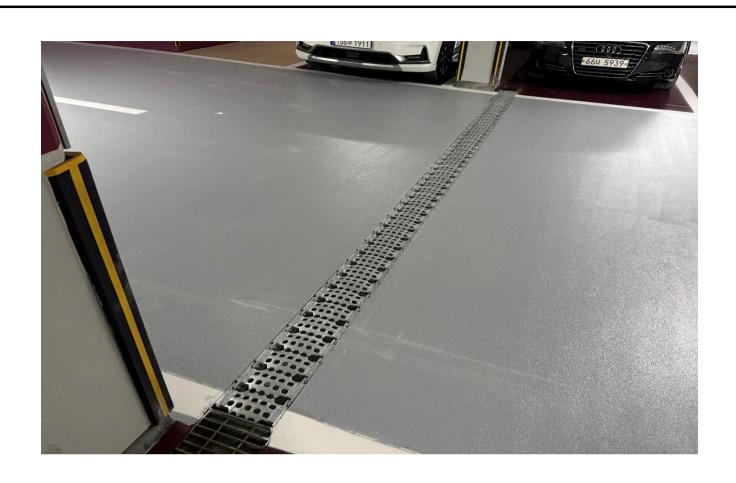
공사완료

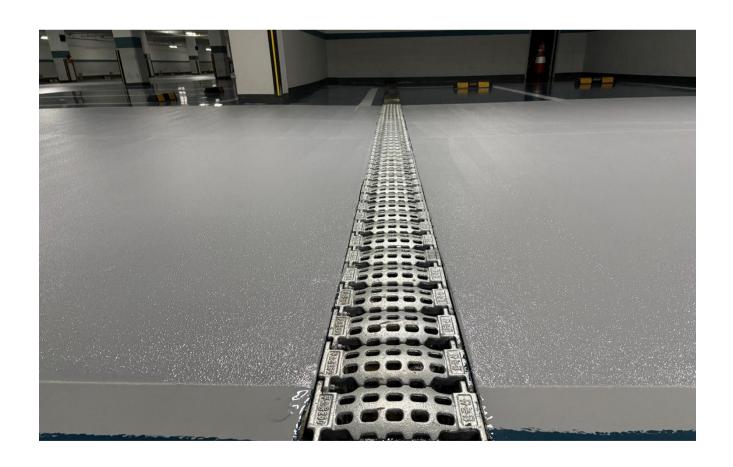
공사완료

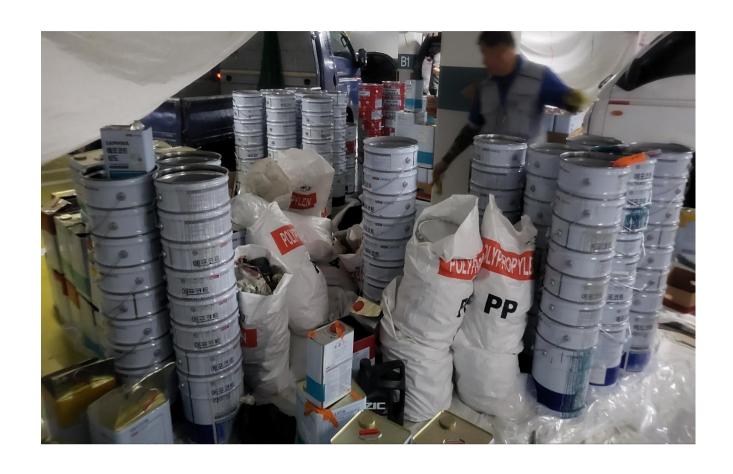
폐기물 처리

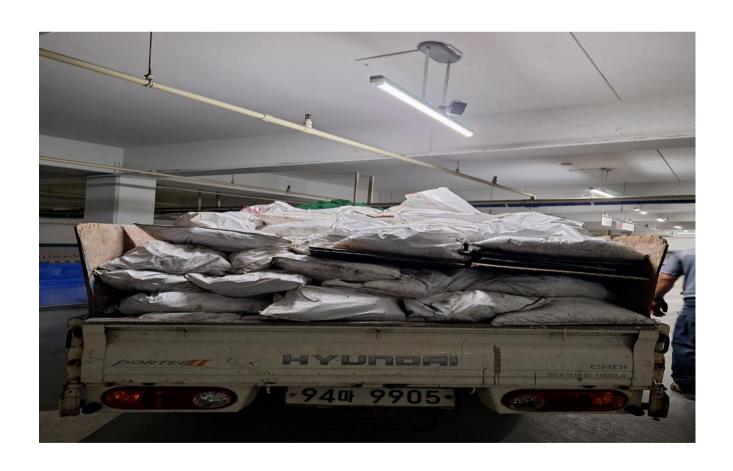
폐기물 처리

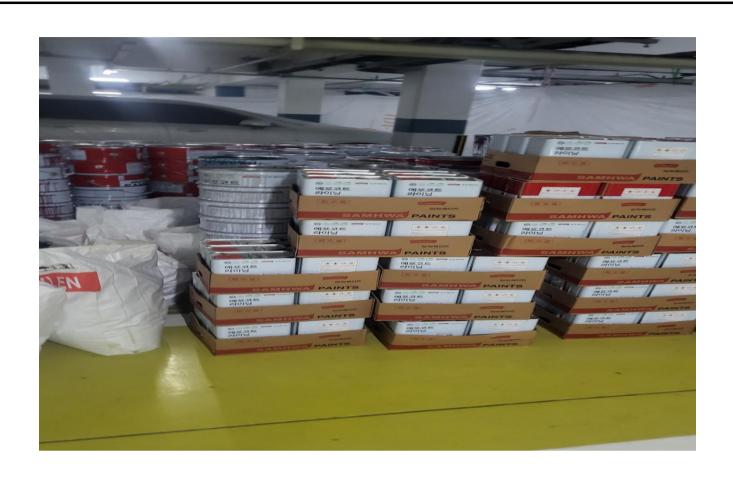
폐기물 처리

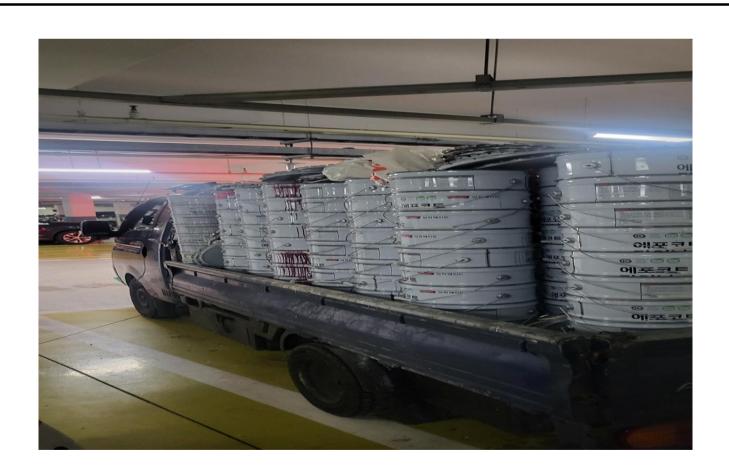
폐기물 처리
