준공사진첩

비산롯데캐슬아파트

< 균열보수 및 재 도장 공사 >

공사 기간 : 2021년 09월 09일 ~ 2021년 12월 29일

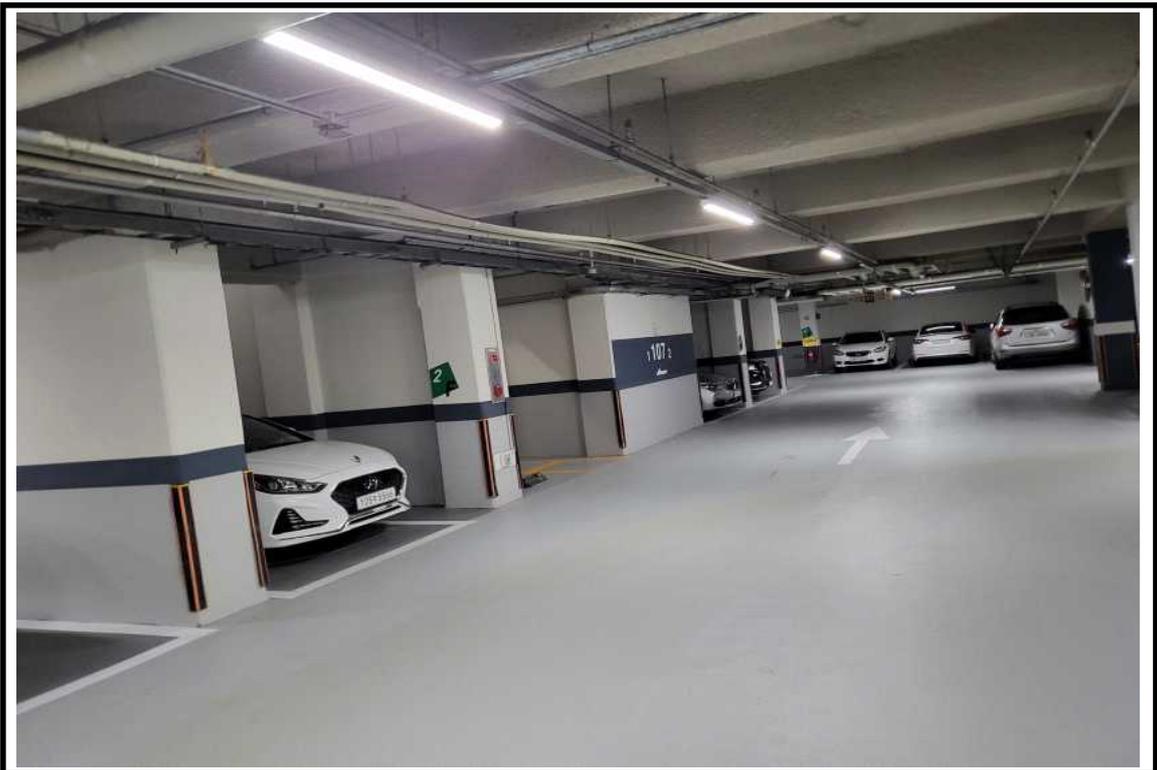
● 공사 후(에폭시)

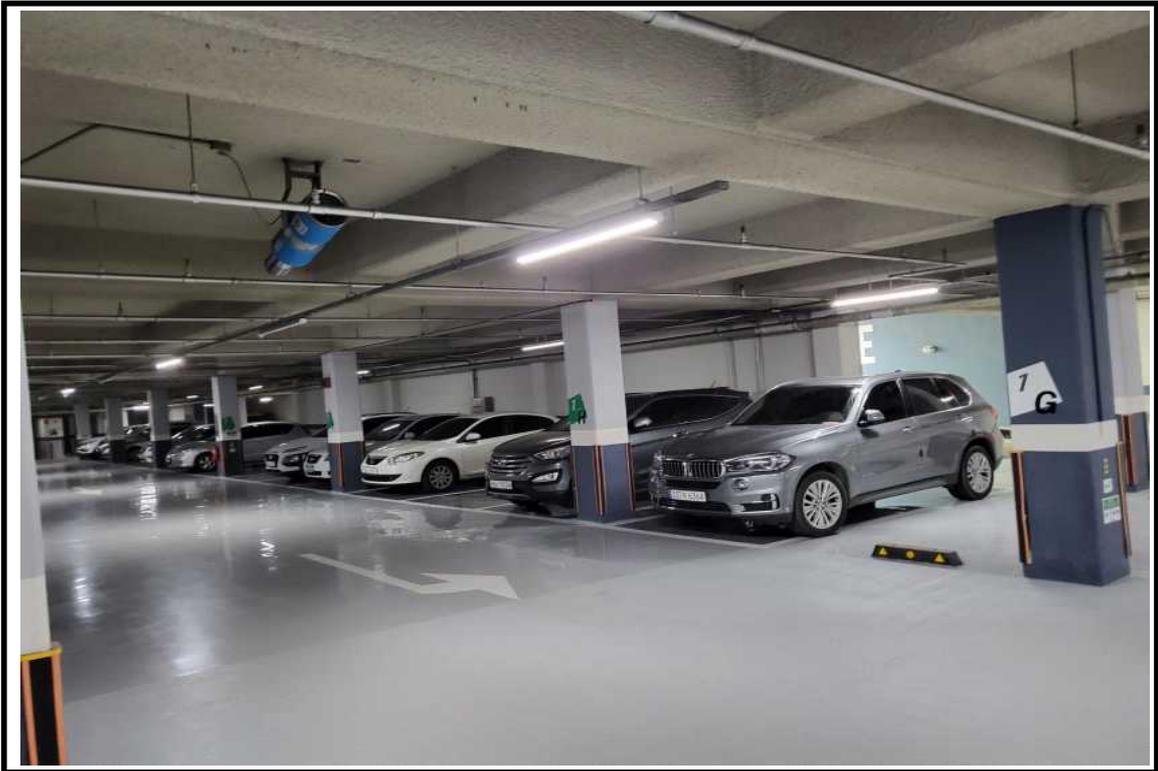
● 공사 후(에폭시)

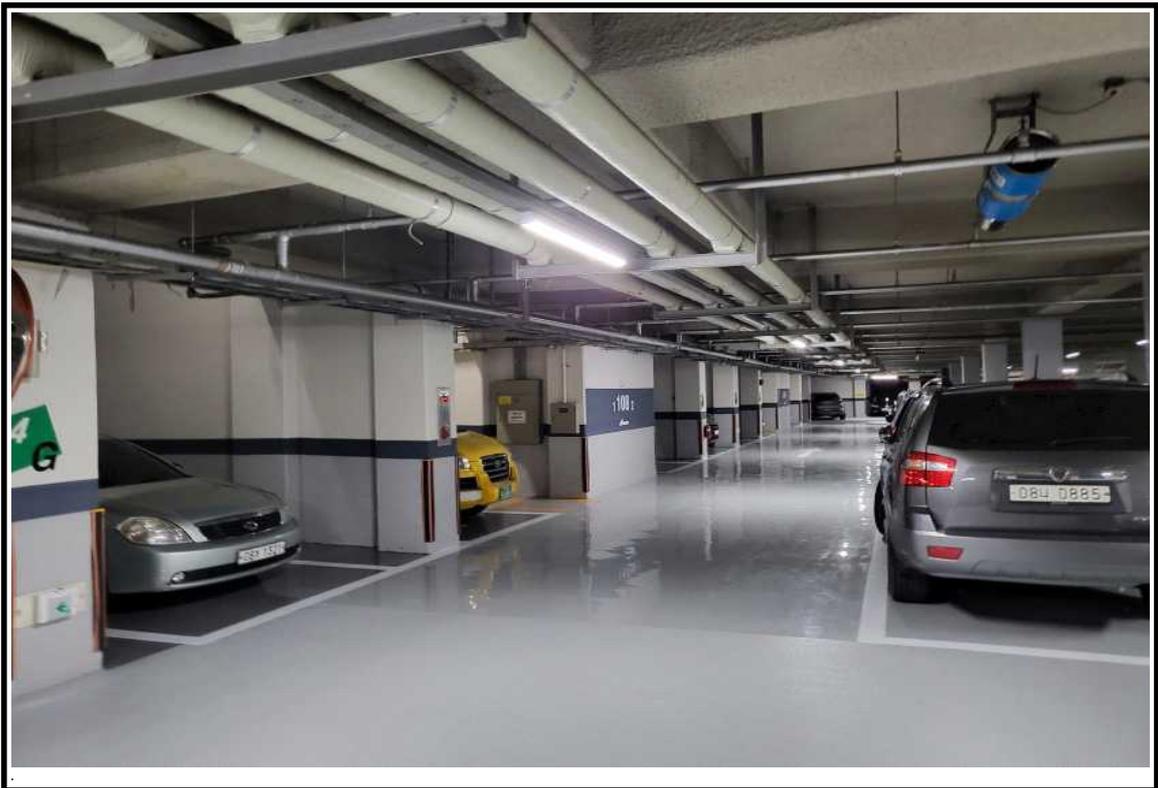
● 공사 후(에폭시)

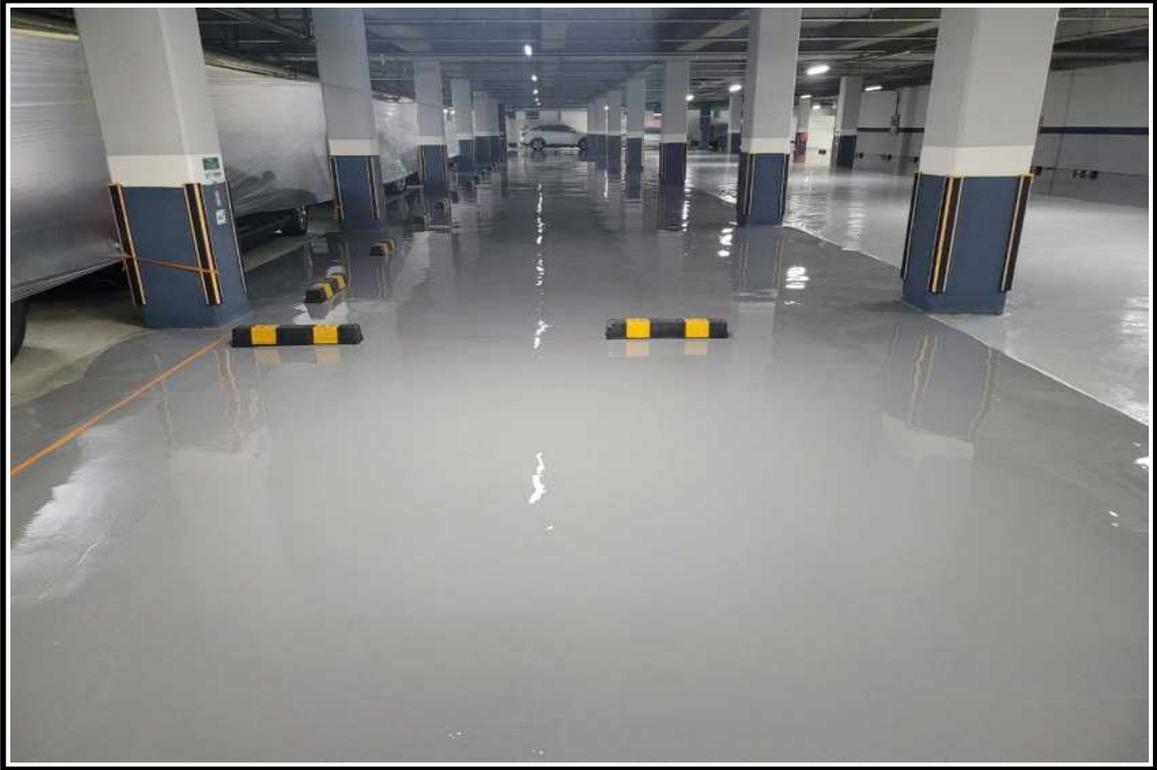
● 공사 후(에폭시)

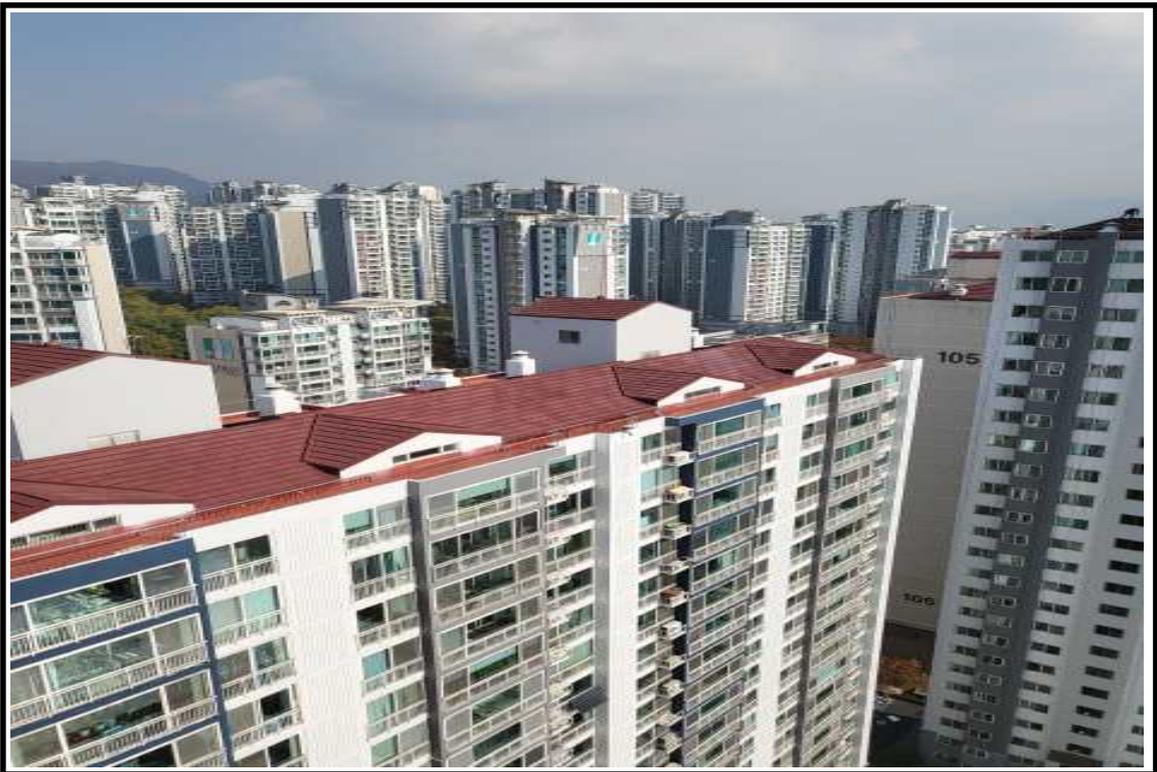
● 공사 후(옥상 금속기와 도장)

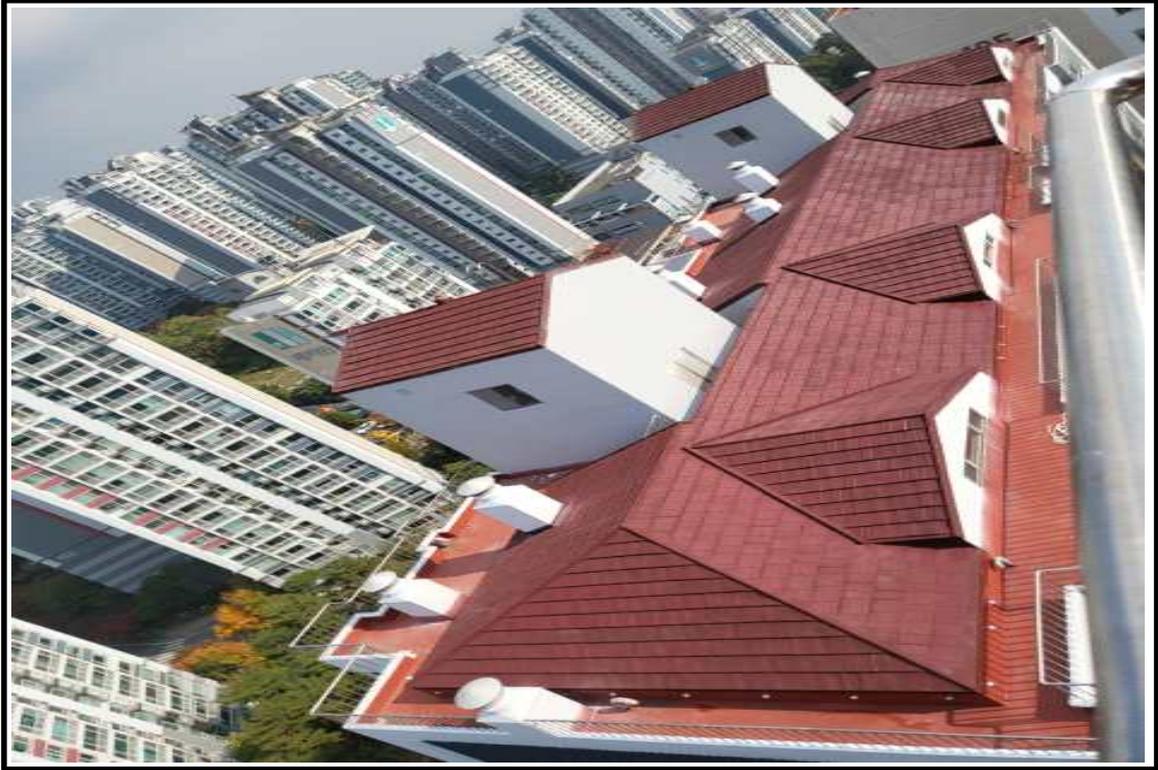
● 공사 후(옥상 금속기와 도장)

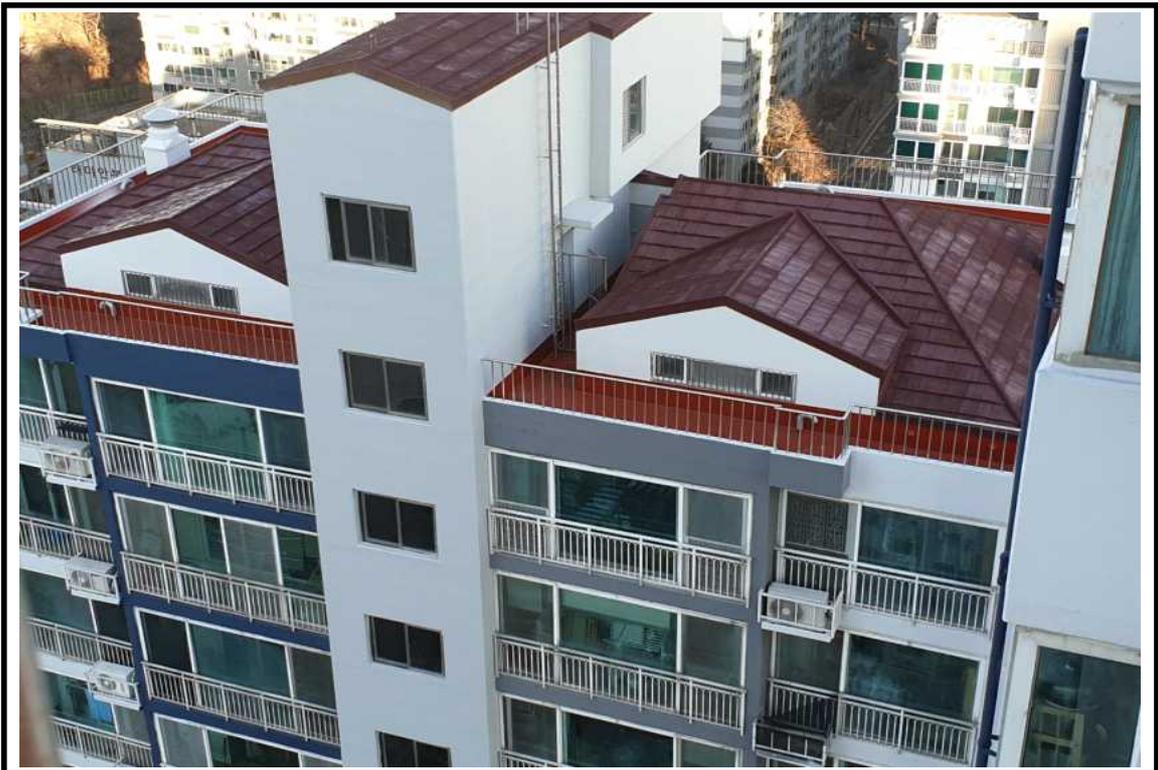
● 공사 후(옥상 금속기와 도장)

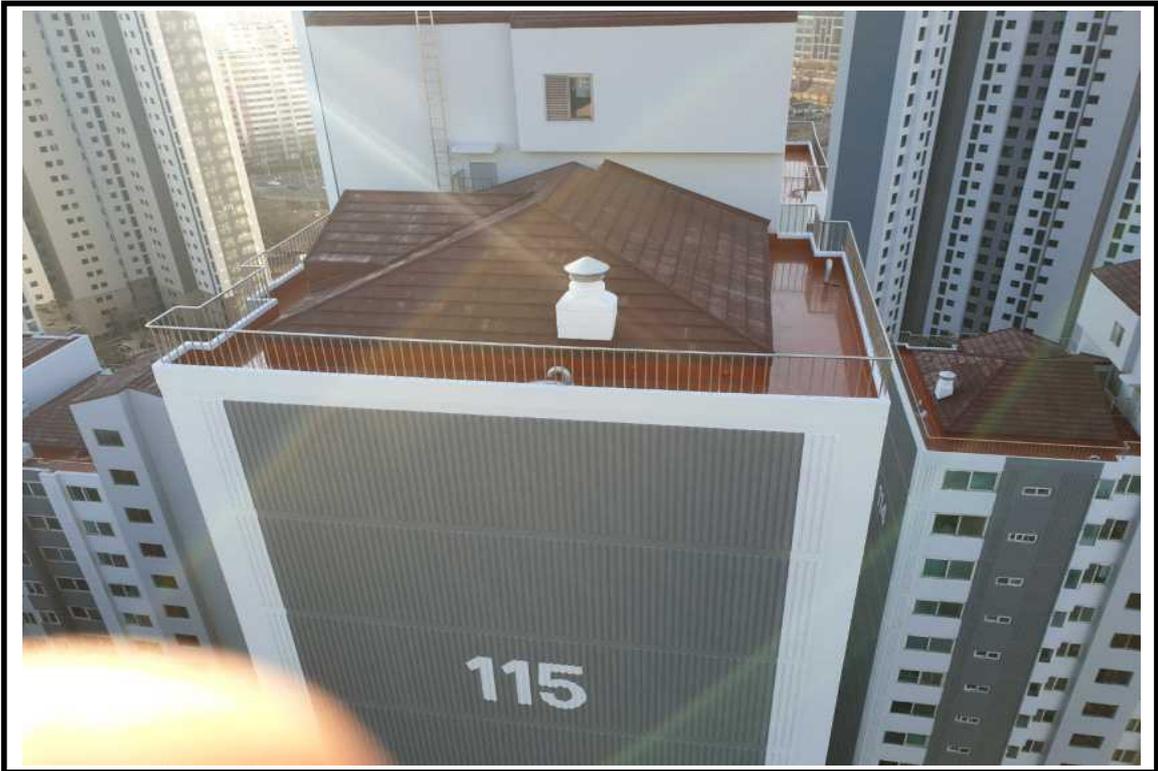
● 공사 후(옥상 금속기와 도장)

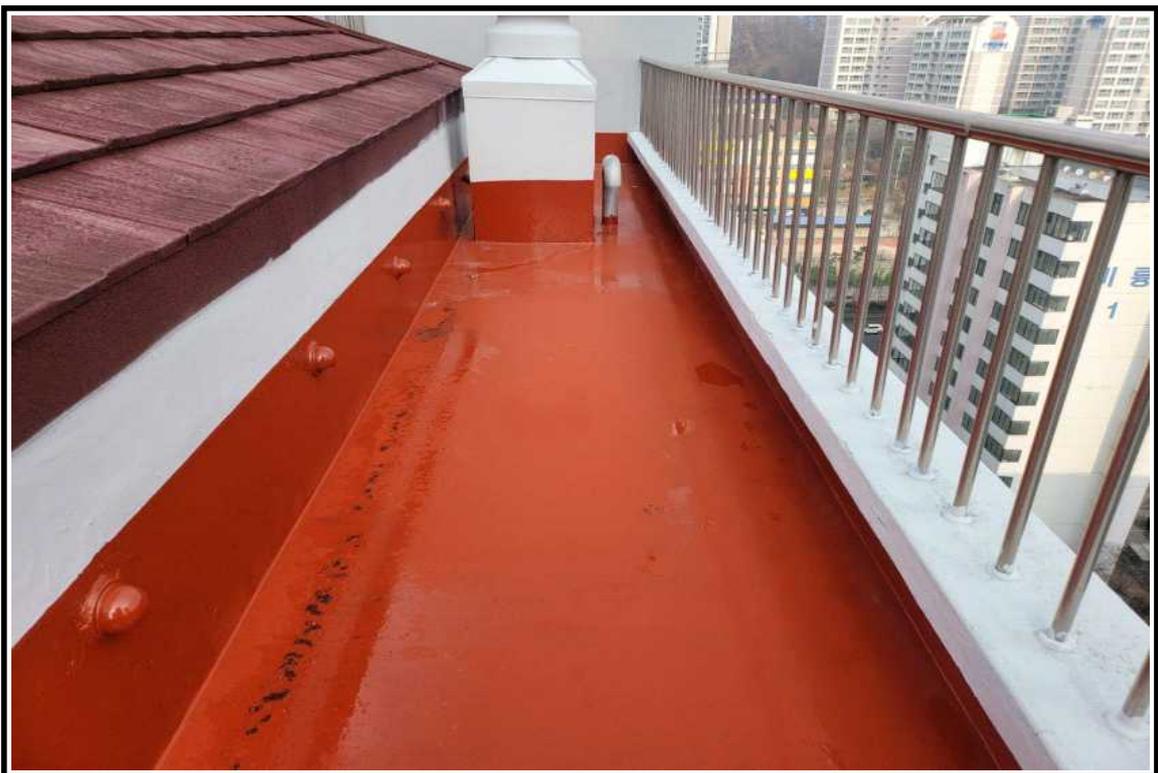
● 공사 후(옥상 배수로 코팅)

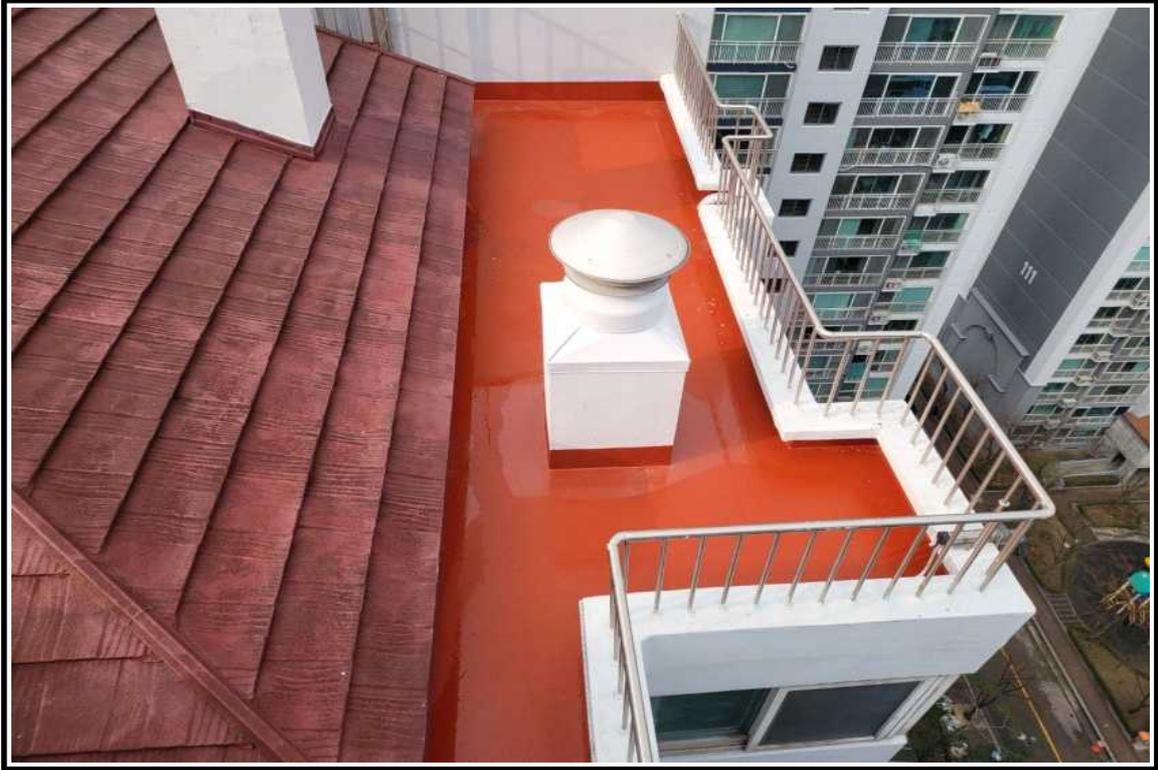
● 공사 후(옥상 배수로 코팅)

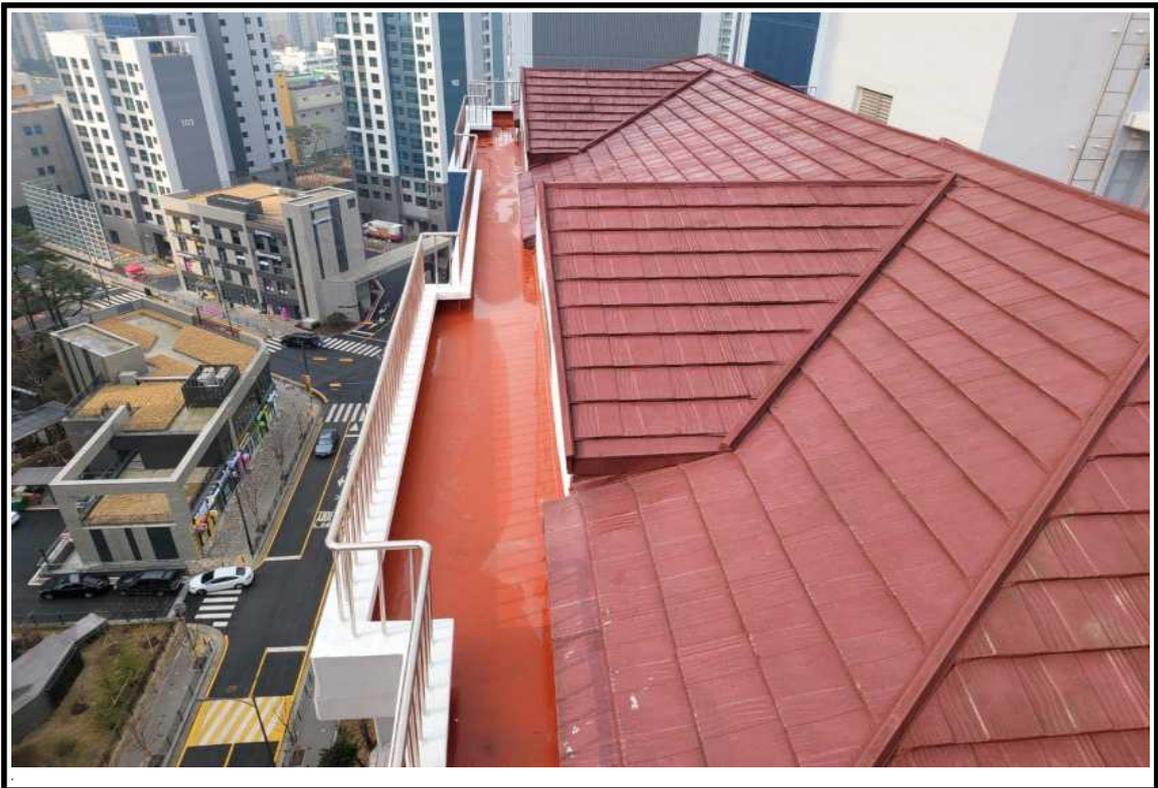
● 공사 후(옥상 배수로 코팅)

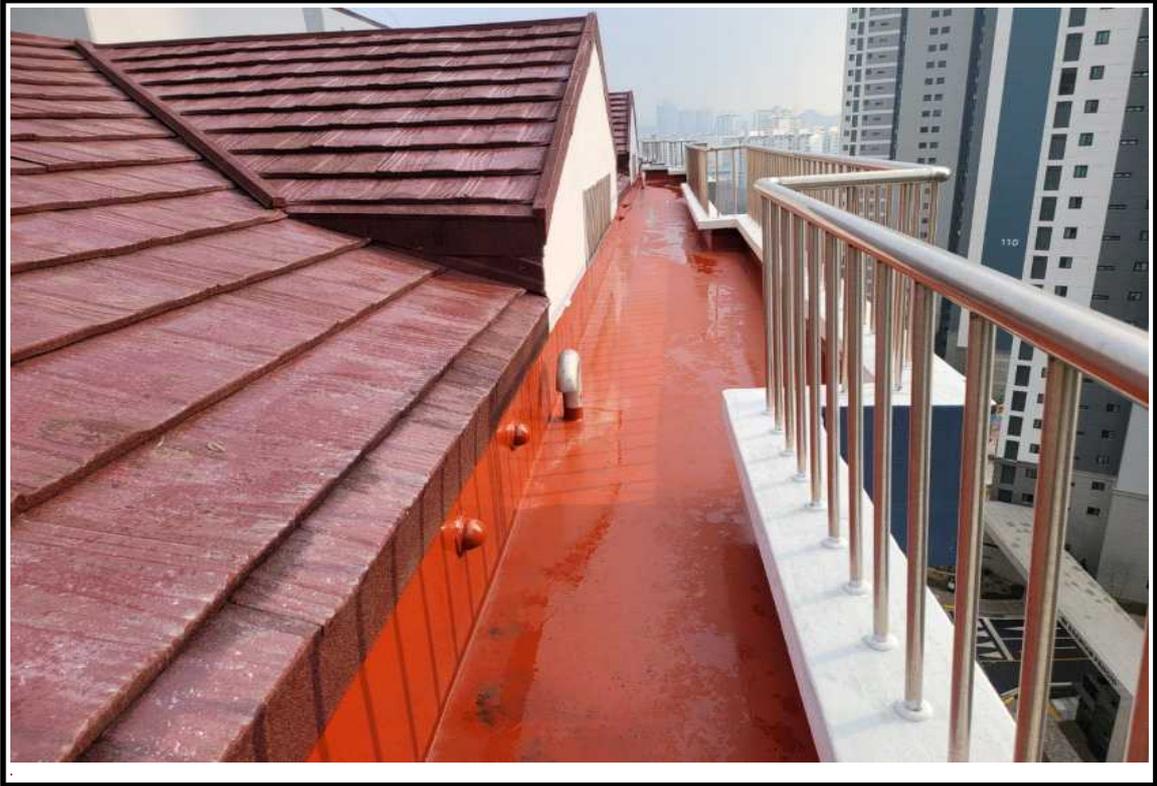
● 공사 후(옥상 배수로 코팅)

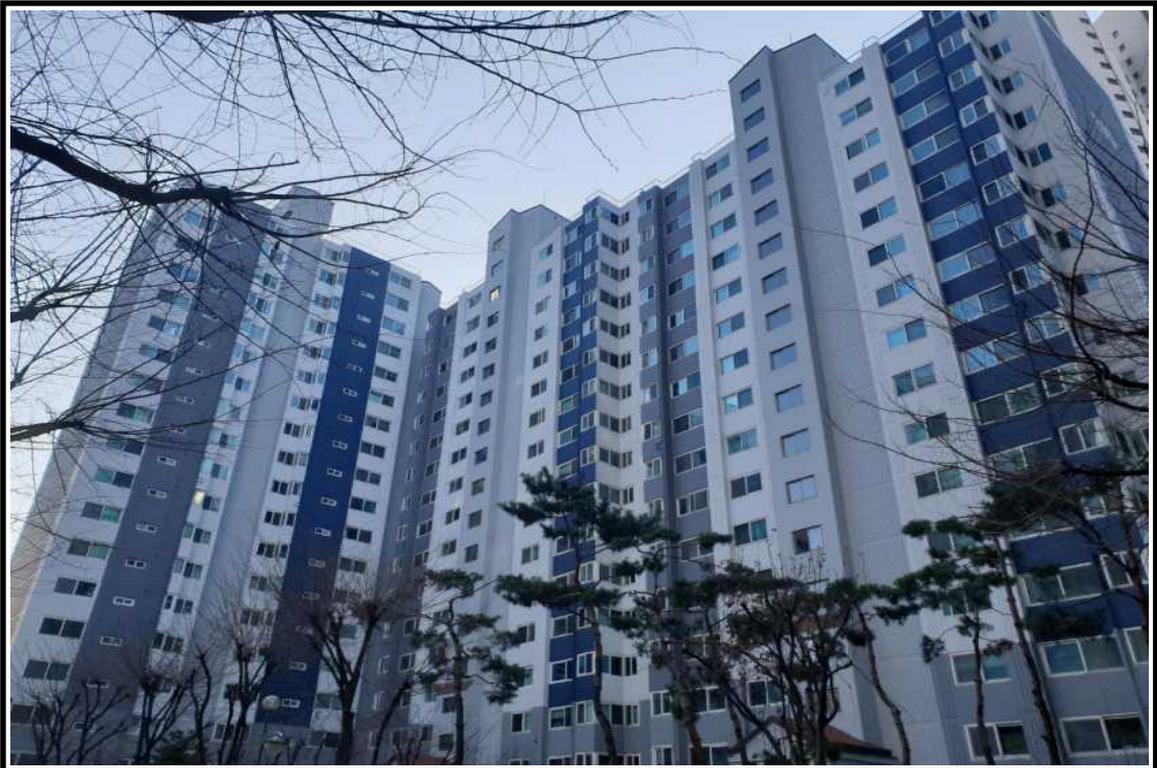
● 공사 후(아파트 외벽)

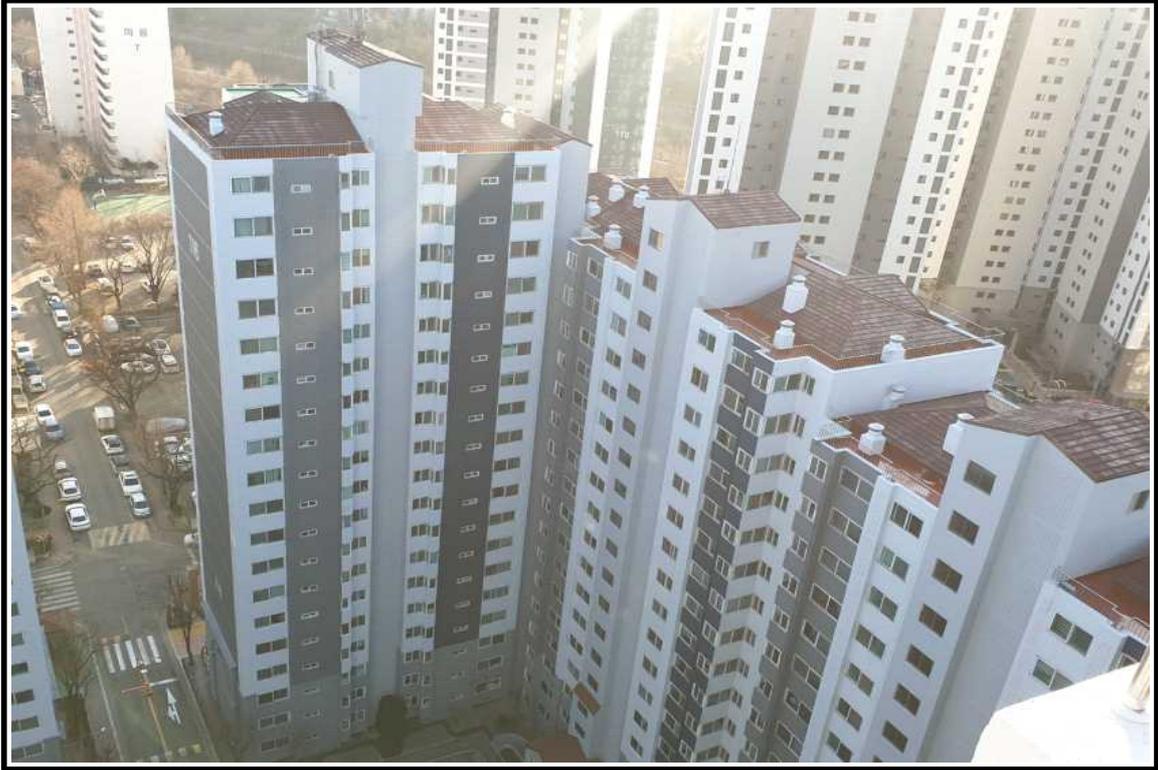
● 공사 후(아파트 외벽)

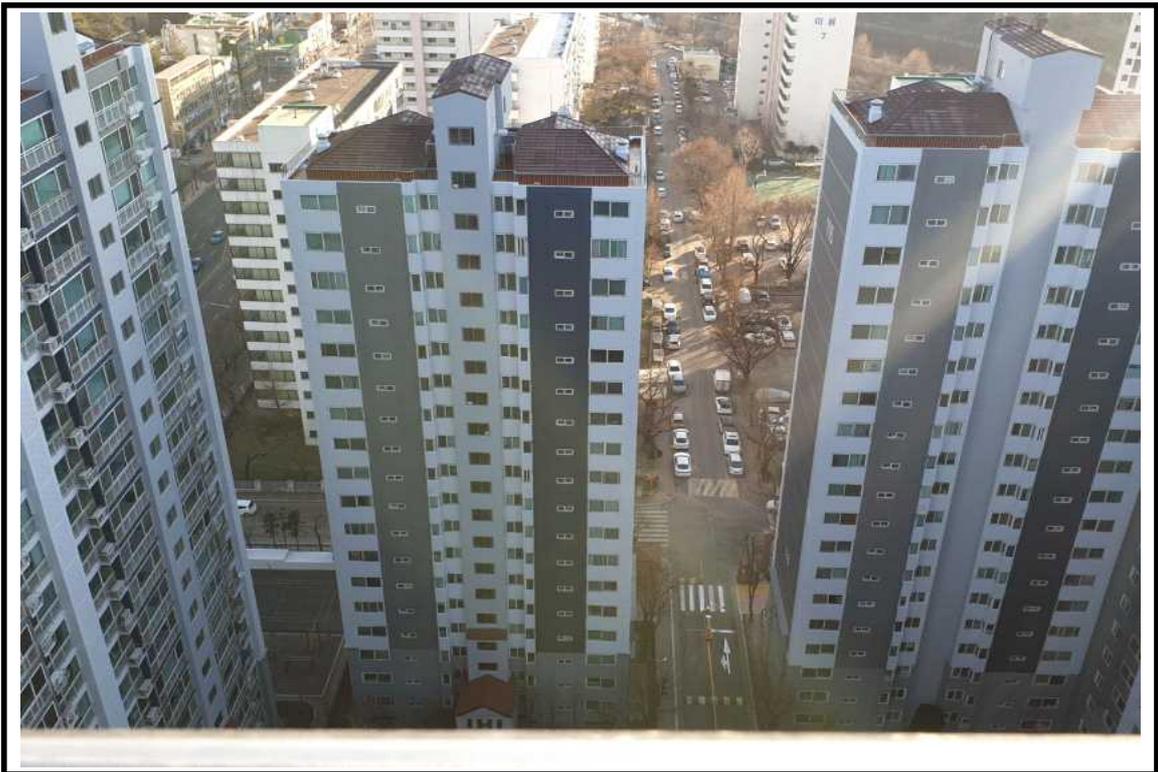
● 공사 후(아파트 외벽)

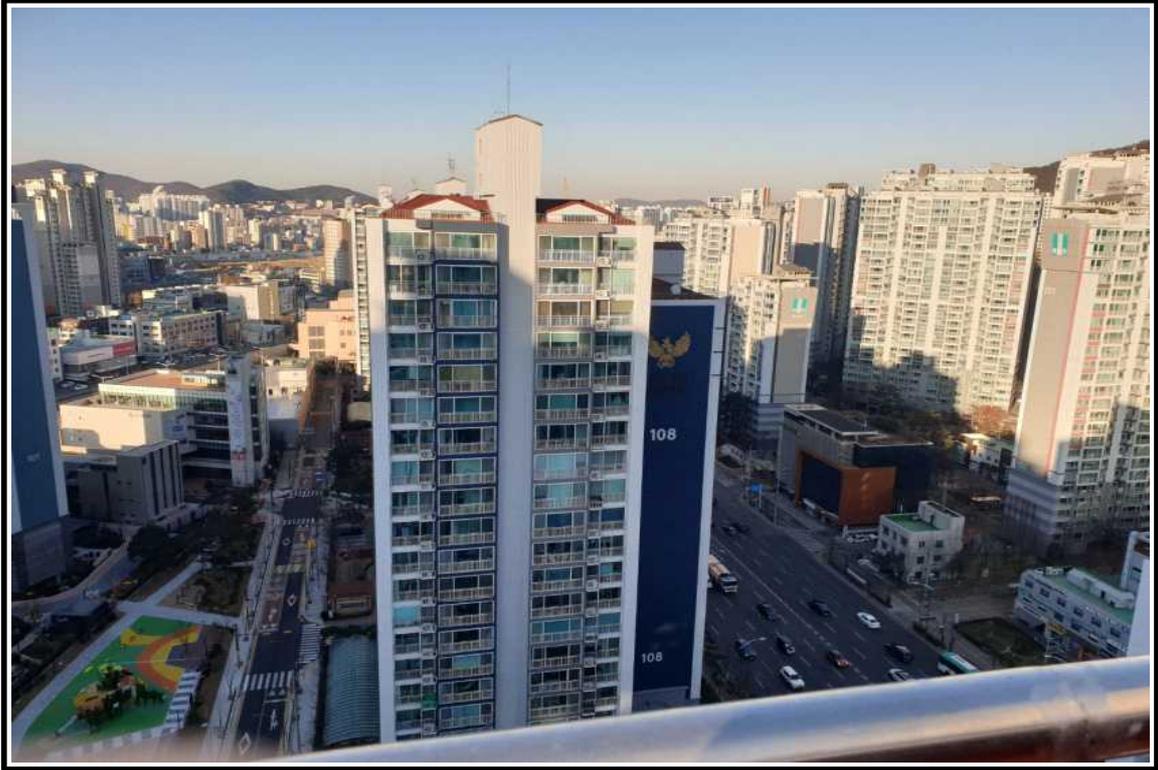
● 공사 후(아파트 외벽)

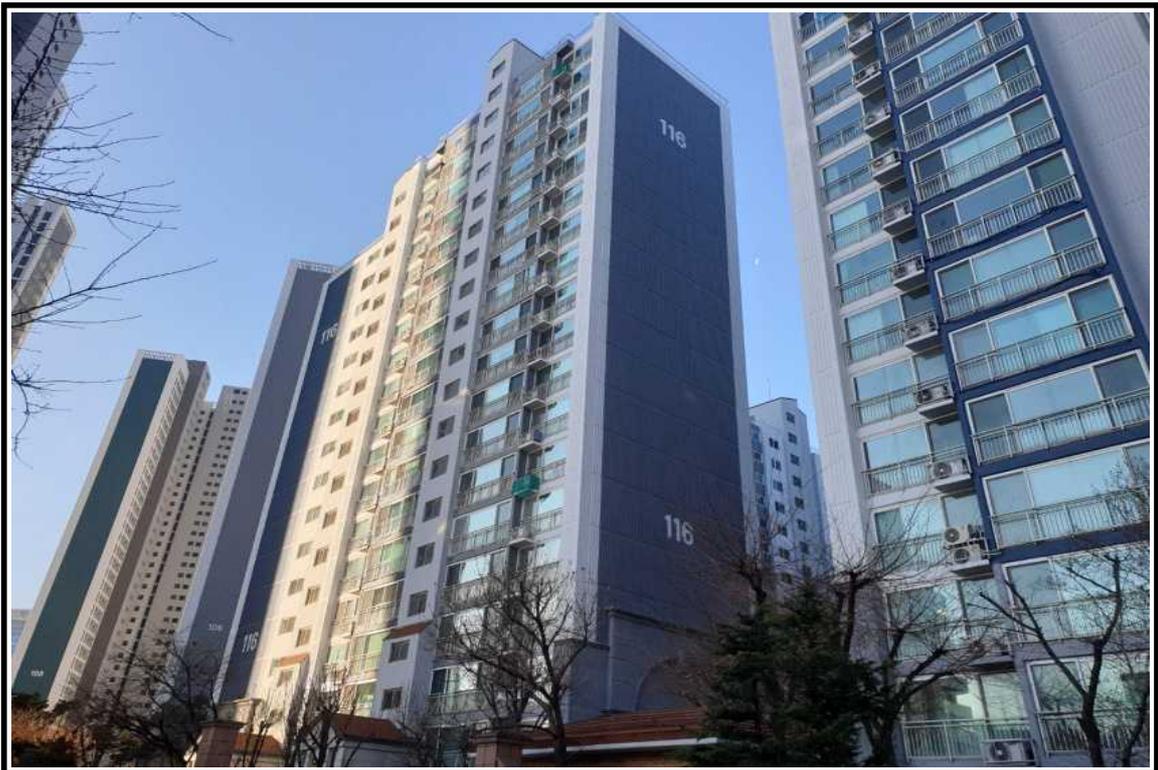
● 공사 후(아파트 외벽)

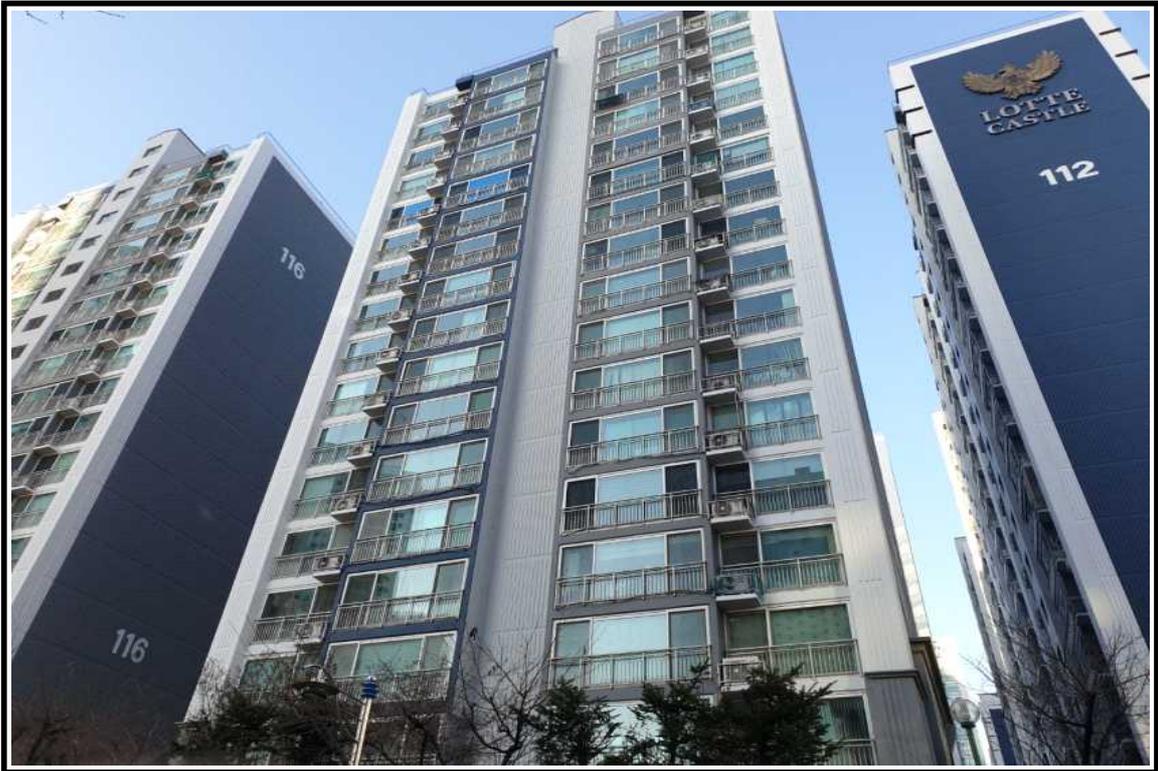
● 공사 후(아파트 외벽)

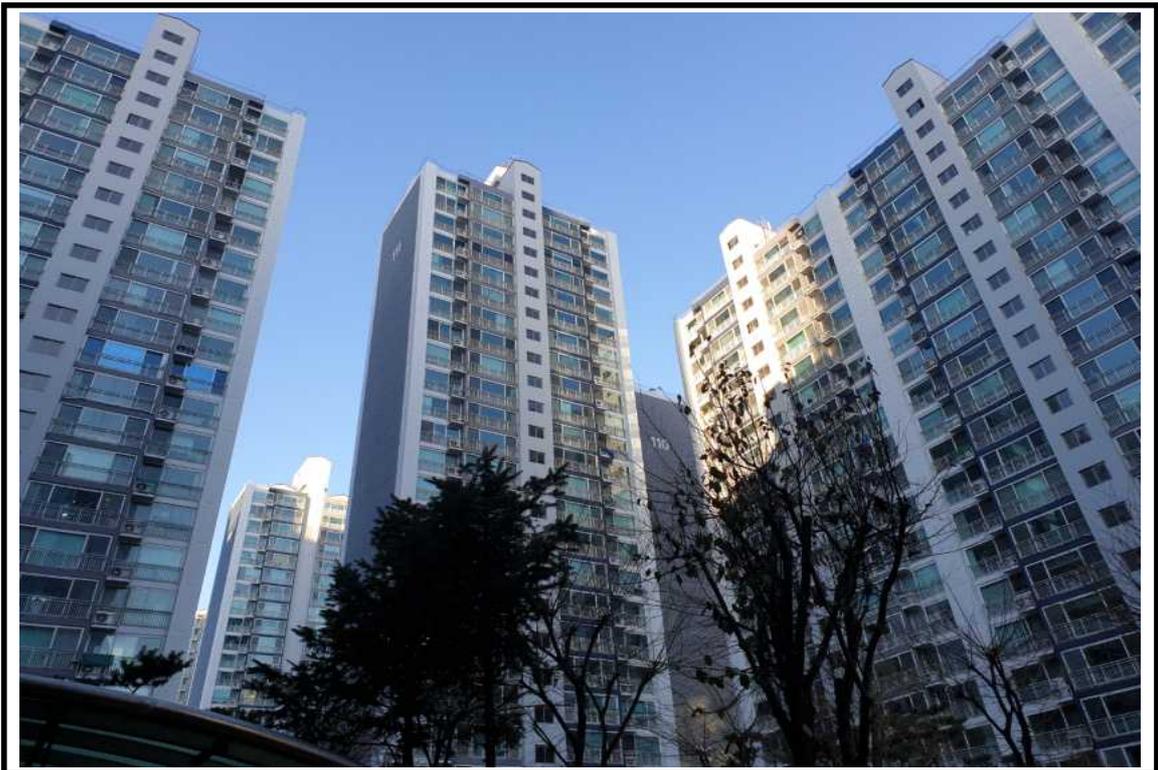
● 공사 후(아파트 외벽)

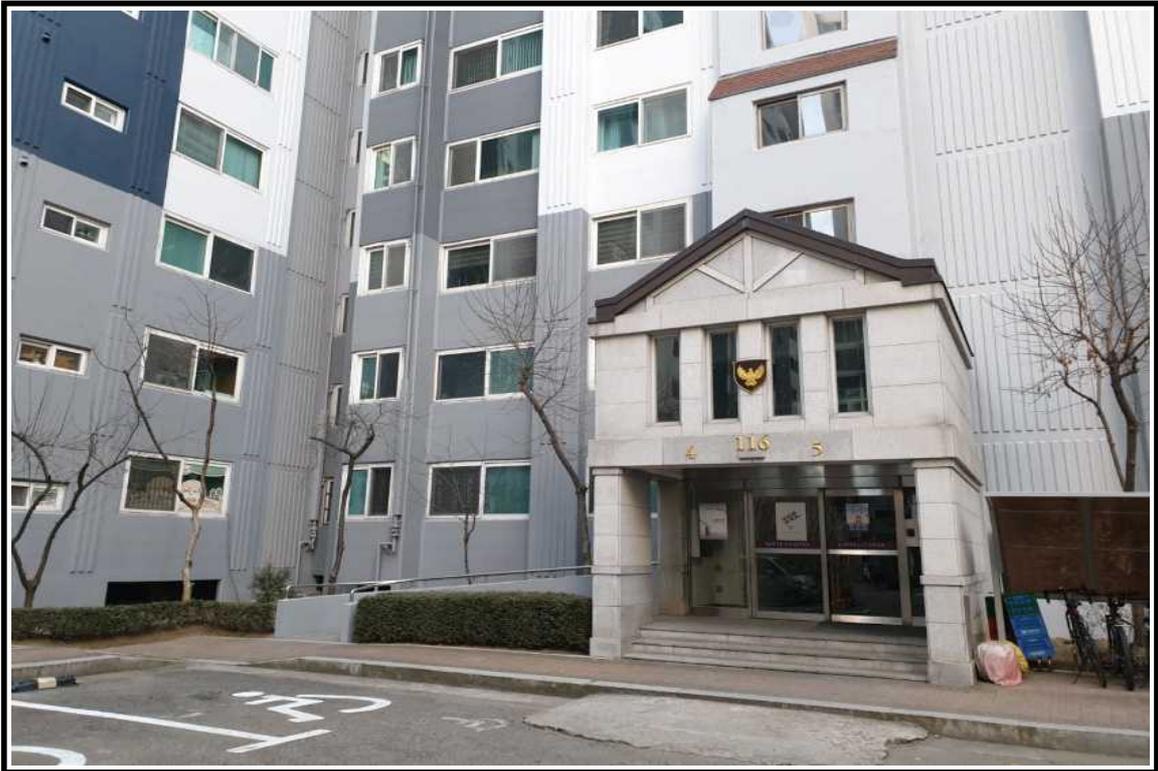
● 공사 후(아파트 외벽)

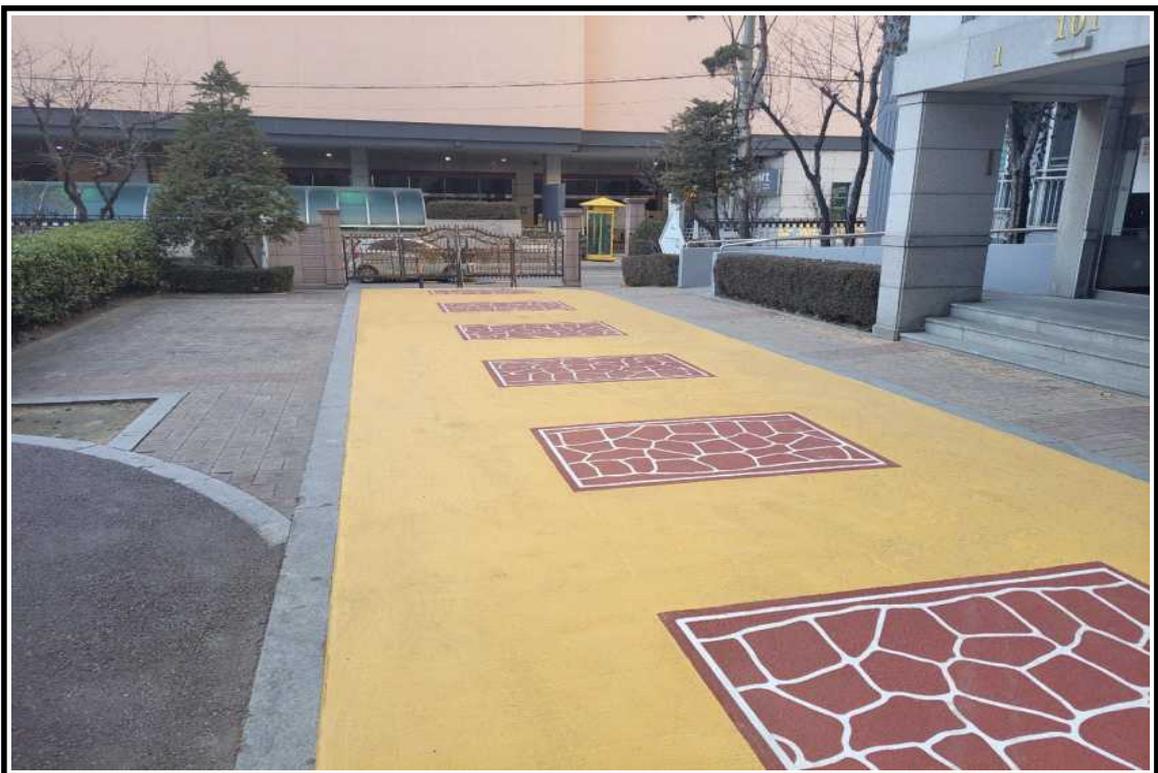
● 공사 후(스탬프, 스탠실)

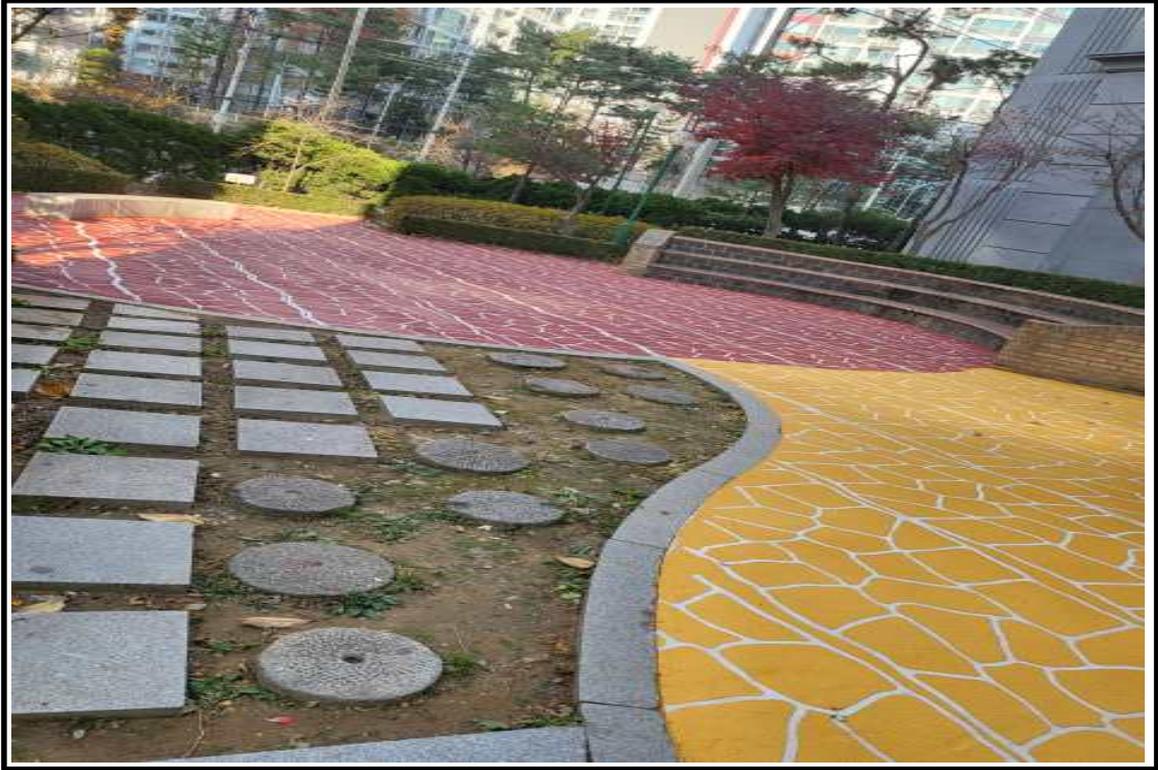
● 공사 후(스탬프, 스탠실)

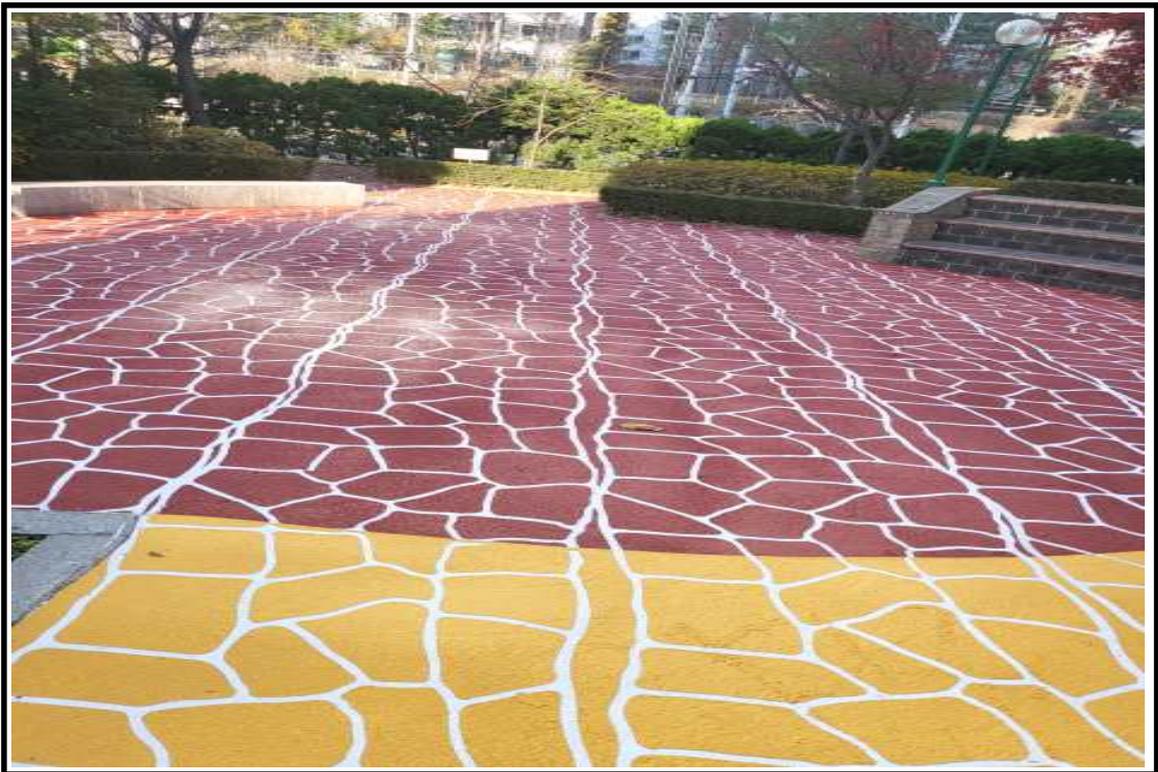
● 공사 후(스탬프, 스탠실)

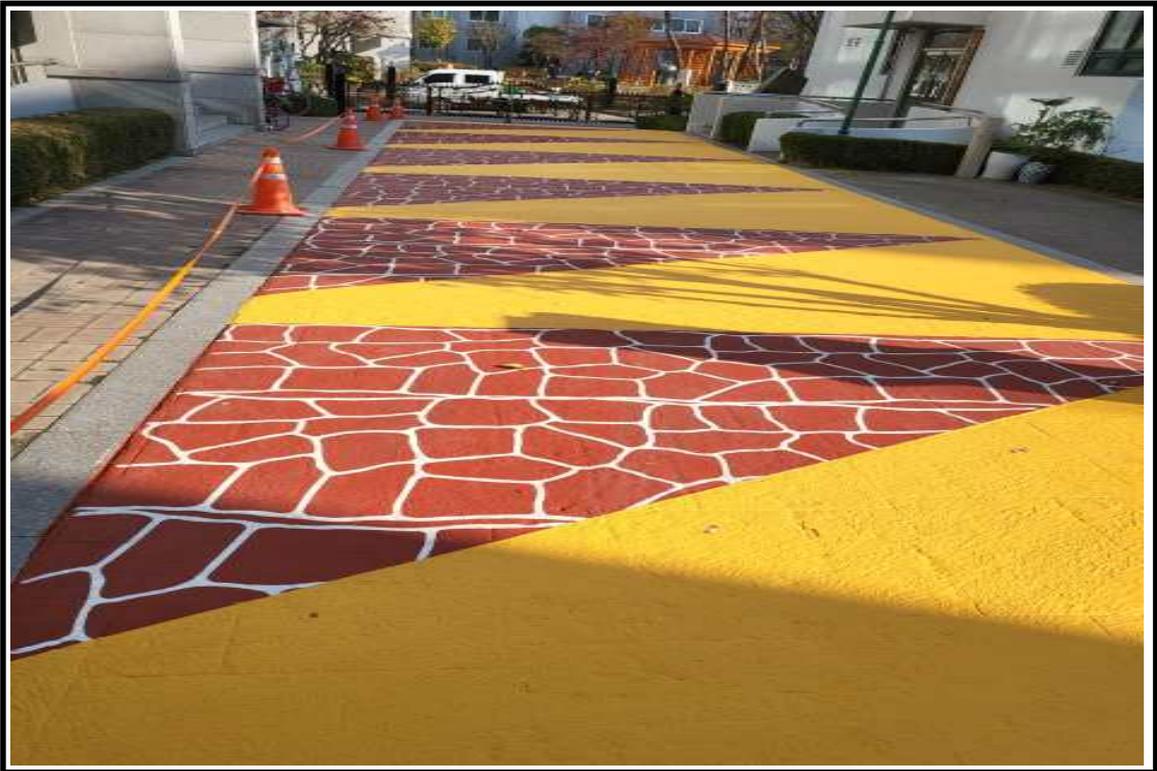
● 공사 후(스탬프, 스탠실)

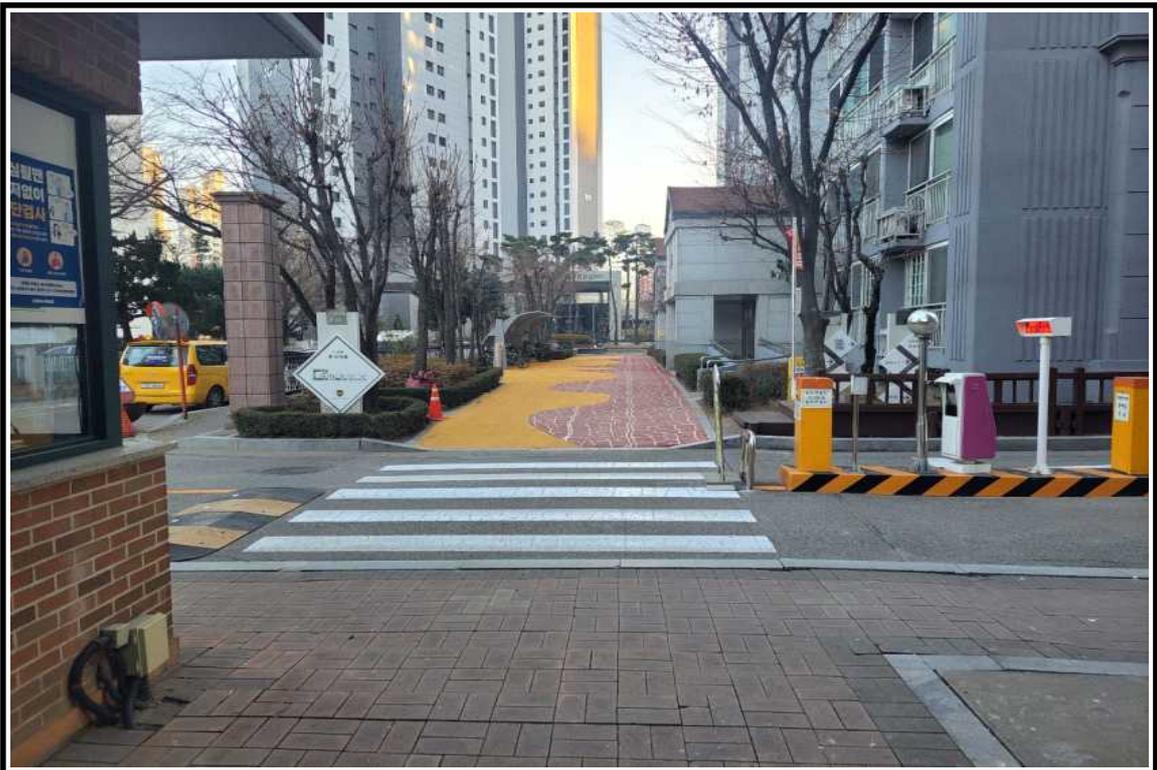
● 공사 후(스탬프, 스탠실)

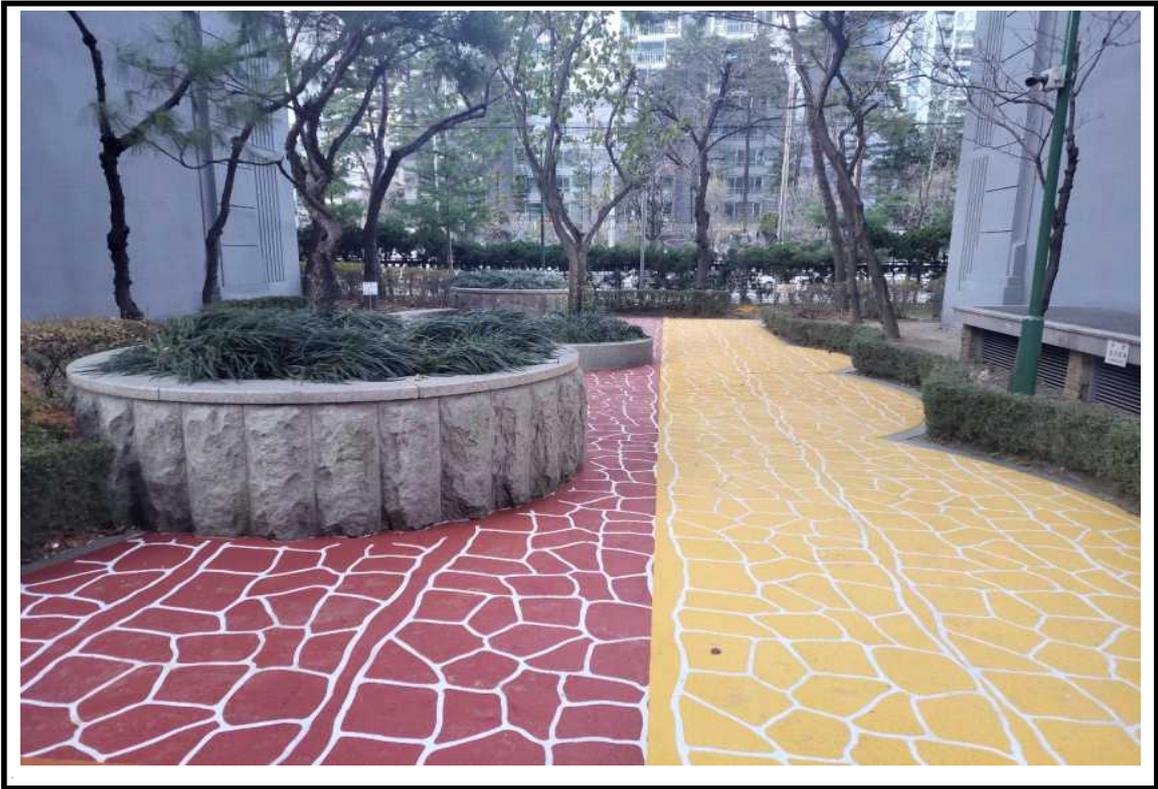
● 공사 후(스탬프, 스탠실)
