준공사진첩

비산롯데캐슬아파트

< 균열보수 및 재 도장 공사 >

공사 기간 : 2021년 09월 09일 ~ 2021년 12월 29일

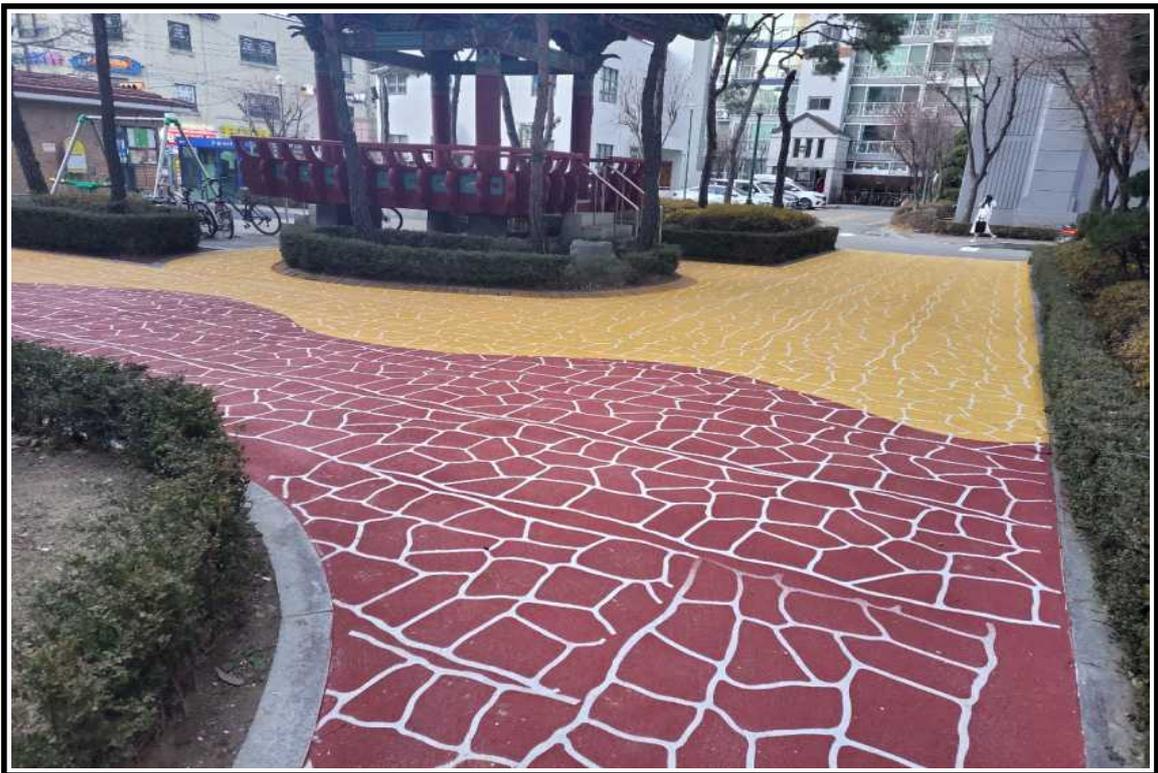
● 공사 후(스탬프, 스탠실)

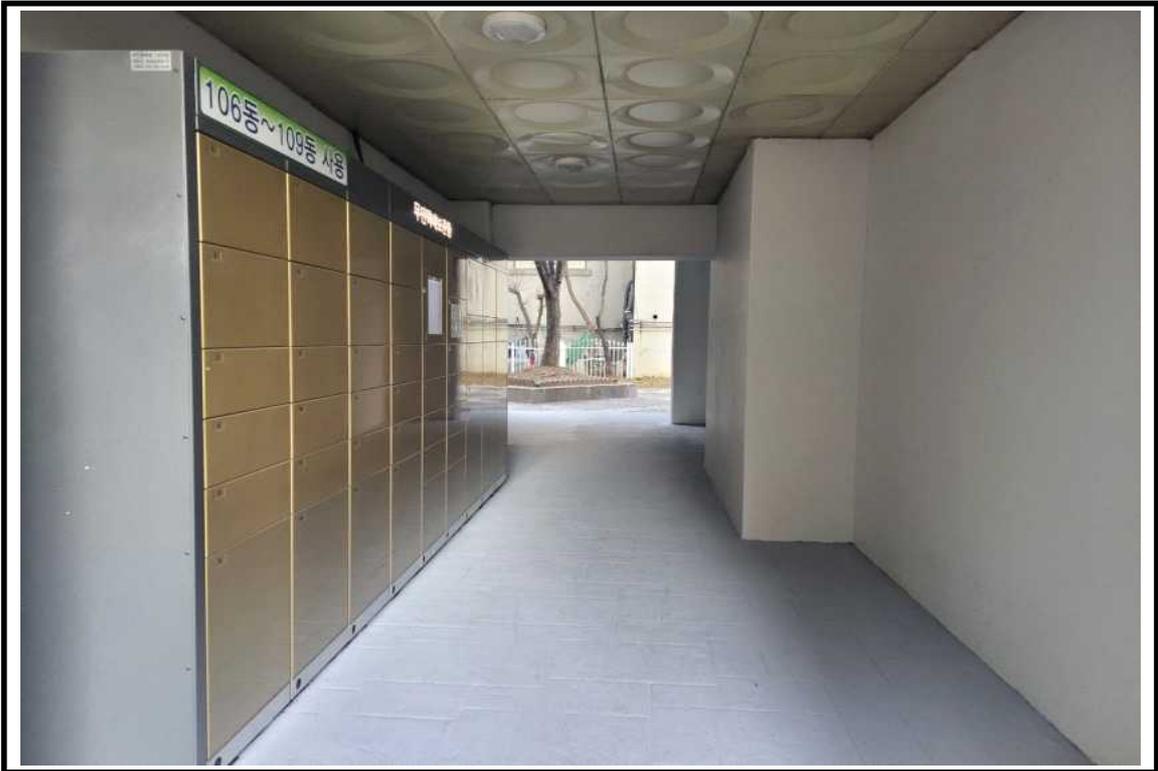
● 공사 후(스탬프, 스탠실)

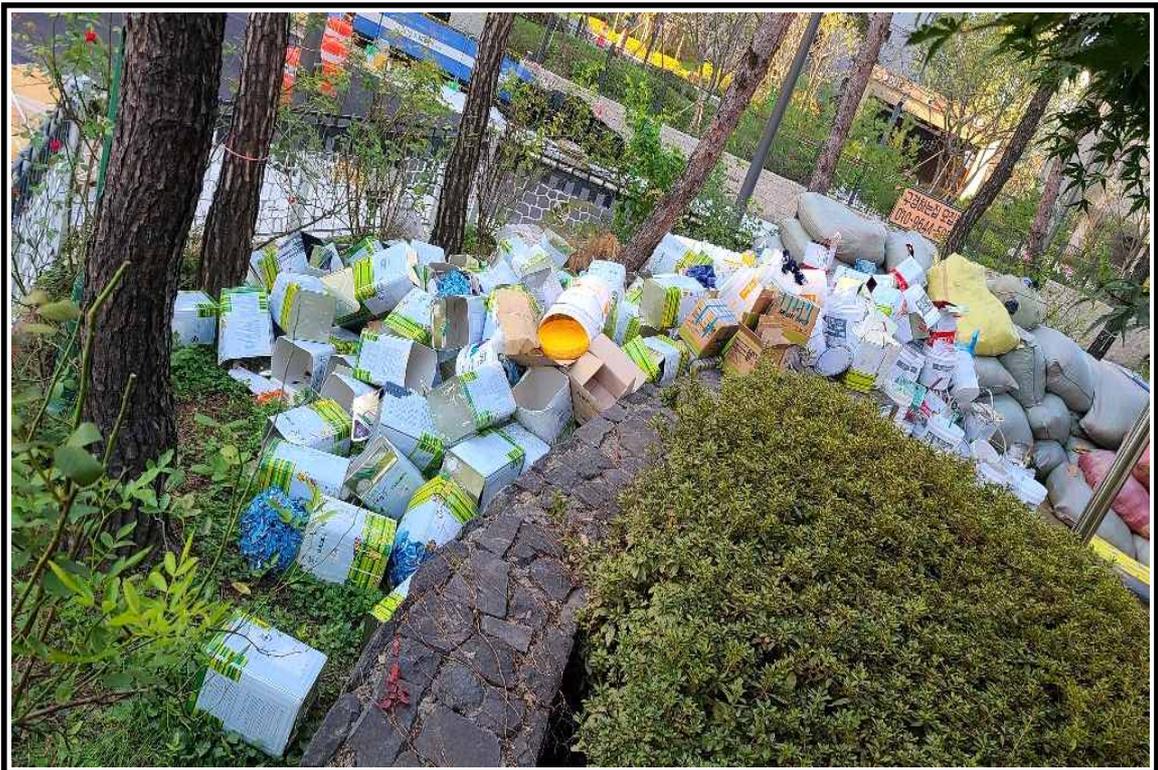
● 폐기물 처리

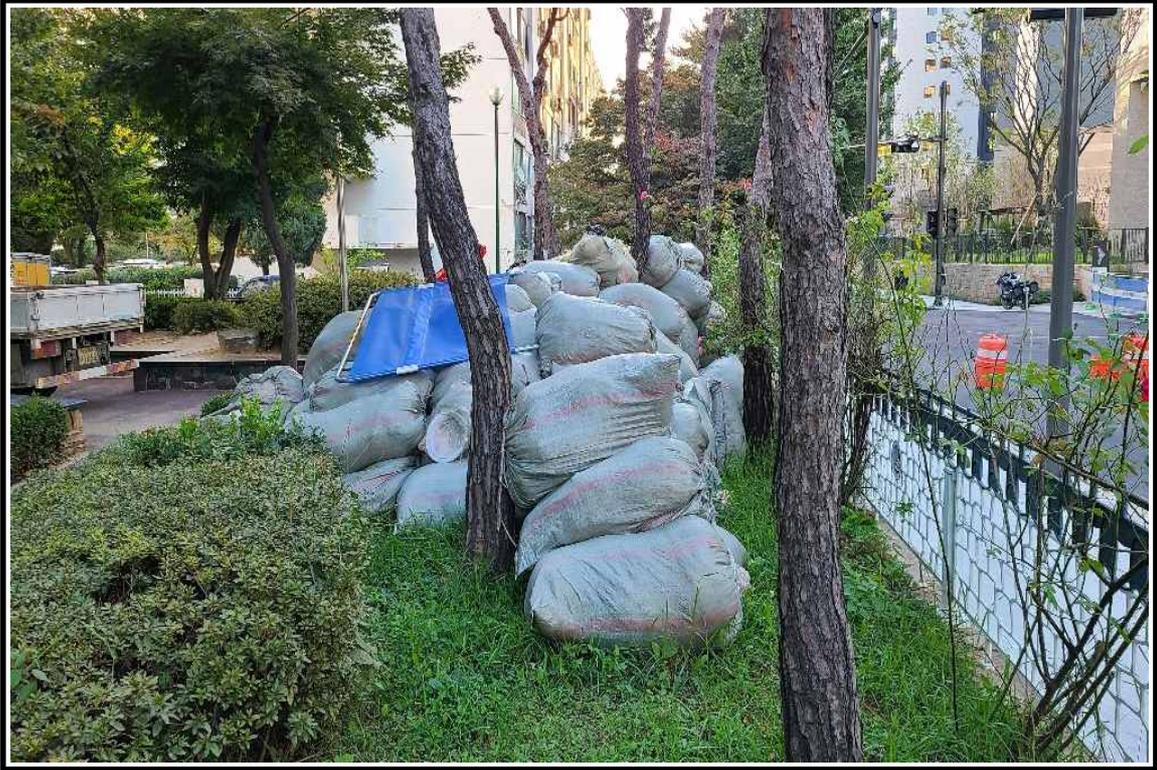
◎ 폐기물 처리

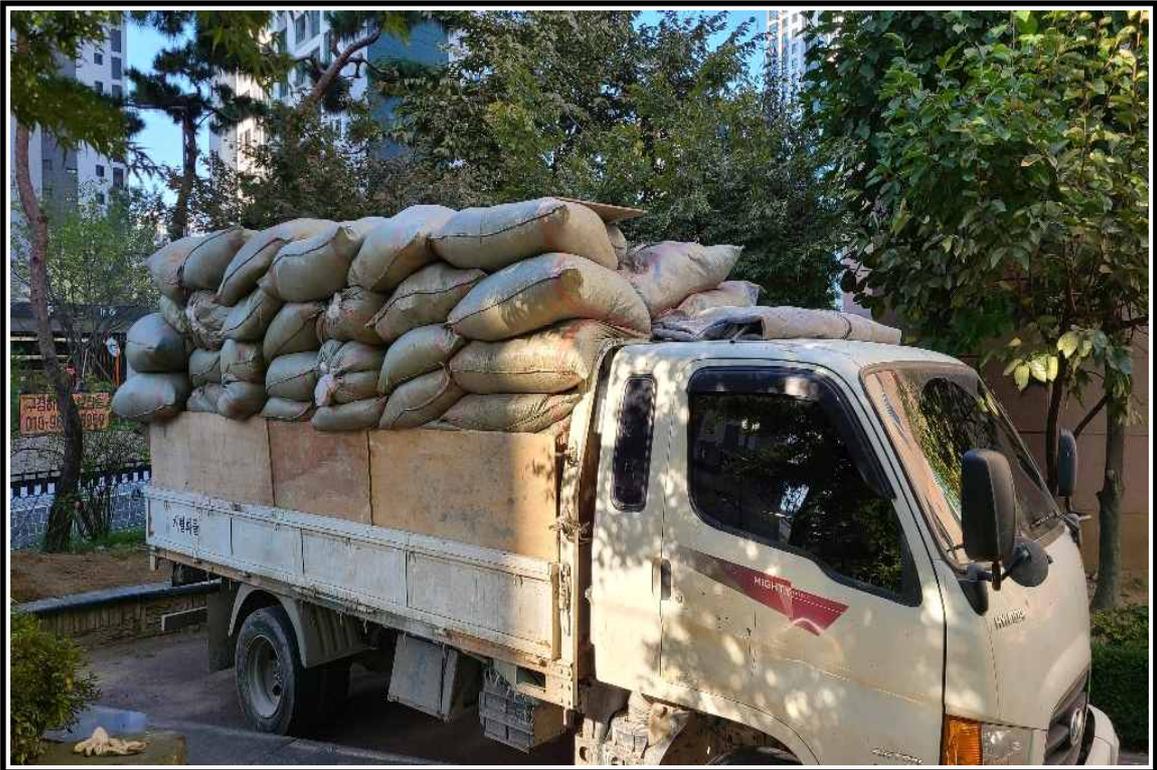
◎ 폐기물 처리

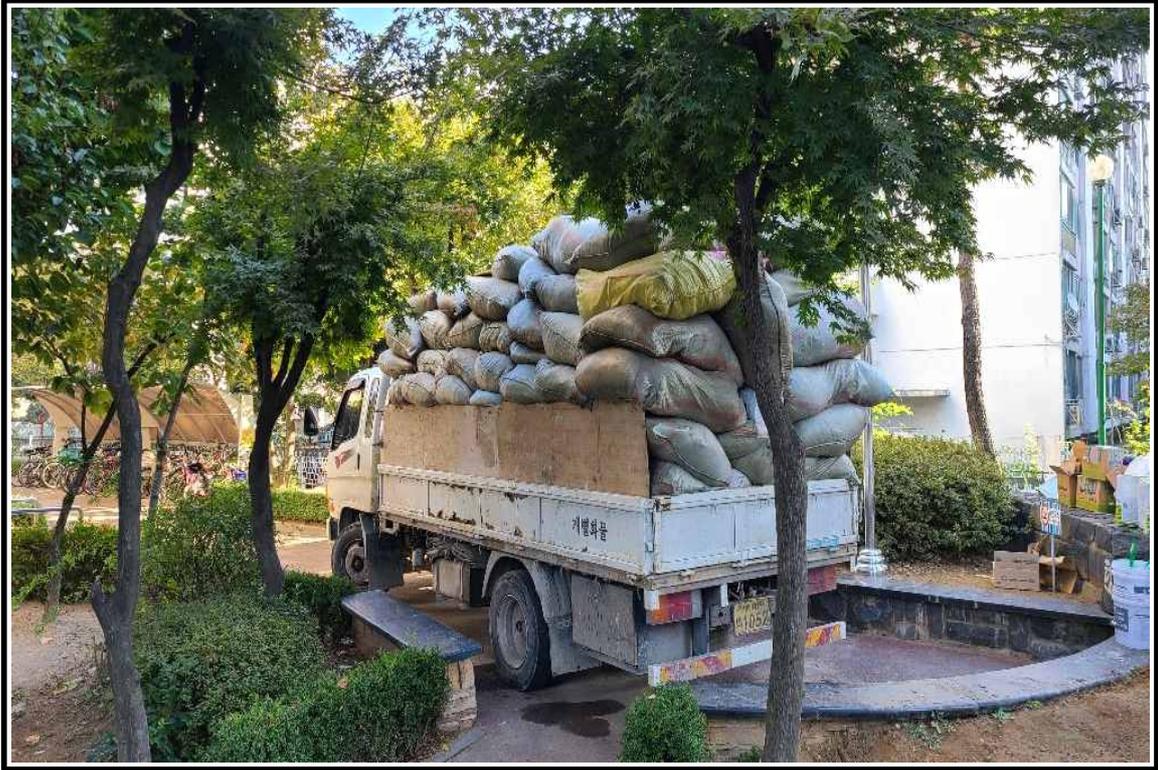
● 폐기물 처리
