## 준 공 사 진 첩

■ LG원당자이아파트 ■

내,외벽 균열보수 및 재 도장공사

삼창엔지니어링(주)

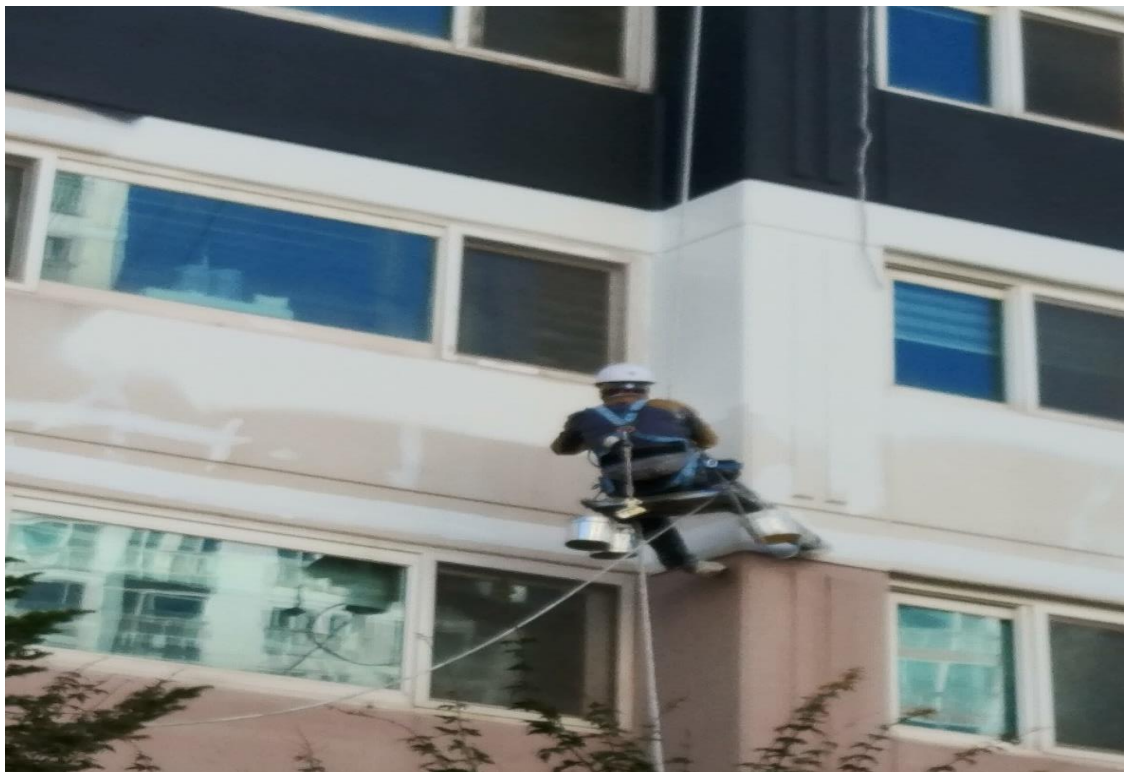
외부 수성 도장

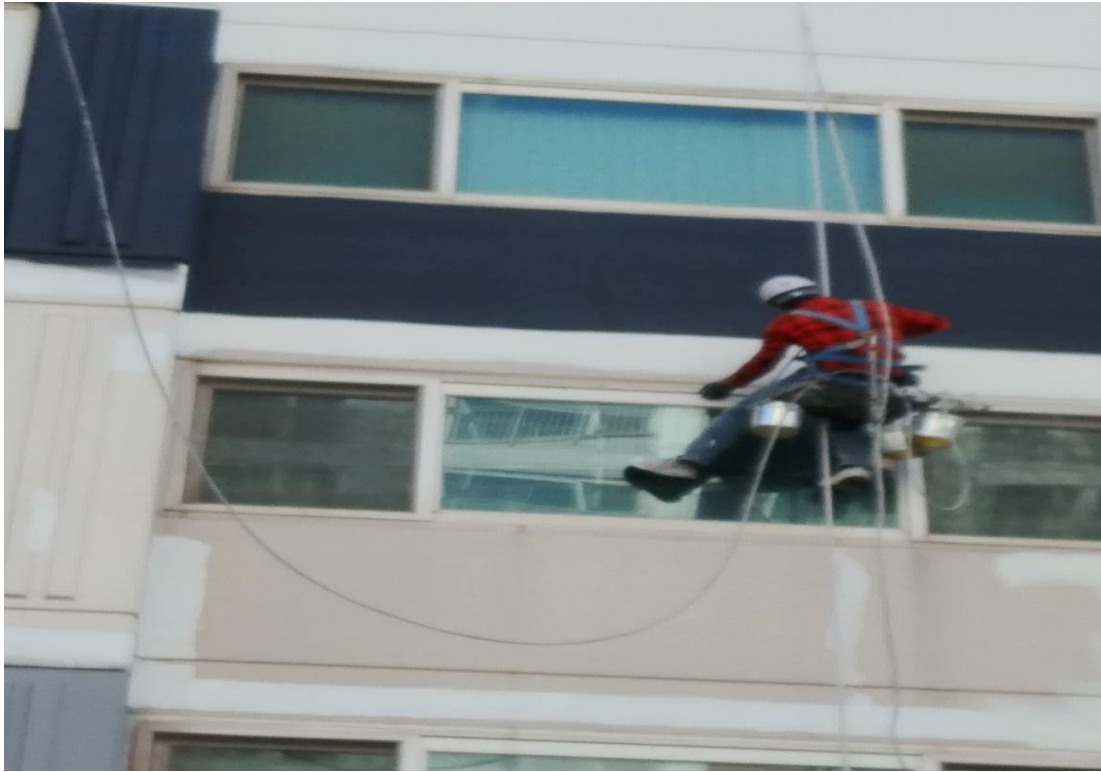
외부 수성 도장

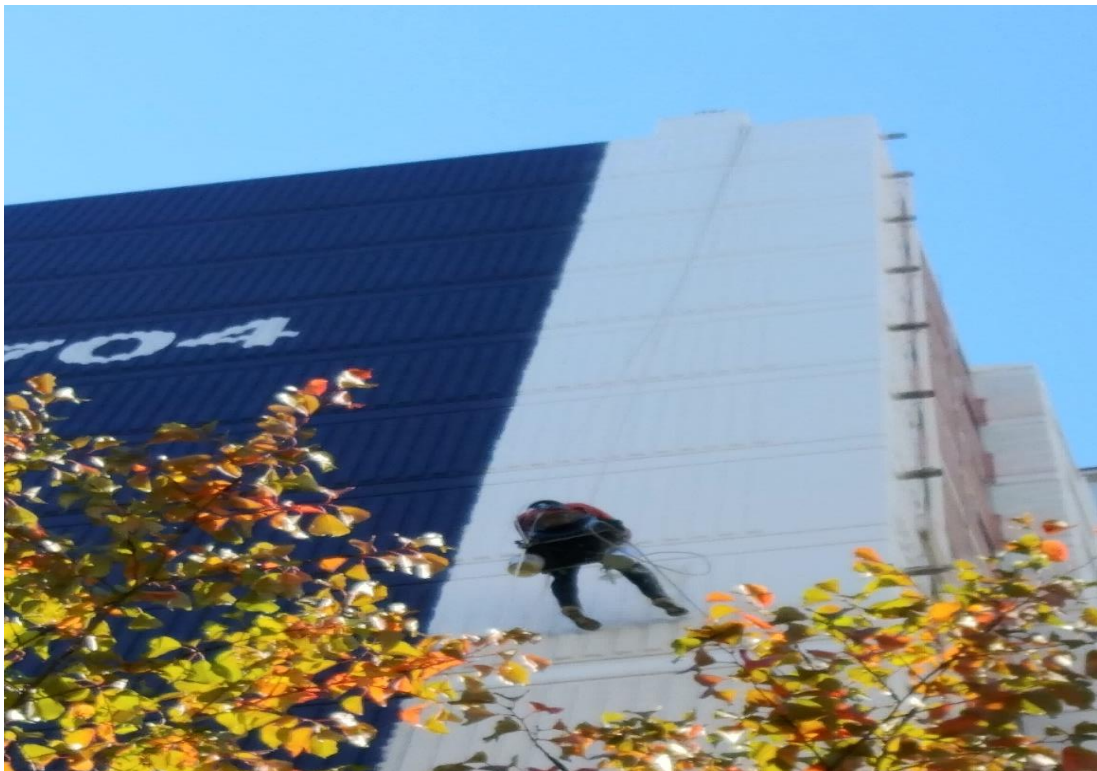
외부 수성 도장

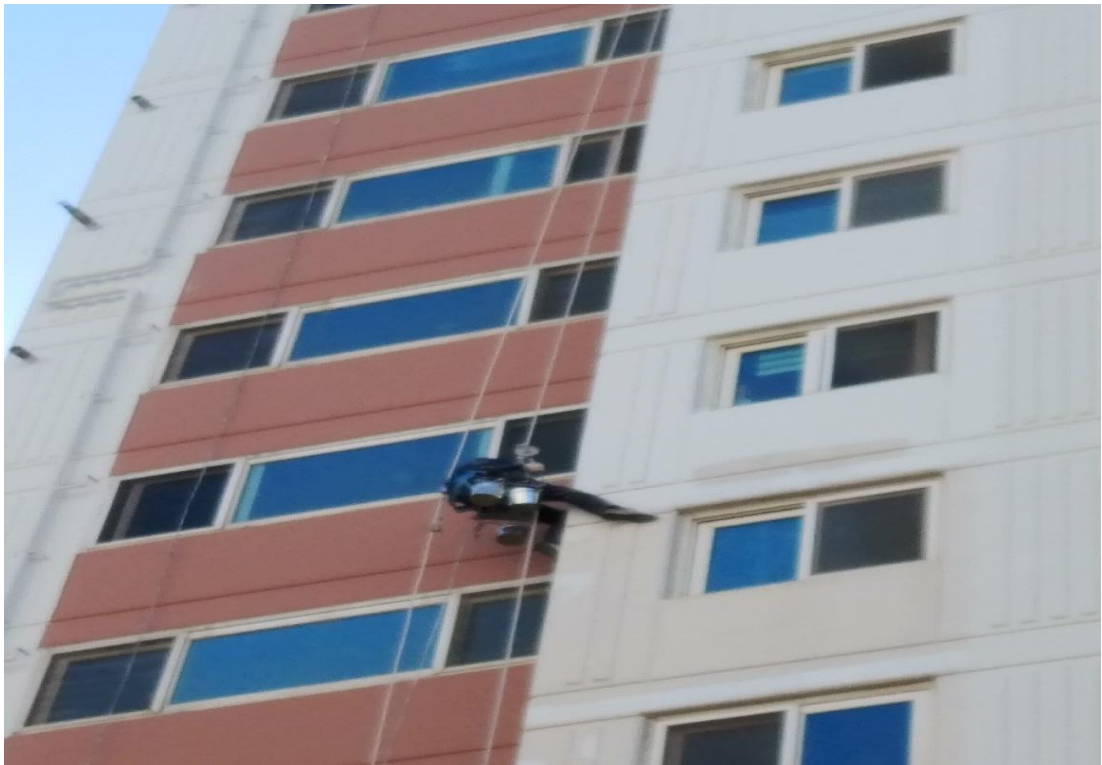
외부 수성 도장

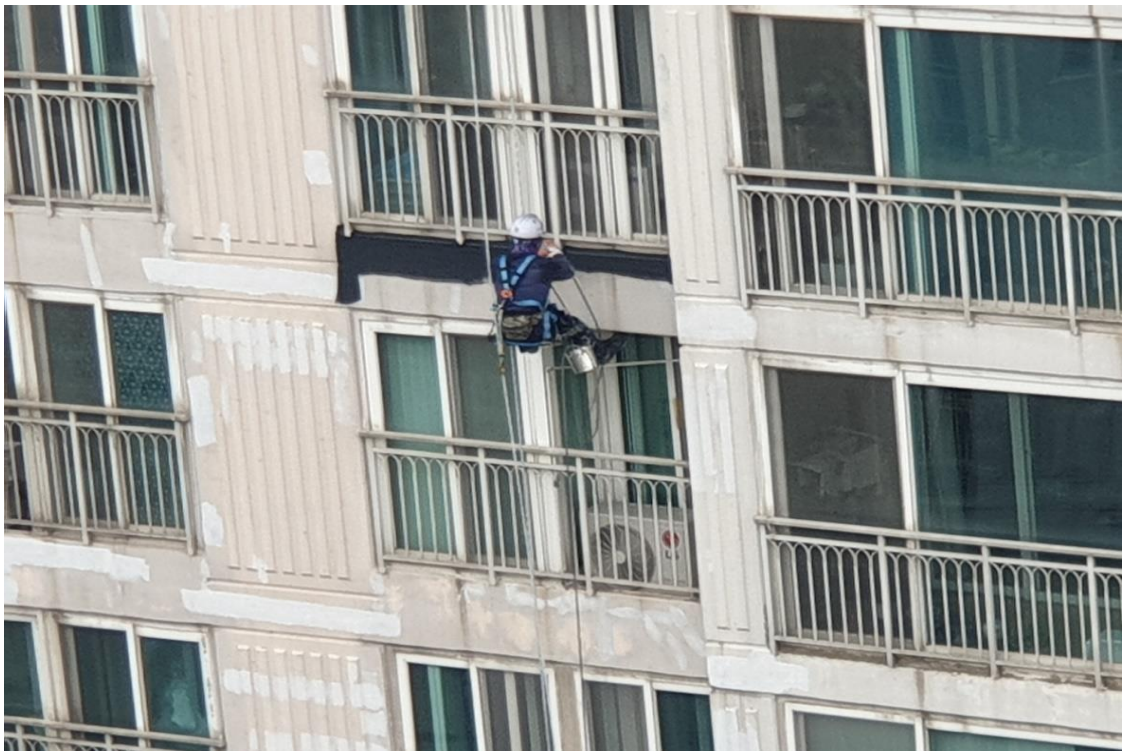
외부 수성 도장

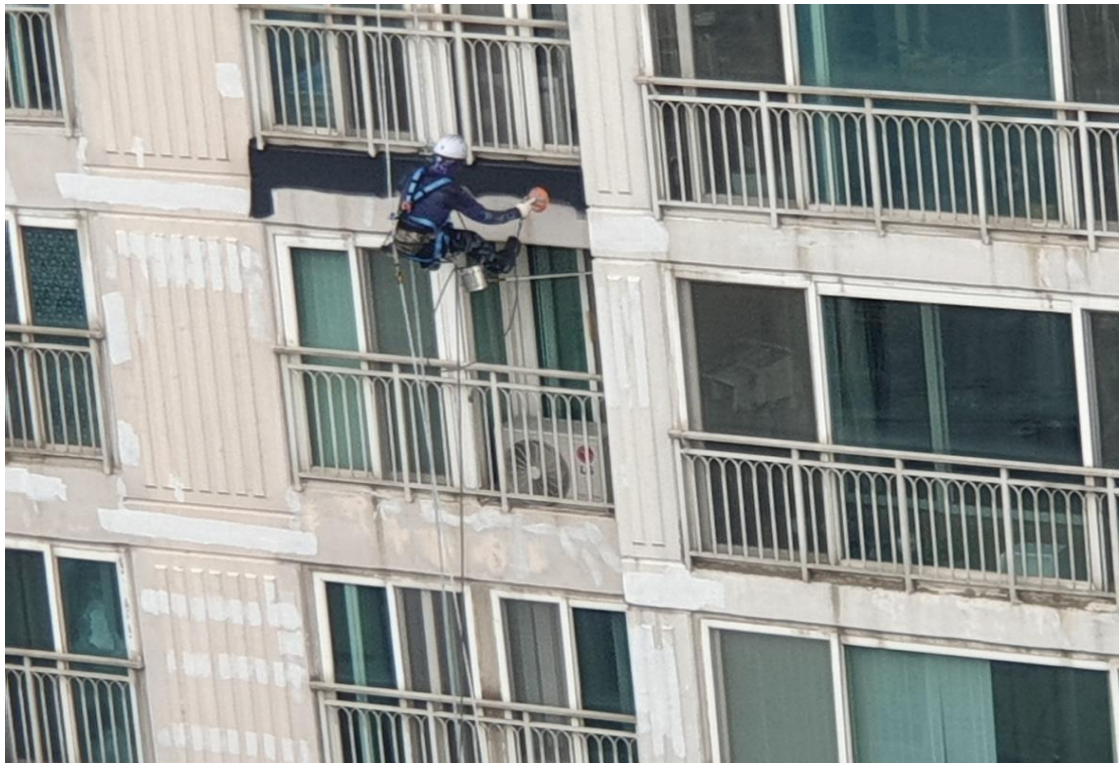
외부 수성 도장

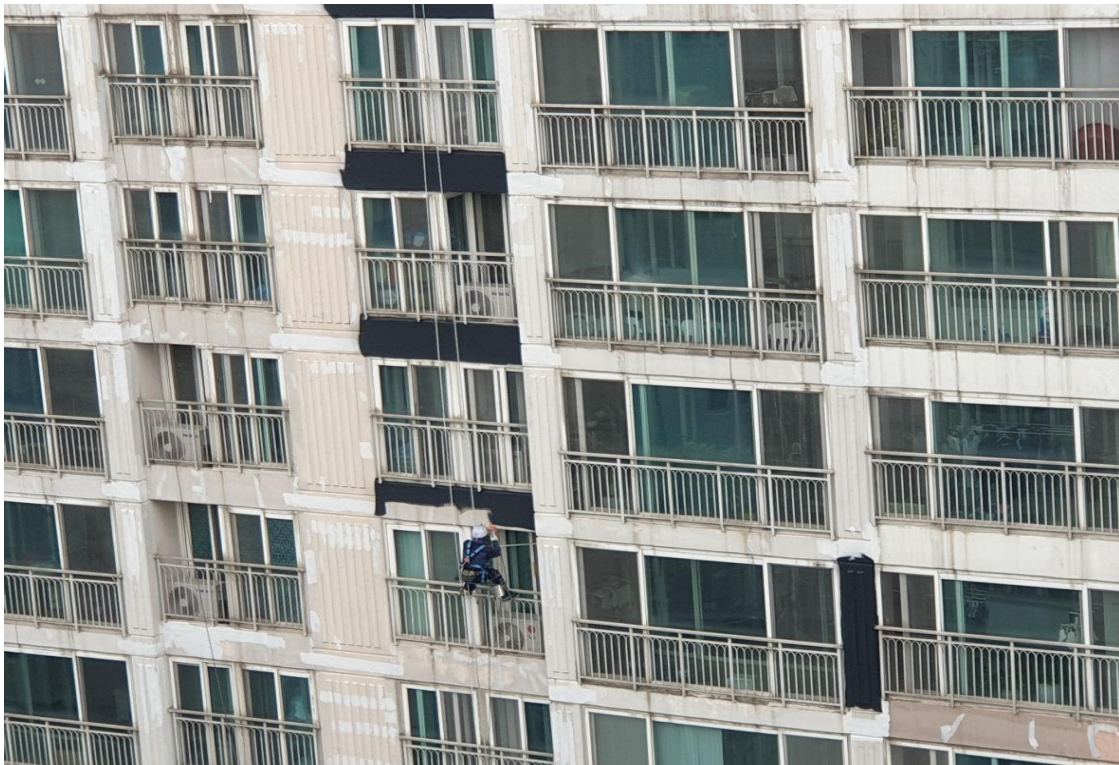
외부 수성 도장

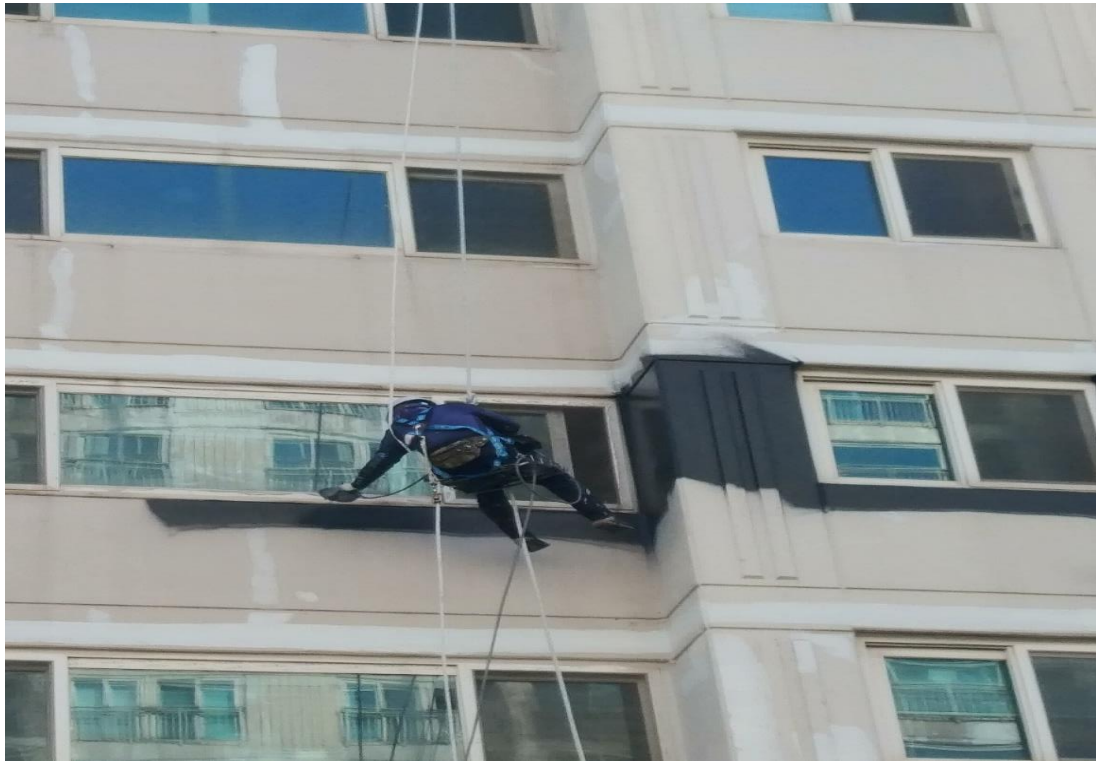
외부 수성 도장

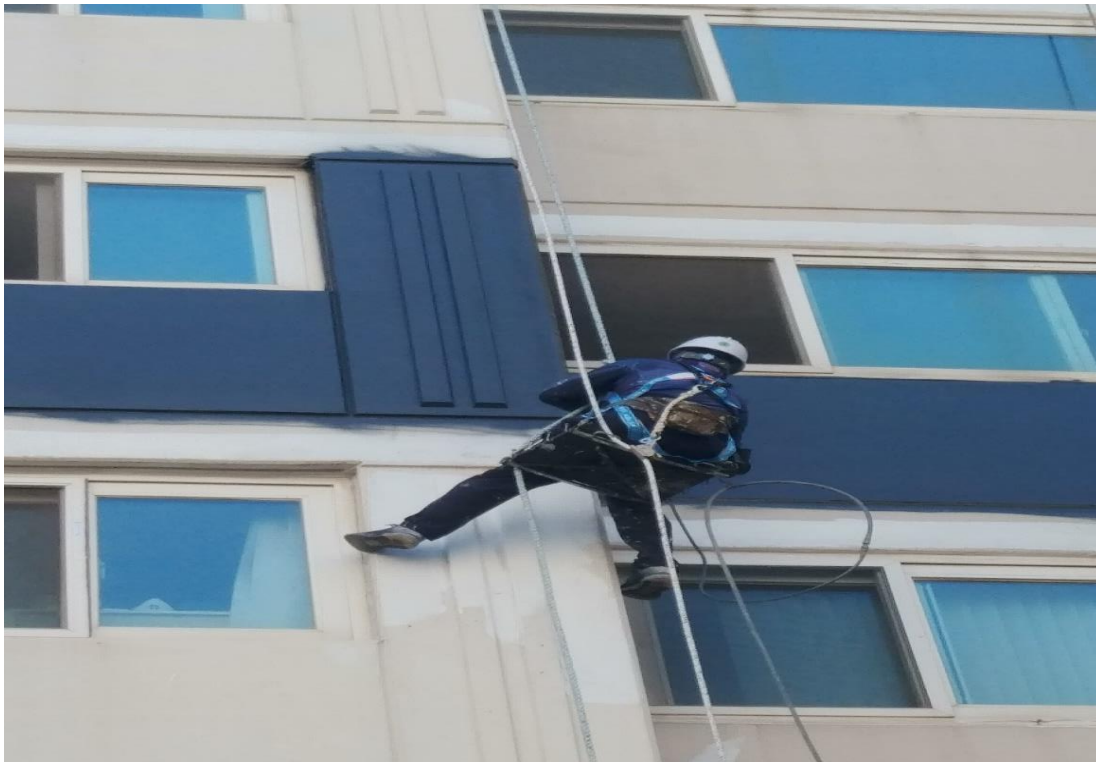
외부 수성 도장

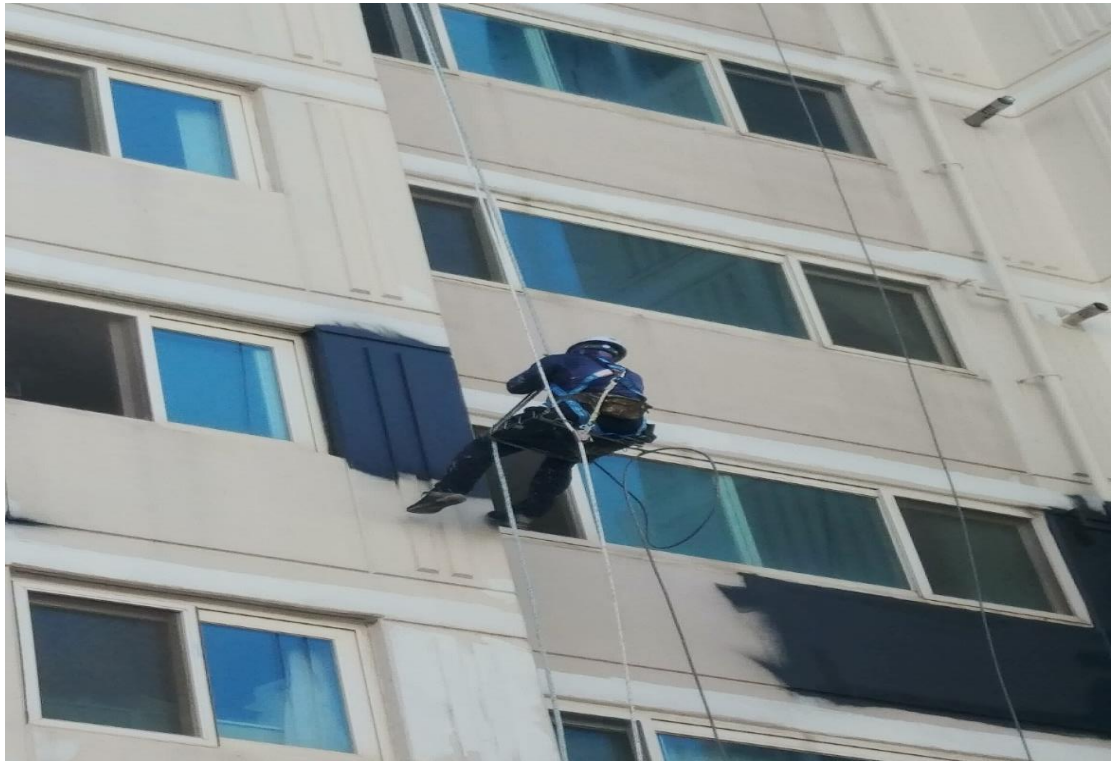
외부 수성 도장

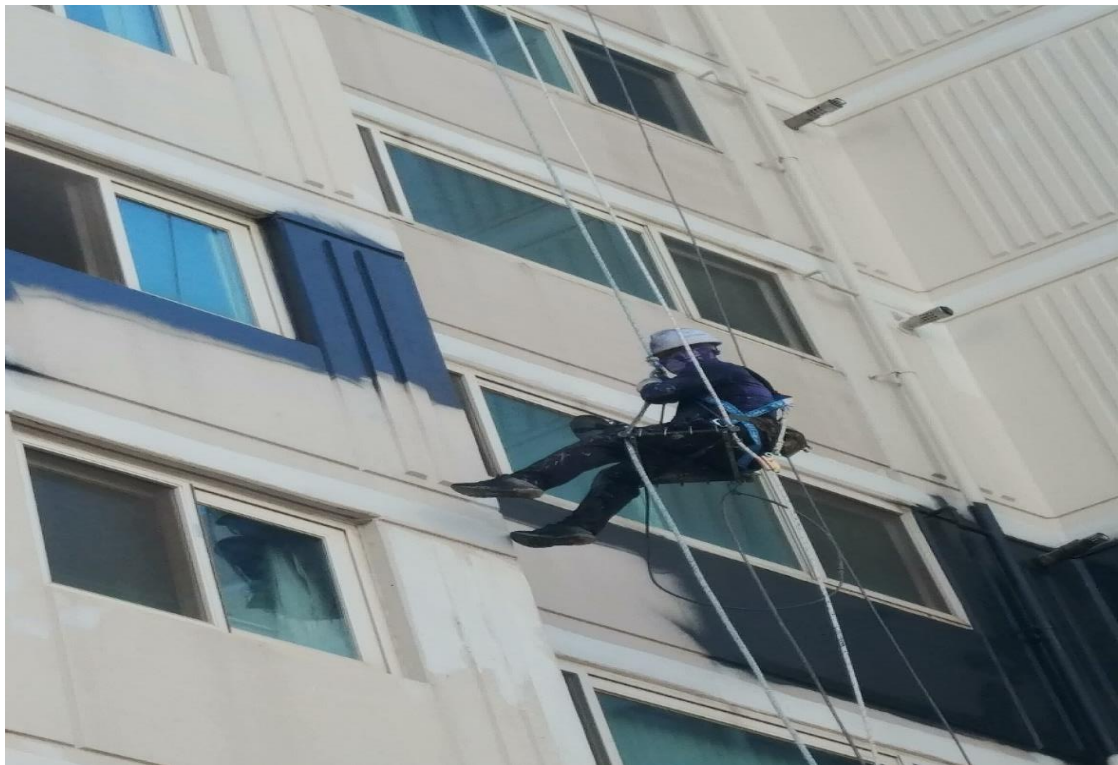
외부 수성 도장

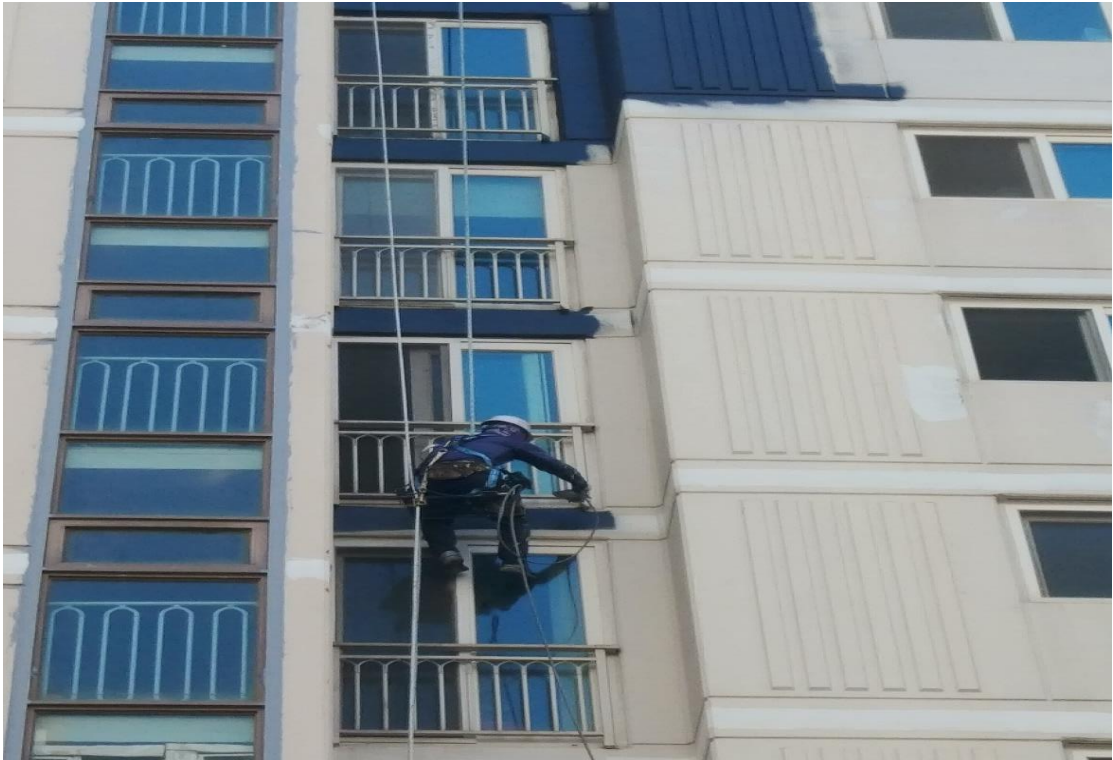
외부 수성 도장

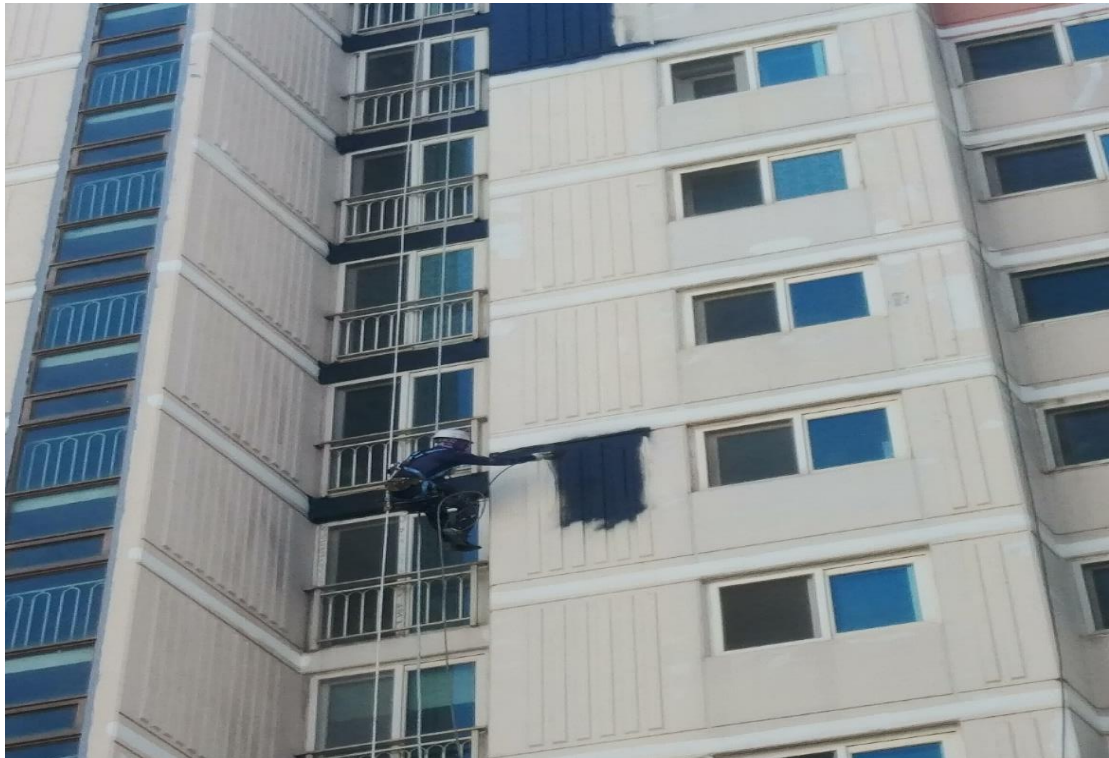
외부 수성 도장

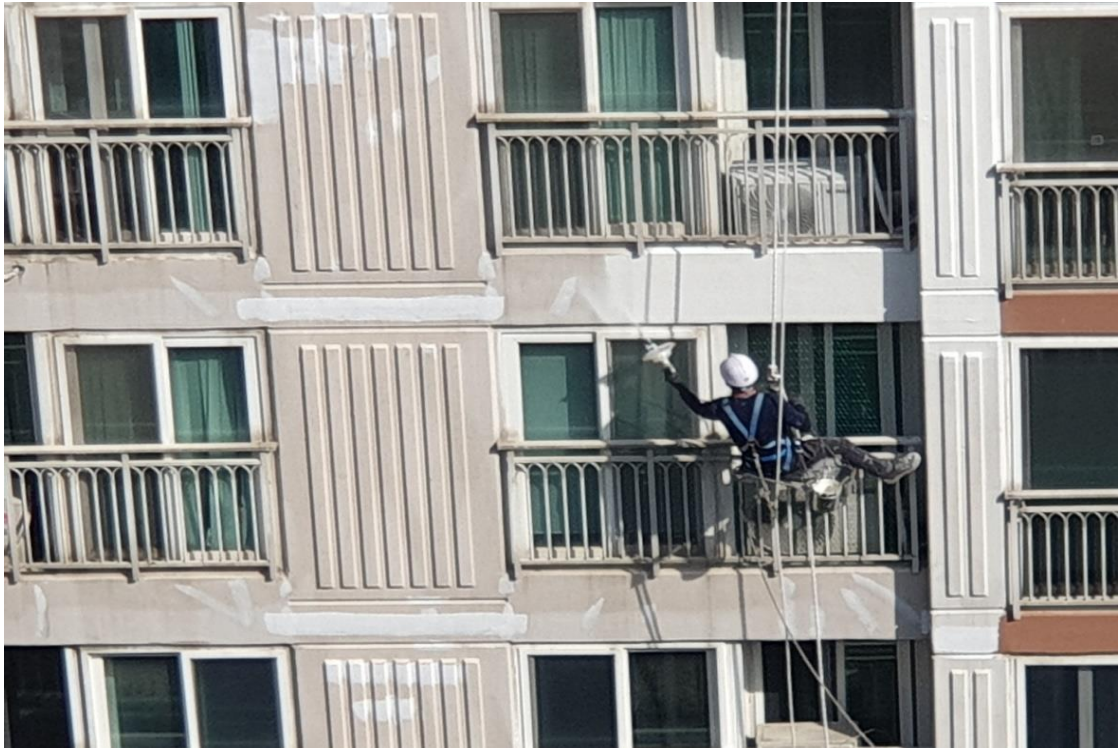
외부 수성 도장

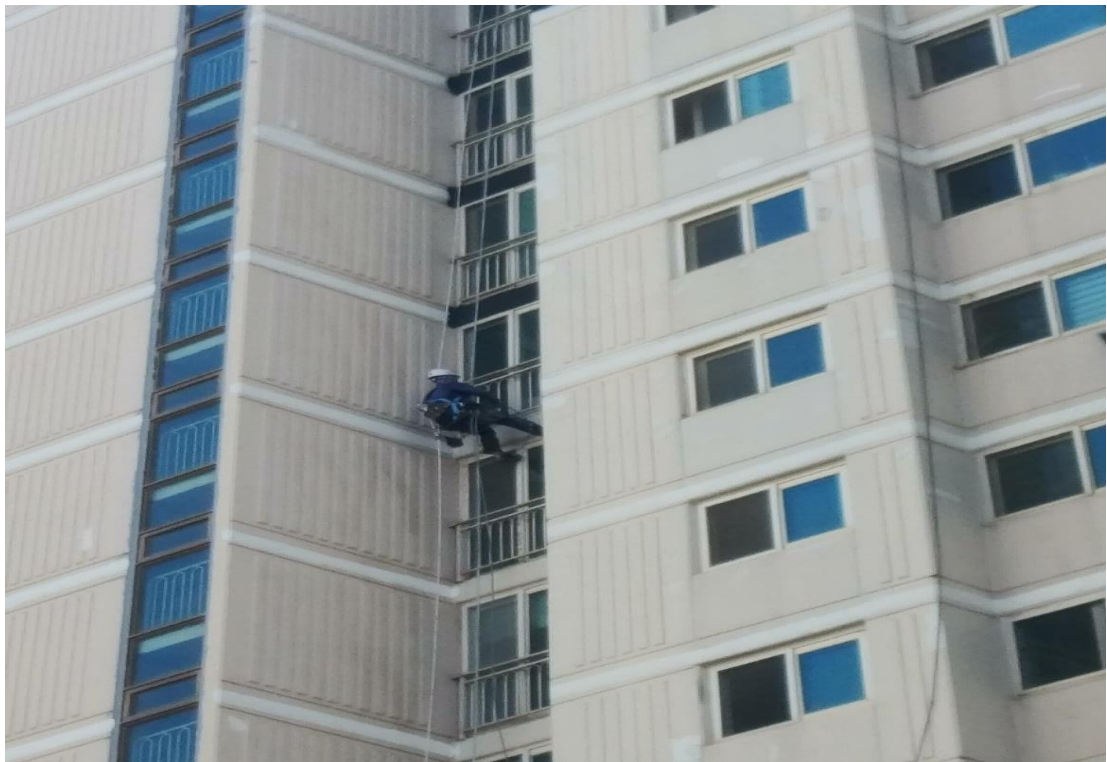
외부 수성 도장

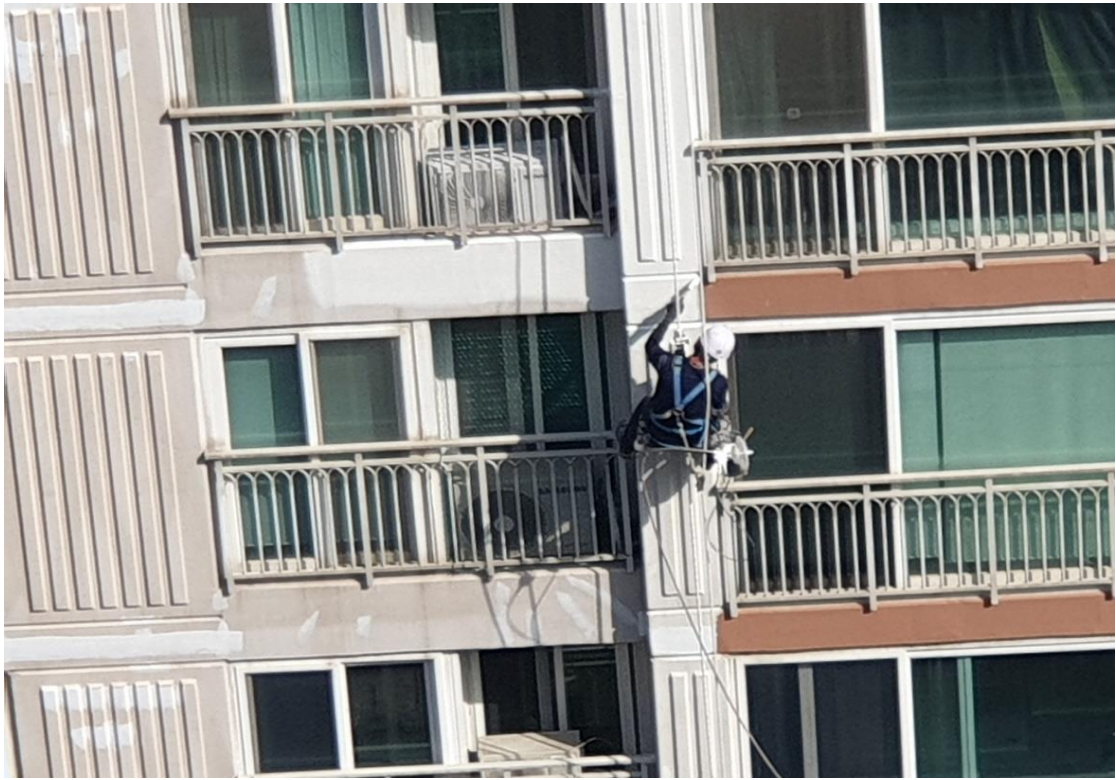
외부 수성 도장

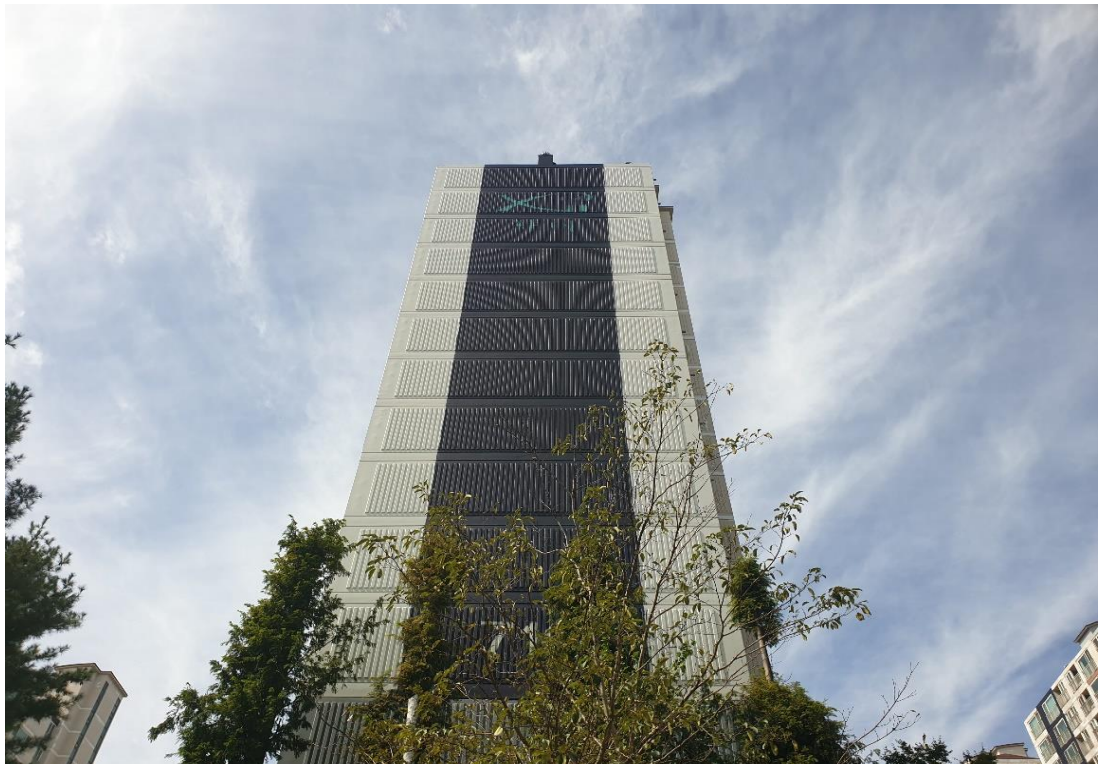
외부 수성 도장

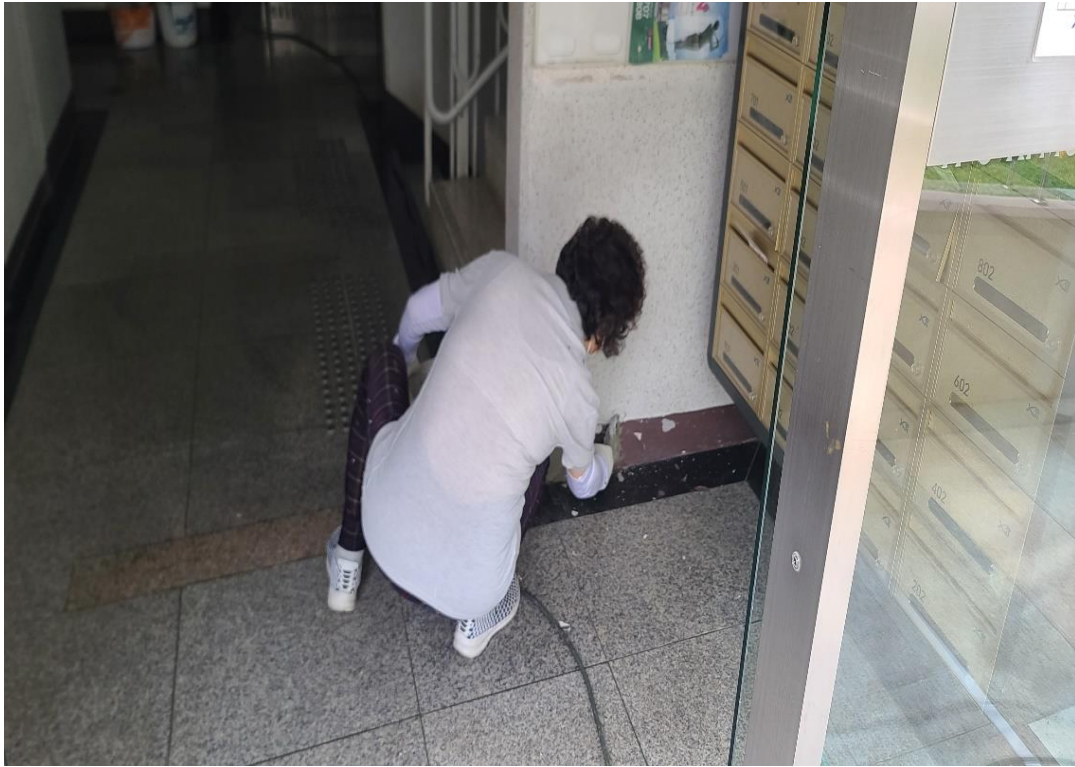
내부 균열보수

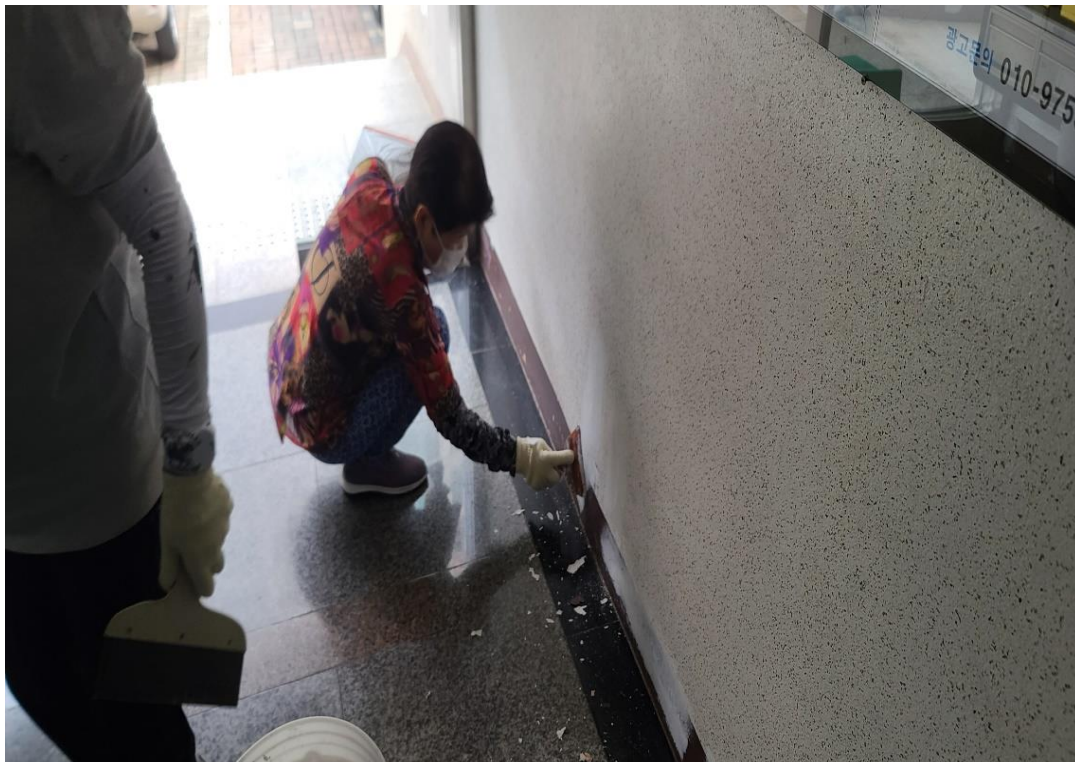
내부 균열보수

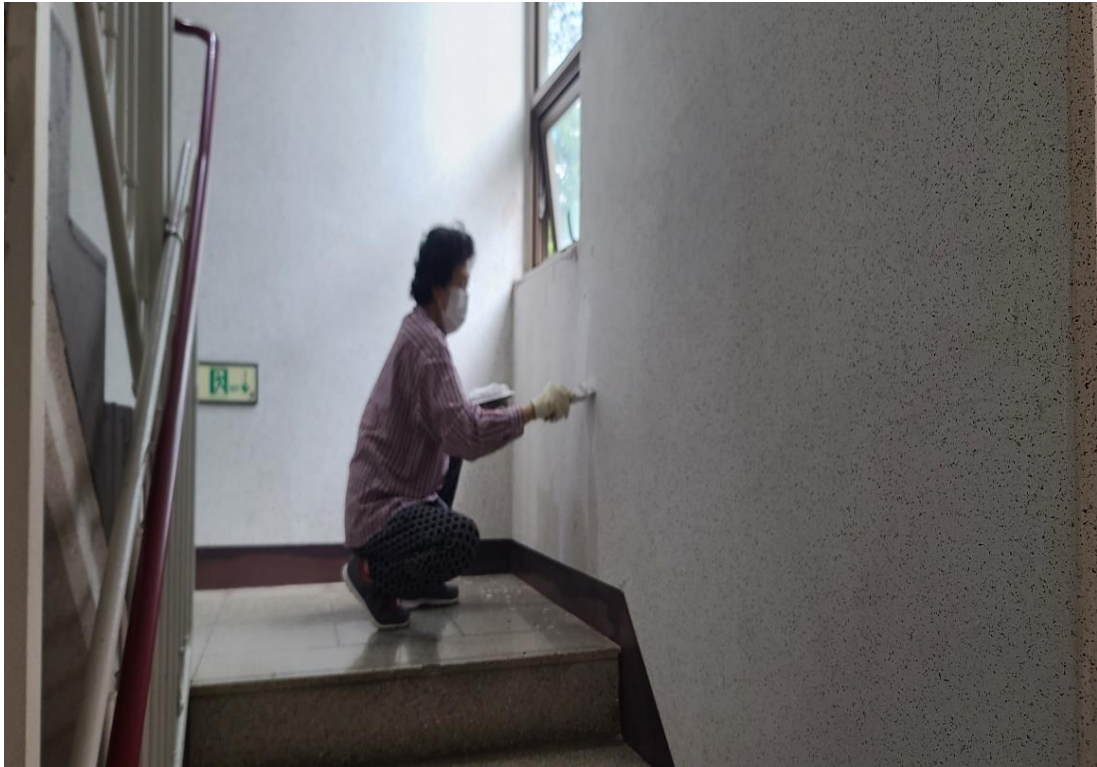
내부 균열보수

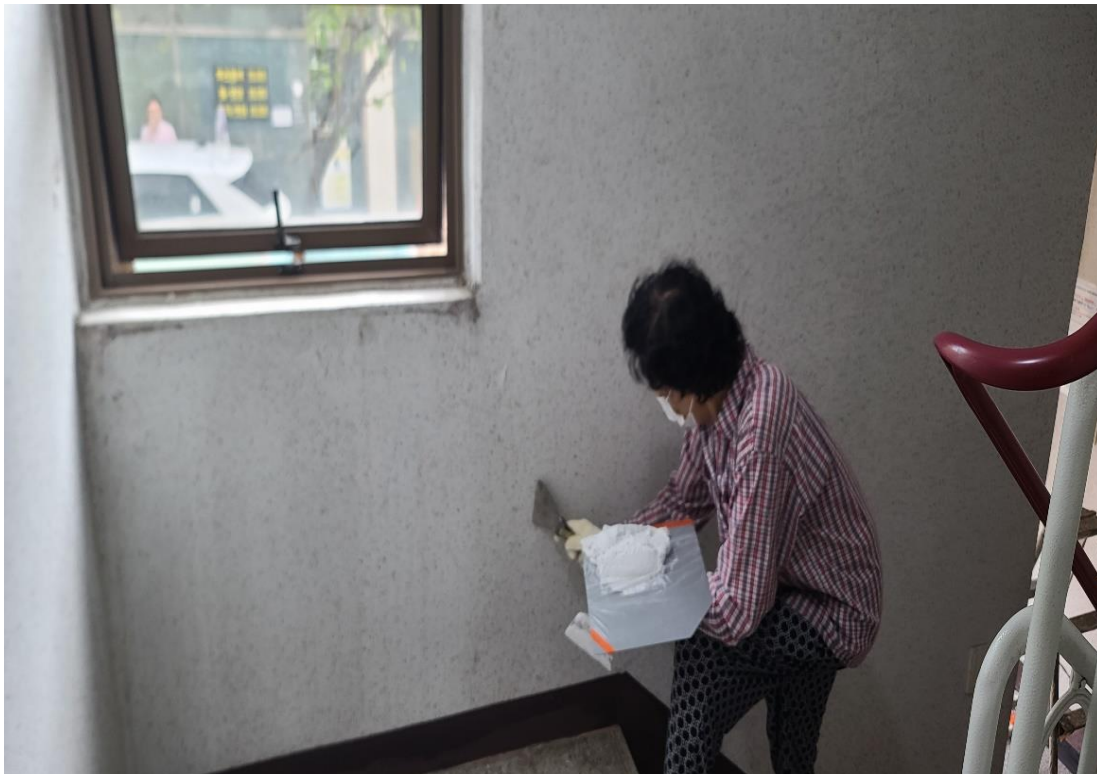
내부 균열보수

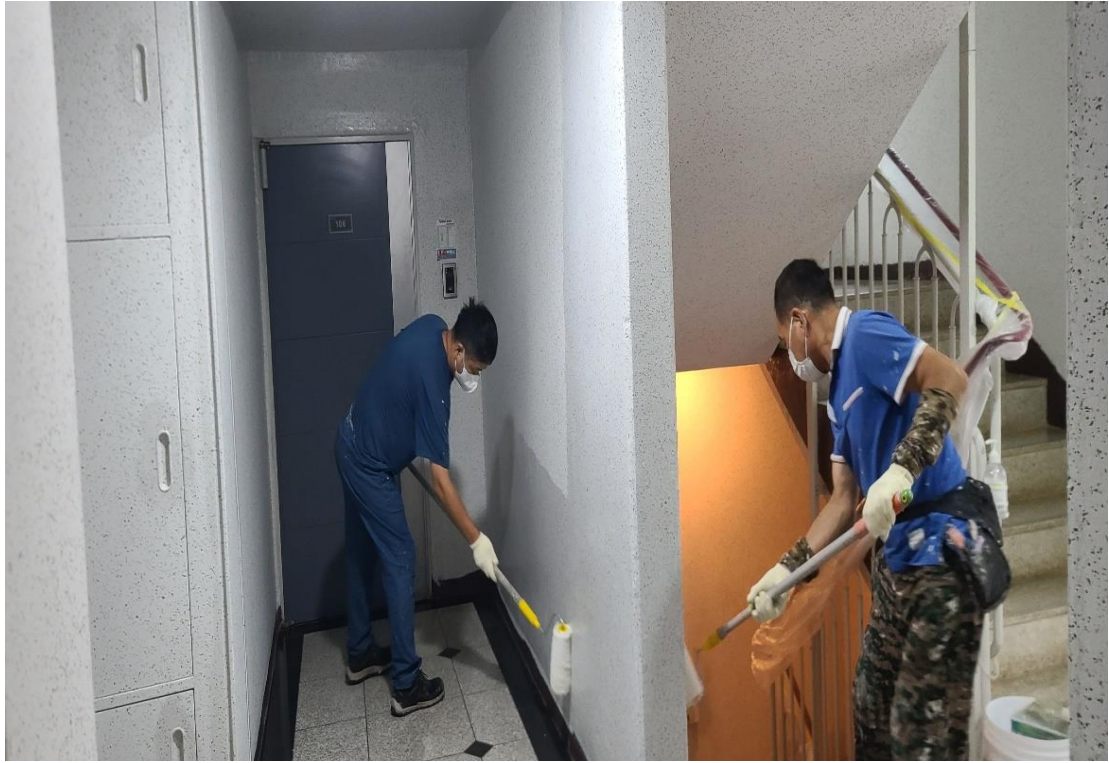
내부 수성 도장

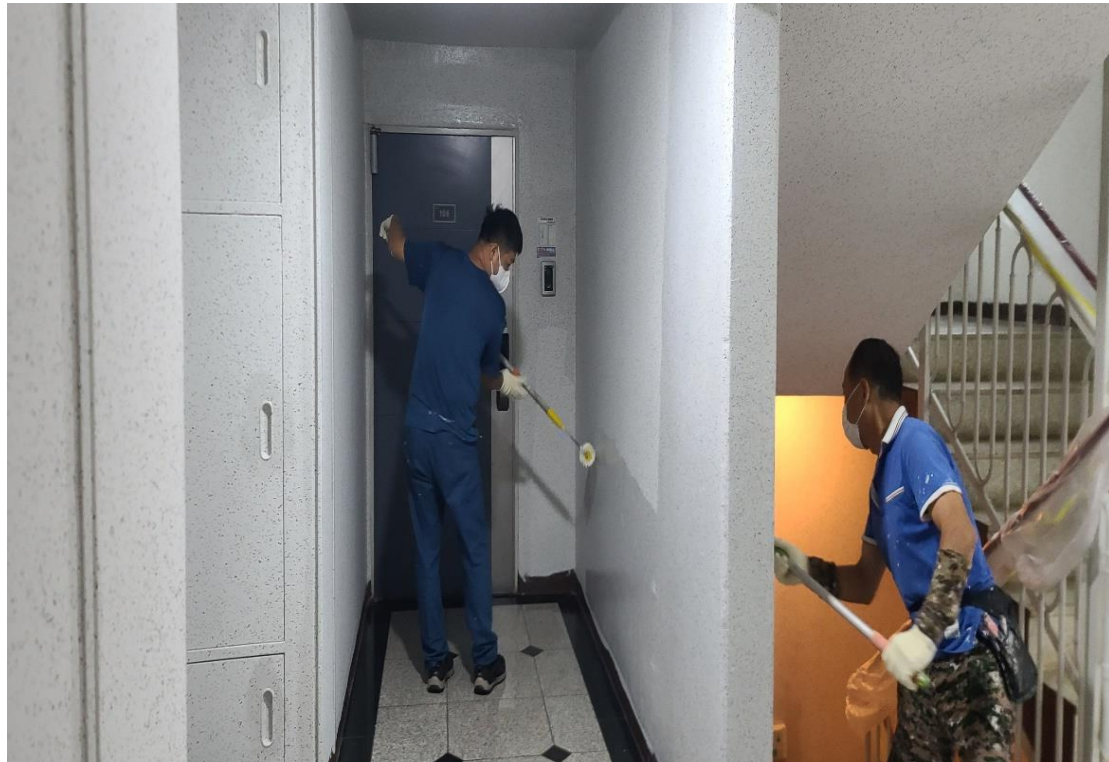
내부 수성 도장

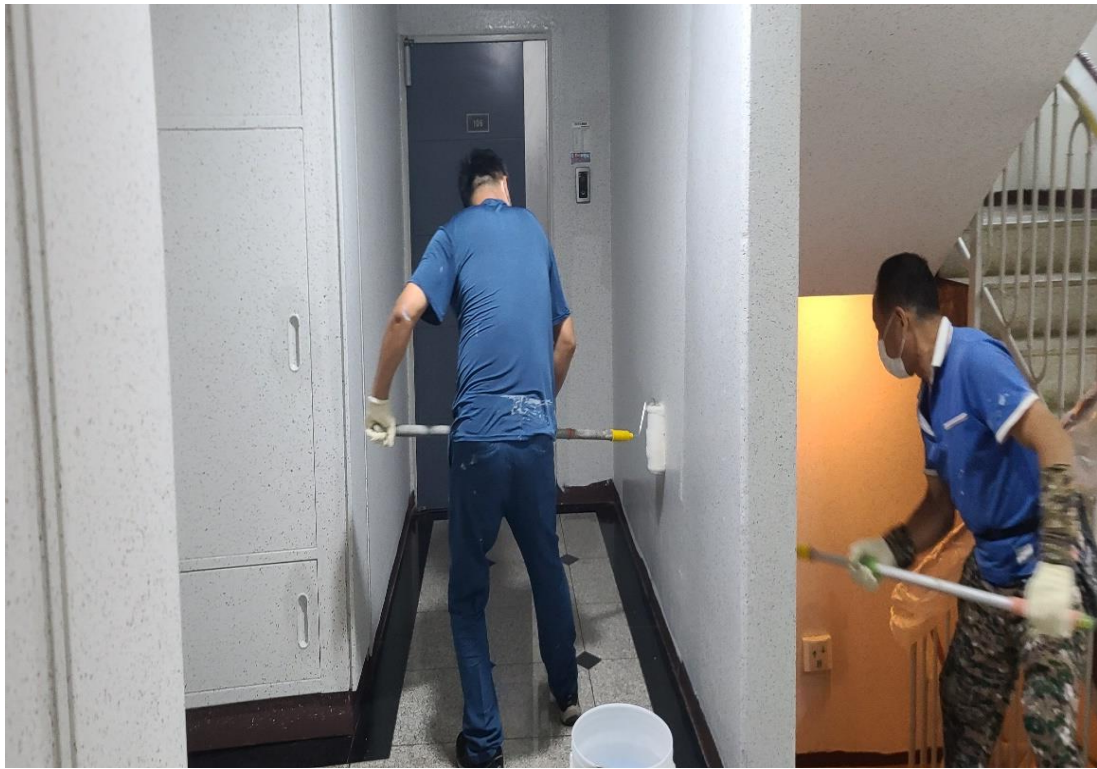
내부 수성 도장

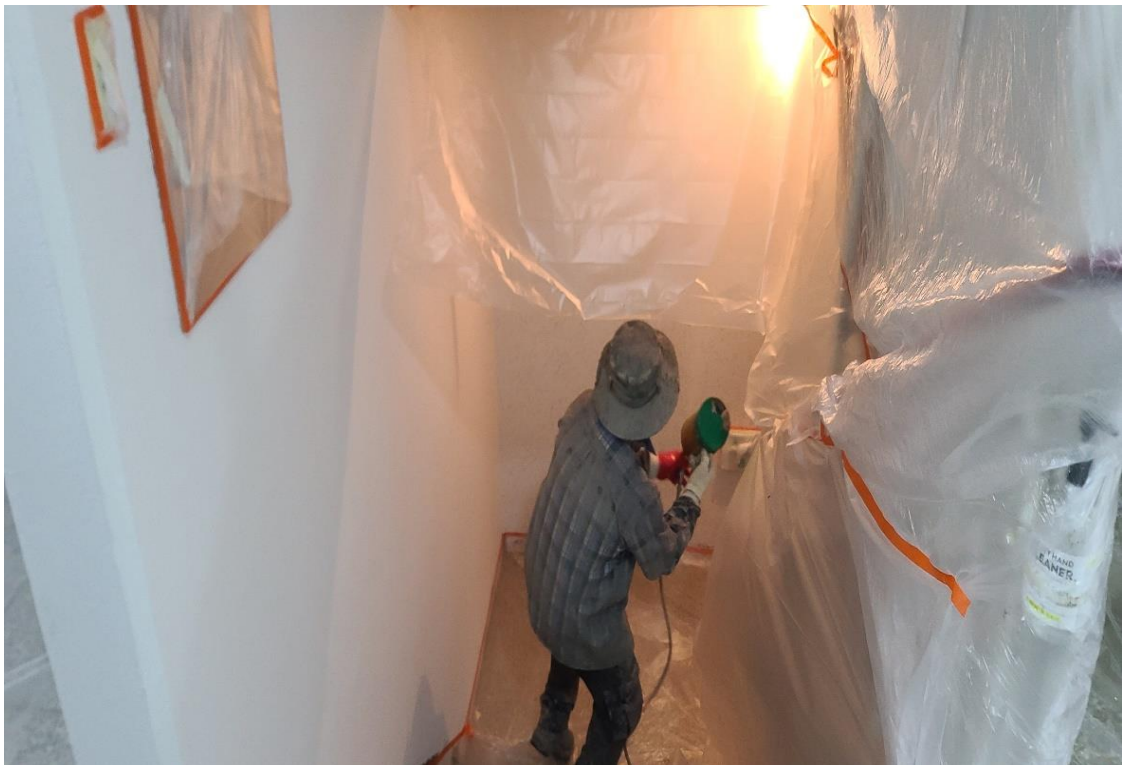
무늬코트 도장

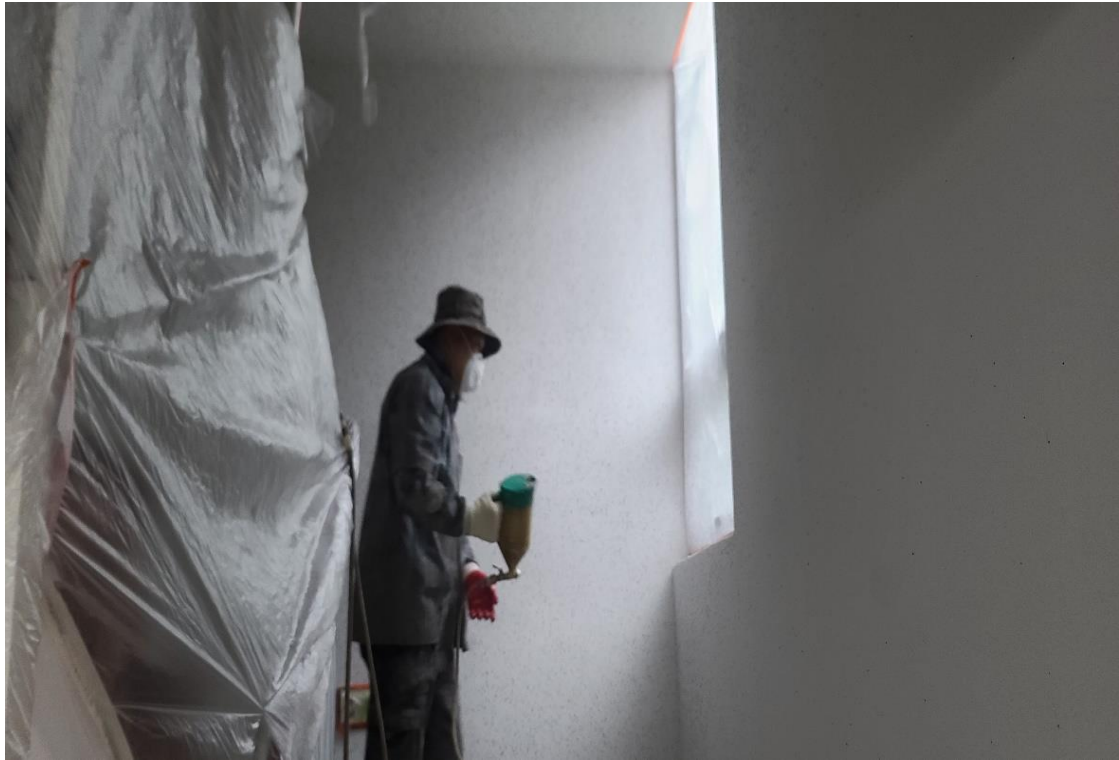
무늬코트 도장

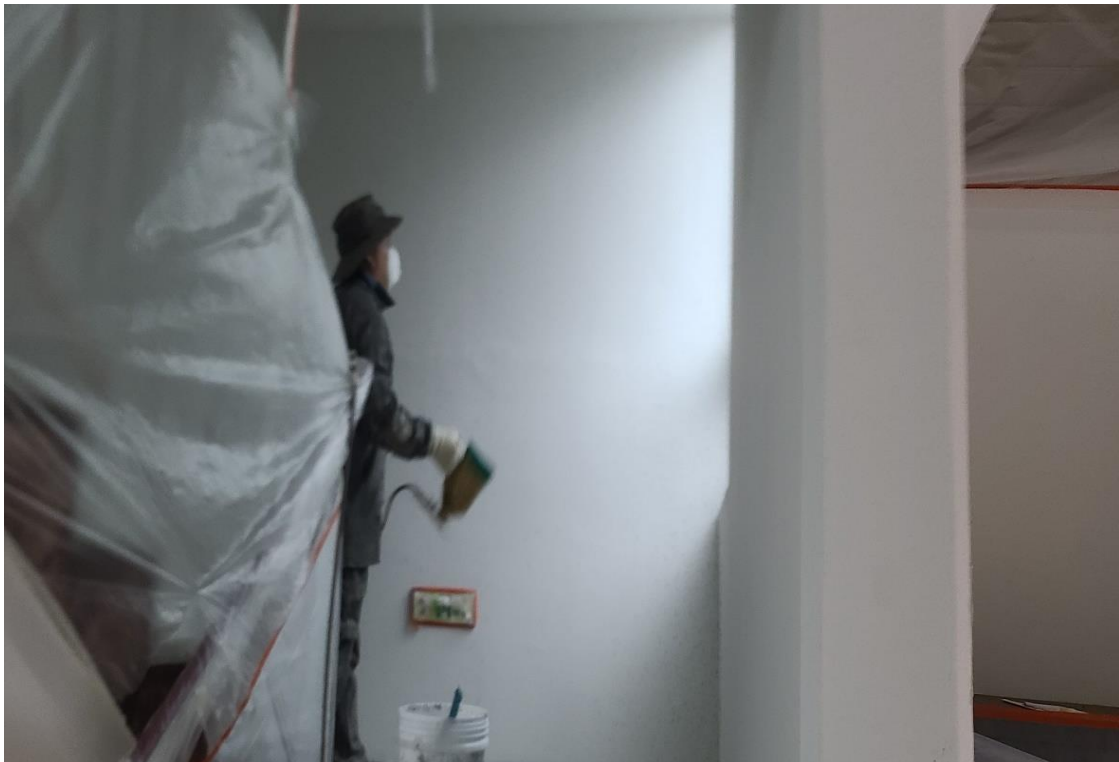
무늬코트 도장
