## 준 공 사 진 첩

■ LG원당자이아파트 ■

내,외벽 균열보수 및 재 도장공사

삼창엔지니어링(주)

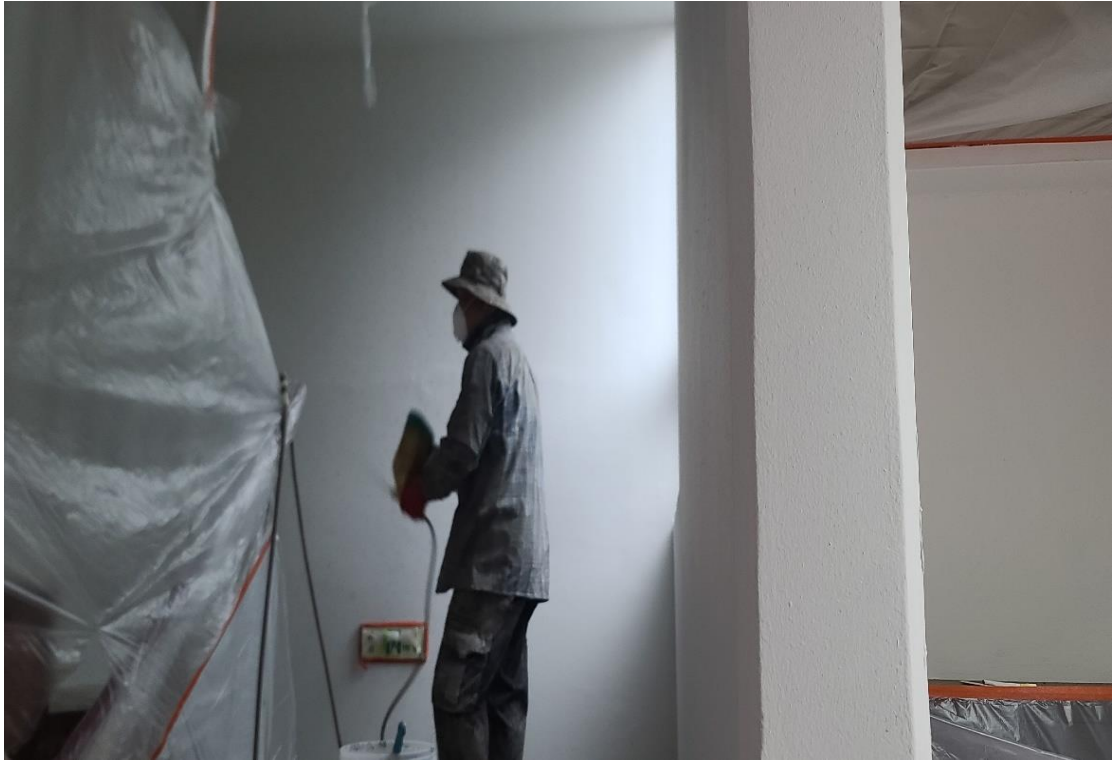
무늬코트 도장

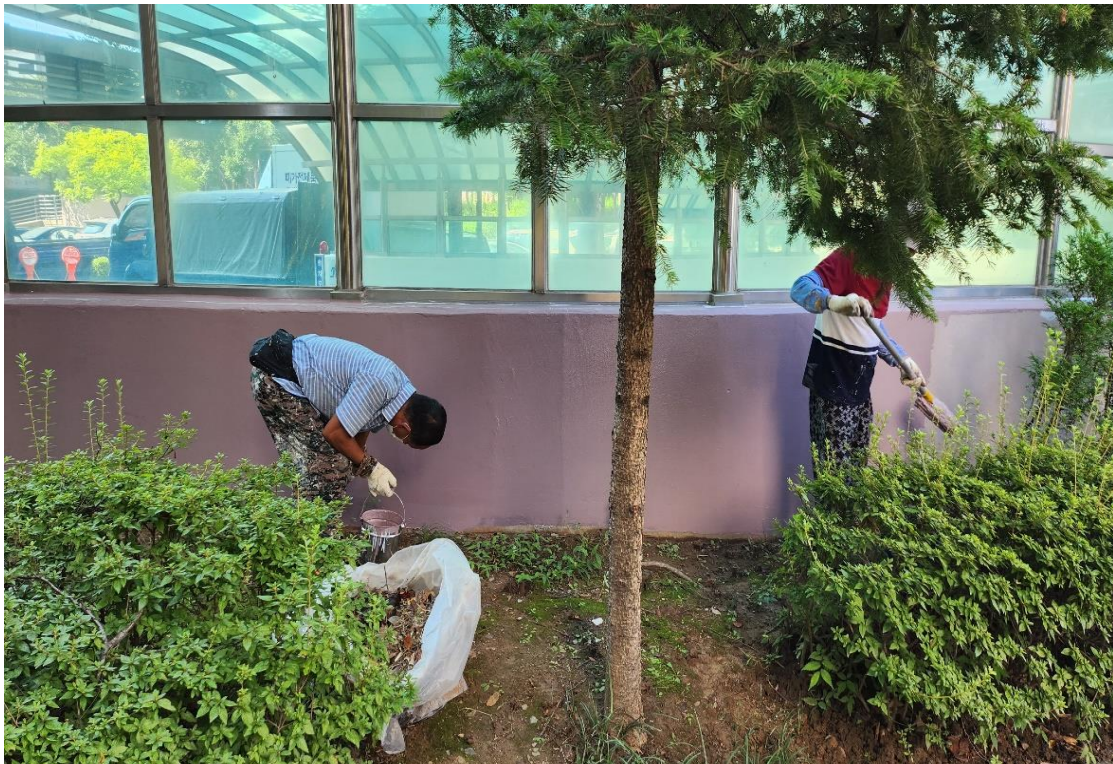
부대시설 도장

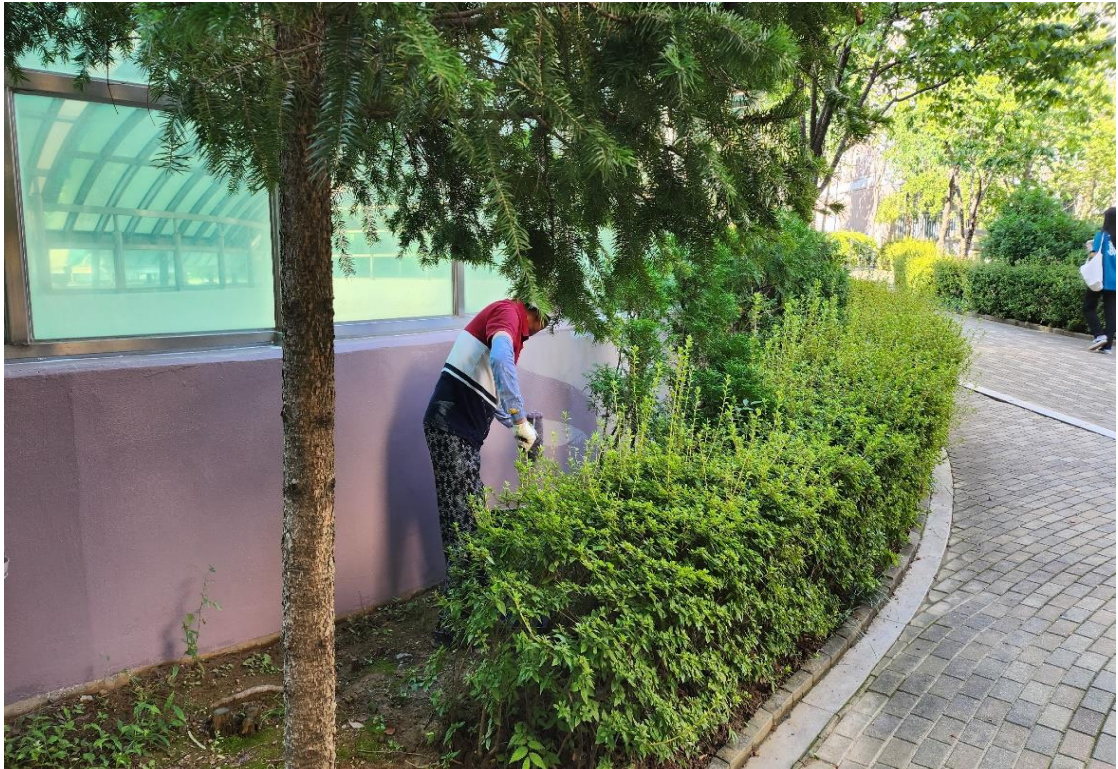
부대시설 도장

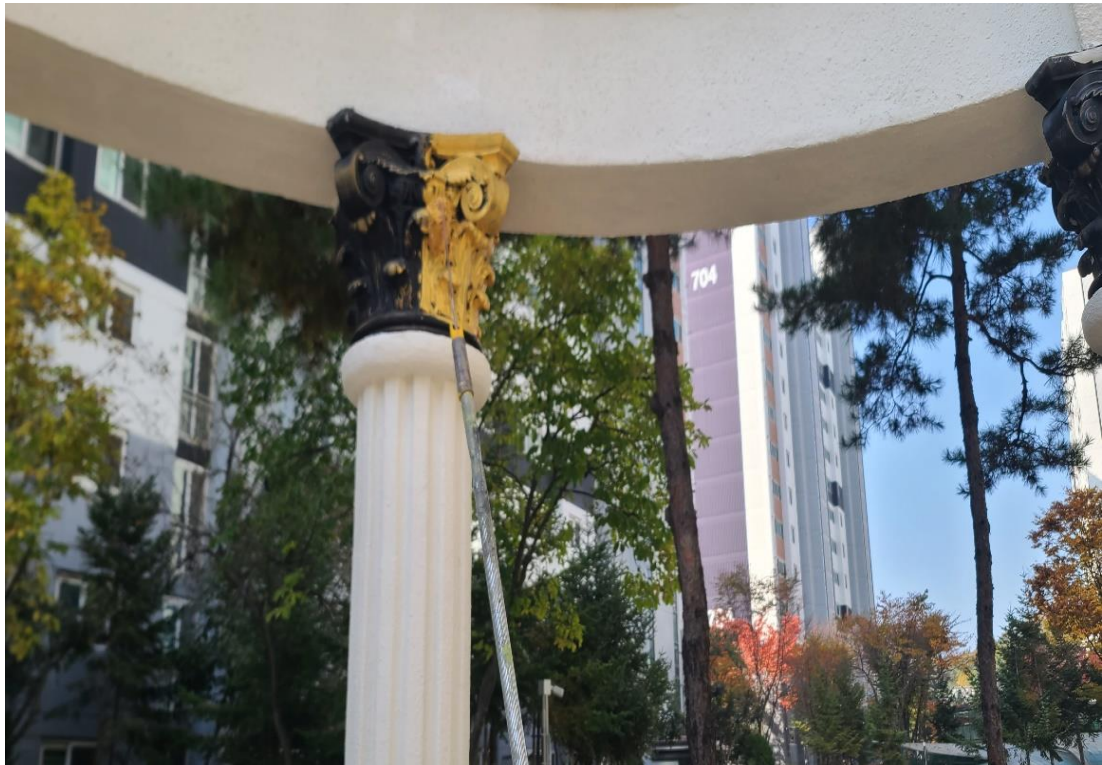
부대시설 도장

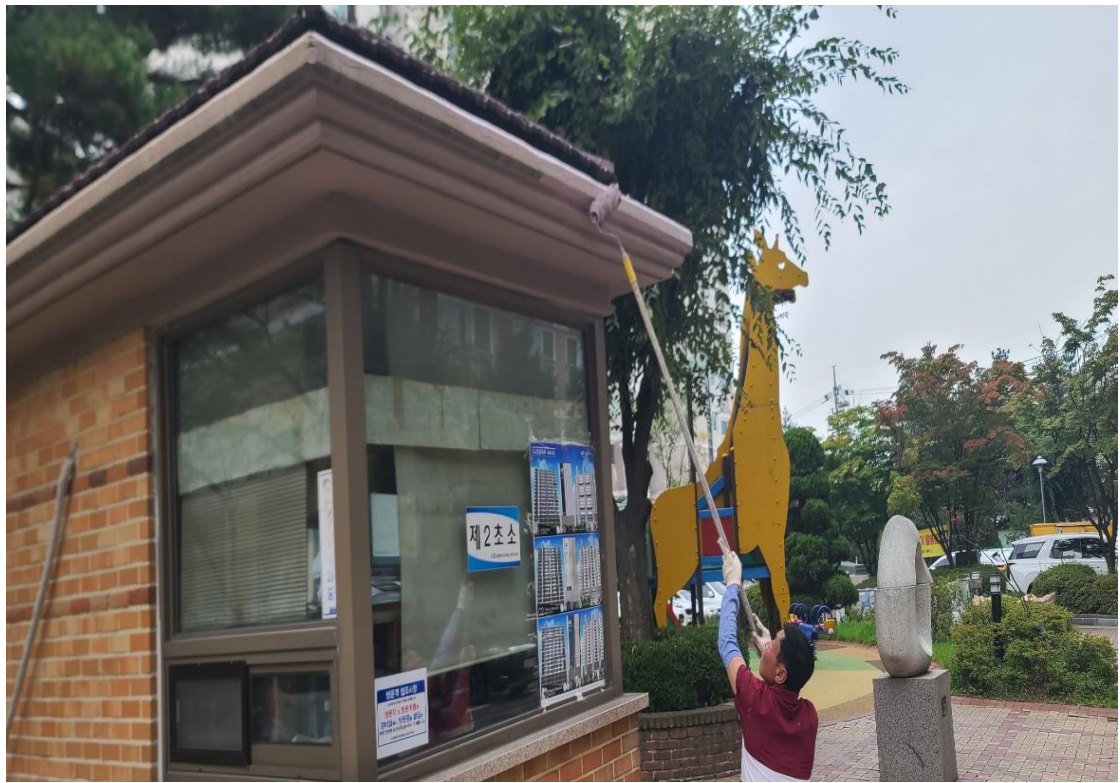
부대시설 도장

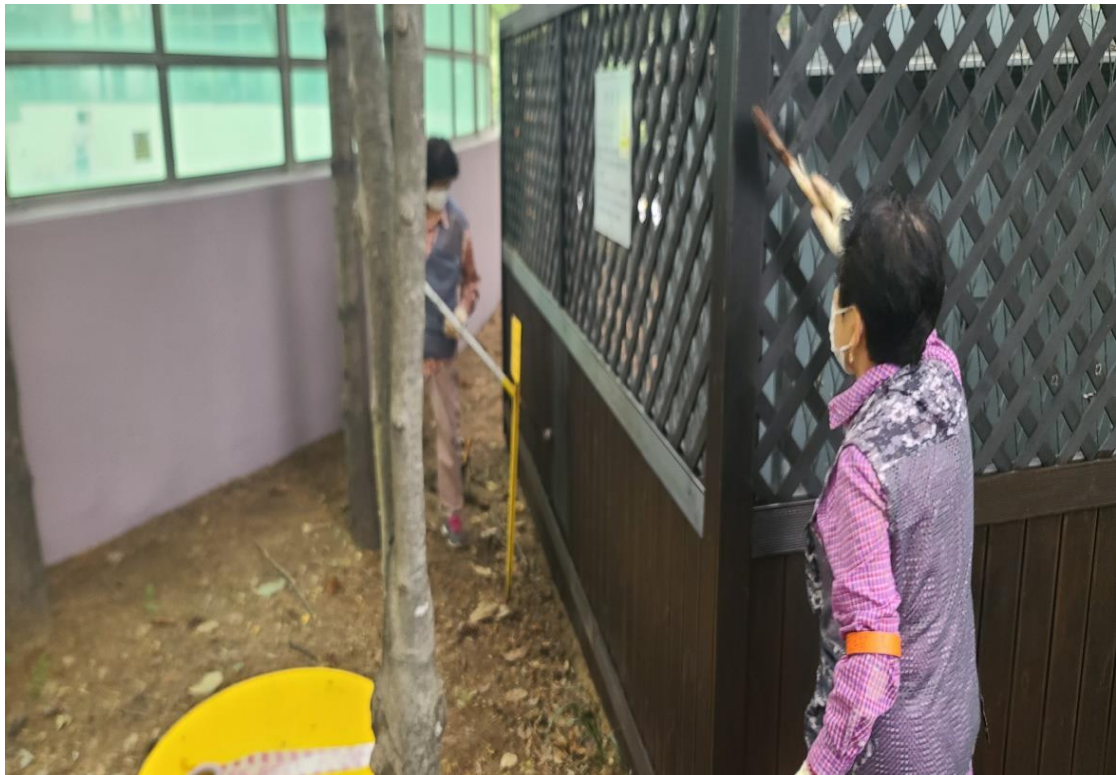
부대시설 도장

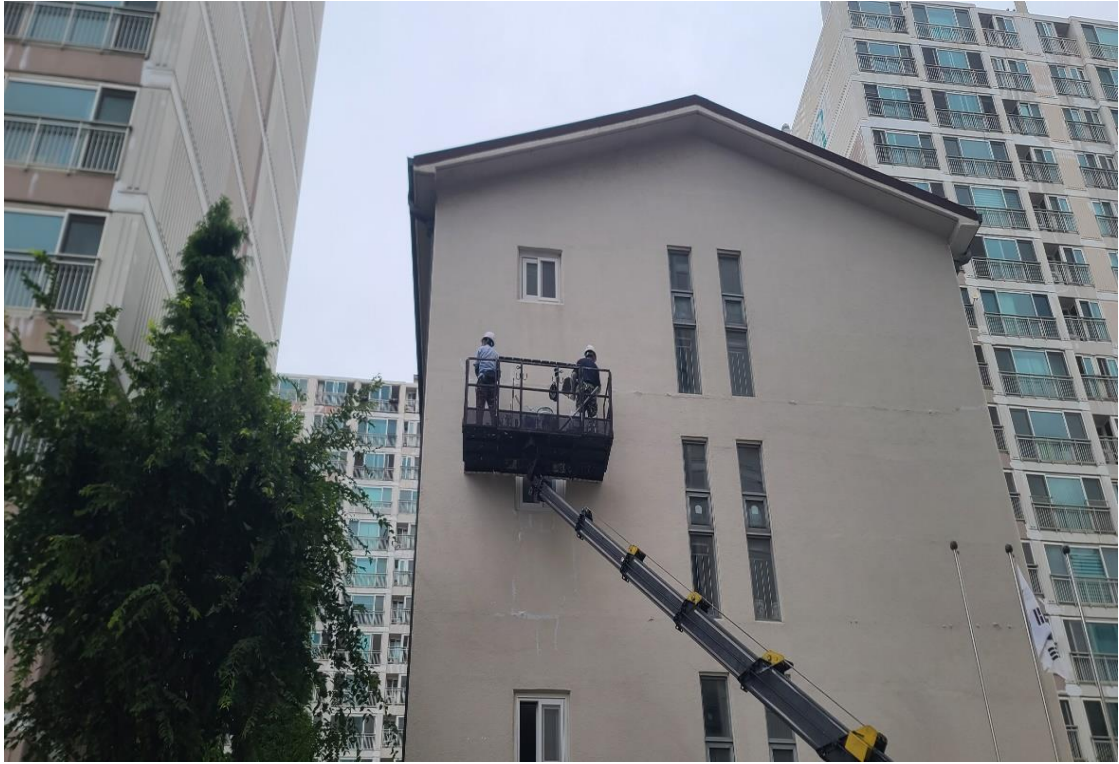
부대시설 도장

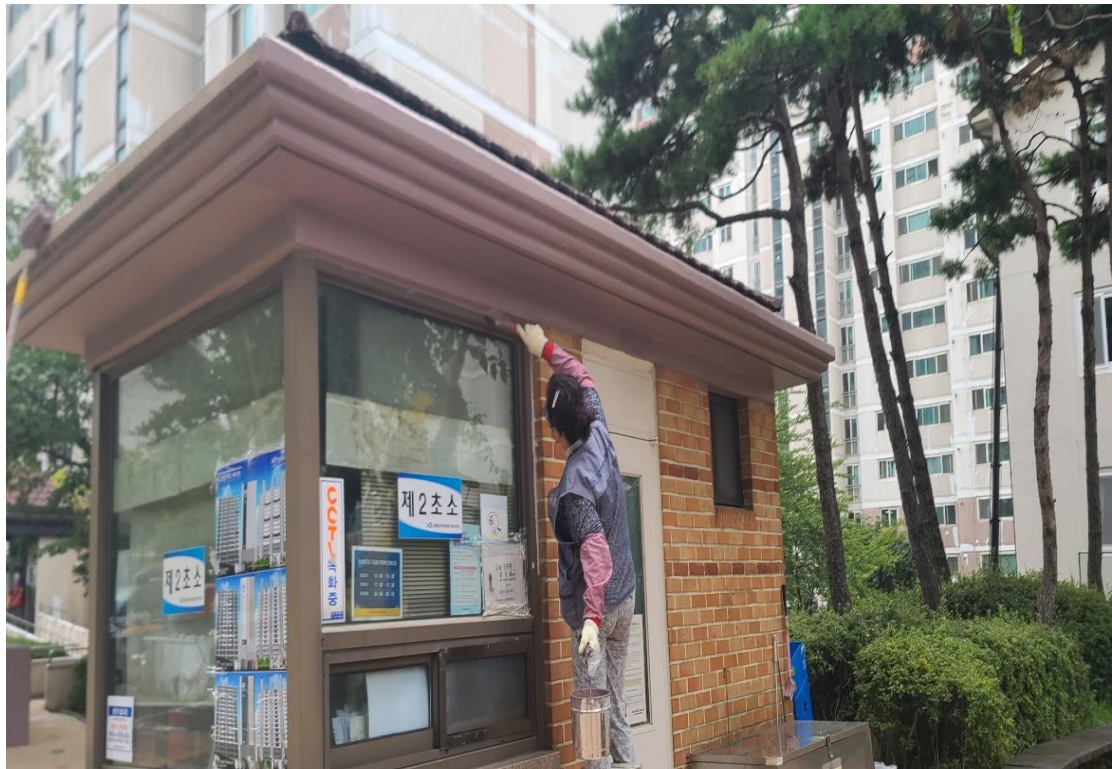
부대시설 도장

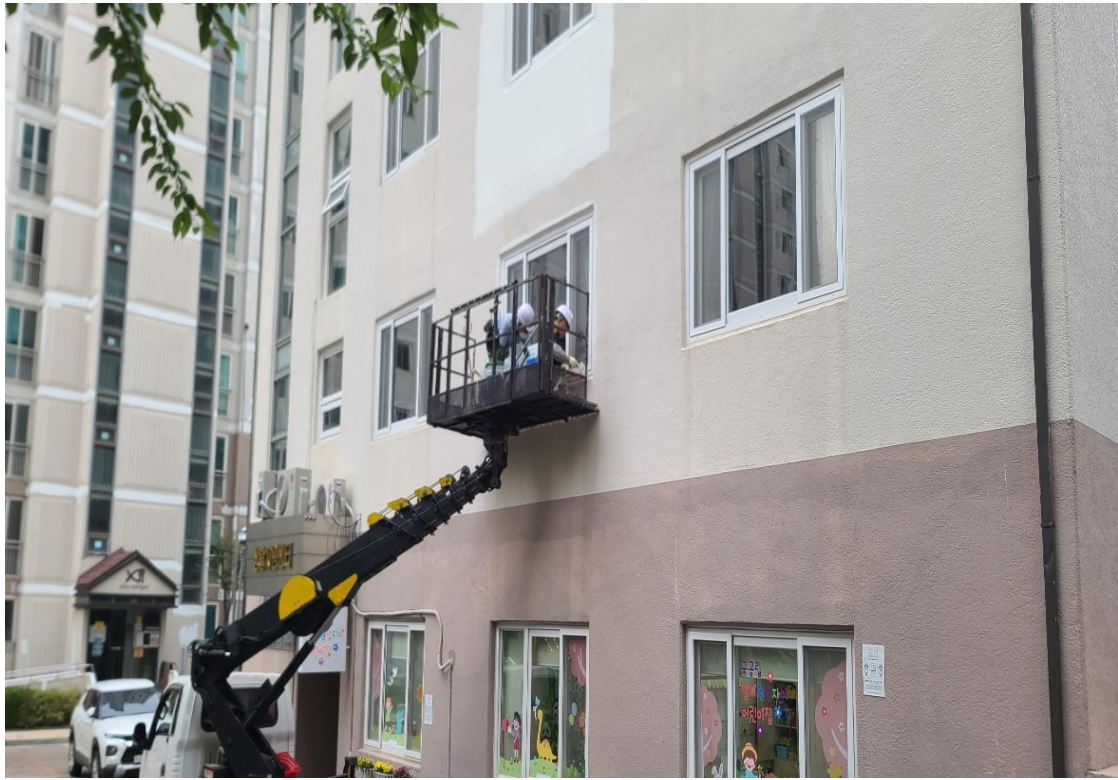
부대시설 도장

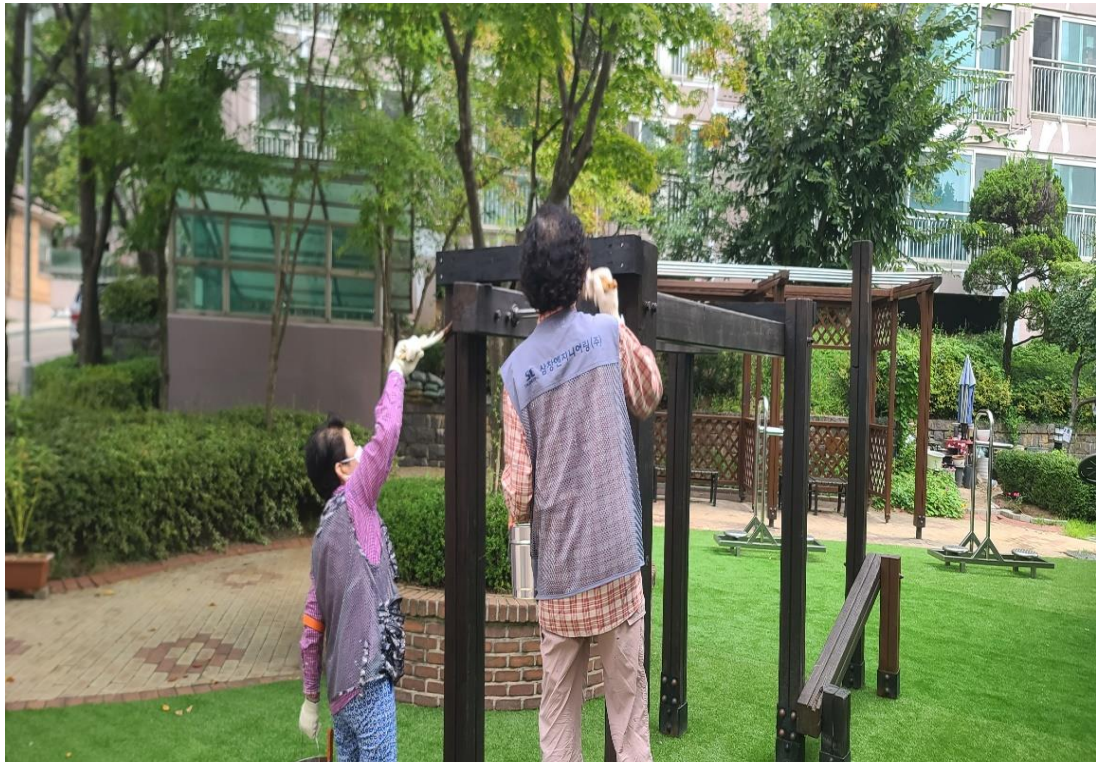
부대시설 도장

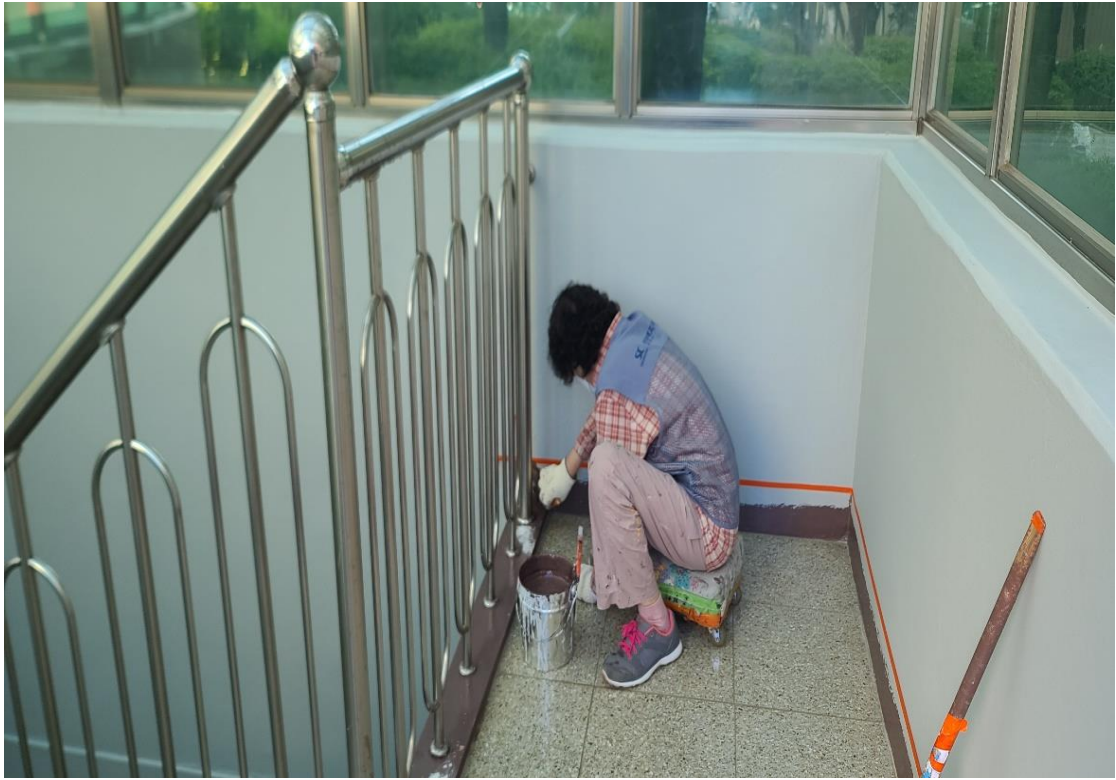
부대시설 도장

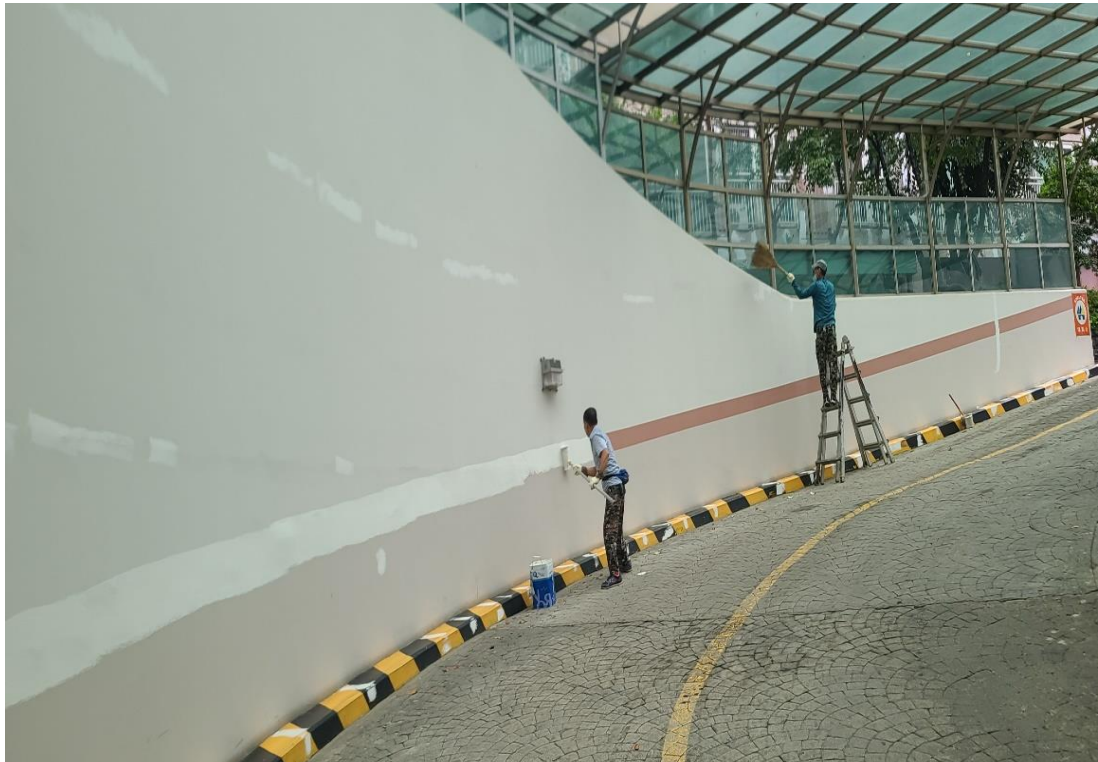
지하 주차장 도장

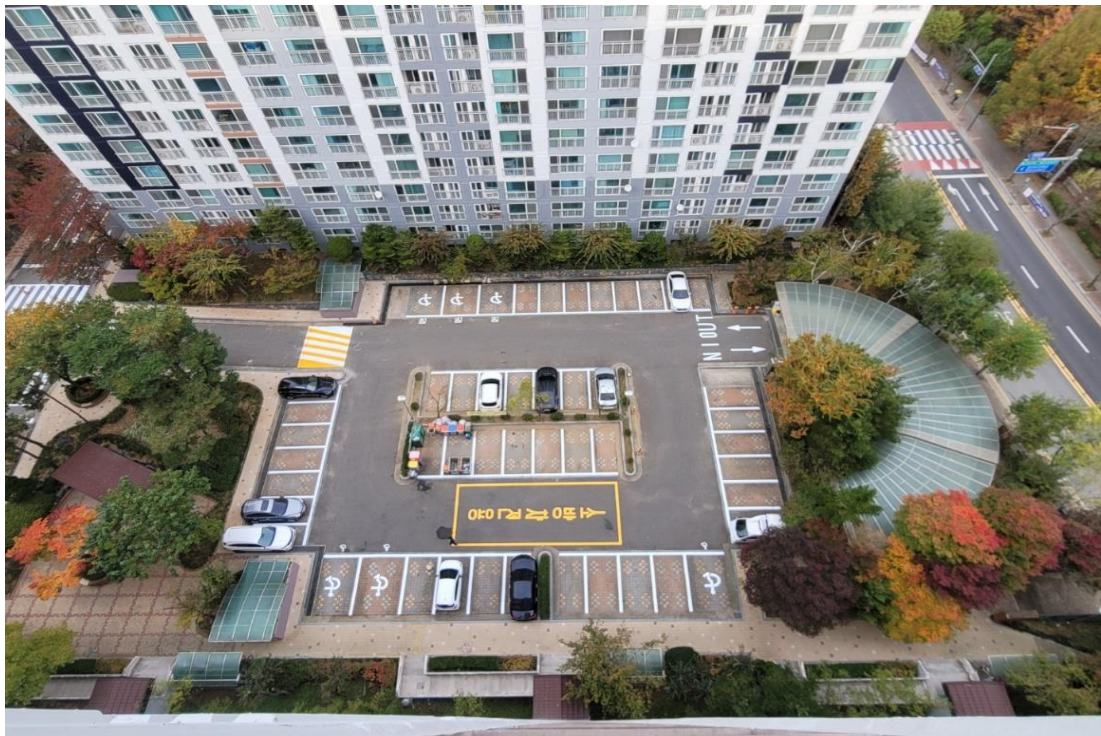
공사후

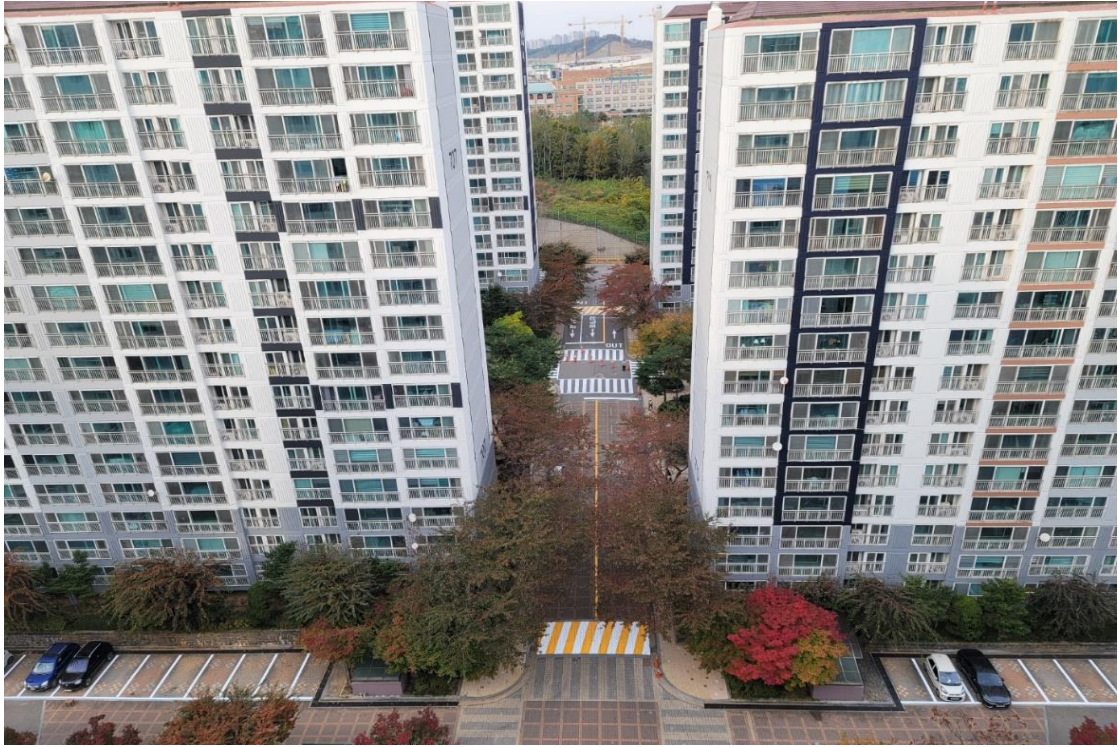
공사후

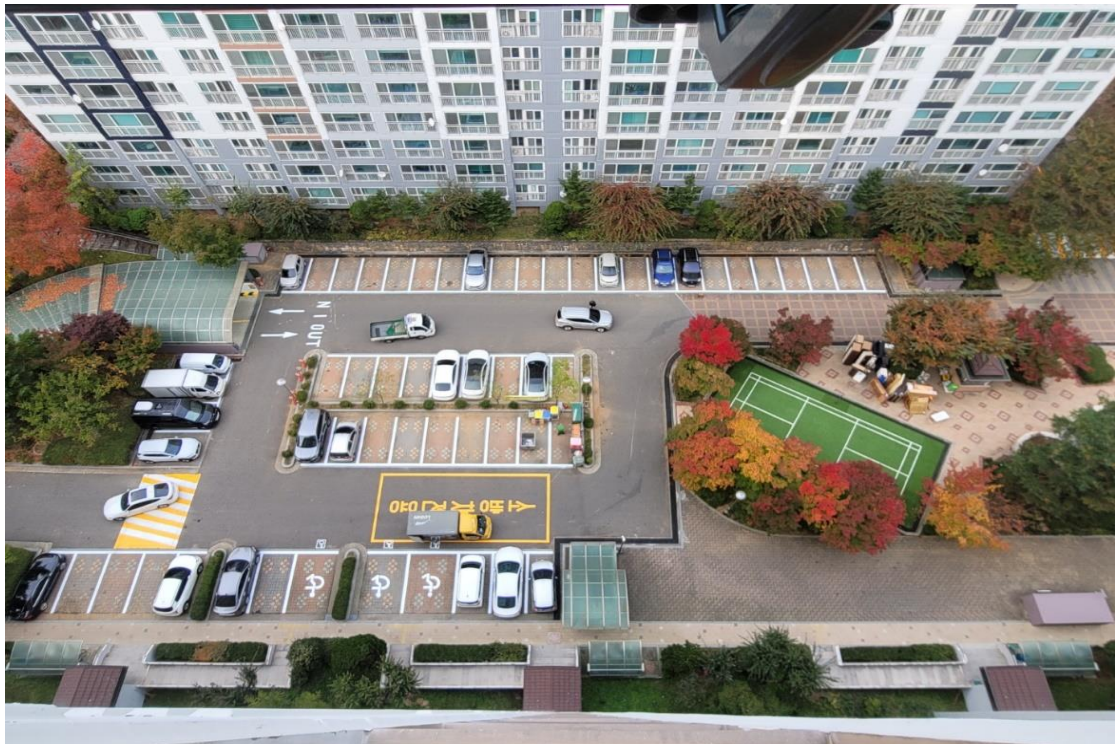
공사후
