# 준 공 사 진 첩

일산동양아파트

외벽 및 지하주차장 내부 균열보수, 재 도장공사

삼창엔지니어링 주식회사

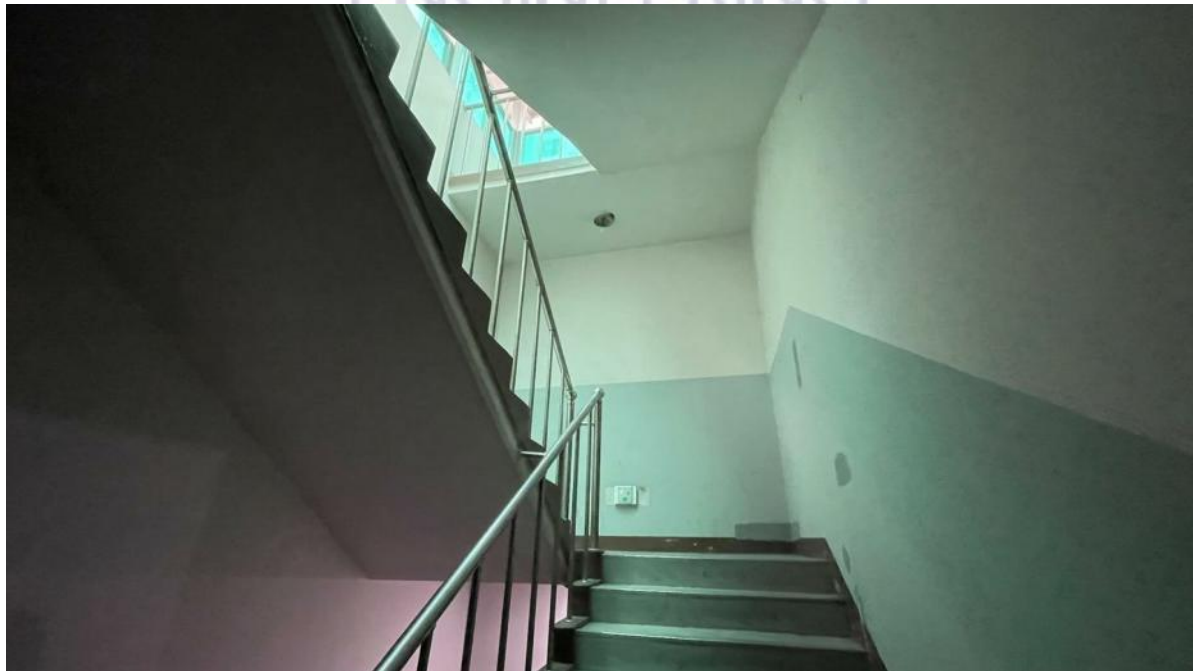
공사 전

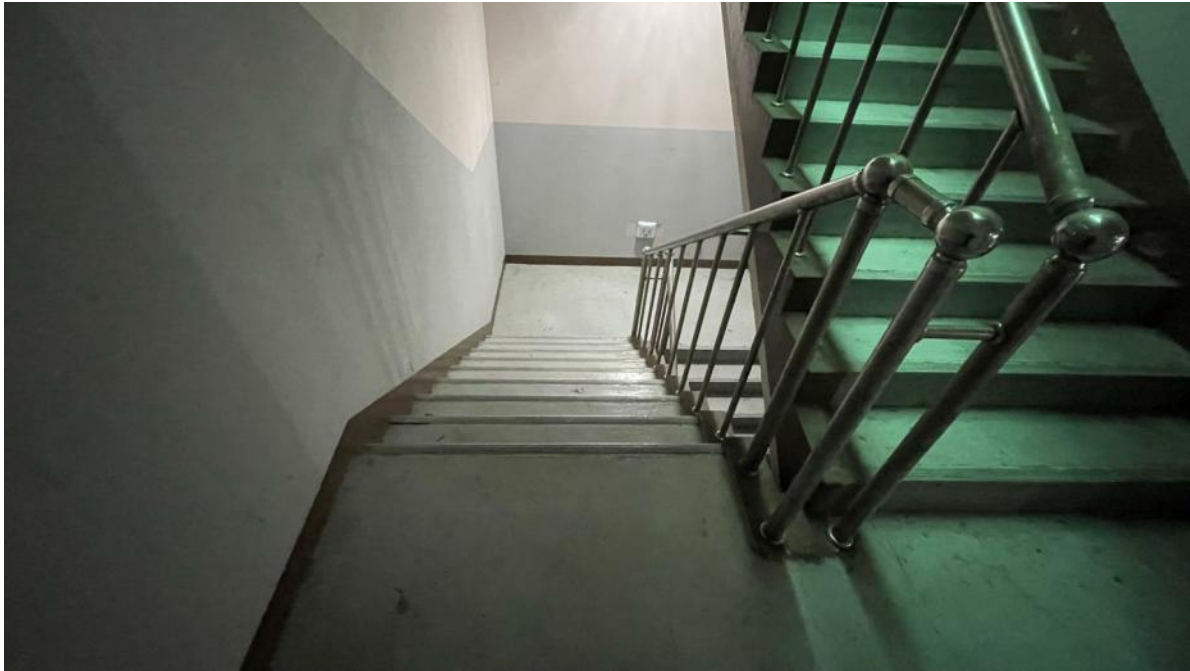
공사 전

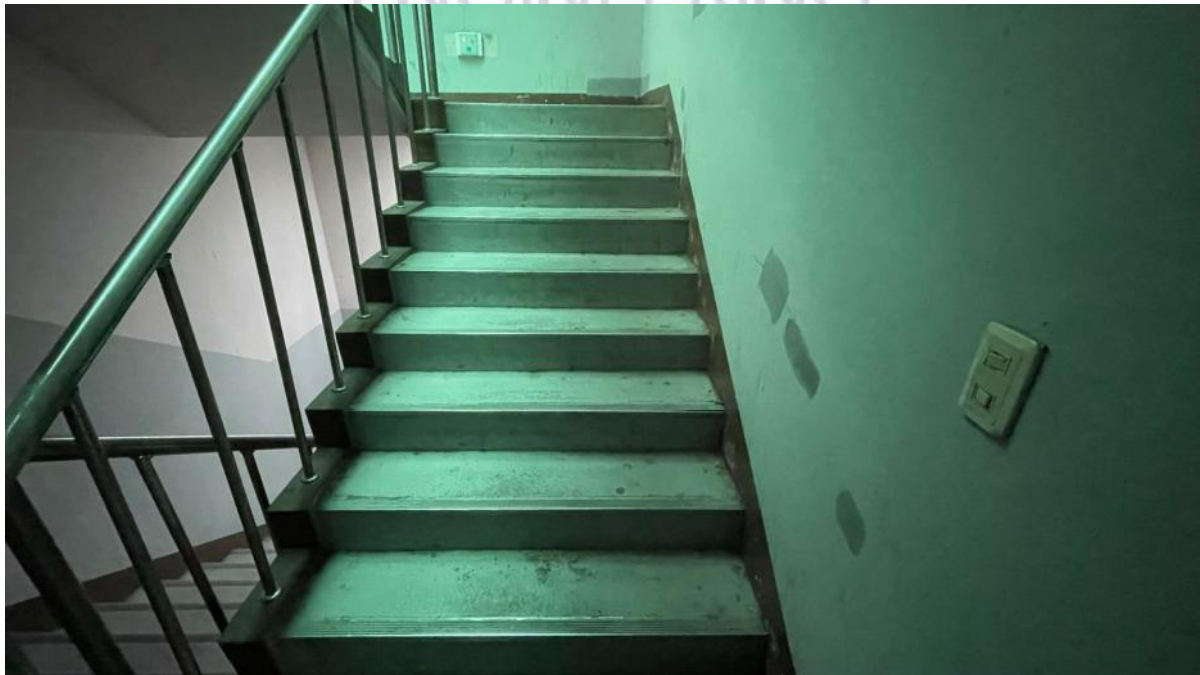
공사 전

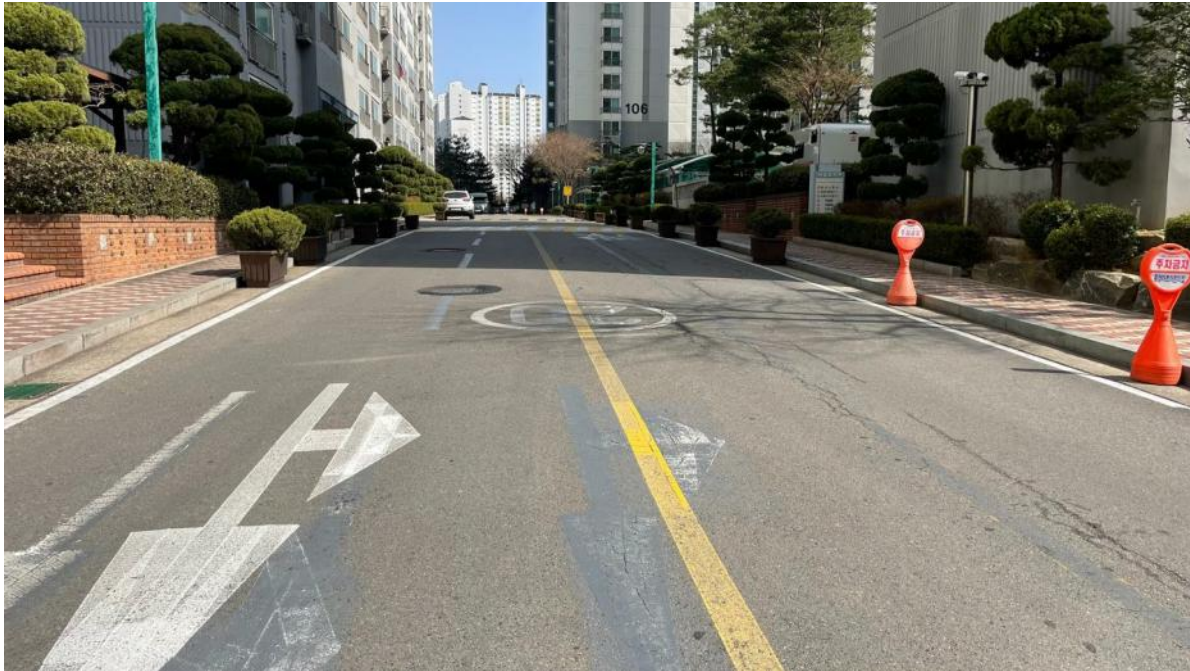
공사 전

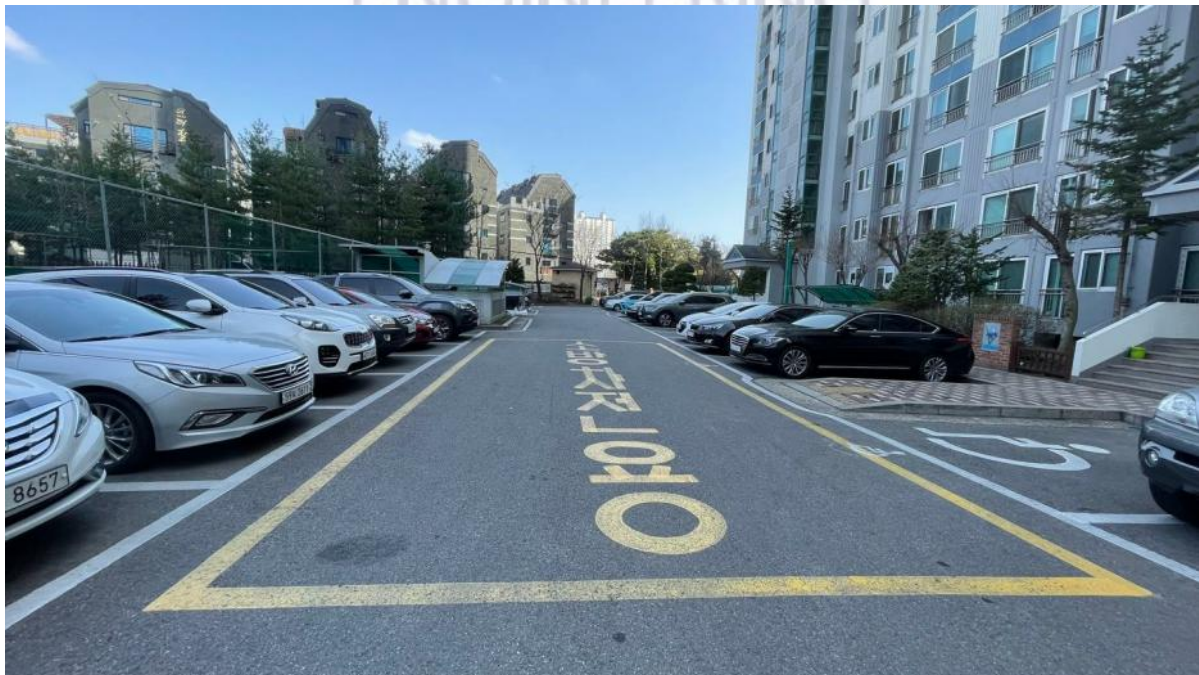
공사 전

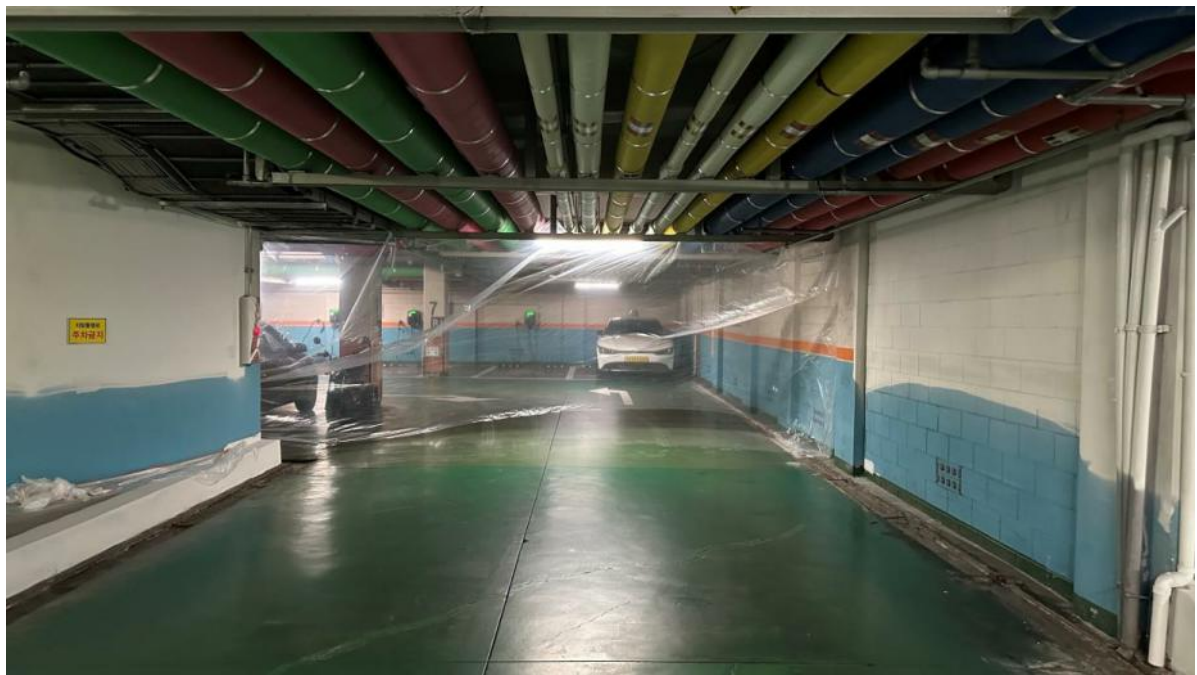
지하주차장 내부 도장작업

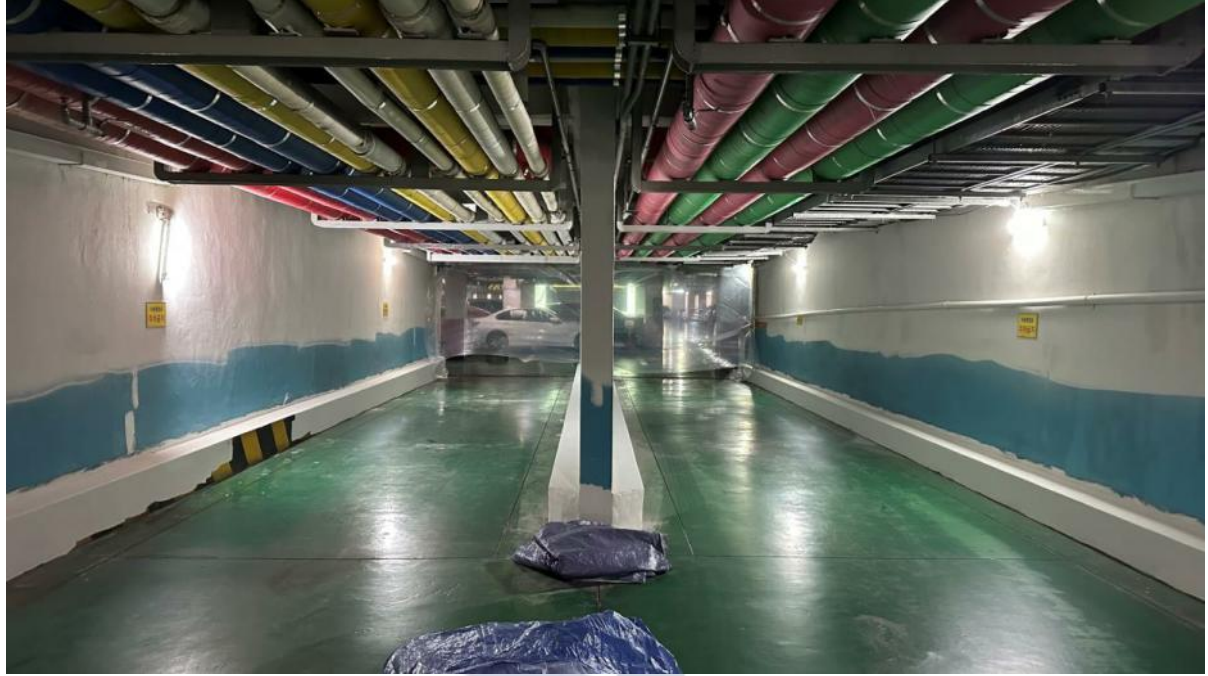
지하주차장 내부 도장작업

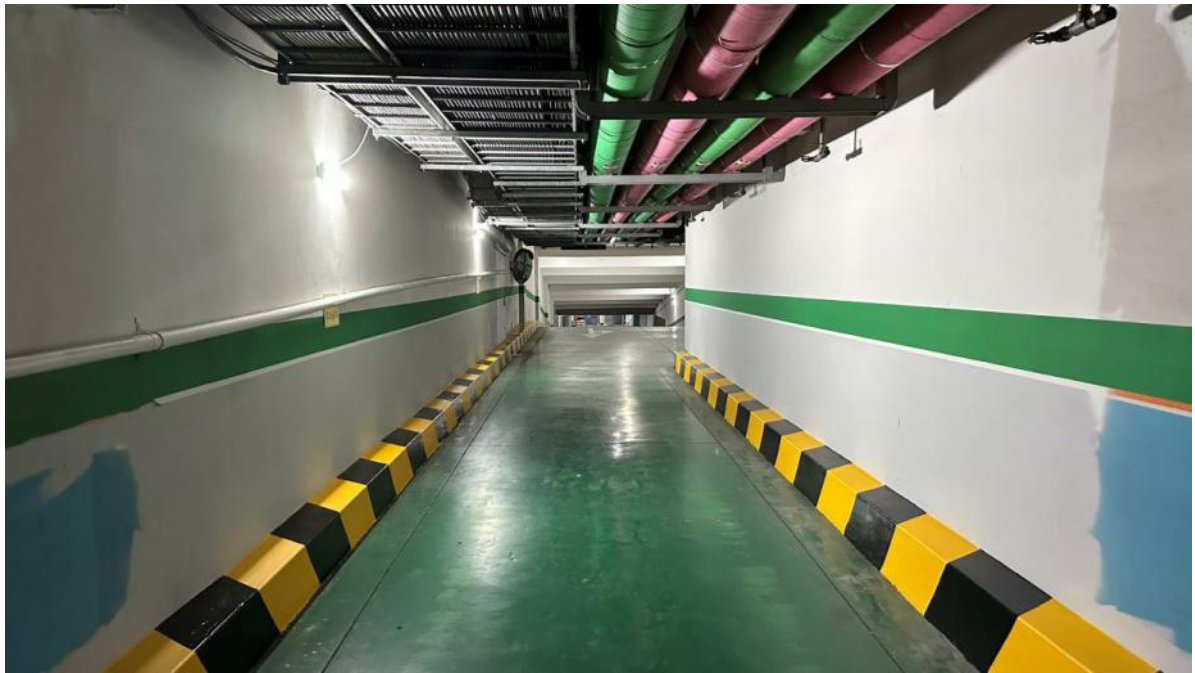
지하주차장 내부 도장작업

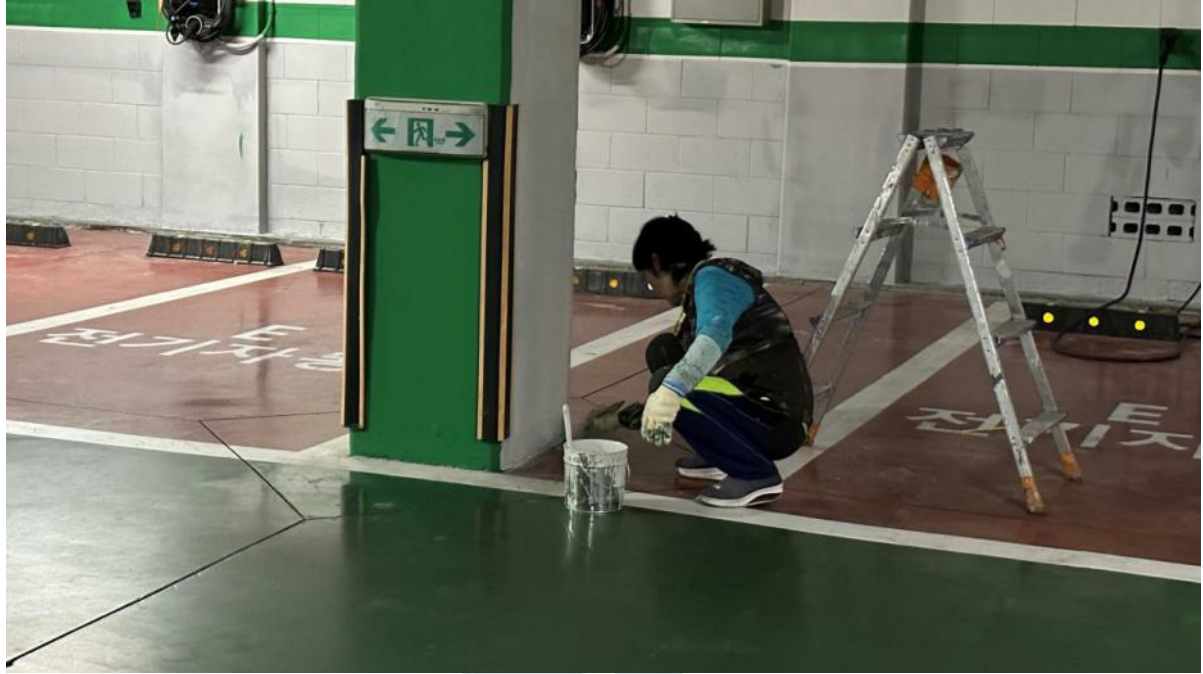
지하주차장 내부 도장작업

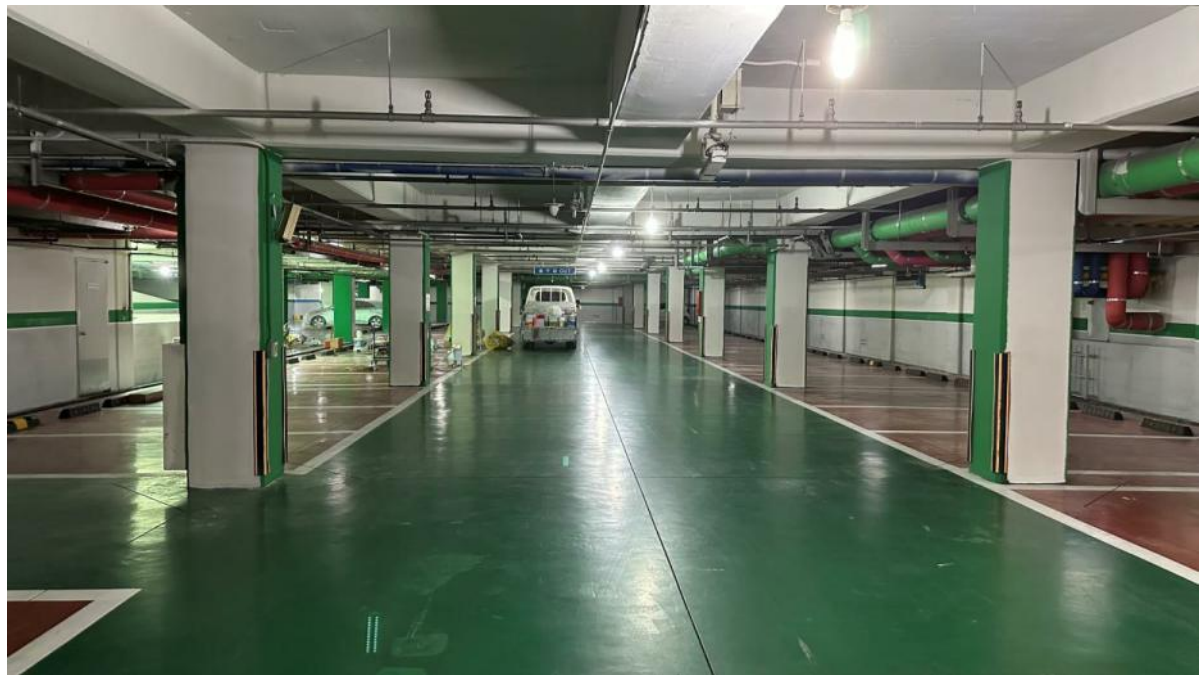
지하주차장 내부 도장작업

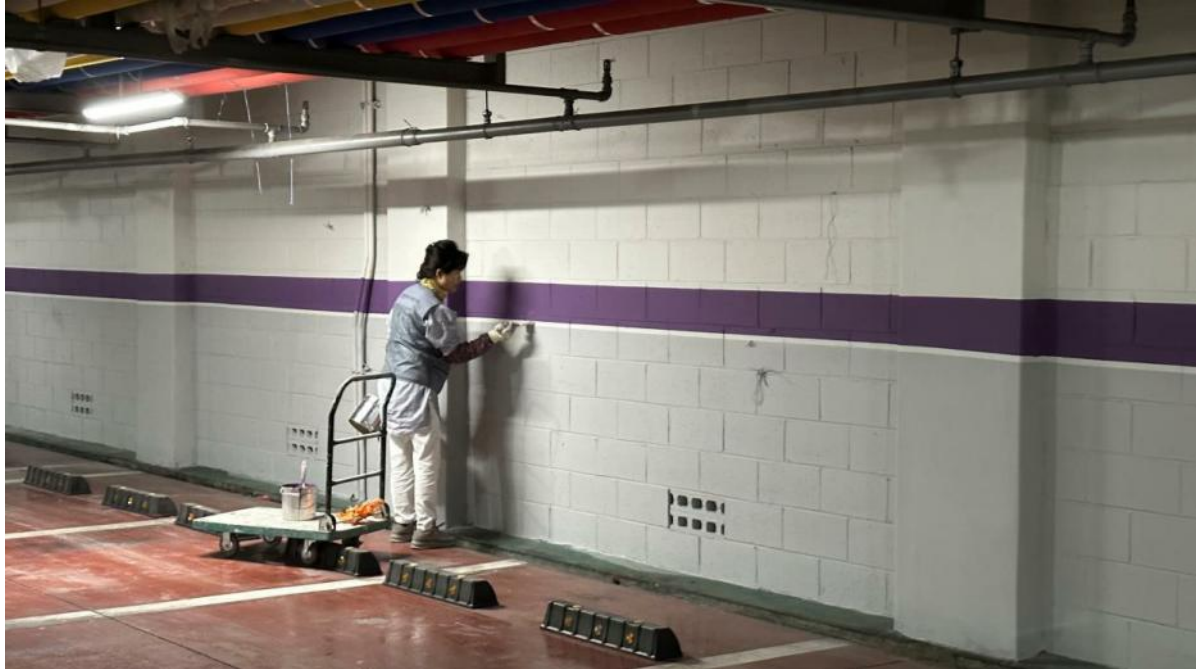
지하주차장 내부 도장작업

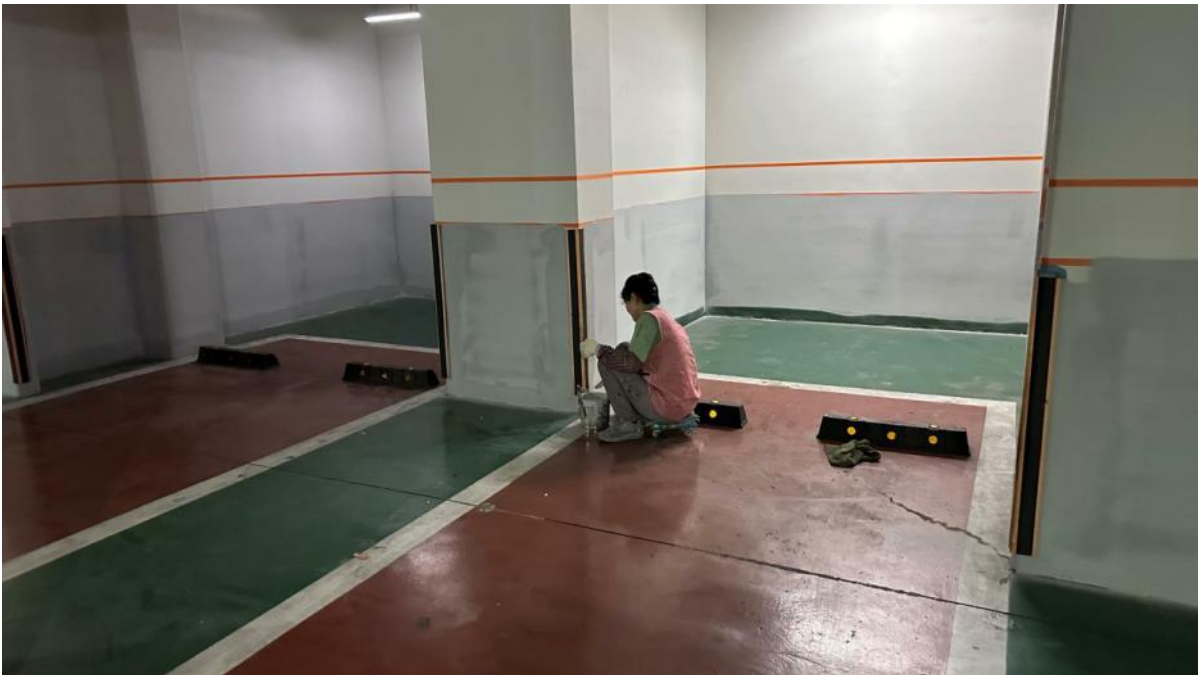
지하주차장 내부 도장작업

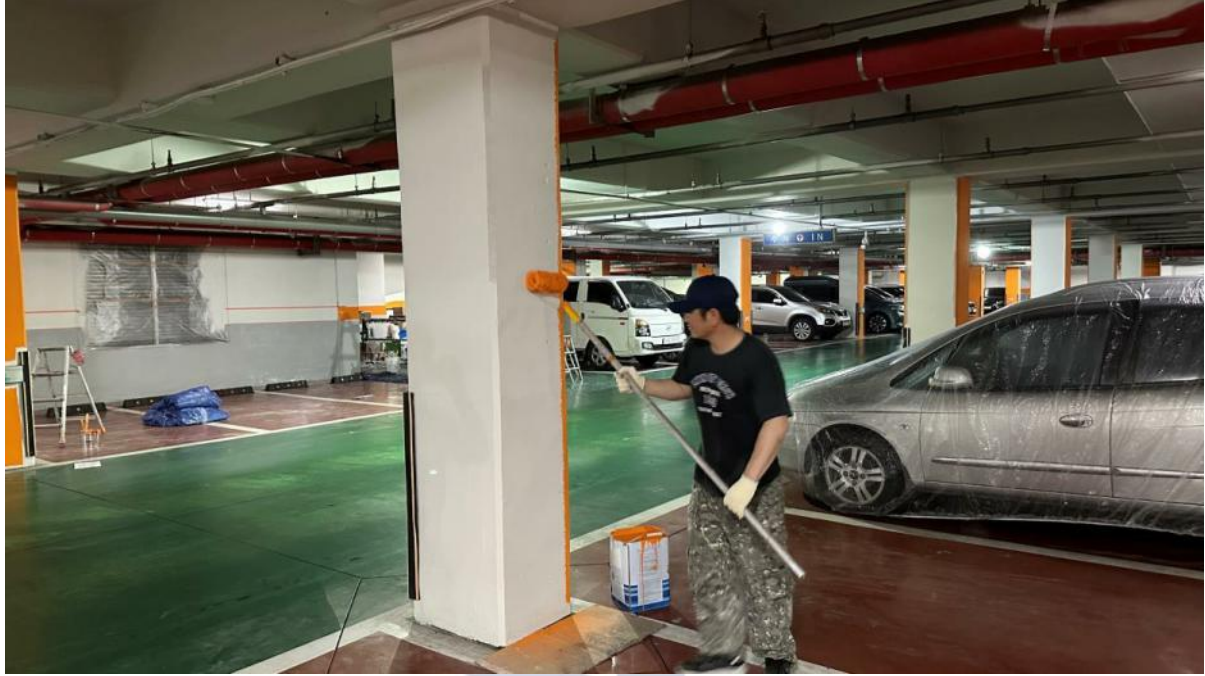
지하주차장 내부 도장작업

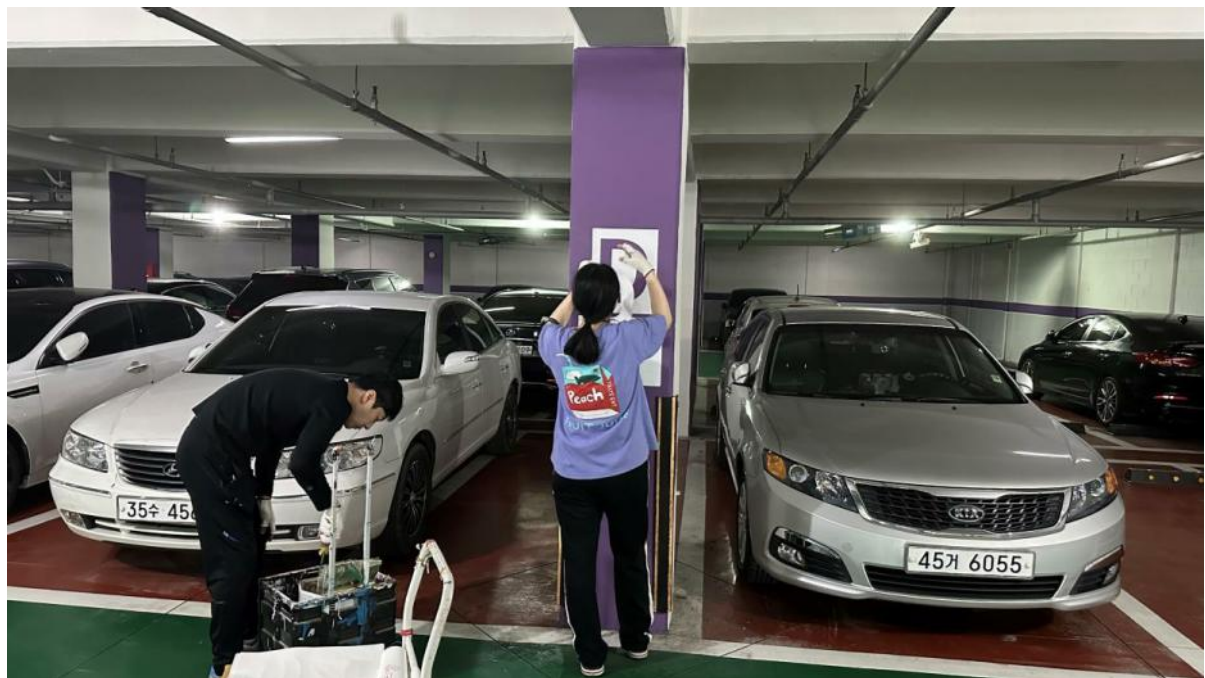
지하주차장 내부 그래픽작업

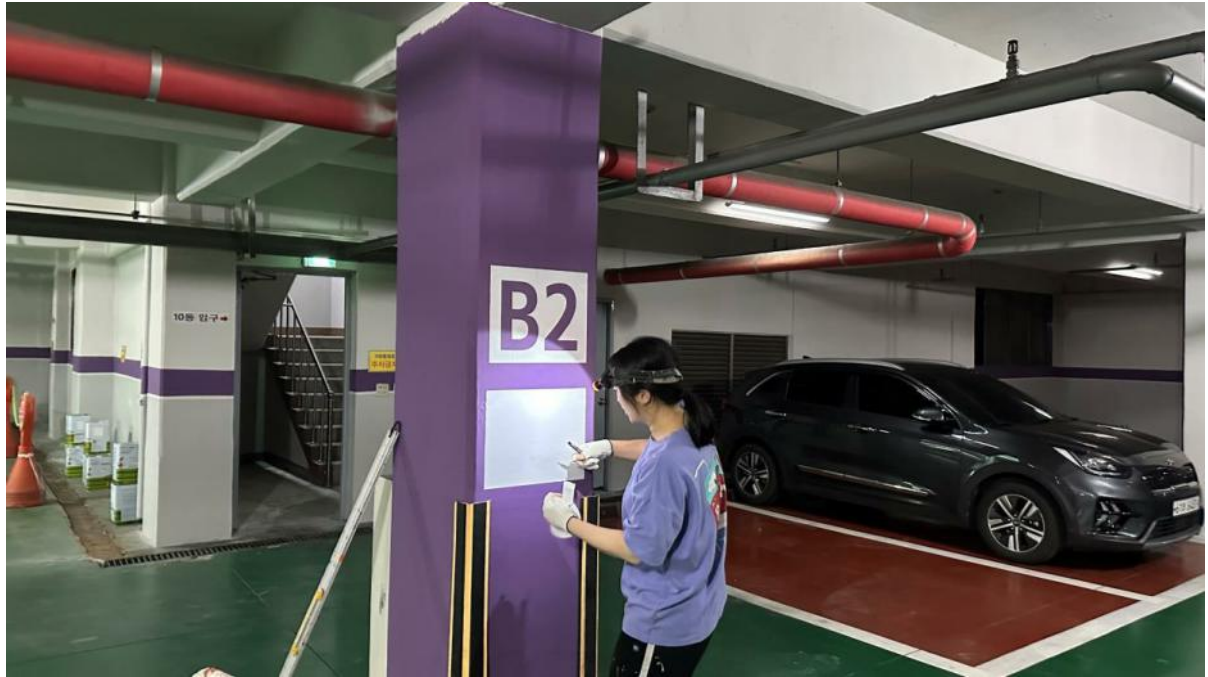
지하주차장 내부 그래픽작업

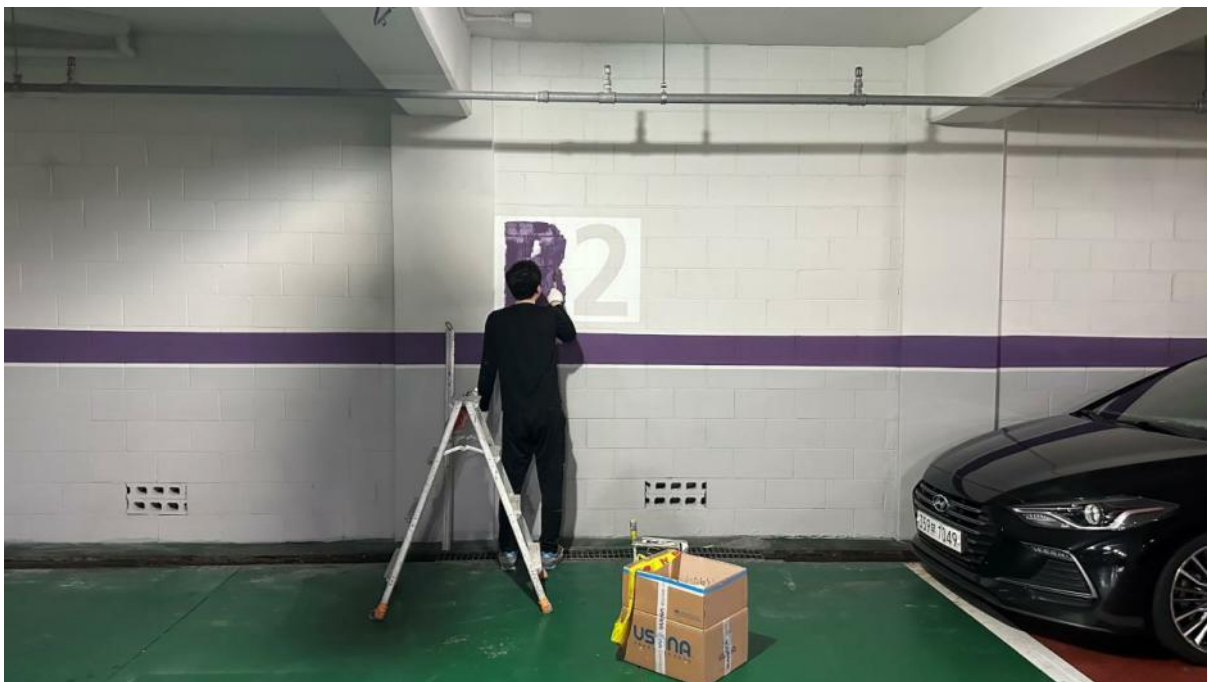
지하주차장 내부 그래픽작업

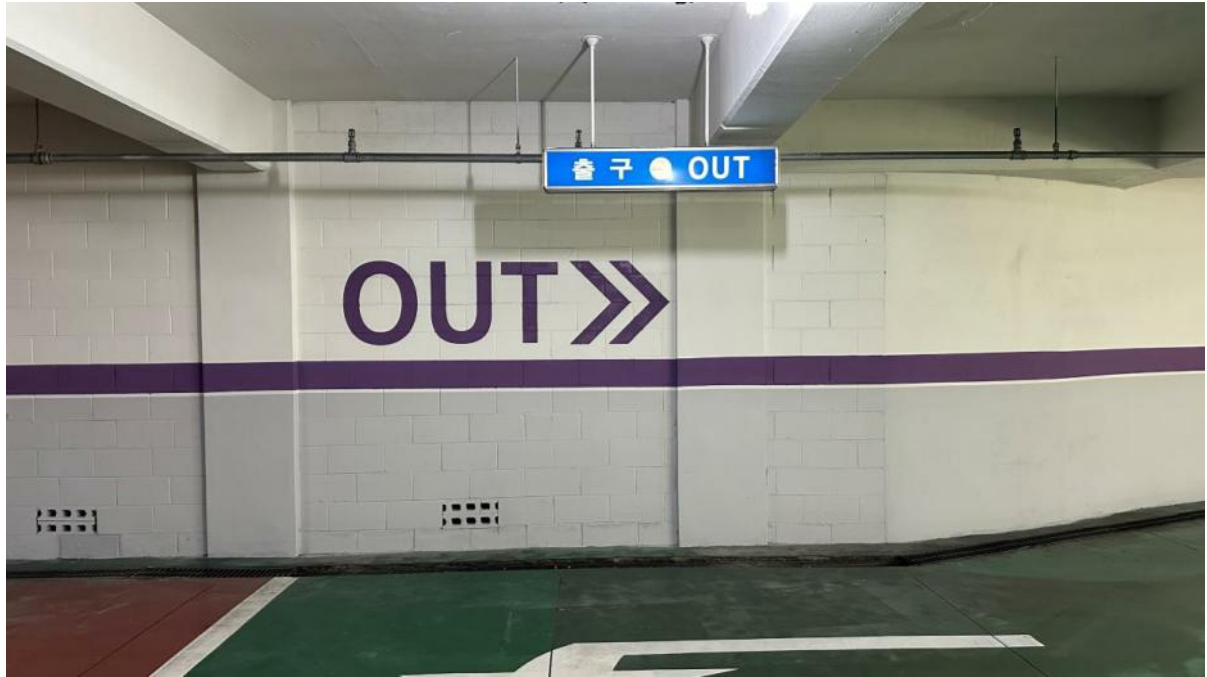
지하주차장 내부 그래픽작업

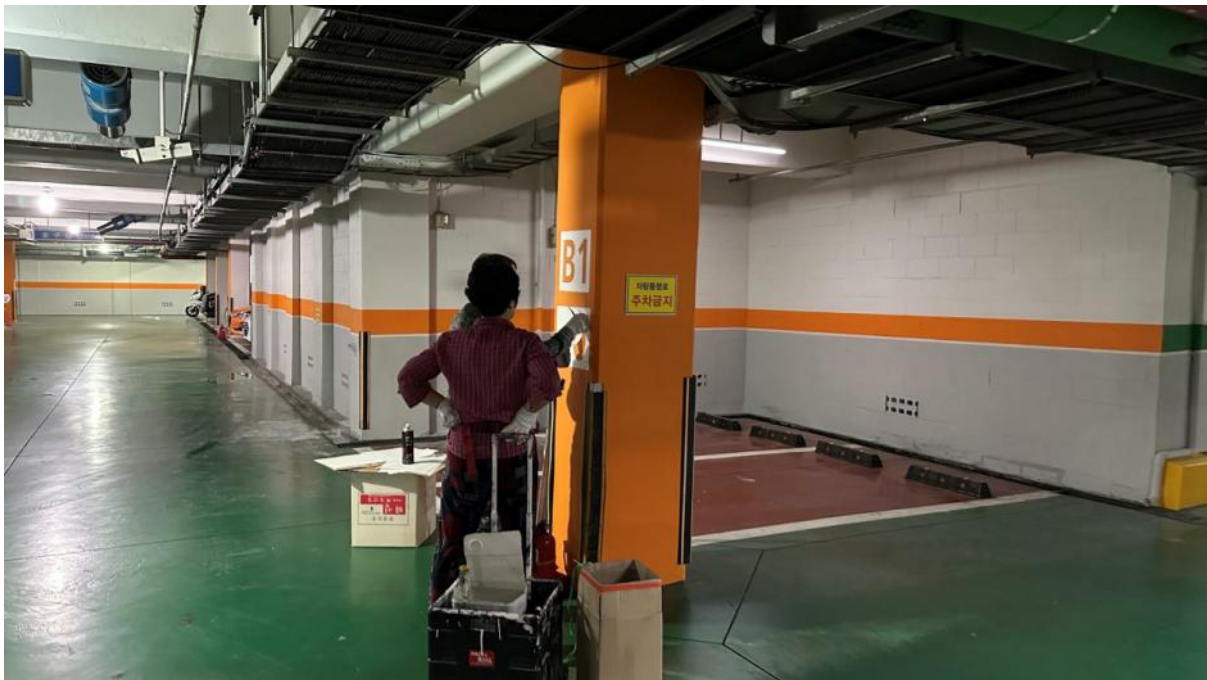
지하주차장 내부 그래픽작업

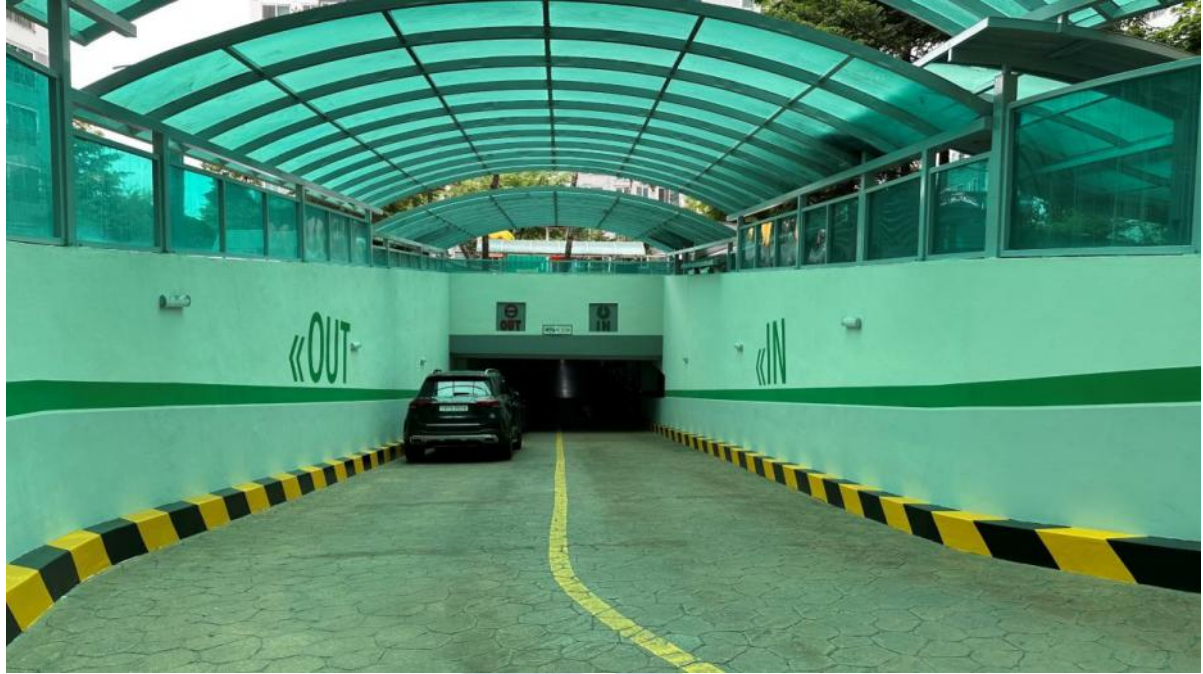
지하주차장 내부 도장작업완료

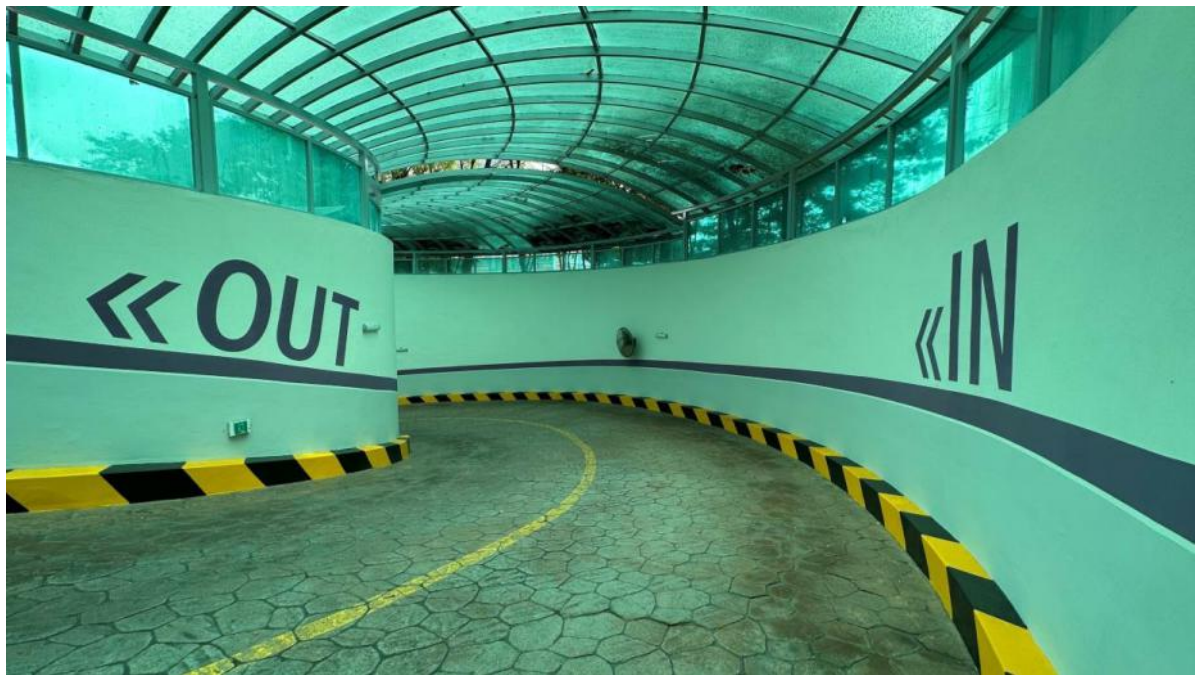
지하주차장 내부 도장작업완료

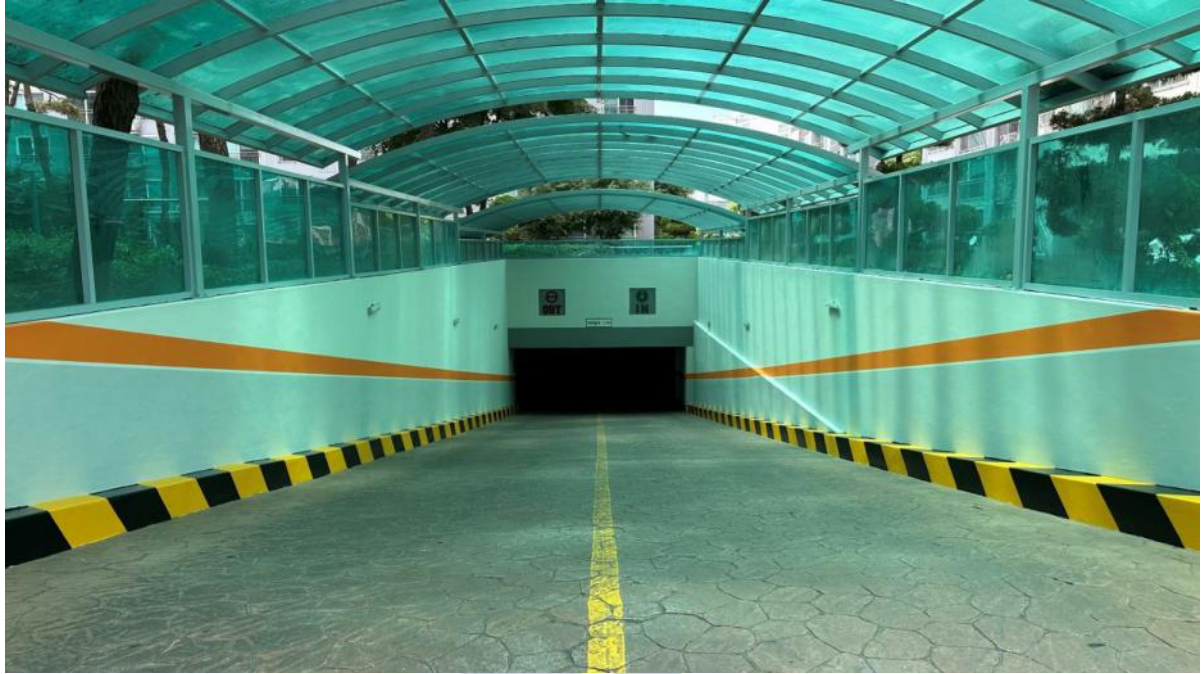
지하주차장 내부 도장작업완료

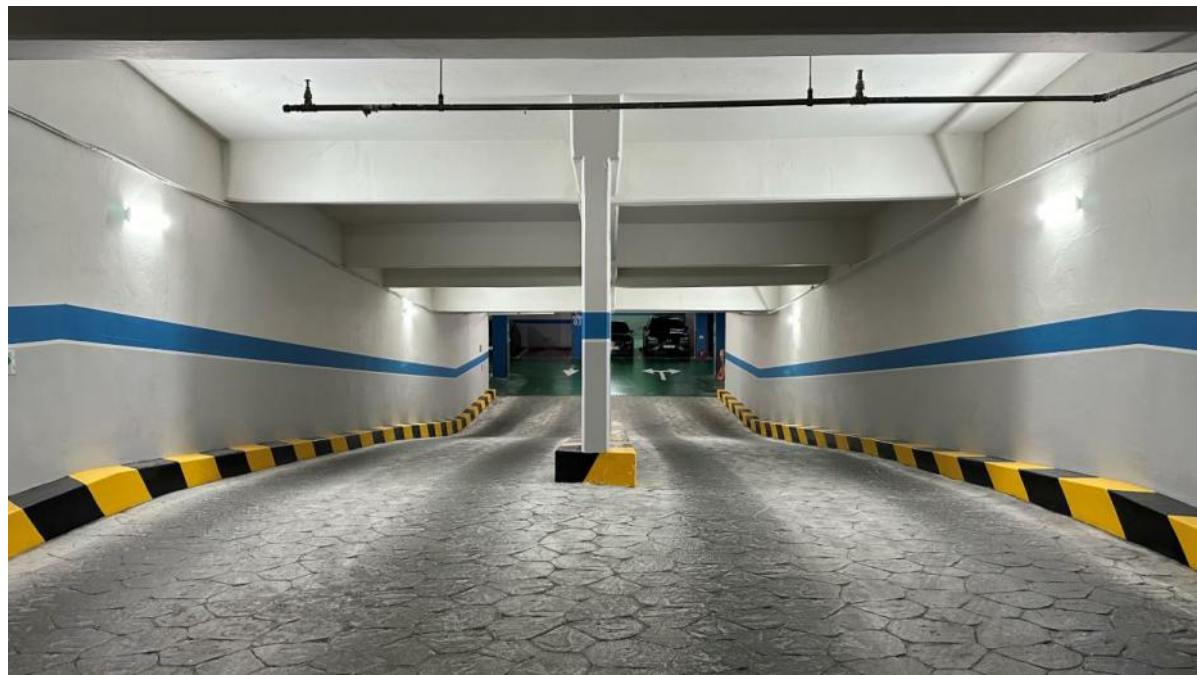
지하주차장 내부 도장작업완료

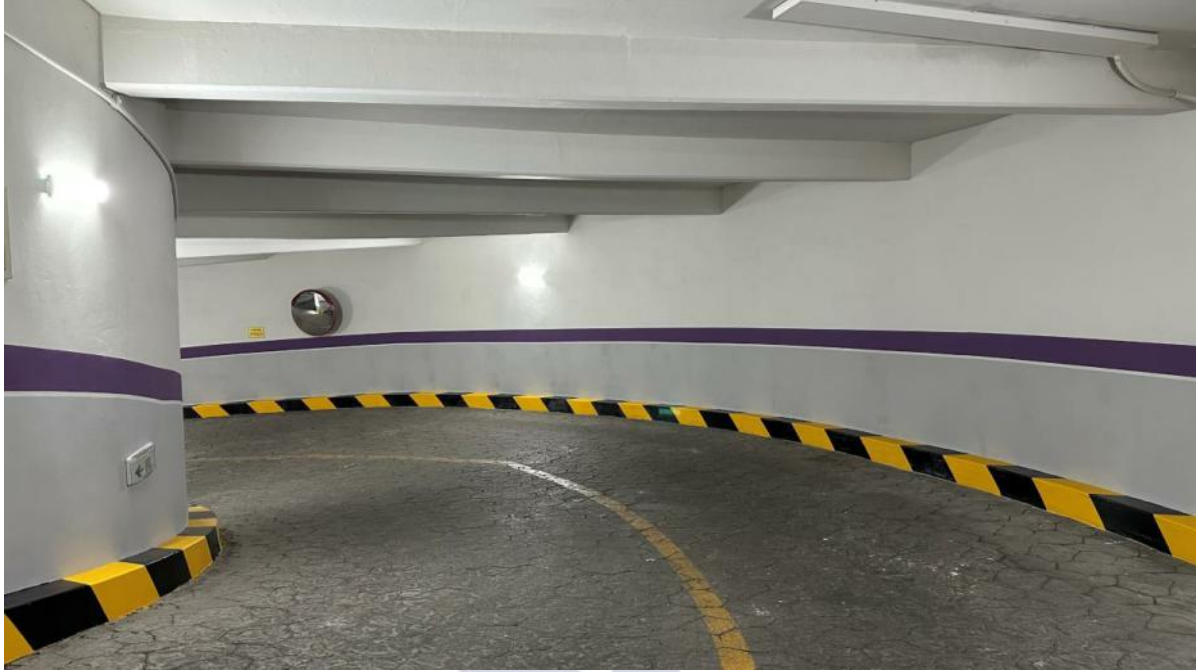
지하주차장 내부 도장작업완료

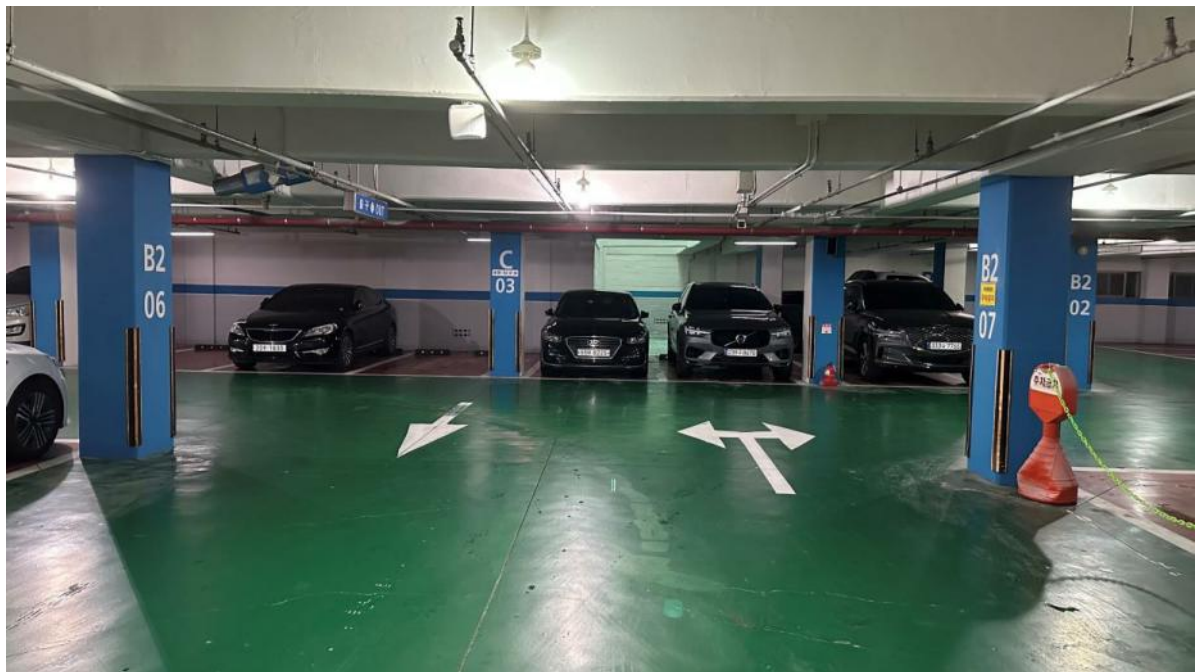
지하주차장 내부 도장작업완료

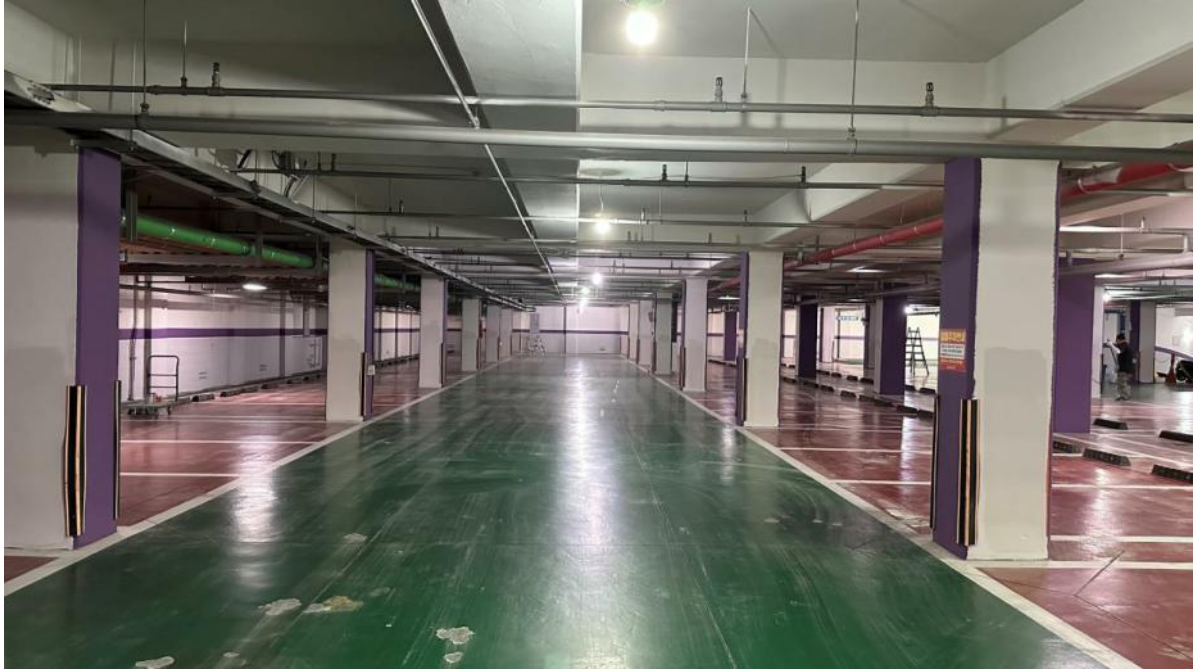
지하주차장 내부 도장작업완료

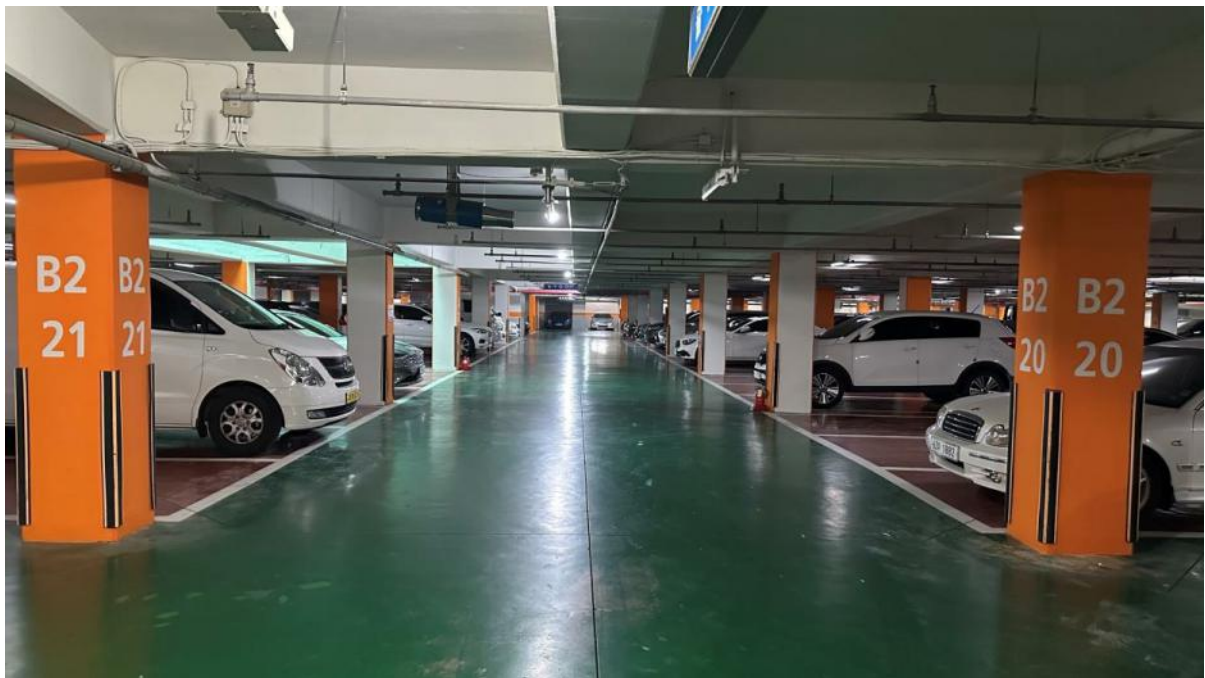
지하주차장 내부 도장작업완료

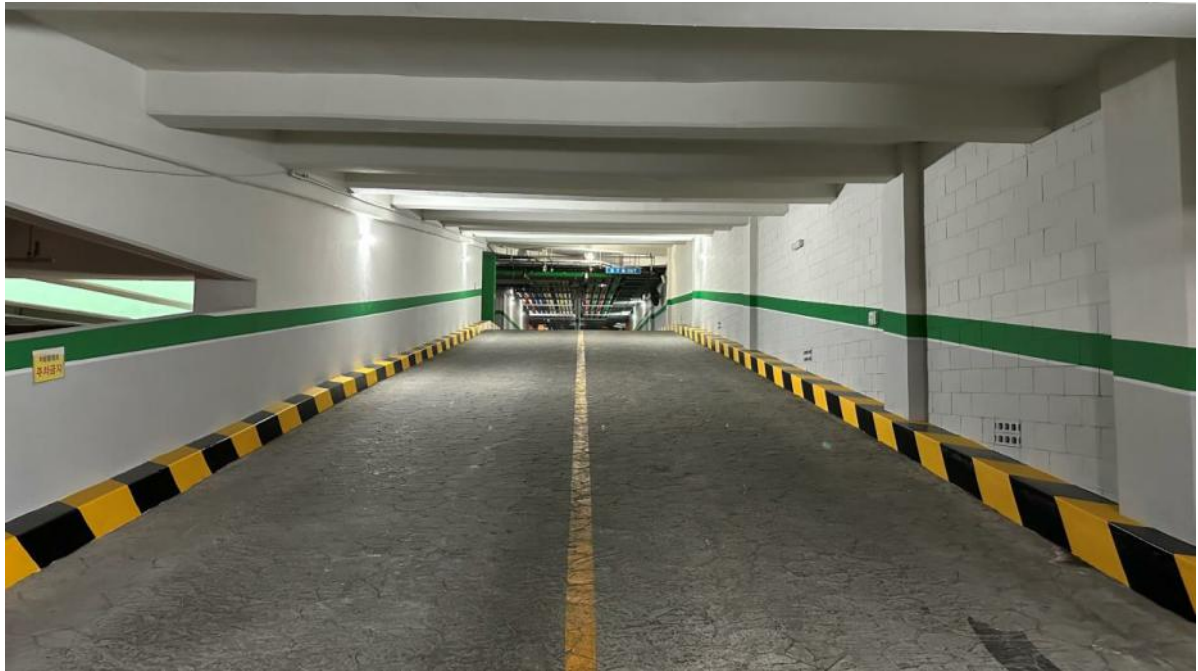
지하주차장 내부 도장작업완료

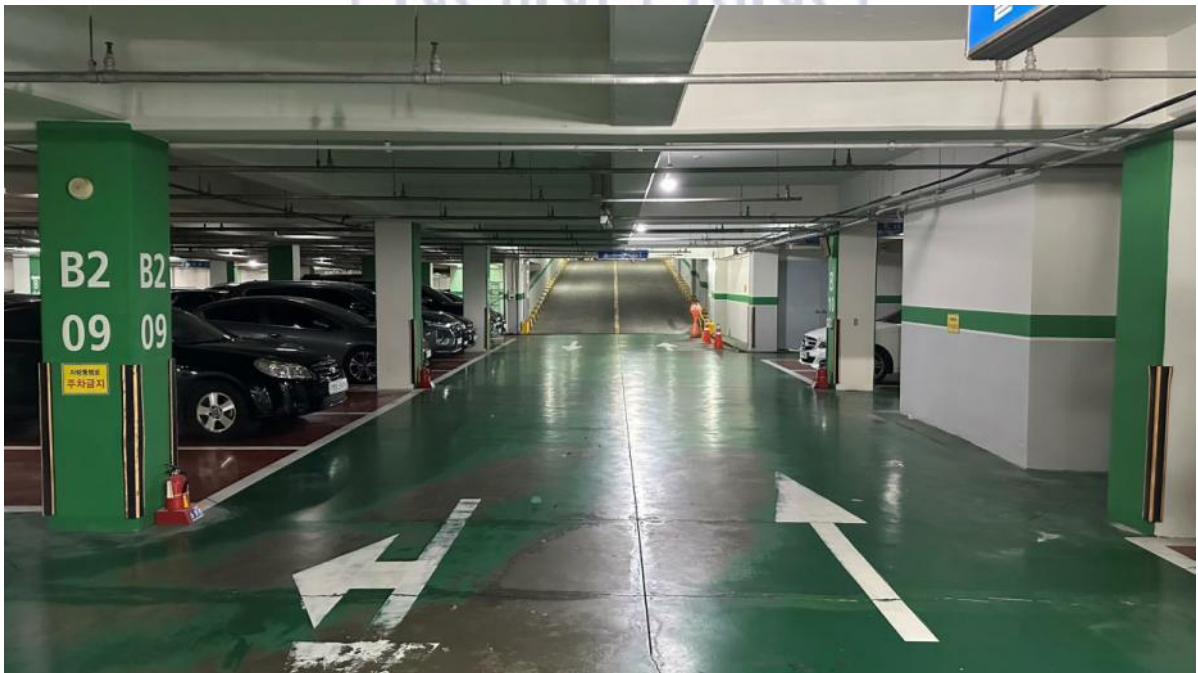
지하주차장 내부 도장작업완료
