# 준 공 사 진 첩

일산동양아파트

외벽 및 지하주차장 내부 균열보수, 재 도장공사

삼창엔지니어링 주식회사

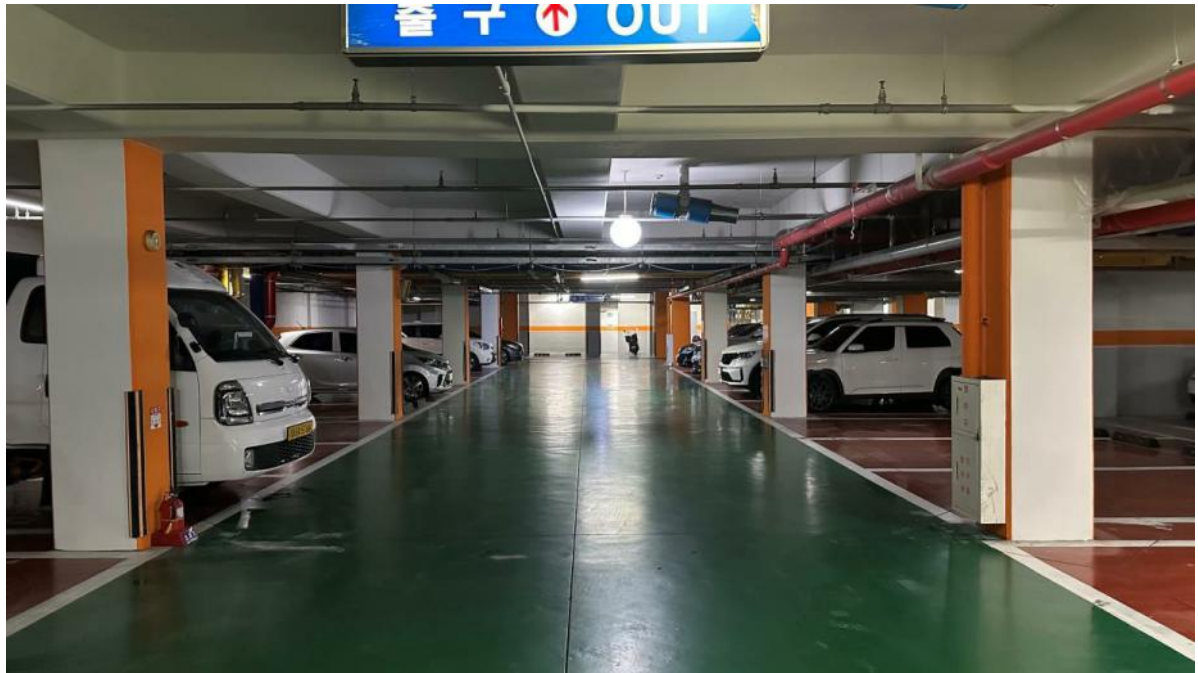
지하주차장 내부 도장작업완료

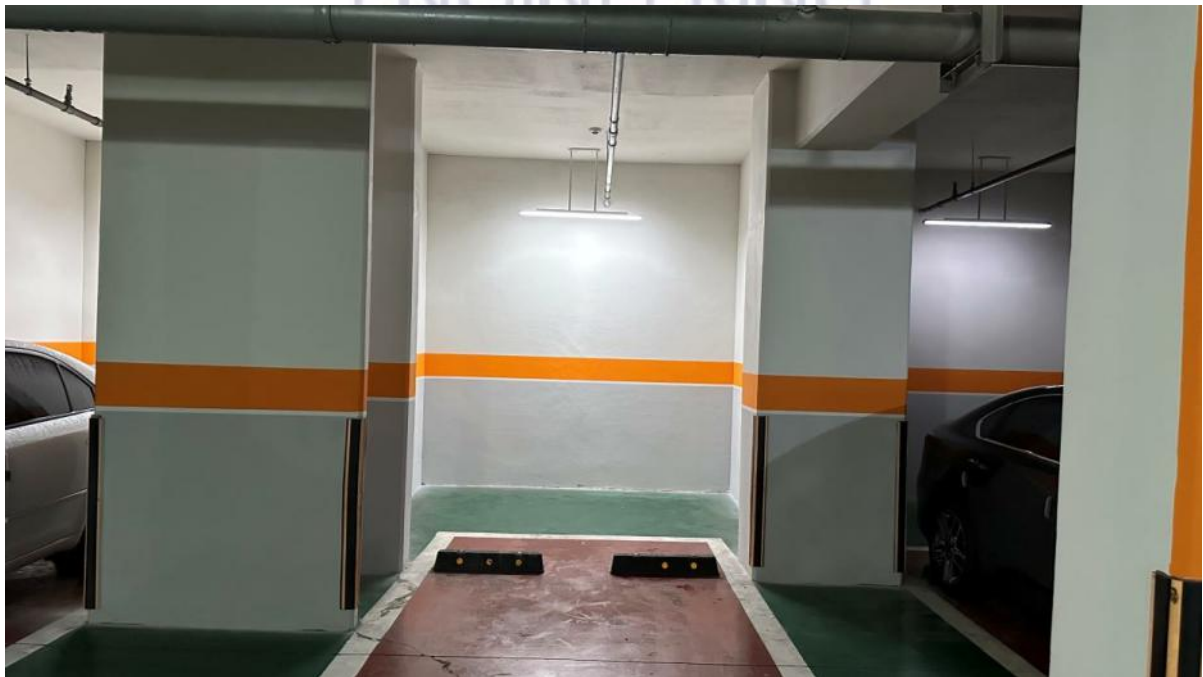
지하주차장 내부 도장작업완료

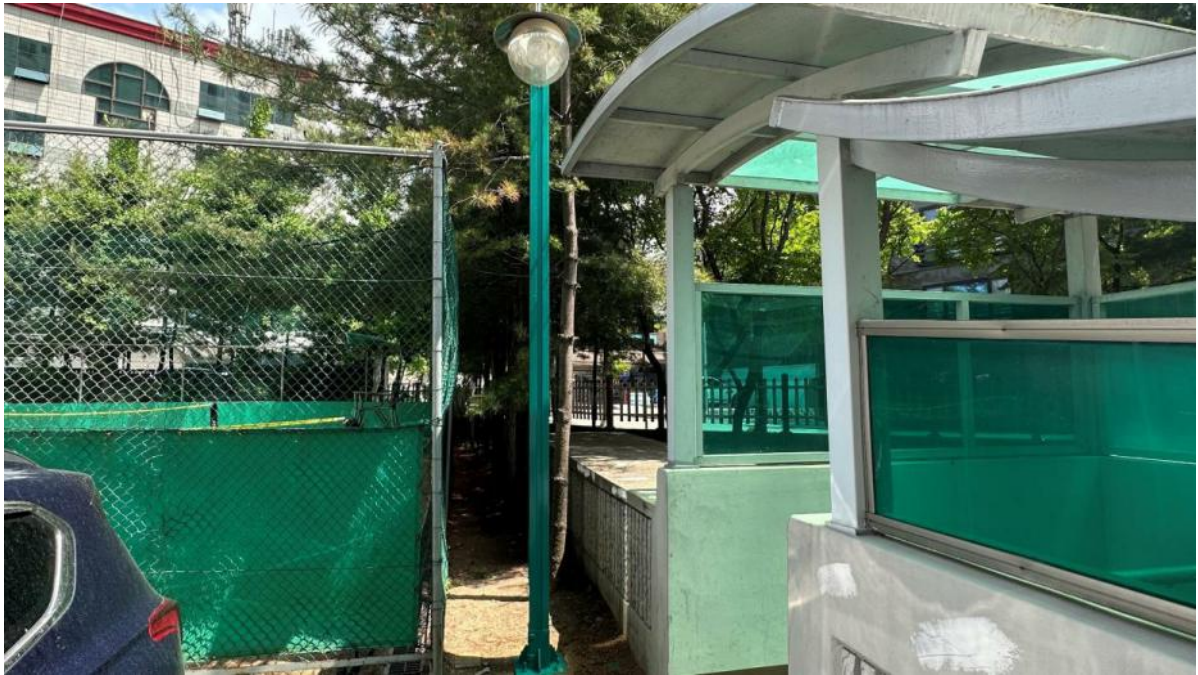
단지 내 가로등 폴대 도장작업

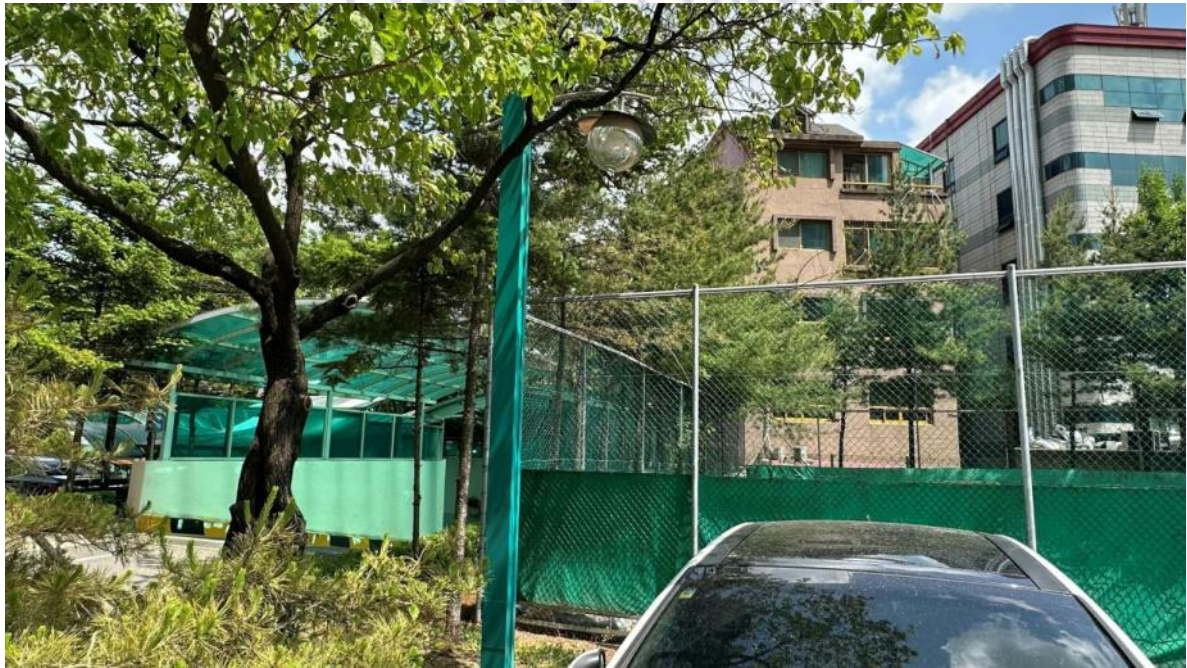
단지 내 가로등 폴대 도장작업

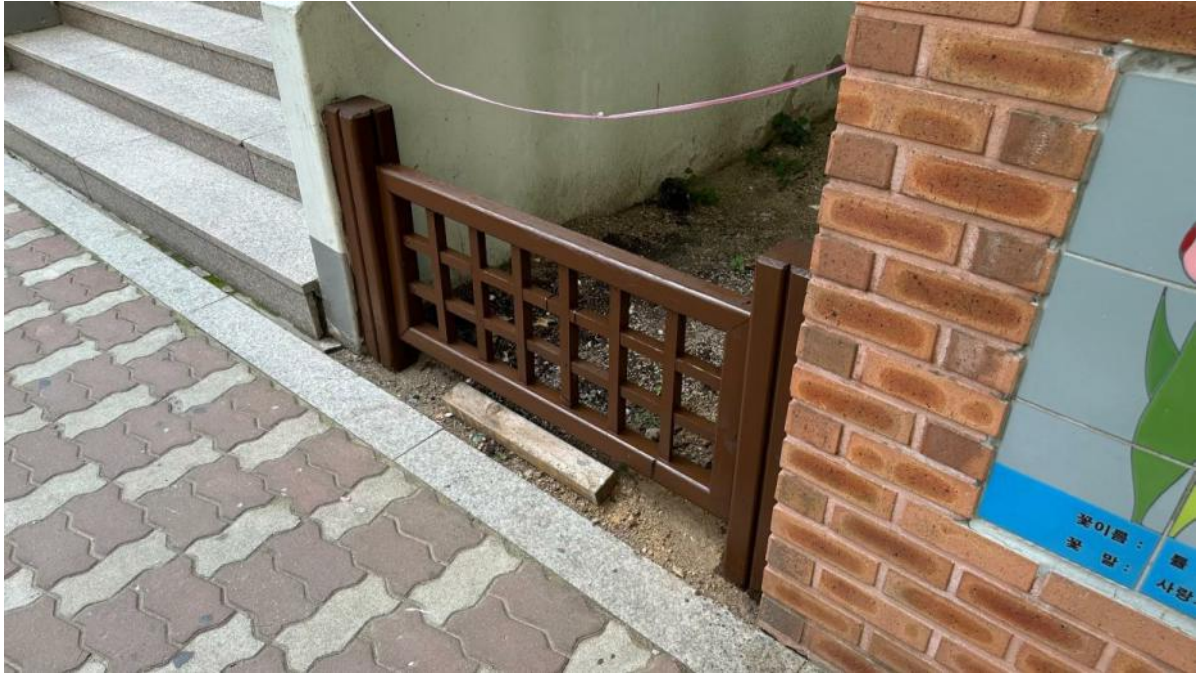
단지 내 목재 오일스테인 도장작업

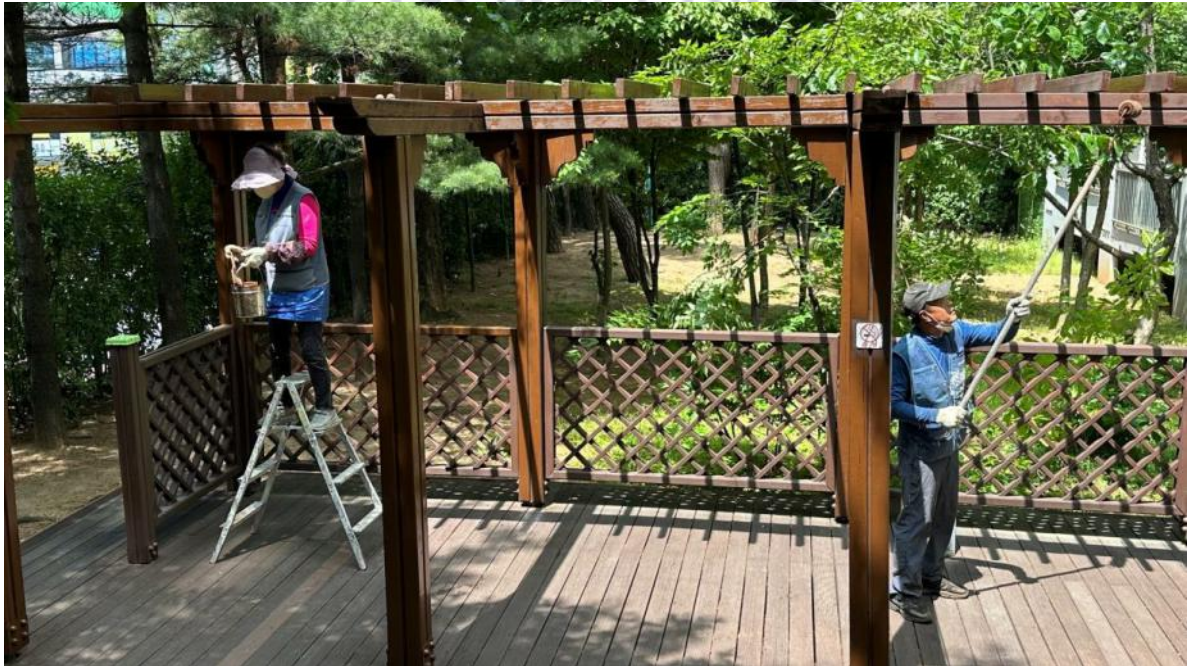
단지 내 목재 오일스테인 도장작업

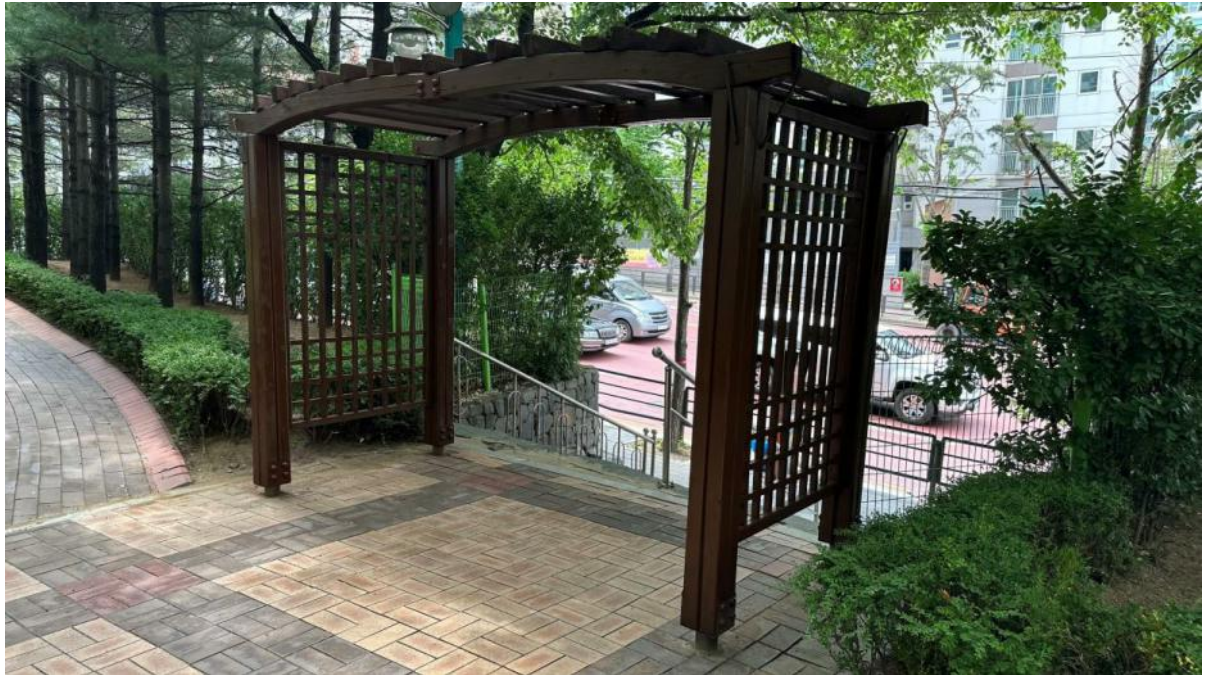
단지 내 목재 오일스테인 도장작업

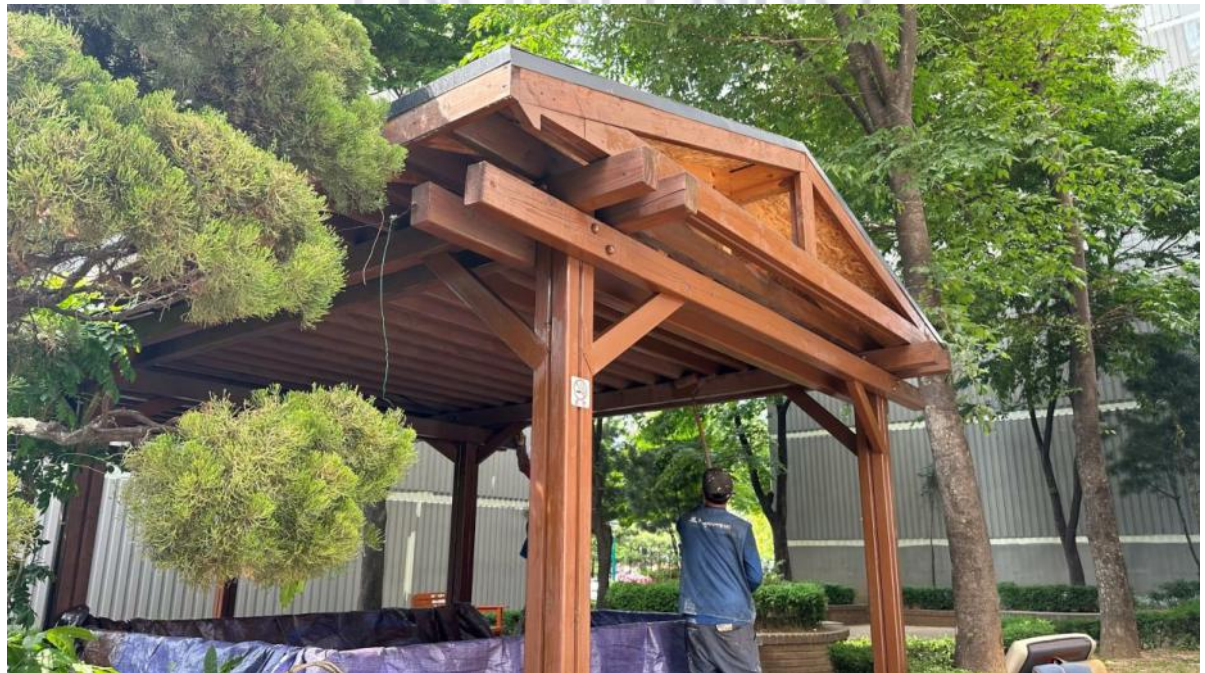
단지 내 목재 오일스테인 도장작업

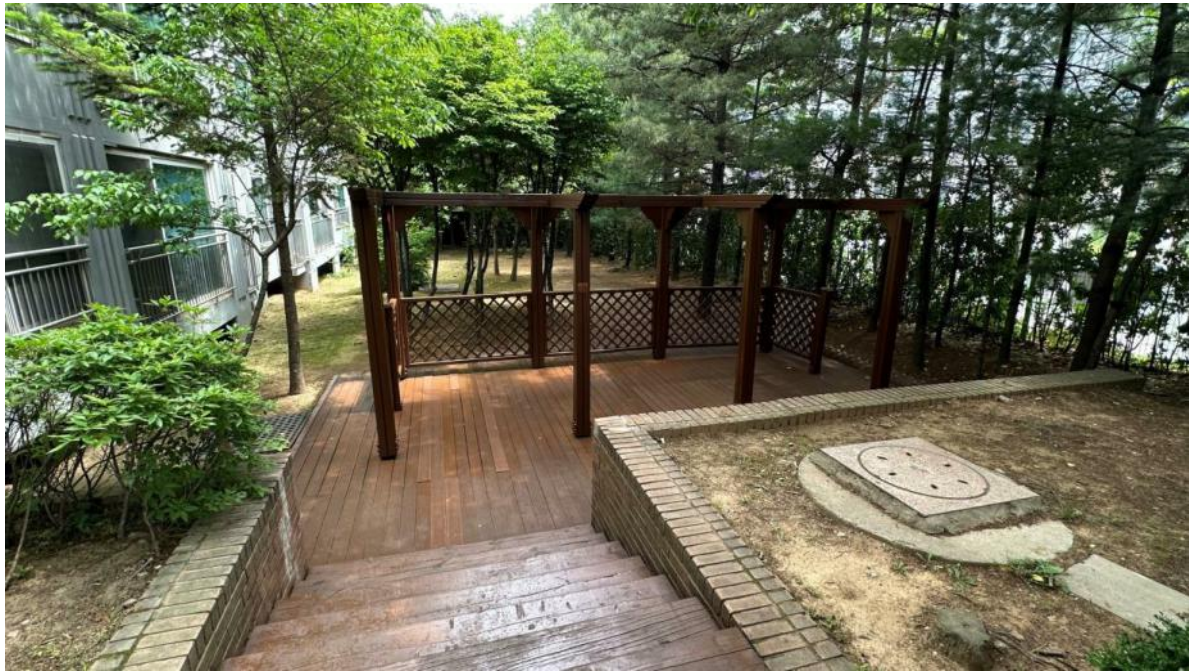
단지 내 목재 오일스테인 도장작업

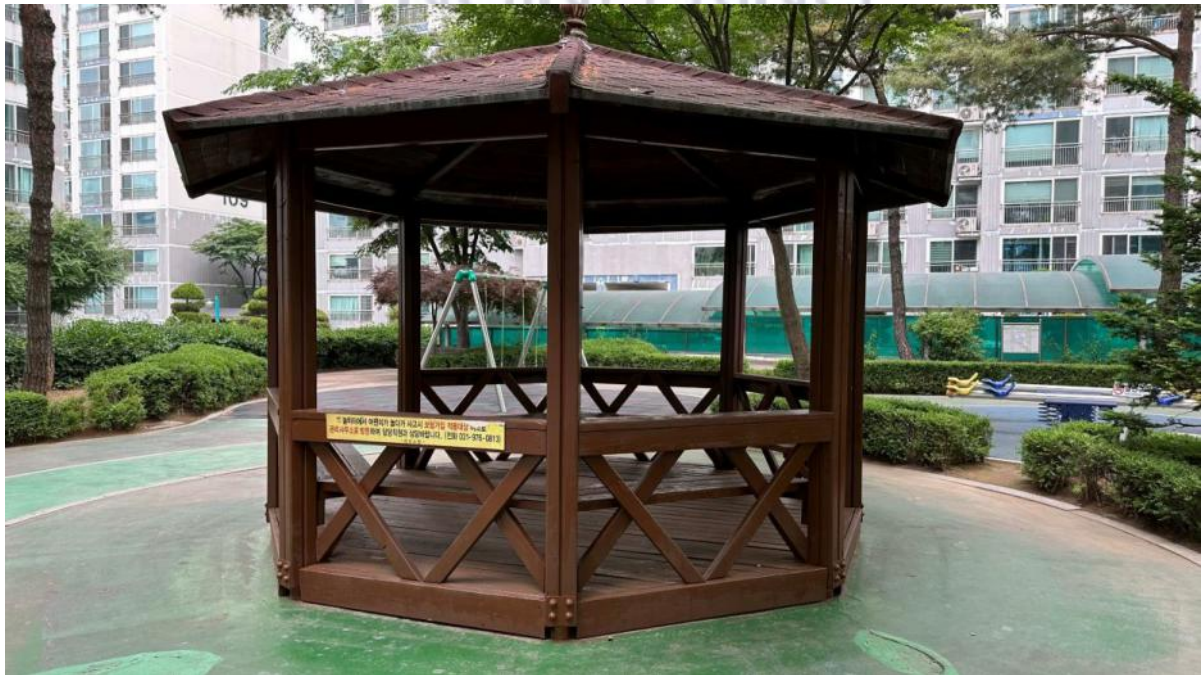
단지 내 목재 오일스테인 도장작업

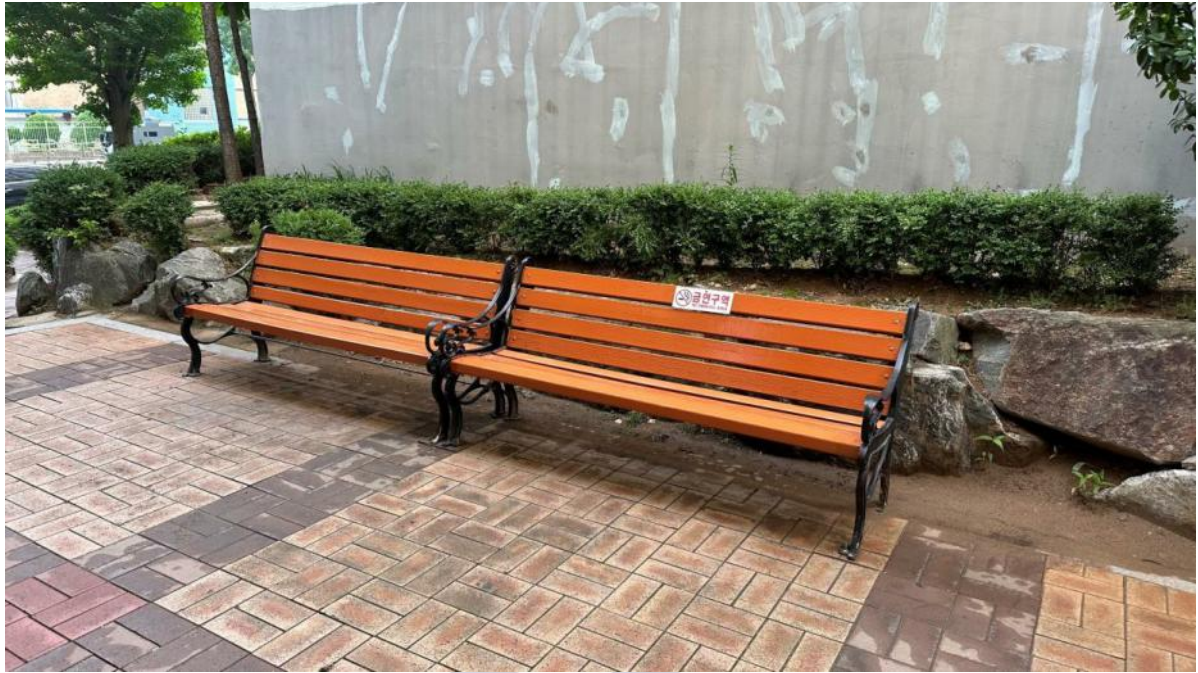
단지 내 벤치 유성페인트 도장작업

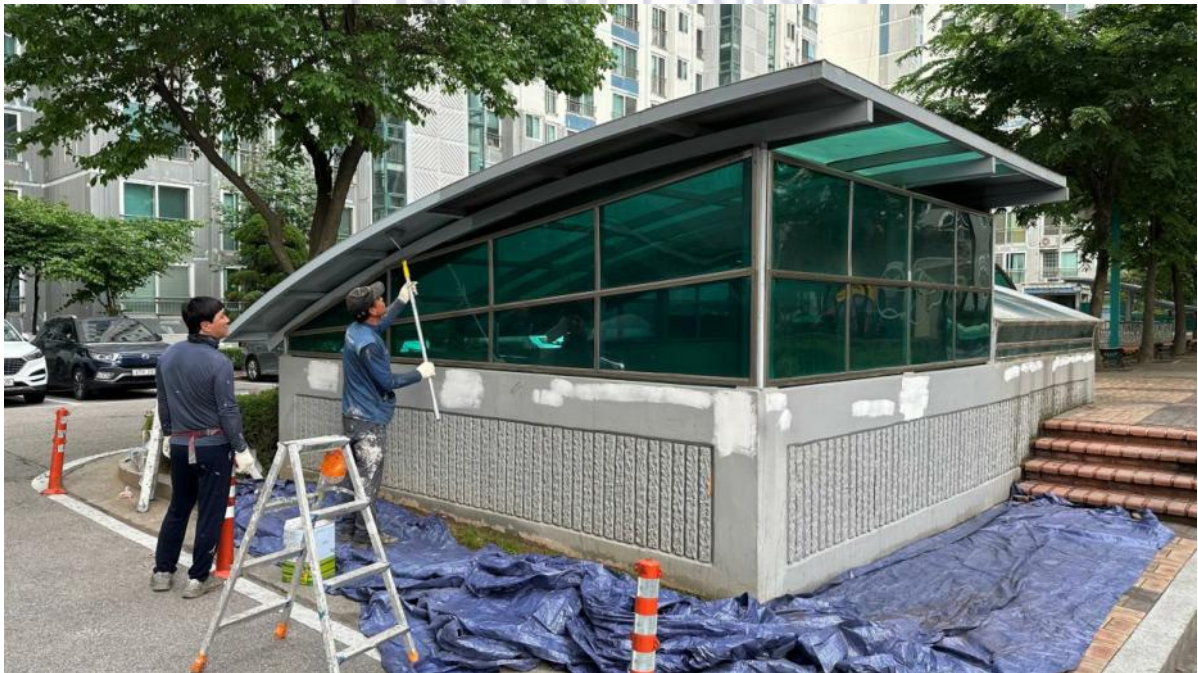
단지 내 환기시설 도장작업

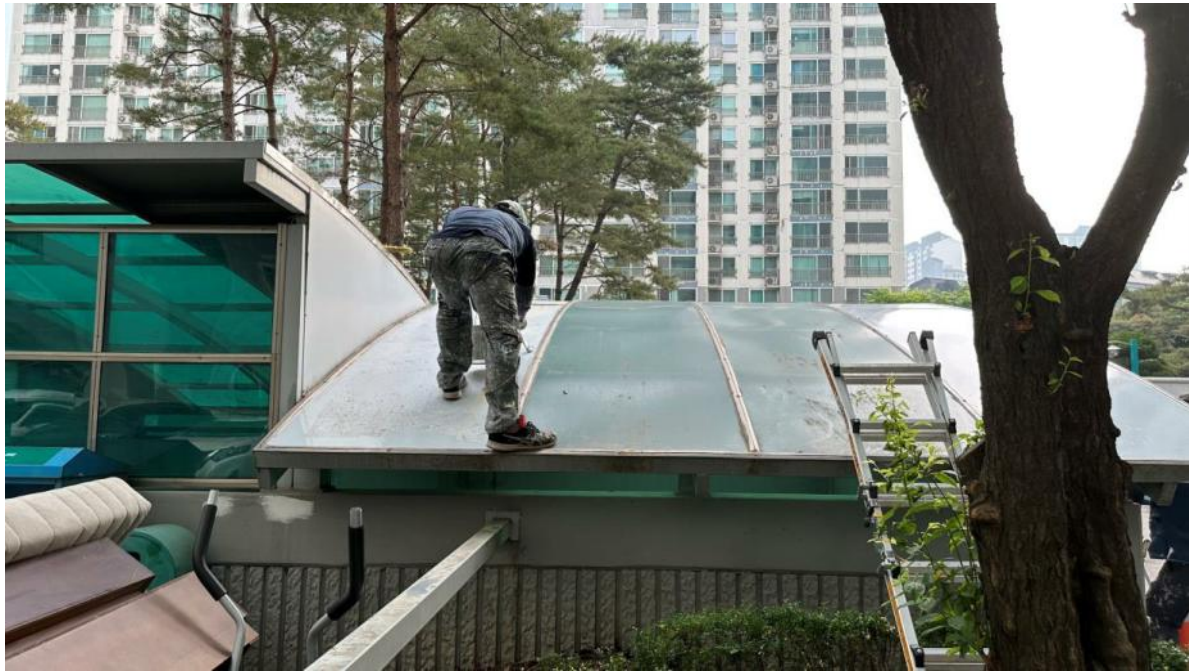
단지 내 환기시설 도장작업

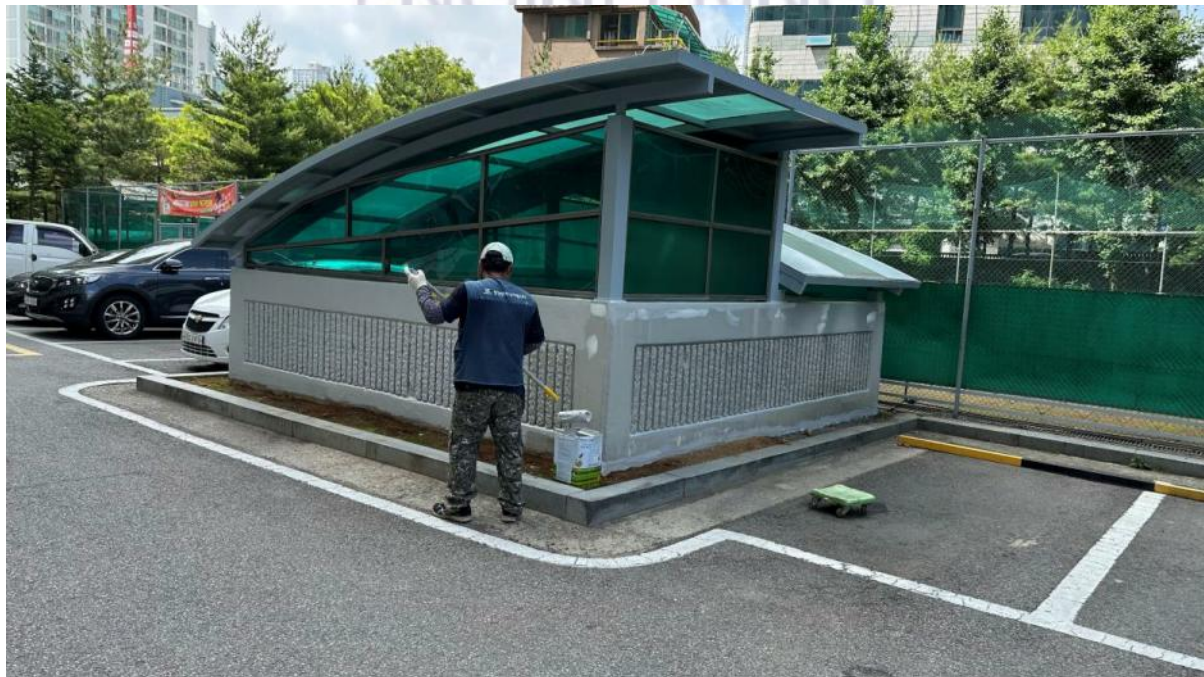
단지 내 환기시설 도장작업

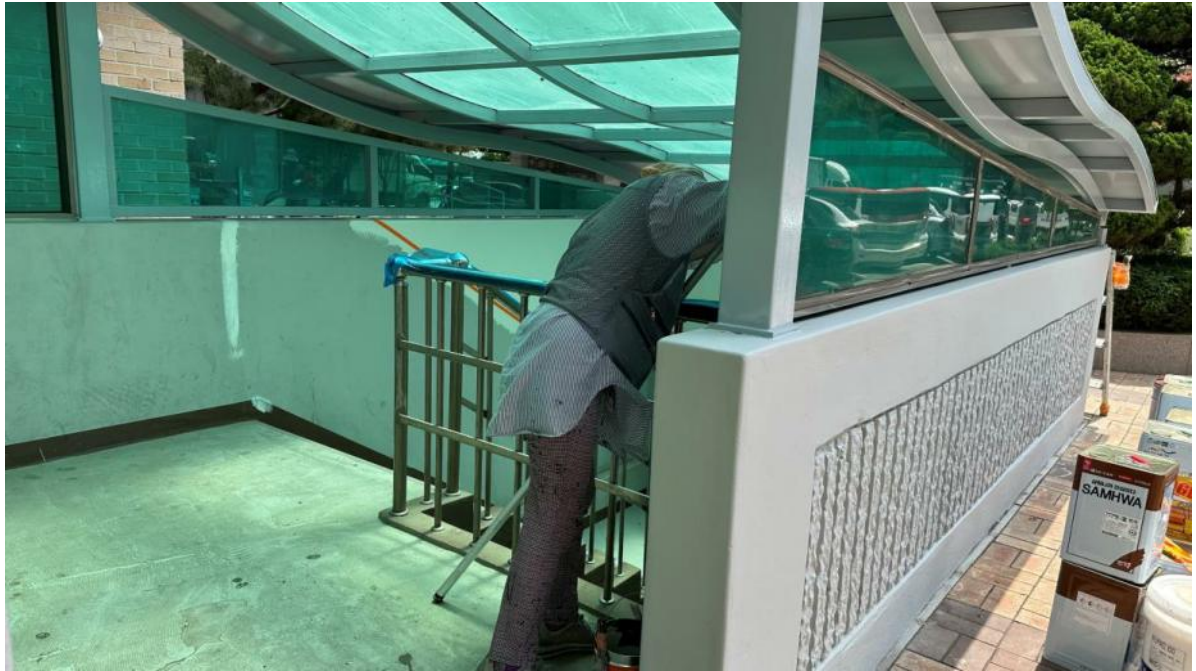
지하주차장 연결계단 도장작업

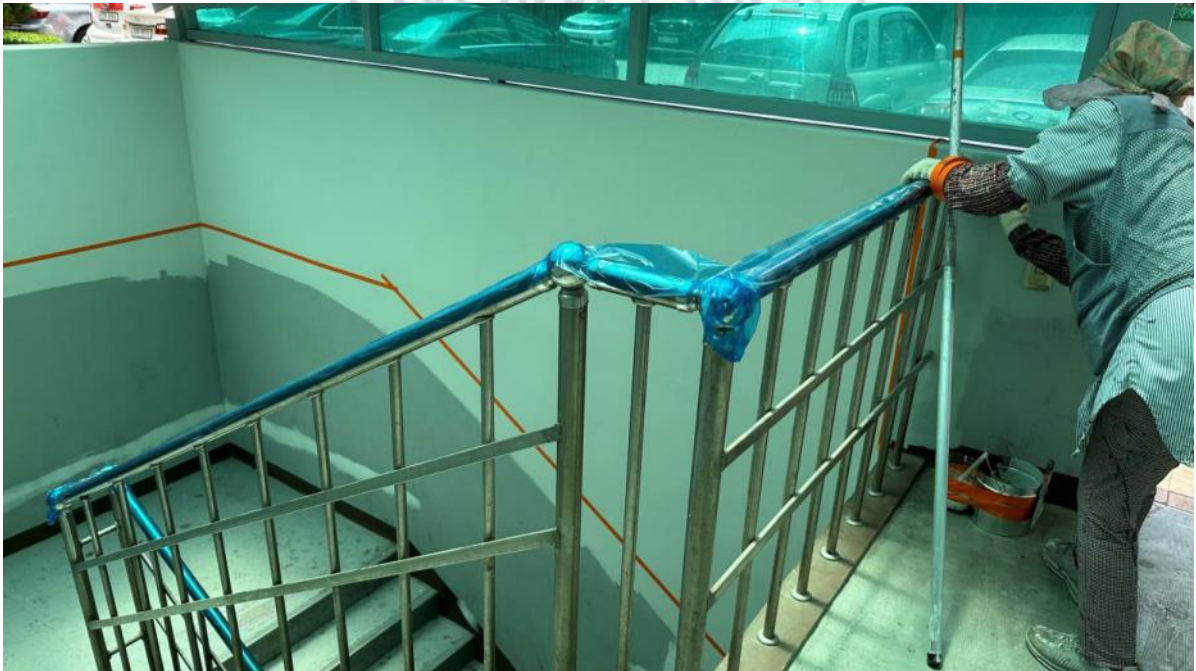
지하주차장 연결계단 도장작업

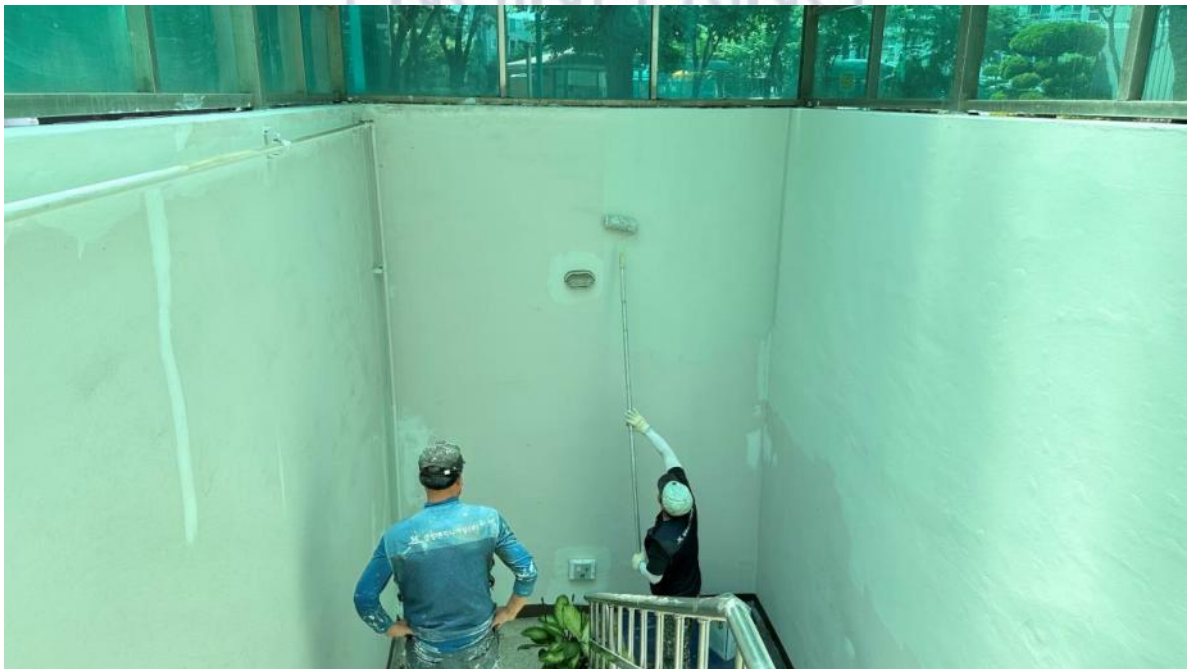
관리사무소 내부 도장작업

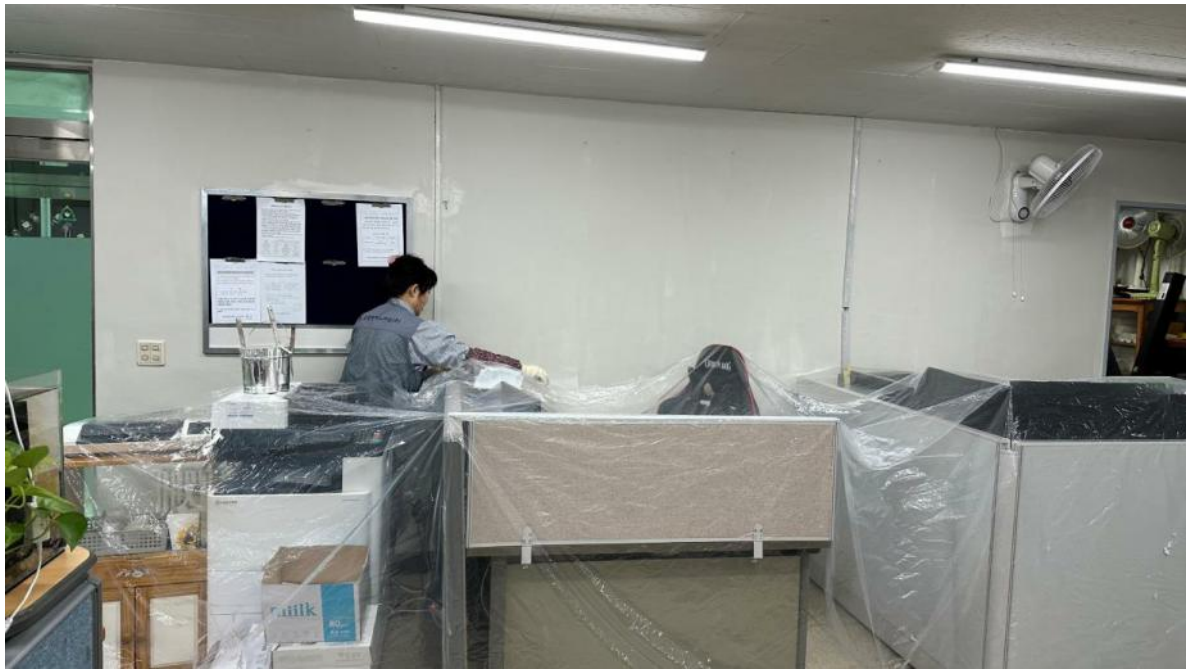
관리사무소 내부 도장작업

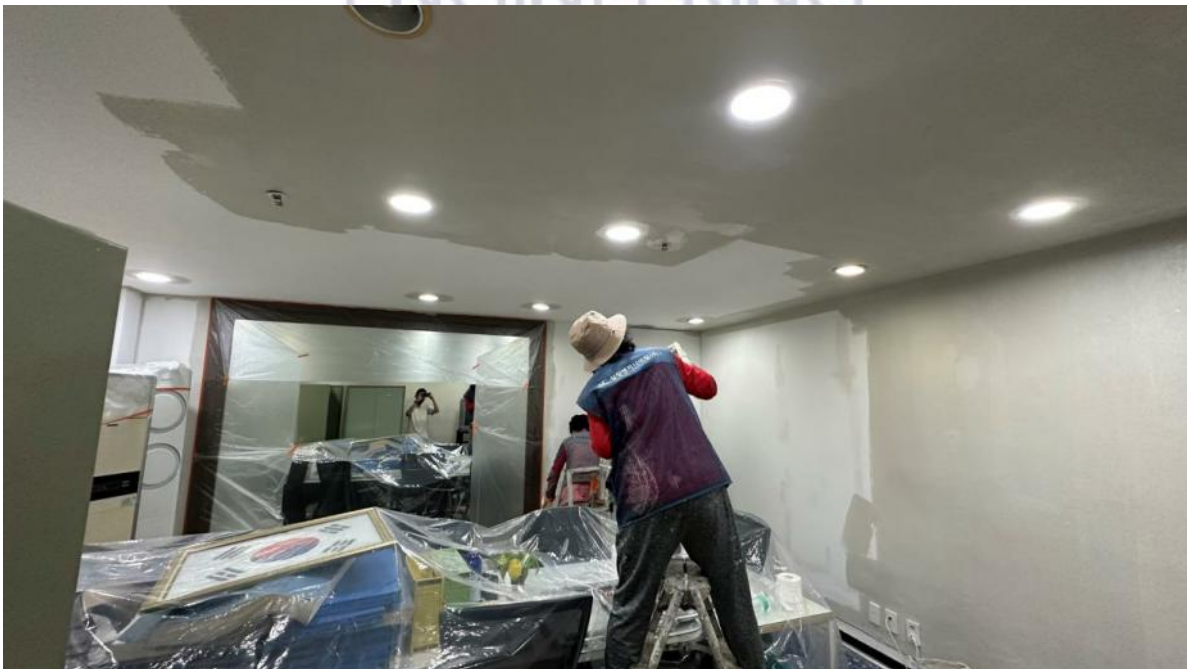
입주자대표회의실 내부 도장작업

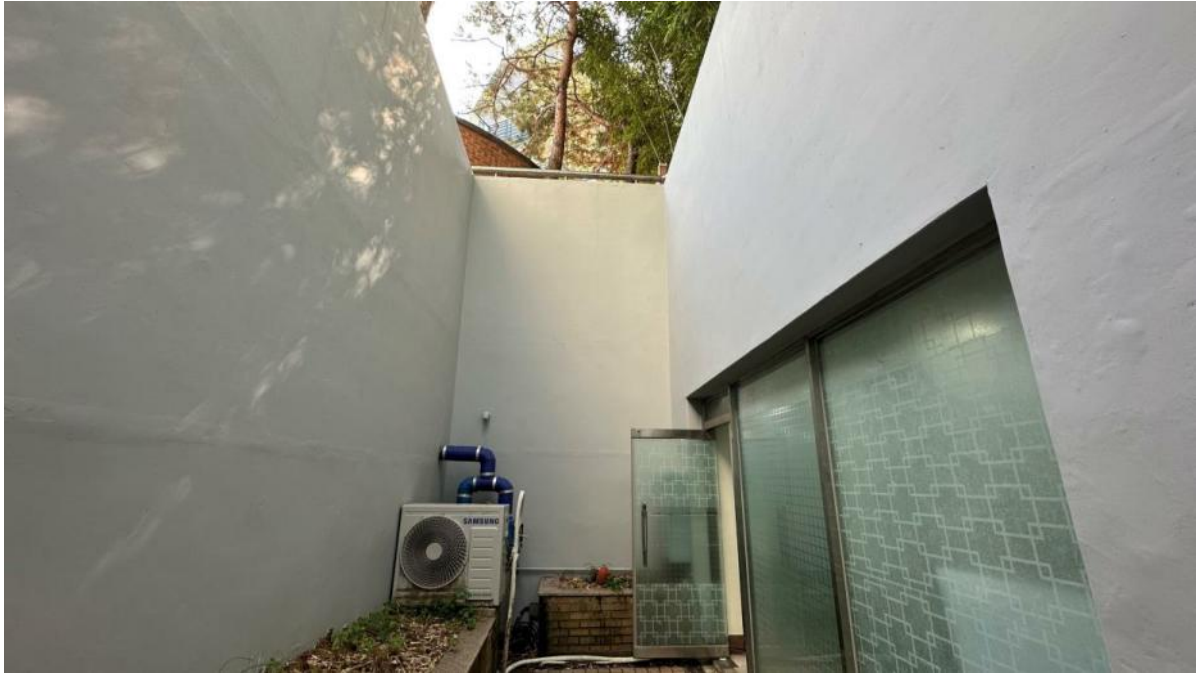
관리사무소 휴게공간 도장작업

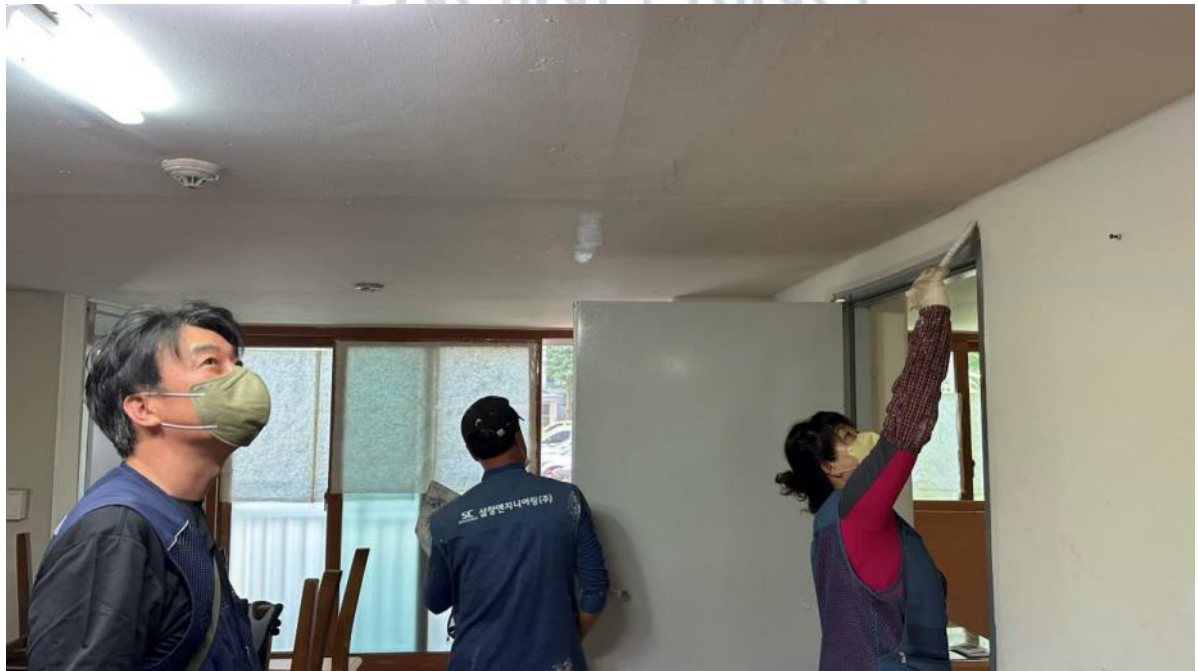
직원 휴게실 내부 도장작업

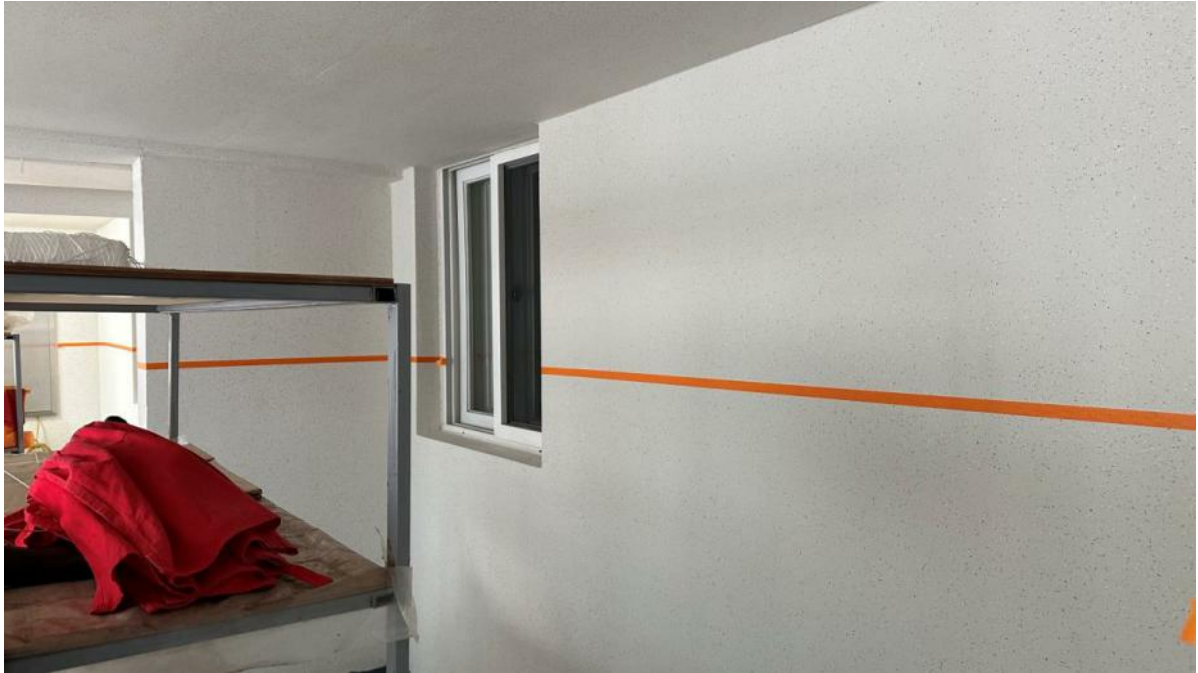
노인정 입구 내부 도장작업

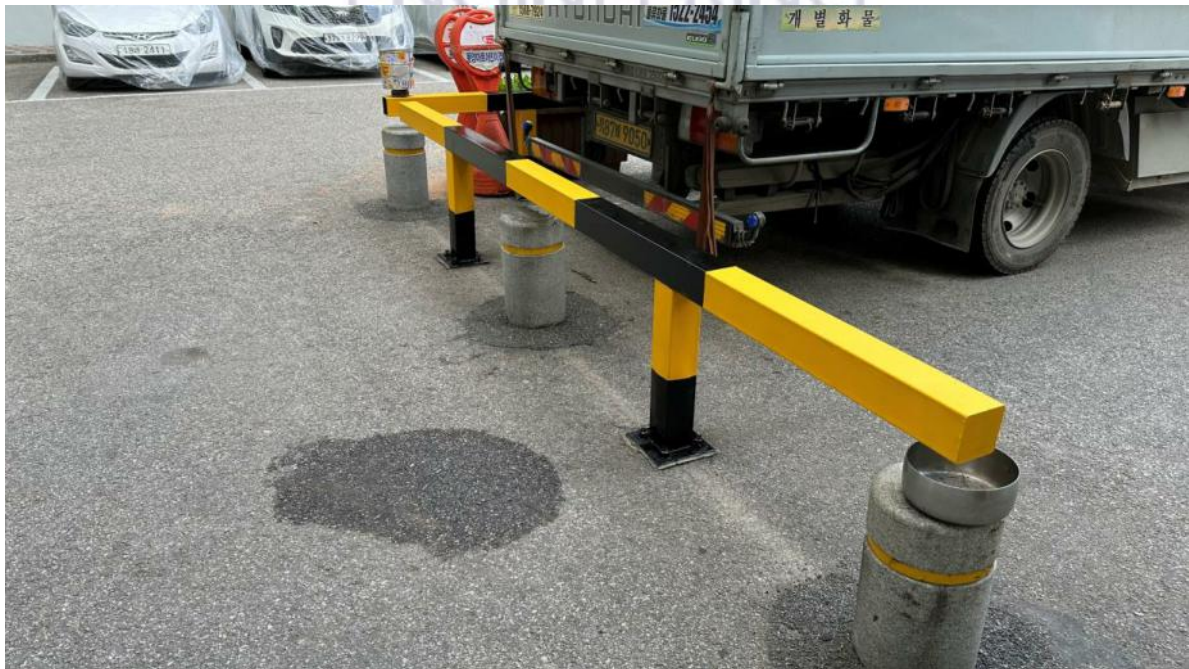
단지 내 철재류 도장작업

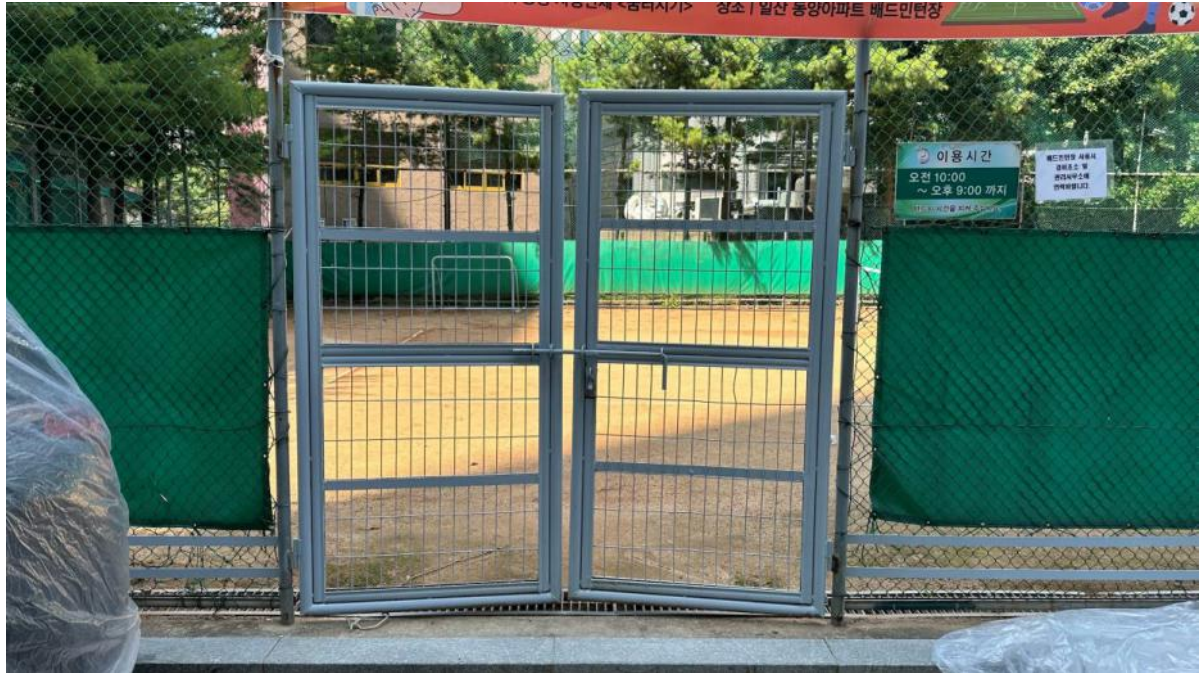
단지 내 철재류 도장작업

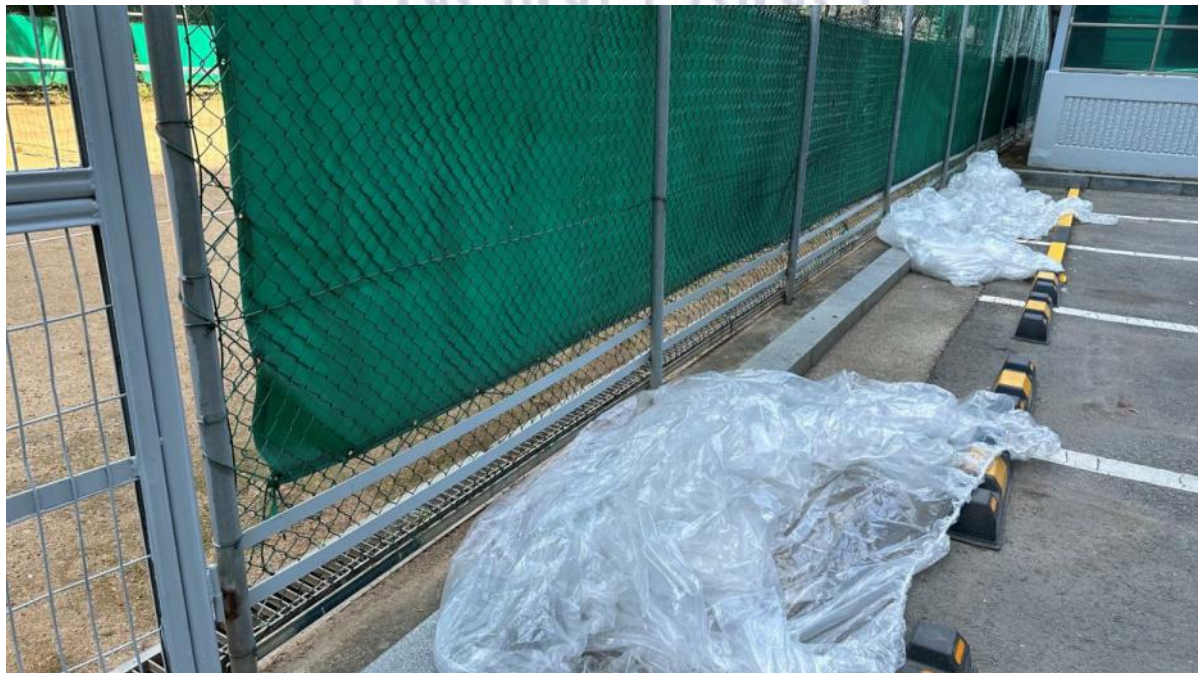
단지 내 철재류 도장작업

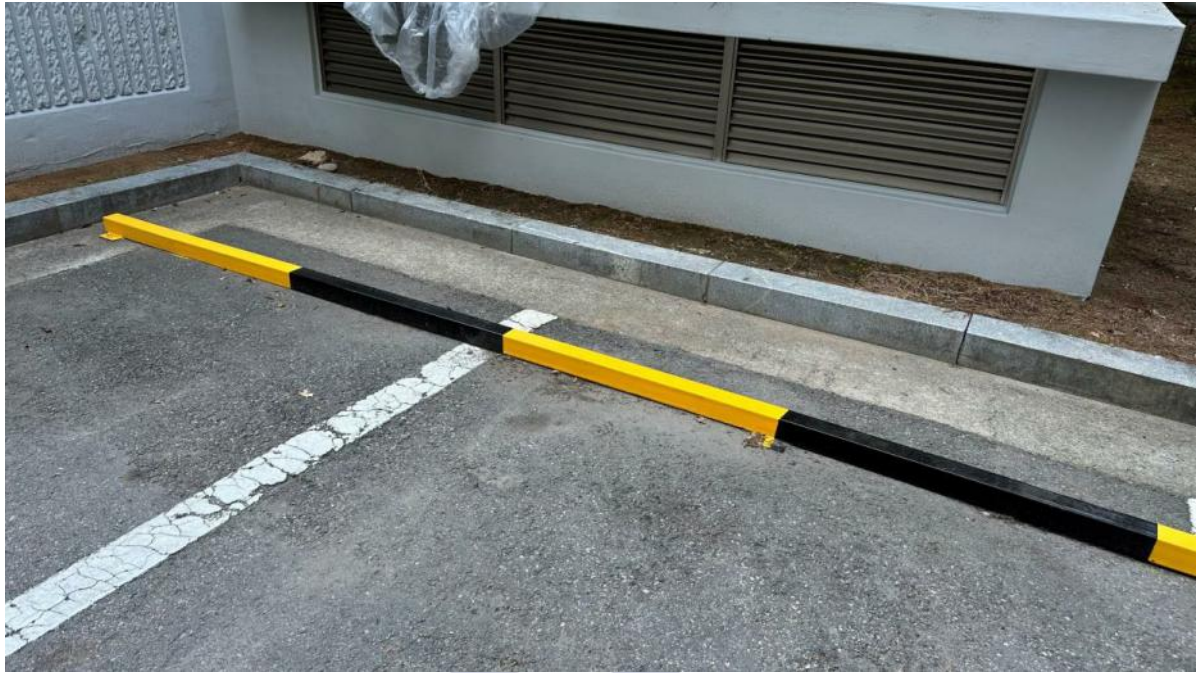
단지 내 철재류 도장작업

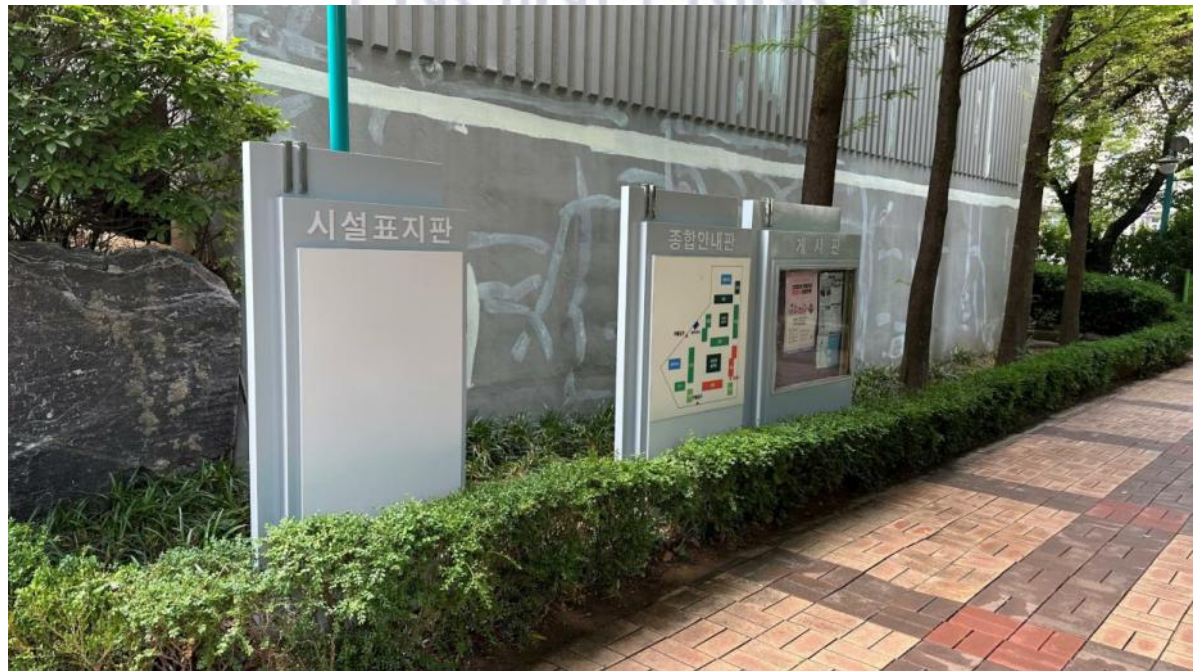
단지 내 입간판 도장작업

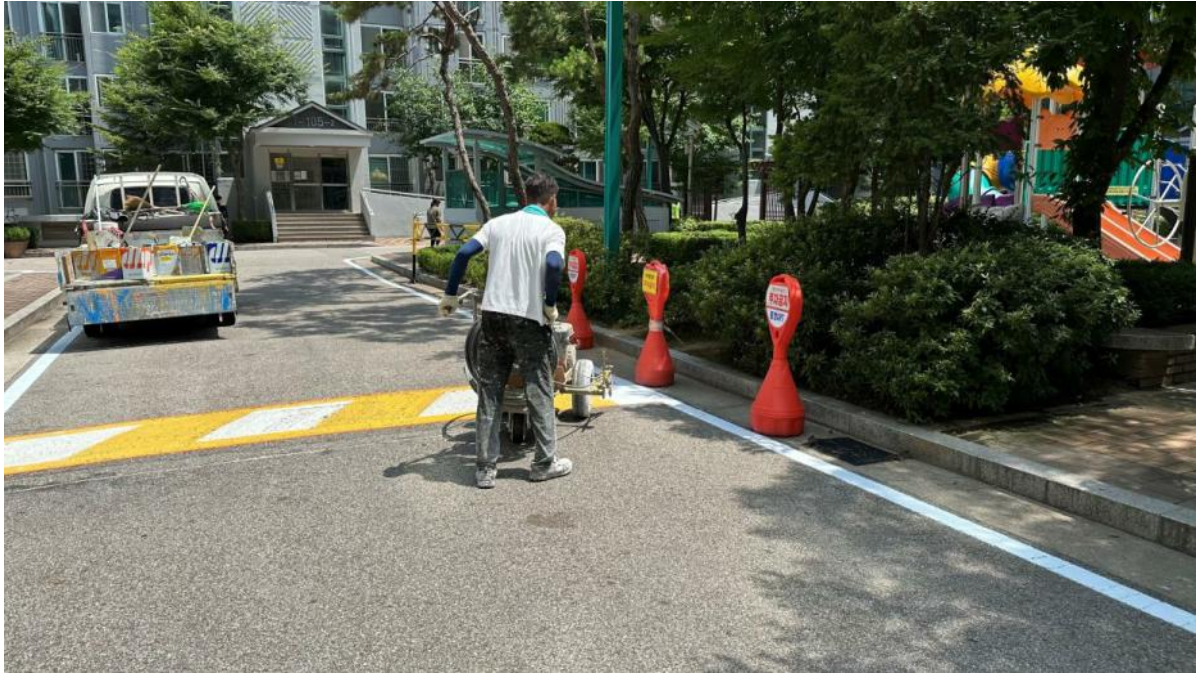
단지 내 지상주차선 도장작업

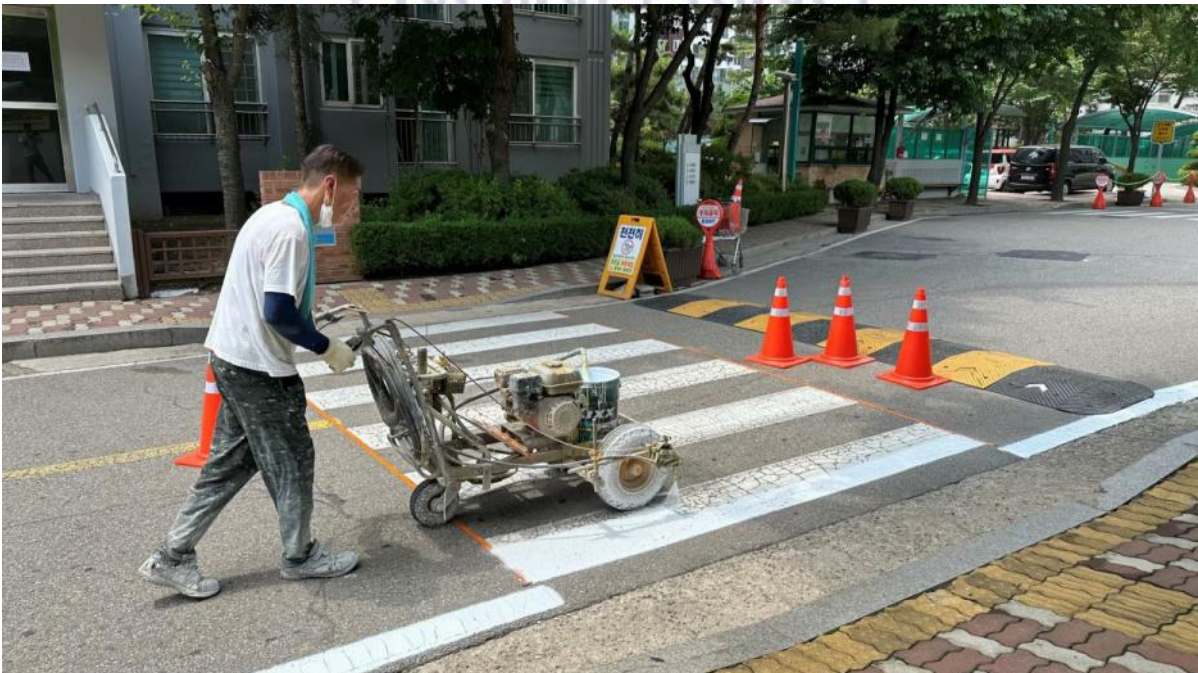
단지 내 지상주차선 도장작업
