# 준 공 사 진 첩

일산동양아파트

외벽 및 지하주차장 내부 균열보수, 재 도장공사

삼창엔지니어링 주식회사

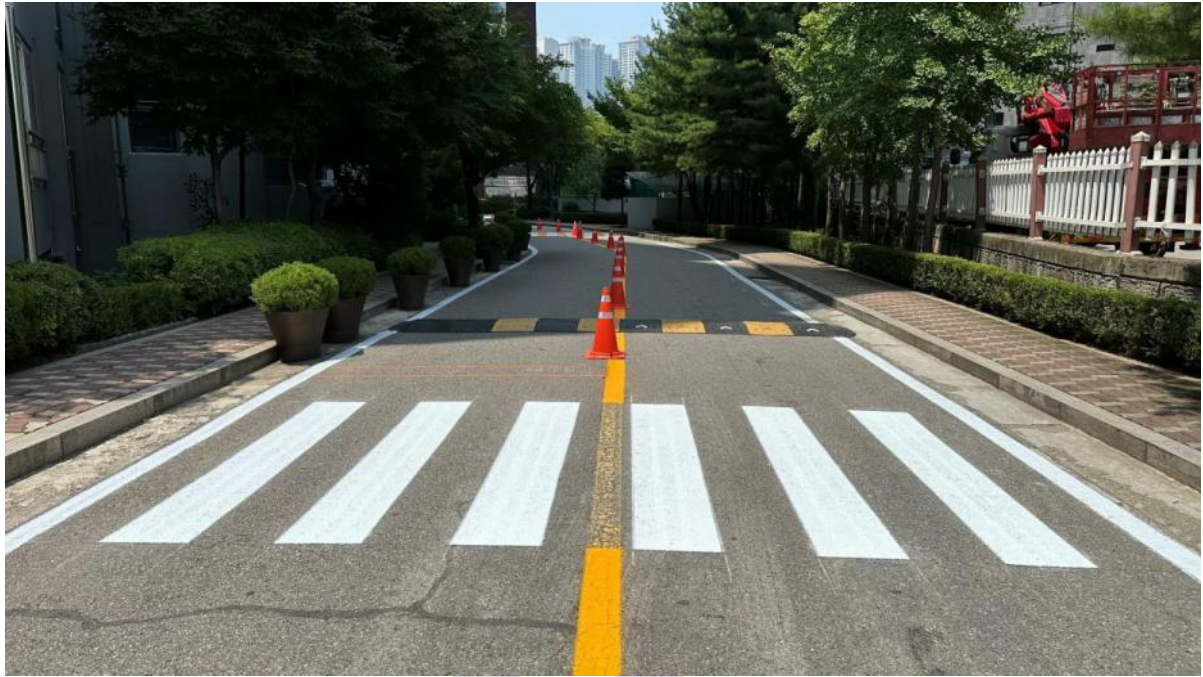
단지 내 지상주차선 도장작업

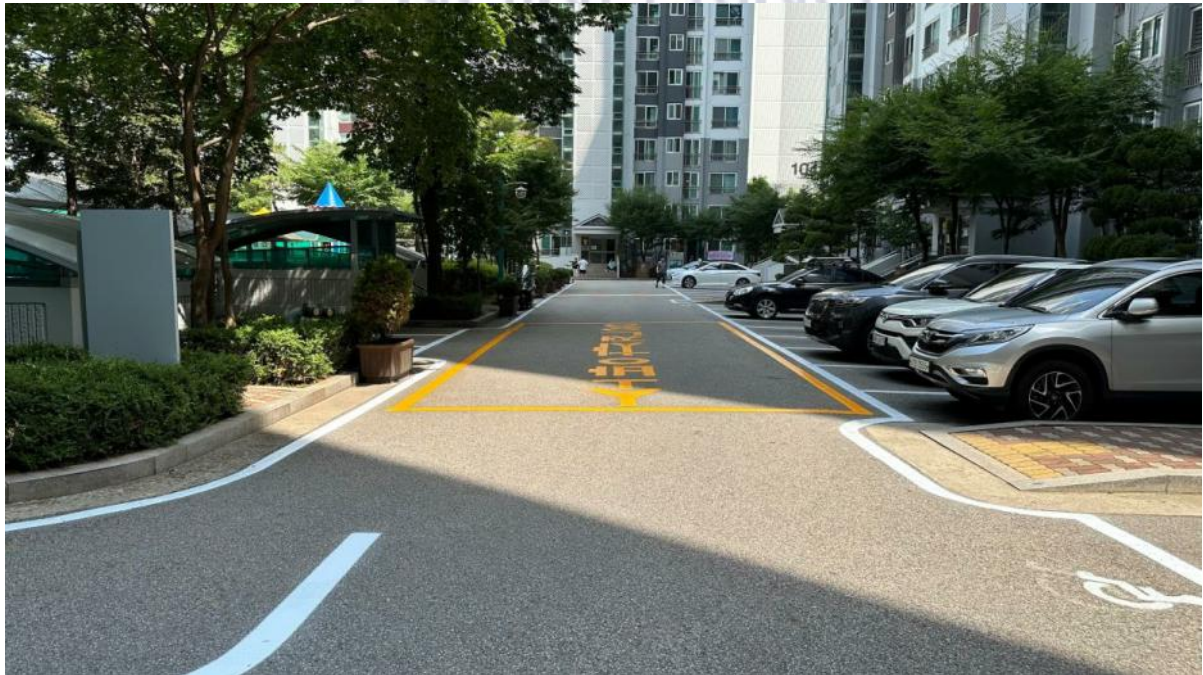
단지 내 지상주차선 도장작업

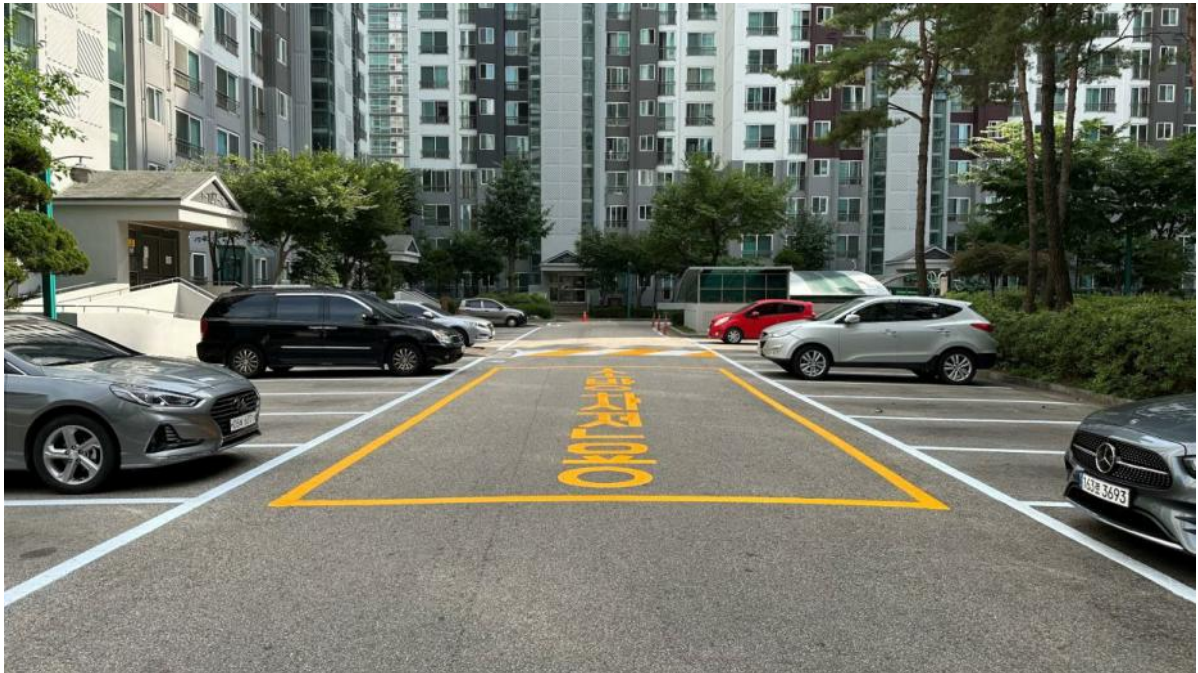
단지 내 지상주차선 도장작업

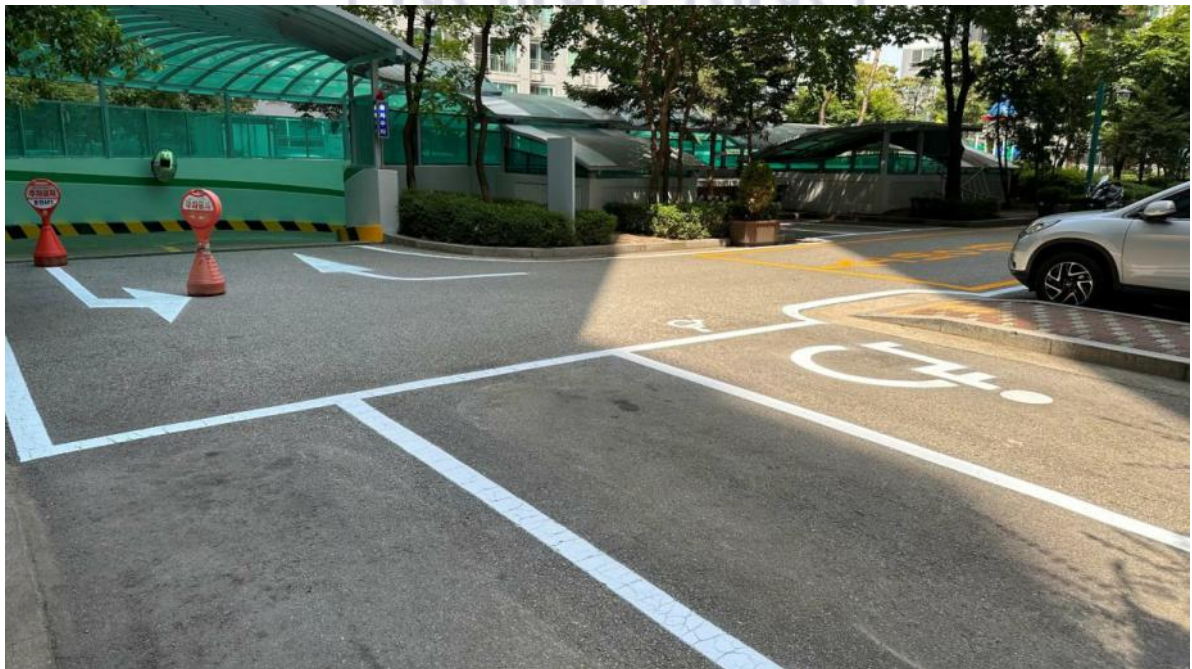
단지 내 지상주차선 도장작업

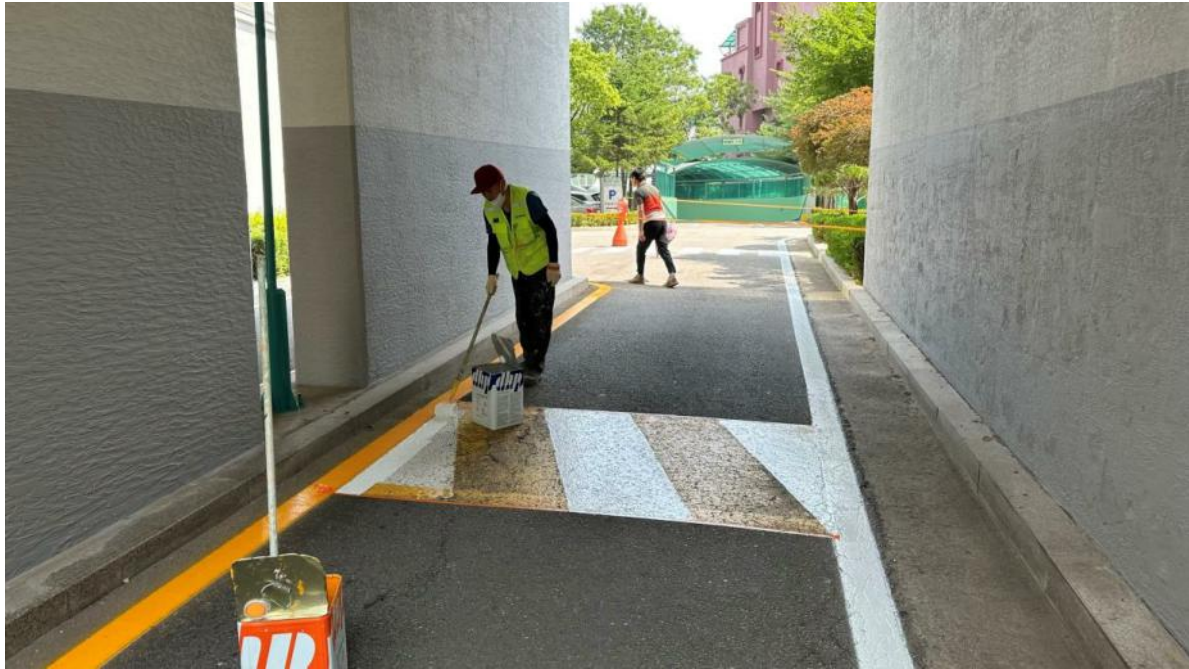
단지 내 지상주차선 도장작업

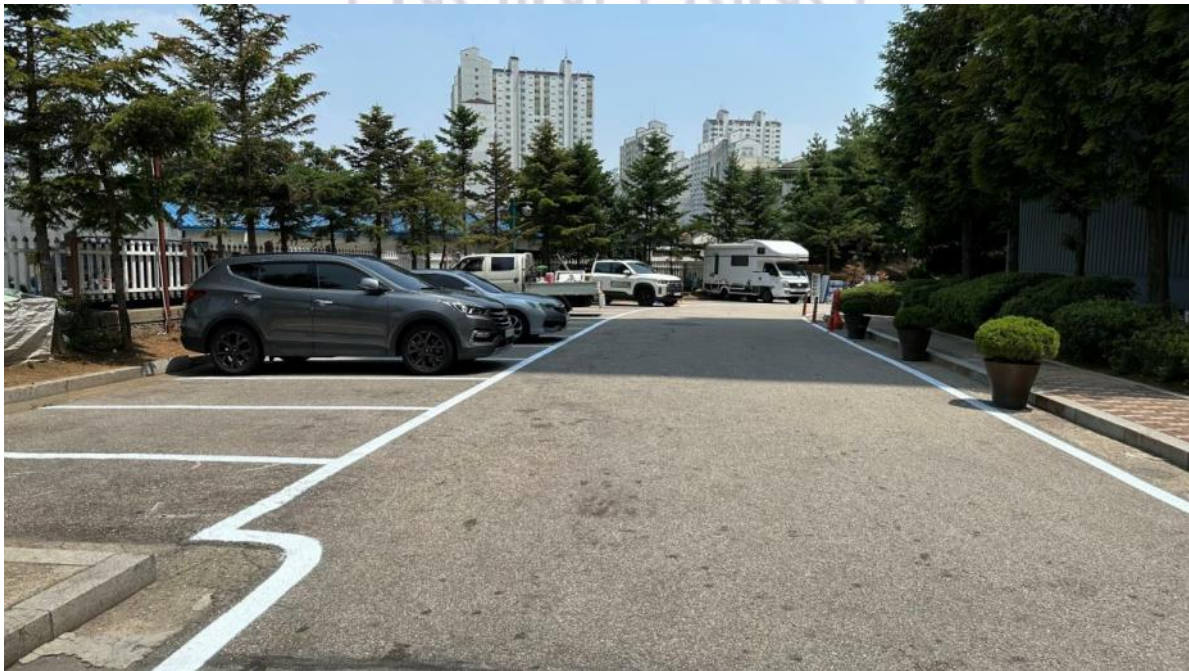
단지 내 지상주차선 도장작업
